UNIVERSIDADE TECNOLÓGICA FEDERAL DO PARANÁ
DEPARTAMENTO ACADÊMICO DE ENGENHARIA DE MATERIAIS
CURSO DE ENGENHARIA DE MATERIAIS

**ANÁLISE DA DEFORMAÇÃO EM UM PINHÃO DE UM SECADOR
ROTATIVO HORIZONTAL**

TRABALHO DE CONCLUSÃO DE CURSO

2019

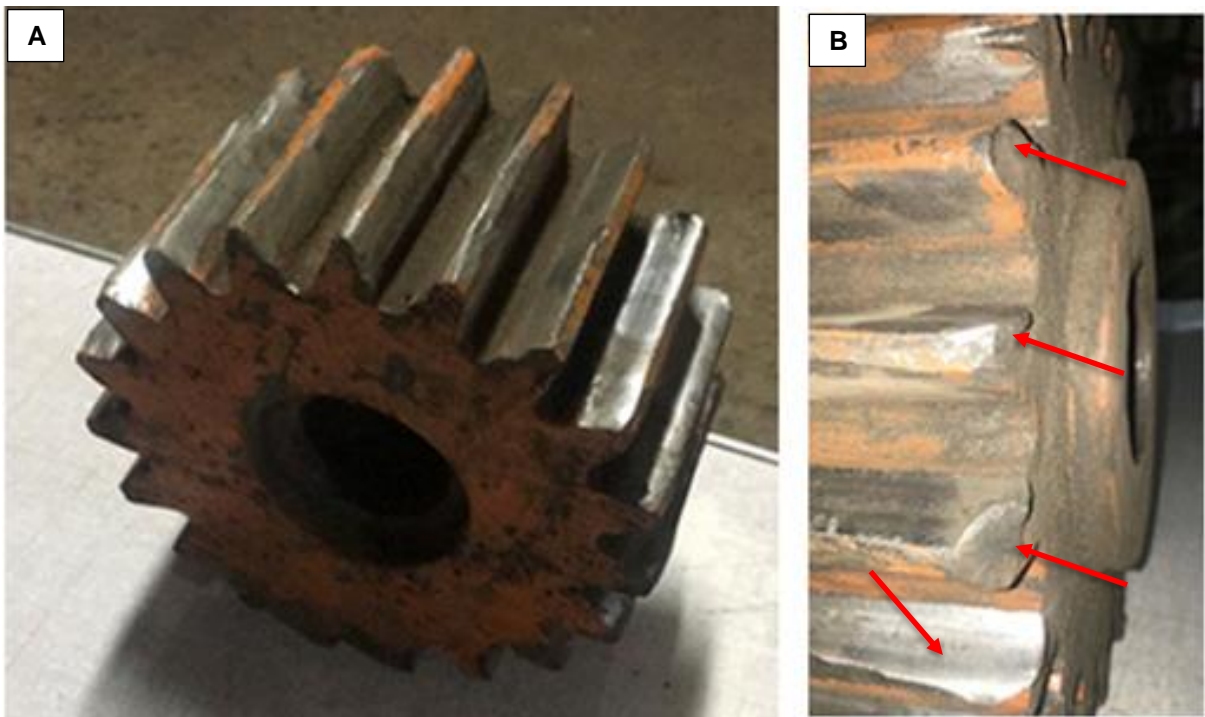
O objeto de estudo desse trabalho trata-se de um pinhão de ferro fundido nodular de um secador rotativo horizontal de grãos da empresa Calli do Brasil que apresentou deformação excessiva nas regiões indicadas pelas setas, representado na Figura 9.

Figura 9 - (A) Pinhão secador rotativo e (B) locais de deformação excessiva.

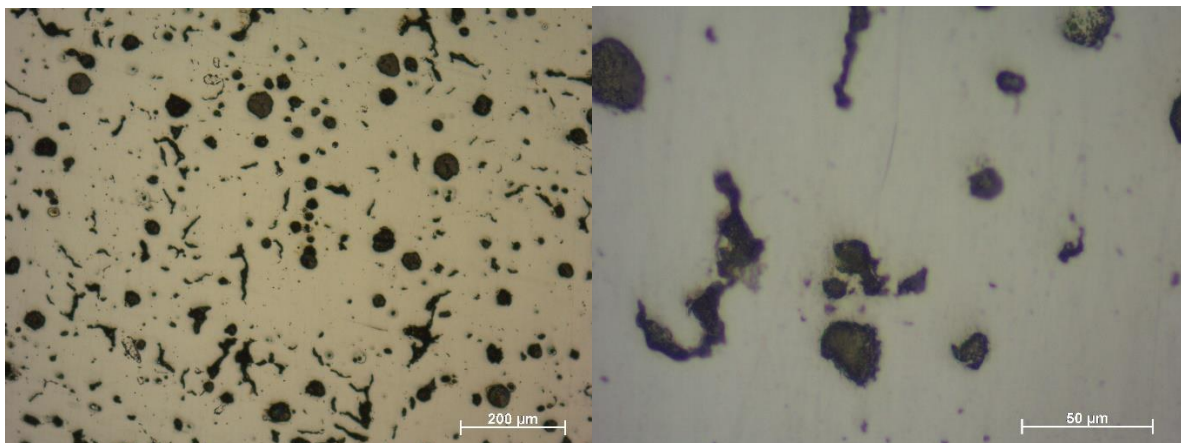
A microestrutura das amostras 1 e 2, antes do ataque químico podem ser observadas nas Figuras 18 a 21. É possível observar na microestrutura do ferro fundido a presença de grafita nodular (esferas) e vermicular (partículas mais alongadas e orientadas aleatoriamente), sendo que o esperado era apenas a grafita nodular. A forma esferoidal ou nodular da grafita é geralmente alcançada por meio da inoculação do material fundido com uma quantidade de magnésio adequada. Nas Figuras 18 e 20, referentes às superfícies obtidas por meio do corte vertical do dente, foi notada uma maior presença de estrutura vermicular, em relação as amostras 1 e 2 cujas superfícies foram obtidas pelo corte horizontal superior, Figuras 19 e 21. Isso se deve ao fato de um resfriamento mais rápido nessa região quando comparado as outras, ou perda do poder de nodularizante do magnésio em função do tempo.

Figura 18 - Microestrutura amostra 1 antes de ser atacada, corte vertical dente; esquerda – aumento de 100x; direita – aumento de 500x.

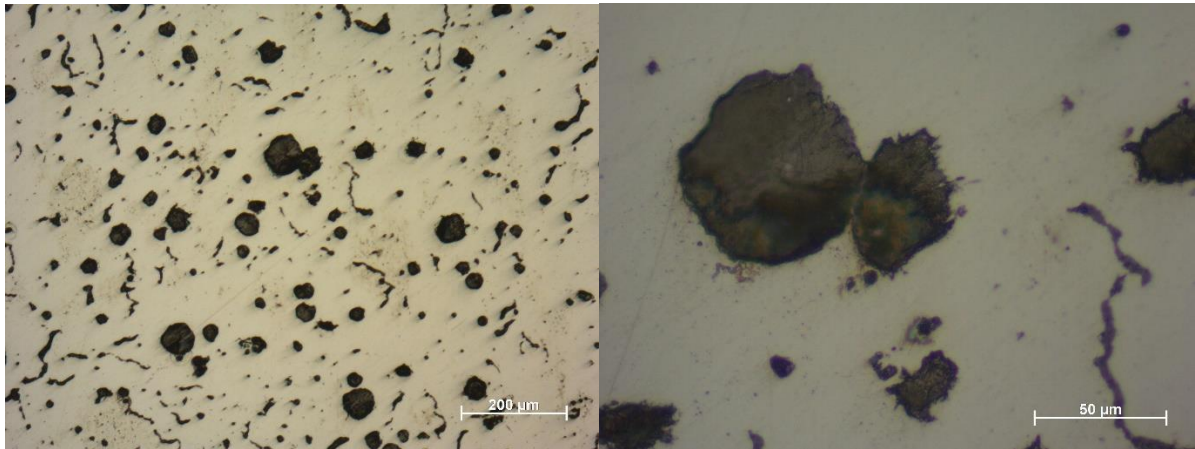
Figura 19 - Microestrutura amostra 1 antes de ser atacada, corte horizontal parte superior; esquerda – aumento de 100x; direita – aumento de 500x.

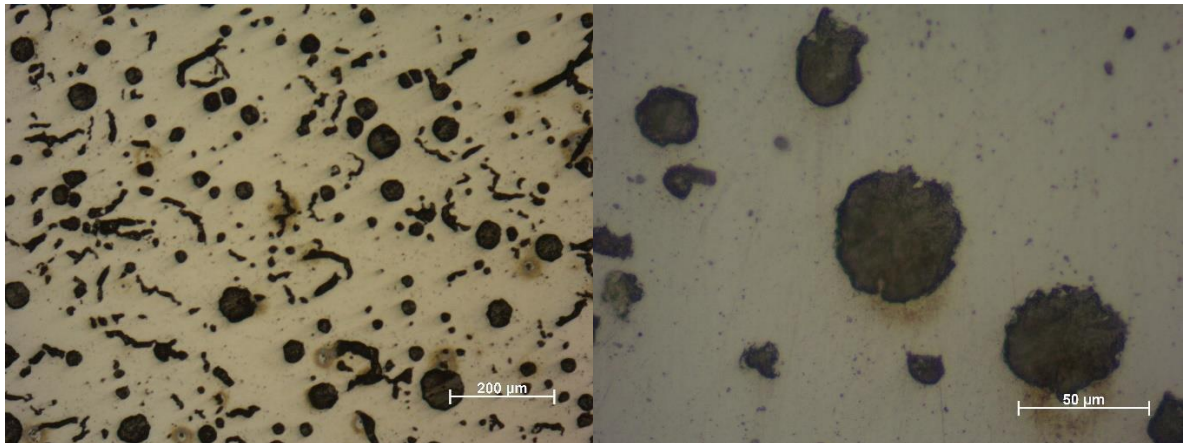
Figura 20 - Microestrutura amostra 2 antes de ser atacada, corte vertical dente; esquerda – aumento de 100x; direita – aumento de 500x.

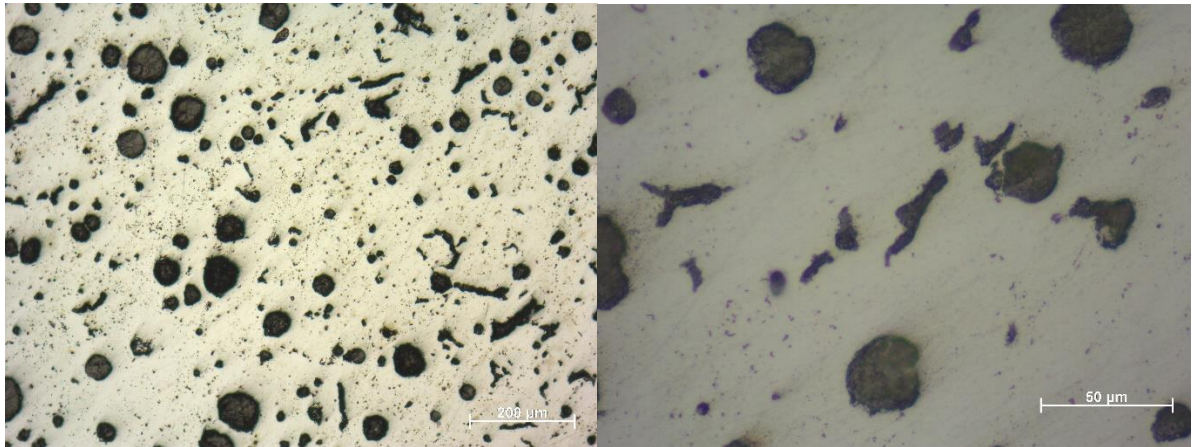
Figura 21 – Microestrutura amostra 2 antes de ser atacada, corte horizontal parte superior; esquerda – aumento de 100x; direita – aumento de 500x.

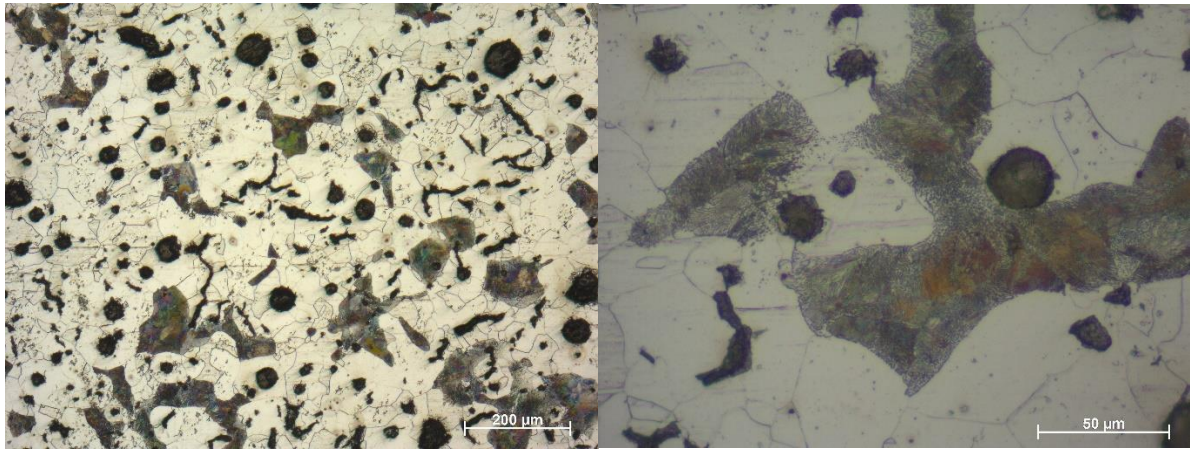
A perlita é constituída por uma estrutura lamelar alternada entre ferrita e cementita (Fe_3C). Essas lamelas de Fe_3C reforçam a matriz, tornando-a mais resistente e dura (REUTER et al. 2001).

Figura 22 - Microestrutura amostra 1 após ataque, corte vertical dente; esquerda – aumento de 100x; direita – aumento de 500x.

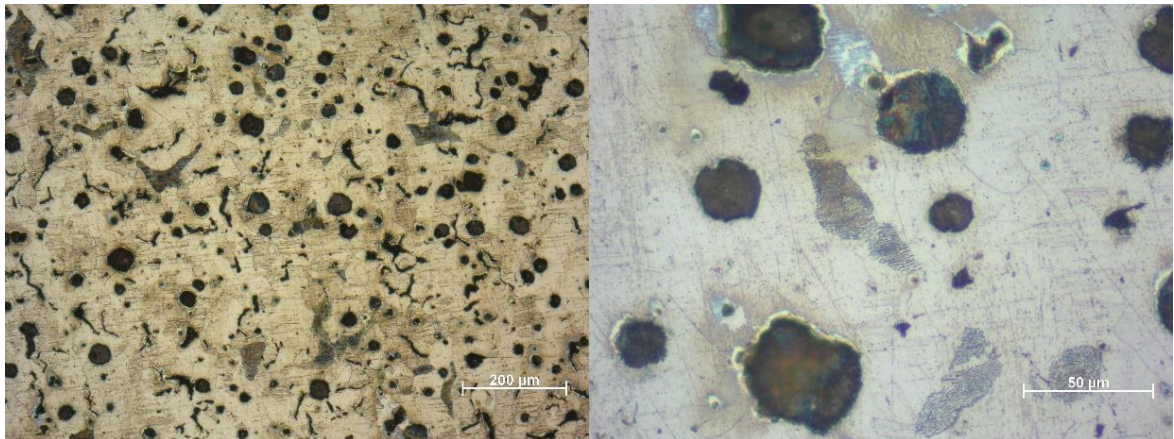
Figura 23 - Microestrutura amostra 1 após ataque, corte horizontal parte superior; esquerda – aumento de 100x; direita – aumento de 500x.

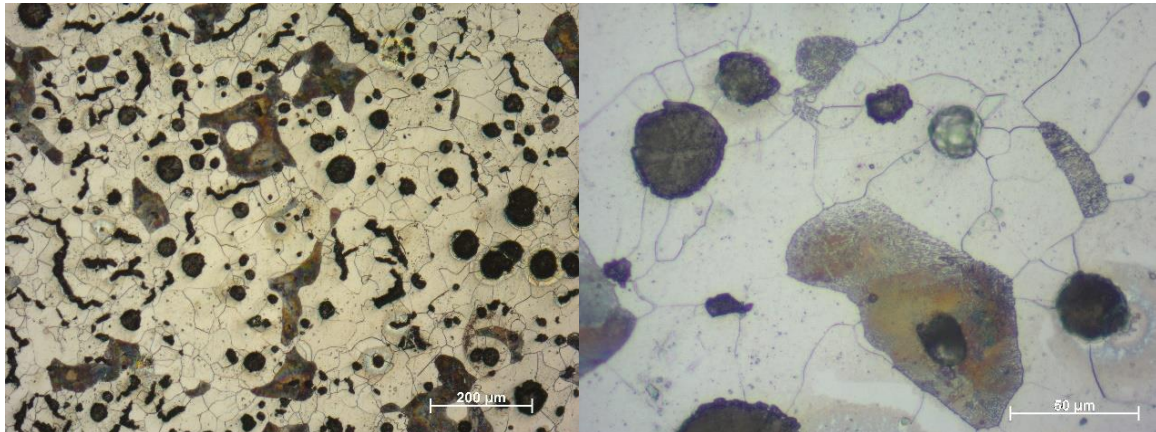
Figura 24 - Microestrutura amostra 2 após ataque, corte vertical dente; esquerda – aumento de 100x; direita – aumento de 500x.

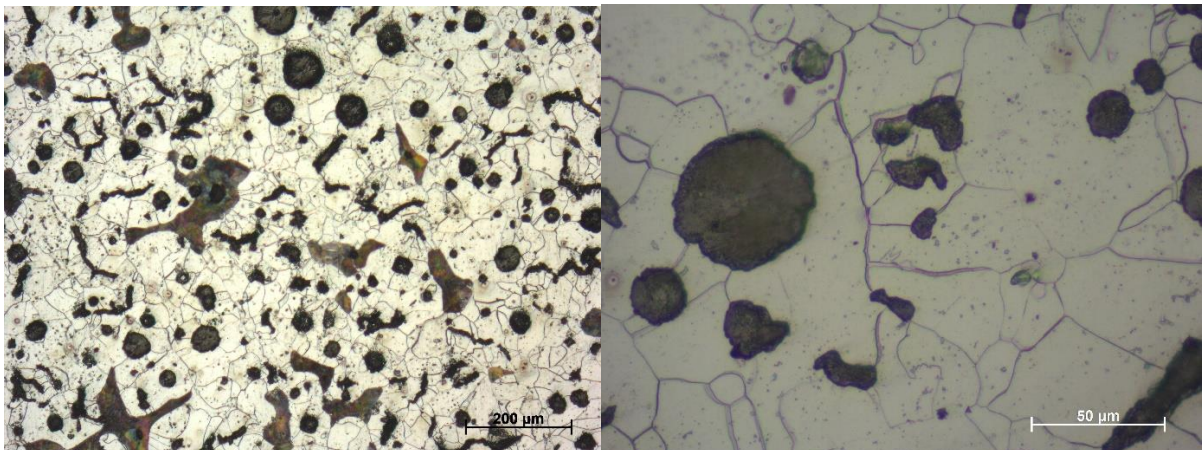
Figura 25 – Microestrutura amostra 2 após ataque, corte horizontal parte superior; esquerda – aumento de 100x; direita – aumento de 500x.

Dessa forma, com a revelação da presença de grafita vermicular na microestrutura, devido a uma nodularização e inoculação incompleta, influenciou nas propriedades mecânicas foram alteradas, diminuindo a ductilidade e aumentando a dureza e além disso, a presença de uma matriz predominantemente ferrítica, podendo estar com elementos perlizantes com baixos teores. Dessa forma, a deformação excessiva do pinhão pode estar relacionada com a presença das grafitas vermiculares, a qual alterou as propriedades do pinhão que eram esperadas pela norma.
