**UNIVERSIDADE TECNOLÓGICA FEDERAL DO PARANÁ
COORDENAÇÃO DE ENGENHARIA CIVIL
CURSO DE ENGENHARIA CIVIL**

**MANIFESTAÇÕES PATOLÓGICAS EM ESTRUTURA DE
CONCRETO ARMADO UM ESTUDO DE CASO
(BLOCO ADMINISTRATIVO DA UTFPR-PATO BRANCO)**

TRABALHO DE CONCLUSÃO DE CURSO

2014

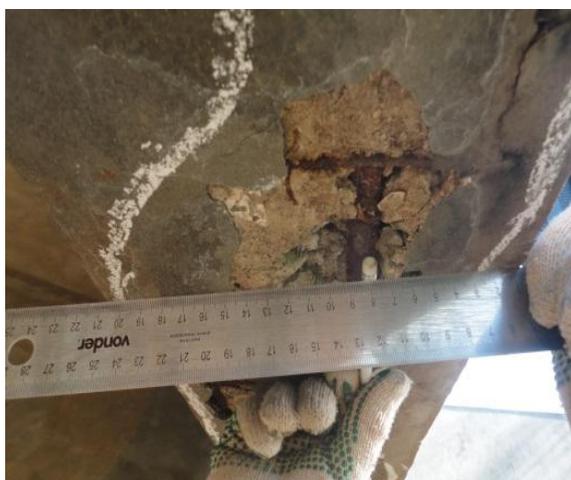
Figura 13 - Espessura de cobertura insuficiente, corrosão da armadura em borda de viga externa

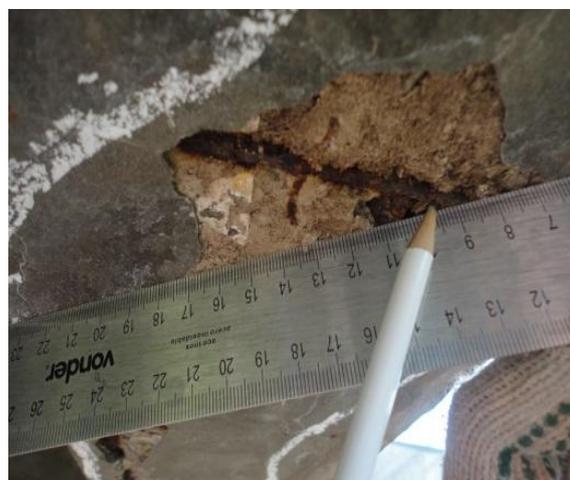
Figura 14 - Espessura de cobertura insuficiente, corrosão da armadura em borda de viga externa

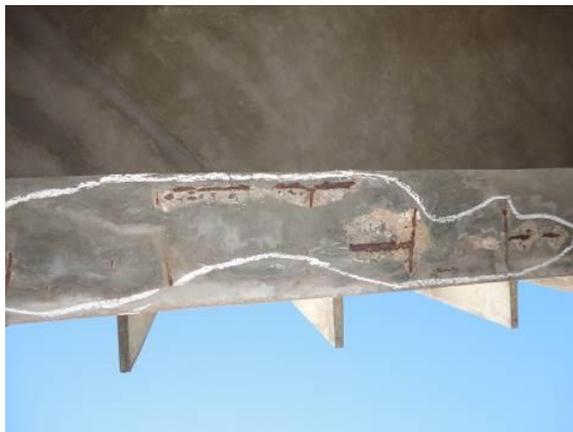
Figura 15 - Espessura de cobertura insuficiente, corrosão da armadura em borda de viga externa

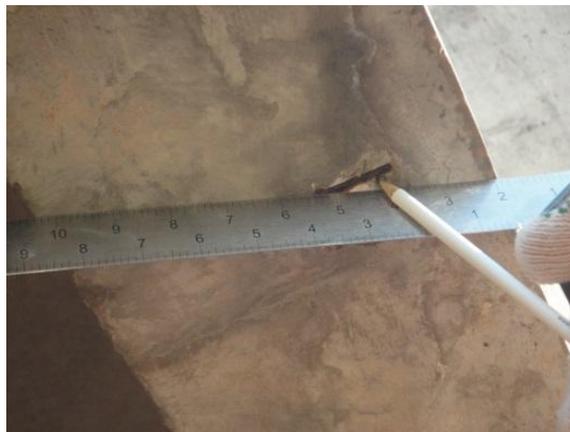
Figura 16 - Espessura de cobertura insuficiente, corrosão da armadura em borda de viga externa

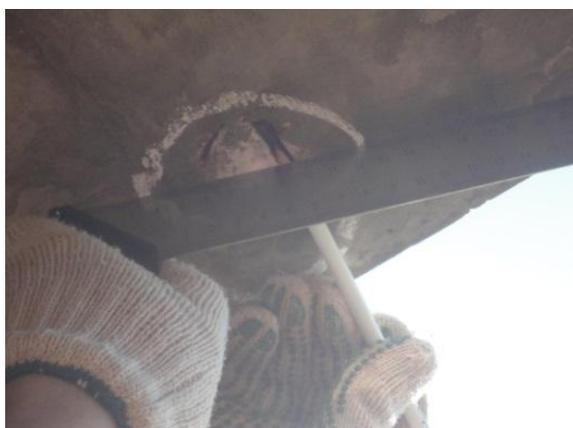
Figura 19 - Espessura de cobertura insuficiente, corrosão da armadura em borda de viga externa

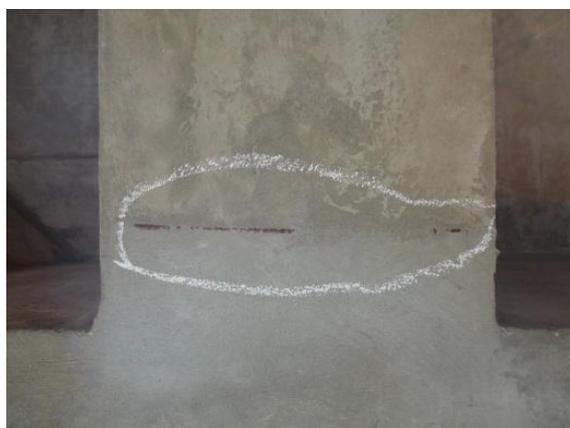
Figura 20 - Espessura de cobertura insuficiente, corrosão da armadura em borda de viga externa

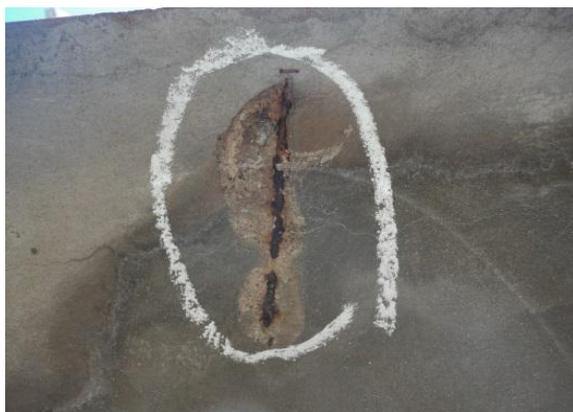
Figura 21 - Espessura de cobrimento insuficiente, corrosão da armadura em borda de viga externa

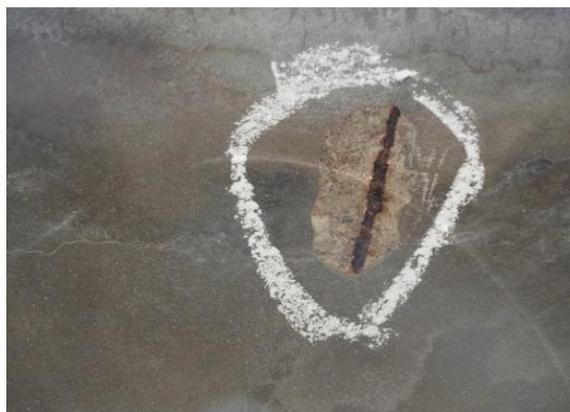
Figura 22 - Espessura de cobrimento insuficiente, corrosão da armadura em borda de viga externa

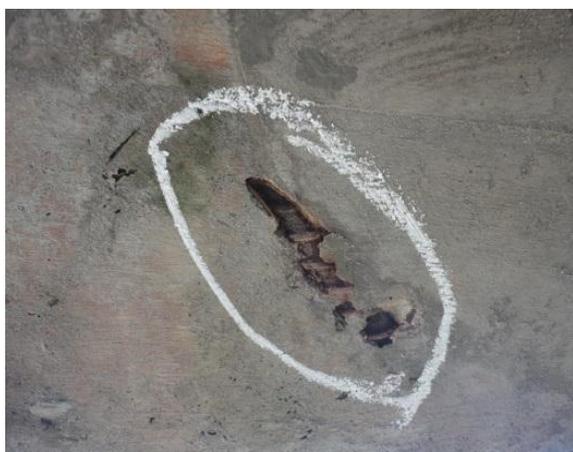
Figura 23 - Espessura de cobrimento insuficiente, corrosão da armadura em borda de viga externa

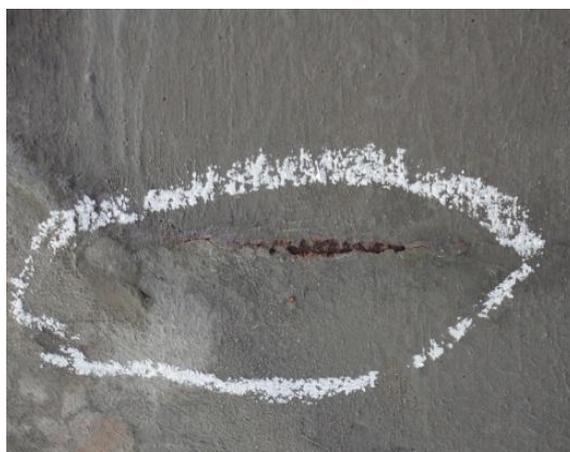
Figura 24 - Espessura de cobrimento insuficiente, corrosão da armadura em borda de viga externa

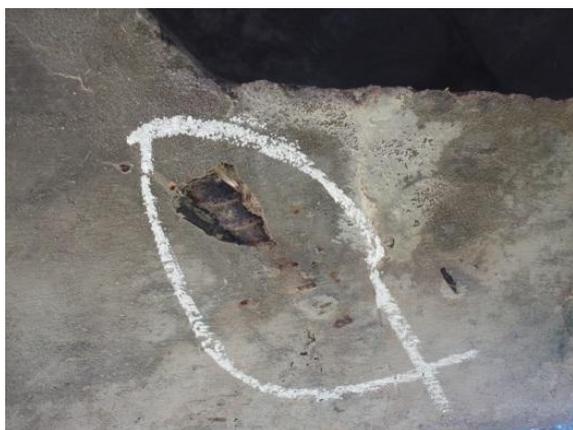
Figura 25 - Espessura de cobrimento insuficiente, corrosão da armadura em borda de viga externa

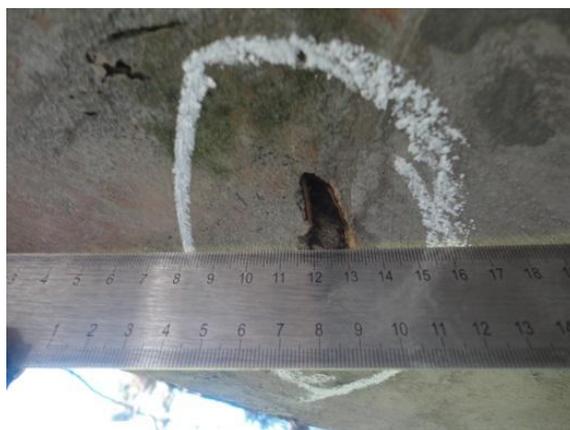
Figura 26 - Espessura de cobrimento insuficiente, corrosão da armadura em borda de viga externa

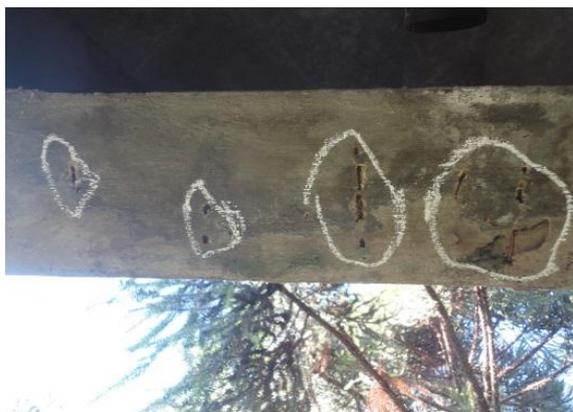
Figura 27 - Espessura de cobrimento insuficiente, corrosão da armadura em borda de viga externa

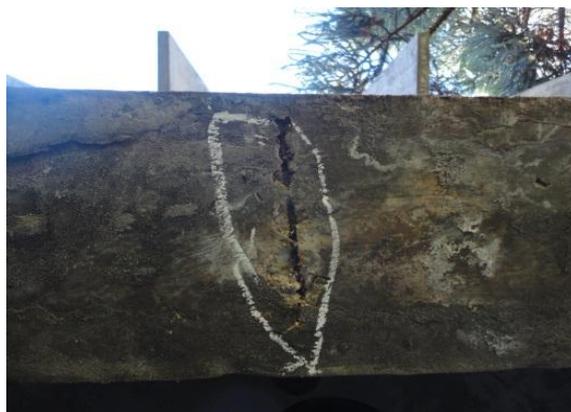
Figura 28 - Espessura de cobrimento insuficiente, corrosão da armadura em borda de viga externa

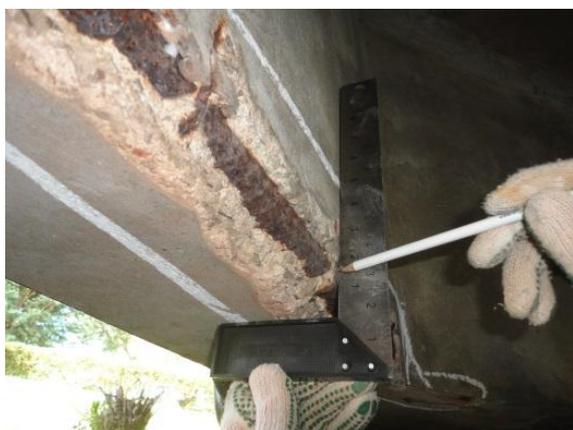
Figura 29 - Espessura de cobrimento insuficiente, corrosão da armadura em borda de viga externa

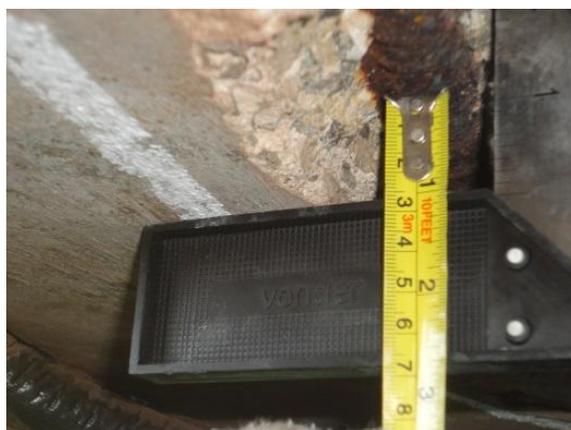
Figura 30 - Espessura de cobrimento insuficiente, corrosão da armadura em borda de viga externa

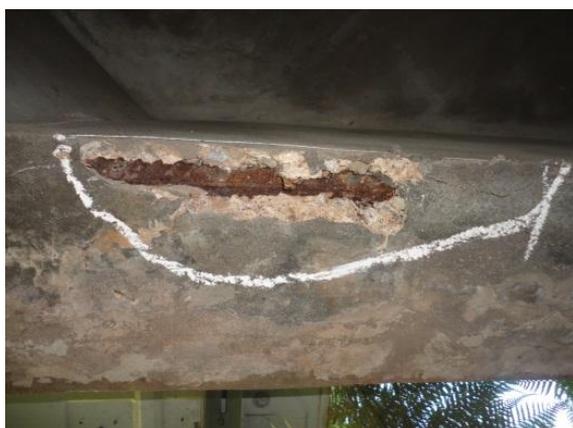
Figura 31 - Espessura de cobrimento insuficiente, corrosão da armadura em borda de viga externa

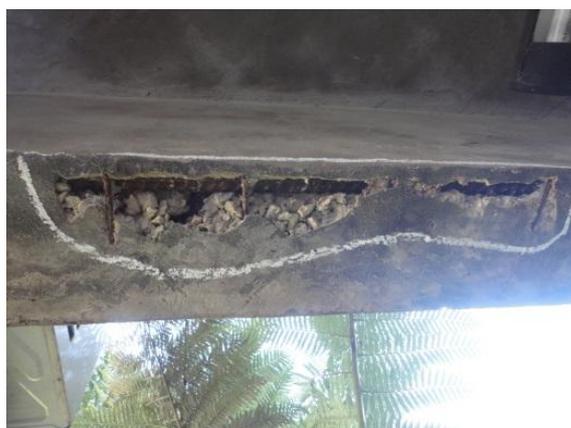
Figura 32 - Espessura de cobrimento insuficiente, corrosão da armadura em borda de viga externa

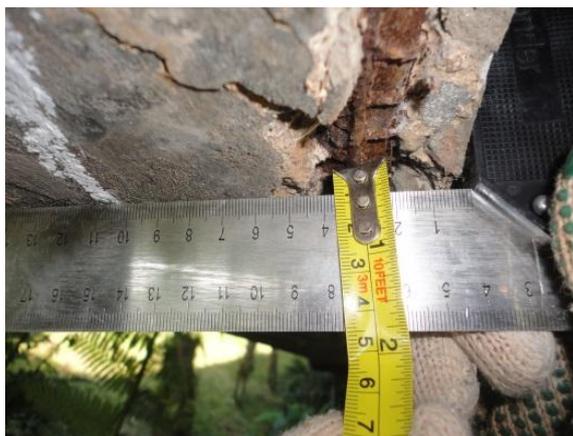
Figura 33 - Espessura de cobertura insuficiente, corrosão da armadura em borda de viga externa

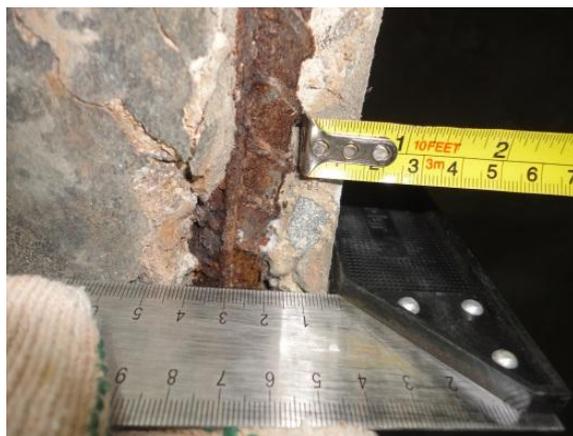
Figura 34 - Espessura de cobertura insuficiente, corrosão da armadura em borda de viga externa

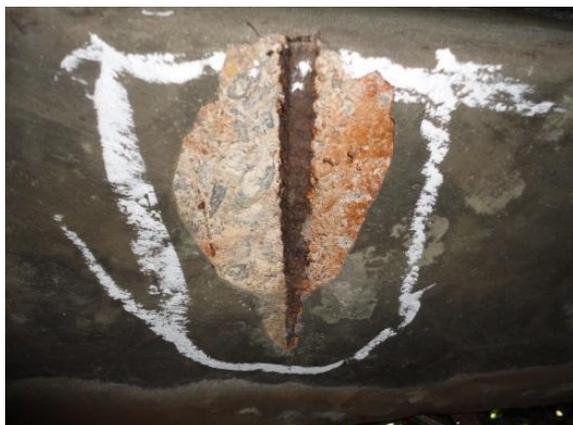
Figura 35 - Espessura de cobertura insuficiente, corrosão da armadura em borda de viga externa

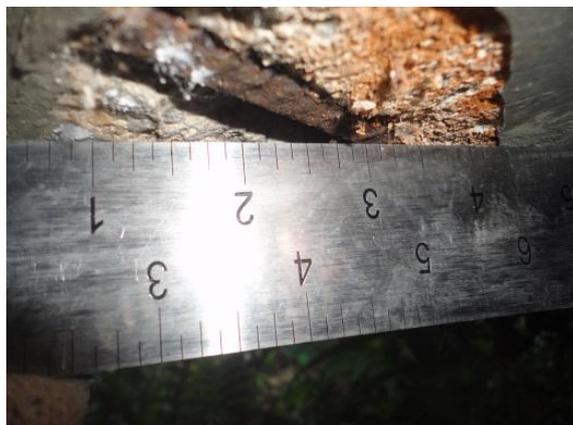
Figura 36 - Espessura de cobertura insuficiente, corrosão da armadura em borda de viga externa

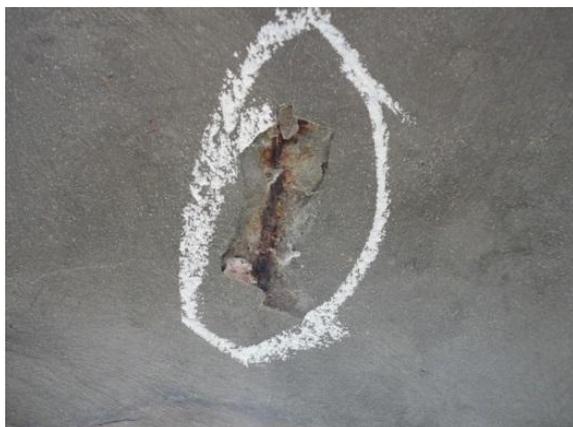
Figura 37 - Espessura de cobertura insuficiente, corrosão da armadura em borda de viga externa

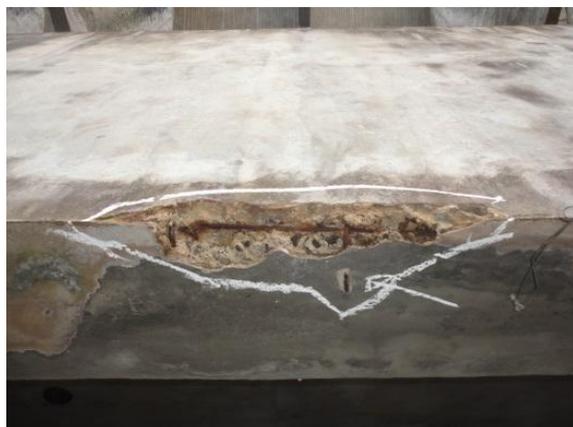
Figura 38 - Espessura de cobertura insuficiente, corrosão da armadura em borda de viga externa

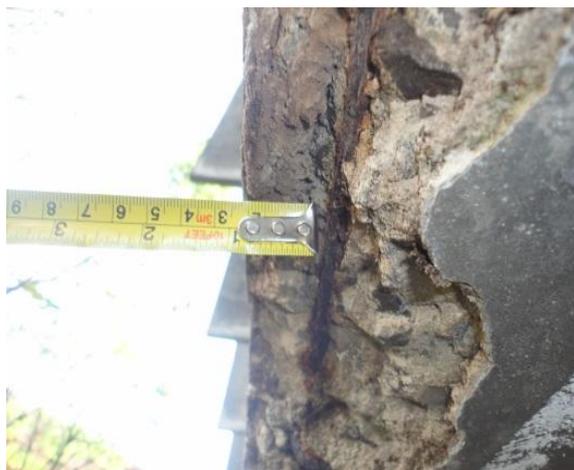
Figura 39 - Espessura de cobrimento insuficiente, corrosão da armadura em borda de viga externa

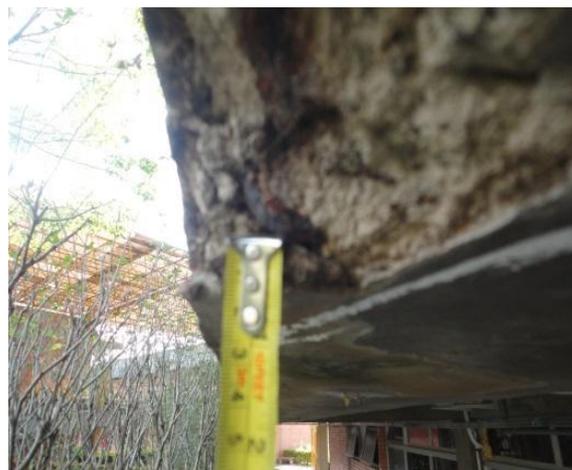
Figura 40 - Espessura de cobrimento insuficiente, corrosão da armadura em borda de viga externa

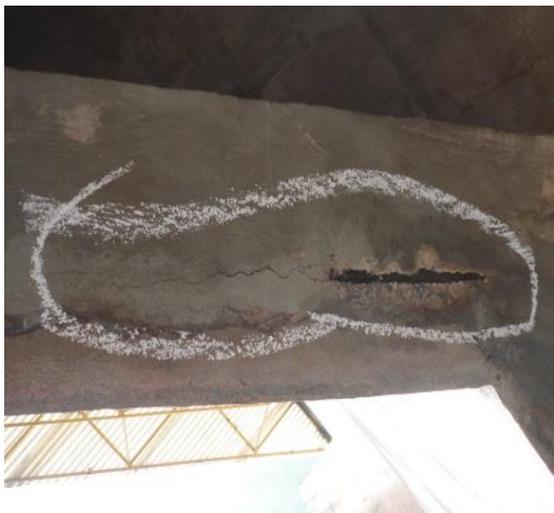
Figura 41 - Espessura de cobrimento insuficiente, corrosão da armadura em borda de viga externa

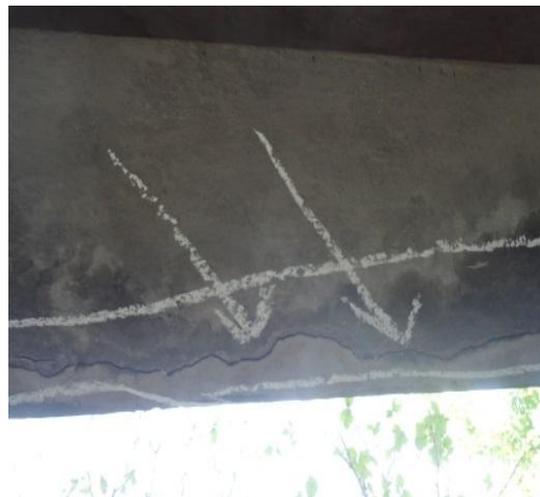
Figura 42 - Espessura de cobrimento insuficiente, corrosão da armadura em borda de viga externa

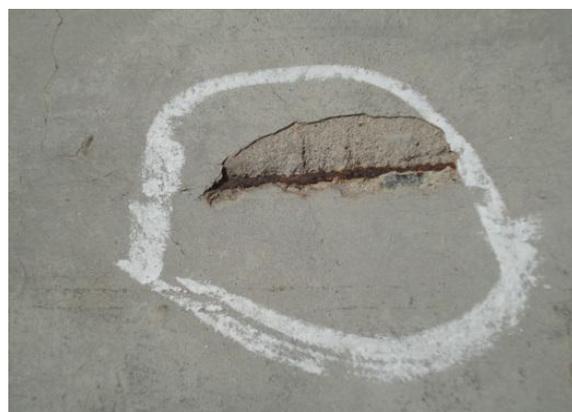
Figura 44 - Espessura de cobrimento insuficiente, corrosão da armadura na lateral de viga externa

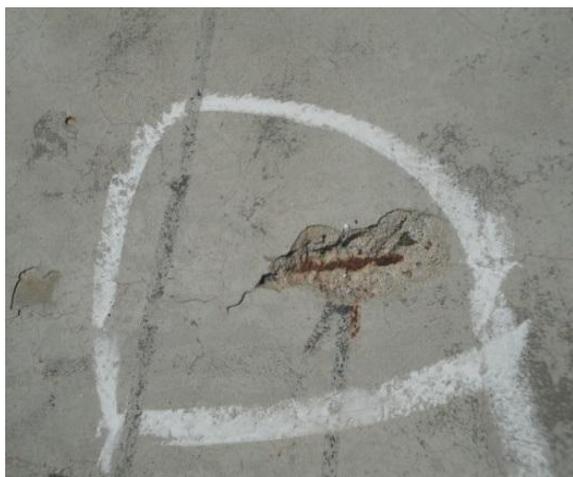
Figura 45 - Espessura de cobrimento insuficiente, corrosão da armadura na lateral de viga externa

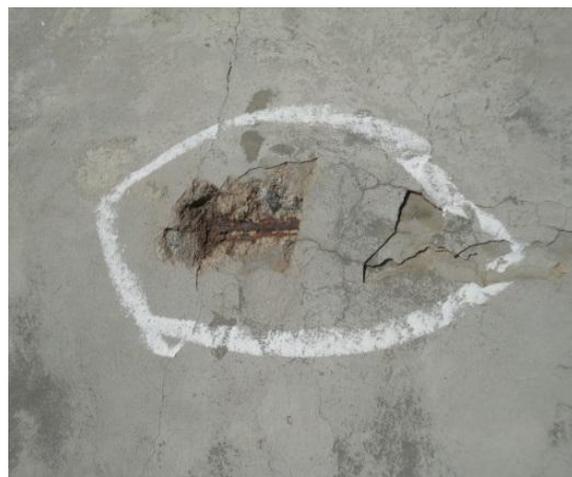
Figura 46 - Espessura de cobrimento insuficiente, corrosão da armadura na lateral de viga externa

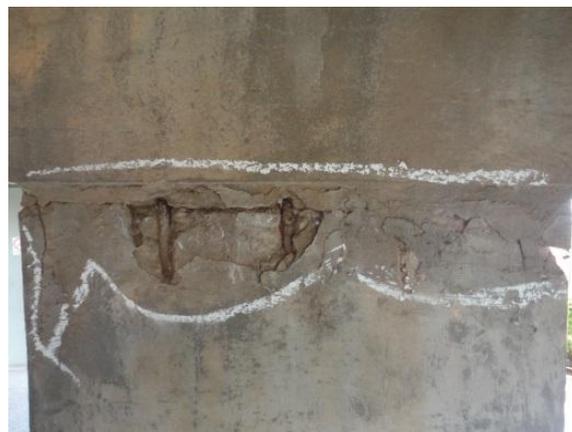
Figura 48 - Espessura de cobrimento insuficiente, corrosão da armadura em pilar externo

Nas figuras (86 a 94) observam-se os serviços realizados na reabilitação do elemento pilar correspondente a patologia descrita na figura 48 – página 71.

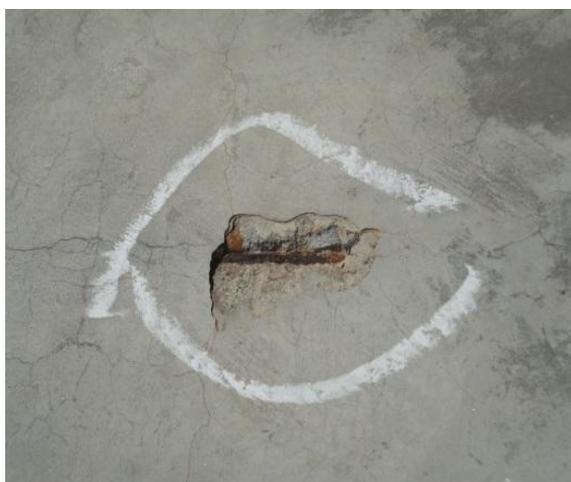
Figura 50 - Espessura de cobrimento insuficiente, corrosão da armadura em brise externo

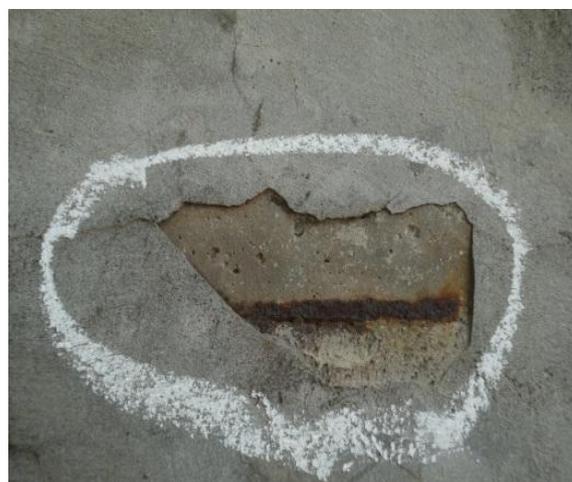
Figura 51 - Espessura de cobrimento insuficiente, corrosão da armadura em brise externo

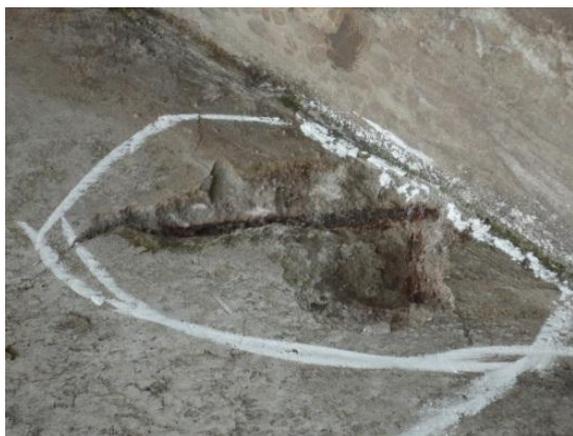
Figura 52 - Espessura de cobrimento insuficiente, corrosão da armadura em brise externo

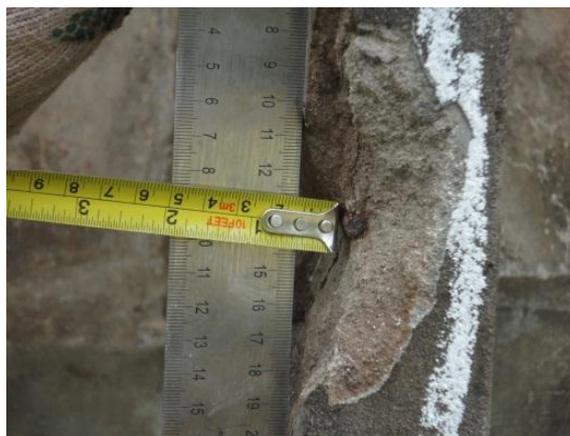
Figura 53 - Espessura de cobrimento insuficiente, corrosão da armadura em brise externo

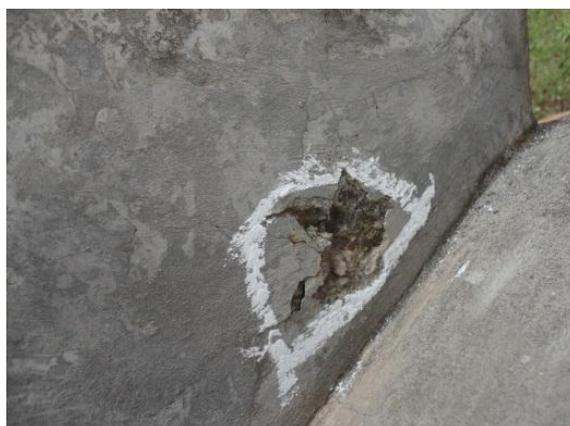
Figura 55 - Espessura de cobrimento insuficiente, corrosão da armadura em brise externo

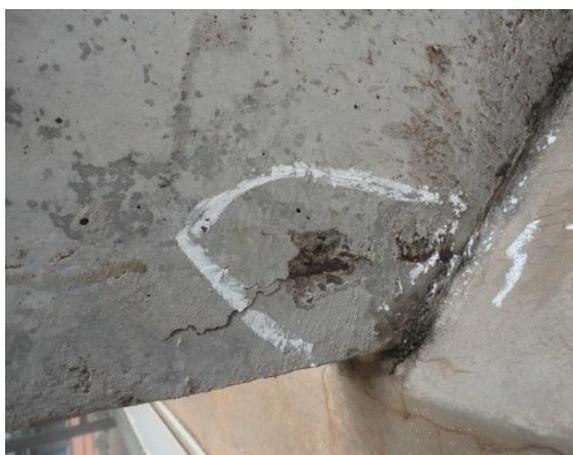
Figura 56- Espessura de cobrimento insuficiente, corrosão da armadura em brise externo

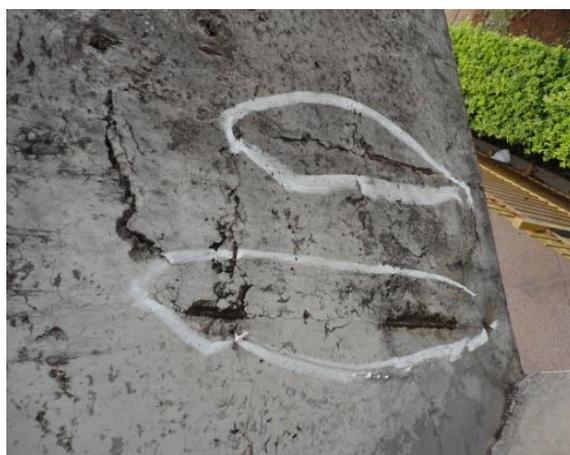
Figura 57 - Espessura de cobrimento insuficiente, corrosão da armadura em brise externo

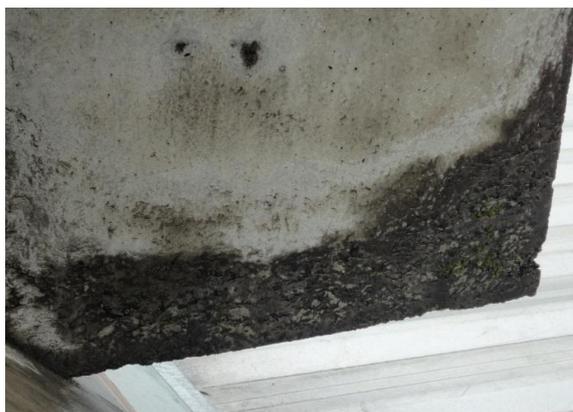
Figura 58- Fungos em brises

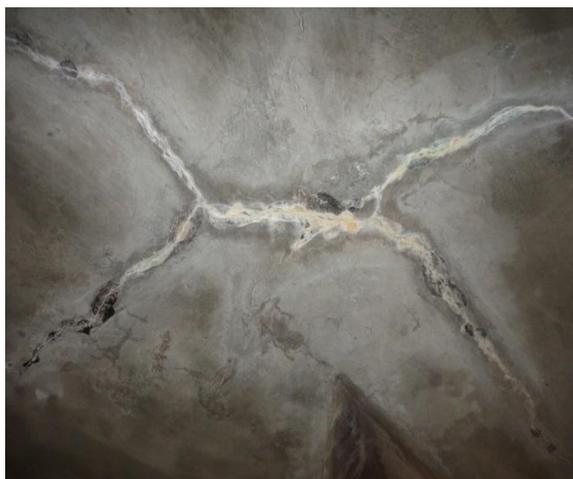
Figura 72 - Fissura / Eflorescência viga calha

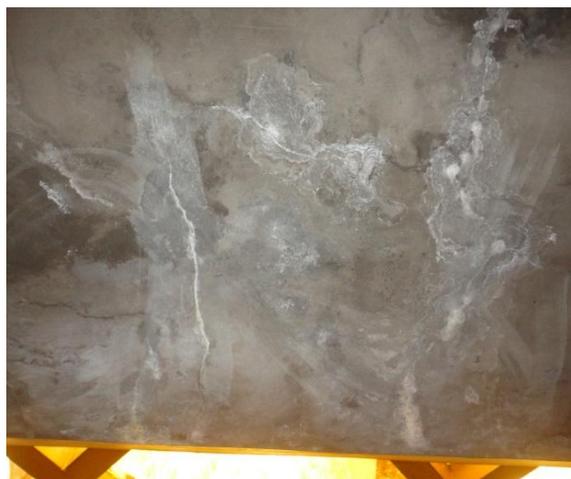
Figura 73 - Fissura / Eflorescência viga calha

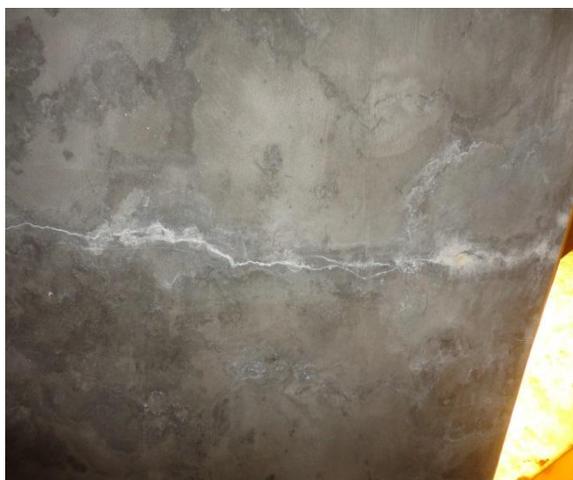
Figura 74 - Fissura / Eflorescência viga calha

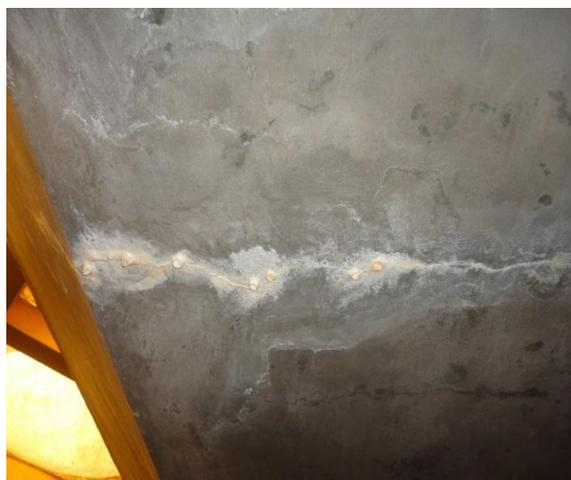
Figura 75 - Fissura / Eflorescência viga calha

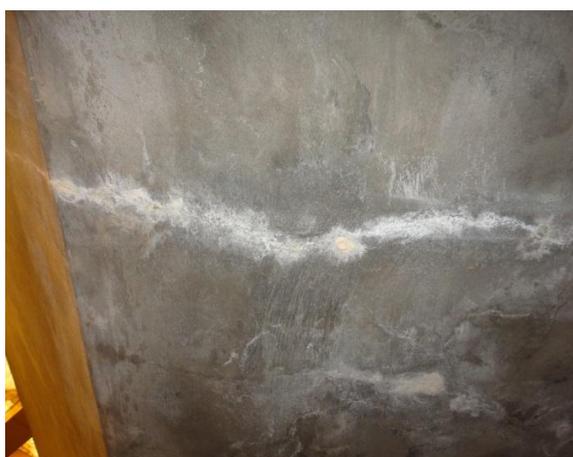
Figura 76 - Fissura / Eflorescência viga calha

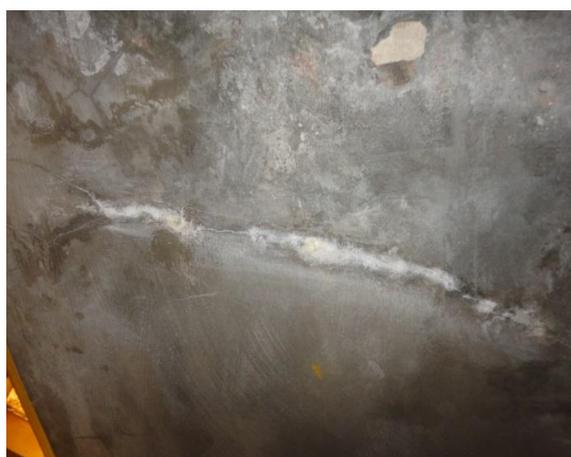
Figura 77 - Fissura / Eflorescência viga calha

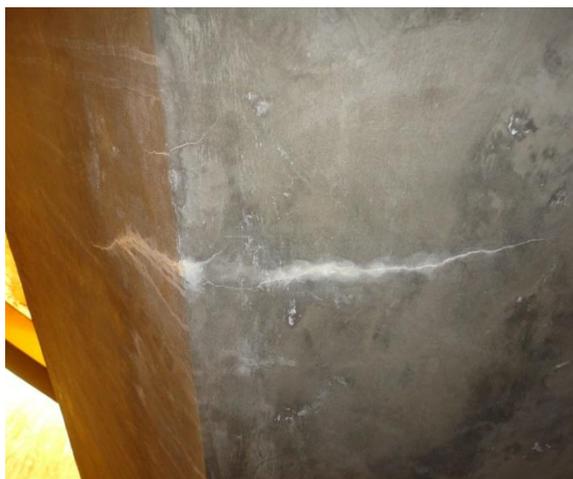
Figura 78 - Fissura / Eflorescência viga calha

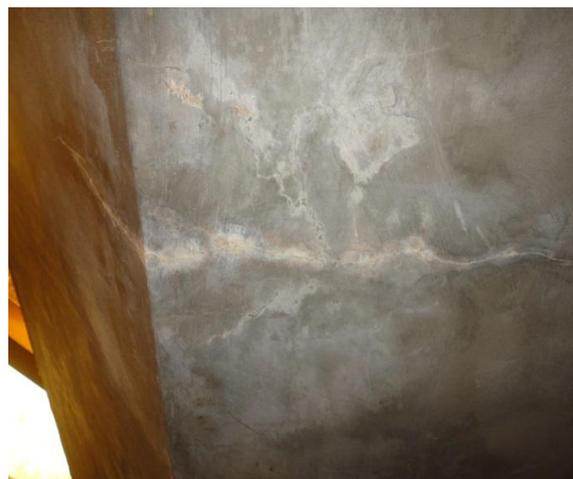
Figura 79 - Fissura / Eflorescência viga calha

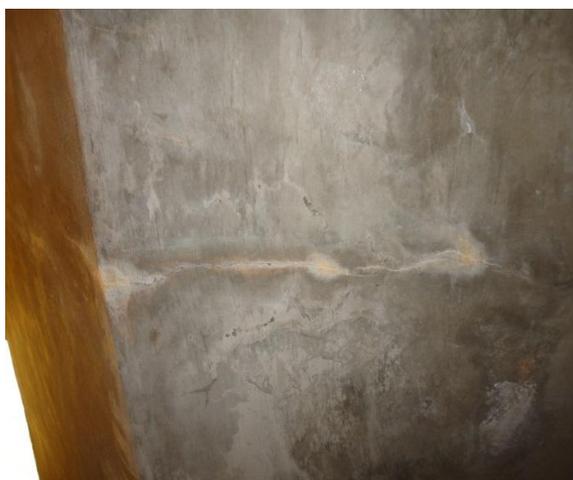
Figura 80 - Fissura / Eflorescência viga calha

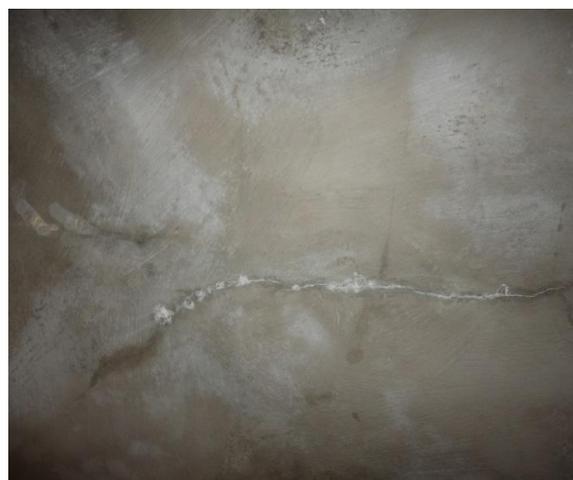
Figura 81 - Fissura / Eflorescência viga calha

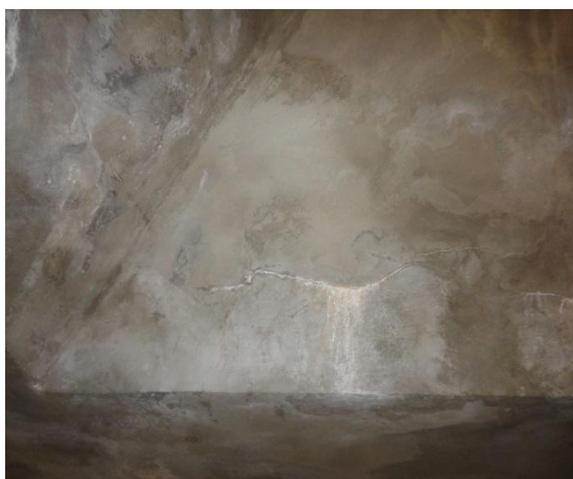
Figura 82 - Fissura / Eflorescência viga calha

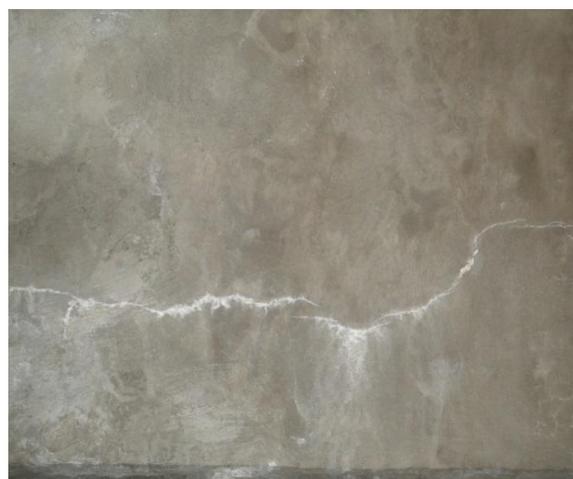
Figura 83 - Fissura / Eflorescência viga calha

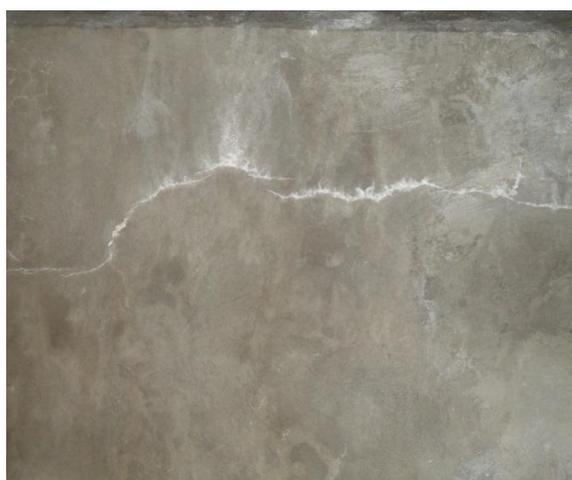
Figura 84 - Fissura / Eflorescência viga calha

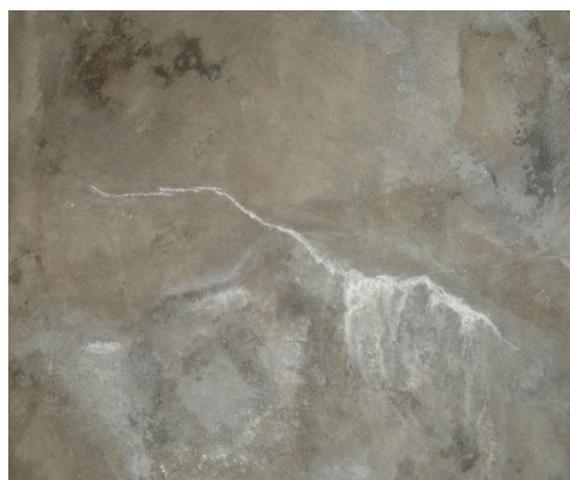
Figura 85 - Fissura / Eflorescência viga calha
