**ANÁLISE E SUGESTÕES TERAPÊUTICAS DAS MANIFESTAÇÕES
PATOLÓGICAS DE INFILTRAÇÃO DE UM EDIFÍCIO COM MAIS DE
20 ANOS – ESTUDO DE CASO**

TRABALHO DE CONCLUSÃO DE CURSO

Trabalho de Conclusão de Curso apresentado como requisito parcial à obtenção do título de Bacharel em Engenharia Civil, da Universidade Tecnológica Federal do Paraná, Campus Pato Branco.

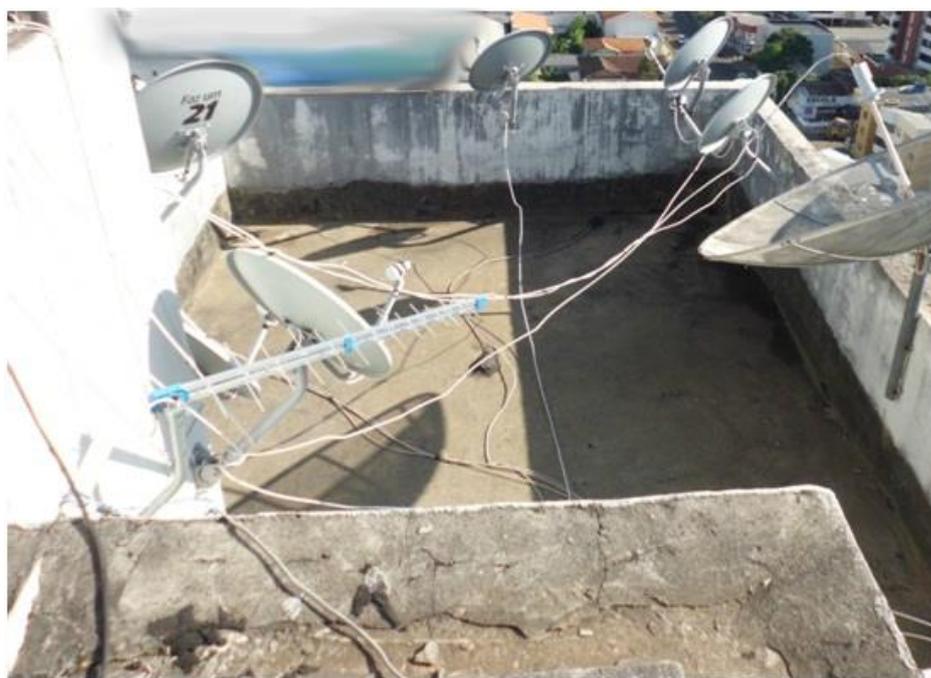
Local de ocorrência da patologia (Fotografia 1): laje superior da casa de máquinas.

Fotografia 1 - Laje acima da casa de máquinas sem proteção mecânica
Fonte: Autoria própria (2014).

Sugestão terapêutica: Segundo Bauer (1994), antes de impermeabilizar, deve-se abrir canaletas para embutir as bordas da impermeabilização nas paredes e platibandas adjacentes, Fotografia 1 com 30cm de altura. Na Fotografia 2 é apresentado um modo correto de ser executado tal serviço de modo a minimizar as possíveis patologias.

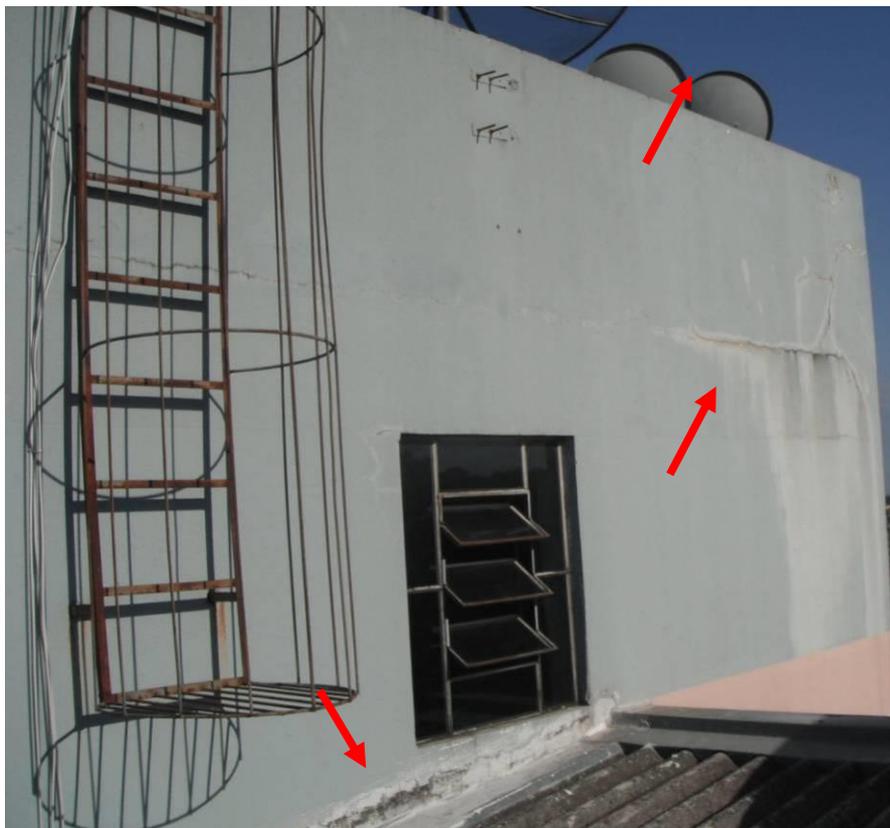
Local de ocorrência da patologia – FOTOGRAFIA 4: Parede Lateral de casa das máquinas.

Fotografia 4 - Eflorescência na platibanda e abaixo da janela da casa de máquinas
Fonte: Autoria própria (2014).

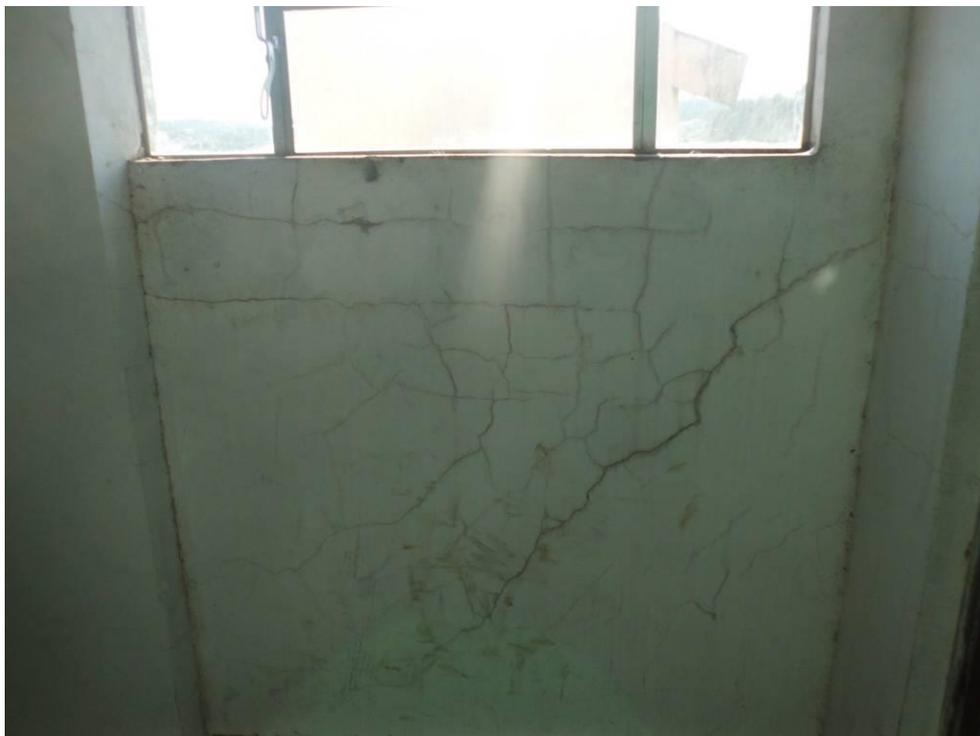
Local de ocorrência da patologia – FOTOGRAFIA 5: casa das máquinas.

Fotografia 5 - Trincas causadas pela umidade excessiva
Fonte: Autoria própria (2014).

Discriminação: infiltração.

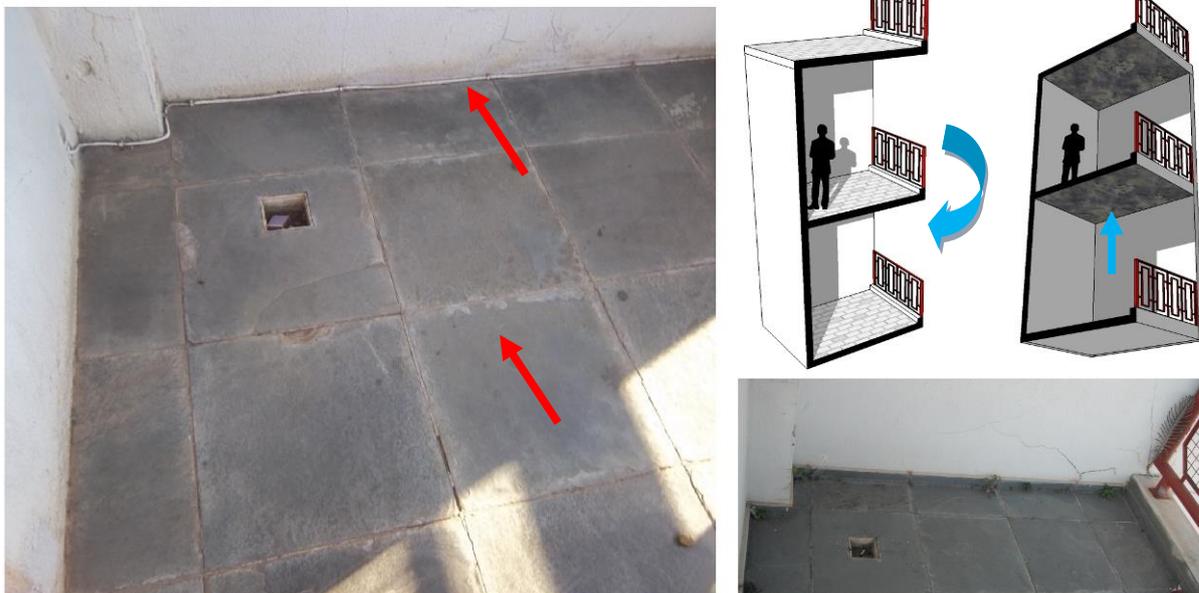
Local de ocorrência da patologia: sacada do apartamento.

Fotografia 4 - Patologia na sacada
Fonte: Autoria própria (2014).

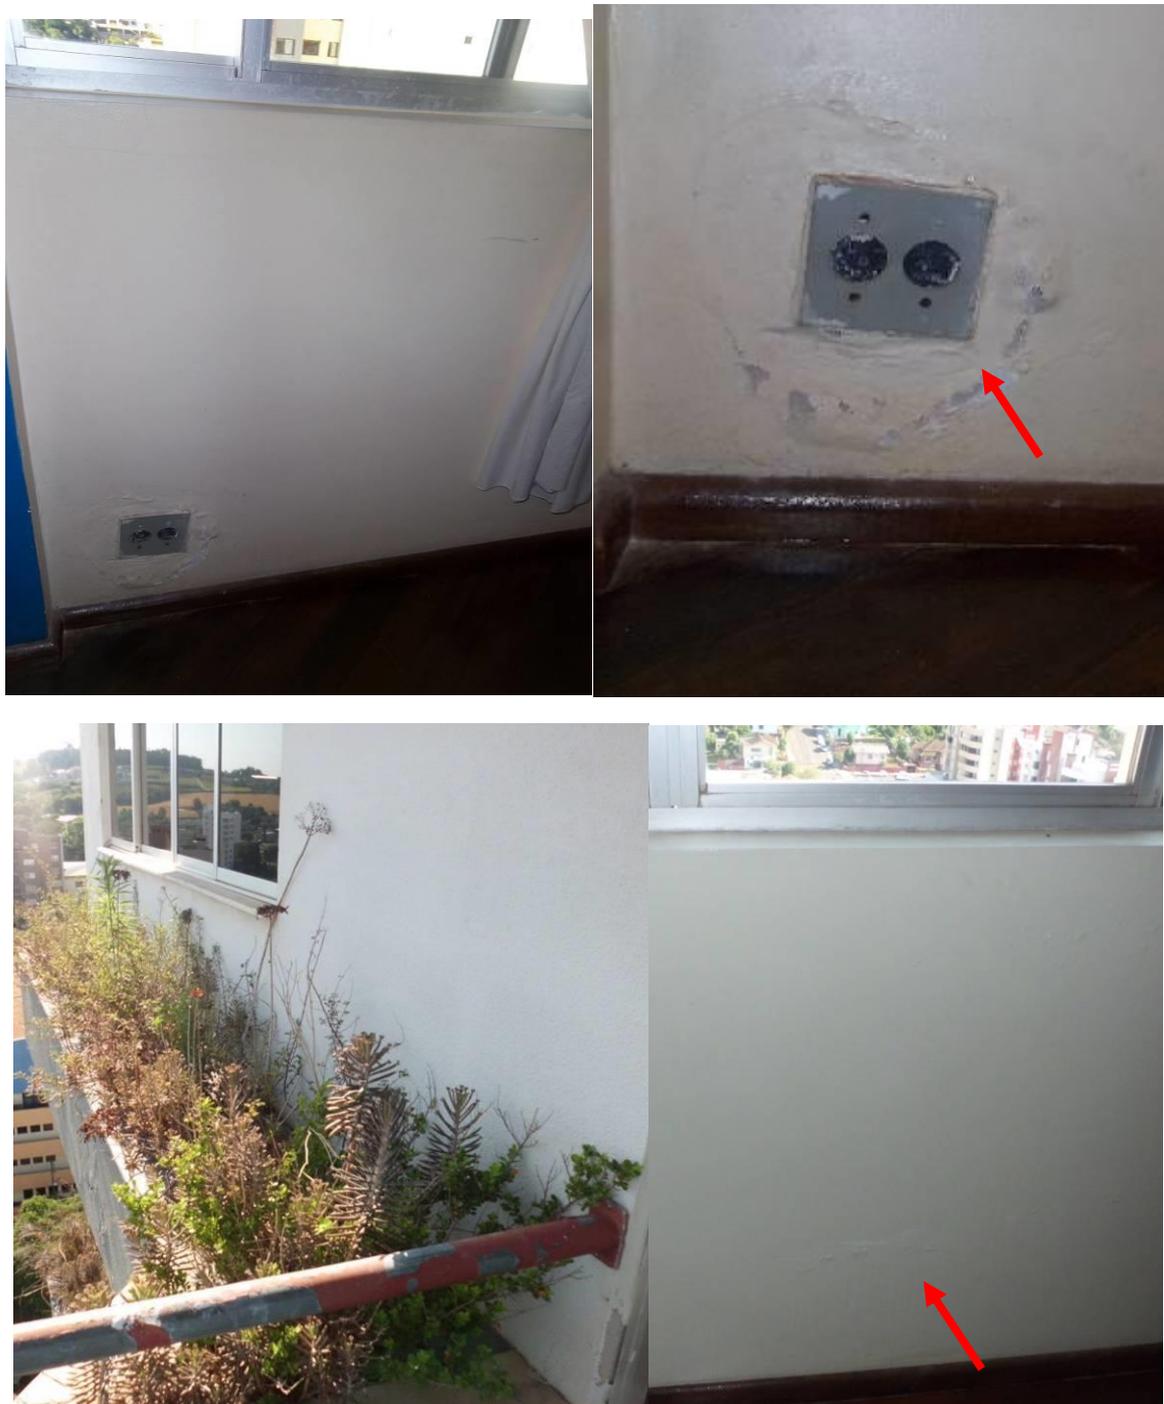
Local de ocorrência da patologia- FOTOGRAFIA 6: floreira do apartamento.

Fotografia 5 – Patologias nas floreiras e alvenarias comunicantes
Fonte: Autoria própria (2014).

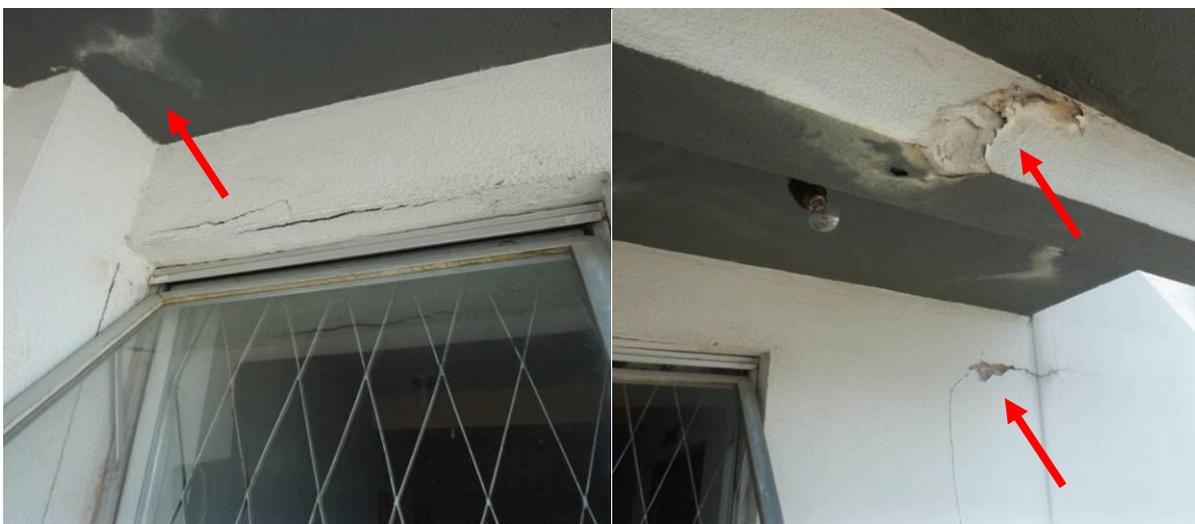
Local de ocorrência da patologia – FOTOGRAFIA 7: sacada.

Fotografia 6 - Desprendimento de reboco na viga da sacada
Fonte: Autoria própria (2014).

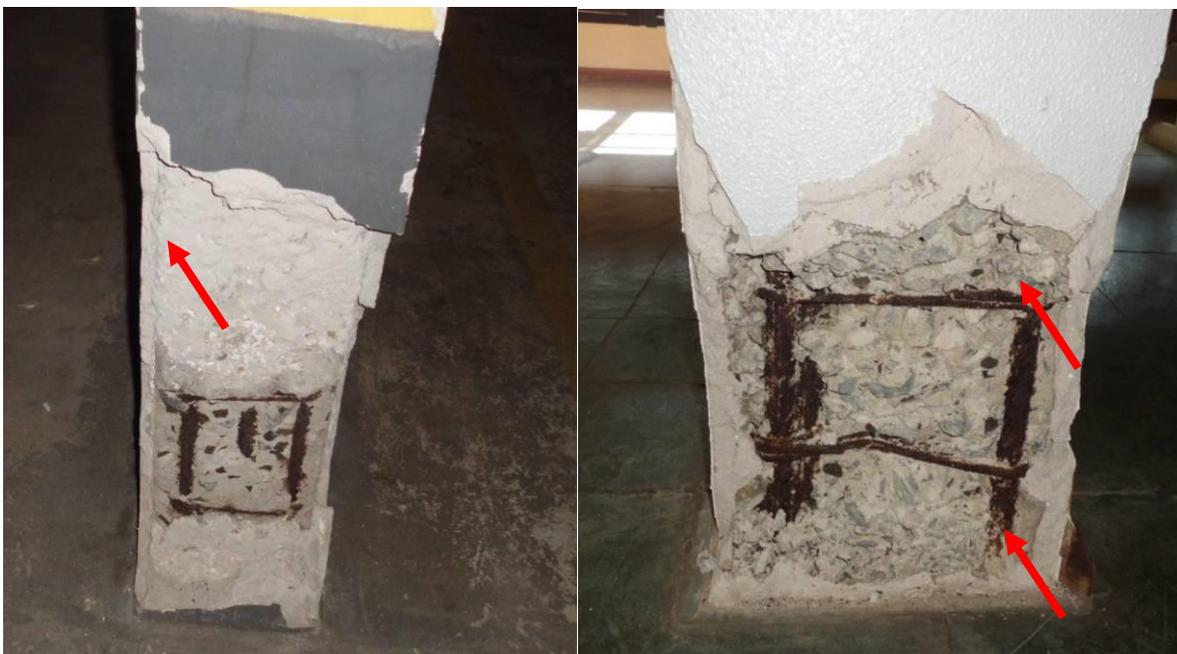
Local de ocorrência da patologia – FOTOGRAFIA 8: garagem e salão de festas.

Fotografia 7 - Armadura corroída
Fonte: Autoria própria (2014).

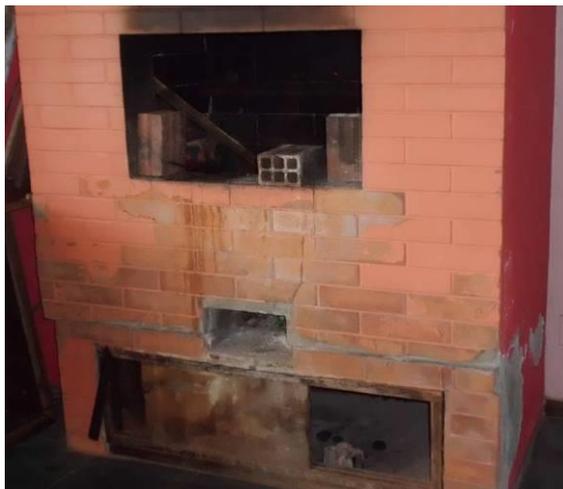
Local de ocorrência da patologia – FOTOGRAFIA 9: Salão de festas.

Fotografia 9 - Churrasqueira com fissuras executada sem projeto
Fonte: Autoria própria (2014).

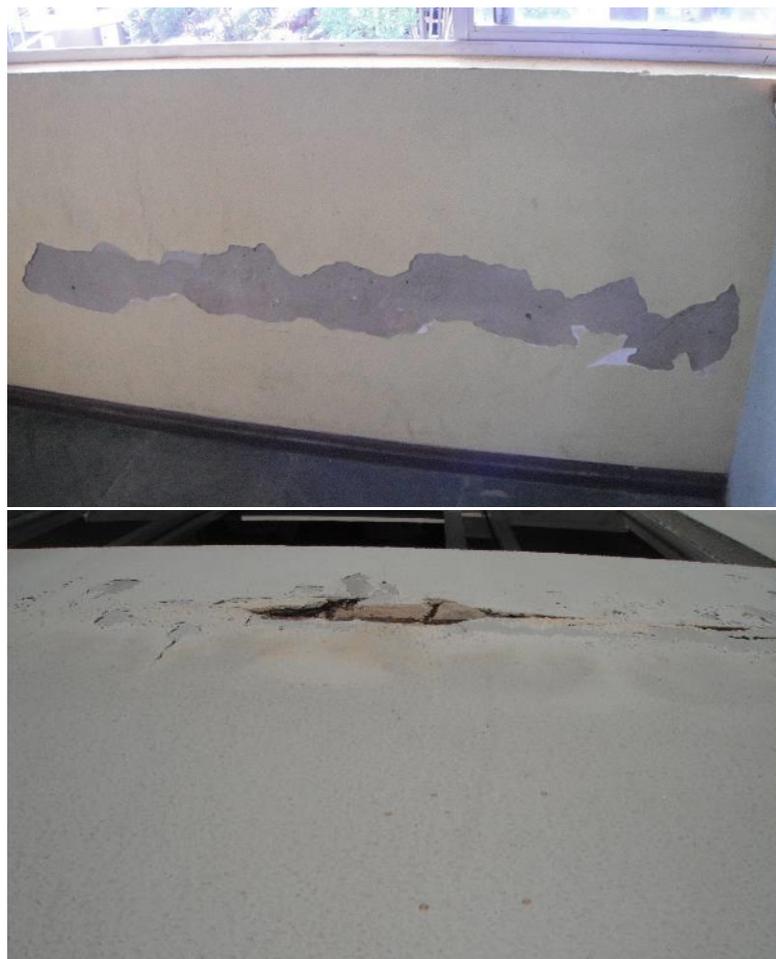
Fotografia 8 - Descolamento de pintura e fissura causada pela infiltração da água vinda da churrasqueira
Fonte: Autoria própria (2014).

Sugestão terapêutica: remover pintura do duto da chaminé galvanizada com lixamento manual, seguida de uma aplicação do fundo preparador e pintura com esmalte sintético, também colocar silicone para melhor vedação entre os diferentes materiais.

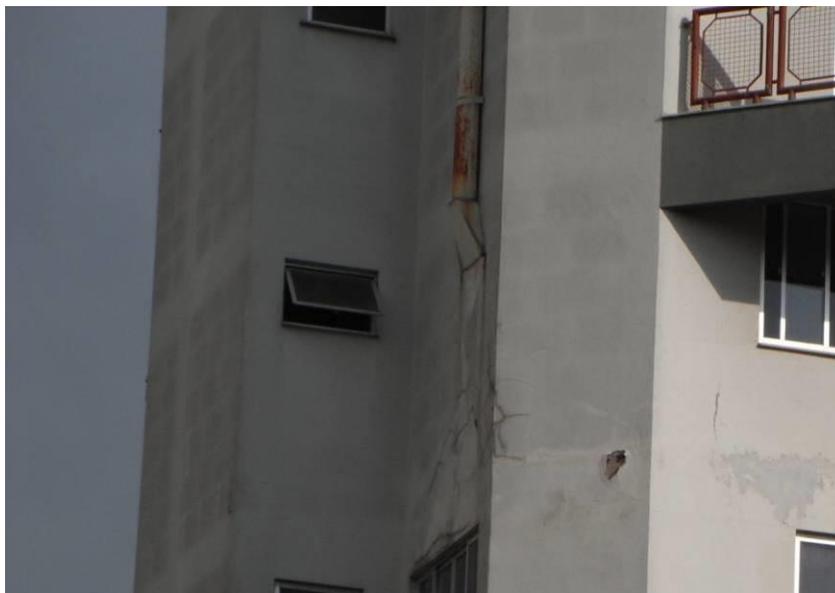
Local de ocorrência da patologia – FOTOGRAFIA 11: Salão de festas.

Fotografia 9 - Corrosão da chaminé e fissuras na alvenaria
Fonte: Autoria própria (2014).

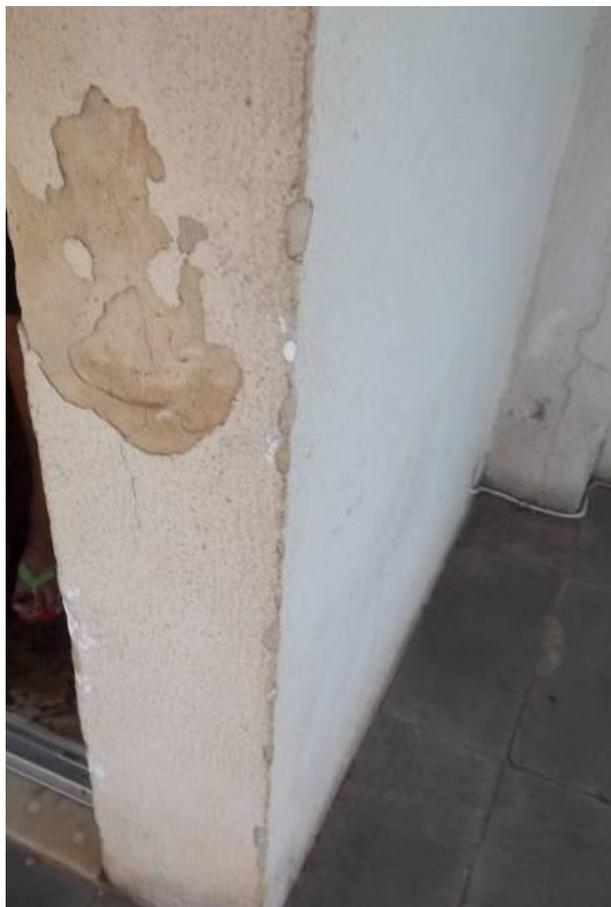
Local de ocorrência da patologia – FOTOGRAFIA 12: Sacada.

Fotografia 10 - Parede da sacada com perda parcial do reboco
Fonte: Autoria própria (2014).

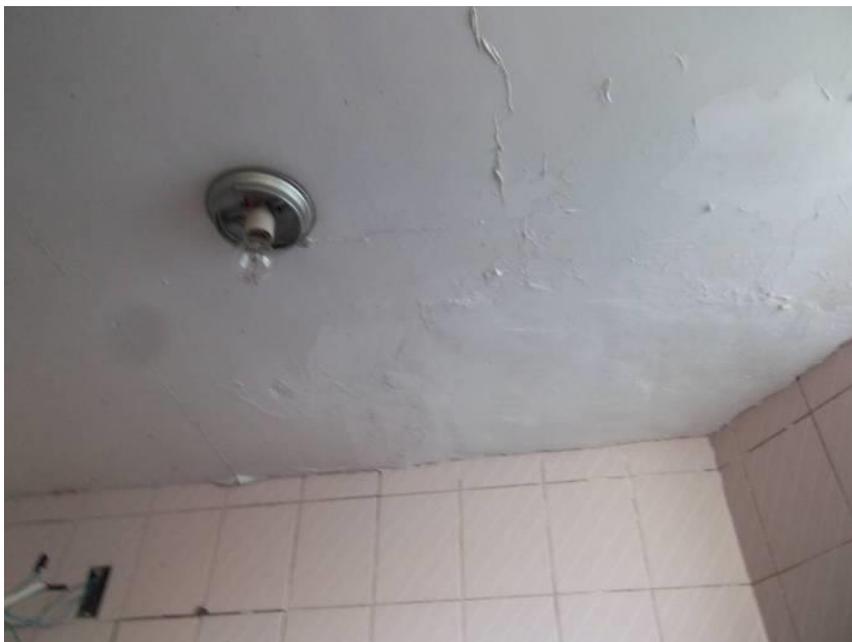
Local de ocorrência da patologia –FOTOGRAFIA 13: banheiro.

Fotografia 11 - Mofo acompanhado de manchas no banheiro
 Fonte: Autoria própria (2014).

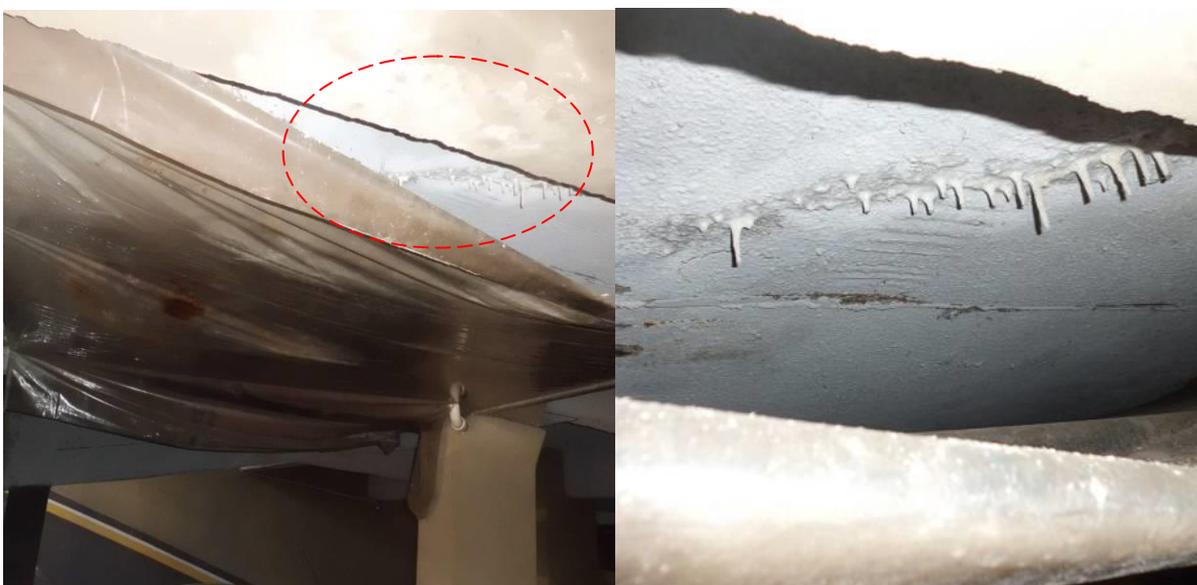
Local de ocorrência da patologia – FOTOGRAFIA 14: Garagem.

Fotografia 12 - Eflorescência no formato de estalactite
Fonte: Autoria própria (2014).

Sugestão terapêutica: remoção do piso da laje superior, aplicação de argamassa com aditivo impermeabilizante hidrofugante, remoção da raiz do tubo de queda do Hall de entrada, como mostra a figura abaixo.

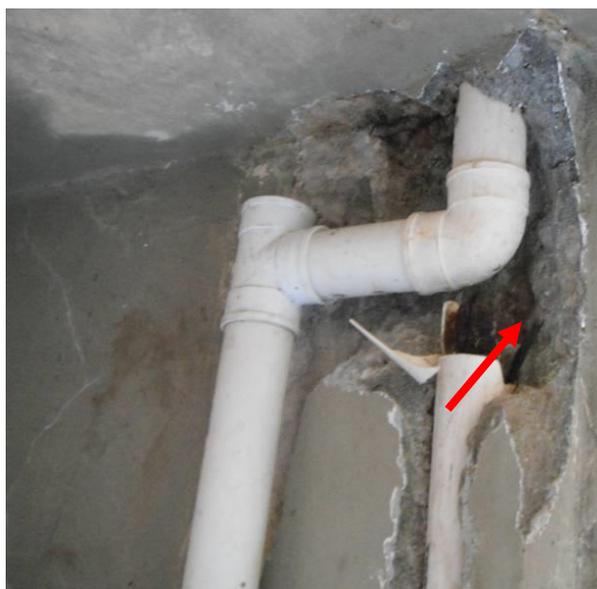
Fotografia 14 - Desvio do tubo de queda devido ao entupimento pela raiz de uma árvore
Fonte: Autoria própria (2014).

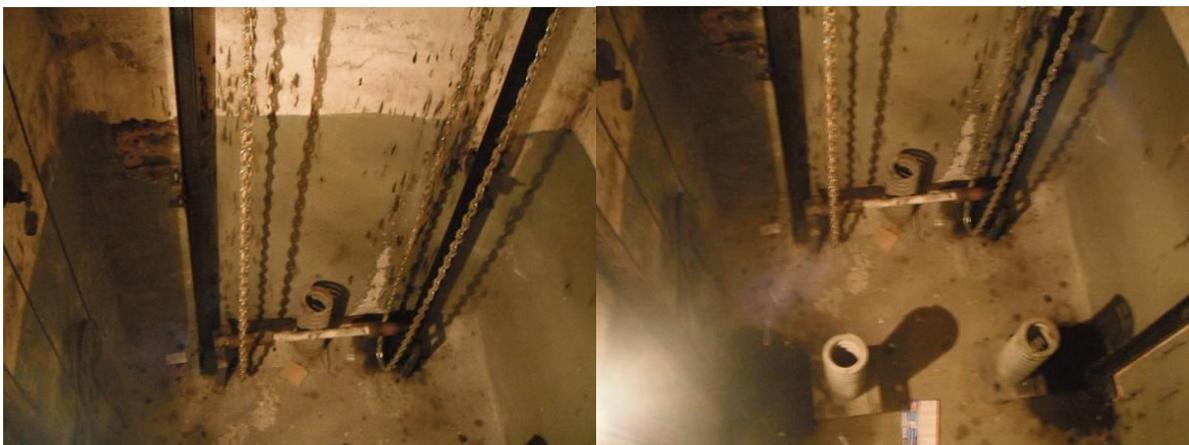
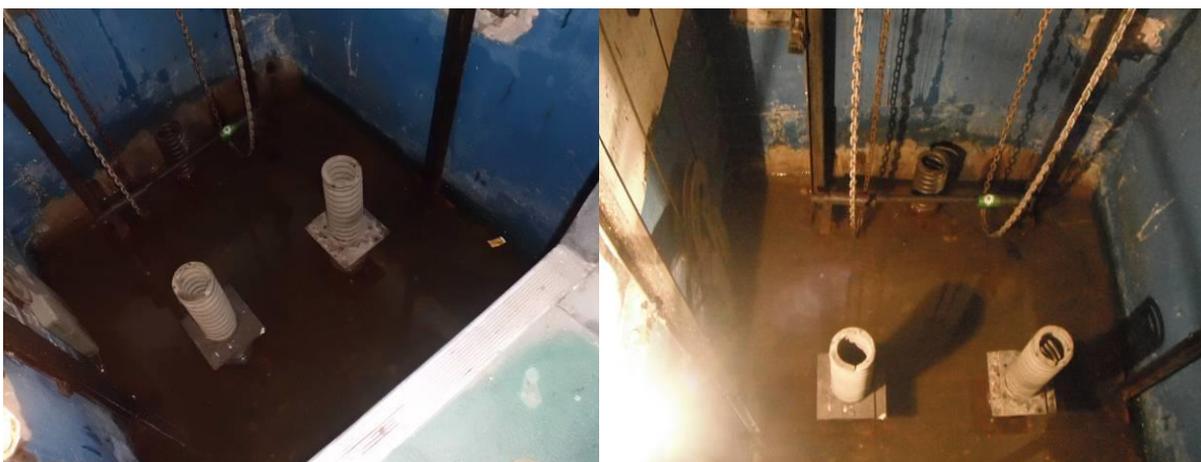
Local de ocorrência da patologia –FOTOGRAFIAS 17 E 18: Poço do elevador direito.

**Fotografia 15 - Poço do elevador esquerdo sem água depositada no fundo.
Fonte: Autoria própria (2014).**

**Fotografia 16 - Poço do elevador direito com água depositada no fundo
Fonte: Autoria própria (2014).**

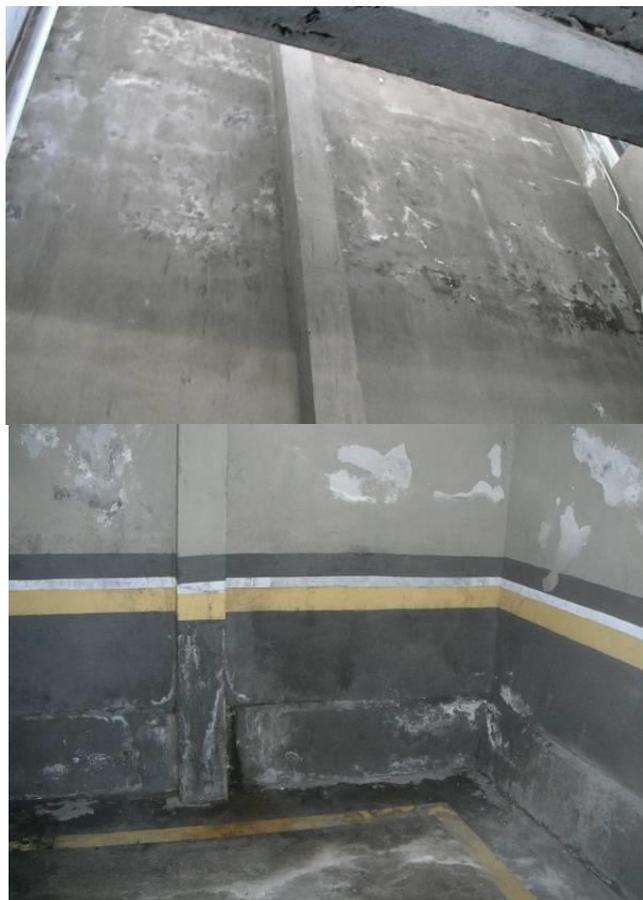
Fotografia 17 - Constatação de patologias advindas dos terrenos vizinhos
Fonte: Autoria própria (2014).

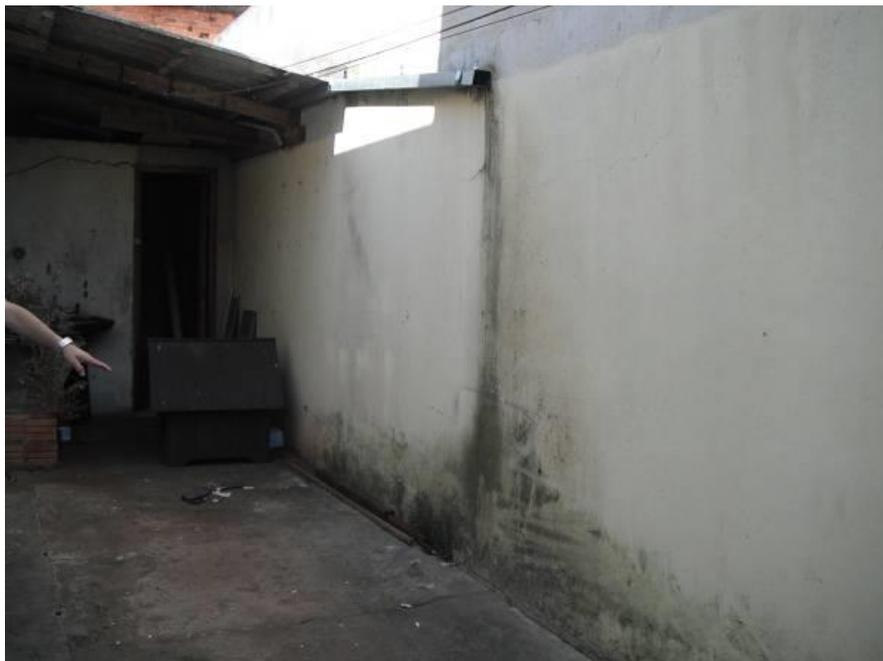
Fotografia 18 – Incidência da água pluvial diretamente no muro de divisa
Fonte: Autoria própria (2014).

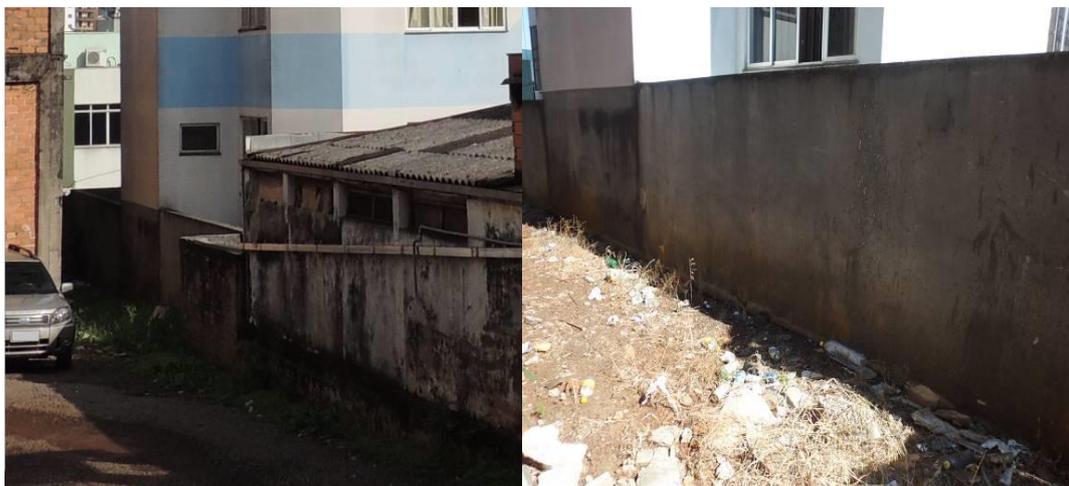
Local de Ocorrência da patologia – FOTOGRAFIA 19: muro de divisa na garagem, facilmente identificado na Figura 16.

Fotografia 19 – Solo em contato com muro desprovido de impermeabilização no terreno vizinho (fundos)
Fonte: Autoria própria (2014).
