**ANÁLISE DAS MANIFESTAÇÕES PATOLÓGICAS DE UMA  
EDIFICAÇÃO RESIDENCIAL - ESTUDO DE CASO**

**MONOGRAFIA**

## 4 ESTUDO DE CASO

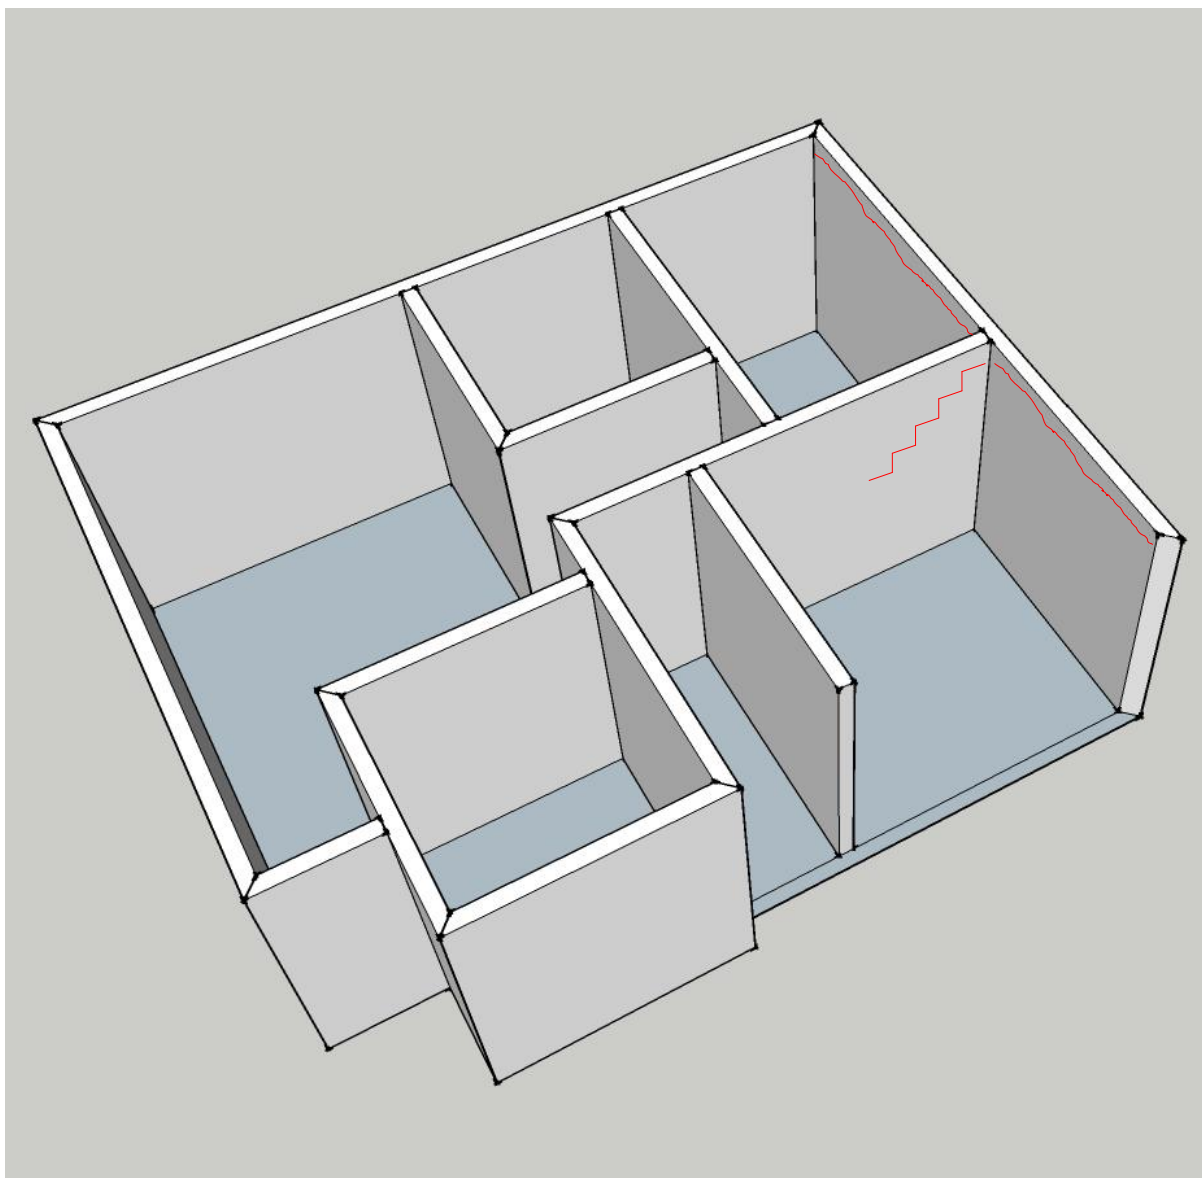
**Figura 41 - Mapeamento das fissuras**

No dia da vistoria foram verificadas algumas fissuras em forma escalonada, com espessuras entorno de 1,5 mm, ou seja consideradas muito leves conforme classificação de Kaminetzky (1985, *apud* Richter, 2007). As fissuras tem origem no teto e descem até meia altura das parede entre o dormitório 1 e dormitório 2, conforme croqui de mapeamento das fissuras apresentado na Figura 40 e na Figura 41.

As fissuras escalonadas apresentam medidas aproximadas de 19 cm na horizontal e de 16 cm na vertical, conforme fotos:

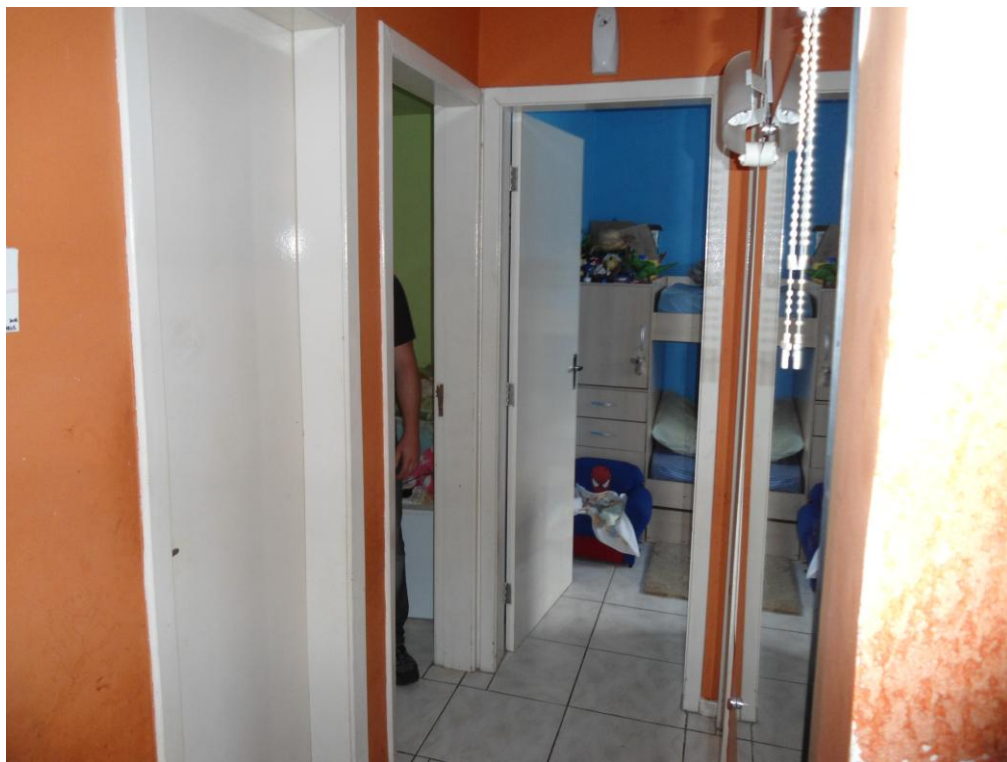
**Foto 3 - Acesso aos dormitórios aonde a anomalia é visível**

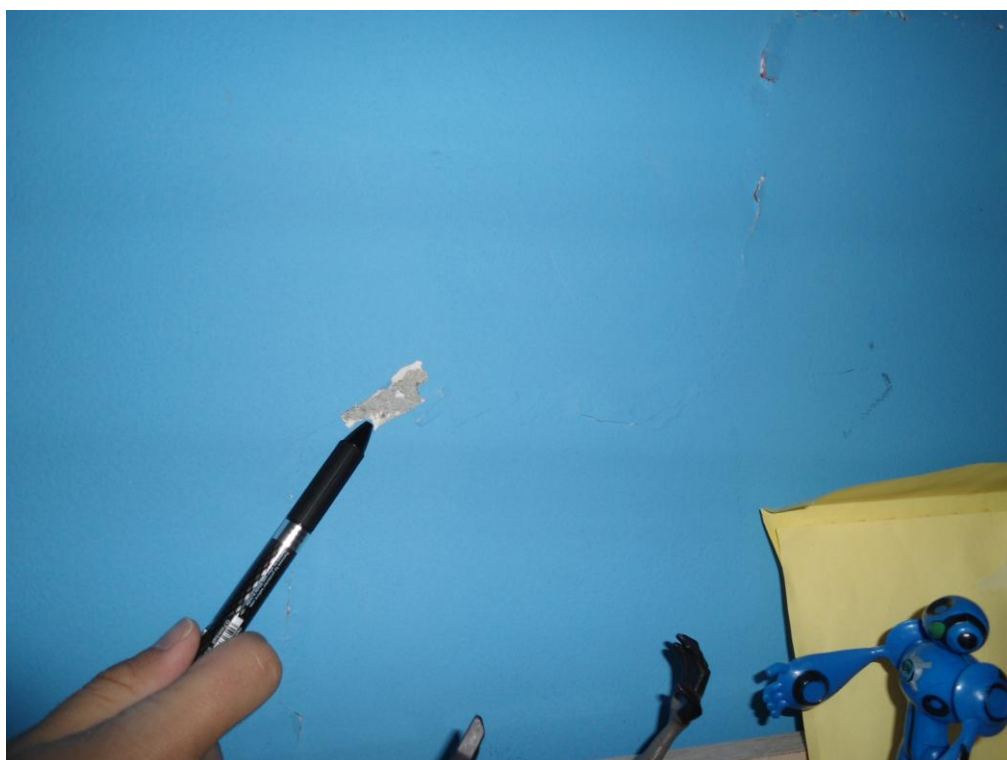
**Foto 4 - Dormitório 1 - Fissuras**

- Fissuras de forma escalonada na parede interna;
- Fissuras horizontal próxima ao teto nas paredes externas;
- As fissuras são recorrentes, mesmo após reparos anteriores;
- As fissuras ainda estão ativas, ou seja, apresentam movimentação; e
- As fissuras só estão presentes na unidade vistoriada, a qual está no último pavimento da edificação.

Através da revisão bibliográfica e características relacionadas da manifestação patológica, pode-se concluir que as fissuras observadas no imóvel são fruto de movimentação térmica da laje de cobertura.

- c) Pintura da face superior das telhas com tinta branca ou reflexiva;
- d) Isolação térmica da laje de cobertura;
- e) Inserção de juntas de dilatação na laje (solução mais eficiente);
- f) Dimensionamento de cintamentos em concreto armado (antieconômicos);
- g) Adoção de armaduras nas juntas de assentamento das últimas fiadas;
- h) Adoção de reforços mais eficientes nos vértices dos vãos de janelas;
- i) Emprego de rejuntamento flexível entre alvenaria e estrutura;
- j) Inserção de juntas de controle nas paredes do último pavimento (portas com bandeira);
- k) Inserção de tela metálica no revestimento, no encontro alvenaria / estrutura; e
- l) Adoção de apoios deslizantes entre laje de cobertura e vigamento.

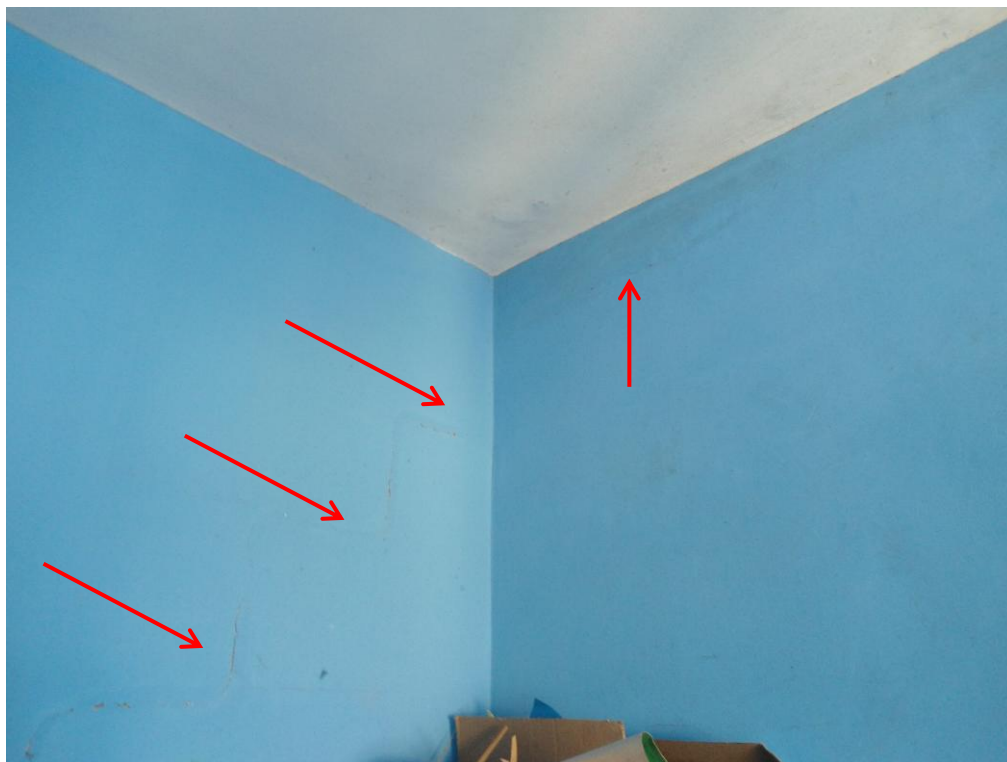
Foto 5 - Dormitório 1 - Fissuras

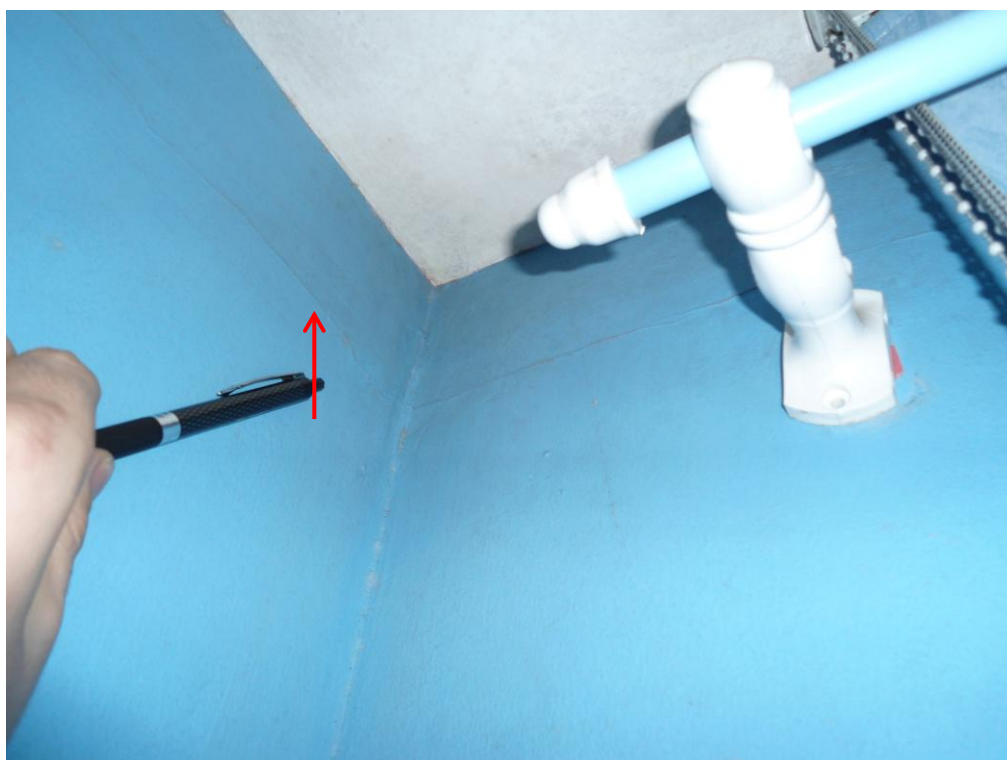
Foto 6 - Dormitório 1 - Fissuras

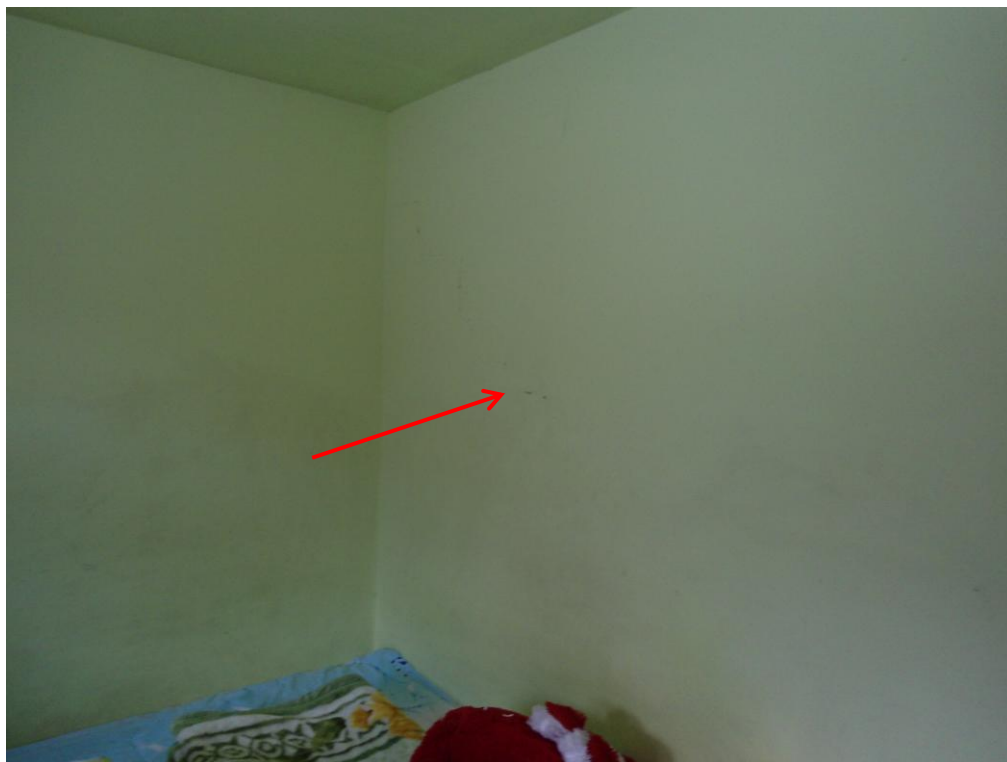
**Foto 7 - Dormitório 2 - Fissuras**

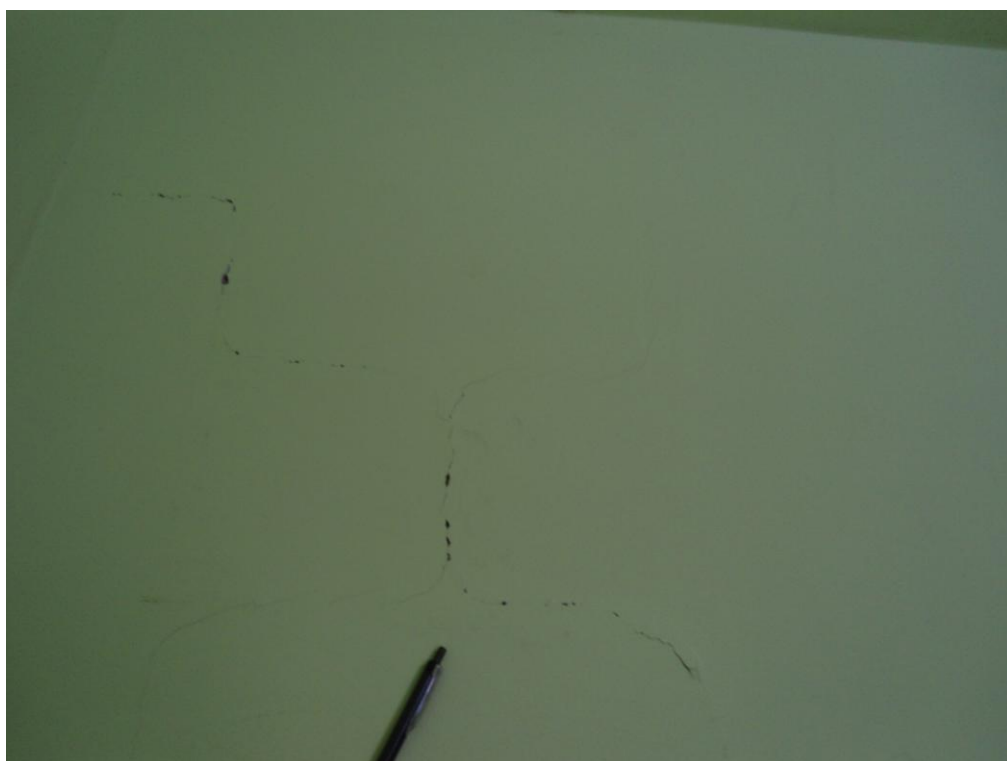
**Foto 8 - Dormitório 2 - Fissuras**

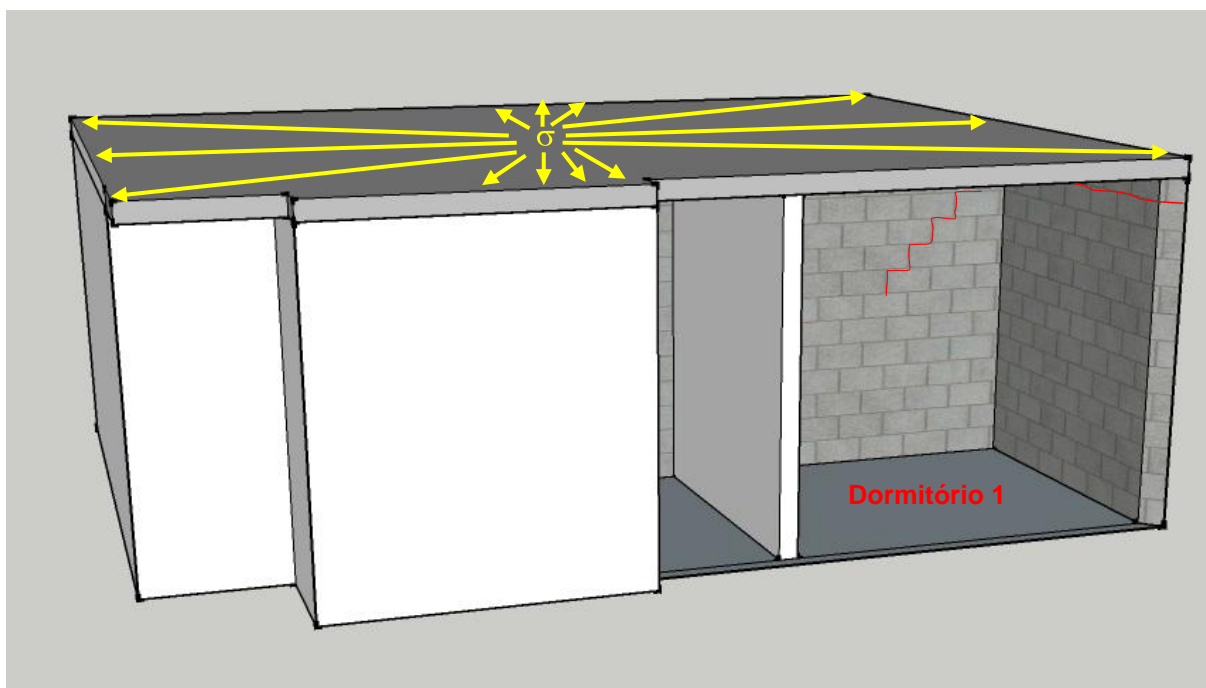
Como pode-se observar na Figura 42, através da representação da teoria de Thomaz (1989) da propagação das tensões numa laje de cobertura com bordos vinculados, devido a efeitos térmicos e uma teórica disposição dos blocos teria-se fissuras assim como foram encontradas no apartamento vistoriado.

**Figura 42 - Distribuição das tensões na laje de cobertura e as fissuras observadas**
