**PROCESSOS EROSIVOS DE NOVO HORIZONTE DO SUL – MS: UM
ESTUDO DE CASO**

MONOGRAFIA DE ESPECIALIZAÇÃO

NOVO HORIZONTE DO SUL/MS

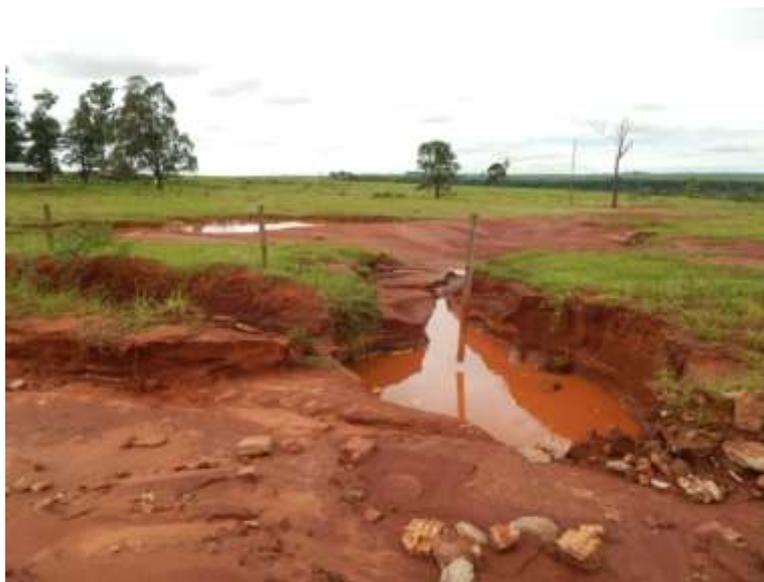
- Na MBH-01, localizada nas coordenadas 22°43'3.02" latitude Sul e 53°45'53.15" longitude Oeste possui uma área desprovida de vegetação arbórea, possui duas formações de processos erosivos, uma com dimensões de 400 metros (m) de extensão, largura máxima encontrada igual a 18 m e profundidade de 03 m e outra com 50m de extensão, largura de 4m e profundidade de 02 m. Terraços existentes apenas em propriedades localizadas próximas às voçorocas e estes se encontram degradados. A principal cultura é a pecuária e a vegetação sobre o solo formado por pastagens em sua maioria em estado de degradação. Possui duas estradas vicinais denominadas Linha Guaivirá e Linha Viva, nas quais como ilustrado na Figura 8 e 9, são afetadas significativamente nos períodos de chuvas intensas.

Figura 8 Situação da estrada vicinal acima da segunda erosão logo após a chuva intensa.

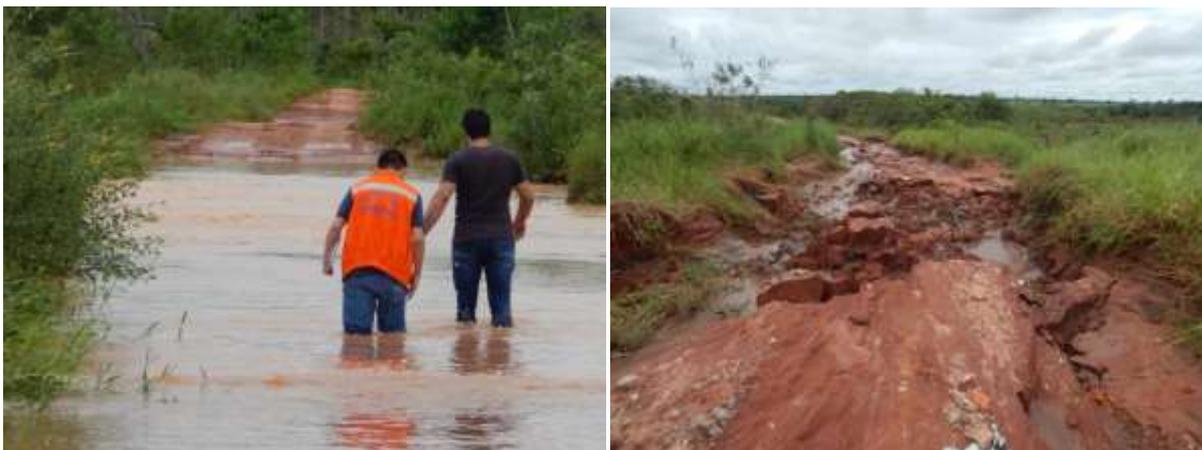
Figura 9 Situações da estrada vicinal na AE-01 após evento de chuva intensa.
Fonte: Aatoria Própria, 2018.

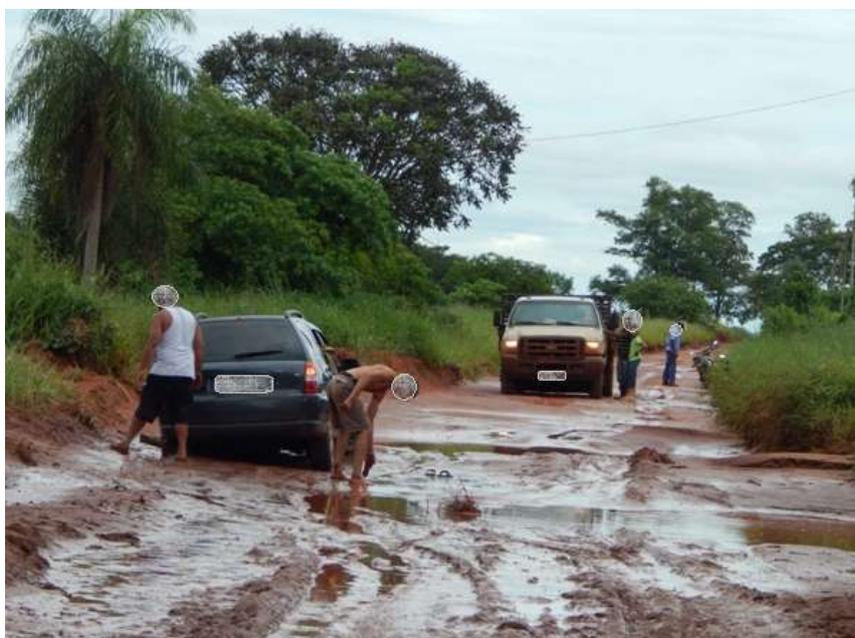
- MBH-02, localizada nas coordenadas 22°42'4.21" latitude Sul e 53°48'1.98" longitude Oeste, possui principal agricultura como principal utilização do solo, porém muita pastagem degradada. 01 (um) processo erosivo de dimensões 300m de extensão, 37m de largura e 04 m de profundidade. Terraços degradados na maioria das propriedades, proporcionando a canalização da água pluvial para as estradas vicinais, como demonstrado na Figura 10.

Figura 10 Situação da estrada vicinal após a chuva intensa.
Fonte: Aatoria Própria, 2018.

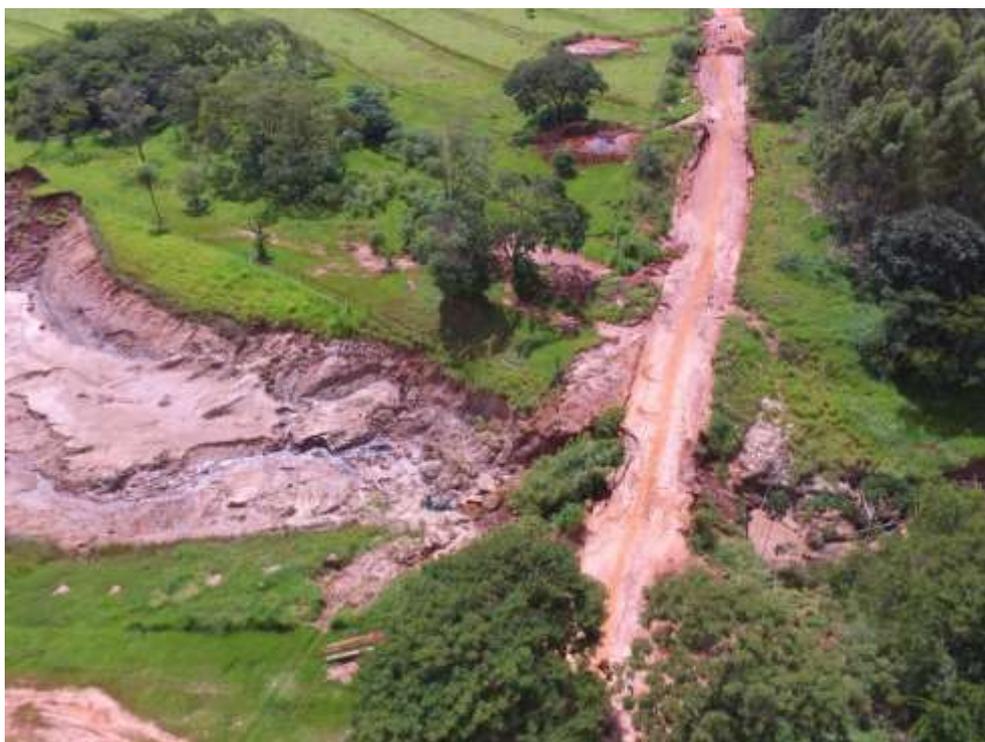
- MBH-04, se localiza nas coordenadas 22°41'16.63" latitude Sul e 53°47'42.41" longitude Oeste, possui área de nascente e várzea sem proteção para invasão do gado, formação de um córrego sem descrição com formação nativa de mata ciliar. Possui Estradas vicinais ao seu redor. Utilizações do solo para agricultura e pecuária com pastagens degradadas.
- MBH-05, localizada nas coordenadas 22°40'39.76" latitude Sul e 53°49'41.31" longitude Oeste. Possui principal utilização do solo com pastagens para a pecuária. 01 (uma) erosão de dimensões 430m de extensão, 70m de largura, com 15m de profundidade, local onde havia duas barragens para represar água (Figura 11). Terraços implantados e que atualmente se encontram degradados. Falta de proteção para isolamento da área de preservação permanente do gado.

Figura 11 Represa destruída.

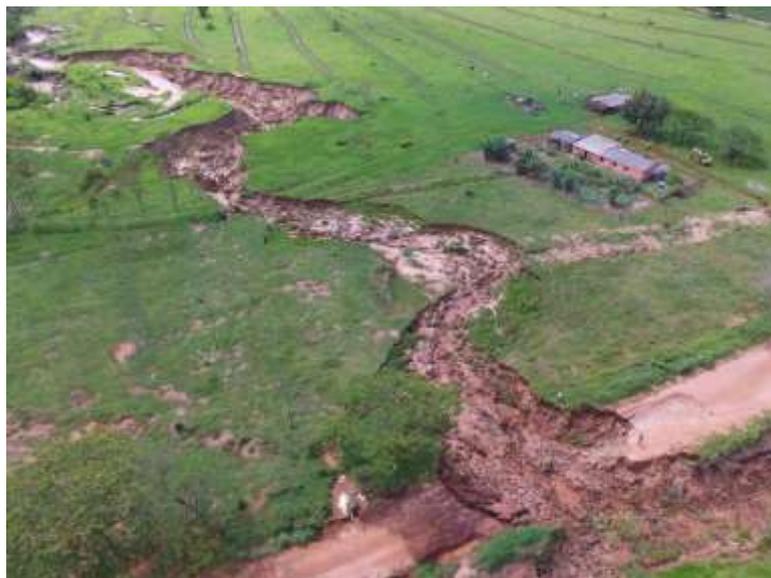
- MBH-09, localizada nas coordenadas 22°39'15.29" latitude Sul e 53°49'35.51" longitude Oeste, possui duas erosões formadas recentemente, uma com dimensões de 380m de extensão, 30m de largura e 10m de profundidade e a outra erosão com 50m de extensão, 15m de largura e 6 de profundidade. Afloramento do lençol freático, área de várzea, pouca vegetação nas APPs das nascentes e córrego presentes com nenhuma proteção para ambos, extensa área de agricultura, e pastagens degradadas. Pouca implantação de terraços. Uma residência interdita pela defesa civil, por conta da situação de risco pela proximidade com a erosão demonstrado pela Figura 12.

Figura 12 Imagem aérea da erosão com vistas a proximidade da residência interdita e estrada vicinal destruída.

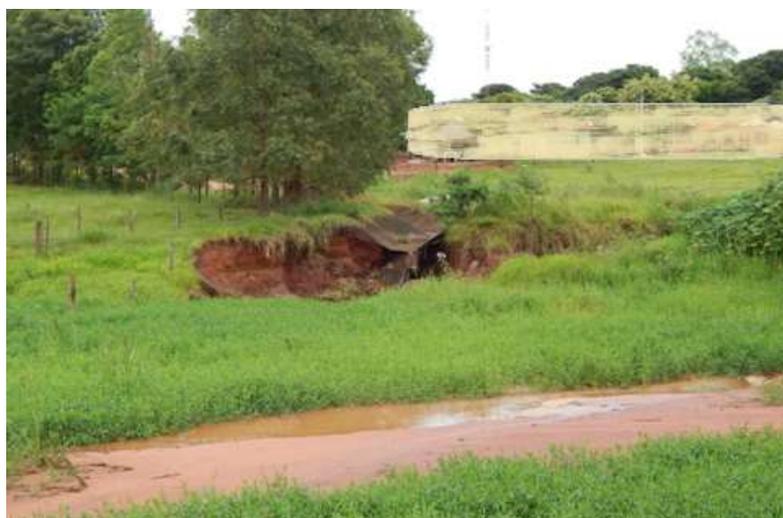
- MBH-10, localizada nas coordenadas $22^{\circ}39'35.30''$ latitude Sul e $53^{\circ}50'49.52''$ longitude Oeste, possui em seu interior parte da área urbana municipal, na qual recebe por meio de drenagem (Figura 13), a água pluvial de parte da área urbana.

Figura 13 Canal de drenagem pluvial destruído. Ponto onde deságua no córrego Santa Rosa.

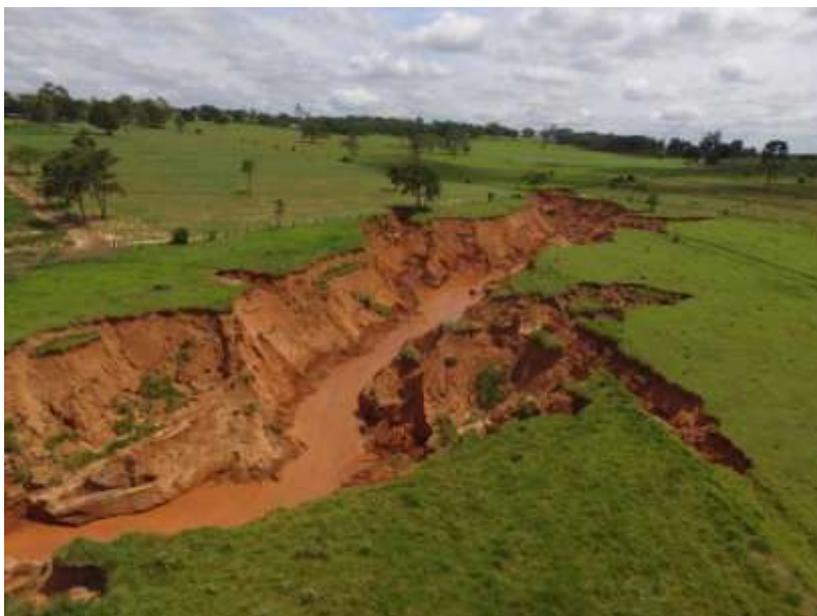
Figura 14 Imagem aérea da erosão, com vistas ao afloramento do lençol freático e a pastagens degradadas.

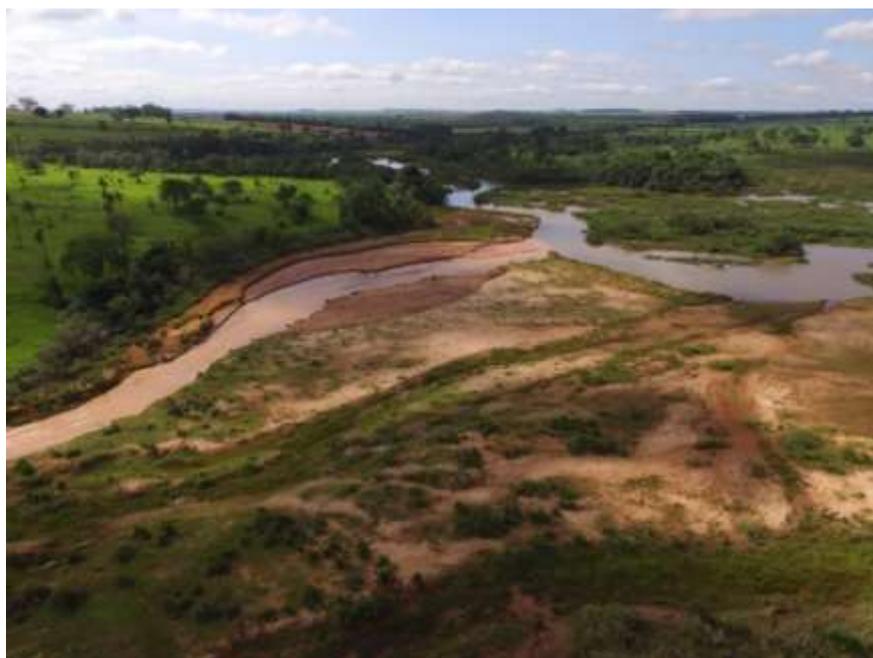
Ao ponto mais baixo do relevo se encontra a foz do córrego Santa Rosa, local onde deságua no rio Guiraí. Este ponto possui uma grande área de assoreamento (Figura 15), estreitando a largura e profundidade do Rio Guiraí.

Figura 15 Imagem aérea do assoreamento da foz do córrego Santa Rosa.
Fonte: Assessoria de comunicação PMNHS, 2018.

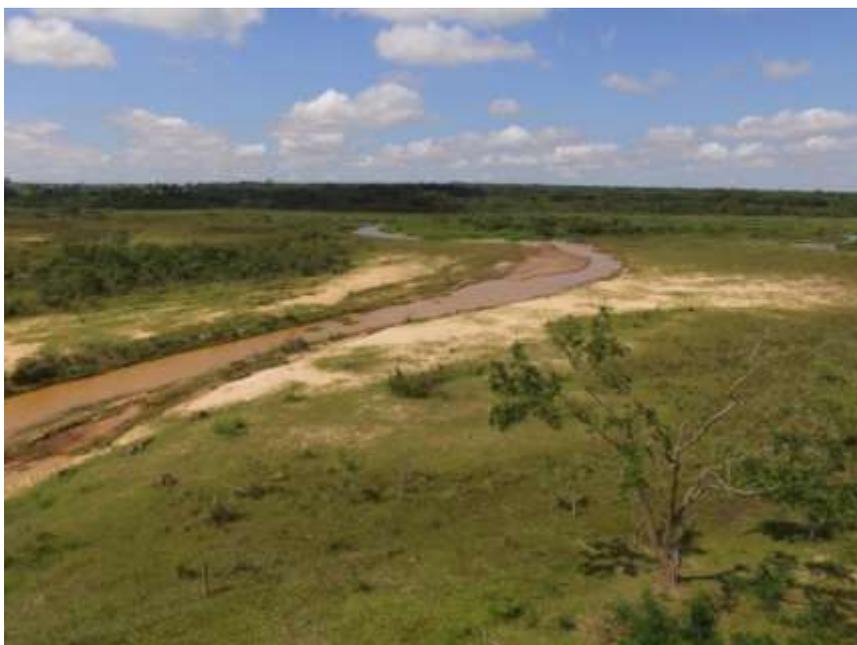
- MBH-13 se constitui pela maior microbacia hidrográfica da área de estudo e está localizada nas coordenadas 22°37'39.93" latitude Sul e 53°51'38.43" longitude Oeste. Possui parte da área urbana e parte da drenagem de água pluvial deságua no córrego Figueira, localizado no ponto mais baixo do relevo desta microbacia. Possui em todo o leito do córrego assoreamentos que a cada nova precipitação mudam o curso do leito do córrego Figueira. Estes assoreamentos são provenientes de processos erosivos que estão presentes no afloramento do lençol freático, locais onde se iniciam o leito do córrego (Figura 16).

Figura 16 Imagem aérea do assoreamento da foz do córrego Figueira.
Fonte: Assessoria de comunicação PMNHS, 2018.

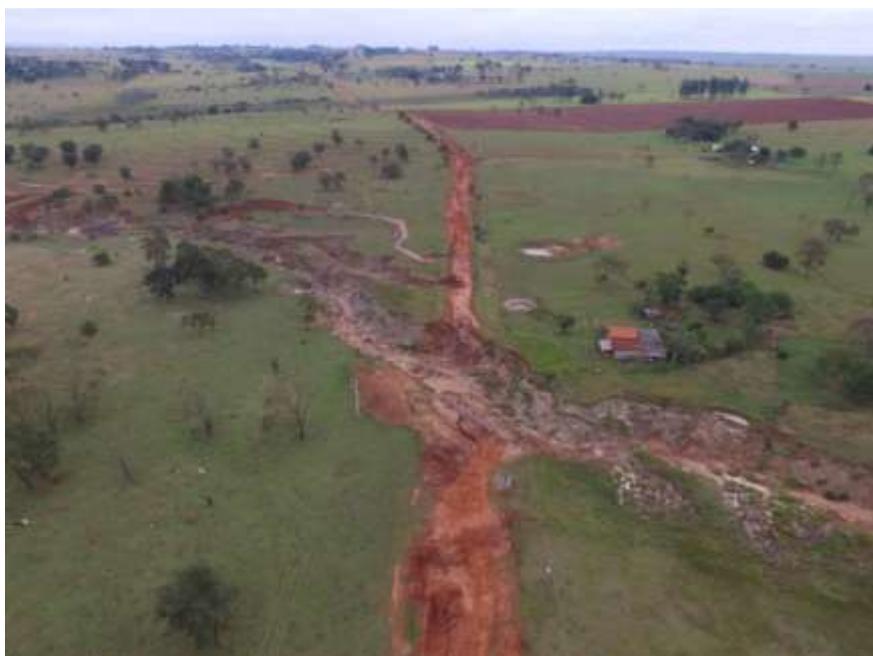
Uma das erosões possui as dimensões de 1.040m de extensão, 60m de largura e 10m de profundidade (Figura 17); Outra erosão possui 600m

Figura 17 Imagem aérea da erosão, com vistas a residência interdita e a estrada destruída.

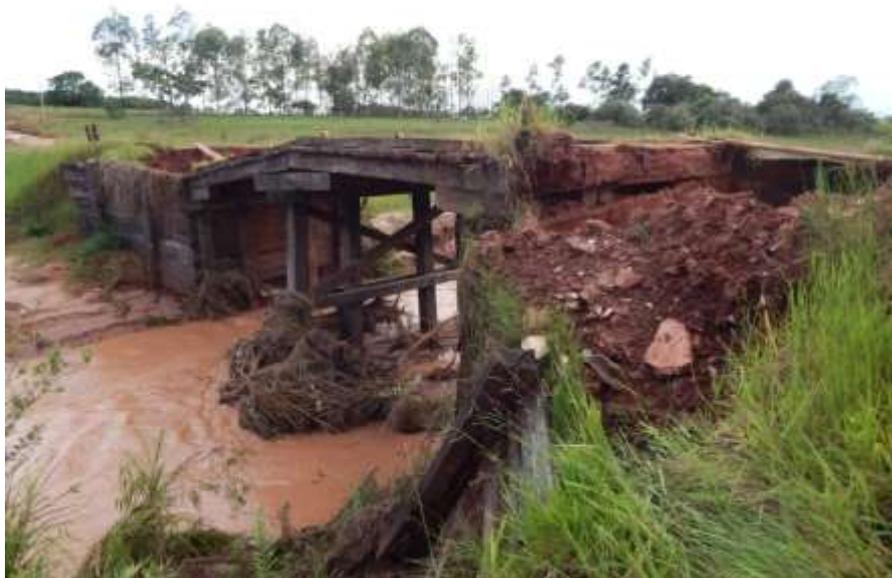
Nas precipitações acima da média o volume fluvial se excedeu as condições normais do córrego Figueira, onde favoreceu um aumento da energia da água e possibilitando a destruição de um equipamento de transposição hídrica em Janeiro de 2018, como demonstrado na Figura 18.

Figura 18 Imagem do equipamento de transposição hídrica destruído pelo aumento da vazão do córrego figueira.

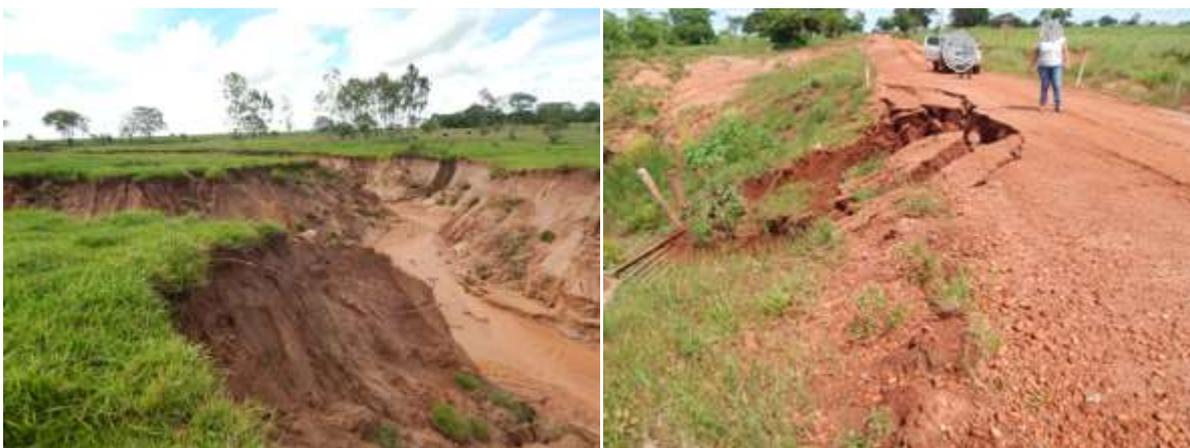
em seu interior. Possui uma área de várzea e de nascentes do Córrego Juqueri, onde estes não possuem vegetação na APP e não estão protegidos do gado que se faz presente na área. A principal atividade é a pecuária. A área possuía uma voçoroca que se fazia presente em uma propriedade onde esta realizou a sua contenção. Possui uma erosão com dimensões 460m de extensão, 34m de largura e 06m de profundidade e afloramento do lençol freático (Figura 19).

Figura 19 Imagem das dimensões da erosão e equipamento de transposição hídrica danificado.
Fonte: Autoria própria, 2018.
