**MINISTÉRIO DA EDUCAÇÃO  
UNIVERSIDADE TECNOLÓGICA FEDERAL DO PARANÁ  
CÂMPUS MEDIANEIRA  
CURSO SUPERIOR DE TECNOLOGIA EM MANUTENÇÃO INDUSTRIAL**

**MANUTENÇÃO PREDITIVA COM TERMOVISOR.**

**TRABALHO DE CONCLUSÃO DE CURSO**

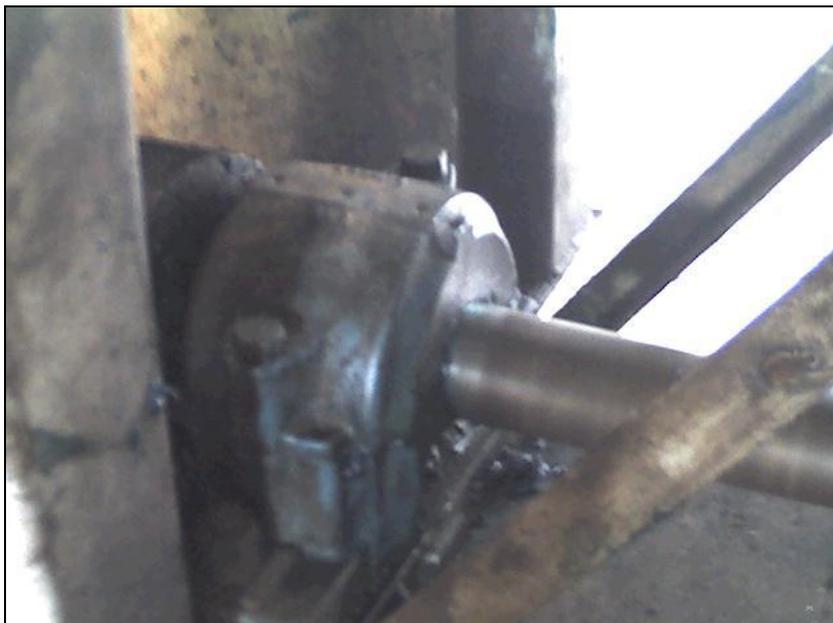
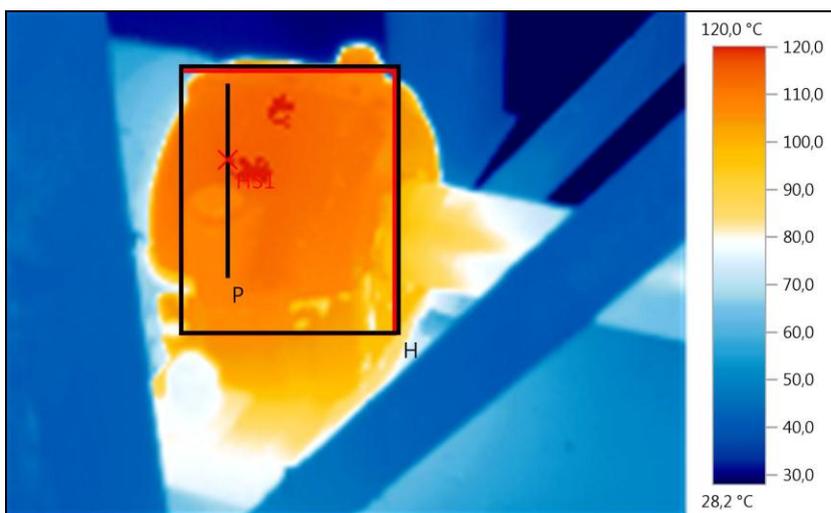
**Figura 2 - Mancal exaustor caldeira.**

A realização do monitoramento do mancal do exaustor da caldeira Figura 2, foi selecionado por ser um componente que trabalha numa rotação de 1600 rpm e é um lugar com temperaturas elevadas.

Para primeira medição realizada obteve-se uma temperatura de 76,4° C Gráfico 3, após a medição analisou-se o parâmetro do manual do fabricante para verificar a temperatura recomendada de trabalho para mancal, o manual propõe uma temperatura máxima de trabalho de 70° C e orienta que se realize a lubrificação com graxa a cada 600 horas de trabalho, que fica em torno de 35 dias de trabalho da caldeira.

Foi orientado ao operador da caldeira, que realizasse uma limpeza e lubrificasse com graxa nova, e que o mesmo realizasse essa operação a cada 15 dias por estar suscetível ao contato excessivo com cinzas e poeira.

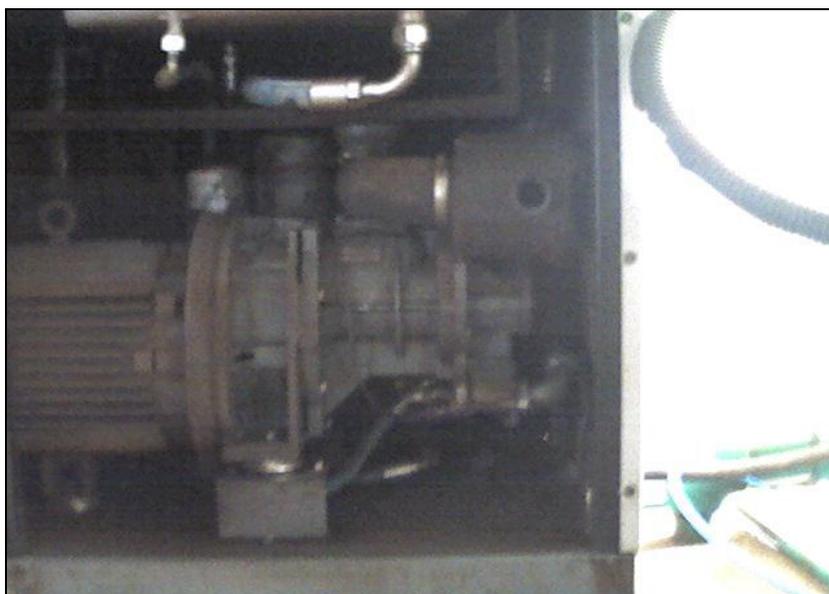
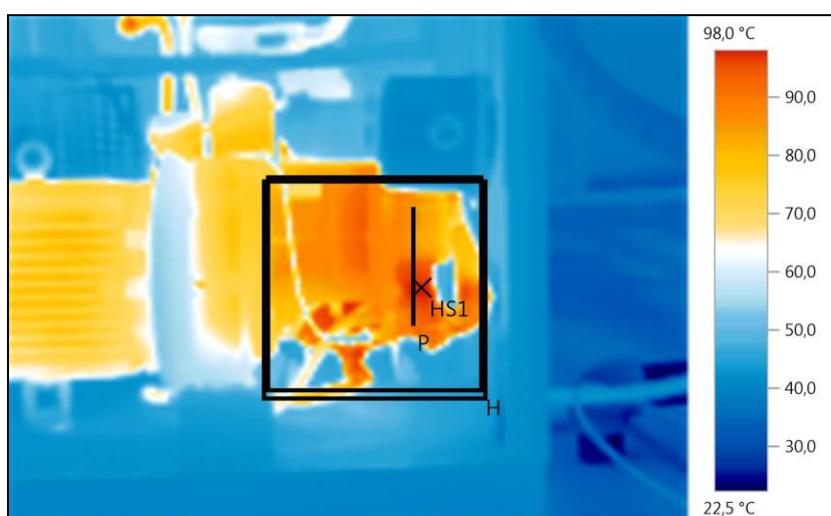
**Figura 5 - Compressor N° 1.**

Para a manutenção adotou-se um procedimento através de uma análise comparativa através da medição de temperatura entre os dois compressores, sendo que no compressor 1 é usado o óleo lubrificante mineral, pois a sua temperatura varia conforme o nível de óleo que esta no reservatório, desta forma tendo que repor o óleo a cada mês, para manter o nível e para que a temperatura não aumente Figura 5 e 6.

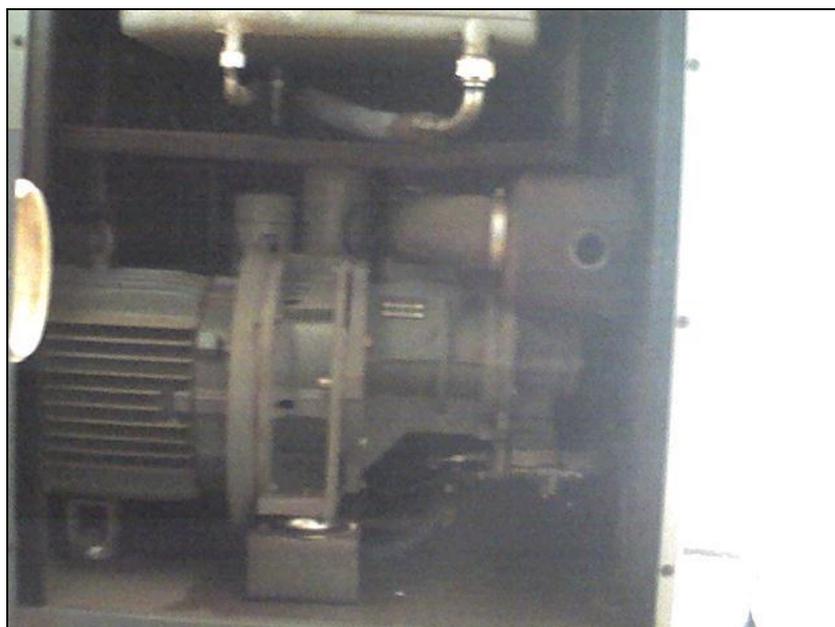
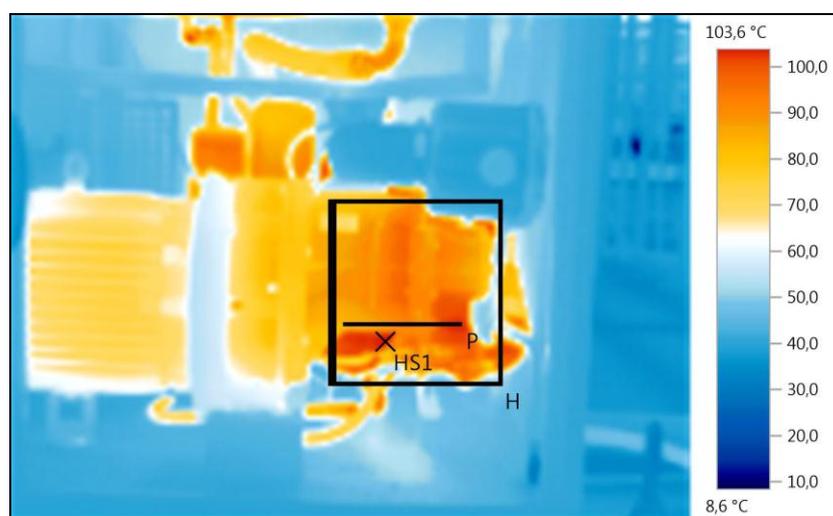
**Figura 7 - Compressor de ar N° 2.**

Já no compressor 2 foi submetido a uma revisão em dezembro de dois mil e treze, pois o mesmo estava desarmando a proteção por alta temperatura do óleo, foi diagnosticado que o conjunto das roscas e a carcaça estavam, toda envernizada criando assim uma película dificultando a refrigeração do óleo, na serpentina e também, perdendo o seu rendimento Figura 7 e 8.

Isso aconteceu pela mistura de diferentes tipos de óleo no reservatório, realizou-se a limpeza, dando banho com produtos químicos para a retirada do envernizamento. Mas com a abertura da carcaça deveria-se também fazer a troca do conjunto de rolamentos o que aumentaria em muito o custo da revisão. No entanto houve uma reunião entre o encarregado da manutenção e a diretoria para ver a questão dos custos, foi decidido deixar o conjunto de rolamentos e fazer a trocar do óleo mineral pelo óleo sintético Ultra Coolant, para garantir uma maior durabilidade no conjunto de rolamentos, assim o compressor voltou a ter seu rendimento normal, e repondo o óleo a cada quatro meses, mantendo a temperatura estável, Gráfico 2.

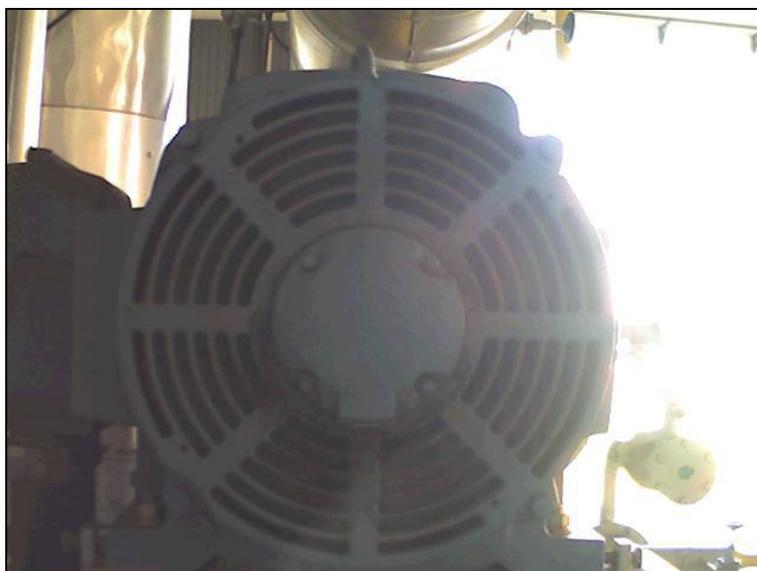
**Figura 9 - Motor do compressor de amônia.**

Em inspeção na sala de máquinas, foi realizada a medição de temperatura no rolamento do eixo traseiro do motor de um compressor de amônia Figura 9 que apresentou uma temperatura de 78,2°C sendo que a temperatura máxima indicada pelo fabricante é de 60°C, tendo um aumento de 18,2°C. Na segunda medição apresentou uma temperatura de 77,5°C, com um aumento de 17,5°C orientou-se o encarregado que se realizasse a lubrificação do rolamento da tampa traseira do motor.

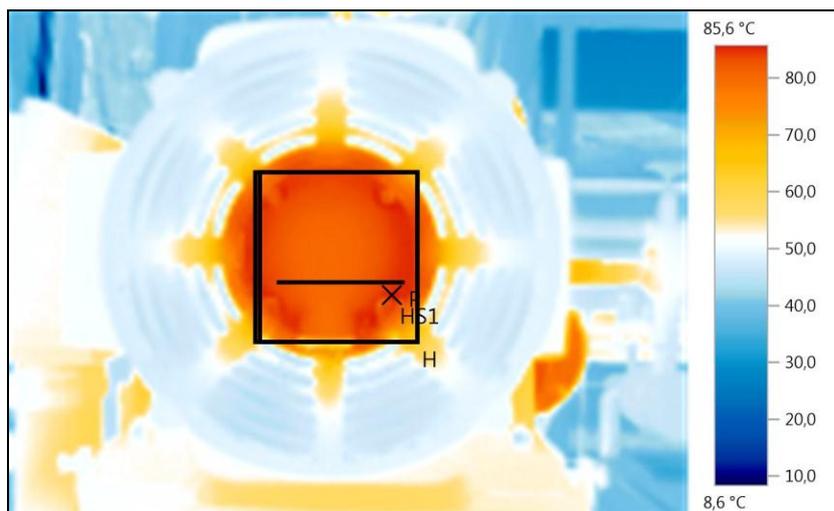
**Figura 10 - Imagem térmica do rolamento traseiro do motor.**

Na quinta medição houve uma elevação na temperatura que foi de 85,6°C Figura 10, estando assim com uma temperatura de 25,6°C acima da indicada, foi comunicado o encarregado da sala de máquinas, e argumentado com ele sobre essa temperatura que estava elevada Gráfico 03, indicou-se para que fosse aberta a tampa do motor onde constatou-se excesso de graxa, o que ocasionava a elevação da temperatura. Após realizar-se a manutenção a temperatura estabilizou ficando abaixo da temperatura máxima indicada.

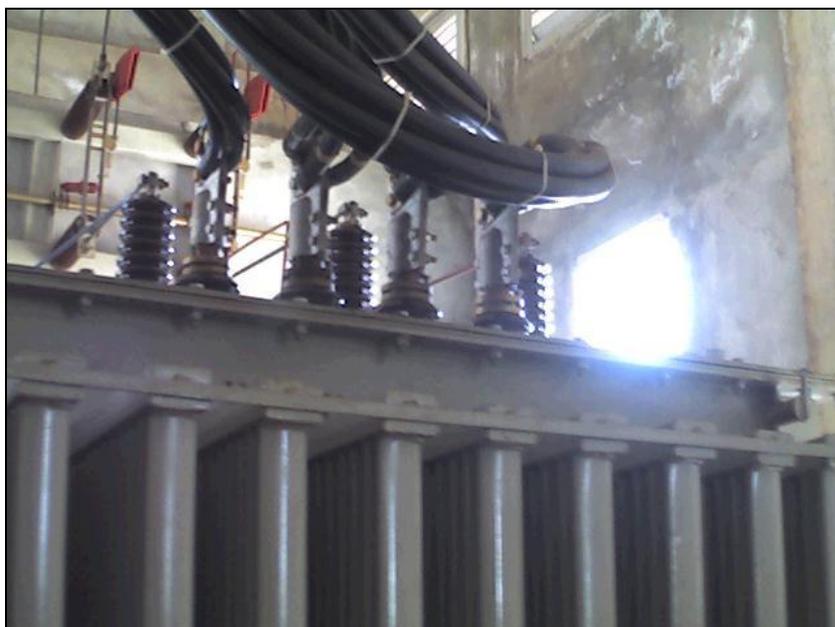
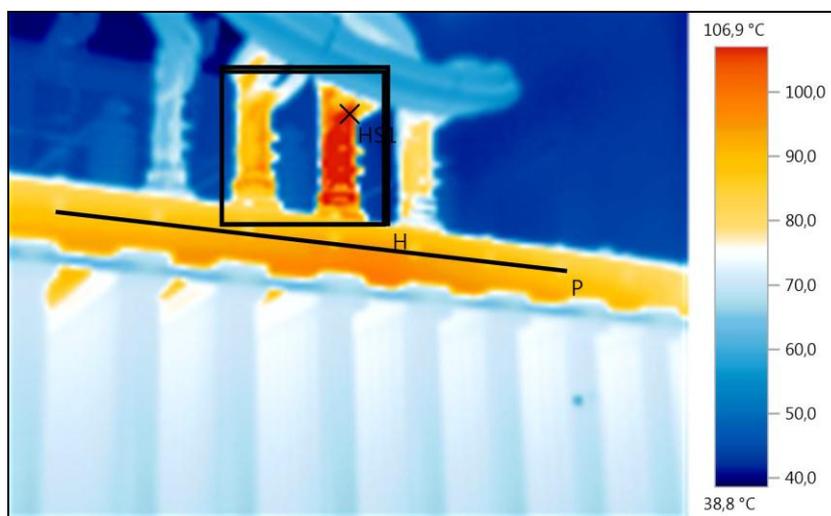
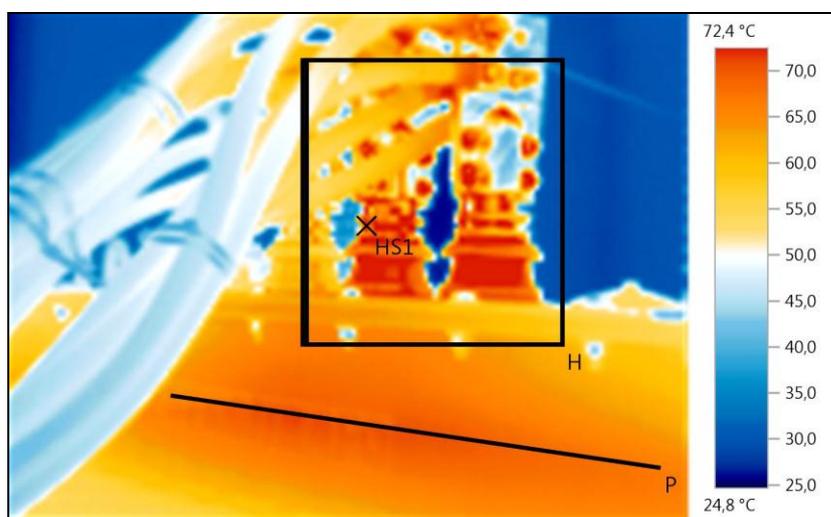
Para manutenção preventiva elétrica realizou-se a medição nos dois transformadores com a finalidade de identificar temperatura que se encontram buchas de saída, sendo que no início de operação foram divididas as cargas por circuito. enquanto que o transformador um passou a atender a área do abate Figura 12, o número dois para a área da desossa Figura 13. Como no setor do abate não pode haver paradas, conta com um sistema de geração própria montado na mesma edificação da cabine de transformação para o funcionamento

sendo que está programado para o mês de dezembro, a parada para a realização já da limpeza nas buchas, aperto nas conexões, e também a visita de um engenheiro eletricista, para o dimensionamento de um transformador de maior potência.

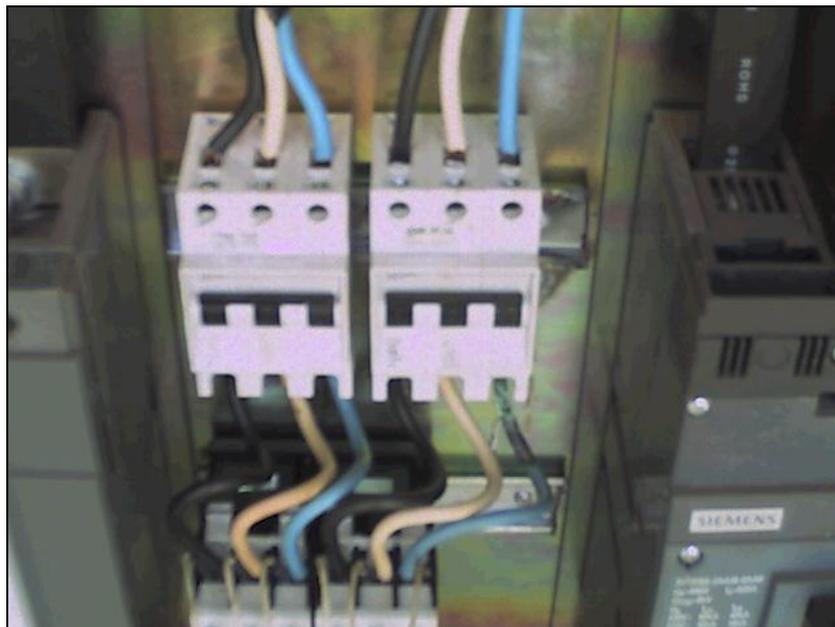
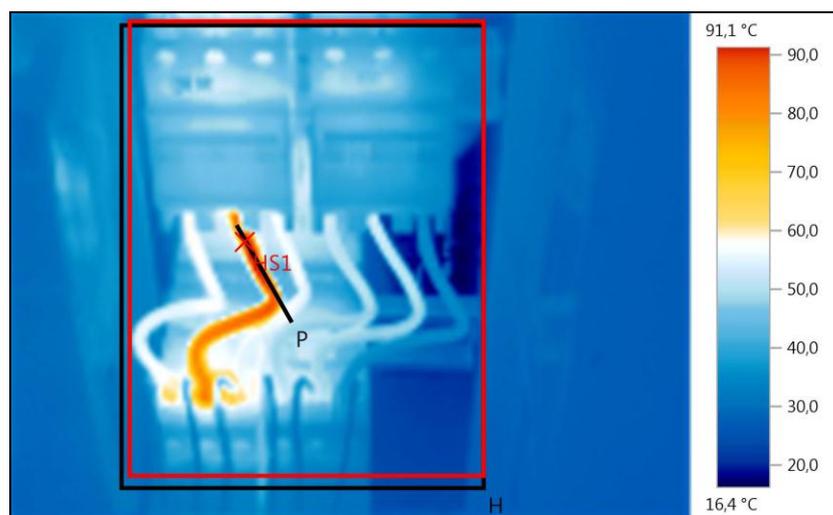
Na medição realizada no quadro de força da área administrativa e pátio, identificou-se uma alta temperatura em um dos cabos do disjuntor do banco de capacitores, no outro disjuntor o mesmo apresentava um cabo que não estava passando corrente elétrica e apresentando um escurecimento como se tivesse sofrido um curto circuito, dessa forma sobrecarregando o outro disjuntor Figura 14.

A imagem térmica foi apresentada ao encarregado e autorizou-se a realização da manutenção dos disjuntores Figura 15. No final de semana que a indústria estava parada foram substituídos os disjuntores e os cabos danificados. Após a manutenção, fez-se outra medição, vista na Figura 16, onde constatou-se uma uniformidade na temperatura dos cabos, regularizando o funcionamento do banco de capacitores Figura 17.

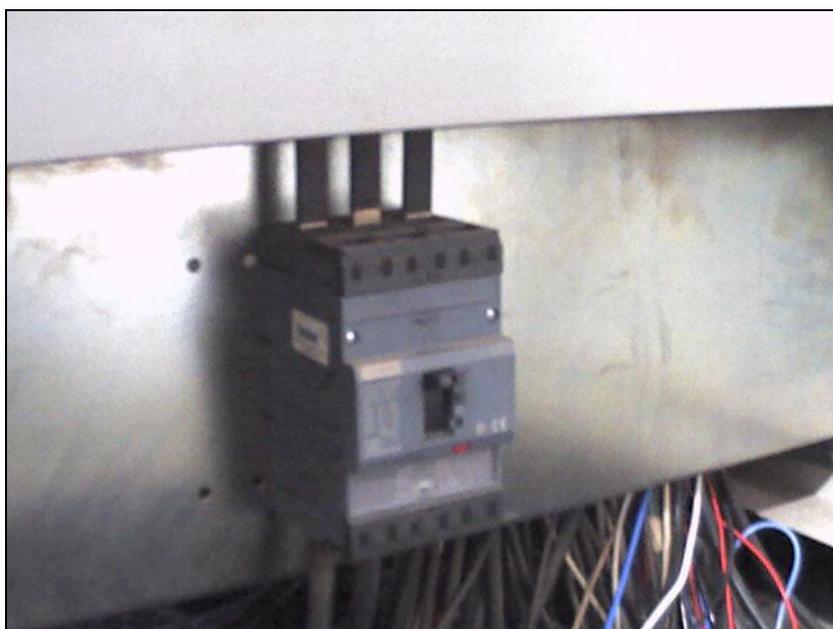
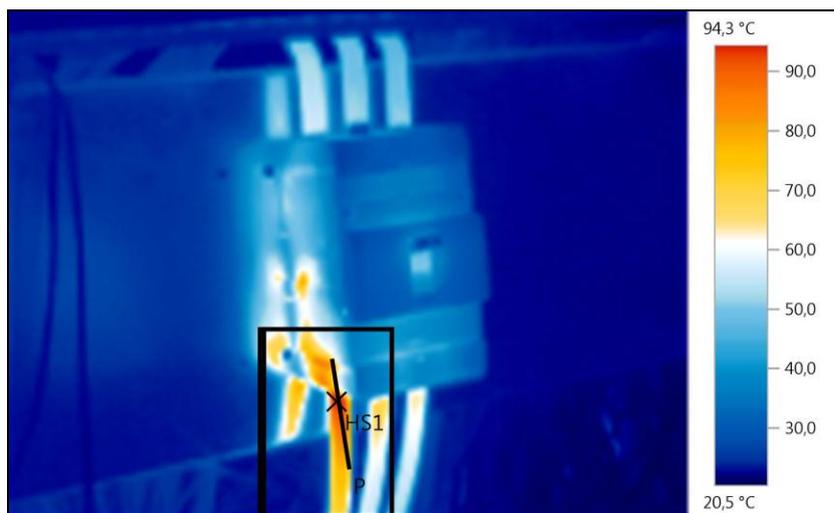
**Figura 19 - Imagem térmica do disjuntor do quadro de iluminação.**

Em inspeções realizadas em painéis de baixa tensão, foi constatou-se uma temperatura elevada no disjuntor do quadro de comando da iluminação da área do abate. O disjuntor da marca (siemens) Figura 18 de 125 A e tensão máxima de 690 V apresentou três problemas

O primeiro problema identificado foi no conector de entrada da fase “R”, que apresentava aquecimento de 94,3 °C sendo que a temperatura máxima recomendada é de 70°C Figura 19.
