**ESTRUTURAS DE CONCRETO ARMADO EM SITUAÇÃO DE INCÊNDIO:
ESTUDO DE CASO**

TRABALHO DE CONCLUSÃO DE CURSO

TOLEDO
2016

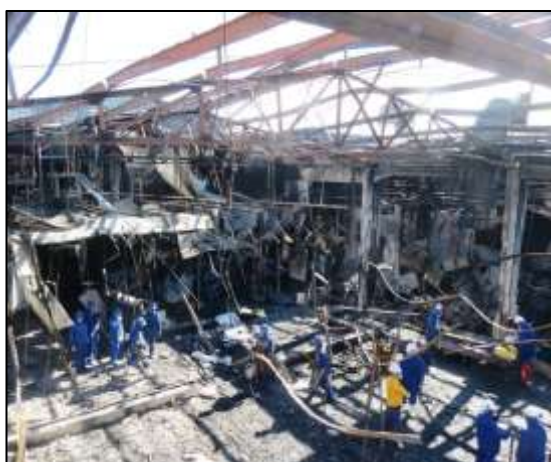
A Figura 9 apresenta como ficou a caixaria, no 3º nível, após o fim do incêndio.

**Figura 9 - Área de caixaria danificada após o incêndio.
Fonte: Laudo técnico - Empresa B.**

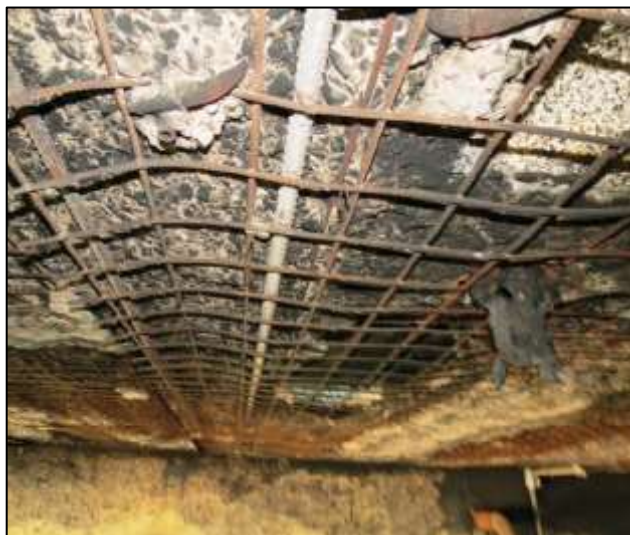
Observa-se na Figura 10 e Figura 11 o processo de lascamento do concreto ocorrido em uma laje e um pilar respectivamente. O deslocamento deixou as armaduras totalmente expostas à ação do fogo, nota-se também o processo de corrosão das armaduras, tanto da laje quanto do pilar.

**Figura 10 - Lascamento do concreto da laje, paletização 1º nível.
Fonte: Laudo técnico - Empresa B.**

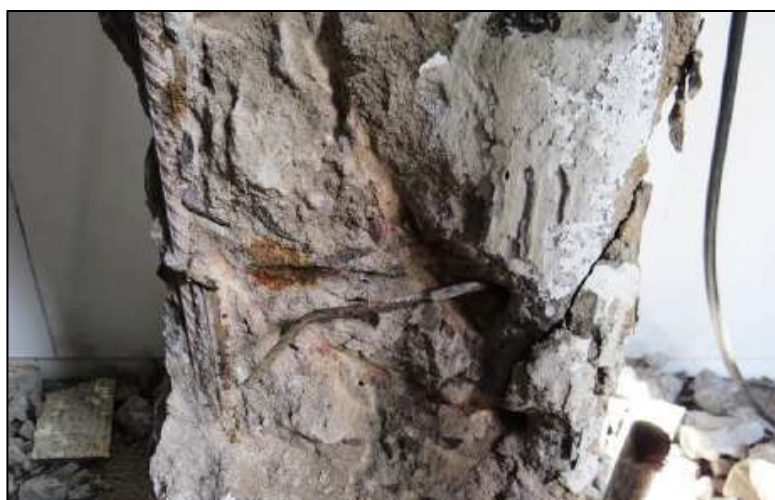
**Figura 11 - Lascamento do concreto de um pilar, paletização 2º nível.
Fonte: Laudo técnico - Empresa B.**

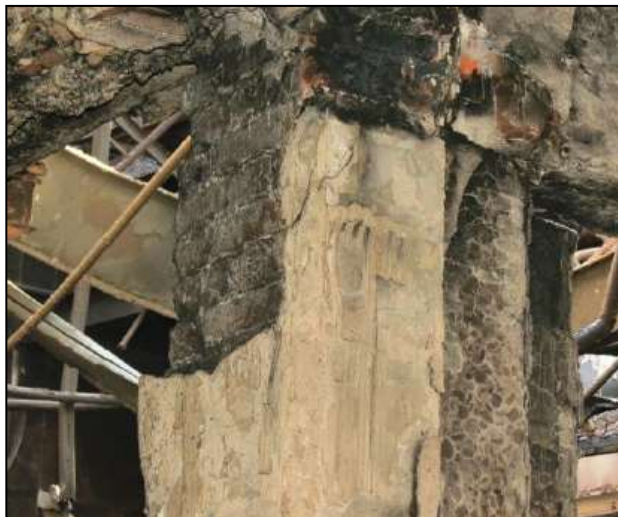
A Figura 12 e Figura 13 apresentam a delaminação gradual do concreto ocorrida em um pilar e uma viga respectivamente. Percebe-se que a delaminação da massa de concreto não expõe a armadura por completo à ação do fogo, pois as porções de concreto que se desprendem do elemento estrutural são mais finas, deixando então uma nova face de concreto exposta ao fogo.

**Figura 12 - Delaminação gradual do concreto, paletização 2º nível.
Fonte: Laudo técnico - Empresa B.**

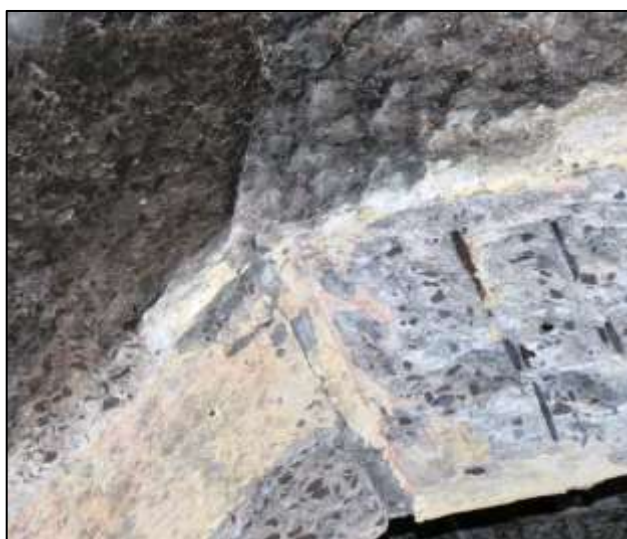
**Figura 13 - Delaminação gradual do concreto em uma viga, paletização 1º nível.
Fonte: Laudo técnico - Empresa B.**

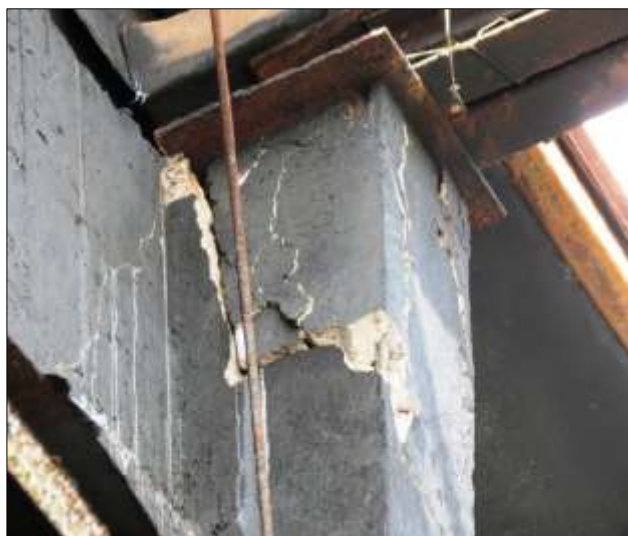
A Figura 14, Figura 15 e Figura 17 apresentam pilares com ruptura na cabeça, no corpo do pilar e no consolo. Na Figura 16 o pilar é corrigido por meio de encamisamento. Nota-se no pilar apresentado na Figura 15 um processo de corrosão do aço na ligação do estribo com armadura longitudinal

**Figura 14 - Ruptura de pilar, caixaria 3º nível.
Fonte: Laudo técnico - Empresa B**

- Reforço emergencial de pilares da caixaria com chapas de aço;
- Escoramento das vigas;
- Escarificação da camada de cobertura do concreto, fissurado e com lascamento;
 - Reforço estrutural de 3 pilares com aumento de seção de concreto (10,00 cm) e a taxa de armadura (sendo 01Ø acima do existente (Ø 16,00 mm) e estribo de Ø 8,0 mm a cada 10, 00 cm);
 - Concreto autoadensável de 30 MPa;
 - Chumbamento do aço com resina epóxi;

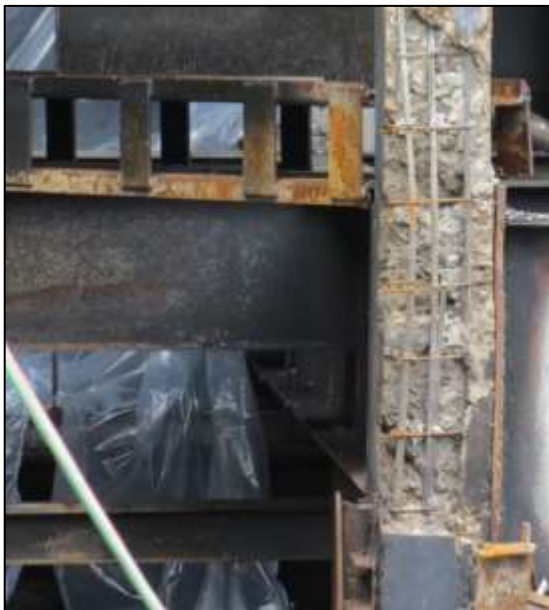
**Figura 15 - Ruptura de pilar, caixaria 3º nível.
Fonte: Laudo técnico - Empresa B.**

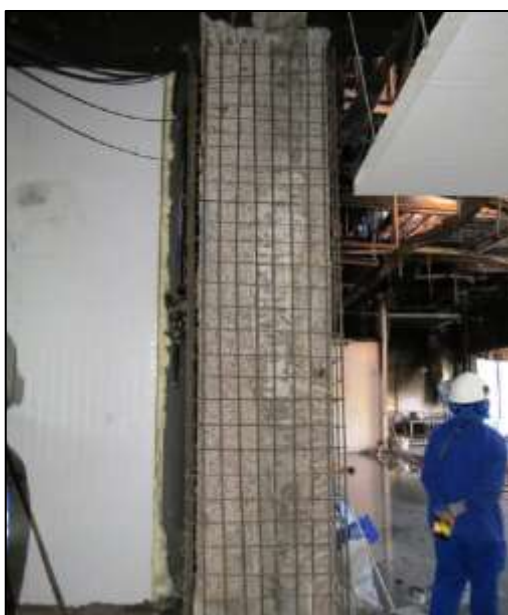
**Figura 16 - Reparo de pilar, paletização 2º nível.
Fonte: Laudo técnico - Empresa B.**

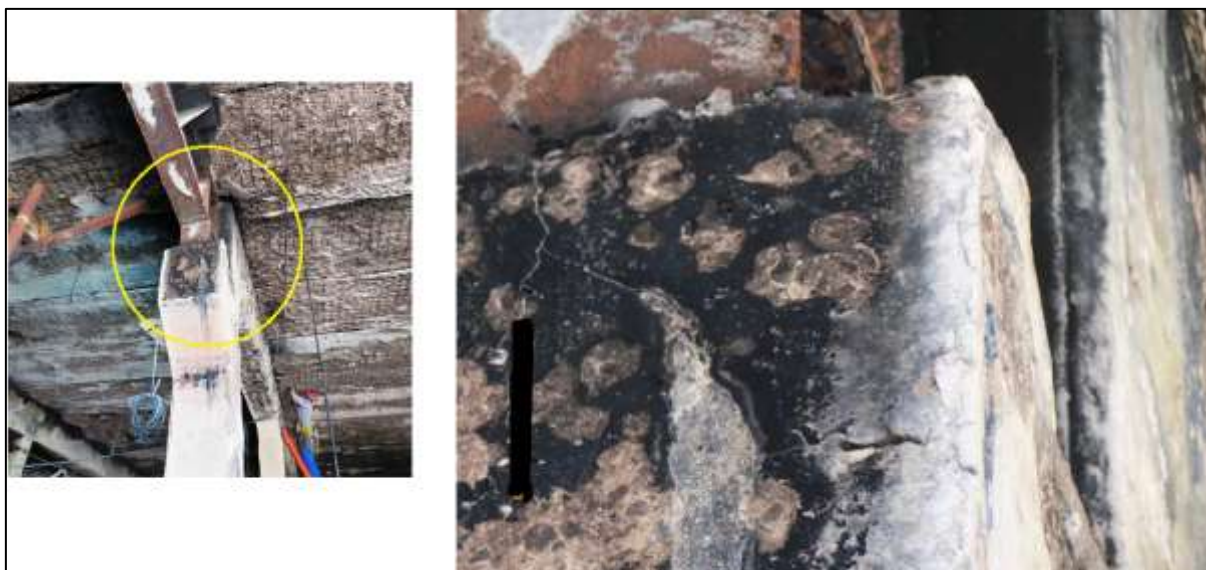
**Figura 17 - Ruptura do consolo do pilar, paletização 1º nível.
Fonte: Laudo técnico - Empresa B.**

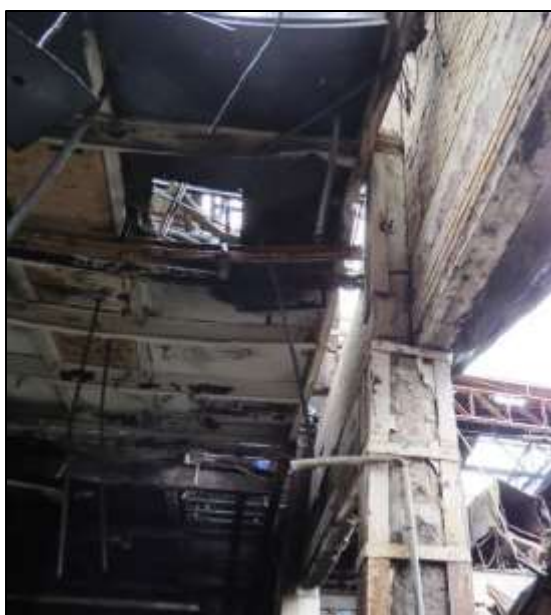
A estrutura metálica do pilar em questão foi chumbada a ele como pode ser visto na Figura 18, esta ficou em contato direto com o fogo, assim como partes de concreto armado. A ruptura se deu devido à expansão da estrutura metálica que causou fissuras na estrutura do pilar.

**Figura 18 - Pilar com ruptura no engaste com estrutura metálica, paletização 2º nível.
Fonte: Laudo técnico - Empresa B.**

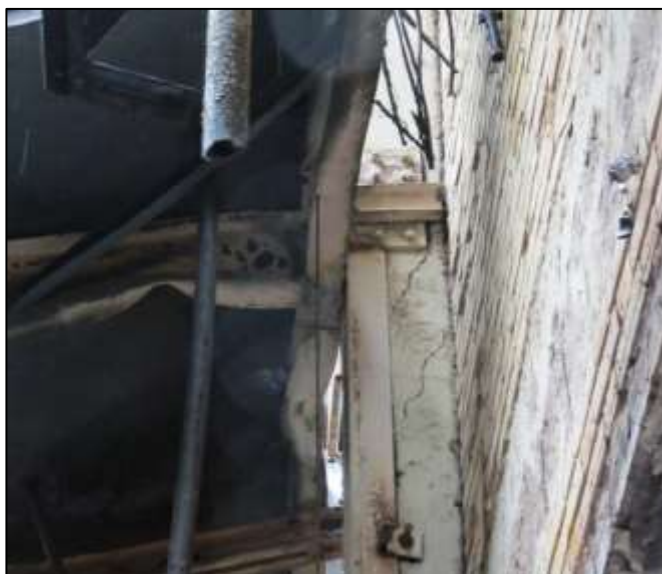
A memória fotográfica da empresa A constante no laudo técnico que foi elaborado pela empresa B apresenta o pilar rompido, de acordo com o que se pode ver na Figura 18 e Figura 19.

Figura 19 - Pilar com ruptura no engaste da estrutura metálica, paletização 2º nível.

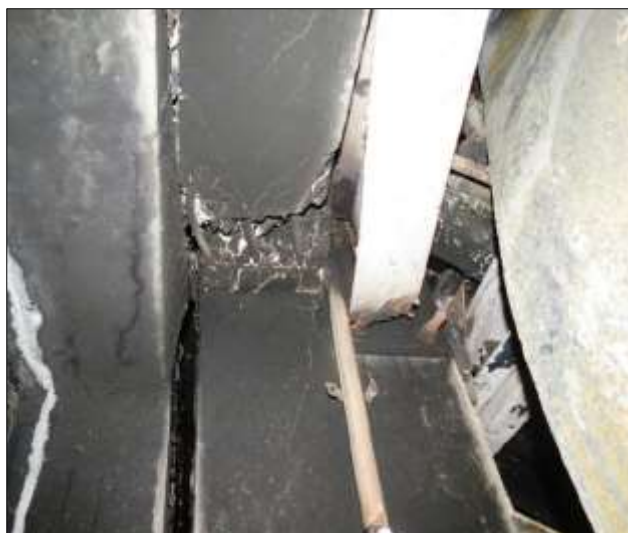
**Figura 20 - Ruptura de viga, paletização 2º nível.
Fonte: Laudo técnico - Empresa B.**

Na Figura 20 parte da viga perdeu a porção de concreto e deixou as armaduras expostas à ação do fogo. A Figura 21 apresenta as escoras realizadas na paletização para reparar pilares e vigas danificados. E a Figura 22 mostra o consolo da viga com ruptura por flexão e torção.

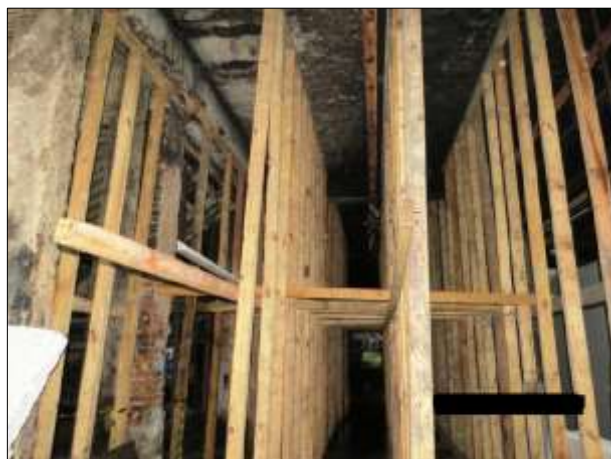
**Figura 21 - Escoramento realizado para reparo de vigas, paletização 2º nível.
Fonte: Laudo técnico - Empresa B.**

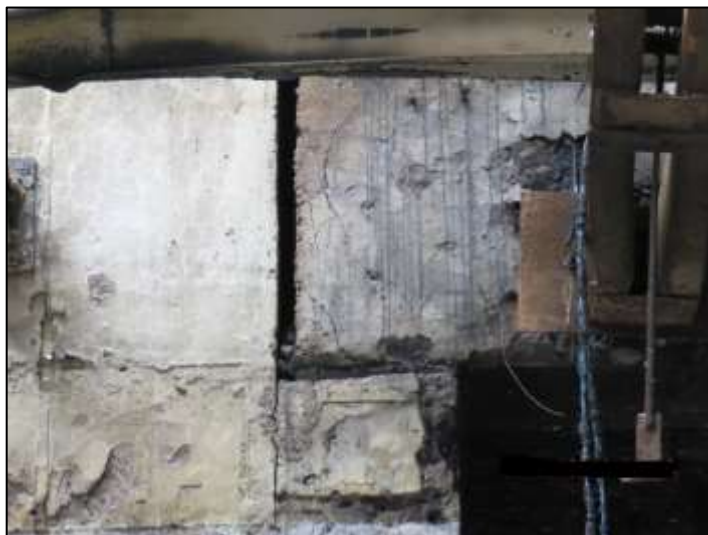
**Figura 22 - Viga com ruptura por flexão e torção, paletização 2º nível.
Fonte: Laudo técnico - Empresa B.**

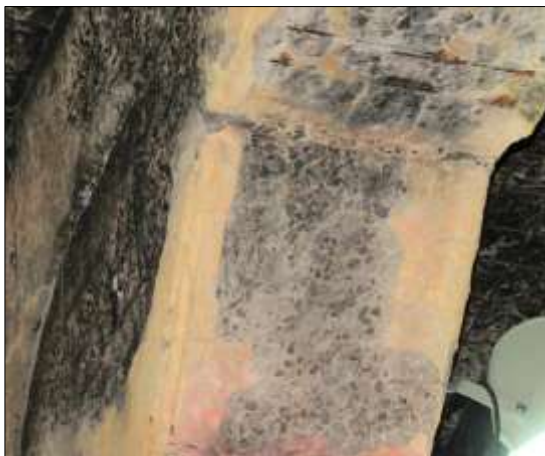
Como se pode observar na Figura 23 e na Figura 24 a coloração amarela alaranjado do pilar de concreto estava presente na caixaria e paletização, indicando que o concreto chegou a uma temperatura de aproximadamente 900°C. O laudo técnico apresenta também essa coloração nas vigas e pilares da paletização, situada no 2º nível.

Figura 23 - Coloração do concreto amarelo alaranjado na paletização do 1º nível.

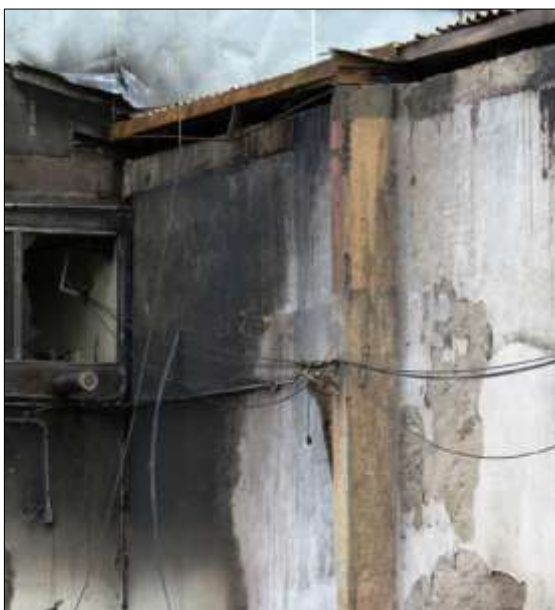
Figura 24 - Coloração do concreto, amarelo alaranjado na caixaria do 3º nível.

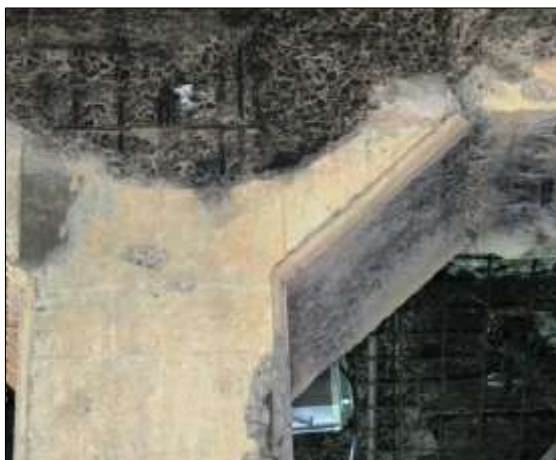
A coloração cinza esbranquiçada no encontro do pilar e viga, apresentada na Figura 25 também pode ser notada nas vigas e pilares da paletização do 2º nível e na caixaria, situada no 3º nível, indicando que nestes elementos o concreto atingiu uma temperatura de aproximadamente 650°C.

Figura 25 - Coloração do concreto, cinza esbranquiçada, na paletização do 1º nível.

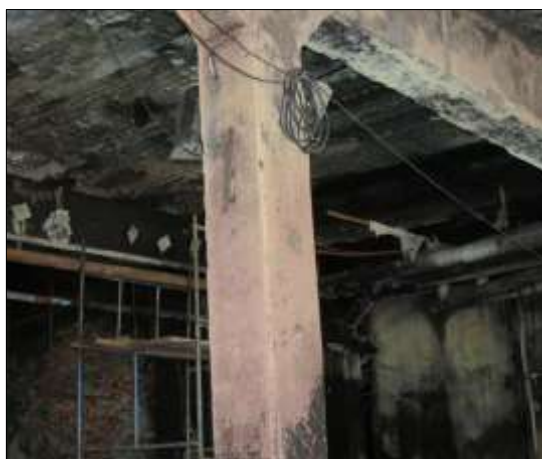
No entanto a coloração vermelha pálida do concreto, apresentada no pilar da Figura 26 foi encontrada somente na paletização do 1º nível, indicando que naquela área o concreto atingiu uma temperatura de aproximadamente 575°C.

Figura 26 - Coloração do concreto, vermelho pálido, na paletização do 1º nível.

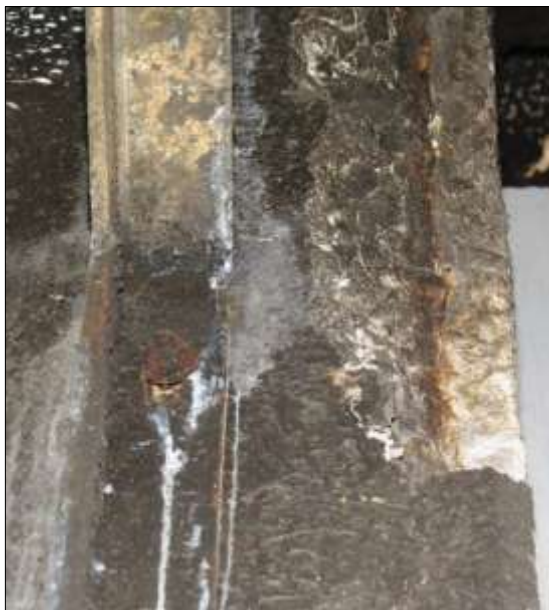
A memória fotográfica da empresa A constante no laudo técnico que foi elaborado pela empresa B apresenta vários processos de corrosão das armaduras sofrido nos elementos de concreto na paletização, situada 2º nível e na caixaria no 3º nível, como pode ser analisado na Figura 28 e Figura 29, respectivamente.

Figura 28 – Pilar com corrosão nas armaduras, paletização do 2º nível.

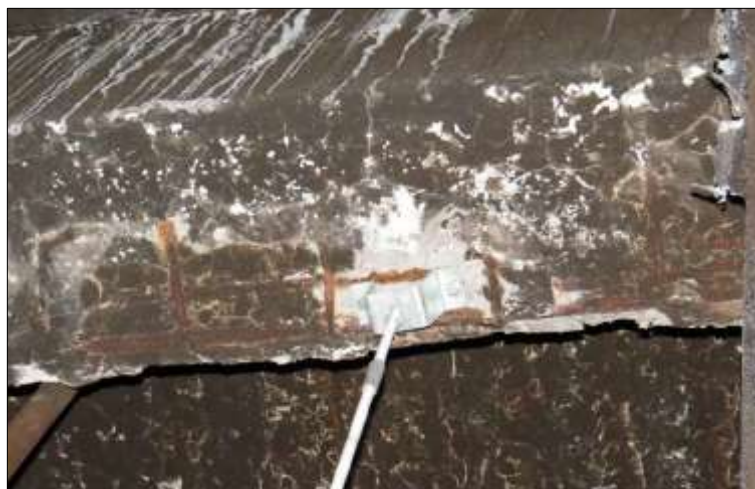
Figura 29 – Viga com corrosão nas armaduras, paletização do 2º nível.

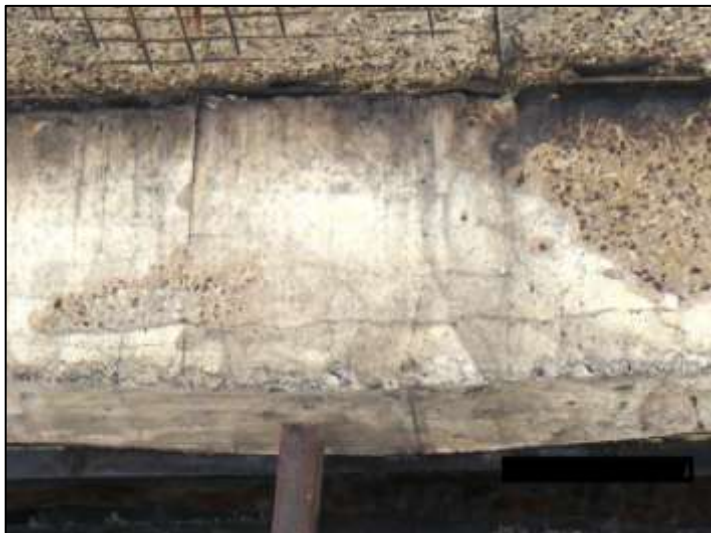
**Figura 30 - Fissura em viga por flexão, paletização 1º nível.
Fonte: Laudo técnico - Empresa B.**

Na Figura 30 as fissuras na viga de concreto armado são horizontais e verticais, causadas em decorrência da flexão do elemento estrutural. Nesta viga também houve a ocorrência de delaminação gradual da massa de concreto, que deve ser corrigida de acordo com o sugerido no item 4.1.1. A Figura 31 apresenta a fissura localizada na ligação entre a viga e o pilar.

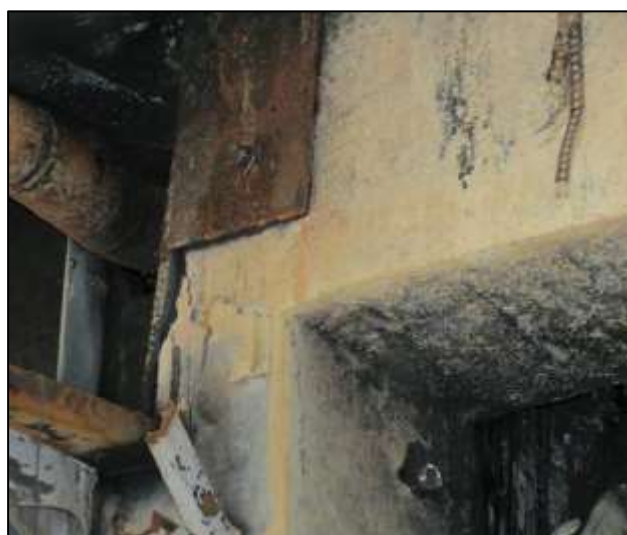
**Figura 31 - Fissura no engaste viga - pilar, paletização 1º nível.
Fonte: Laudo técnico - Empresa B.**
