UNIVERSIDADE TECNOLÓGICA FEDERAL DO PARANÁ  
COECI - COORDENAÇÃO DO CURSO DE ENGENHARIA CIVIL  
CURSO DE ENGENHARIA CIVIL

**ANÁLISE DAS CONDIÇÕES OFERECIDAS NAS ÁREAS DE  
VIVÊNCIA DOS CANTEIROS DE OBRAS: ESTUDO DE CASO NA  
CIDADE DE TOLEDO/PR.**

TRABALHO DE CONCLUSÃO DE CURSO

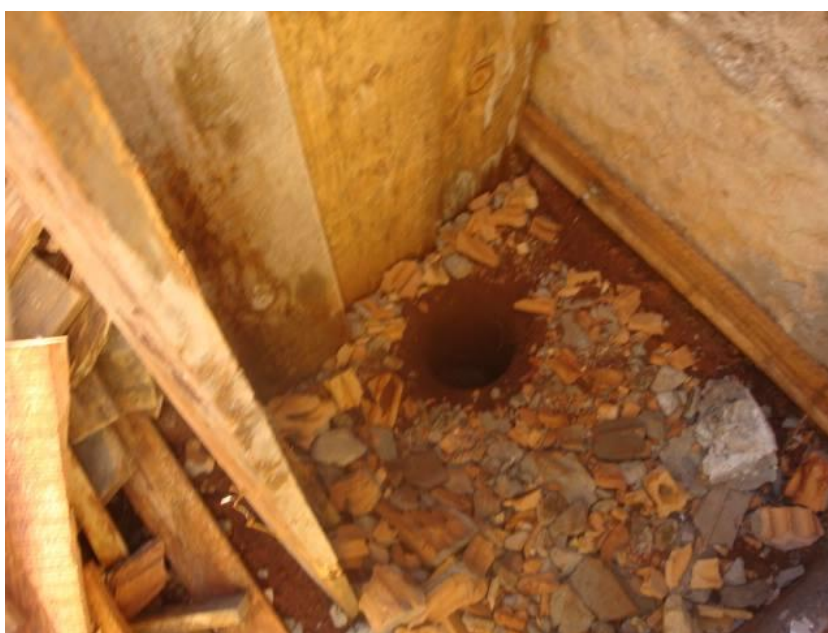
**Figura 1 - Banheiro de uma das obras da cidade de Toledo, PR.  
Fonte: Sintracon, 2013.**

É possível observar na Figura 1, mesmo sem ter conhecimento das normas, que este é um ambiente completamente inapropriado e insalubre para o trabalhador utilizar. A figura mostra um chão batido, sem lavatório para lavar as mãos e sem a bacia sanitária, sendo apenas um tubo de esgoto.

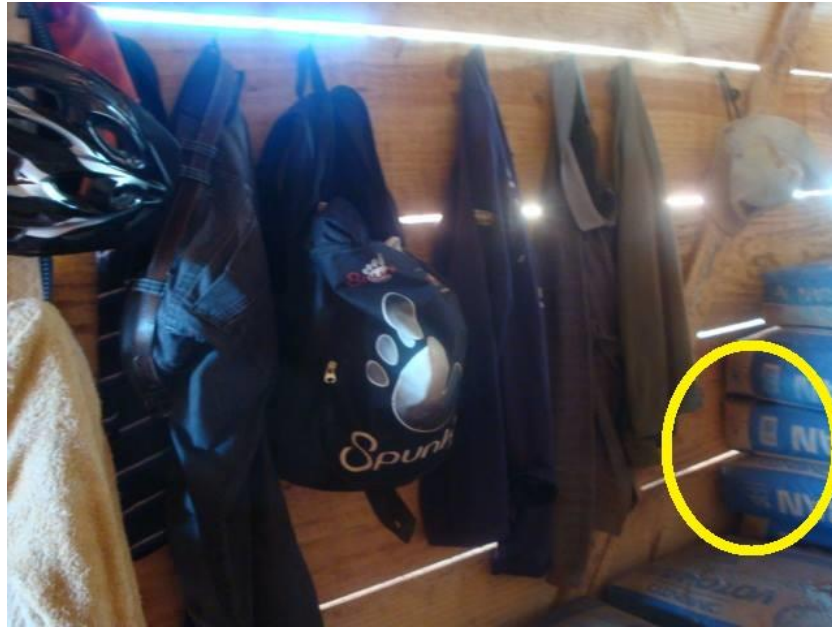
**Figura 2 - Vestiário de uma das obras da cidade de Toledo, PR.  
Fonte: Sintracon, 2013.**

A Figura 2 mostra um vestiário que não oferece higiene, segurança e privacidade aos seus funcionários. Nesta instalação não foi disponibilizado armários individuais com cadeado, como prevê a alínea f do item 18.4.2.8.3 da NR 18 e, além do mais, a instalação está sendo utilizada indevidamente como local de armazenamento de material. Fato justificado pelos sacos de cimento demarcados pelo círculo amarelo.

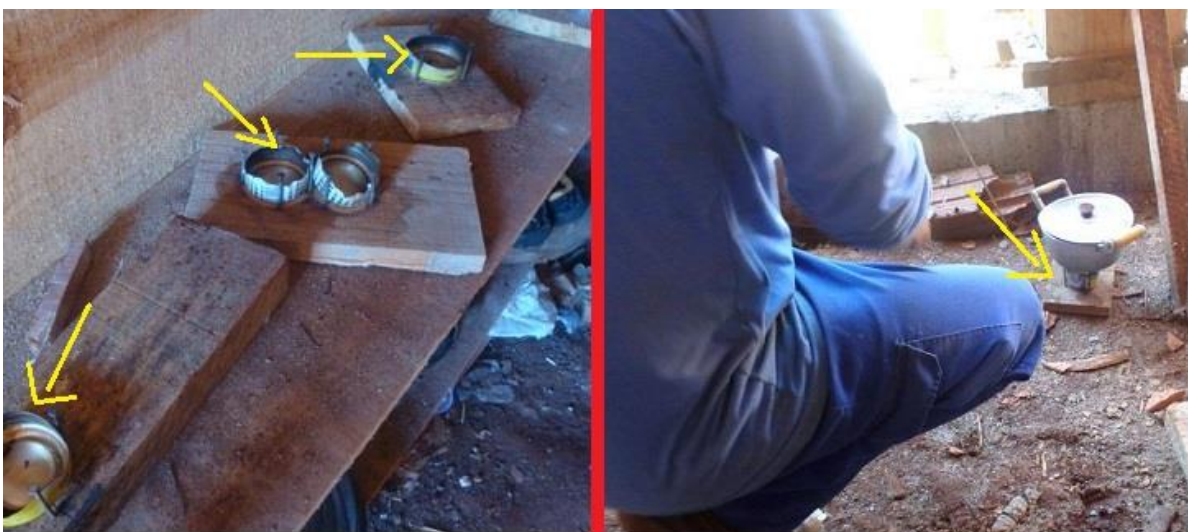
**Figura 3 - Local para refeição.  
Fonte: Sintracon, 2013/2014 (adaptado).**

As flechas em amarelo na Figura 3 apresentam uma das formas de aquecimento das refeições que os funcionários utilizaram. Algumas latas foram cortadas e pregadas em tábuas improvisando fogareiros por não ter equipamentos apropriados para tal fim.

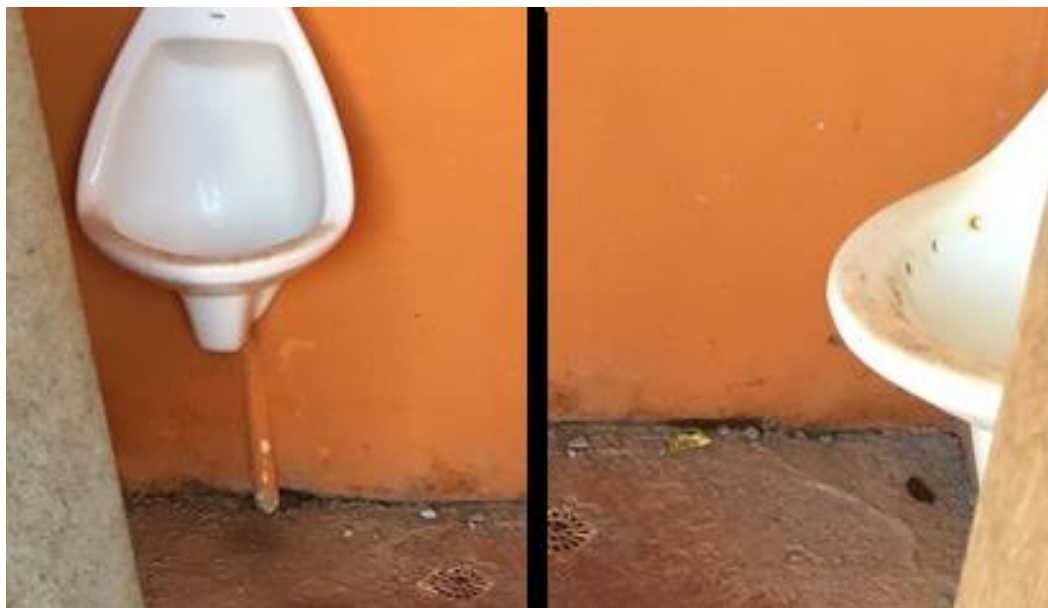
**Figura 4.** Instalações sanitárias, obra C.  
**Fonte:** Autora, 2015.

O item 1.2 retrata sobre o estado de conservação e limpeza da obra. Ela não se encaixou neste item, pois os mictórios estavam visivelmente sujos (Figura 4). Ainda nesta mesma obra, foi verificado que o vaso sanitário estava entupido e apresentando mau cheiro na instalação.

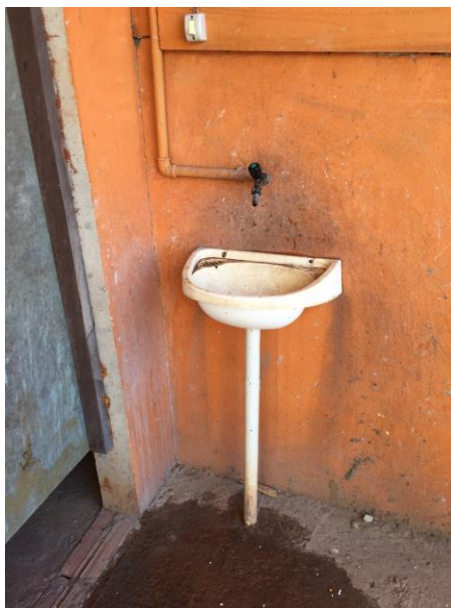
**Figura 5.** Lavatório, obra C.  
**Fonte:** Autora, 2015.

Outro item verificado pelo *check list* (1.21) foi o fornecimento de recipiente para coleta de papéis, devendo ser localizado ao lado do lavatório. Além disso, o lavatório deveria ser sifonado ou ligado a caixa sifonada (item 1.22).

Durante a realização das visitas foi encontrado apenas um lavatório e o mesmo não possuía sifão nem ligação a caixa sifonada. Além disso, também não havia o recipiente dos papéis utilizados, como pode ser observado na Figura 5.

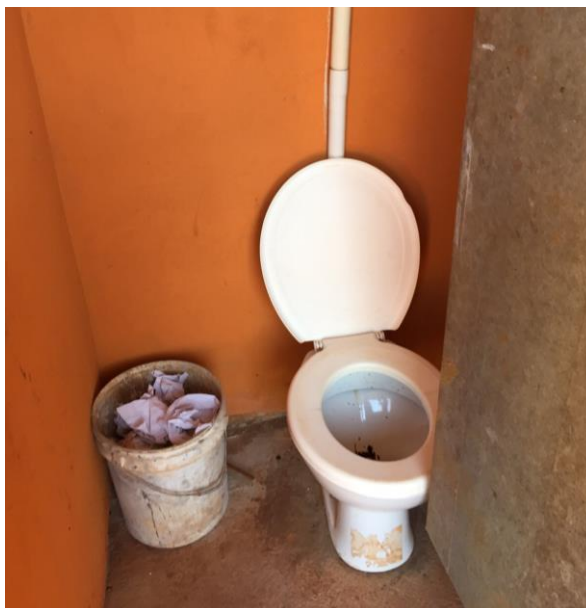
**Figura 6.** Gabinete sanitário, obra C.  
**Fonte:** Autora, 2015.

Os itens 1.26 e 1.27 do *check list* estabelecem que o gabinete sanitário deve ser provido de recipiente com tampa para o depósito dos papéis higiênicos e o rolo de papel higiênico deve ser instalado em dispositivo apropriado, ficando à disposição do usuário.

Como pode ser observado na Figura 6, verificou-se que a obra estava em desacordo com ambos os itens. Não foi encontrado o recipiente para coleta dos papéis higiênicos com tampa, havia apenas um balde improvisando um lixeiro.

A questão da tampa é importante, pois evita o mal cheiro no ambiente e atrair moscas e outros insetos para o interior da instalação.

Ainda na Figura 6, pode-se observar que também não houve o fornecimento de papel higiênico, fato justificado por haver folhas de jornal e sulfite dentro do balde.

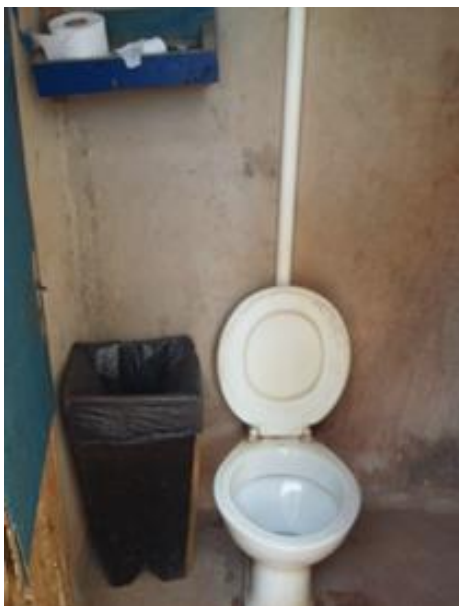
**Figura 7.** Gabinete sanitário, obra F.  
**Fonte:** Autora, 2015.

Nesta obra, o gabinete sanitário encontrava-se no mesmo local do chuveiro. Entre os dois deveria possuir uma divisória com, no mínimo 1,80m, porém não foi encontrada. A falta da divisória impede que os dois ambientes possam ser utilizados concomitantemente e, devido a isso, filas para a utilização da instalação podem ser geradas.

Apesar de oferecer papel higiênico, este não estava instalado em dispositivo apropriado. O papel encontrava-se em um suporte bem acima do vaso sanitário e, para utilizá-lo, a pessoa deveria ficar em pé para alcançá-lo. Além disso, verificou-se a inexistência da tampa na lixeira. Ambas as situações podem ser vistas na Figura 7.

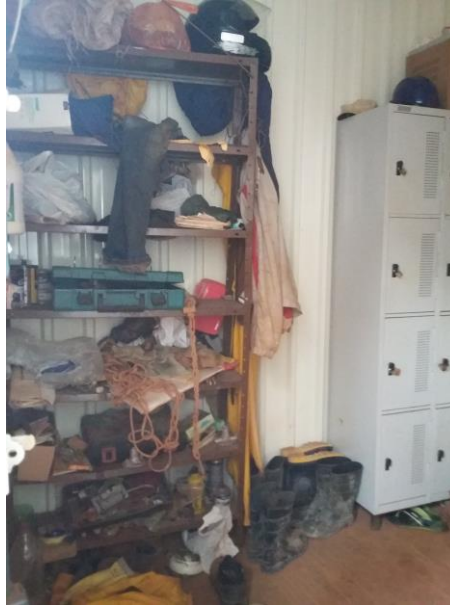
**Figura 10.** Vestiário, obra E.  
**Fonte:** Autora, 2015.

Preservando a saúde e a limpeza, a norma indica que a instalação deve ser mantida em perfeito estado de conservação e higiene (item 2.10 do *check list*). E, uma forma de proporcionar isso, seria manter os vestiários organizados, facilitando a limpeza e, principalmente, ser utilizado para seu devido fim, e não para armazenar materiais ou equipamentos.

Nesta obra, o vestiário foi encontrado sendo utilizado para armazenar materiais, como pode ser visto na Figura 8. Além disso, os materiais estavam espalhados pela instalação, dificultando a limpeza do local.

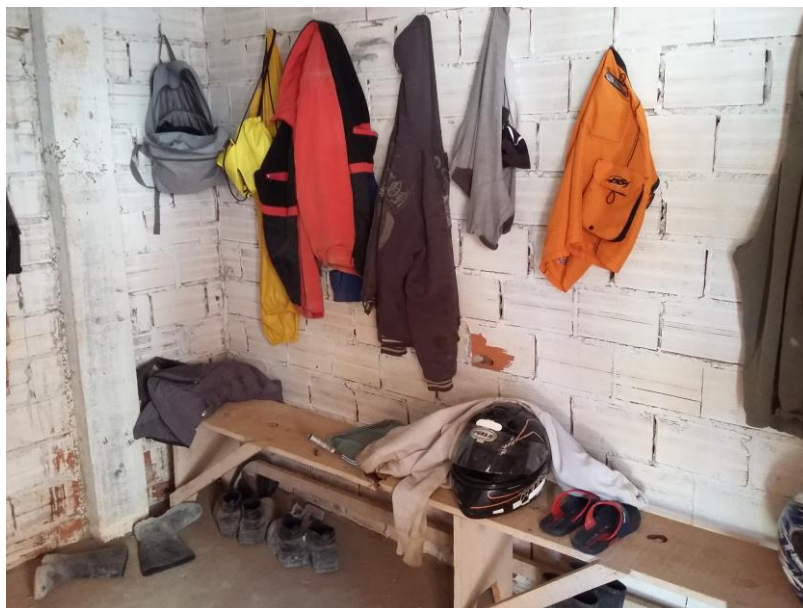
**Figura 9.** Vestiário, obra K.  
**Fonte:** Autora, 2015.

O item 2.10 prevê que o vestiário seja mantido em perfeito estado de conservação, higiene e limpeza. Porém, apesar de ser oferecido armários com cadeado para todos os funcionários, foram encontrados pertences dos trabalhadores espalhados pela instalação, conforme pode ser observado na Figura 9.

A imagem apresenta uma instalação completamente bagunçada, o que também dificulta na sua limpeza. Além disso, a norma obriga os funcionários a guardarem seus pertences dentro dos armários.

Como ser visto, ainda na Figura 9, a obra K possuía bancos dentro dos vestiários para a utilização dos seus funcionários, porém não em quantidade suficiente (item 2.11). A obra K contava com um total de 50 funcionários e apenas 1 banco com comprimento de 2,5m. O ideal, para a quantidade de funcionários existente no canteiro de obras, seria pelo menos 4 bancos com o comprimento de 2,5m.

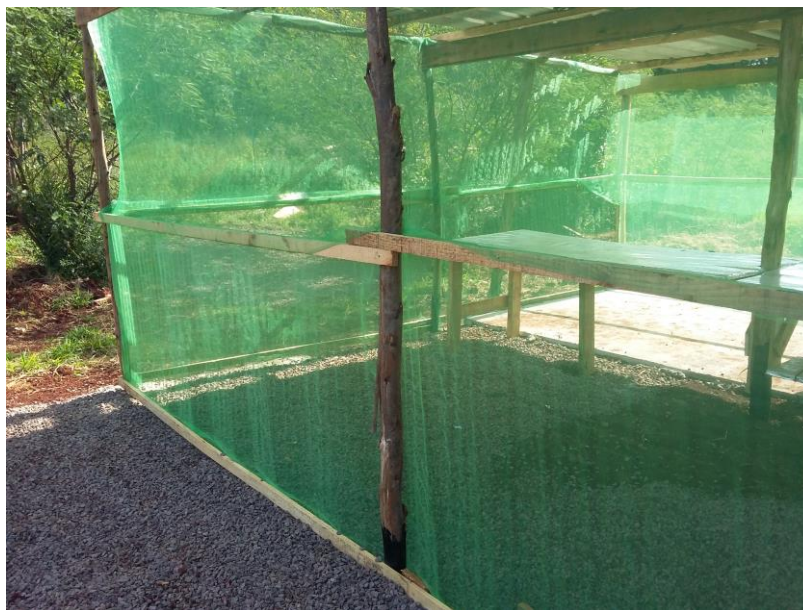
**Figura 10.** Refeitório sem paredes, obra D.  
**Fonte:** Autora, 2015.

Para garantir que o local de alimentação não tenha contato com a área de trabalho no canteiro de obras, evitando que entre poeira da obra ou outros resíduos, a norma aponta que o refeitório deve ter paredes permitindo o isolamento durante as refeições (item 3.2 do *check list*).

Conforme pode ser observado na Figura 10, esta obra foi encontrada em desacordo com este item, pois havia apenas uma tela no lugar das paredes.

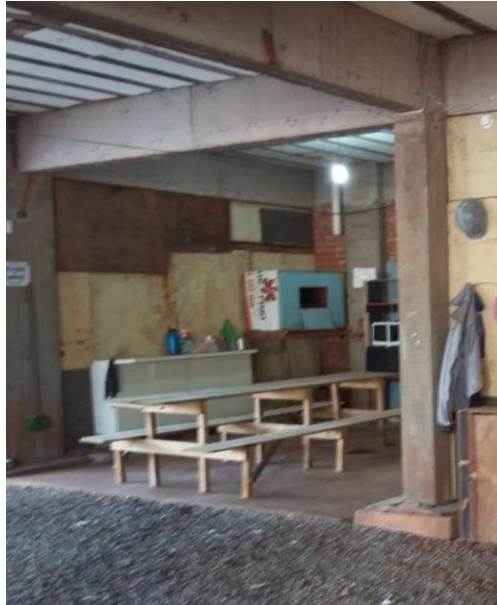
**Figura 13.** Refeitório sem paredes, obra H.  
**Fonte:** Autora, 2015.

Da mesma forma que a obra D, a obra H também não cumpriu o item 3.2, que prevê paredes que isolem o local de refeições. A Figura 13 apresenta o local de refeições desta obra, sem as paredes.

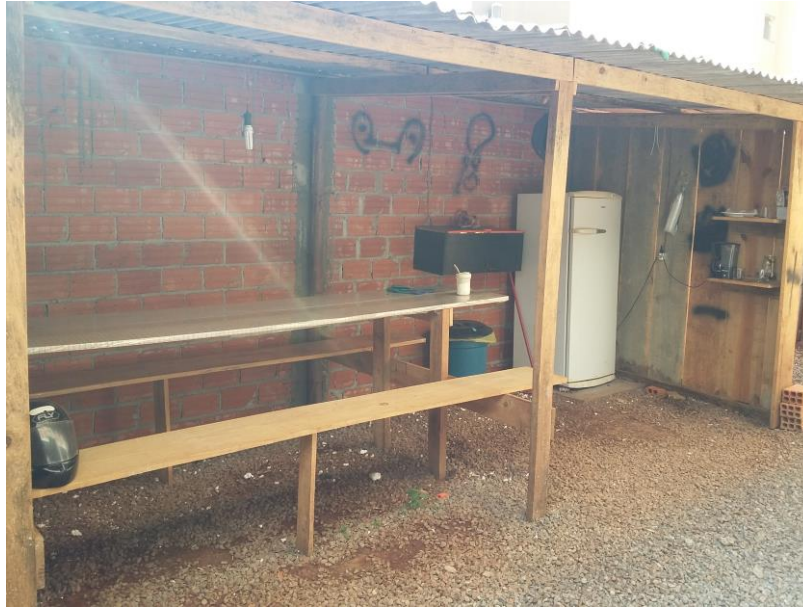
**Figura 12.** Refeitório sem paredes, obra I.  
**Fonte:** Autora, 2015.

O item 3.2 do *check list* indica que os refeitórios devem ter paredes que isolem o ambiente do exterior. Porém, na obra F verificou-se que não haviam as paredes, conforme pode ser observado na Figura 12.

Pode-se observar, também, que o refeitório não apresentou o piso impermeável e lavável, conforme a norma indica (item 3.3 do *check list*). A Figura 14 apresenta um piso batido com apenas um lastro de britas jogado no chão.
