**UNIVERSIDADE TECNOLÓGICA FEDERAL DO PARANÁ
DEPARTAMENTO ACADÊMICO DE CONSTRUÇÃO CIVIL
ESPECIALIZAÇÃO EM GERENCIAMENTO DE OBRAS**

**FISCALIZAÇÃO E CONTROLE DE EXECUÇÃO DE
REVESTIMENTO CERÂMICO**

MONOGRAFIA DE ESPECIALIZAÇÃO

**CURITIBA
2012**

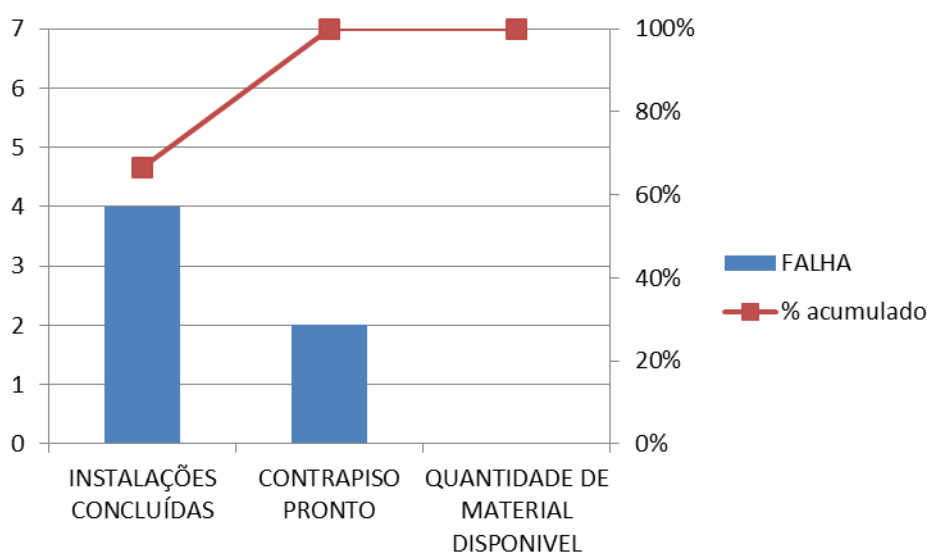
Figura 02: Resultado *check-list* antes da execução do revestimento cerâmico de piso

Observa-se no gráfico de Pareto da figura 02 com aproximadamente 67% (sessenta e sete) acumulado, as instalações de tubulações não foram concluídas ou testadas quanto à estanqueidade, conforme recomenda a NBR 9817, com esta não conformidade detectada o custo da obra acaba aumentando devido ao retrabalho de execução do revestimento e reparos nas instalações, Podendo também ocasionar patologia como mancha d'água que serão detectadas somente ao longo do uso, ou a eflorescência que é mancha esbranquiçada que aparece nas juntas de assentamento, pois o material utilizado como o cimento, areia e a própria cerâmica possuem sais que com a presença da água se solubilizam e buscam um caminho até a superfície (ASSOCIAÇÃO BRASILEIRA DE NORMAS TÉCNICAS, 1987, p.3).

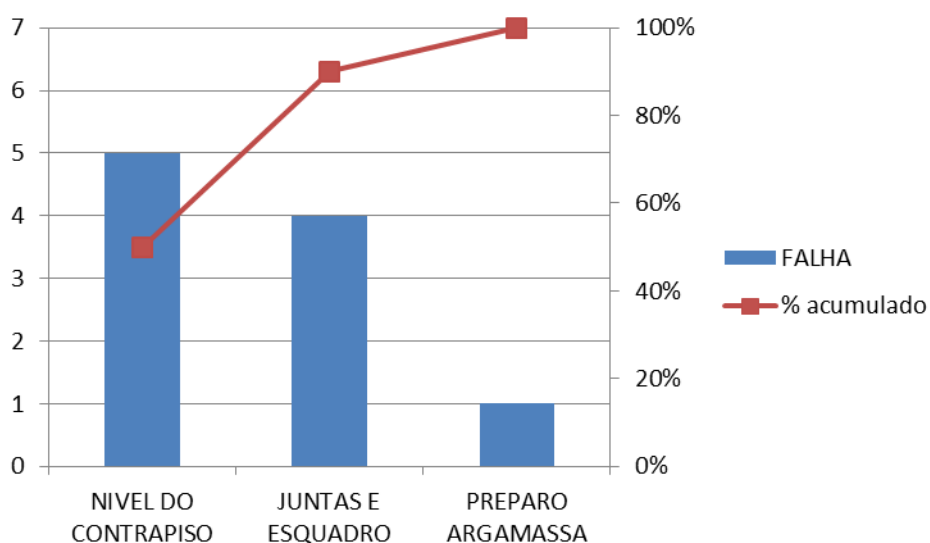
Figura 03: Resultado check-list durante a execução do revestimento cerâmico de piso

De acordo com a figura 03 o nivelamento do contrapiso é a falha que ocorre com maior frequência. Conforme a NBR 9187 o desnivelamento do contrapiso pode ocasionar problemas com o caimento e inclinação do piso, desníveis maiores que 5 mm, ressaltos entre as placas cerâmicas e também

Quando ocorre das juntas e esquadro não estarem de acordo com as especificações de projeto e norma, pode ocasionar patologias como a deterioração de juntas assim comprometendo todo o revestimento cerâmico, em vista que as juntas são responsáveis pela estanqueidade e pela capacidade de absorver deformações. Outra patologia que pode ocorrer quando a junta for menor do que a especificada é o destacamento das peças, pois as tensões ultrapassam a capacidade de aderência.

O problema menos grave que pode ocasionar quando as juntas e esquadros estão fora das especificações é a deficiência estética.

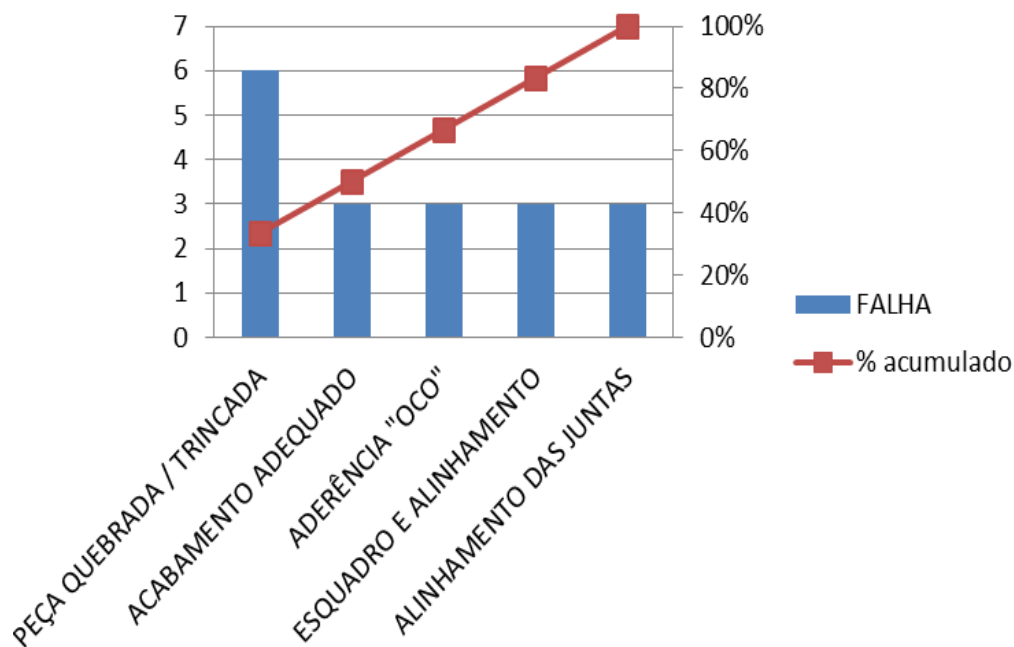
Figura 04: Resultado check-list após a execução do revestimento cerâmico de piso

Na figura 04 o item que mais se destacou é as peças quebradas, trincadas ou lascadas. Neste item pode ocorrer somente problema estético ou mais grave pode ocorrer a patologia de mancha d'água.

Segundo a NBR 9817 qualquer detalhe construtivo incorreto ou mal executado deve ser corrigido, devendo ser substituídas as peças trincadas, lascadas ou não conforme a respectiva norma, o piso cerâmico eventualmente solto deve ser reassentado. (ASSOCIAÇÃO BRASILEIRA DE NORMAS TÉCNICAS, 1987, p.36).

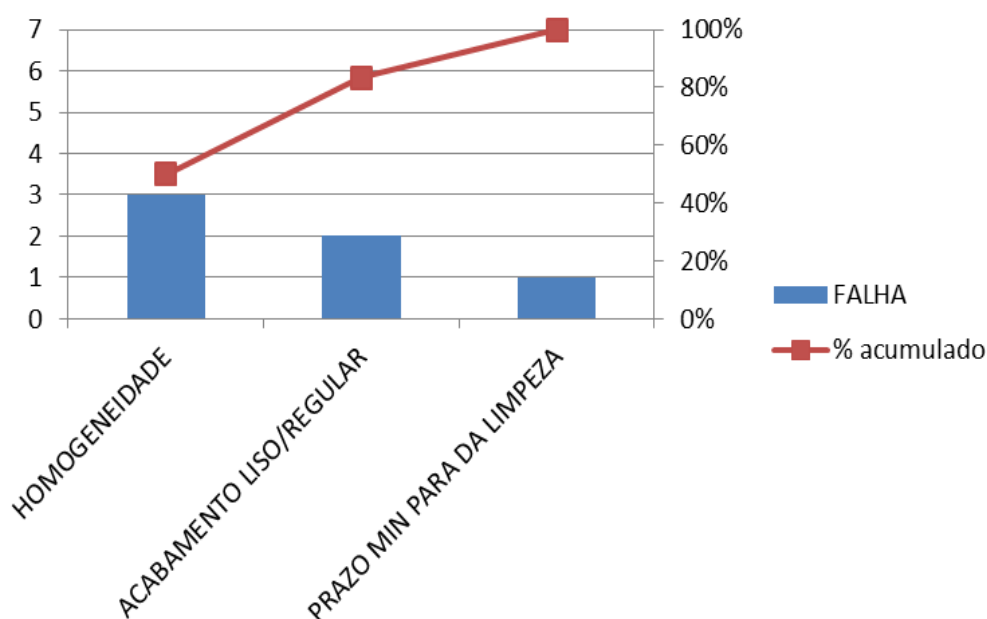
Figura 05: Resultado *check-list* do rejuntamento do revestimento cerâmico de piso

No gráfico de Pareto da figura 05 a homogeneidade é o maior percentual acumulado, pois ocorrem falhas no rejuntamento como juntas sem argamassa ou juntas com excesso de argamassa.
