**UNIVERSIDADE TECNOLÓGICA FEDERAL DO PARANÁ
DIRETORIA DE PESQUISA E PÓS GRADUAÇÃO
ESPECIALIZAÇÃO EM ENGENHARIA DE SEGURANÇA DO TRABALHO**

**DIAGNÓSTICO DAS CONDIÇÕES DE SEGURANÇA NO
TRABALHO EM ALTURA EM CANTEIRO DE OBRAS NA
CIDADE DE ERECHIM - RS**

MONOGRAFIA DE ESPECIALIZAÇÃO

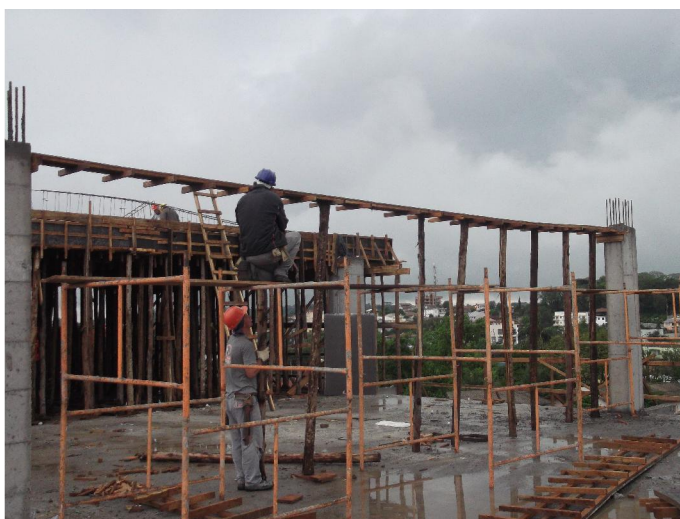
Figura 5 - Posicionamento do painel de fundo da viga

Conforme observado na obra, os painéis de madeira são essencialmente produzidos em bancada de carpintaria localizada no nível térreo da edificação. Todavia, uma vez preparados, os painéis são conduzidos para os locais de montagem das formas que, em função dos níveis indicados em projeto estrutural, localizam-se a uma altura de 3,50m em relação ao piso (Figura 5), caracterizando assim trabalho em altura.

Conforme se observa na Figura 5, para posicionamento dos painéis de madeira em suas posições definitivas, para que o carpinteiro permaneça em uma altura adequada de trabalho, fez-se o uso de andaimes com estrutura metálica e tábua de madeira, com largura de 30cm, para composição do assoalho do referido andaime. Nota-se ainda pela Fotografia, que o funcionário em altura não faz uso de cinto trava-quedas e/ou linha de vida.

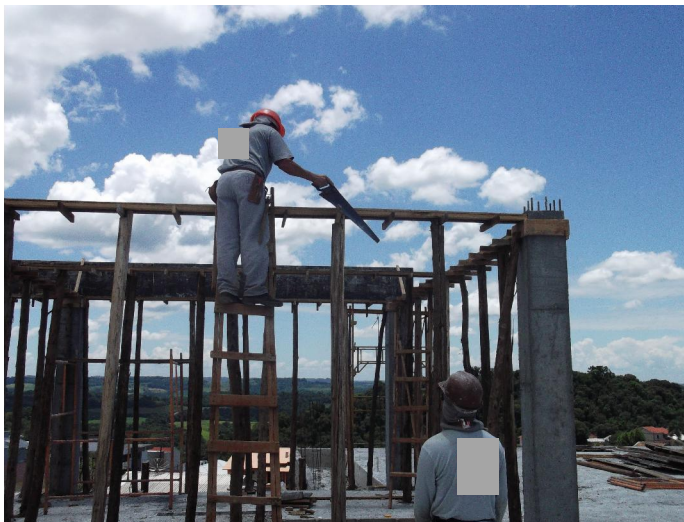
Figura 6 - Carpinteiro em escada de mão

No acompanhamento da execução da obra, foi possível observar ainda que na montagem das formas era comum o profissional posicionado em uma escada demão, executar as atividades de carpintaria portando suas ferramentas de trabalho, conforme Figura 6.

Durante o acompanhamento das atividades, viu-se também que na grande maioria dos casos, além de usar a escada como posto de trabalho, os trabalhadores não faziam sua devida fixação antes do uso.

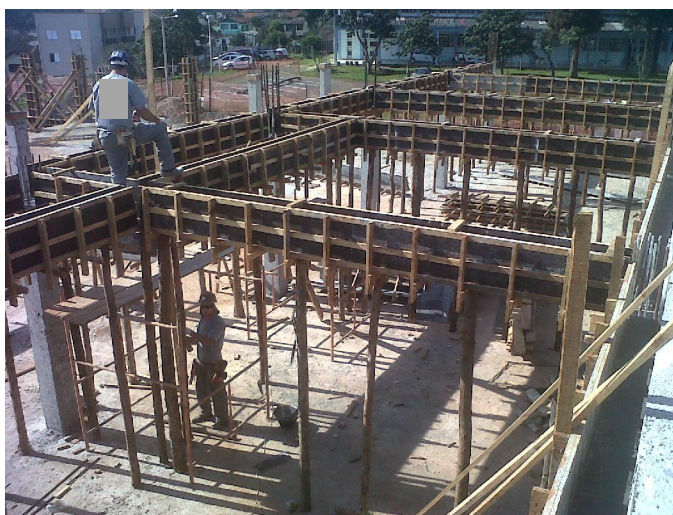
Figura 7 - Carpinteiro sem equipamentos de proteção contra quedas

Na montagem dos painéis laterais das vigas, foi possível observar que a equipe de carpintaria fazia uso da própria forma como via de locomoção em altura e sem uso de equipamentos de proteção contra queda, conforme Figura 7.

Conforme Figura 7, nota-se na montagem dos painéis, não era hábito dos trabalhadores utilizarem o cinto trava-quedas, mesmo com a exigência do encarregado pelo setor.

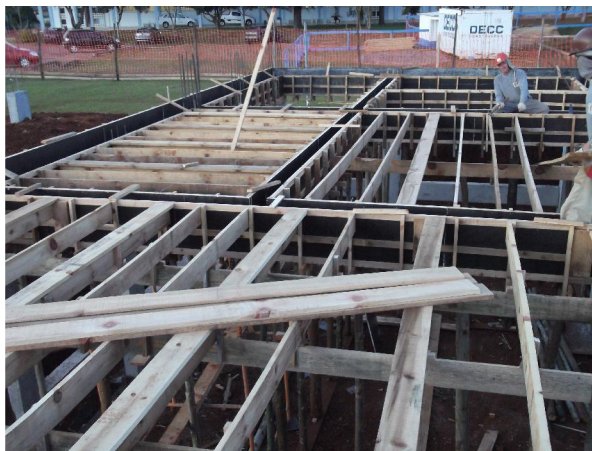
Figura 8 - Escoramento e formas para laje

Terminada a montagem dos painéis para formas de vigas, era iniciada a colocação de escoramento para posterior montagem do assoalho em chapas de madeira para conformação da laje. Nessa etapa, constatou-se também a não existência de dispositivos contra queda em altura, conforme Figura 8.

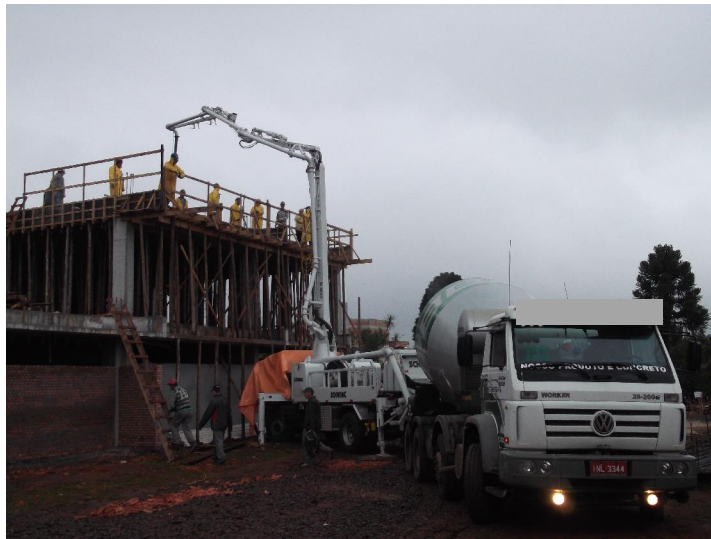
Figura 9 - Concretagem

O procedimento de montagem das formas para vigas e lajes foi repetido 3 (três) vezes durante o período de acompanhamento da obra; verificou-se a montagem das formas para os níveis térreo (+3,50), 1º pavimento (nível +7,00) e pavimento de cobertura (nível +10,50). Viu-se que as proteções periféricas da obra, foram instaladas somente a partir do nível +7,00; fez-se a montagem de guarda-corpo em madeira com travessão superior e intermediário, mas sem fechamento dos vãos entre os travessões. Apesar de não executado adequadamente, a montagem de tal estrutura permitiu com que os funcionários pudessem executar suas atividades com mais segurança como por exemplo no caso de concretagem da laje conforme Figura 9.

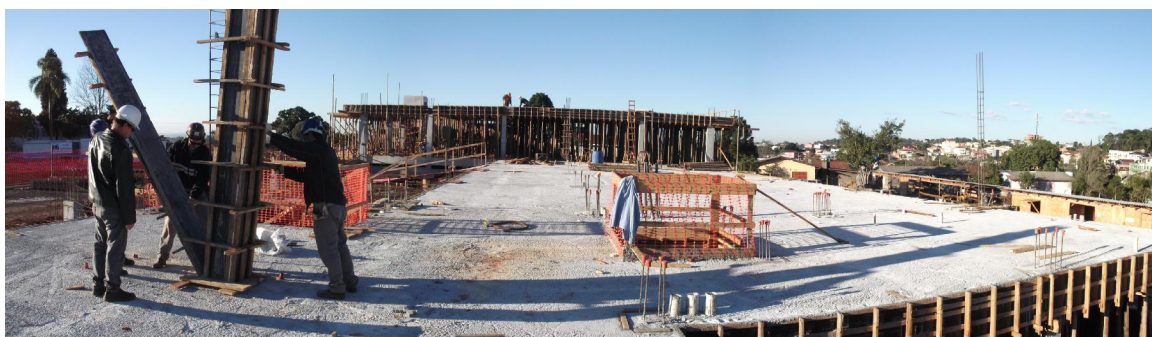
Figura 10 - Proteções em shaft's na laje

Vale salientar que, quando da montagem das formas das lajes, os shaft's e aberturas na laje foram cercados e protegidos por meio de guarda-corpo e tela de proteção, conforme Figura 10.

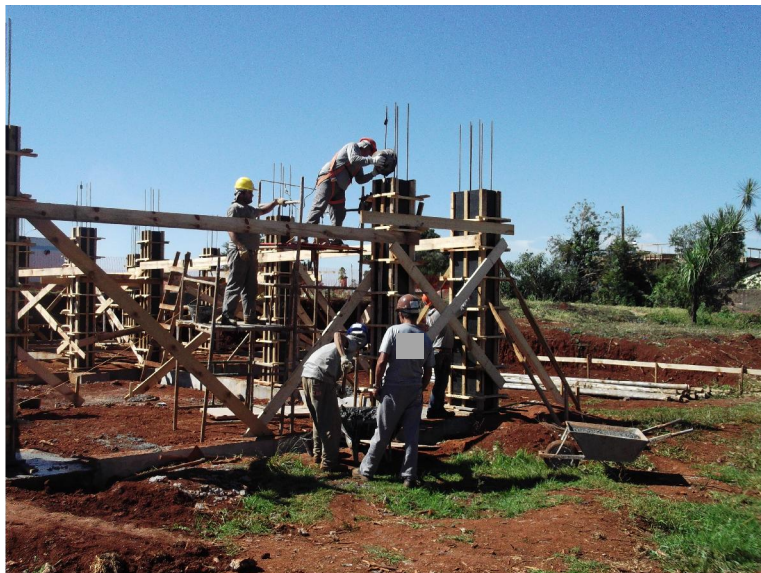
Figura 11 – Concretagem de pilares

No caso dos pilares, um dos grandes problemas observados está na concretagem. Tais elementos eram concretados de forma manual, fazendo-se uso de andaimes, conforme Figura 11.

Conforme se observa na Figura 11, o profissional responsável por fazer o lançamento do concreto na forma do pilar permanece sobre o andaime e faz uso do cinto trava quedas. Todavia, cabe ressaltar que o uso de tal equipamento de segurança está nesse caso, sendo feito de maneira errônea, uma vez que o talabarte do cinto ao invés de estar preso em uma linha de vida com estrutura independente, encontrava-se “engatado” no próprio do andaime. No caso de queda do trabalhador, cinto não terá efeito de proteção e a tendência é que o andaime seja virado e projetado contra o trabalhador em queda, podendo agravar uma eventual lesão oriunda da própria queda.

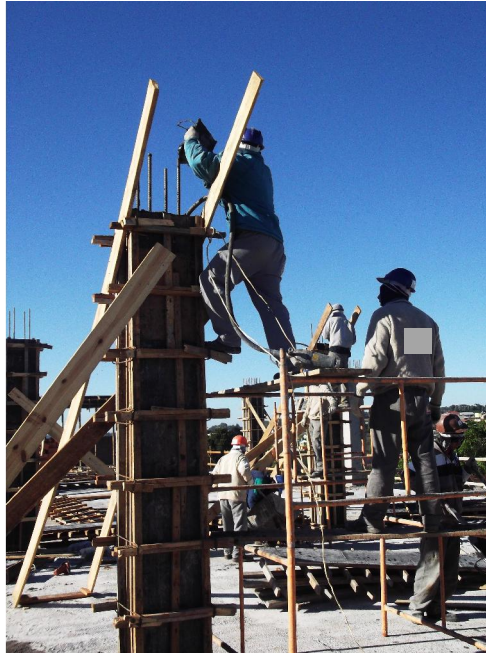
Figura 12- Concretagem de Pilares

Na obra, a empresa disponibilizava no total, três cintos trava-quedas para toda a equipe de funcionários. Em função de, em algumas circunstâncias não existir o equipamento de proteção para todos os funcionários, alguns acabavam por executar suas atividades sem a devida proteção, conforme Figura 12.

Na Figura 12, vê-se a execução de concretagem dos pilares na qual os trabalhadores envolvidos não faziam uso de equipamentos de proteção para evitar quedas. Ainda com base na fotografia, é possível observar que além da falta do EPI, o andaime utilizado na tarefa não apresenta a altura adequada; o trabalhador para conseguir lançar o concreto dentro da forma precisa se apoiar com os pés nas “gravatas de madeira” da forma. Tal condição apresenta risco ao trabalhador, pois a madeira da “gravata” pode romper ou até mesmo o trabalhador pode perder o equilíbrio e cair no andaime.

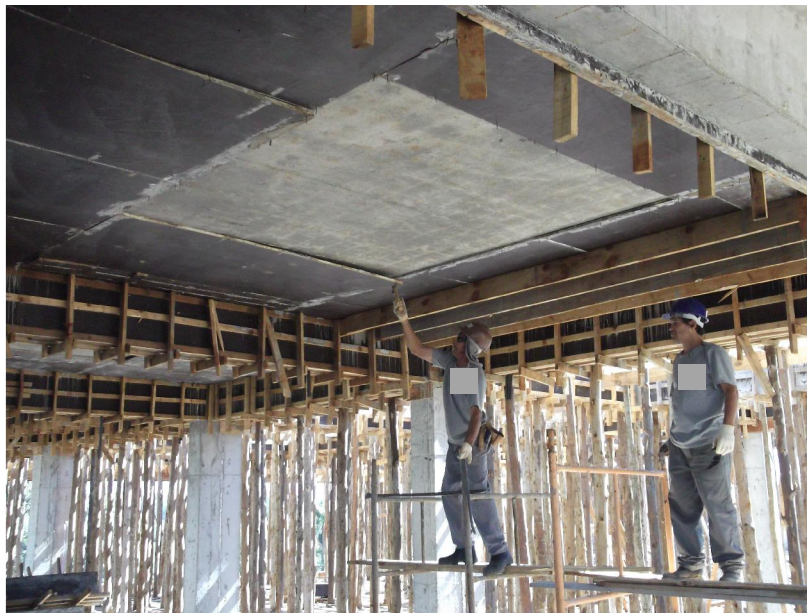
Figura 13 - Desforma de Laje

No processo de desforma, os painéis e chapas de madeira são removidos com o uso de alavancas metálicas ou martelo, conforme Figura 13. Em função da altura das lajes, foi necessário o uso de andaimes para a remoção das formas.

Conforme se observa na Fotografia, os trabalhadores envolvidos na atividade faziam uso de andaime metálico, sem travamento em diagonal, e piso composto por tábua de madeira, com largura de 30cm, simplesmente apoiada sobre a estrutura; o andaime não possui travessão superior, intermediário e rodapé, conforme estabelece a NR-18.

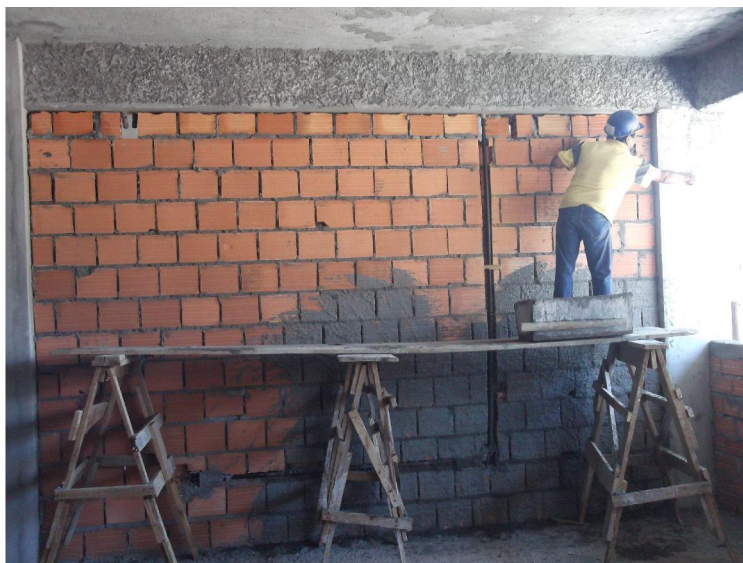
Figura 14 - Andaime do tipo cavalete

Os andaimes aplicados no levantamento das paredes internas eram essencialmente do tipo cavalete de madeira e com tábua de 30cm de largura, simplesmente apoiada, compondo o assoalho para locomoção do trabalhador, conforme Figura 14.

Os andaimes do tipo cavalete apresentavam-se de grande aplicação na obra e eram da preferência dos pedreiros para serviços de levantamento. Tal modelo de andaime era de fácil transporte e montagem. Entretanto, nota-se que a estrutura de madeira montada para composição do andaime não apresentava com as condições de mínimas de segurança exigidas pela norma regulamentadora específica.

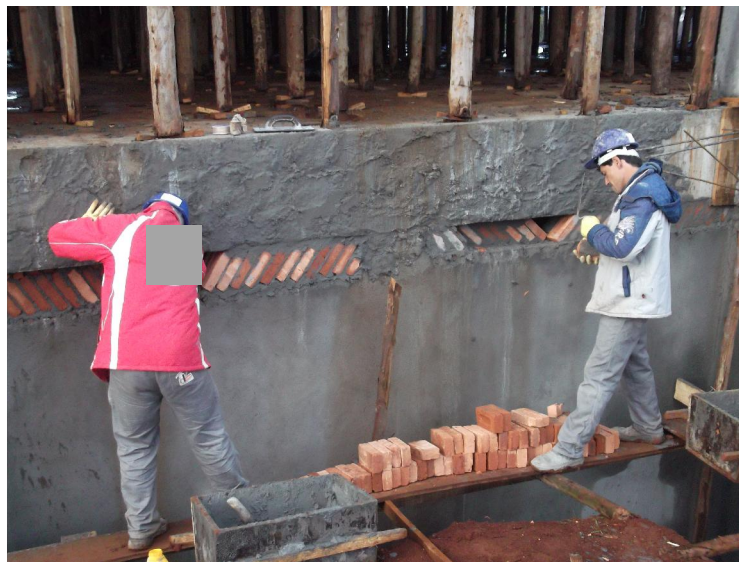
Figura 15 - Deposição de materiais sobre o andaime

plataforma de trabalho (assoalho) possuía também largura inadequada o que dificultava a locomoção do funcionário sobre o andaime, uma vez que materiais eram também depositados sobre o mesmo, conforme se observa também na Figura 15.

A colocação de materiais sobre o assoalho do andaime era pratica comum na obra. Entretanto, tal prática era arriscada, uma vez que limitava a circulação do funcionário sobre o andaime. Conforme observado na Figura 15, o funcionário tem que pisar na extremidade da tábua em função da presença de tijolos sobre o assoalho; ao pisar na extremidade da tábua, o trabalhador pode perder o equilíbrio e sofrer uma queda.

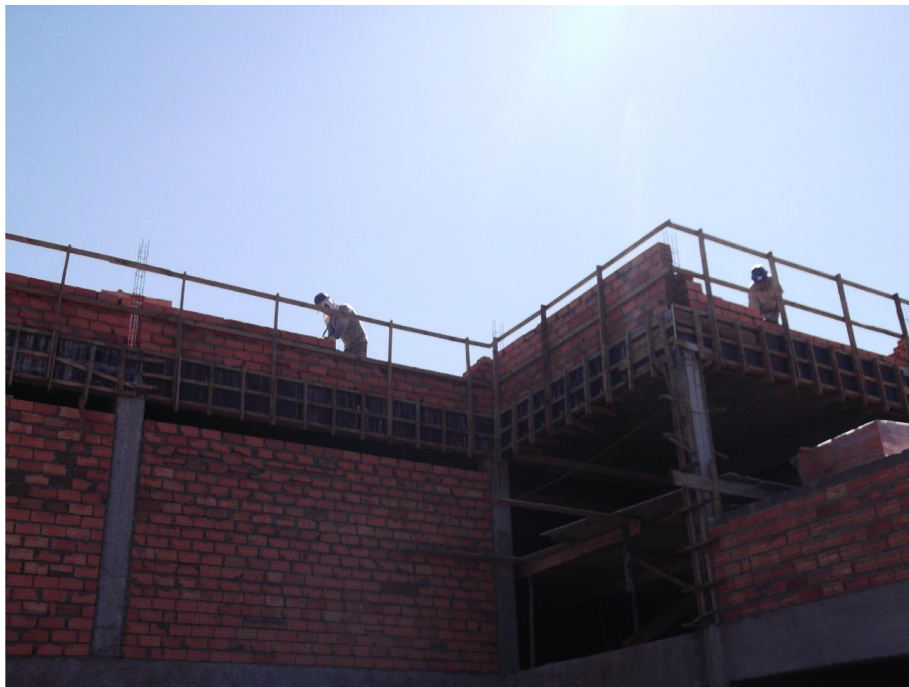
Figura 16 – Proteção de periferia durante o levantamento de alvenaria

No levantamento das alvenaria de periferia da edificação (platibandas, paredes externas) foi possível observar que a estrutura do guarda-corpo era somente retirada após a conclusão do levantamento. Todavia, nota-se que o guarda-corpo existente não apresentava tela de proteção e rodapé, conforme recomenda a NR-18, conforme Figura 16.

Apesar de não apresentar alguns elementos essenciais, a existência dos guarda-corpos é de grande valia para o trabalhador, permitindo-lhe desempenhar as atividades com mais segurança. Todavia, cabe ressaltar que os guarda-corpos devem ter resistência mecânica suficiente para que no caso de projeção de uma pessoa contra si, a estrutura do guarda-corpo seja capaz de conter a queda do trabalhador. Na obra, observou-se que os guarda-corpos eram executados com madeira de pinheiro de 3ª, com espessura de 2,54 cm e largura de 7cm.

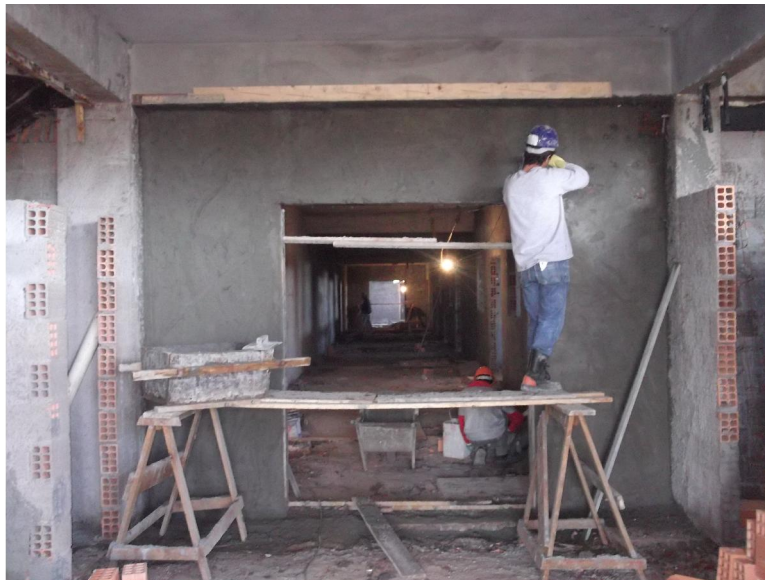
Figura 17 – Andaimos em cavalete para execução de revestimento de parede

por meio de cavaletes de madeira era amplamente difundido na obra. Nesse tipo de andaime, o assoalho era geralmente composto por uma ou duas tábuas de madeira, apoiadas sobre o cavalete, conforme se observa na Figura 17.

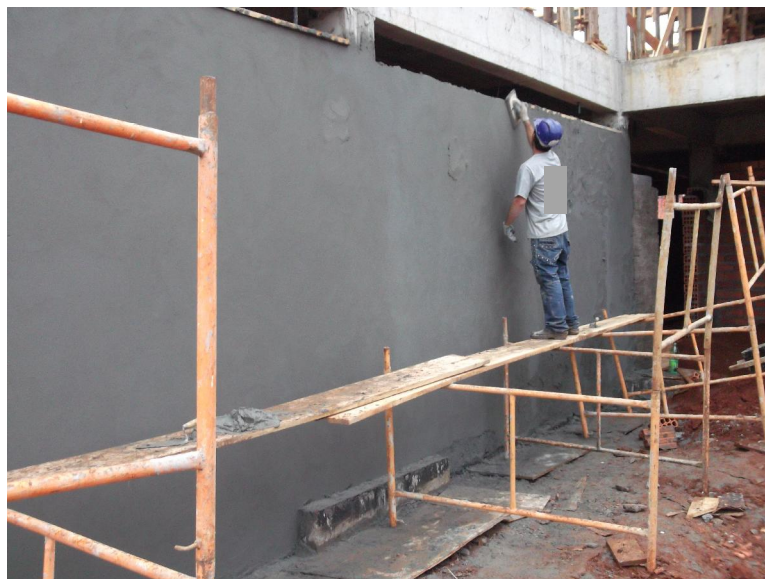
Figura 18 – Andaime com estrutura metálica

Na obra, comumente podia se observar ainda o uso de andaimes com estrutura metálica e “assoalho” de madeira, conforme Figura 18.

Conforme Figura 18, nota-se que o “assoalho” do andaime era composto pela sobreposição de duas tábuas de 30cm simplesmente apoiadas sobre a estrutura metálica. Nota-se também que a estrutura metálica do andaime não apresenta travamento diagonal e sua base não está perfeitamente nivelada; tais condições são totalmente desfavoráveis à execução, com segurança, da atividade. Numa simples distração, ou descuido, o trabalhador pode pisar fora do “assoalho” e cair ou até mesmo o andaime pode tombar, configurando um acidente do trabalho com provável lesão ao trabalhador.

Na obra foi possível observar que as diagonais para travamento da estrutura metálica dos andaimes era disponibilizada pela empresa, porém não era prática dos trabalhadores o seu uso.

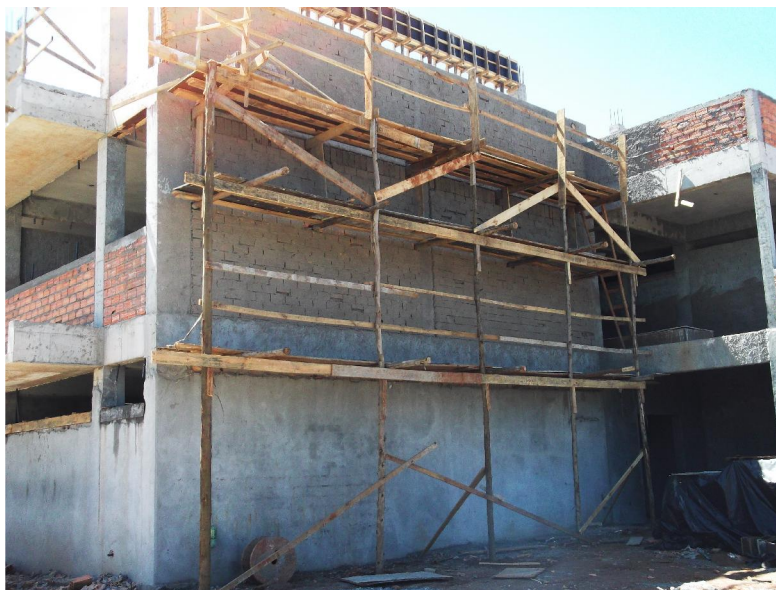
Figura 19 – Andaime Fachadeiro

Conforme exposto inicialmente, o objeto de estudo trata-se de uma obra com altura de 14 metros com 3 pavimentos de utilização (subsolo, 1º pavimento e 2º pavimento). Em determinados pontos da obra, o revestimento externo da parede era executado de maneira único da cobertura ao subsolo. Essa característica da edificação demandou a utilização de “andaimes fachadeiros” para execução dos revestimentos externos, conforme Figura 19.

Os andaimes fachadeiros presentes na obra forma executados com estrutura de madeira. Os apoios principais eram constituídos por “varas” de eucalipto cravadas no solo. A estrutura secundária de travamento e suporte do assoalho era geralmente constituída por tábuas de madeira com largura de 15 a 20cm. O

assoalho do andaime era geralmente executado com chapa compensada de 17mm, oriunda das sobras de formas. Na Figura 19, observa-se que foram executados os travessões superior e intermediário do andaime, todavia não foi executado o rodapé e instalada a tela de proteção.

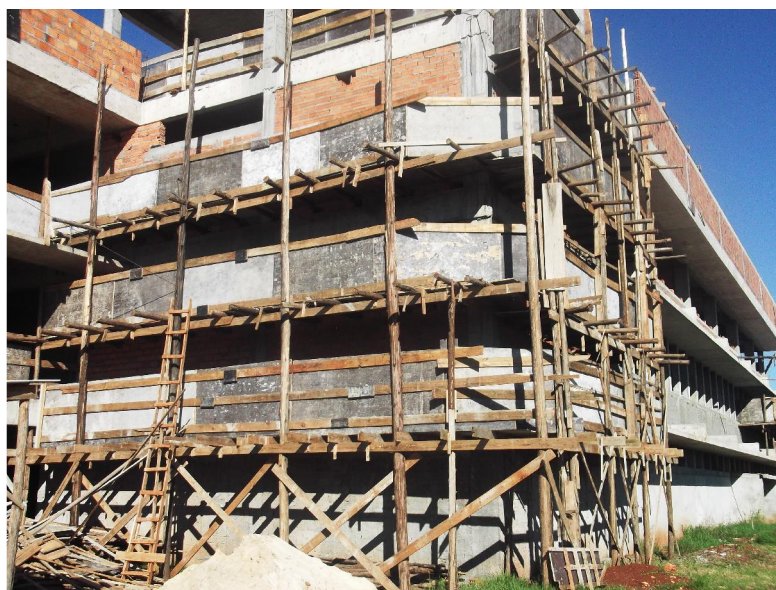
Figura 20 – Andaime fachadeiro readequado

Conforme se observa na Figura 20, ao invés da aplicação de telas de proteção nos guarda-corpos, fez a modelagem dessas estruturas com a aplicação de chapas de compensado com espessura de 17 mm, como forma também de reaproveitar as chapas que não mais estavam em uso. O uso das chapas de compensado se tornou uma alternativa viável, uma vez que propiciou à estrutura, rigidez e resistência mecânica adequadas de forma que o trabalhador pudesse executar suas atividades com segurança. Cabe salientar que as chapas de compensado foram utilizadas por possuírem dimensões adequadas às exigências da norma regulamentadora.

Durante o decorrer da obra, o Ministério do Trabalho e Emprego (MTE) fiscalizou a obra em relação a condições de higiene e segurança do trabalho. Algumas alterações foram solicitadas e, dentre elas adaptações aos andaimes fachadeiros. O MTE solicitou que fossem executados os rodapés e as telas de proteção nos andaimes de forma a criar uma barreira física e mais segura contra a queda de pessoas e materiais, conforme Figura 20.
