**UNIVERSIDADE TECNOLÓGICA FEDERAL DO PARANÁ  
DIRETORIA DE PESQUISA E PÓS-GRADUAÇÃO  
ESPECIALIZAÇÃO EM GESTÃO AMBIENTAL EM MUNICÍPIOS**

**MAPEAMENTO DAS ÁREAS DE RISCO DE DESLIZAMENTO EM  
ENCOSTAS NA CIDADE DE FRAIBURGO - SC**

**MONOGRAFIA DE ESPECIALIZAÇÃO**

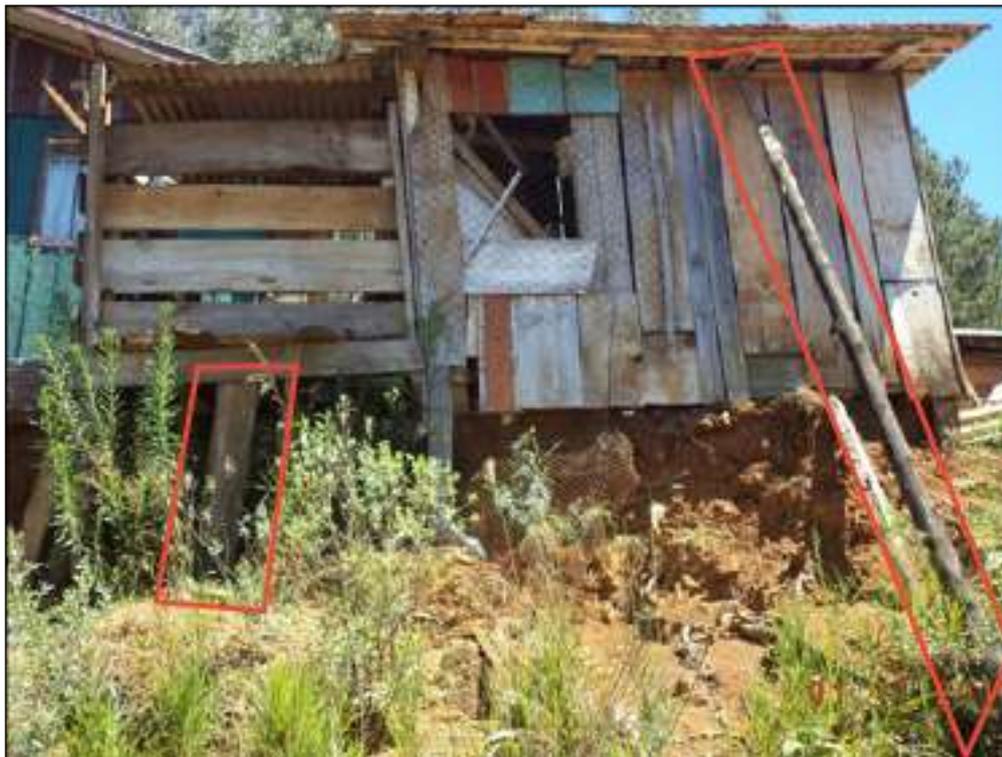
O grau de vulnerabilidade neste ponto é alto, dado ao padrão de construção da casa e à sua localização.

O risco é muito alto.

**Figura 4: Galpão localizado na borda do talude que apresenta sinais de instabilidade.**  
Fonte: Autoria Própria.

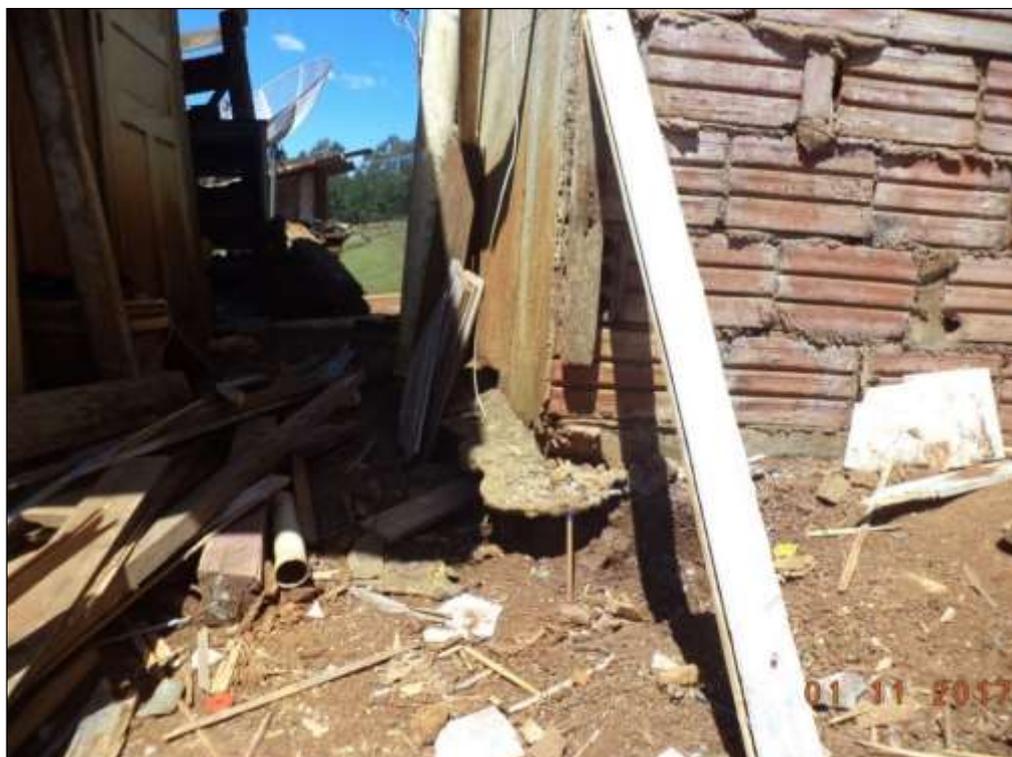
**Figura 5: Indícios de movimentação do solo. A base do banheiro está sendo erodida**  
Fonte: Autoria Própria.

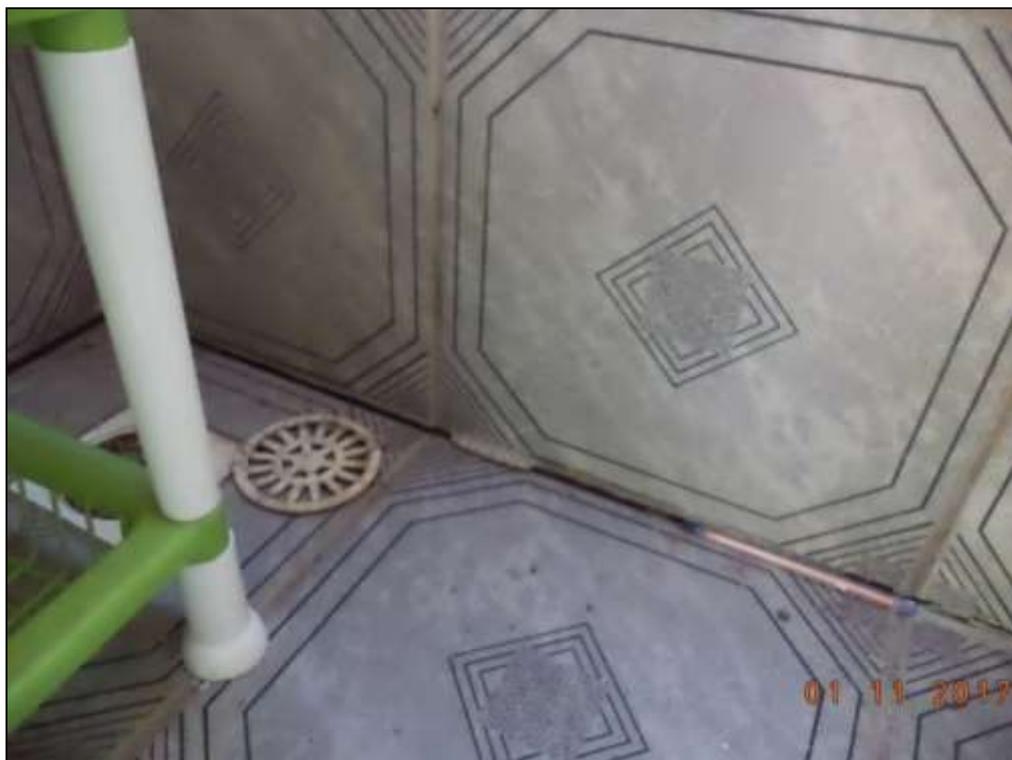
**Figura 6: Evidência de movimentação na parte interna do banheiro. . Vê-se que o desnível é da largura de uma caneta BIC**  
**Fonte: Autoria Própria**

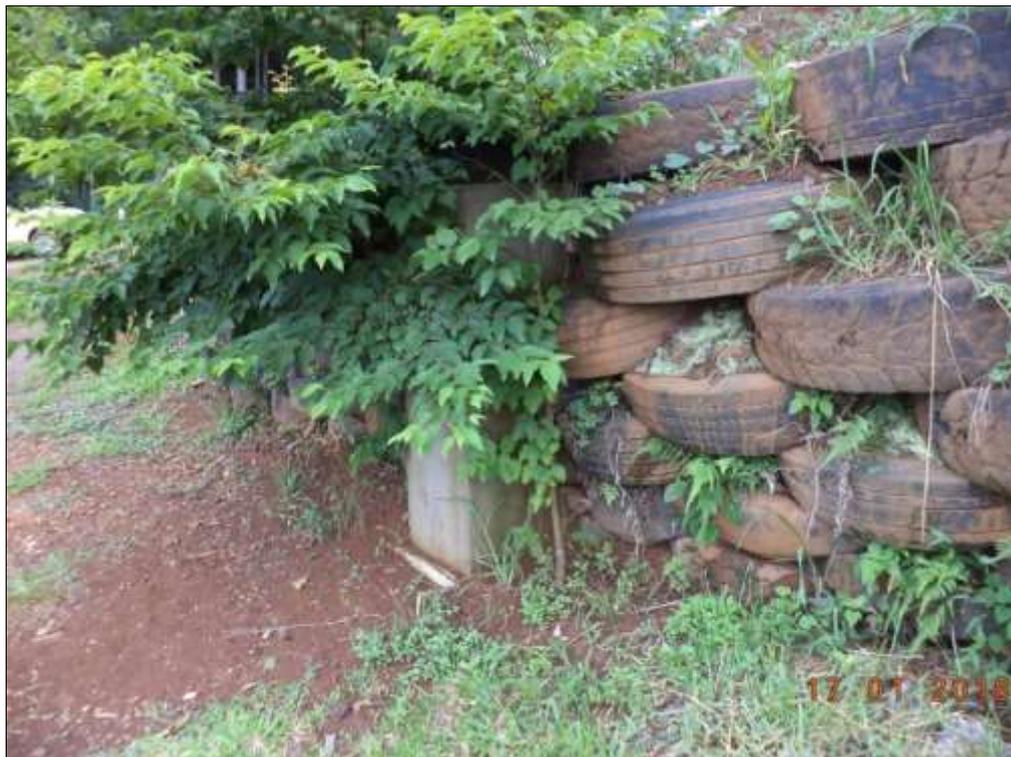
O ponto de risco 02 se localiza a 200 metros da SC-355, próximo ao restaurante Café com Q. Essa região do bairro Dez de Novembro é bastante inclinada, apresentando mais de 30% de declividade. Para haver ocupação, a região deveria ter sido estudada geotecnicamente, o que é provável que não ocorreu, pois tratam-se de casas irregulares. Na residência localizada no topo deste morro existe um muro de pneus. Este ponto foi vistoriado duas vezes, a primeira no dia 01/11/2017 e a segunda dia 17/01/2018. Conversando com o morador desta casa, descobriu-se que neste período o muro de contenção cedeu e foi necessário colocar um bloco de concreto na sua frente, para conter sua movimentação (Figura 7). Na segunda vistoria notou-se que existe água minando na base do muro (Figura 8), indicando que existem planos de ruptura que concentram o escoamento e o fluxo de água no interior da encosta, o que poderá levar a novas movimentações. Os pneus próximos ao bloco de concretos estão bem mais amassados que no restante da encosta, indicando que aquele ponto é o que recebe a maior carga.

A vulnerabilidade deste ponto foi caracterizada como baixa. Porém, o risco neste ponto é alto.

Figura 7: Bloco de concreto construído na borda do talude para segurar o muro de contenção, ponto de risco 02.  
Fonte: Aatoria Própria

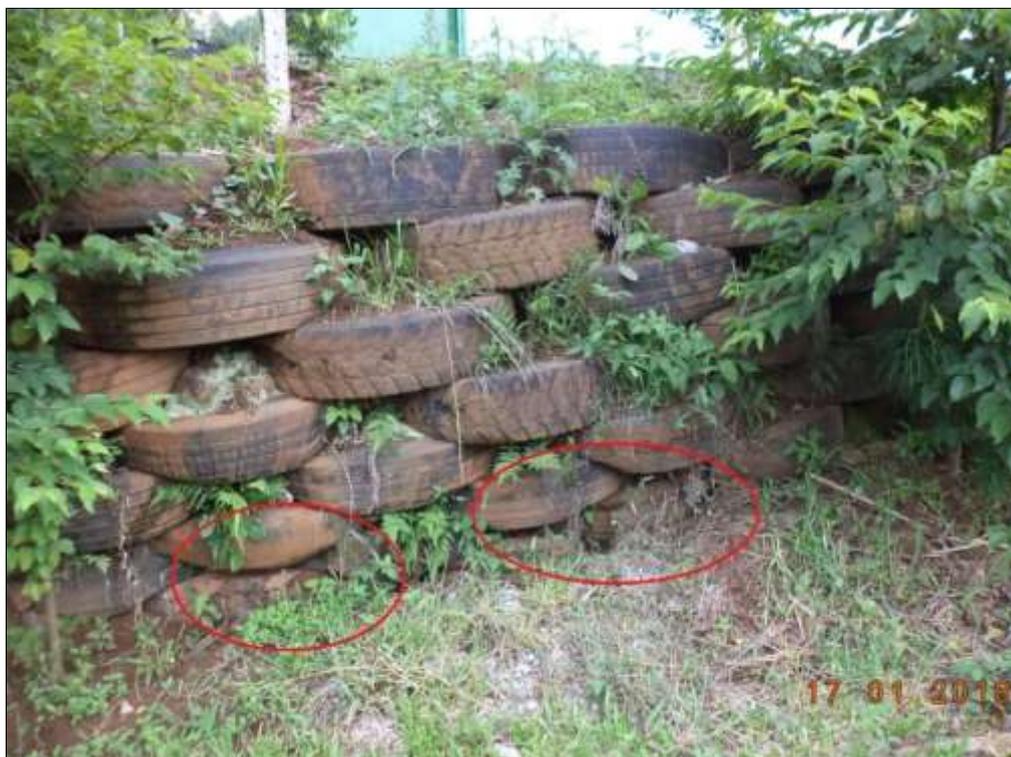
Figura 8: Água minando na base deste muro, indicando que existe fluxo de água no interior da encosta.  
Fonte: Aatoria Própria

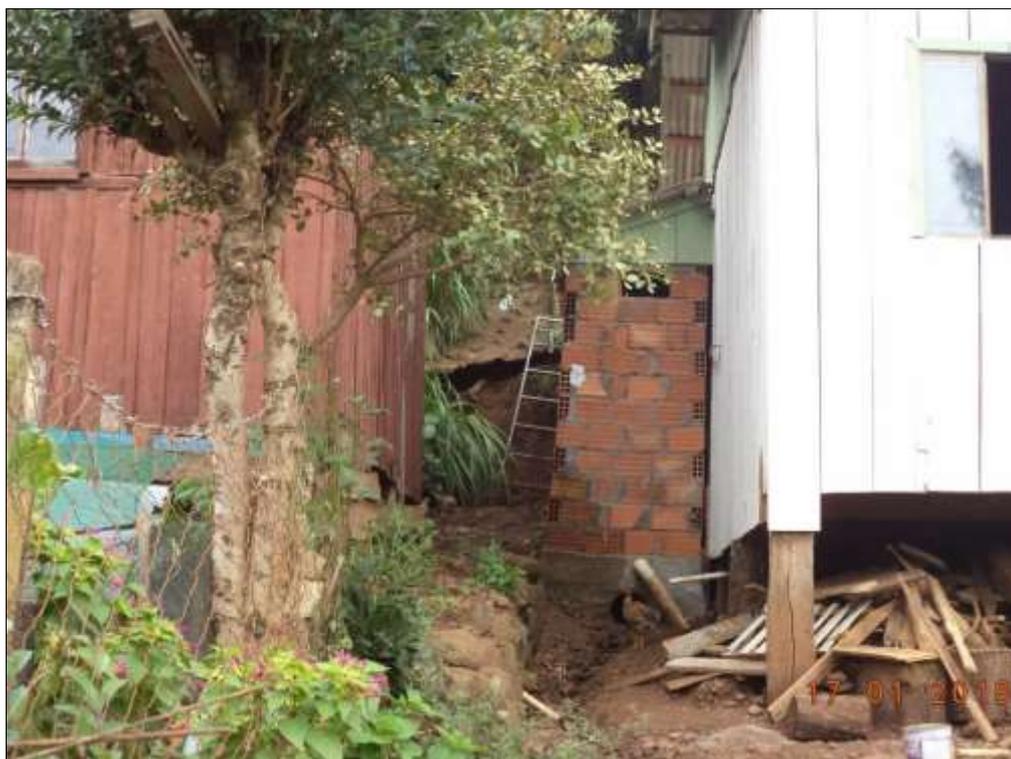
Trata-se de uma área invadida que foi cortada em alguns pontos, aumentando a inclinação do talude que a separa da rodovia. A altura deste talude é de aproximadamente 07 metros. A distância entre ele e as residências é variável, havendo locais que não chega a 1,0 m. Existe uma calha, atrás de uma das casas, por onde escoar a água da estrada. Ela está quebrada e sua base bastante erodida (Figura 9). Essa estrutura não é ligada em nenhum sistema de drenagem pluvial, ou seja, toda a água que passa por ali flui entre duas moradias. Esse fluxo de água intensifica os processos erosivos na base dessas residências. Há muito material preso no topo desta calha. Esse entupimento, Figura 10, pode acabar represando a água num dia de chuva mais intenso e o seu rompimento poderá gerar uma onda que poderá causar sérios danos à jusante.

**Figura 9: Calha por onde escoar a água da rodovia, no ponto 02. Vê-se que ela está quebrada e sua base encontra-se erodida. Todo o seu fluxo escoar por entre essas duas residências.  
Fonte: Autoria Própria**

A vulnerabilidade deste ponto é alta. Esta encosta foi classificada como de risco médio, porém as duas casas localizadas ao lado da calha foram caracterizadas como de alto risco.

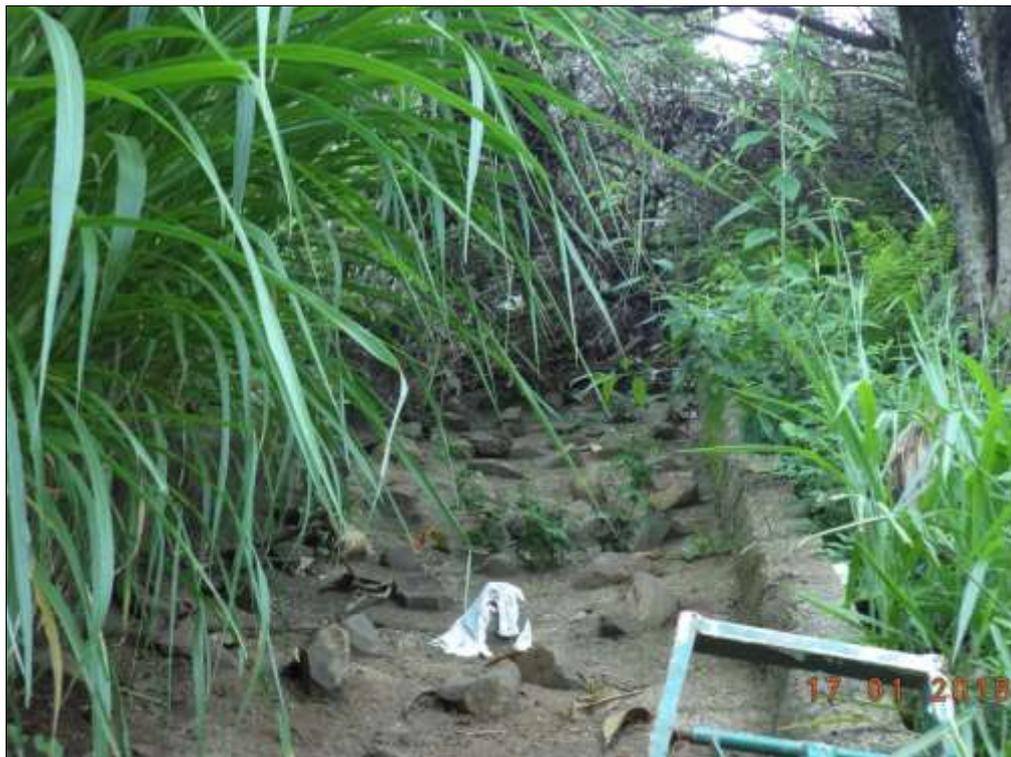
**Figura 10: Material presente no topo da calha.**  
**Fonte: Autoria Própria**

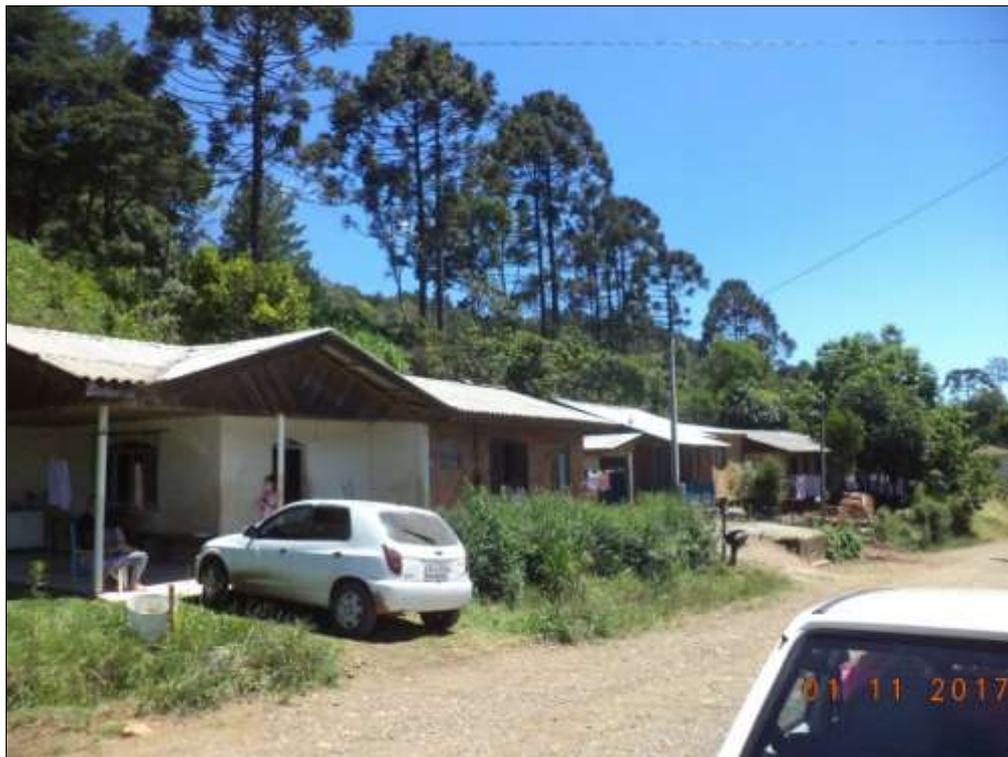
Sobre toda essa área existem araucárias, plantadas ao longo da rodovia (Figura 11). Este pode ser um ponto benéfico, pois essas árvores ajudam a segurar o solo e funcionam como barreira natural para evitar que os carros caiam sobre essas casas, mas também pode trazer malefícios pois, seus galhos e até elas próprias podem cair sobre as residências abaixo num dia de chuva e ventos mais intensos. Partes desse talude encontram-se cobertos de gramíneas, o que ajuda a diminuir a velocidade do escoamento superficial.

O material utilizado na construção das casas influencia na sua vulnerabilidade. Casas de madeiras ou mistas são mais frágeis que as de alvenaria e ali predominam as duas primeiras.

**Figura 11: Moradias localizadas abaixo da SC-355**  
**Fonte: Autoria Própria**

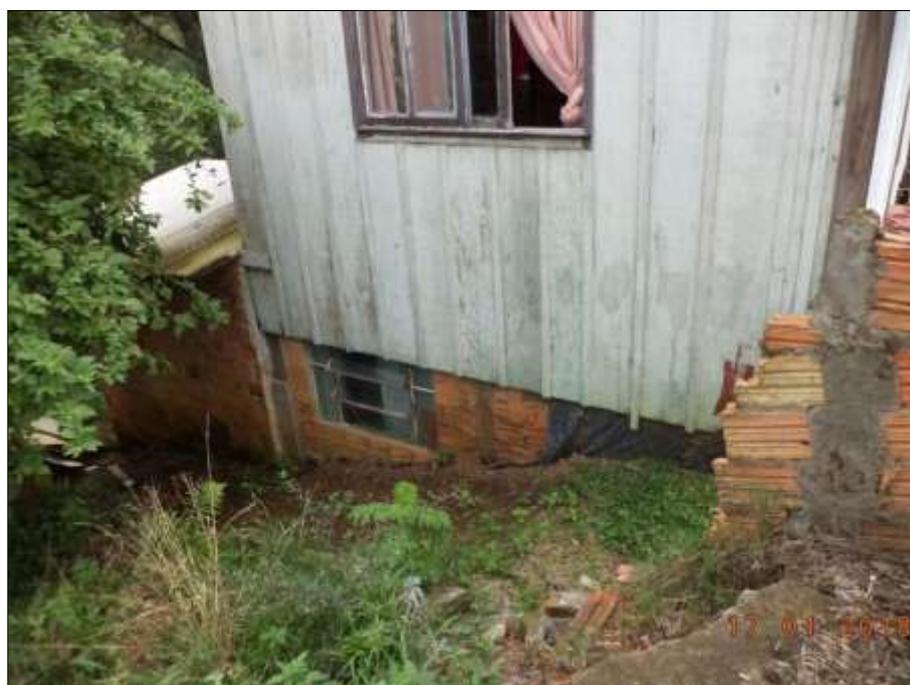
**Figura 13:** Residência construída diretamente sobre o corte do terreno, ponto 05, não apresentando nenhuma estrutura de contenção. Vê-se na sua base a lona utilizada para impermeabilizar a casa da umidade do solo.

O risco neste ponto é médio, chegando a alto próximo às casas mais vulneráveis.

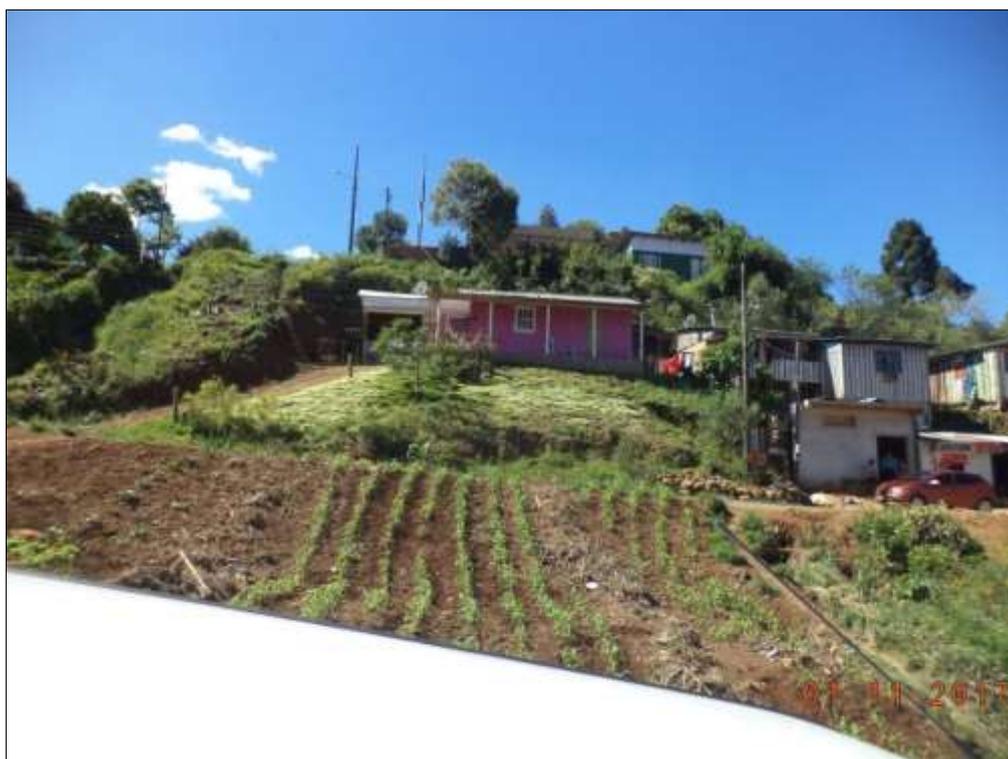
**Figura 14: Área de risco localizada no bairro São Miguel, no ponto 06.**  
**Fonte: Autoria Própria**

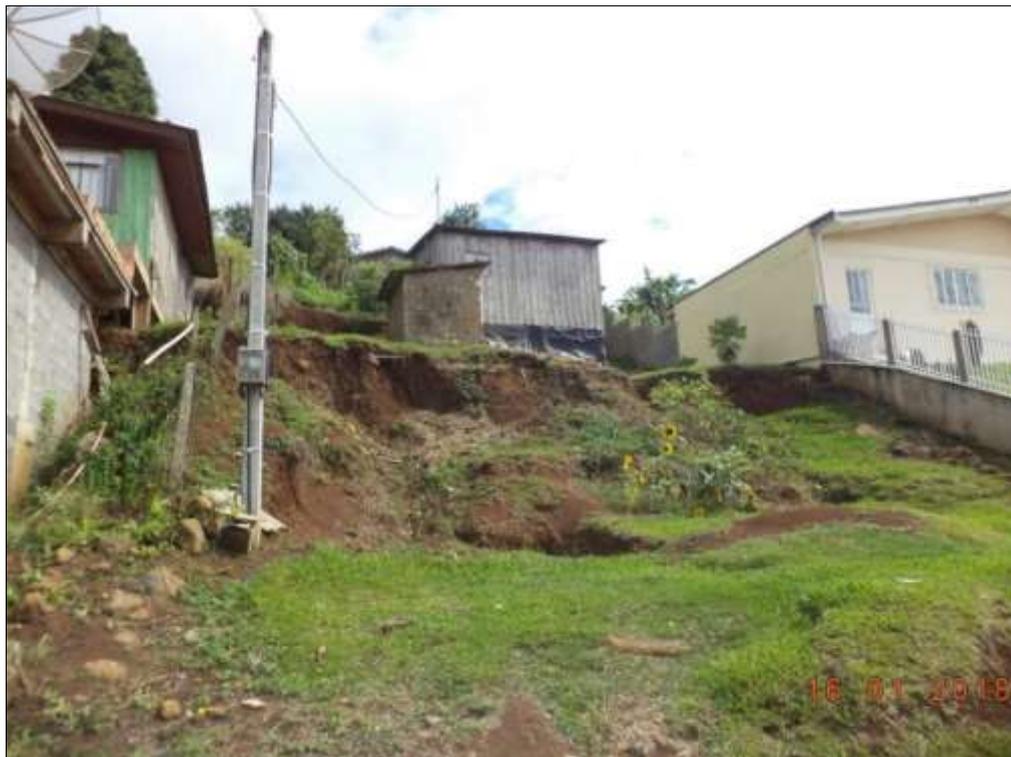
**Figura 15:** As construções localizadas no ponto 07 encontram-se muito próximas à beira do talude. Esse terreno passou por intensos processos de erosão.  
Fonte: Autoria Própria

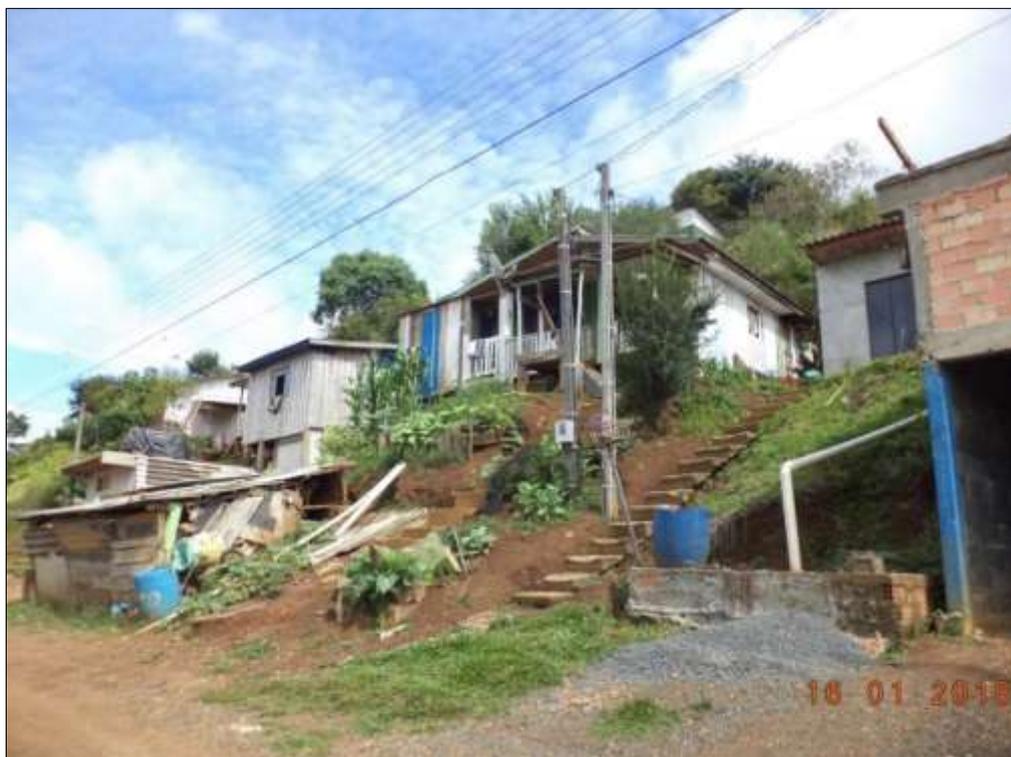
**Figura 16:** Casa construída de forma precária, no ponto 08. Essa construção torna a área a sua volta como de alto risco.  
Fonte: Autoria Própria

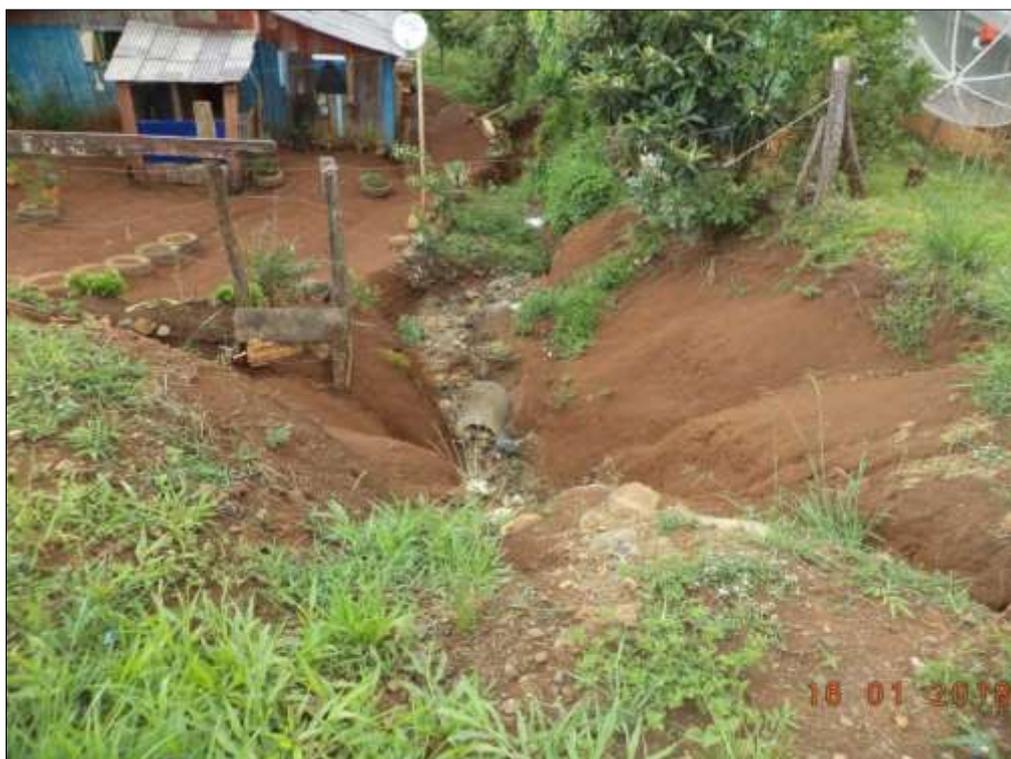
O ponto de risco 09 foi tirado no bairro Nossa Senhora Aparecida. Trata-se de uma área invadida. As casas foram dispostas ao lado de um banhado e em uma cota inferior à da rua, ou seja, todo o fluxo de água da chuva tende a ir em direção a elas. Existe um tubo de drenagem pluvial que passa por baixo da estrada, mas que termina antes das casas. Com a falta de um sistema eficiente de drenagem pluvial, a água da chuva vem erodindo todo o terreno desprotegido ao redor do canal, criando sulcos e desestabilizando estruturas, sendo evidente o tombamento de uma cerca na borda deste canal, Figura 17 e Figura 18.

A vulnerabilidade ali é alta. O risco atribuído à região que engloba essas duas residências é alto.

**Figura 17: Erosão que vem ocorrendo nesta porção do terreno, que se encontra desprotegido. Vê-se os sulcos formados pela chuva, no ponto 09.**

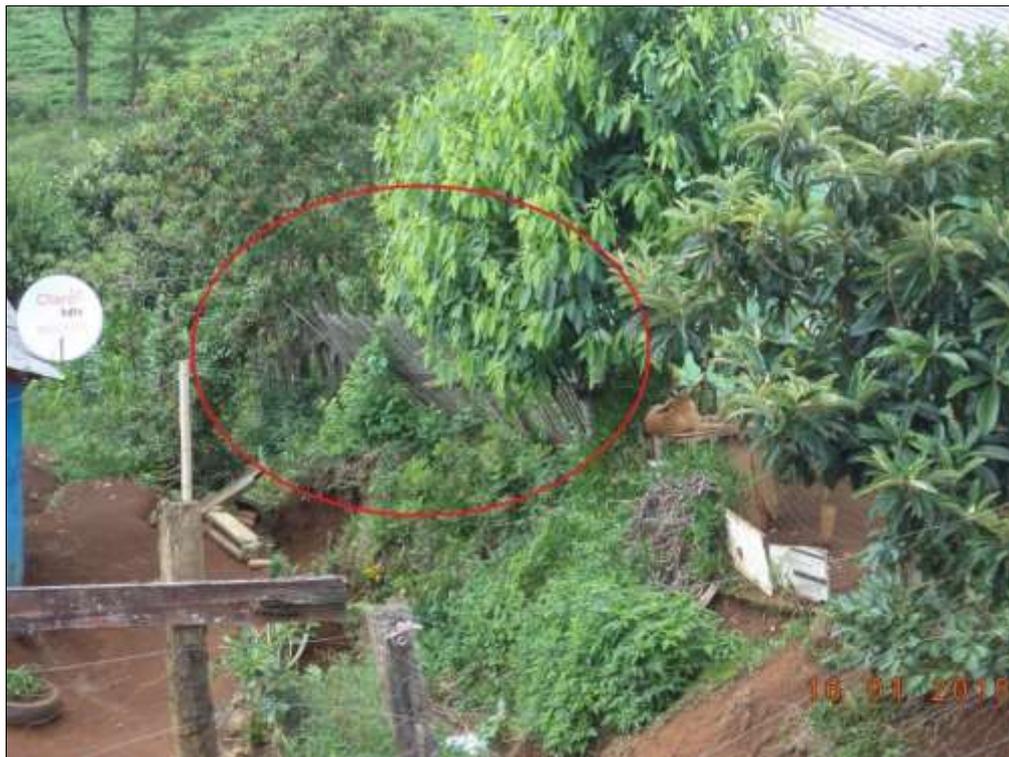
**Figura 18: Muro inclinado localizado na margem deste canal de drenagem, no ponto 09.  
Fonte: Autoria Própria**

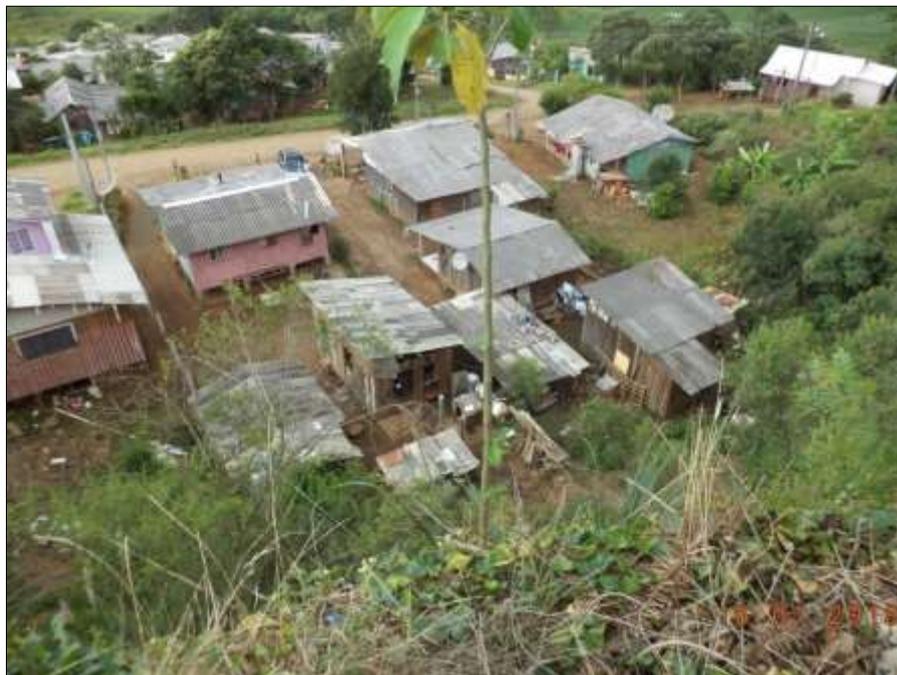
A conformação do terreno e o tipo de construção aumentam a vulnerabilidade

desta localidade. A área interna da antiga pedreira foi caracterizada como de alto risco. A região superior foi classificada como risco médio.

**Figura 19: Vista superior da área da antiga pedreira, tirada do ponto 11. Vê-se como existem casas próximas ao talude de corte. A construção em madeira aumenta a vulnerabilidade dessa área frente a alguma movimentação de massa.**

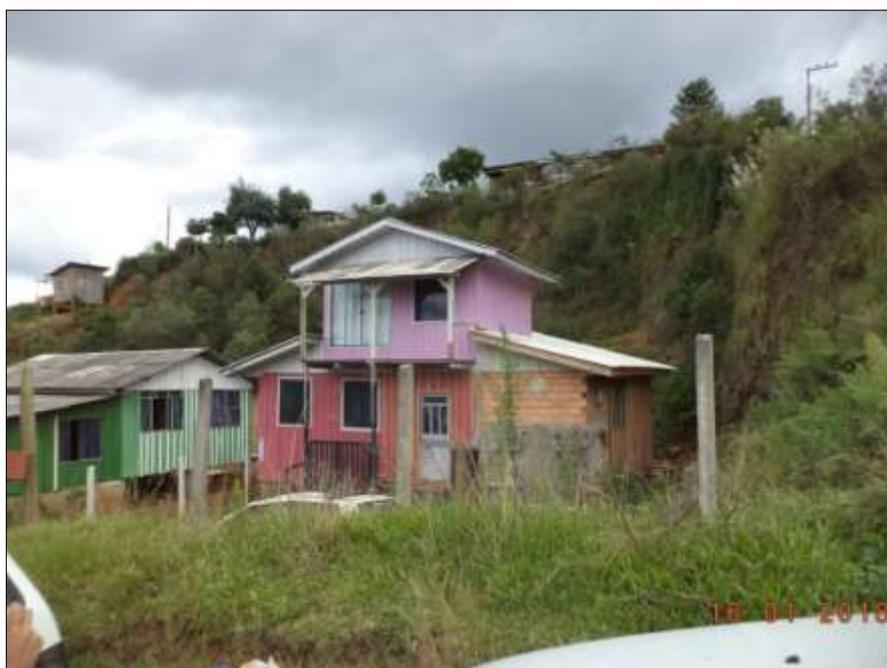
O ponto de risco 10 foi tirado em uma antiga pedreira municipal, localizada no bairro Nossa Senhora Aparecida. As construções aqui também são irregulares.

**Figura 20: Residências localizadas no interior da pedreira, ponto 10. Vê-se no canto superior esquerdo da imagem que esta encosta foi cortada e naquela porção se construiu uma pequena casa.**

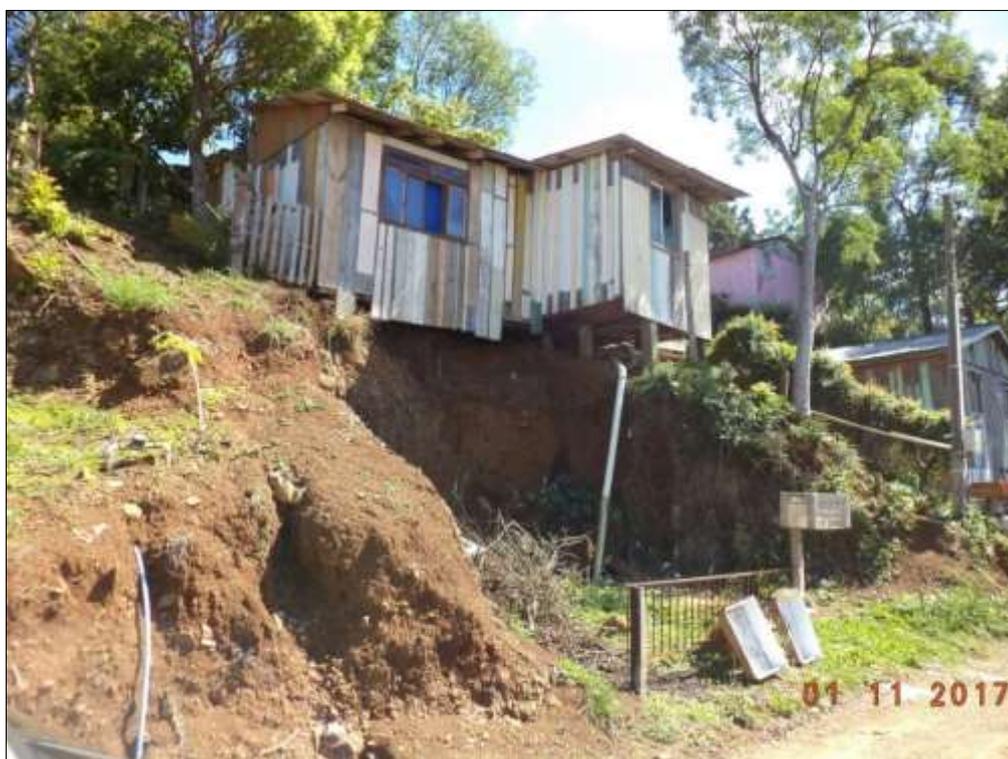
O risco neste ponto é muito alto.

**Figura 21: Residência em área de risco, ponto 12, localizada no bairro N. Sra. Aparecida.  
Fonte: Autoria Própria**

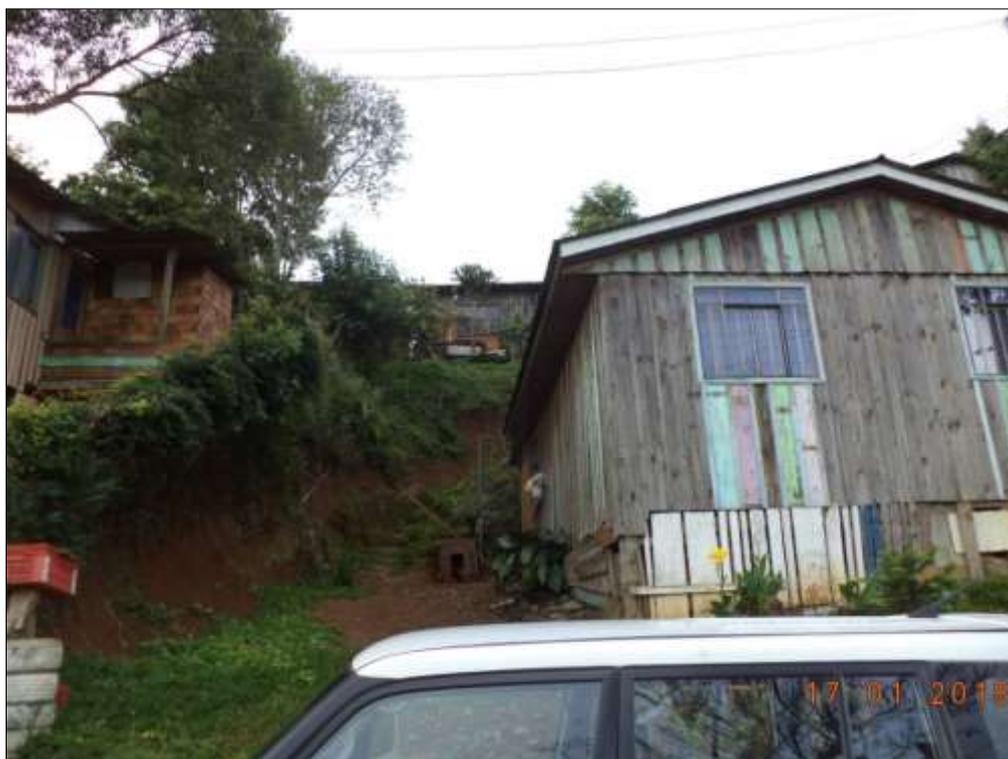
A segunda situação localiza-se ao lado da primeira, no ponto de risco 13. Esta casa foi construída em frente a um talude de corte, que também não apresenta nenhuma forma de contenção. Na parte superior daquele, existe uma residência que se encontra muito próxima da crista da encosta. Além desta construção, há muito lixo disposto ali (Figura 22).

Todos esses fatores aumentam a vulnerabilidade de ocorrência de algum dano aos moradores.

Esse local também foi caracterizado como risco muito alto.

**Figura 22: Residência em área de risco, ponto 13, localizada no bairro N. Sra. Aparecida.  
Fonte: Autoria Própria**

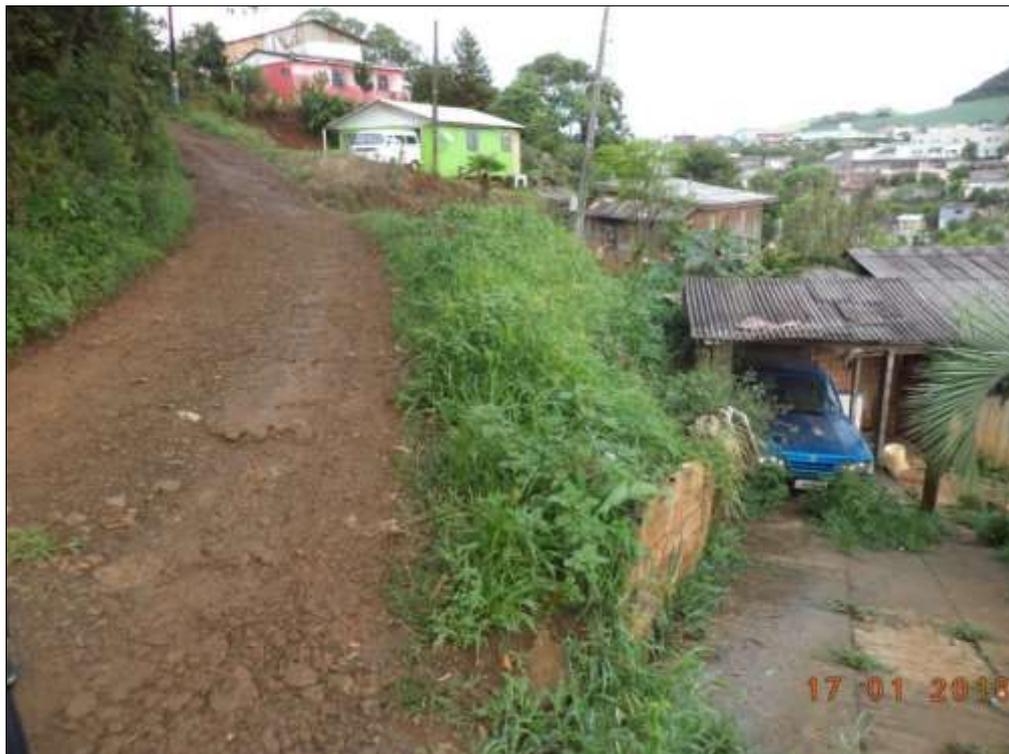
O ponto de risco 14 se encontra a jusante dos pontos 12 e 13. Essas residências também foram construídas próximas aos cortes feitos no terreno. Não existe nenhuma forma de contenção do fluxo de água da chuva que segue preferencialmente em direção a essas casas. Inclusive, existe vegetação crescendo sobre o telhado da casa ilustrada na Figura 23, comprovando que existe um fluxo de água e sedimentos ali.

**Figura 23: Vê-se ao lado direito da foto duas casas construídas ao lado de um corte feito no talude da estrada, ponto 14. Esta é a responsável por direcionar a água da chuva para essas duas residências.**

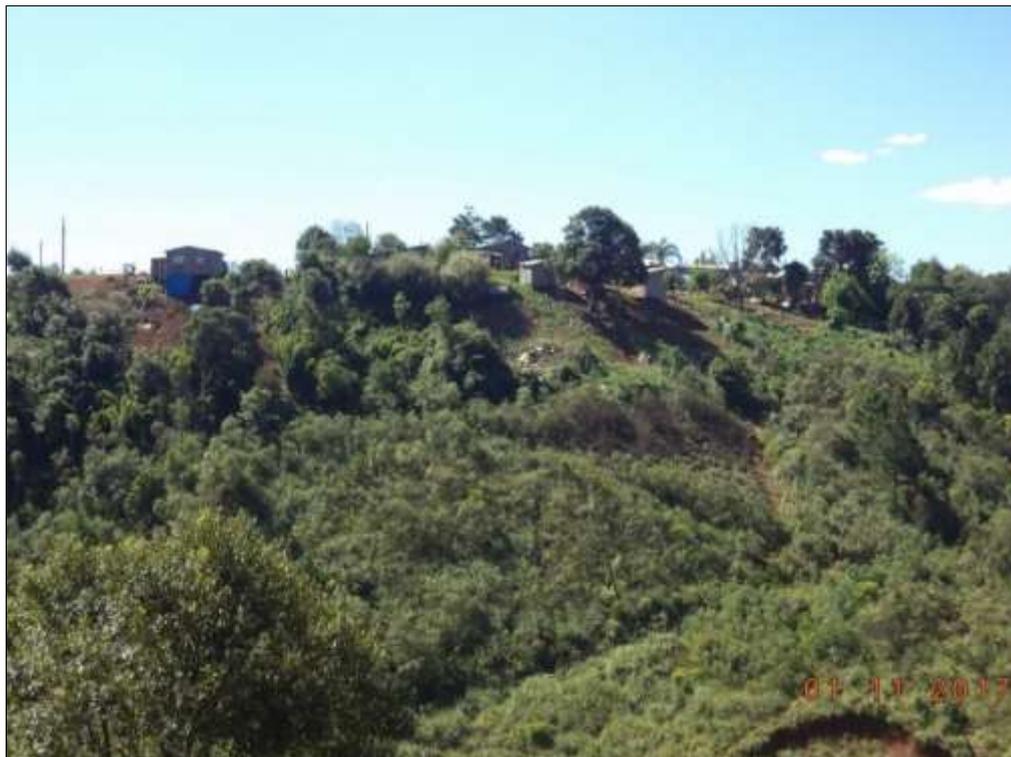
A encosta foi ocupada de maneira desordenada, as residências ali presentes foram construídas de forma rudimentar e sem supervisão técnica. Existe lixo e entulho em alguns pontos da mesma e há lançamento de águas servidas diretamente no solo. Essas são algumas das causas e agravantes que geram a instabilidade do solo. A vulnerabilidade é alta e o risco neste ponto é muito alto.

**Figura 24: Área de risco presente no bairro São Miguel, ponto 15**  
**Fonte: Autoria Própria**

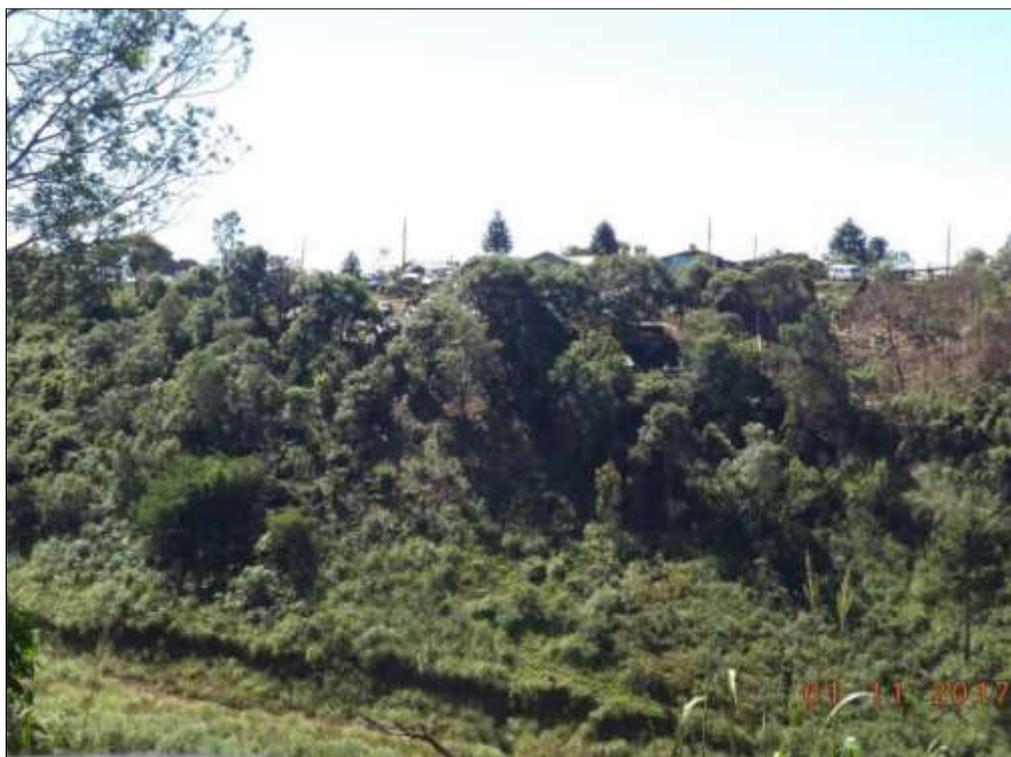
**Figura 25: Área de risco presente no bairro São Miguel**  
**Fonte: Autoria Própria**

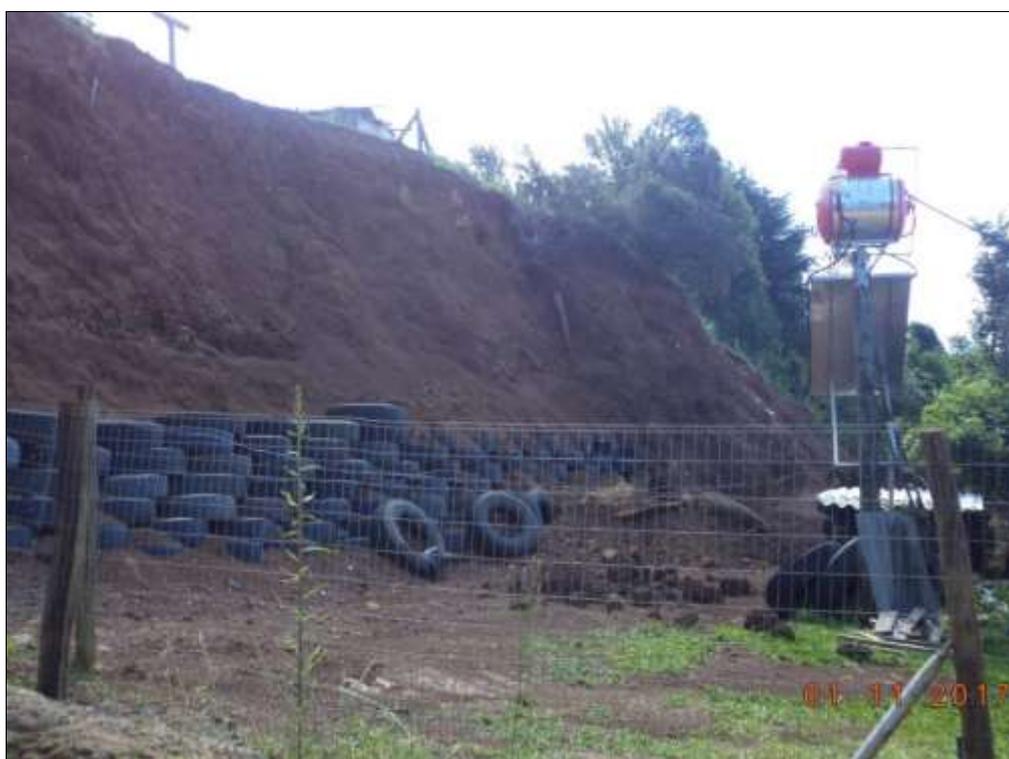
O ponto 16 está localizado na rua Artur Kamphorst. O corte presente nos fundos da residência apresenta cerca de 5,0 metros de altura, possui alta declividade e não há vegetação protegendo-o (Figura 26). No dia do campo, verificou-se que naquela encosta havia um muro de contenção de pneus. Ele estava rompido, mostrando que não foi adequadamente dimensionado para conter o avanço do solo. Neste evento de desmoronamento, o material não atingiu a residência. A construção mais próxima se localiza a aproximadamente 3,0 m do sopé do talude.

A vulnerabilidade é baixa. O risco neste ponto é muito alto.

**Figura 26: Muro de contenção rompido localizado em área de risco, no ponto 16 no bairro São Miguel.**

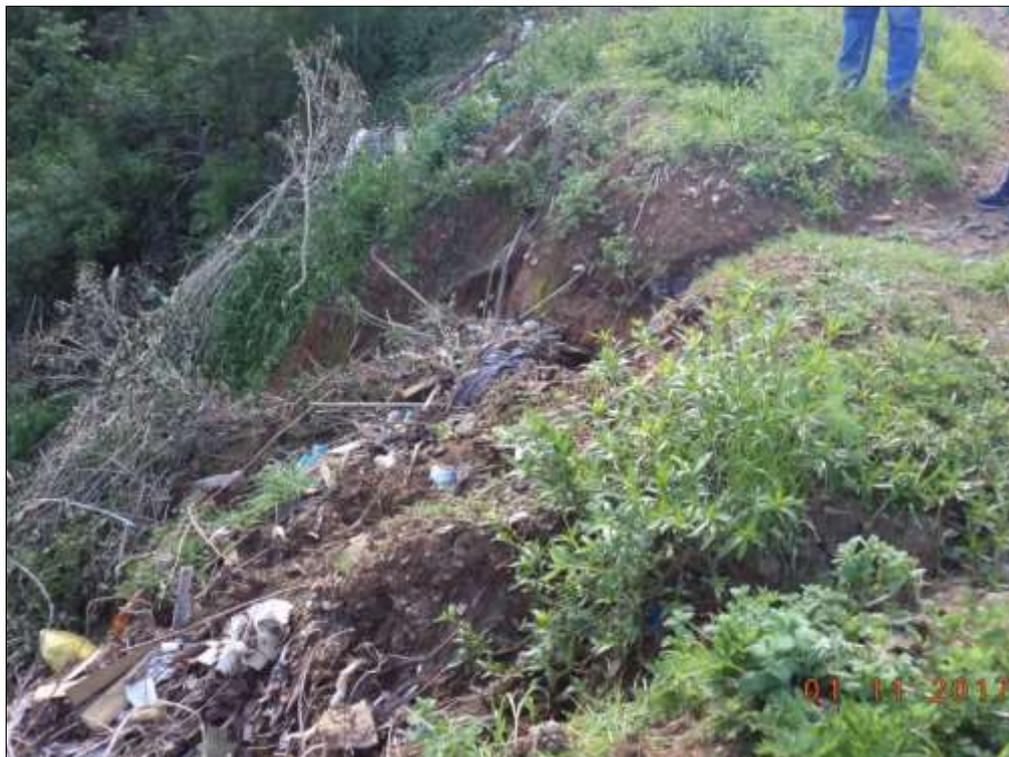
pontos, a rua diminui a sua largura devido a esta movimentação. O risco neste ponto é alto.

**Figura 27:** Área de risco encontrada na rua Lodovico Salagna, ponto 17. Vê-se os sulcos sendo formados na encosta e o acúmulo de lixo.

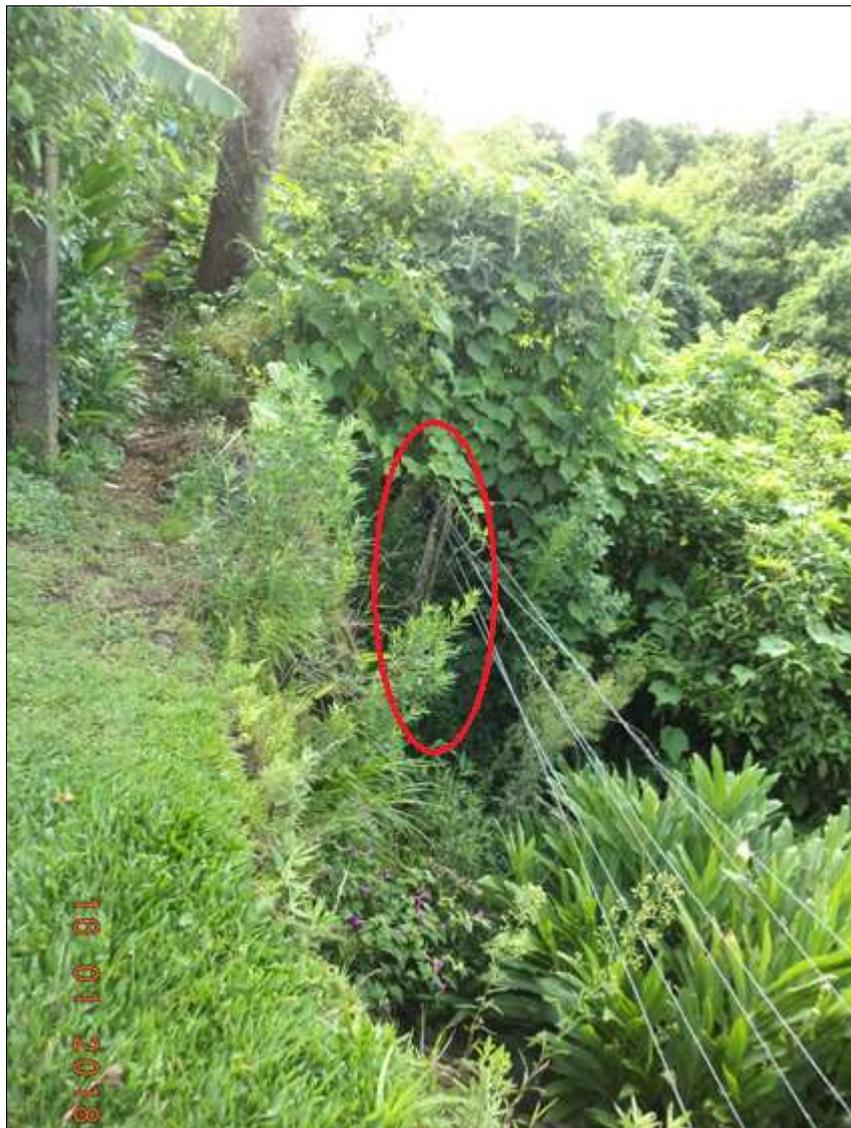
A vulnerabilidade é média. O risco ali é muito alto.

**Figura 28:** Encosta erodida e com alta declividade localizada no ponto 18. Este ponto, antigamente, era uma via de rolamento. Os processos erosivos foram tão intensos que a rua desmoronou. Vê-se destacado em vermelho, a cerca pendurada.  
**Fonte:** Autoria Própria

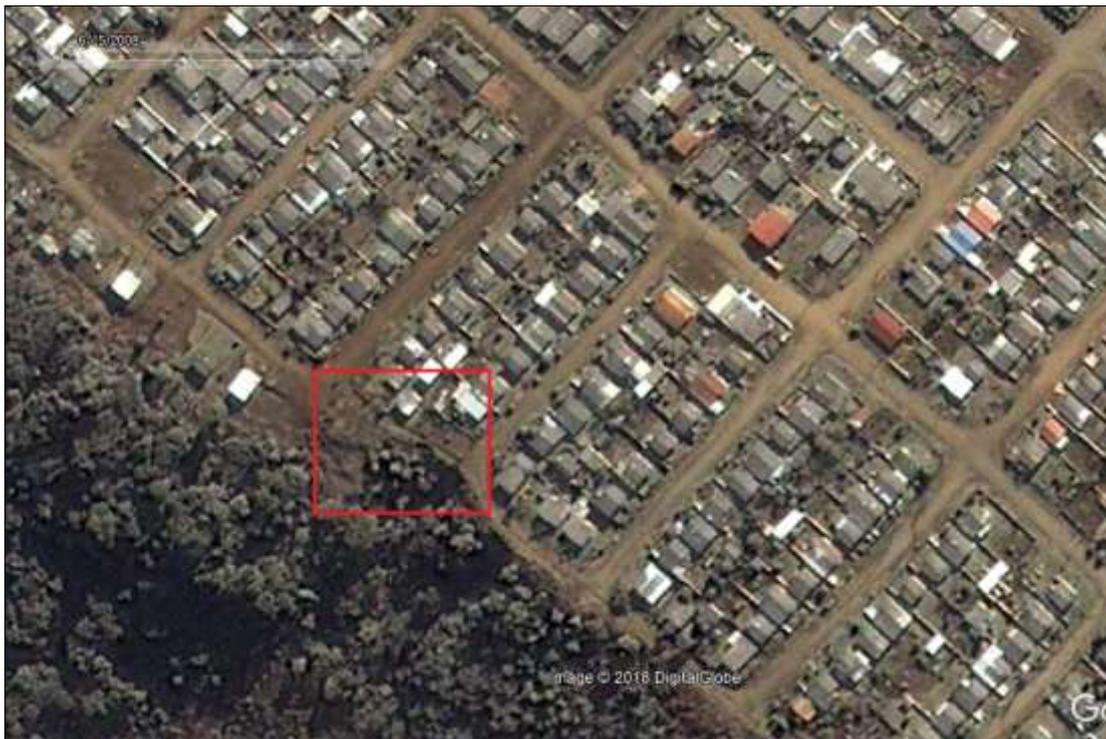
**Figura 29: Imagem de 15/06/2008 do bairro São Miguel. Marcado em vermelho a rua Lodovico Solagna antes de desmoronar (ponto 18)**  
Fonte: Google Earth

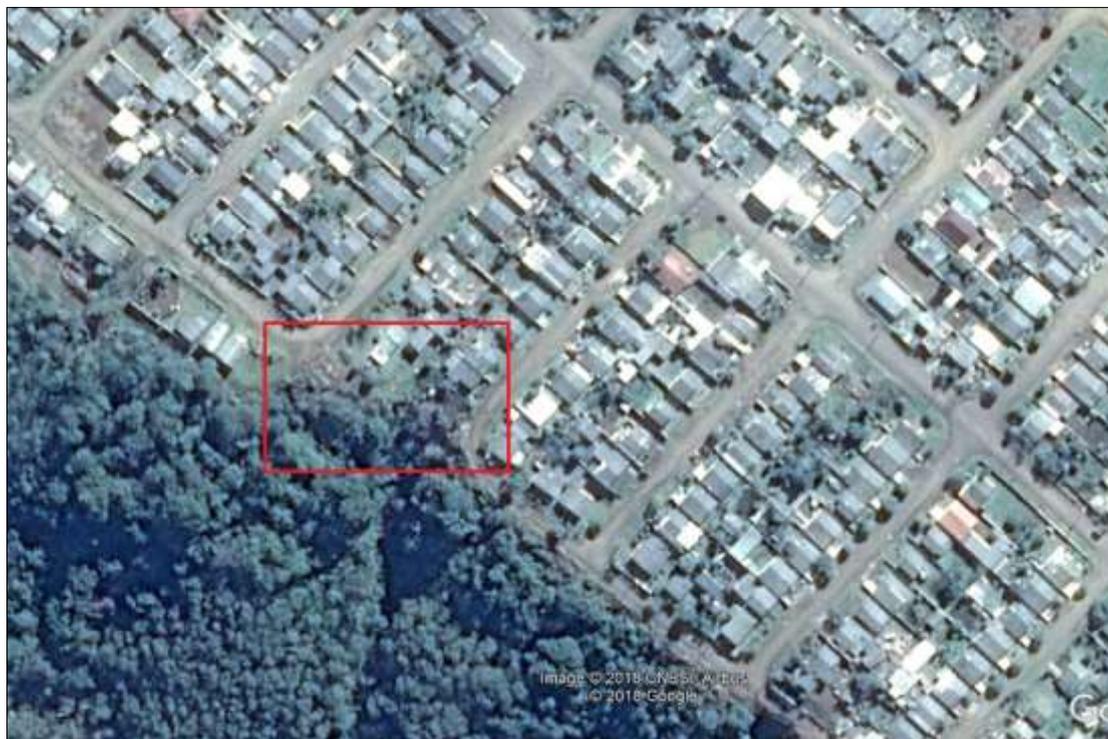
**Figura 30: Imagem de 17/07/2016 do bairro São Miguel. Marcado em vermelho a rua Lodovico Solagna após os eventos destrutivos (ponto 18)**  
Fonte: Google Earth
