**UNIVERSIDADE TECNOLÓGICA FEDERAL DO PARANÁ  
DIRETORIA DE PESQUISA E PÓS-GRADUAÇÃO  
ESPECIALIZAÇÃO EM GESTÃO AMBIENTAL EM MUNICÍPIOS**

**MAPEAMENTO DAS ÁREAS DE RISCO DE DESLIZAMENTO EM  
ENCOSTAS NA CIDADE DE FRAIBURGO - SC**

**MONOGRAFIA DE ESPECIALIZAÇÃO**

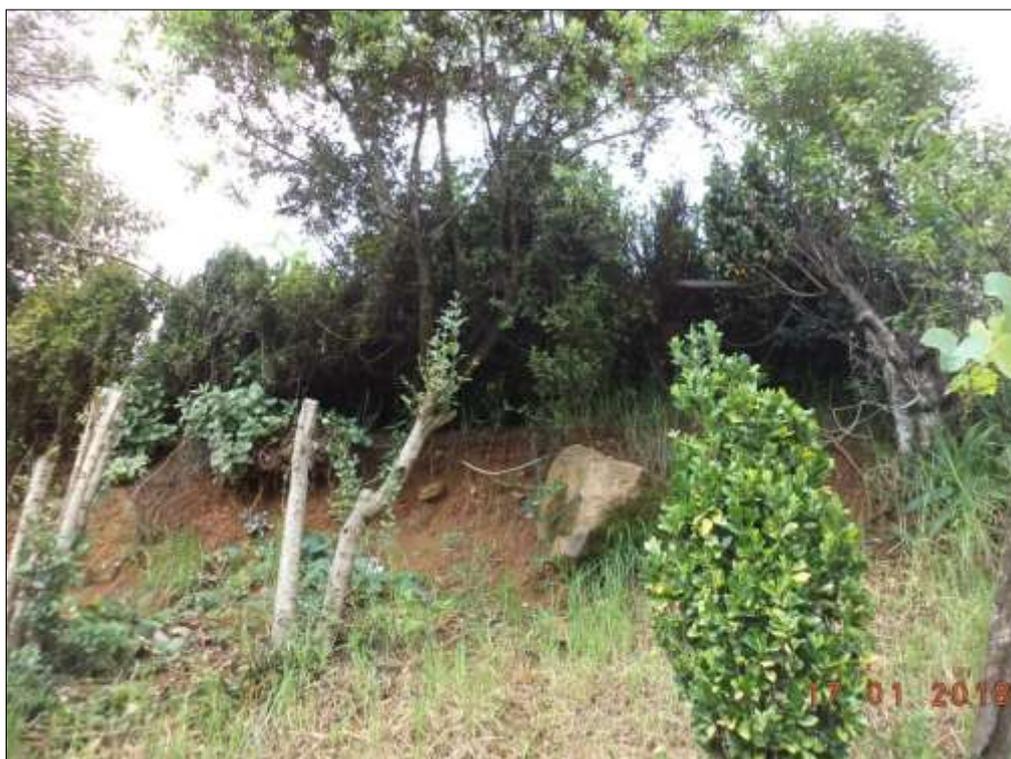
Os pontos a seguir são localizados no bairro Macieira, entre as ruas A e Melrose. Os fundos dos lotes da rua A são bem íngremes e na maioria das residências existem blocos de rocha sobre eles, com graus diferentes de estabilidade e instabilidade. Na Figura 31, tirada no ponto 20, pôde-se ver que existe um bloco bastante instável localizado sobre uma porção desprotegida do solo. Este bloco se distancia, no máximo, 2,0 metros da parede da casa (que é feita de madeira). Uma chuva mais intensa pode vir a soltá-lo encosta abaixo e ele vir a atingir a residência. Acima deste, existe uma árvore que está inclinada, devido à erosão. Para maximizar o perigo, o morador da casa a montante deste talude escora vários materiais sobre aquela árvore.

**Figura 31: Bloco de rocha instável localizado no ponto 20.**  
**Fonte: Autoria Própria**

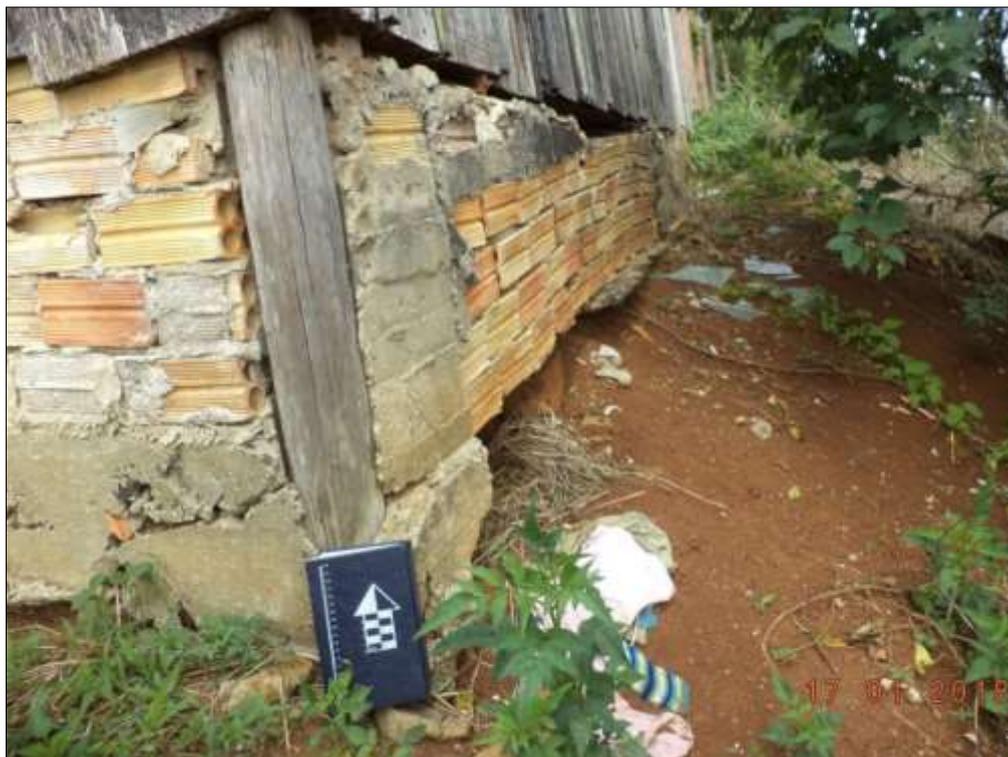
Outro local visitado neste bairro, ponto 21, foi a construção abandonada localizada na Rua Melrose, que se encontra muito próxima à crista do talude em questão (Figura 32). Devido aos intensos processos erosivos, houve o descalçamento do solo abaixo dela, sua parede de alvenaria embarrigou e inúmeras fraturas apareceram na sua estrutura.

A área entre o ponto 20 e 21 foi caracterizada como de alta vulnerabilidade e alto risco.

**Figura 32: Construção localizada no ponto 21. Vê-se que o solo foi erodido em baixo dela, sua parede está rachada e embarrigada.**  
**Fonte: Aatoria Própria**

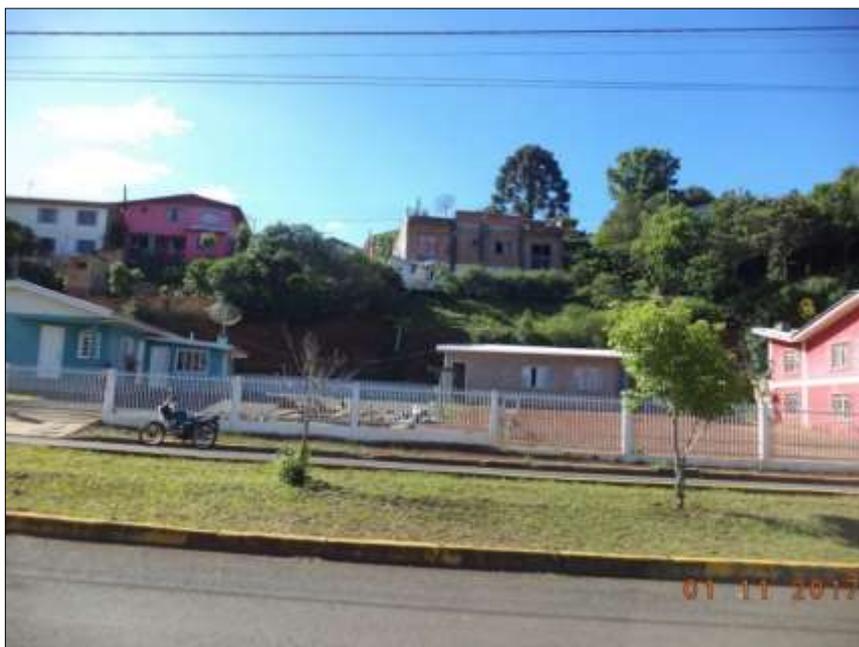
O próximo local considerado como área de risco, ponto 22, localiza-se na Rua Presidente Afonso Pena, no bairro Santo Antônio (Figura 33). O morro em questão foi cortado e construíram-se casas tanto próximas às cristas deste talude quanto ao seu sopé. No referido ponto, a residência se encontra encostada no talude. Há um muro feito em alvenaria que foi construído no meio da encosta em questão (Figura 34). Existem alguns canos que servem para evitar o acúmulo de água na parte interna do muro, porém, esse fluxo é liberado imediatamente após essa contenção. Essa corrente de água que flui diretamente sobre a encosta desprotegida pode intensificar os processos erosivos próximos ao paredão, vindo a desestabilizá-lo e num cenário mais grave, pode vir a cair.

Em algumas porções desta encosta existe vegetação rasteira e de médio porte, que ajudam na diminuição do escoamento superficial, diminuindo assim a erosão. Também há pontos onde o perfil de solo é pequeno e predominam os afloramentos rochosos. Essa situação é um pouco mais estável, visto que não haverá escorregamento de terra nestes pontos. A preocupação se volta para a queda de blocos, que pode ocorrer caso o paredão seja muito fraturado.

**Figura 33: Área de risco encontrada no bairro Santo Antônio**  
**Fonte: Autoria Própria**

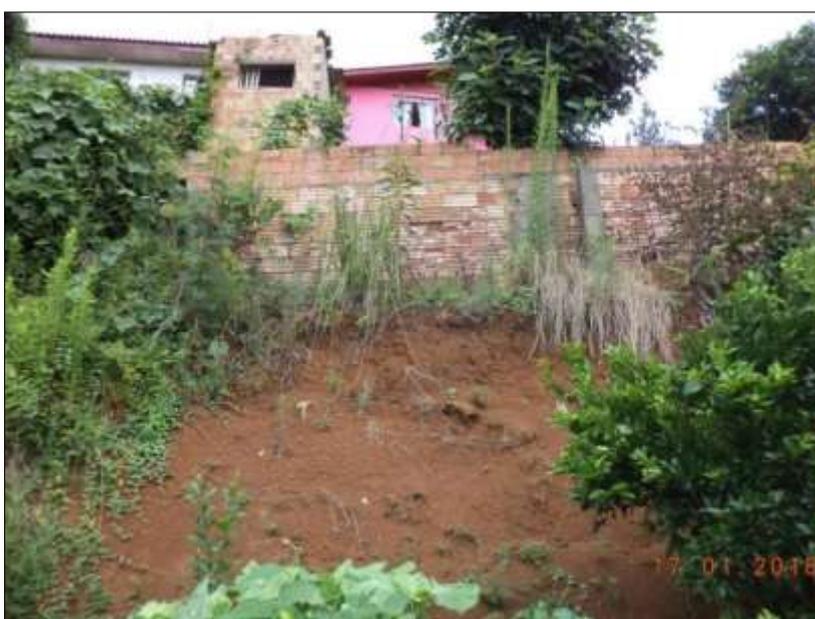
**Figura 34: Muro localizado no ponto 22.**  
**Fonte: Autoria Própria**
