**APLICAÇÃO DO SISTEMA DE GERÊNCIA DE PAVIMENTOS
URBANOS (SGPU) NO MUNICÍPIO DE MARINGÁ-PR**

2019

Trabalho de Conclusão de Curso de Graduação apresentado à Disciplina de Trabalho de Conclusão de Curso 2, do Curso Superior em Engenharia Civil do Departamento Acadêmico de Construção Civil – DACOC - da Universidade Tecnológica Federal do Paraná - UTFPR, para obtenção do título de bacharel em engenharia civil.

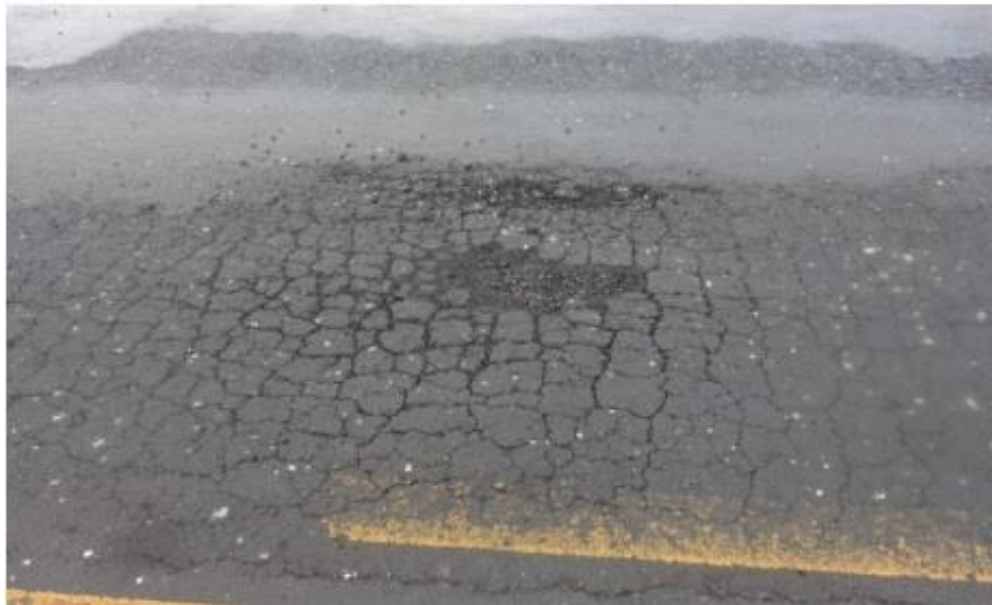
Figura 3 - Trinca couro de jacaré

O fenômeno de fadiga acontece quando o pavimento já inicialmente oxidado (com isso perde parte de sua plasticidade) é submetido a um estado de tensões de extensão e contração inúmeras vezes. Com o pavimento sem sua resiliência, acontece o aparecimento de trincas longitudinais isoladas no sentido do tráfego da via, posteriormente essas trincas vão se unindo, e formam um reticulado conhecido por “couro de jacaré” como podemos ver na Figura 3.

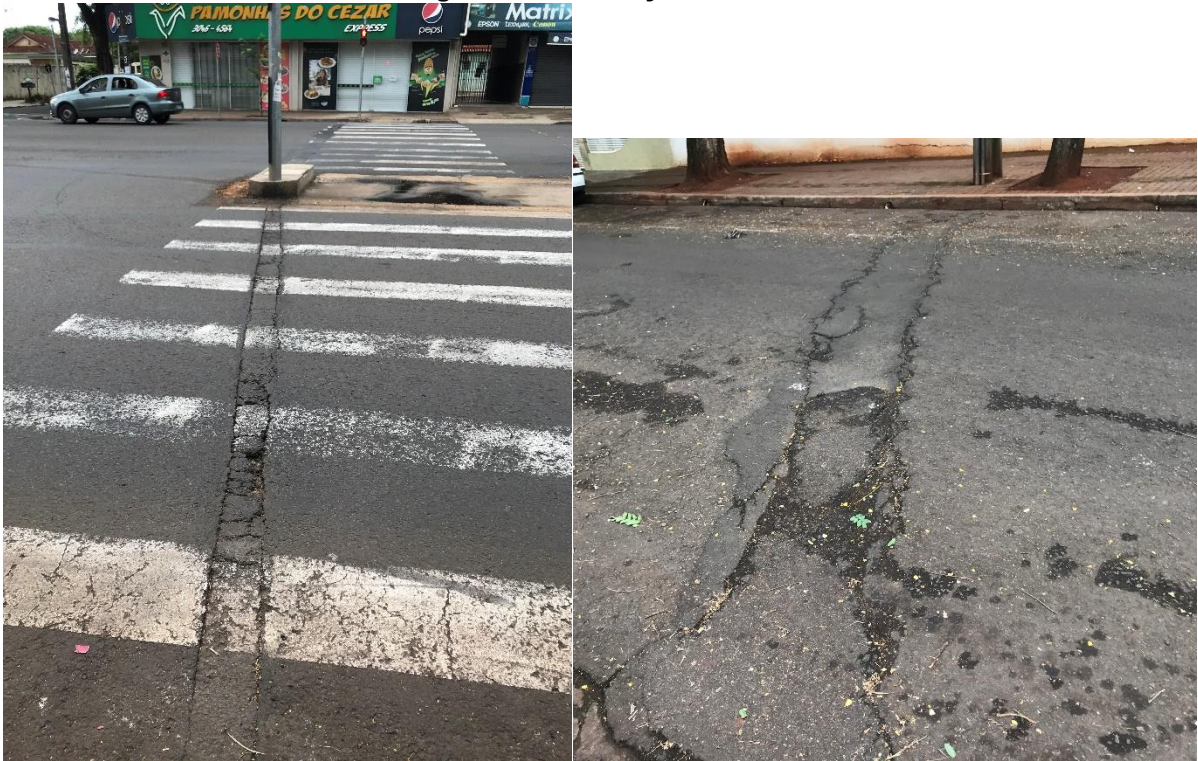
Figura 7 - Intervenção SETRAN

Em trechos analisados, foram encontradas intervenções de empresas de serviços públicos, entre elas a SETRAN (Secretaria Municipal de Trânsito) no qual o pavimento não foi corretamente reparado após sofrer intervenção para a instalação de semáforos.

Como podem ser observadas, as intervenções diminuem a serventia da via e, nem sempre os remendos são realizados de forma correta, deixando o pavimento com pequenas depressões ou saliências, possibilitando o surgimento precoce de outros defeitos. Por fim, será necessário intervir no pavimento antes do previsto em relação ao pavimento sem essas interferências, aumentando os custos para a sociedade.

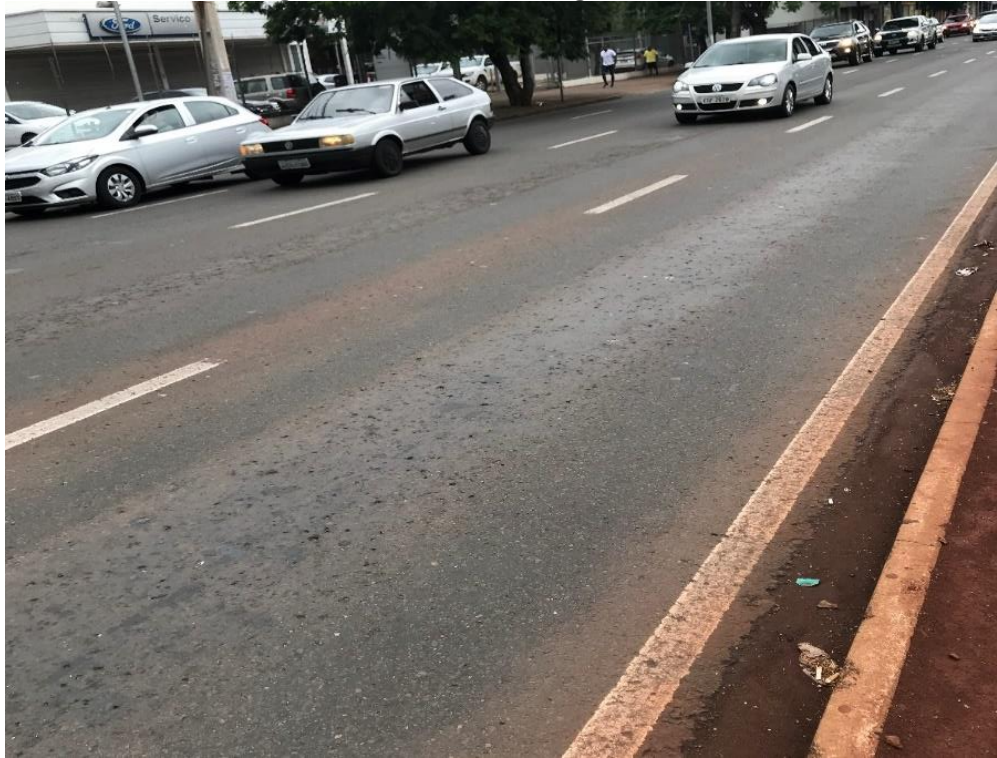
Figura 8 - Avenida Morangueira

Com a análise dos trechos, foi observado também grandes deformações devido ao grande fluxo de veículos pesados (ônibus e caminhões) nas Avenidas Morangueira e Colombo, essas vias são classificadas como arteriais, e recebem grande parte do fluxo pesado da cidade. No caso da Avenida Morangueira, que apresenta faixa exclusiva para o trânsito de ônibus, é nítida a diferença de deformação por excesso de carga durante a extensão da faixa exclusiva dos coletivos.

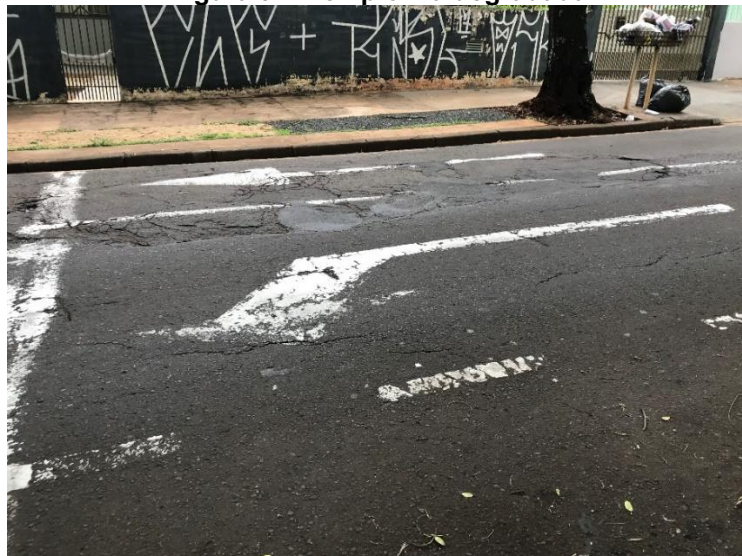
Figura 9- Exemplo via degradada

No caso de alguns trechos de vias coletoras, que apresentam grande fluxo de veículos leves, em grande parte por serem vias de escoamento de saída de alunos e professores da UEM o desgaste é acentuado, grande parte disso é reflexo do aumento do número de automóveis dentro da universidade e da falta de previsão de fluxo do projeto das vias.

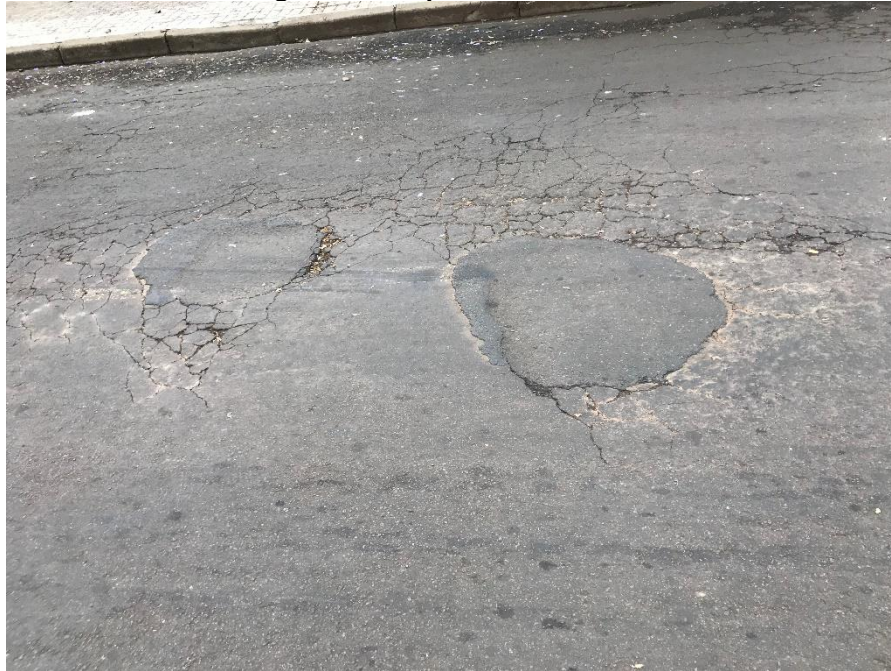
Figura 10 - Reparo mal efetuado

A falta de planejamento de reparos fica muito nítida na imagem abaixo, onde o reparo acontece de maneira emergencial e apenas para 'tampar o buraco', não sendo feito nenhum procedimento para que seja evitado o novo surgimento da patologia ou de patologias adjacentes.
