**IDENTIFICAÇÃO E ANÁLISE DE DEFEITO DE FUNDIÇÃO EM POLIA DE
TRAÇÃO**

TRABALHO DE CONCLUSÃO DE CURSO

A partir desse contexto, no presente trabalho foi realizada uma análise do defeito presente em polias de tração de elevadores produzidas em ferro fundido cinzento, com adição de cromo e molibdênio, e analisada uma solução. Para isso, foram utilizadas técnicas de microscopia óptica, microscopia eletrônica de varredura e simulação da solidificação por meio de software específico.

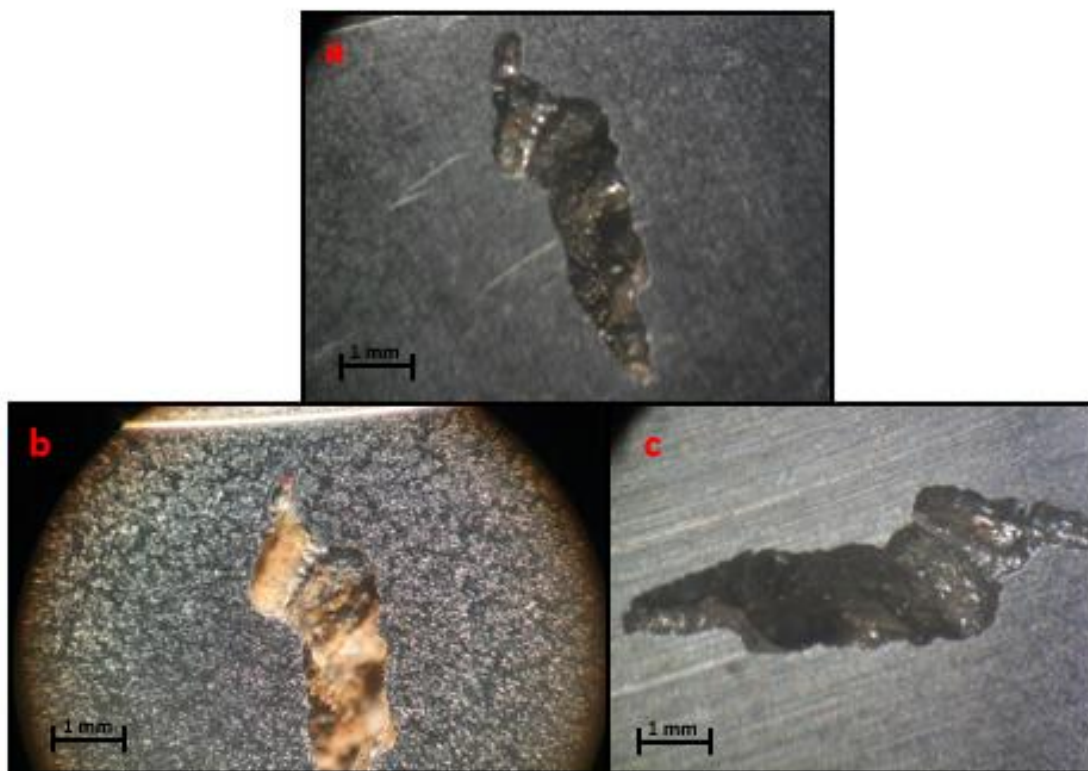
Figura 19 - Análise macroestrutural do defeito em sem a etapa de preparação da amostra (a), com a etapa de preparação da amostra (b) e com outra direção do defeito sem a preparação da amostra (c).

Nota-se na imagem b que o nível de oxidação presente no interior do defeito é maior devido às etapas de preparação, lixamento e polimento da amostra. As características do defeito apresentado após a usinagem da região são: profundidade, aspecto irregular na superfície e pode ser considerada a presença de uma gota de exsudação. São essas as características de defeitos relacionados à etapa de solidificação do metal, como os rechupes (contrações primárias) e microrrechupes (contrações secundárias), devido à uma maior taxa de resfriamento na região do defeito, que será melhor discutido a partir da análise microestrutural da amostra.

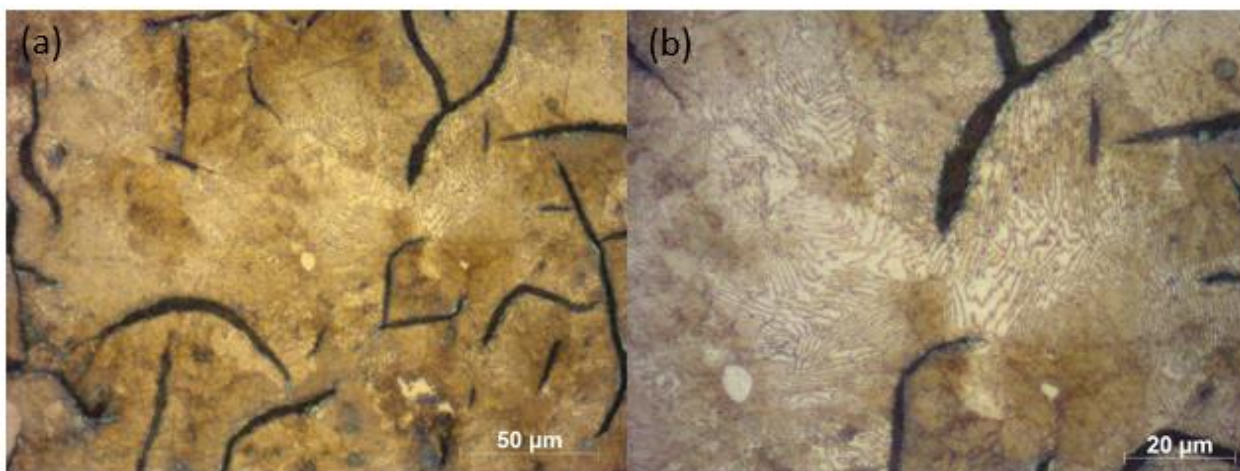
Figura 21 - Microscopias (a) com ataque químico com Nital 2% (b) com maior aumento.

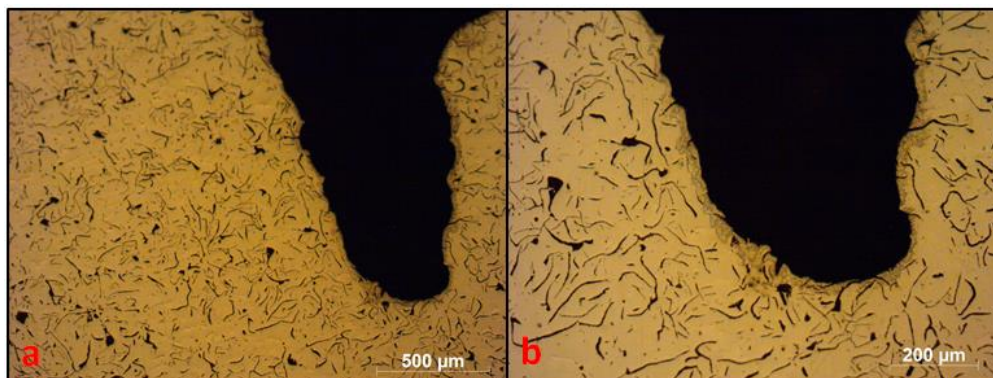
Ao analisar as microscopias da região do defeito na peça, na Figura 22, pode-se observar a presença de uma grafita mais refinada comparada com às regiões mais afastadas da zona defeituosa da peça, apresentadas na Figura 23.

Uma hipótese para a ocorrência deste fenômeno é a taxa de resfriamento entre as regiões, sendo que um maior fluxo térmico aumenta o superresfriamento, ocasionando um aumento na quantidade de núcleos de menor tamanho e, conseqüentemente, o aumento de núcleos menores altera a solidificação do metal para mais pastoso devido a maior dificuldade de movimentação do líquido entre os núcleos, reduzindo a espessura e a resistência da casca sólida. A camada menos resistente permite que a pressão externa deforme a casca sólida mais facilmente formando maiores defeitos a partir da contração primária (rechupes).

Figura 22 - Microscopia realizada na região defeituosa após polimento (a) e com variação de aumento (b).

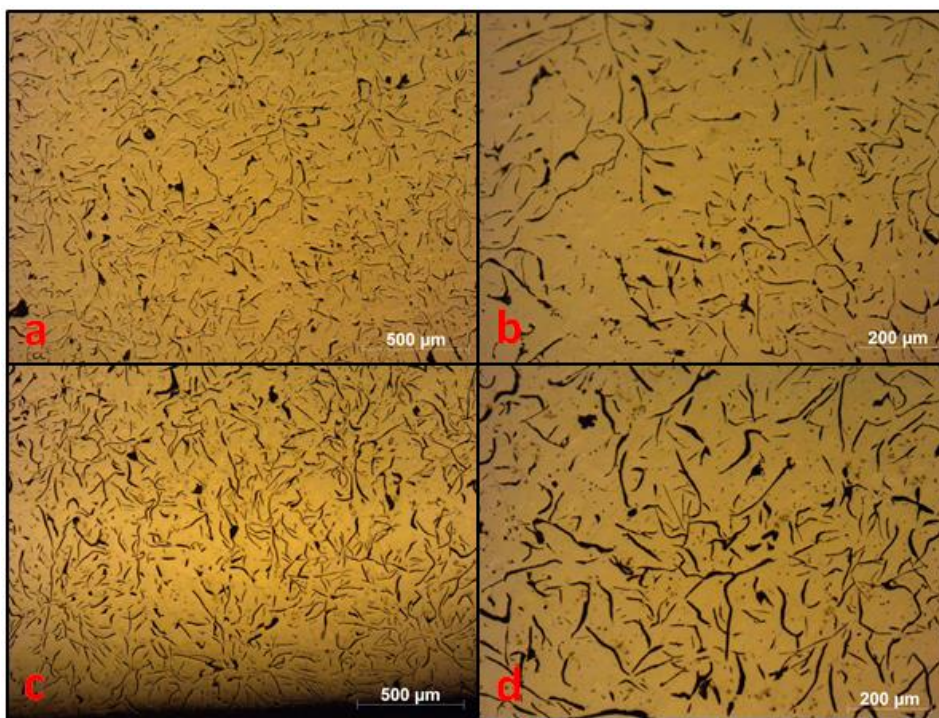
Figura 23 - Microscopia realizada na região central após polimento (a) e com variação do aumento (b). Microscopia realizada na região oposta ao defeito após polimento (c) e com variação do aumento (d).

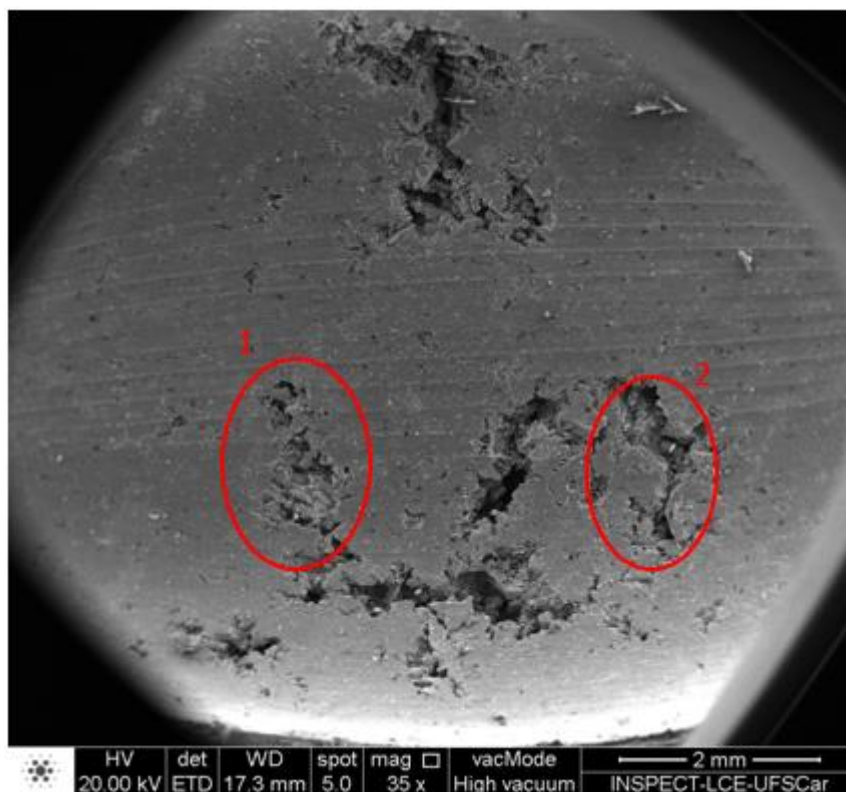
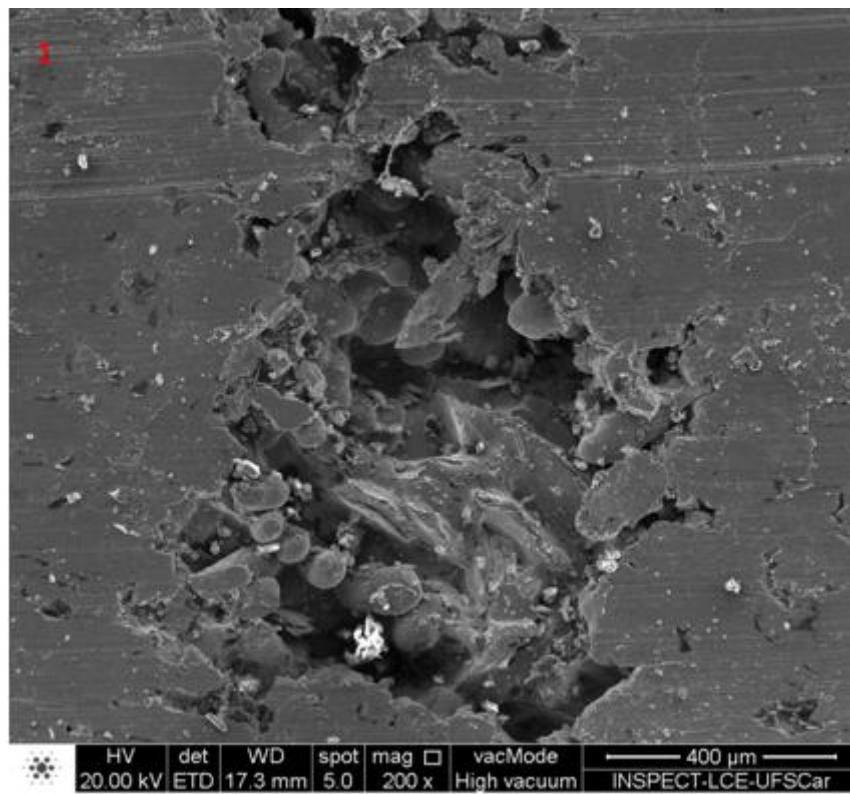
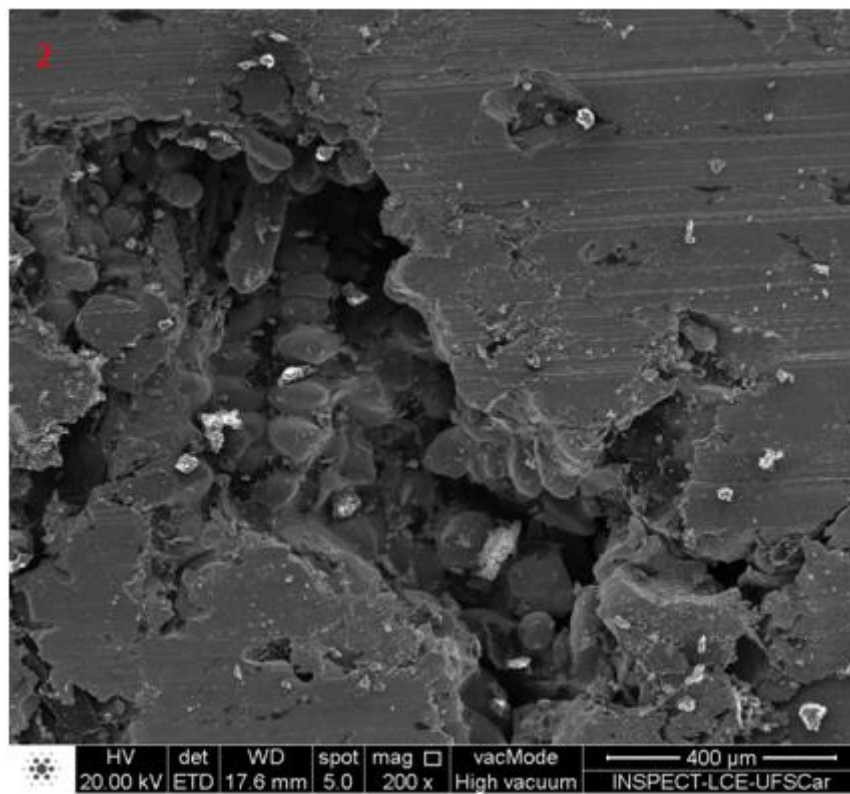
Figura 24 - MEV da região defeituosa com aumento de 35x. (1) e (2) Regiões lisas e rugosas, com poros pouco profundos e evidenciando a presença de dendritas.

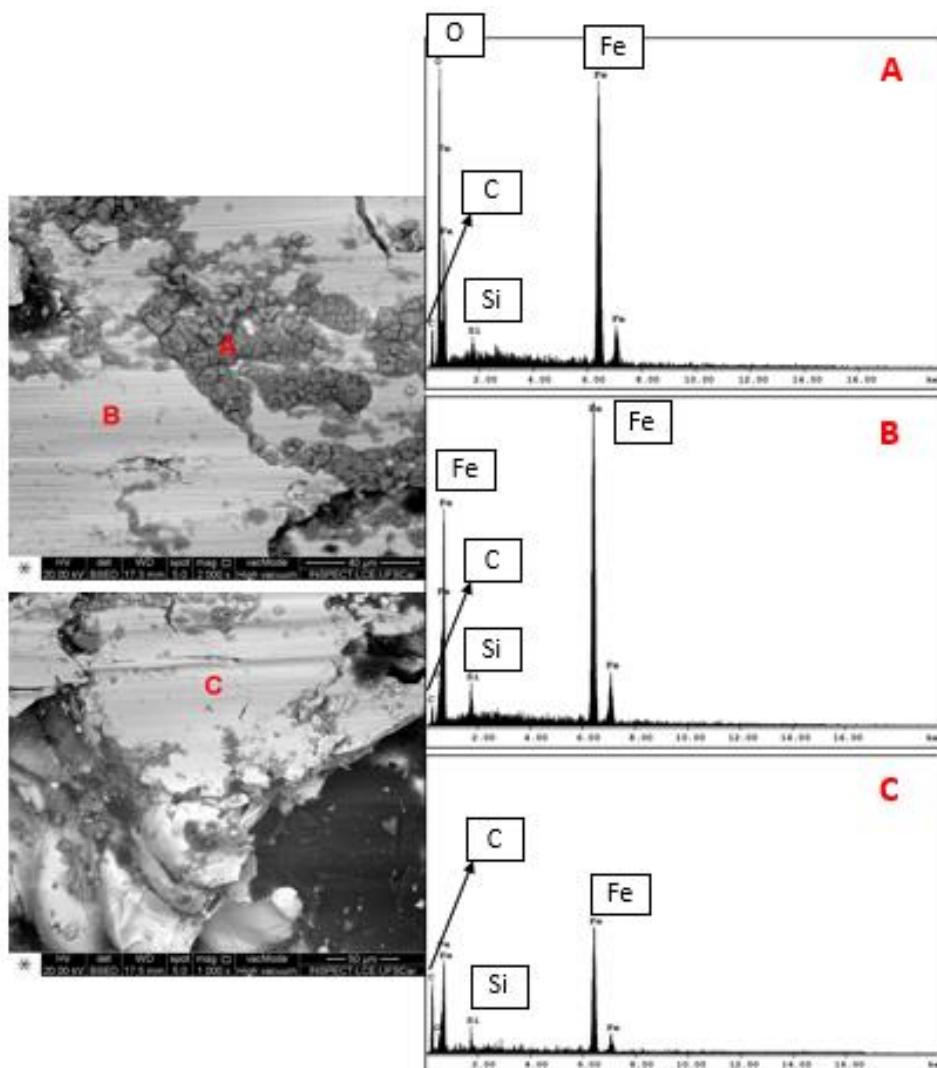
Figura 25 - Pontos A, B e C analisados por EDAX.

Sabendo da influência dos elementos de liga na atividade do carbono, principalmente do Cr e do Mo que estão sendo analisados neste trabalho, como formadores de carbonetos de eutéticos, não foram verificados os efeitos da alteração da composição, nem no surgimento de carbonetos próximos a região defeituosa, como é apresentado no MEV, Figura 24, e nas análises de EDS através do software EDAX realizadas nos pontos A, B e C, Figura 25. Resultado esperado, pois como

mostrado na Tabela 2 para esta amostra, os teores desses elementos não são maiores que 1% e, conforme a literatura, teores menores que 1% somados de Cr e Mo não causam diferenças no volume das depressões, tão pouco na presença de microrrechupes (STUEWE, 2008).

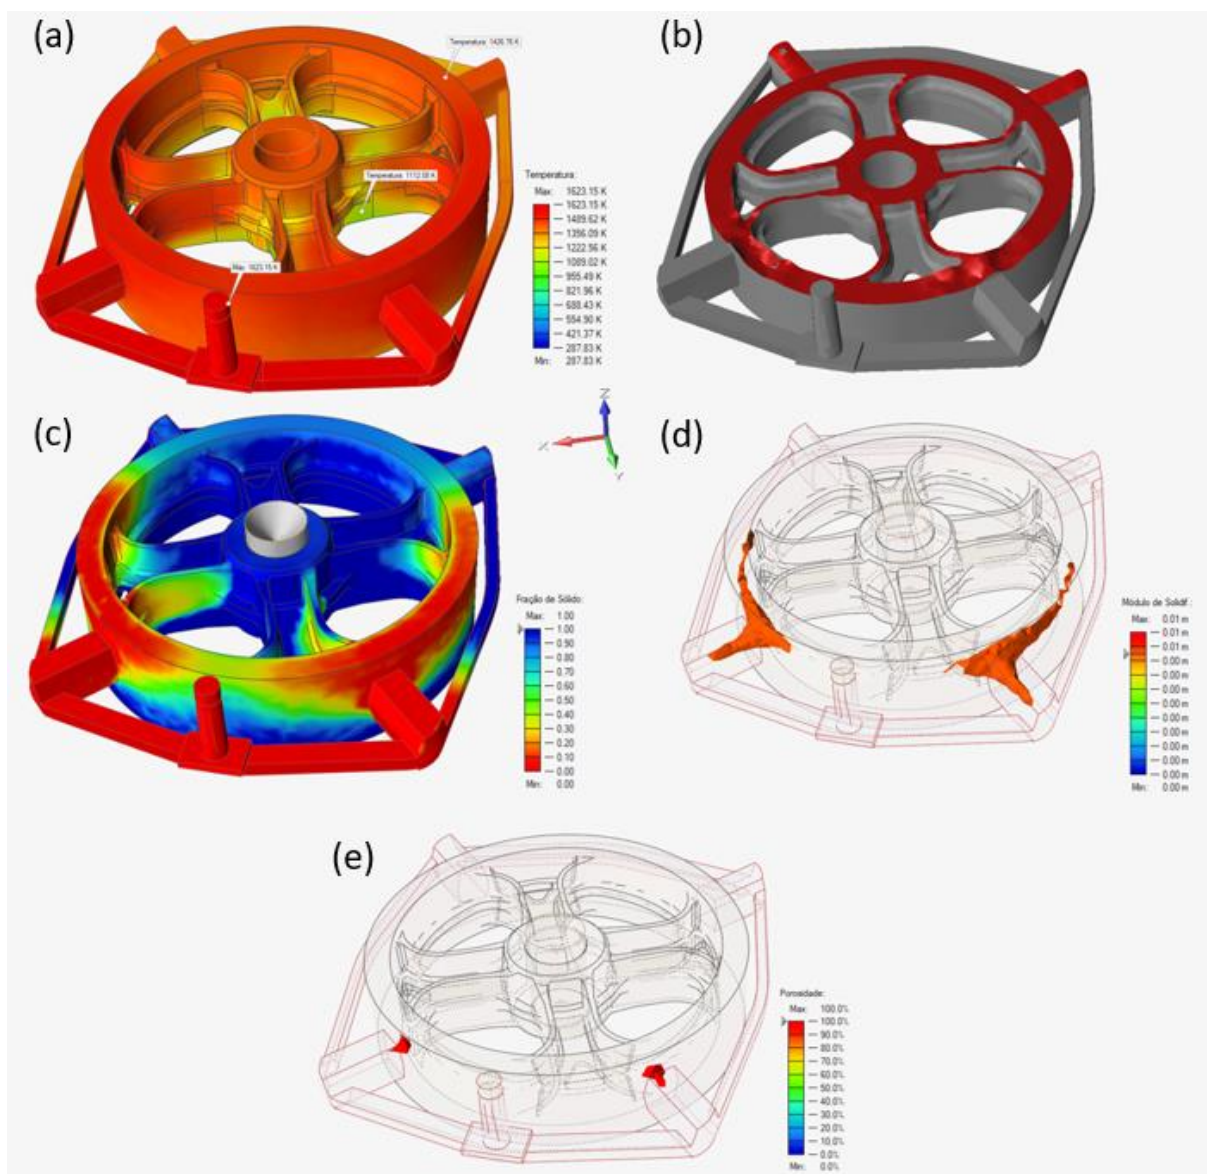
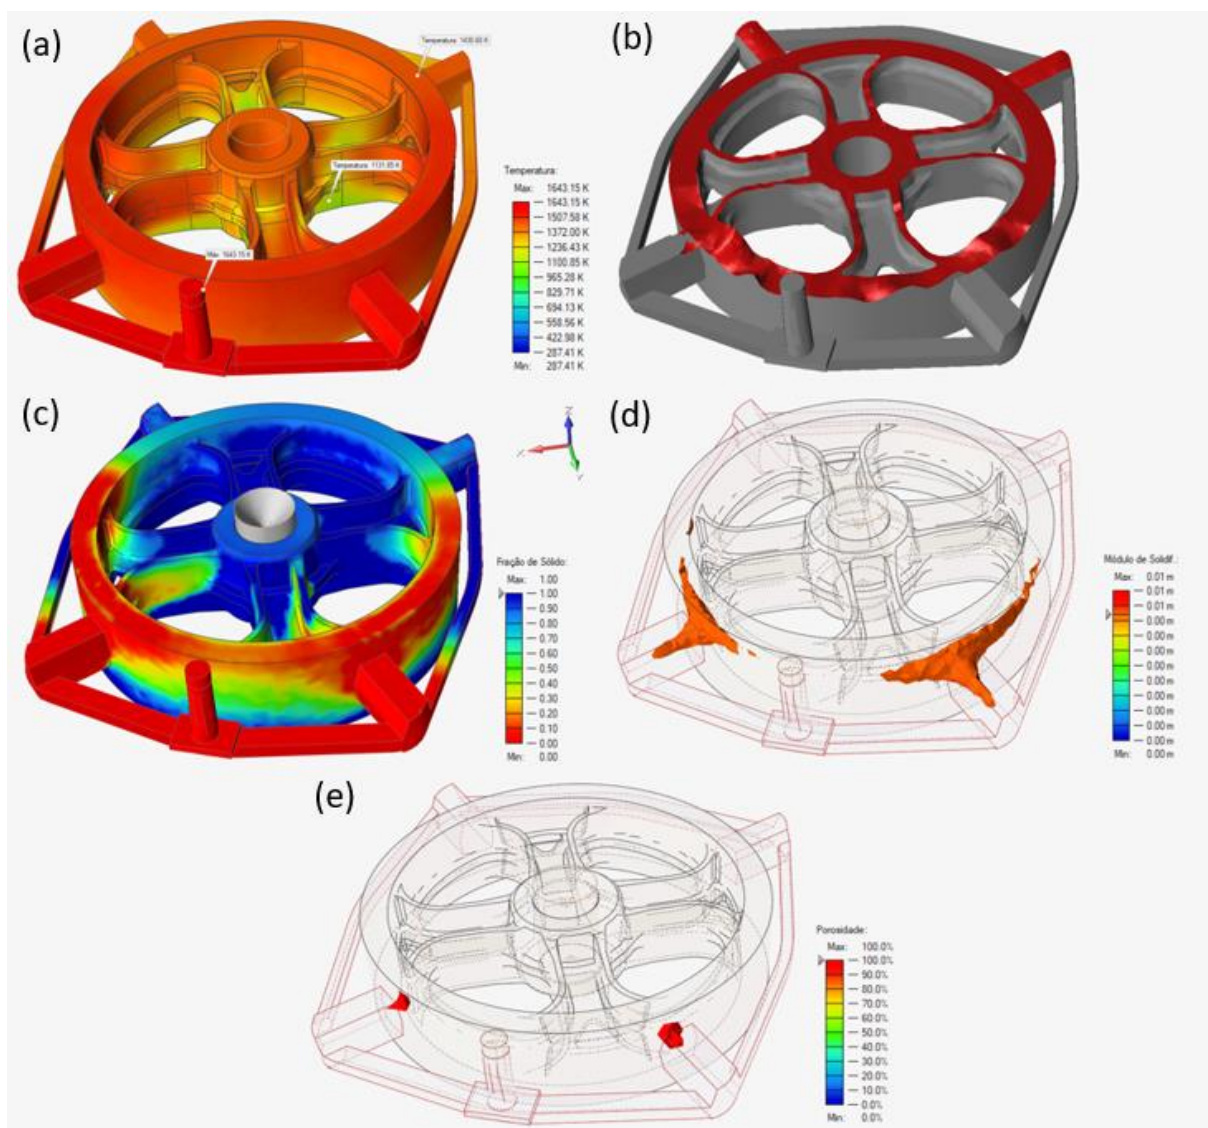
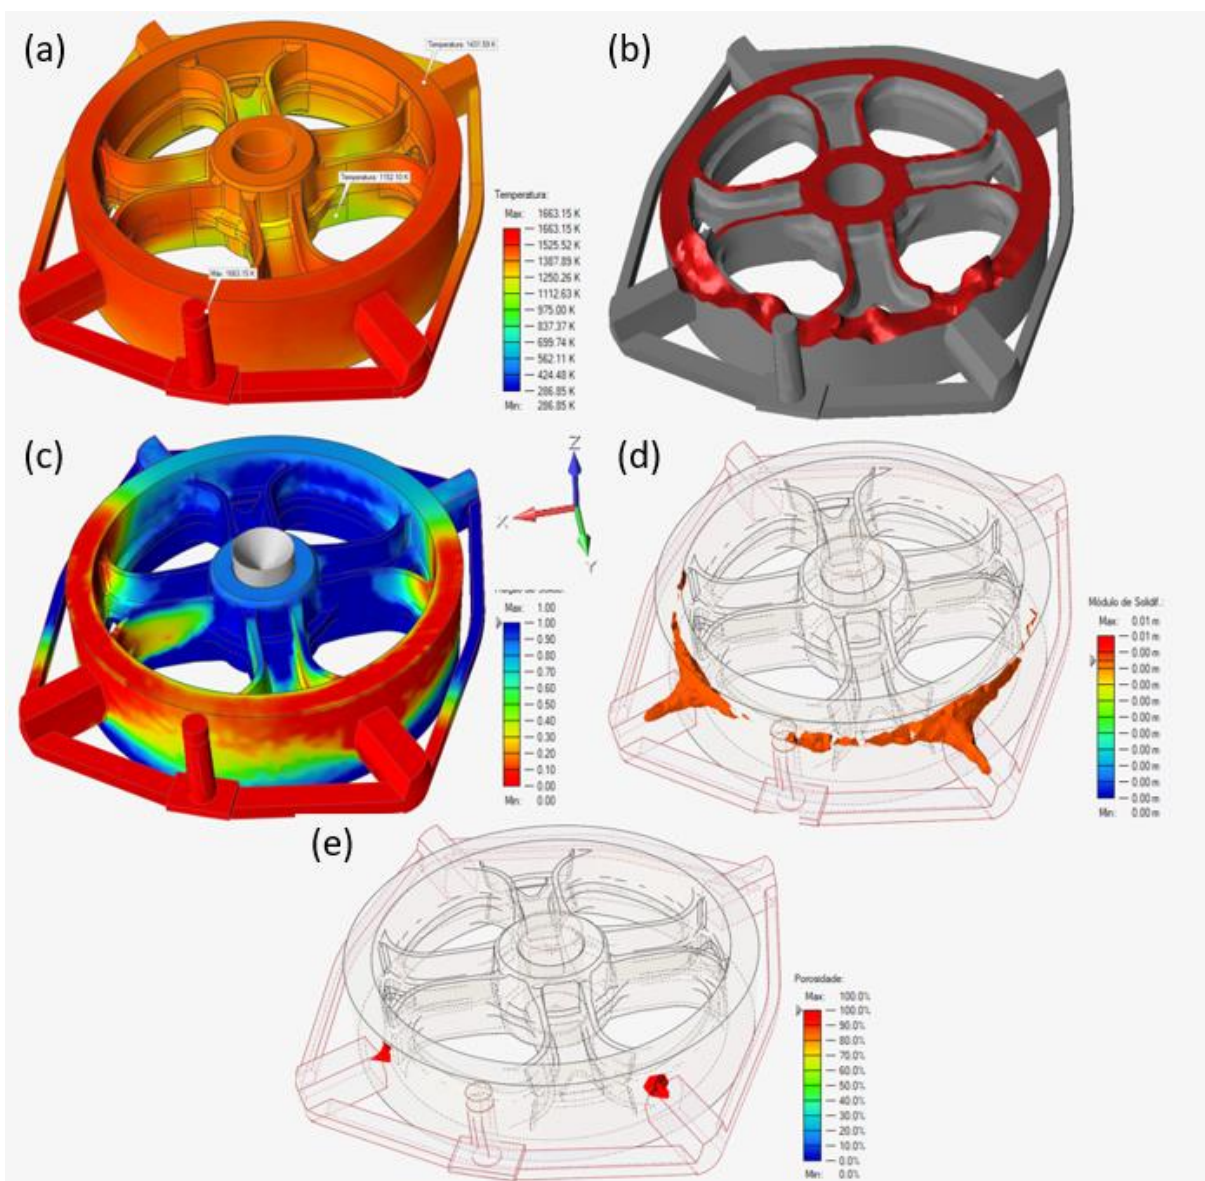
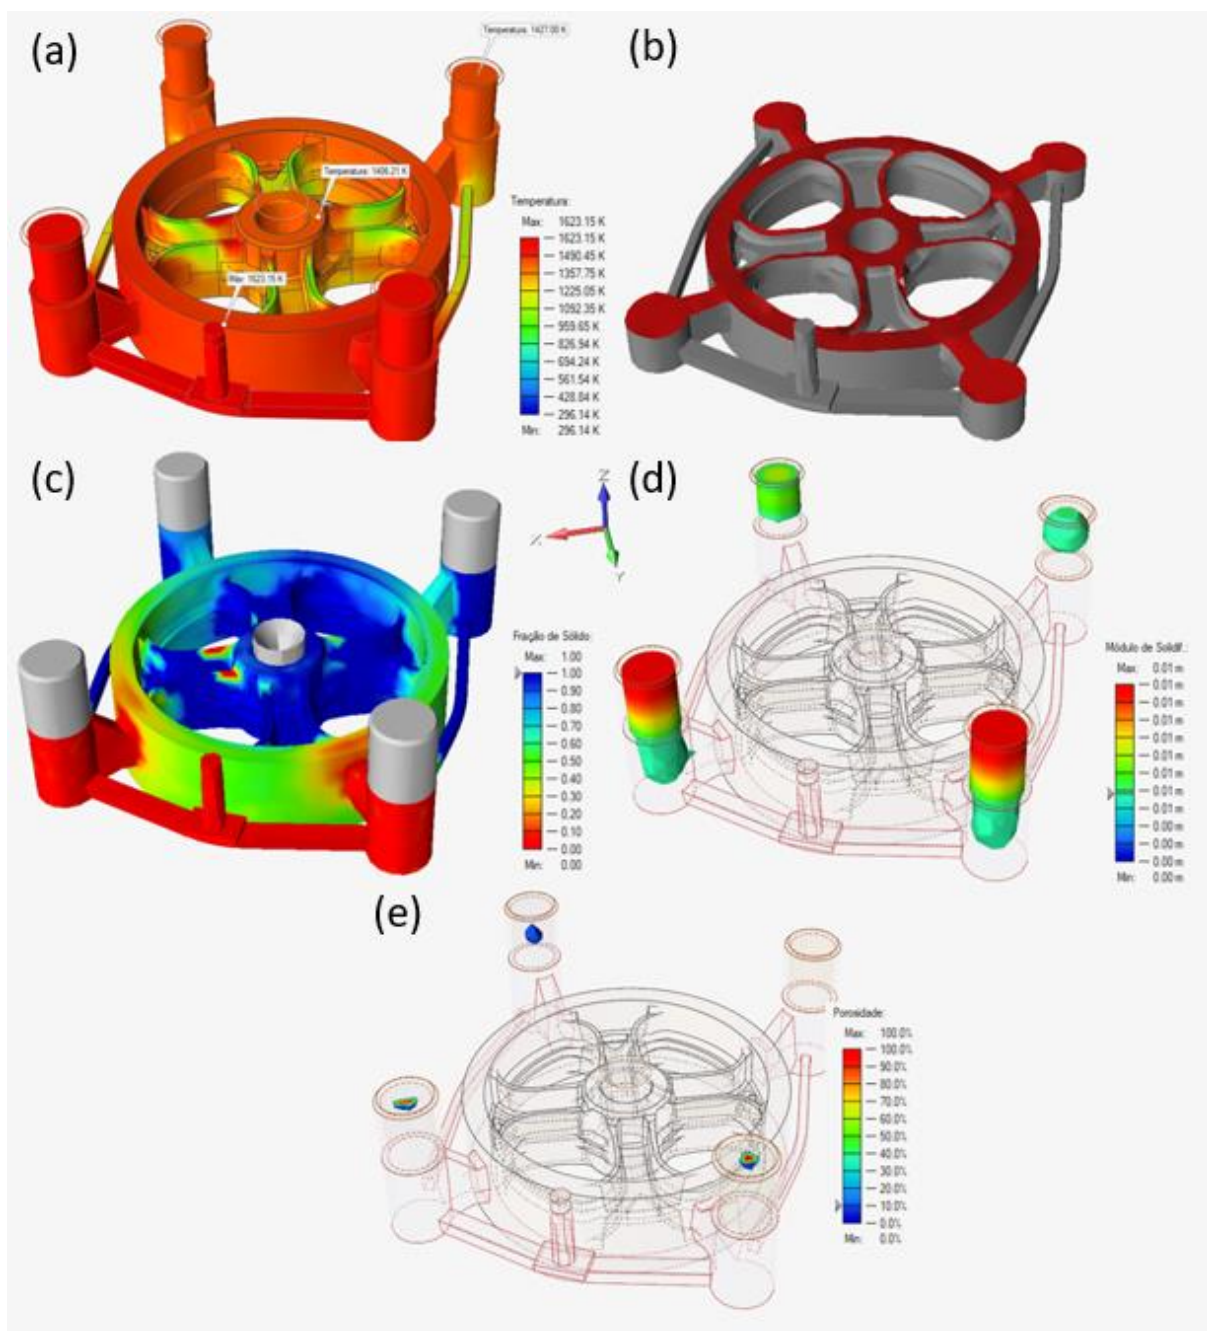
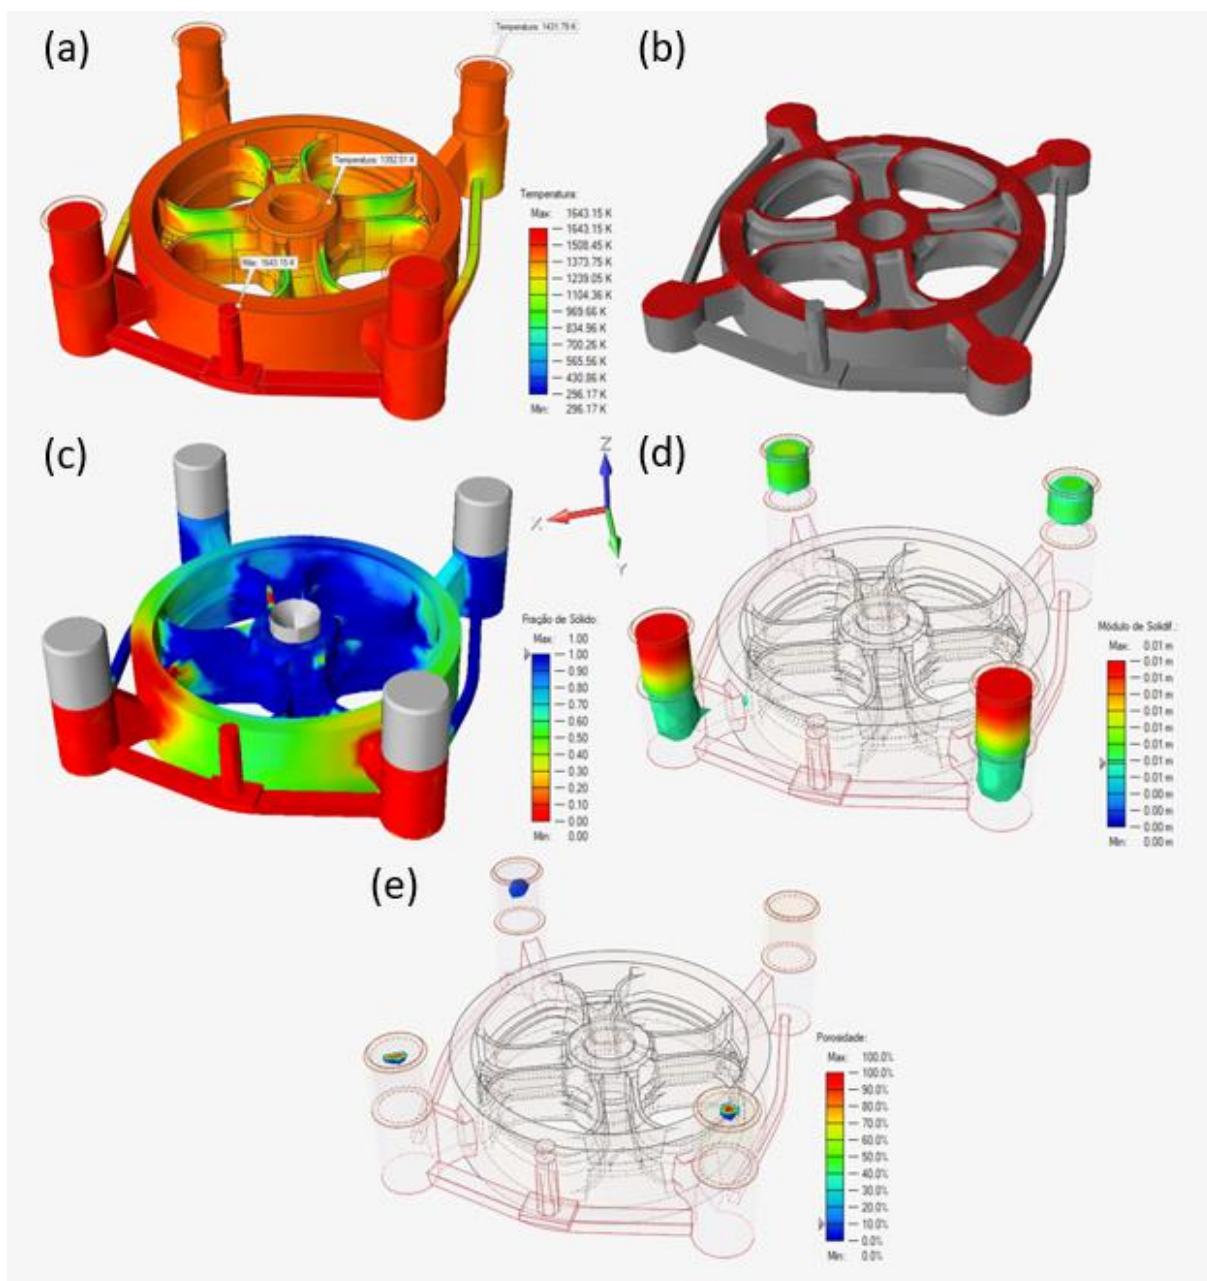
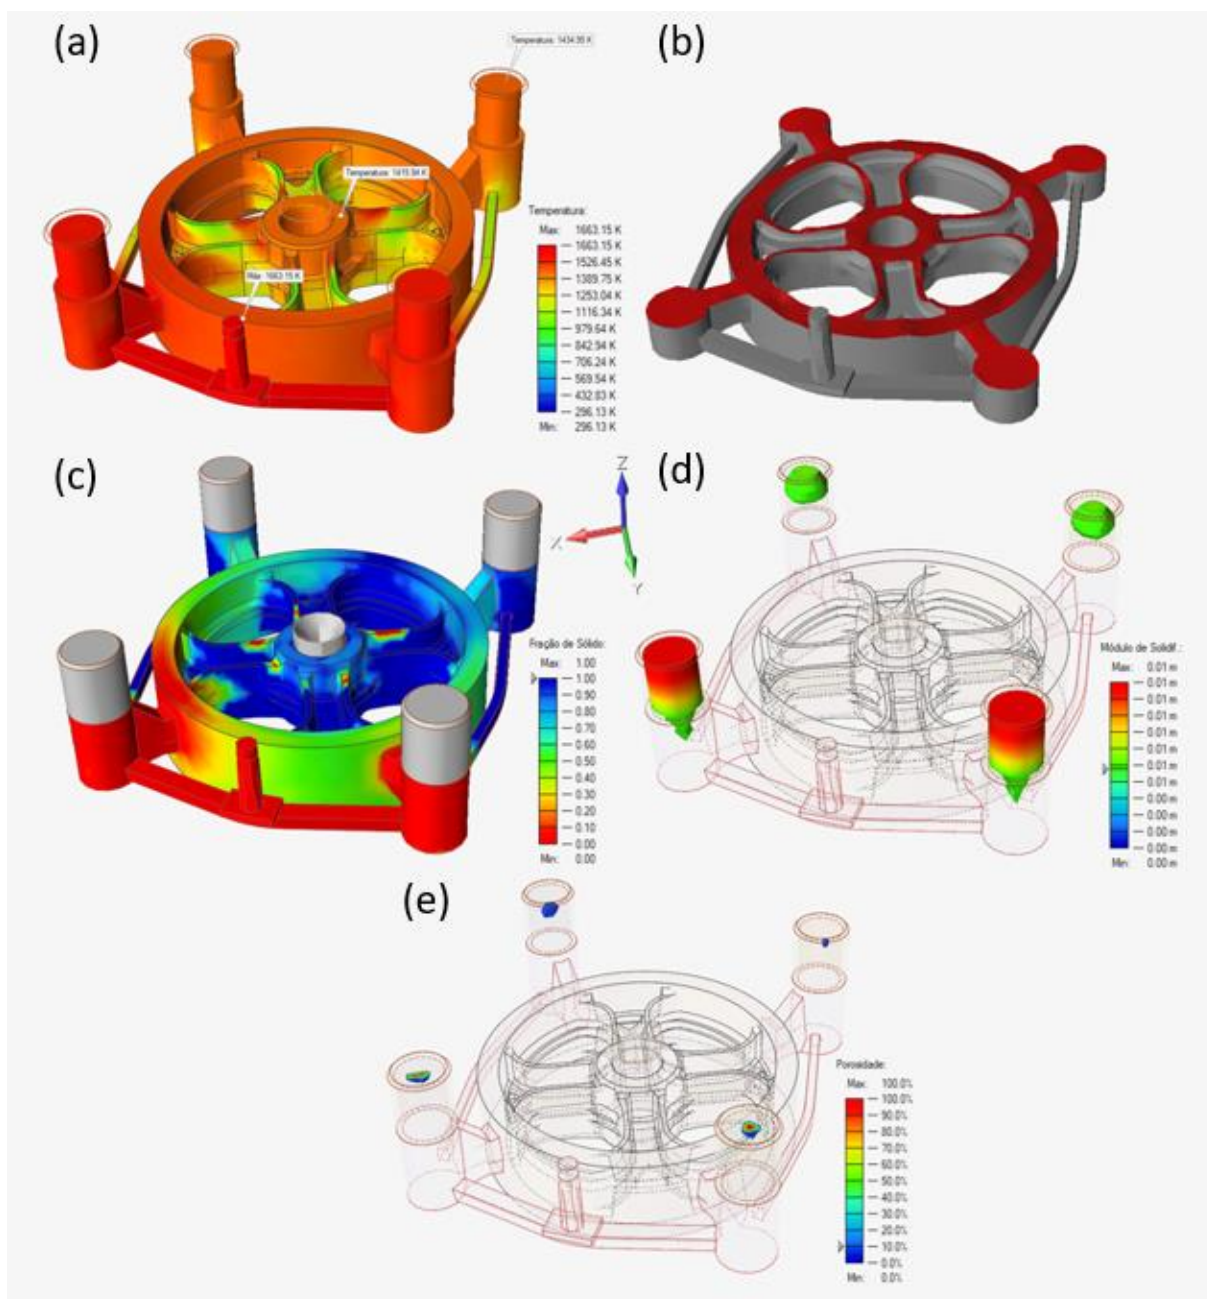
As análises de preenchimento e solidificação utilizando o software de simulação *Inspire Cast* foram realizadas em 3 temperaturas de vazamento para cada modelo de canal de alimentação, 1350°C, 1370°C e 1380°C. Os resultados analisados para ambos modelos e para cada temperatura citada anteriormente, foram de preenchimento, referentes à temperatura logo após o enchimento do molde (a), ao avanço de material (b) e de solidificação em relação à fração de sólido (c), ao módulo de solidificação (d) e à porosidade (e), apresentados nas Figuras 26, 27, 28, 29, 30, 31.

A partir dos resultados obtidos nas simulações, observou-se no modelo com canal de alimentação sem massalotes que o defeito está presente na peça, para todas as temperaturas simuladas, sugerindo que não houve alimentação suficiente para compensar a contração durante a solidificação, o que era esperado pelo alto índice

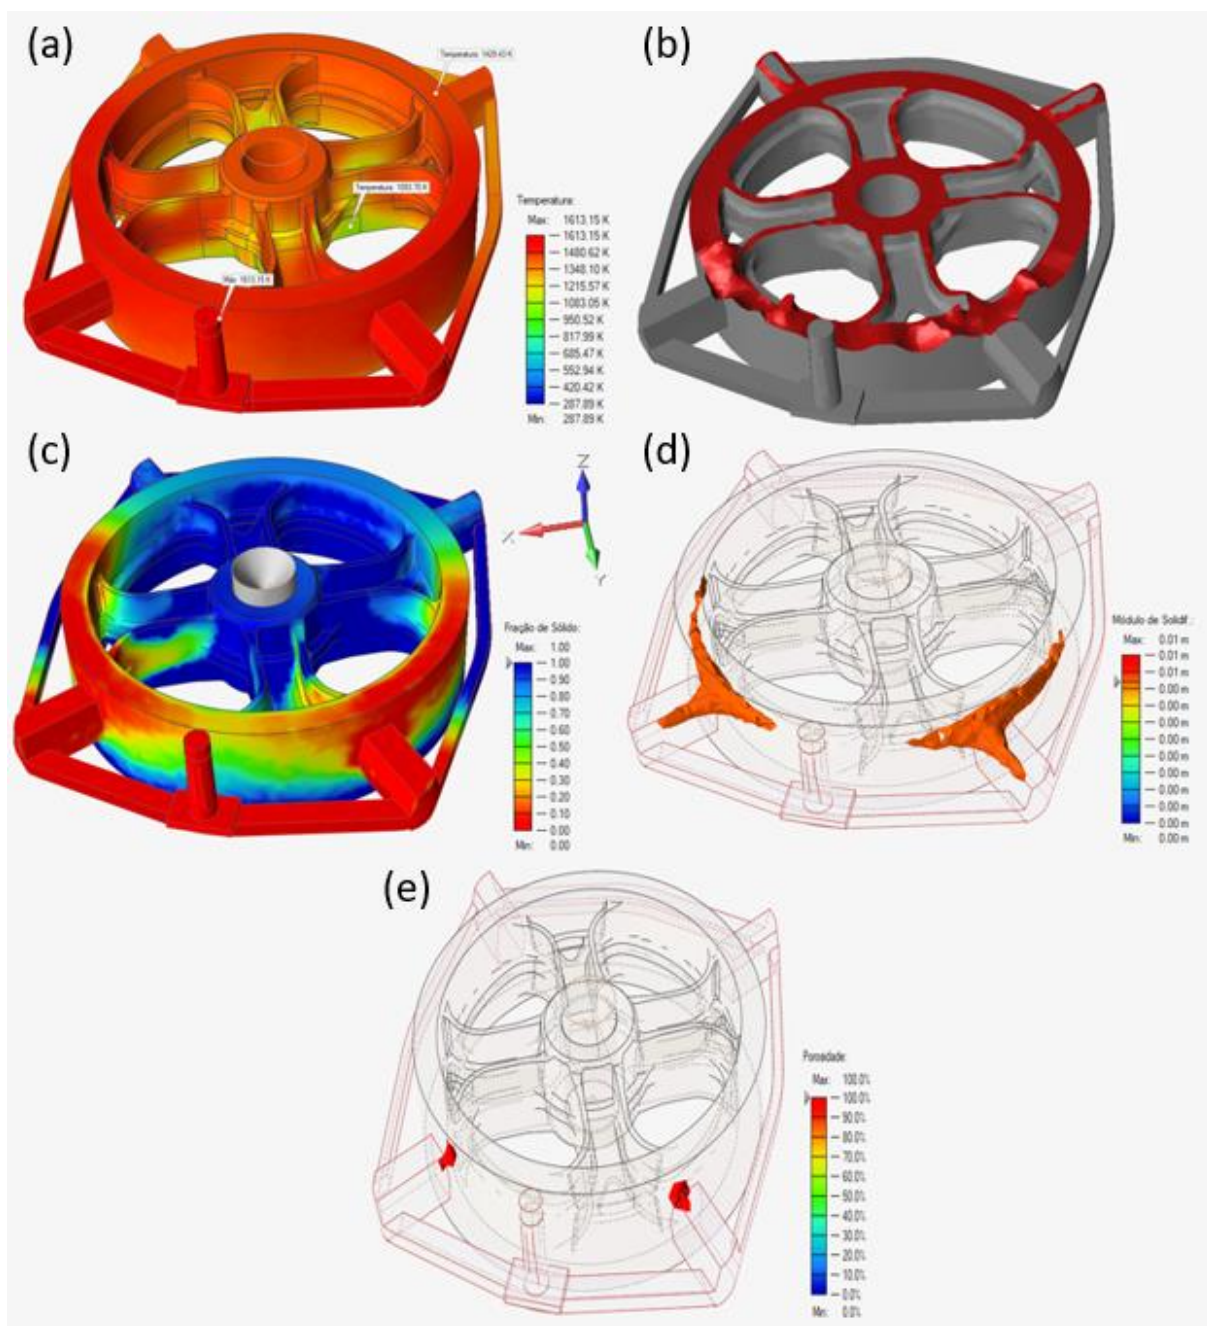
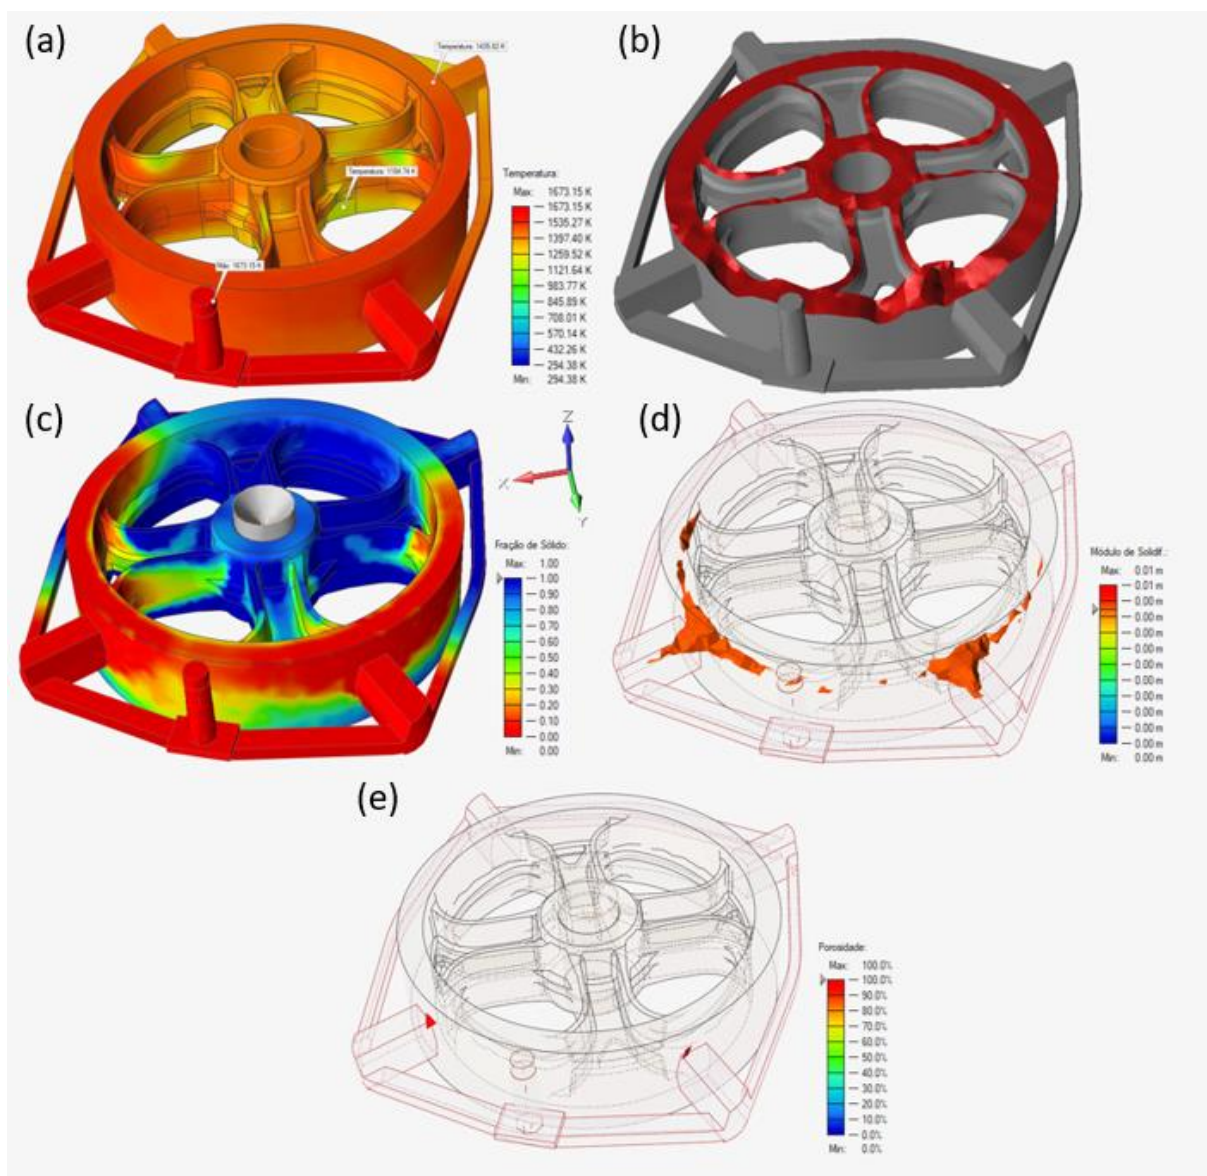
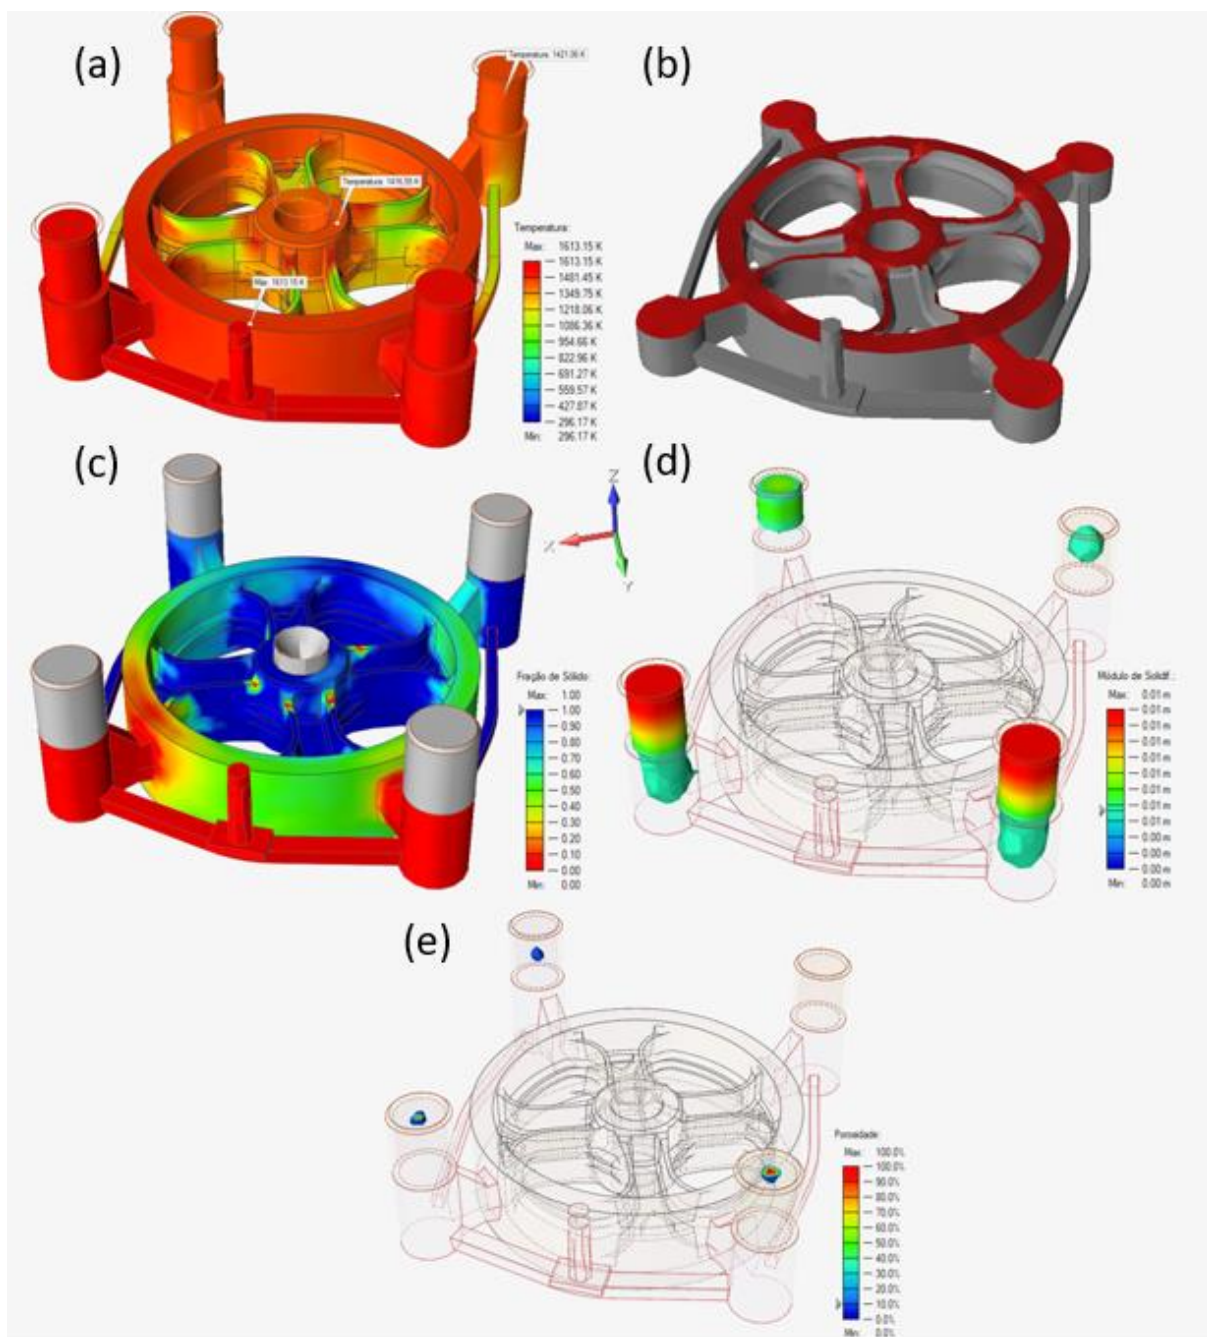
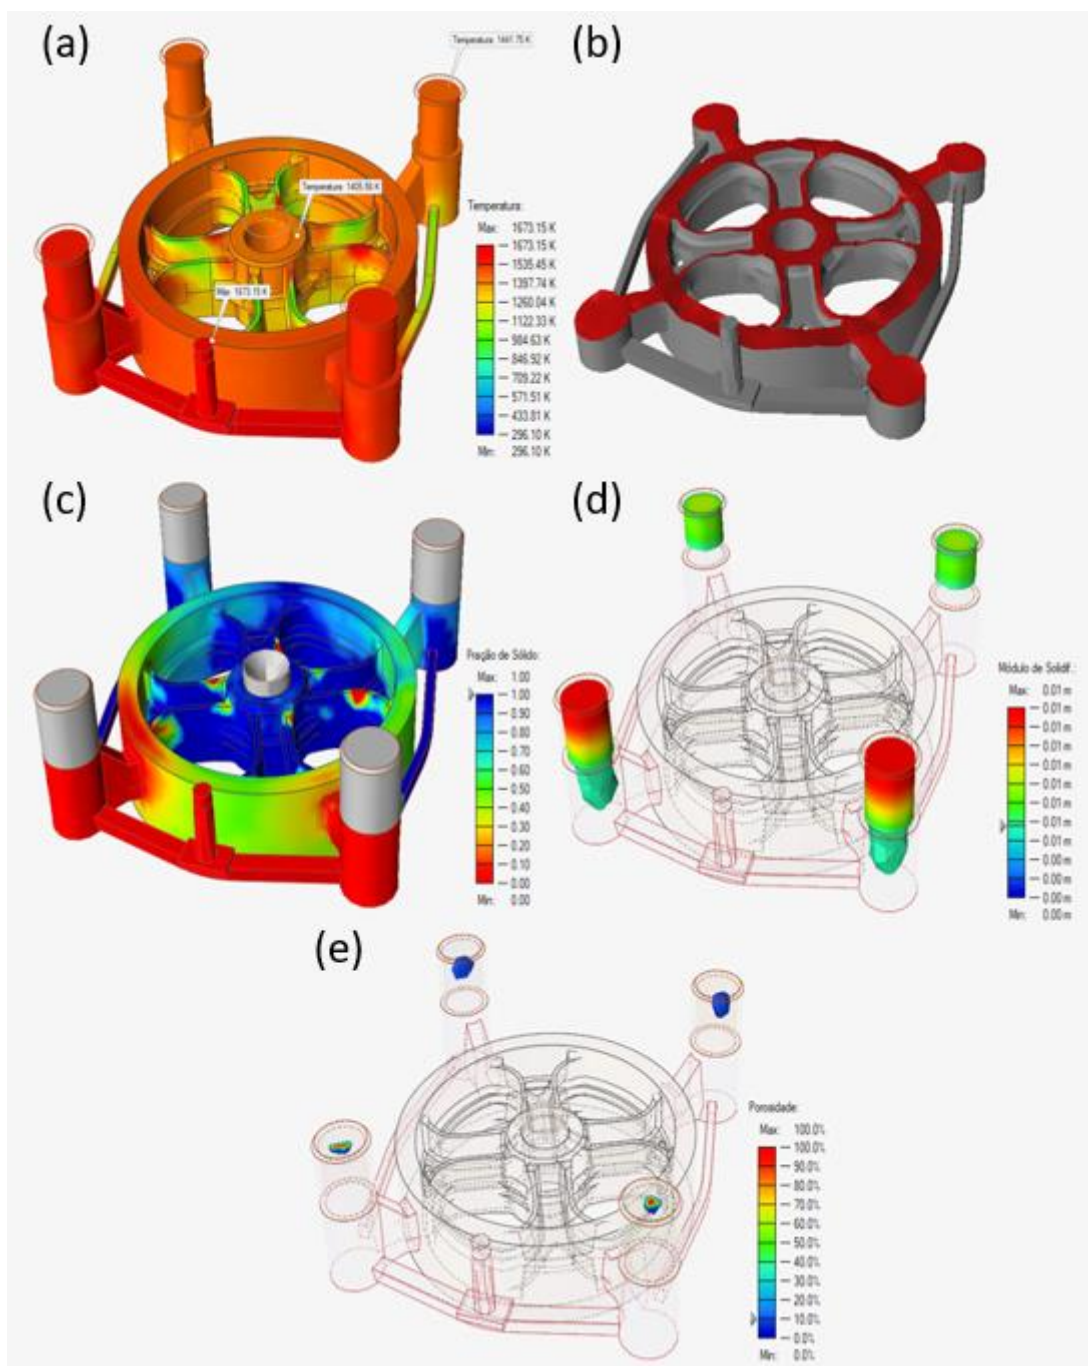
Também foram realizadas simulações extrapolando os valores de temperatura determinados na ficha técnica para os dois modelos de alimentação, situação que pode ocorrer no ambiente fabril devido à perda de temperatura pela utilização da panela de transferência ou mesmo pela temperatura de liberação no forno. As simulações foram feitas nas temperaturas de 1340°C e 1400°C, e os resultados

obtidos de preenchimento referentes a temperatura logo após o enchimento do molde (a), ao avanço de material (b) e de solidificação referentes à fração de sólido (c), ao módulo de solidificação (d) e à porosidade (e), estão são exibidos nas Figuras 32, 33, 34, 35.

Em relação às temperaturas de simulação, notou-se que não houve diferença significativa entre o intervalo de 1340°C e 1400°C para ambos modelos, sendo apenas possível afirmar que em temperaturas mais elevadas, o modelo com canal de alimentação sem massalotes apresentou menor quantidade de porosidade no interior da peça. Com isso, torna-se ainda mais relevante a medição da temperatura em cada molde vazado, uma vez que a temperatura só é medida no primeiro molde do vazamento e durante esse processo há uma perda de temperatura como mencionado anteriormente.
