**PRINCIPAIS MANIFESTAÇÕES PATOLÓGICAS NAS EDIFICAÇÕES DURANTE
A PÓS-OCUPAÇÃO: ESTUDO DE CASO DA UNIDADE DE SAÚDE DA FAMÍLIA –
MORUMBI, DO MUNICÍPIO DE PATO BRANCO-PR**

TRABALHO DE CONCLUSÃO DE CURSO

2021

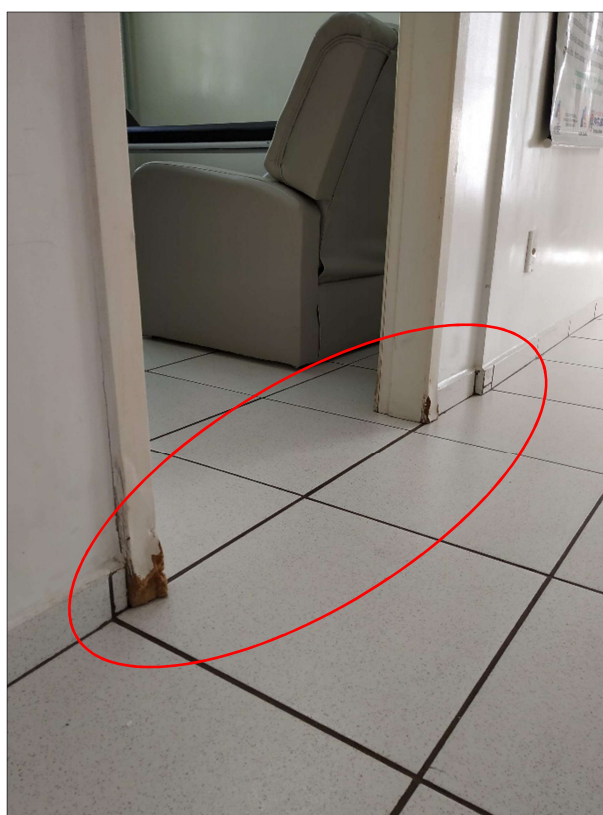
A deterioração dos batentes das portas de madeira foi observada em 20 (vinte) ambientes da unidade de saúde. Esta é uma situação com nível de criticidade mínimo, que ocasiona apenas prejuízos estéticos ao ambiente. Este tipo de patologia ocorre devido à falta de manutenção, isto é, pela negligência na realização de reparos e restauros (GRIEBELER, WOSNIACK, 2017). Na Figura 16 é possível observar a porta de um consultório com o batente de madeira deteriorado.

Figura 16: Deterioração do batente da porta de madeira
Fonte: Autoria própria (2021).

Além disso, é importante destacar que o material (madeira) escolhido para a execução das portas não é o mais adequado. É possível que durante a limpeza dos ambientes (com água e produtos de limpeza) ocorra a deterioração dos batentes. De acordo com a empresa Prenova – Acessos e Acabamentos Arquitetônicos, que trabalha com projetos para segmentos da saúde, em um ambiente hospitalar, as portas devem ser de material impermeável e pouco poroso, sendo mais duráveis e menos propensas a contaminação por bactérias e micro-organismos nocivos à saúde.

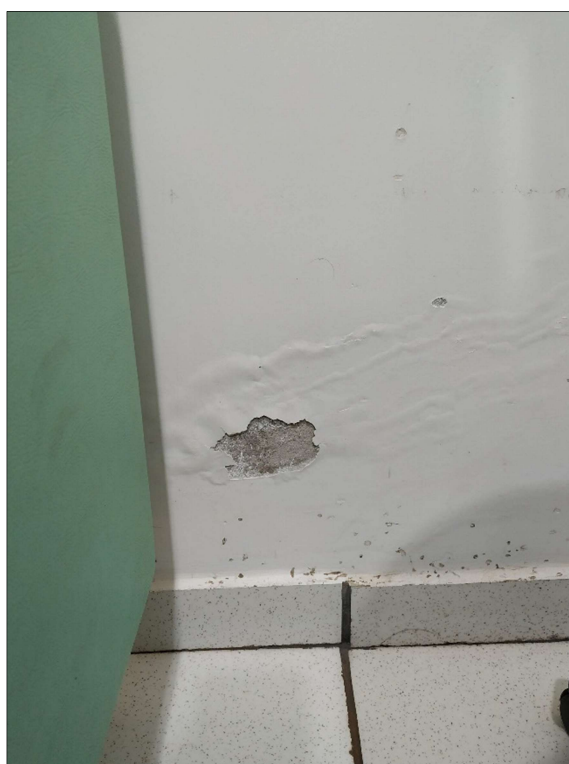
(a) Nível de criticidade mínimo

Em alguns ambientes, essa patologia apresentou um risco mínimo, por caracterizar-se apenas como um prejuízo estético, o descascamento da pintura (Figura 17-a). No entanto, nos ambientes em que há a formação de manchas de mofo ou bolor, a patologia foi classificada de risco regular, por propiciar o desenvolvimento de doenças respiratórias (Figura 17-b).

Figura 17: Umidade ascendente nos revestimentos de parede

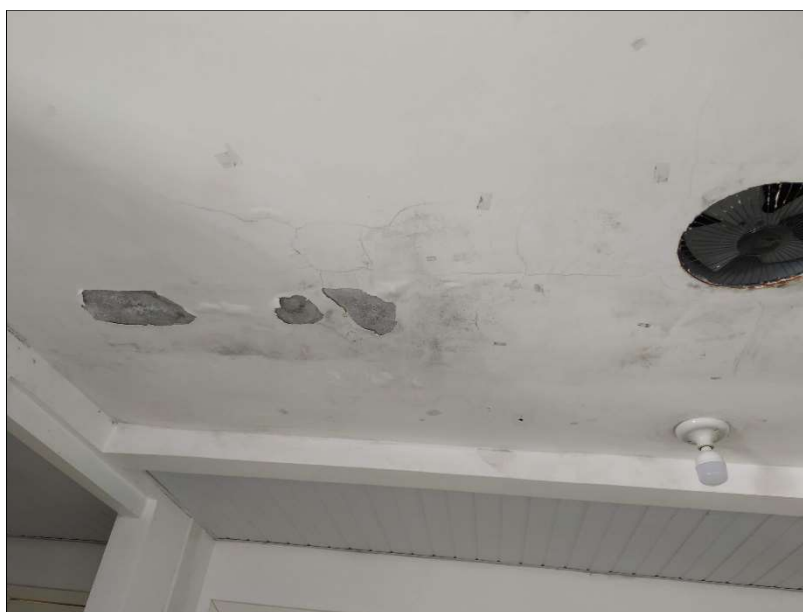
A infiltração pela laje de cobertura, apresentada na Figura 18, ocorreu em 2 (dois) ambientes da unidade de saúde, impactando na integridade do revestimento, ocasionando o gotejamento de água nos ambientes, e proporcionando o surgimento de micro-organismos nocivos à saúde. Este problema decorre da não elaboração de um projeto de impermeabilização ou da execução incorreta deste projeto, ocasionando a falta de vedação da cobertura (ANTUNES, 2010; PEREIRA, 2011). Ainda, é importante destacar que o surgimento desta patologia também pode estar relacionado com a falta de manutenção na cobertura e a falta limpeza das calhas, situação relatada pelos colaboradores da unidade de saúde, a qual pode ter afetado o desempenho e a funcionalidade da estrutura de cobertura.

Figura 18: Infiltração pela laje de cobertura
Fonte: Autoria própria (2021).

Esta patologia foi classificada em um nível de criticidade crítico, por oferecer danos contra a saúde e segurança dos usuários, além de ocasionar uma perda de desempenho e funcionalidade da estrutura. Além disso, as infiltrações ocorrem em regiões com proximidade aos pontos elétricos, em que, se esta infiltração atingir a rede elétrica, pode ocorrer um curto-circuito (GRIEBELER, WOSNIACK, 2017). A Figura 19 apresenta uma lâmpada com o desenvolvimento de manchas escuras de mofo, ocasionadas pela infiltração na laje de cobertura com proximidade à rede elétrica.

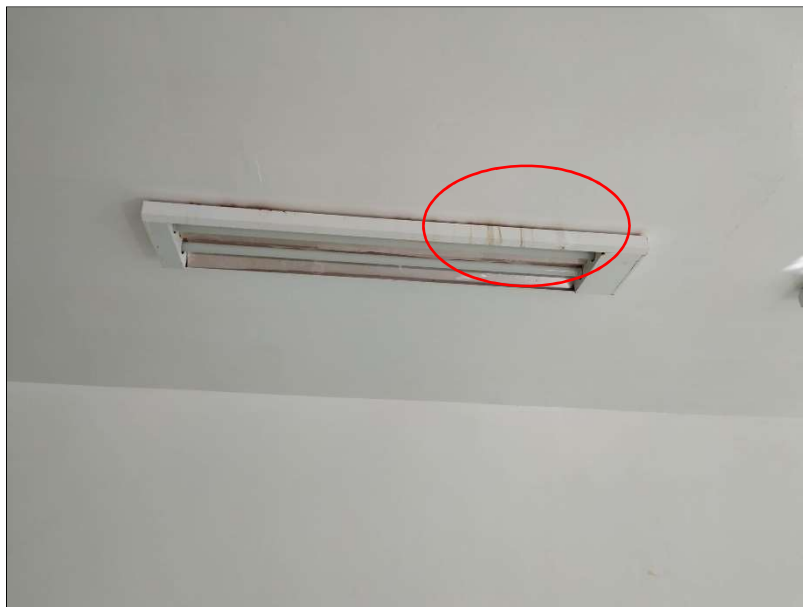
Figura 19: Infiltração pela laje de cobertura próxima a rede elétrica
Fonte: Autoria própria (2021).

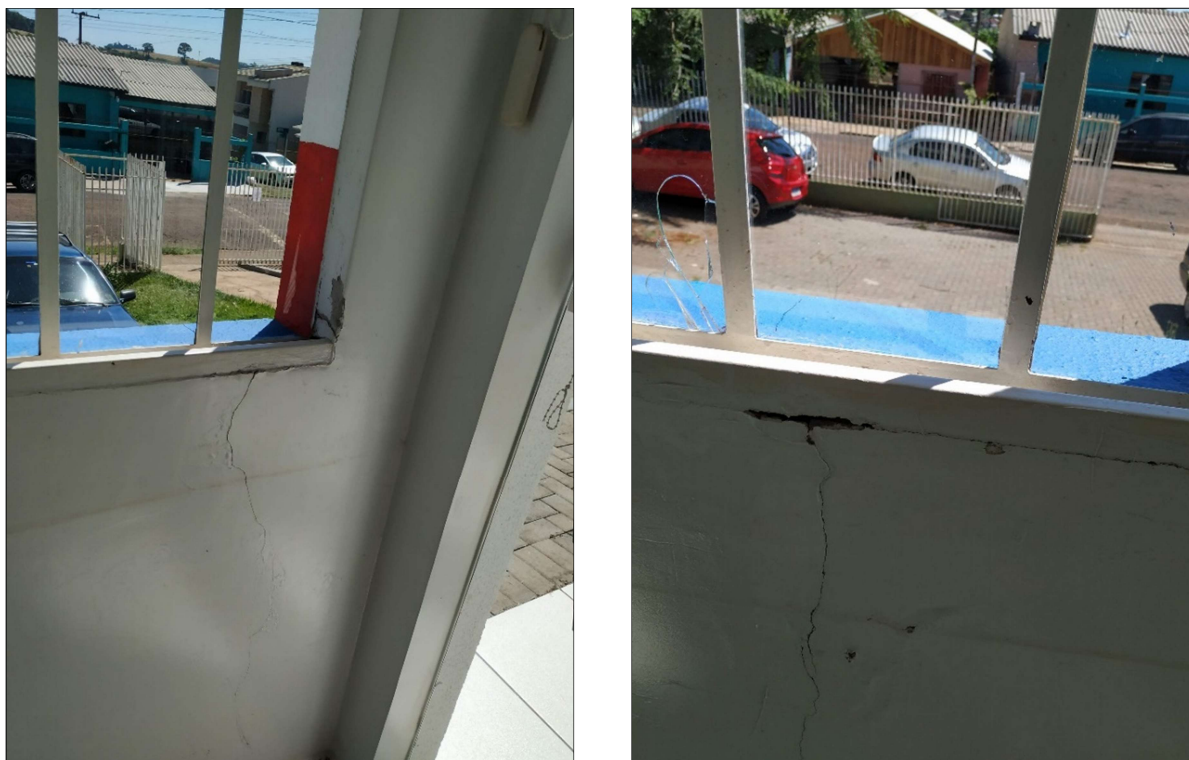
As fissuras verticais que ocorrem no peitoril das janelas, encontradas em 4 (quatro) ambientes da edificação, representam um nível mínimo de criticidade, ocasionando apenas desconforto estético. Entretanto, em alguns ambientes, essas fissuras se desenvolveram para trincas e/ou rachaduras, o que passa a se tornar um risco regular, pois as aberturas facilitam a entrada de agentes agressivos na estrutura. Esse tipo de fissura, está relacionado com uma flexão negativa do peitoril. Esse tipo de patologia ocorre devido à recalques diferenciais que provocam uma diferença de tensões de compressão transmitidas ao solo. transmitidas pelo trecho entre janelas e pelo trecho sob o peitoril (DUARTE, 1998). Na Figura 20-a é possível observar esta manifestação patológica com nível de criticidade mínimo (na configuração de fissura), enquanto na Figura 20-b, observa-se a patologia com nível de criticidade regular (na configuração de trinca).

(a) Nível de criticidade mínimo

(b) Nível de criticidade regular

Figura 20: Fissuras verticais no peitoril da janela

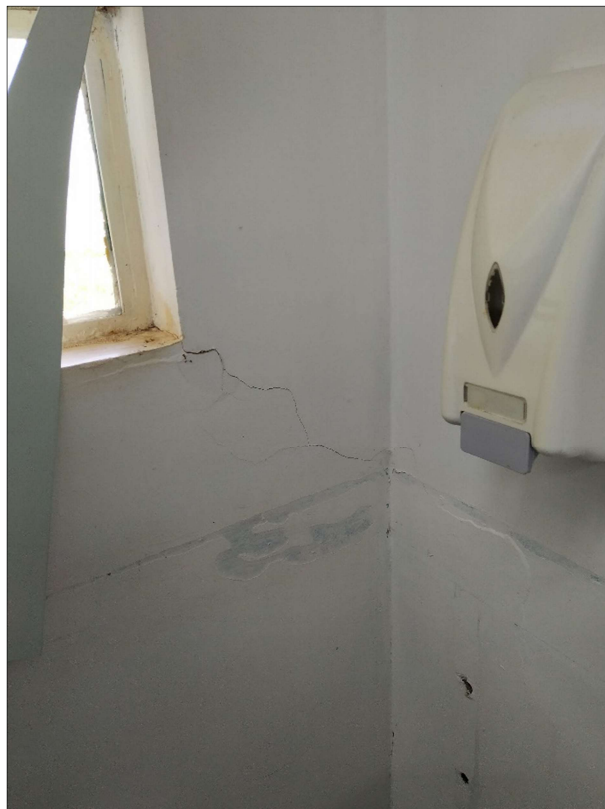
As fissuras que ocorrem no entorno das janelas, com uma angulação em 45° , estão comumente relacionadas com a ausência ou a ineficiência de vergas e contravergas. Entretanto, em algumas situações, essas fissuras também podem ser consequência de um recalque diferencial na fundação (LIMA, 2015). Já as fissuras horizontais nas janelas, podem estar ligadas à ligação ineficiente entre o elemento e a alvenaria (FERRONATO, GODINHO, 2017). As fissuras junto às esquadrias foram encontradas em 16 (dezesesseis) ambientes da unidade de saúde. A Figura 21, apresenta uma fissura 45° na janela e a Figura 22 apresenta uma trinca horizontal próxima à janela.

Figura 21: Fissura em 45° na janela
Fonte: Autoria própria (2021).

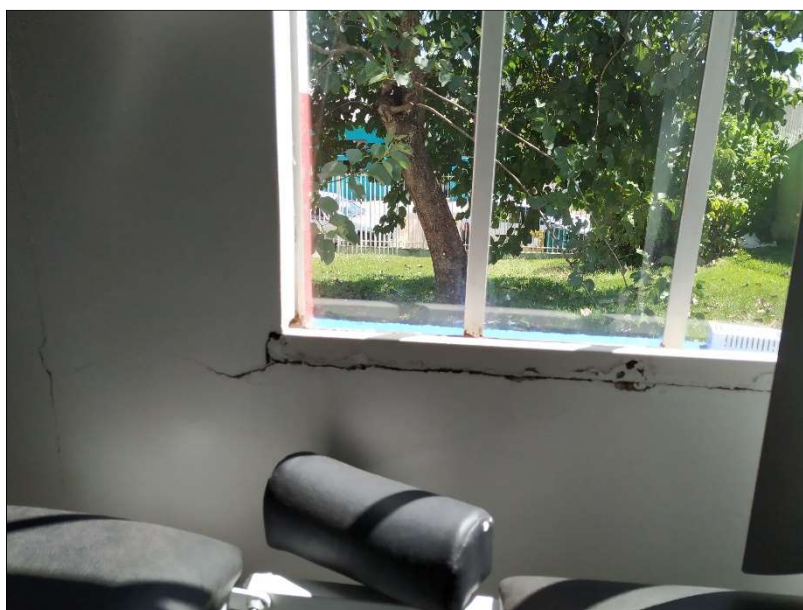
Figura 22: Trinca horizontal na janela
Fonte: Autoria própria (2021).

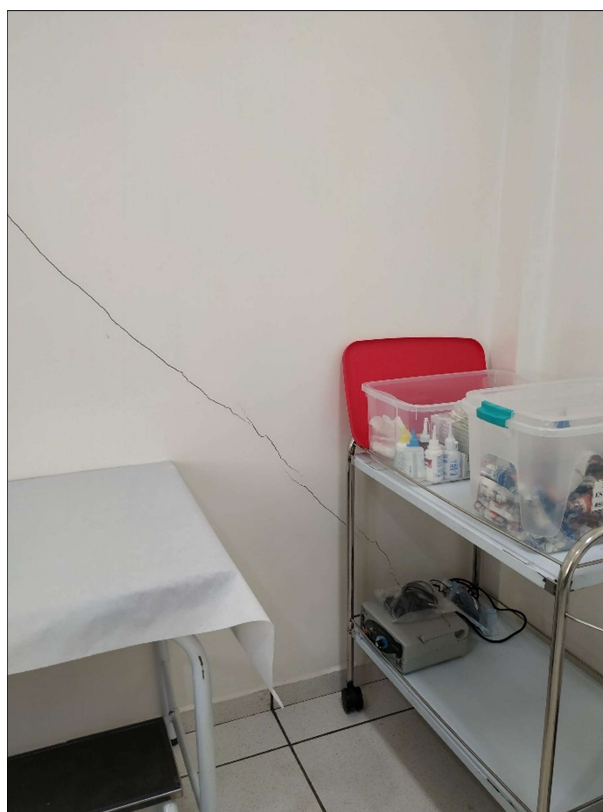
As Figuras 23 e 24, apresentam uma fissura e uma rachadura provocada pelo recalque da fundação, respectivamente.

Figura 23: Fissura inclinada 45° na parede
Fonte: Autoria própria (2021).

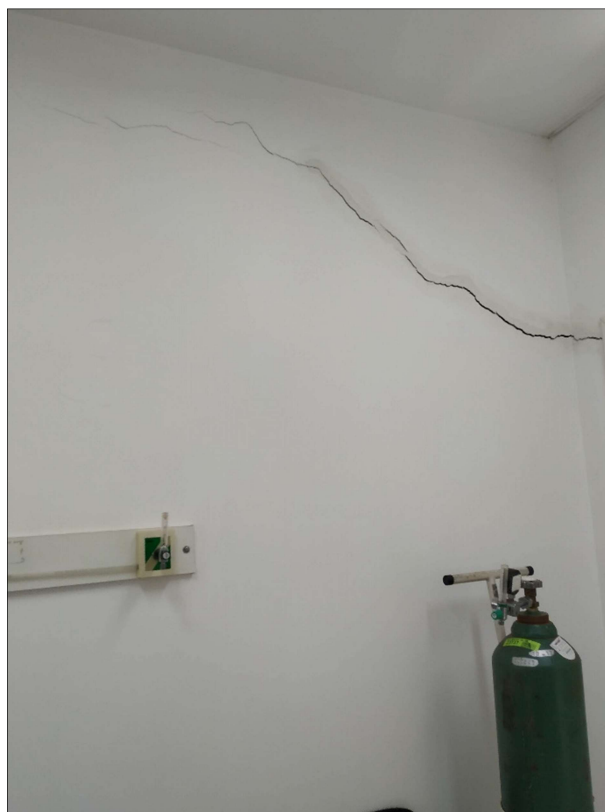
Figura 24: Rachadura inclinada 45° na parede
Fonte: Autoria própria (2021).

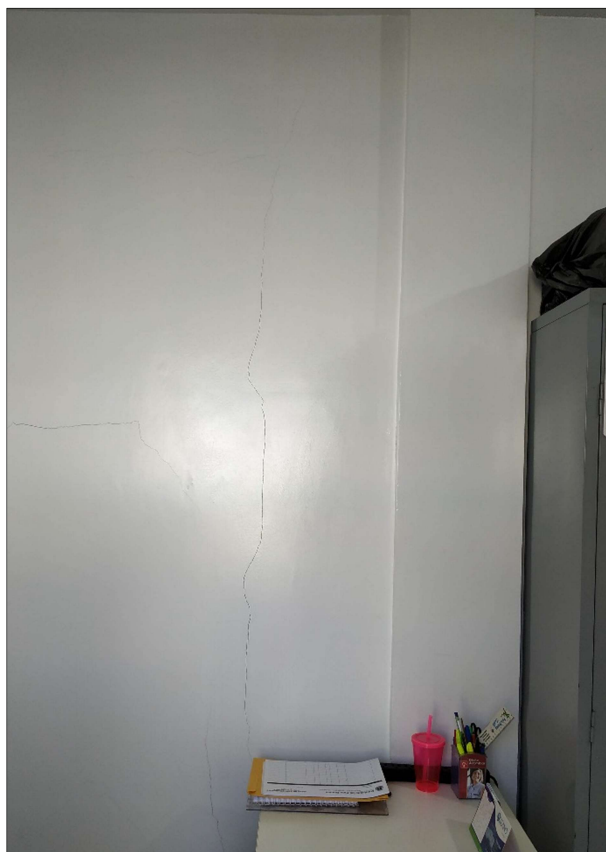
As fissuras verticais no centro das paredes são consequência de recalques diferenciais, ocasionados pela movimentação estrutural (FERRONATO, GODINHO, 2017). Essa manifestação patológica se repetiu em 13 (treze) ambientes da edificação. O nível de criticidade da patologia, variou entre mínimo e regular, de acordo com a classificação da abertura como, fissura e trinca, respectivamente. A Figura 25 apresenta uma fissura vertical no centro da parede (de risco mínimo) e a Figura 26 apresenta uma trinca vertical no centro da parede (de risco regular).

Figura 25: Fissura vertical no centro da parede
Fonte: Autoria própria (2021).

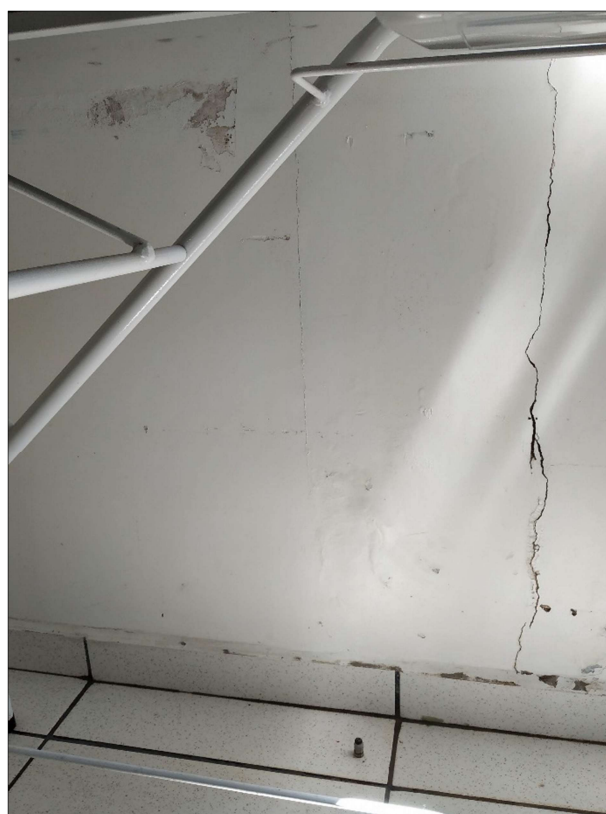
Figura 26: Trinca vertical no centro da parede
Fonte: Autoria própria (2021).

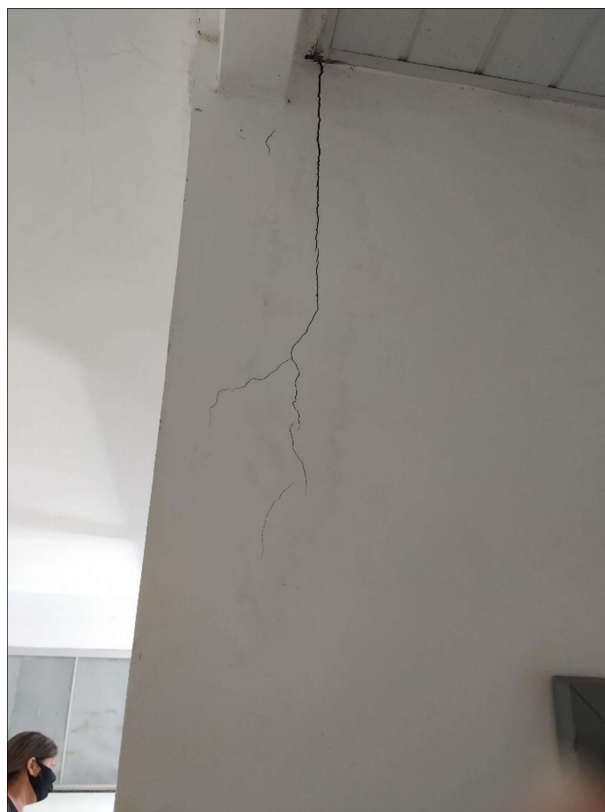
As fissuras verticais próximas ao apoio foram encontradas em 5 (cinco) ambientes da unidade de saúde. Esse tipo de patologia está associado com esforços solicitantes excessivos, apresentando a configuração característica de cisalhamento, proveniente da sobrecarga da cobertura e telhado (GRIEBELER, WOSNIACK, 2017; OLIVEIRA, 2012). Nas Figuras 27 e 28, estão expostas trincas verticais próximas ao apoio. As patologias encontradas foram classificadas como um risco regular, pois por terem se desenvolvido para trincas, as aberturas facilitam a entrada de agentes agressivos na estrutura, entretanto, destaca-se que as patologias não estão ocasionando risco de ruína para a estrutura.

Figura 27: Trinca vertical junto ao apoio
Fonte: Autoria própria (2021).

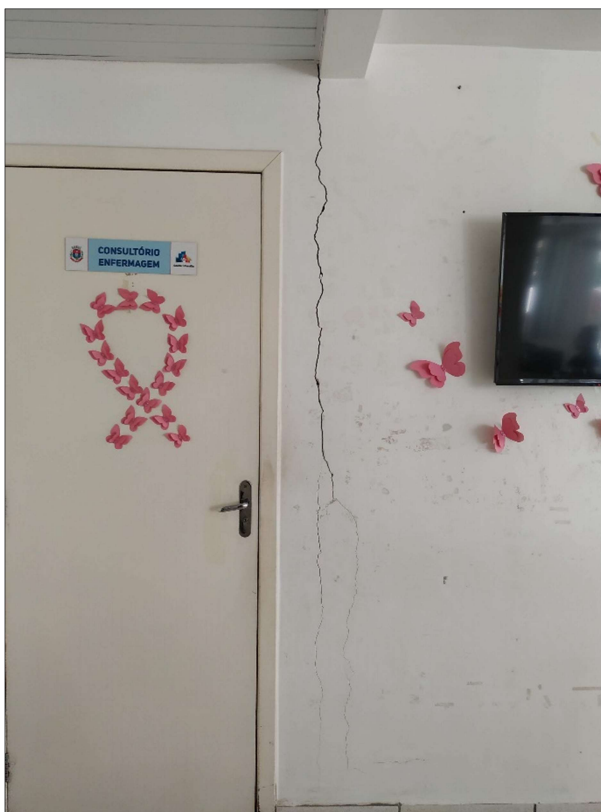
Figura 28: Trinca vertical próxima ao apoio
Fonte: Autoria própria (2021).
