**PATOLOGIAS NAS LAJES DO BLOCO A DA UNIVERSIDADE
TECNOLÓGICA FEDERAL DO PARANÁ (UTFPR) – CÂMPUS
TOLEDO: ESTUDO DE CASO**

TRABALHO DE CONCLUSÃO DE CURSO

TOLEDO
2020

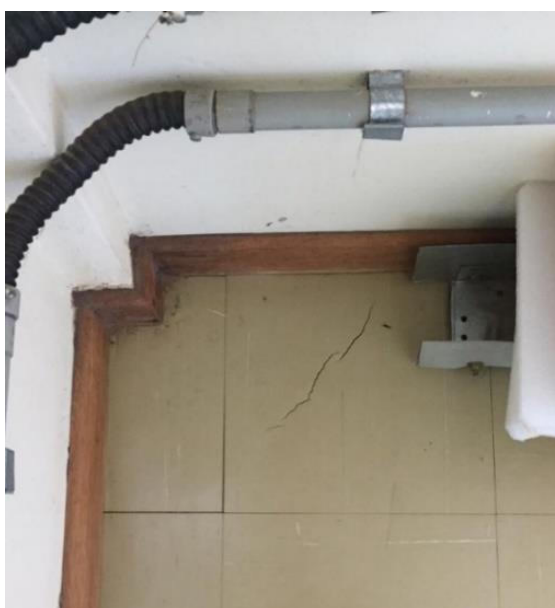
Na sala A-202 situava-se o setor administrativo da universidade e possuía no local mesas e cadeiras de escritório, armários, equipamentos e divisórias. Pode-se observar no local trincas inclinadas, com as aberturas de 0,6 mm e 1,0 mm, próximas aos cantos da laje, característico de deficiência de armaduras para o combate aos momentos volventes, conforme apresentadas nas Figuras 24 e 25.

Figura 24 – Trincas inclinadas na sala A-202 com abertura de 0,6 mm

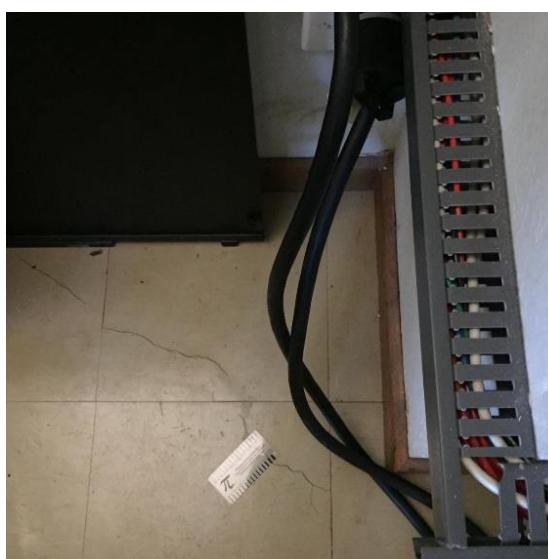
Figura 25 – Trincas inclinadas na sala A-202 com abertura de 1,0 mm

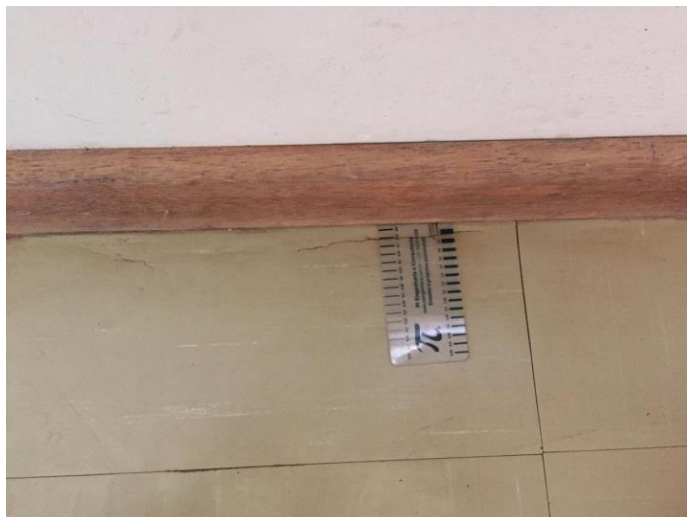
Além disso, observou-se no canto da laje a presença de uma trinca, com abertura de 0,75 mm, conforme mostrada na Figura 26. Pelo fato da trinca estar no canto da face superior, o sintoma da trinca pode ser por sintoma de flexão em laje.

Figura 26 – Trinca no canto da laje da sala A-202 com abertura de 0,75 mm

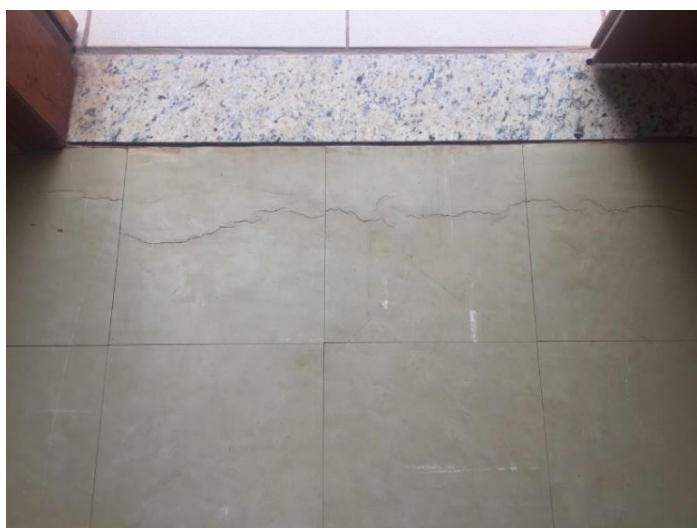
A sala A-203 era utilizada como sala de aula e possuía mesas e cadeiras no local. Na entrada contava com uma trinca, com abertura de 0,7 mm, apresentada na Figura 27.

Figura 27 – Trinca na entrada da sala A-203 com abertura de 0,7 mm

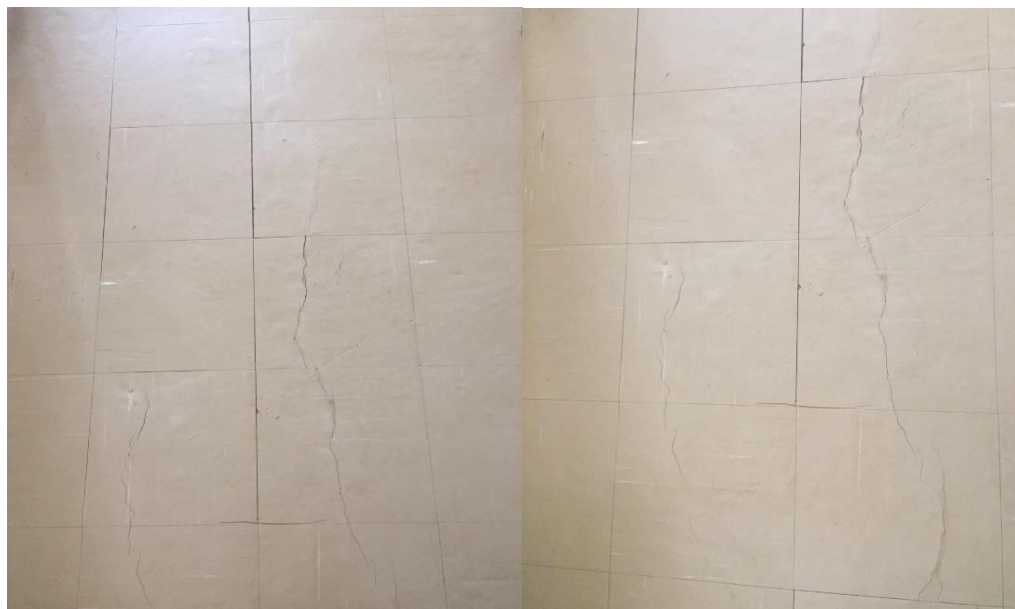
Foram encontradas também trincas com aberturas de 1,0 mm, conforme mostrada na Figura 28.

Figura 28 – Trincas na sala A-203 com abertura de 1,0 mm

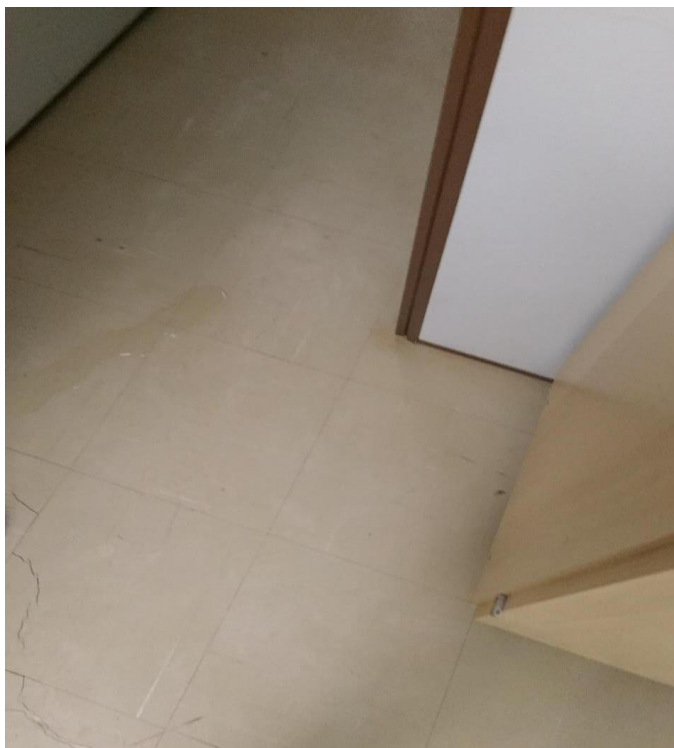
Figura 29 – Água escorrendo para o ponto mais fundo

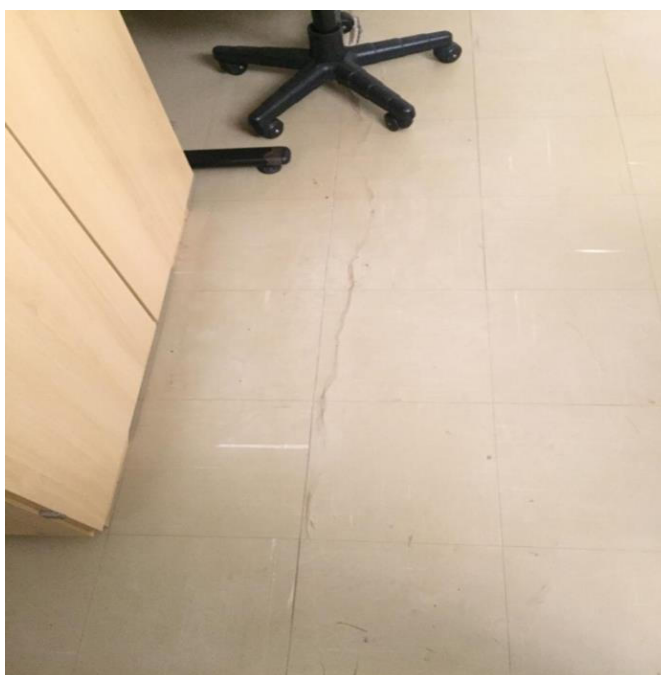
A laje do local apresentou fissuras de comprimento extenso e abertura de 0,5 mm (Figura 30).

Figura 30 – Fissuras de comprimento extenso e abertura de 0,5 mm na sala A-204

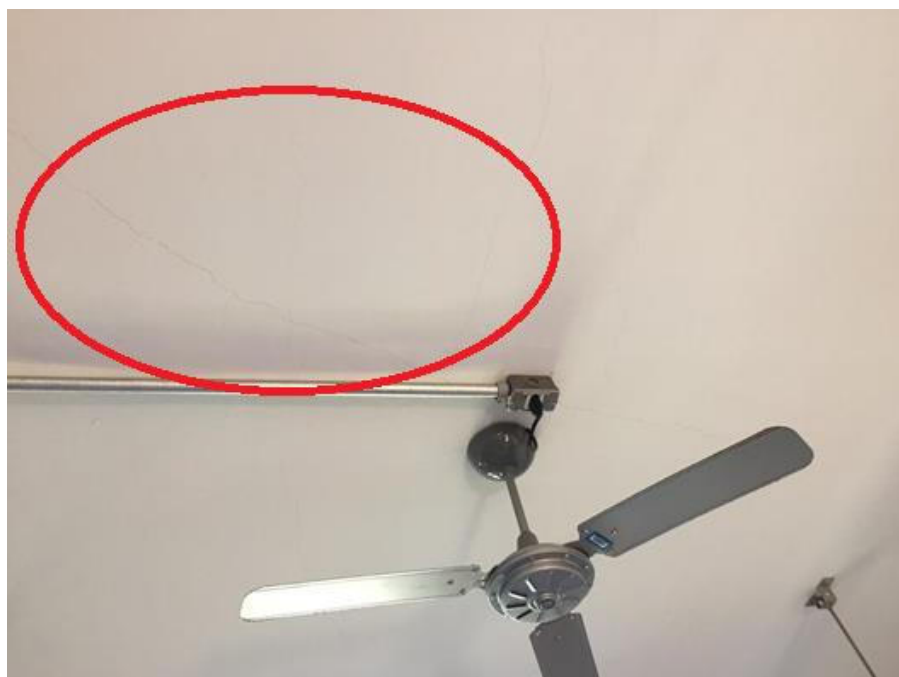
Verificou-se a face inferior da laje, onde observou-se a presença de fissuras próximas aos ventiladores e iluminação, com abertura de aproximadamente 0,5 mm, conforme mostrada na Figura 31. Pelo aspecto das fissuras na face superior, o sintoma pode ser por flexão em laje.

Figura 31 – Fissuras na face inferior da laje com abertura de aproximadamente 0,5 mm

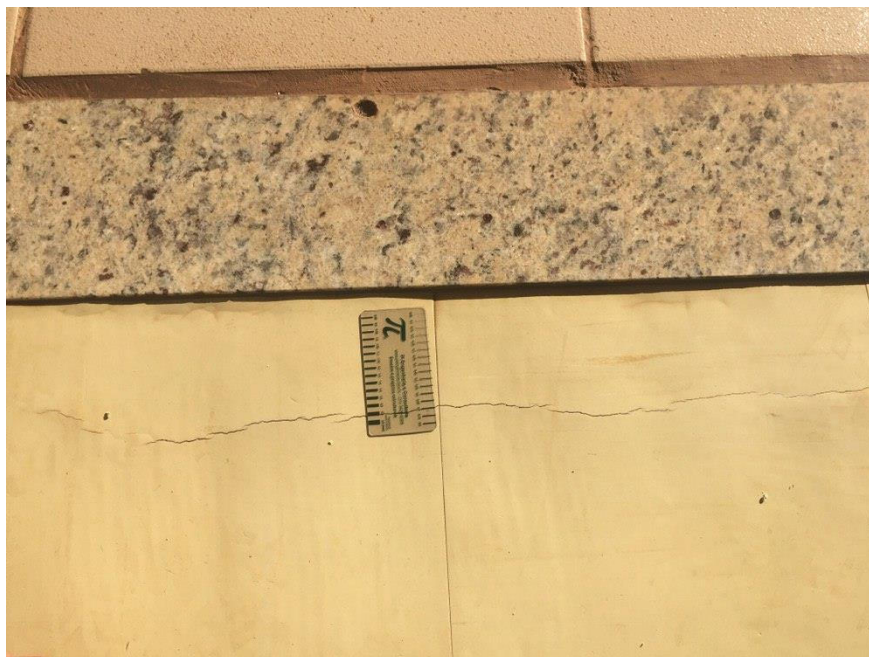
Figura 32 – Trinca na entrada da sala A-205 com abertura de 0,7 mm

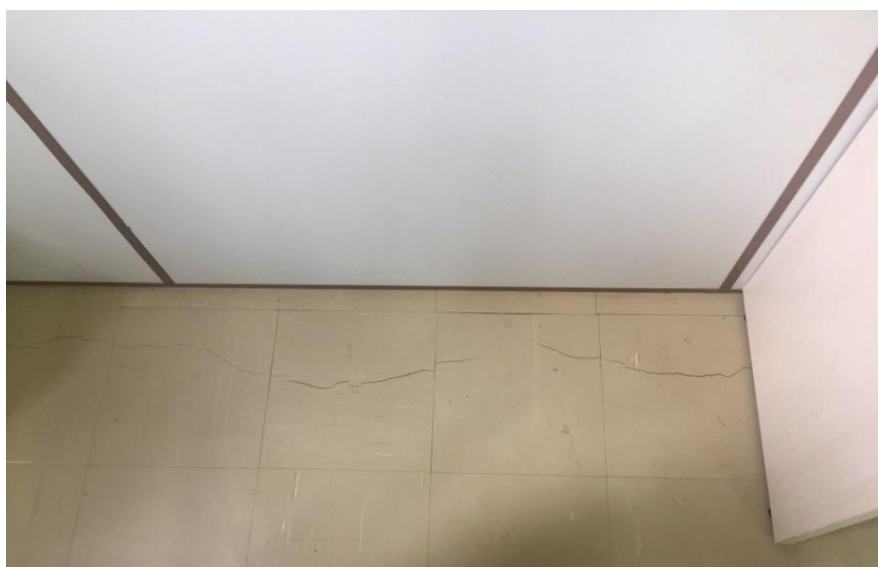
Figura 33 – Trinca nos cantos da laje da sala A-205 com abertura de 1,0 mm

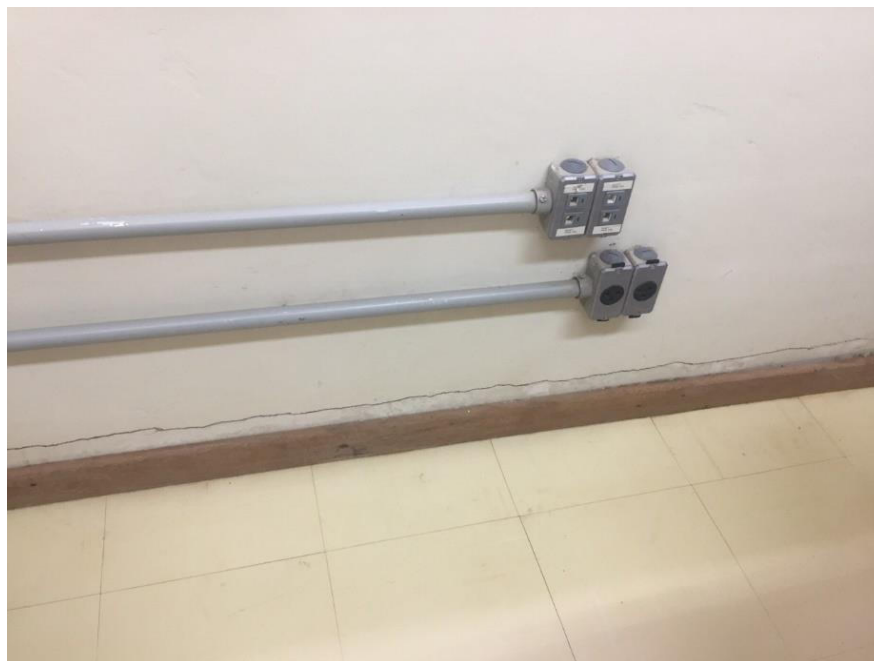
Na parede da sala, observou-se trincas extensas com aberturas de 1,4 mm, conforme exibida na Figura 34, podendo ser causada por deformidade excessiva da estrutura.

Figura 34 – Trincas extensas na parede da sala A-205 com abertura de 1,4 mm

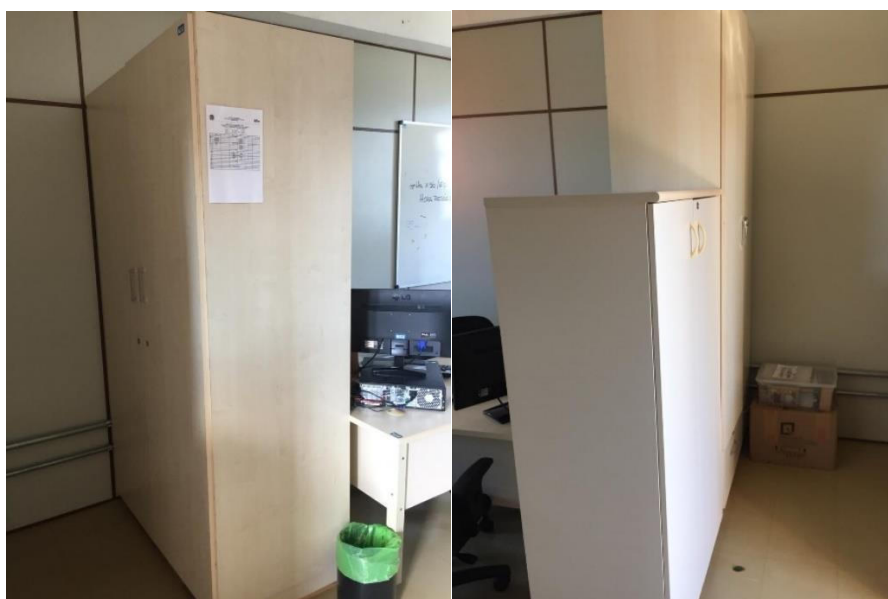
Figura 35 – Cargas de equipamentos fixos

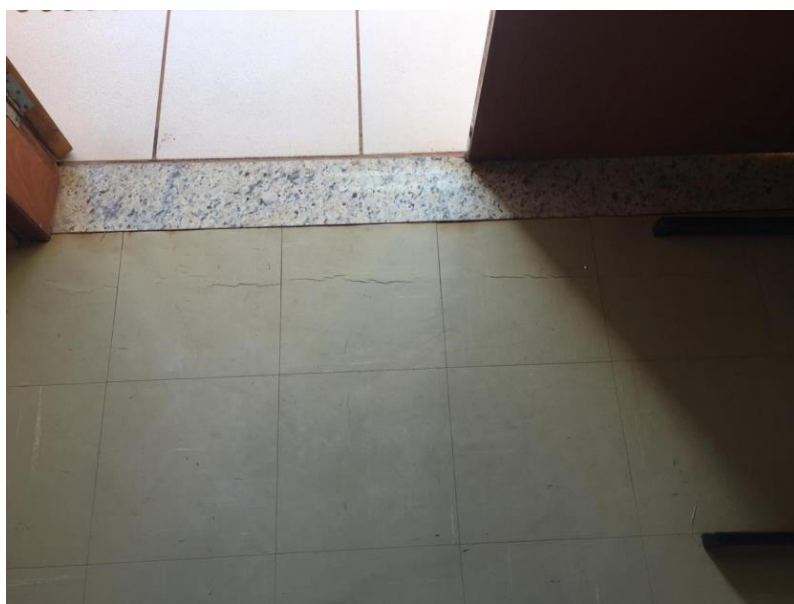
Logo na entrada, próxima das portas, pode-se visualizar fissuras com abertura de 0,5 mm, conforme exibida na Figura 36. Nos cantos da sala, foi possível observar a presença de trincas, com os tamanhos das aberturas de 1,0 mm e 1,3 mm, apresentadas nas Figuras 37 e 38. De acordo com a característica das fissuras e trincas e por se localizarem nos cantos da face superior da laje, a anomalia foi por flexão.

Figura 36 – Fissuras na entrada da sala A-206 com abertura de 0.5 mm

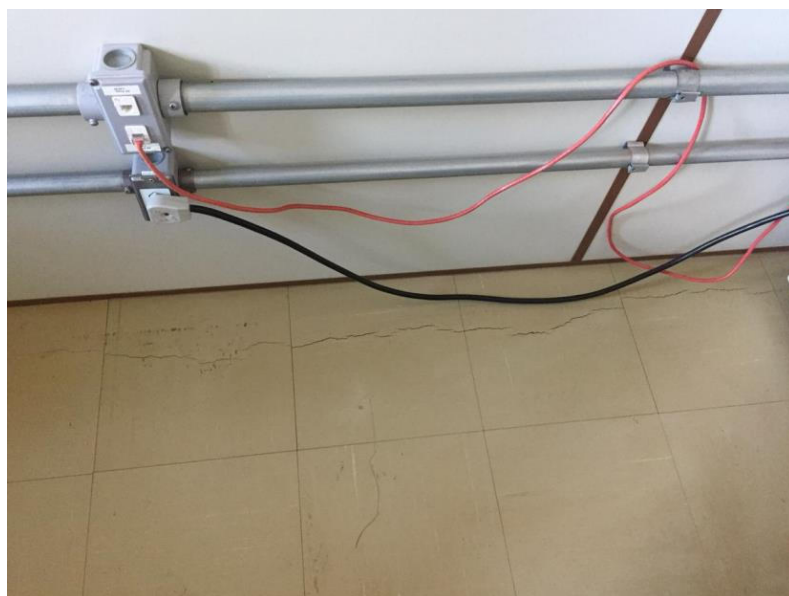
Figura 37 – Trinca no canto da sala A-206 com abertura de 1,0 mm

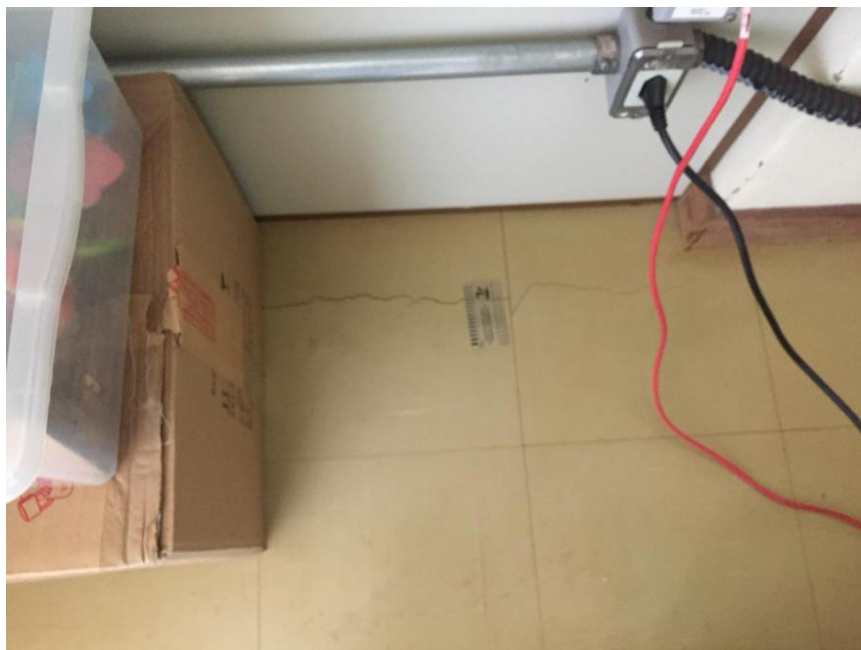
Figura 38 – Trinca no canto da sala A-206 com abertura de 1,3 mm

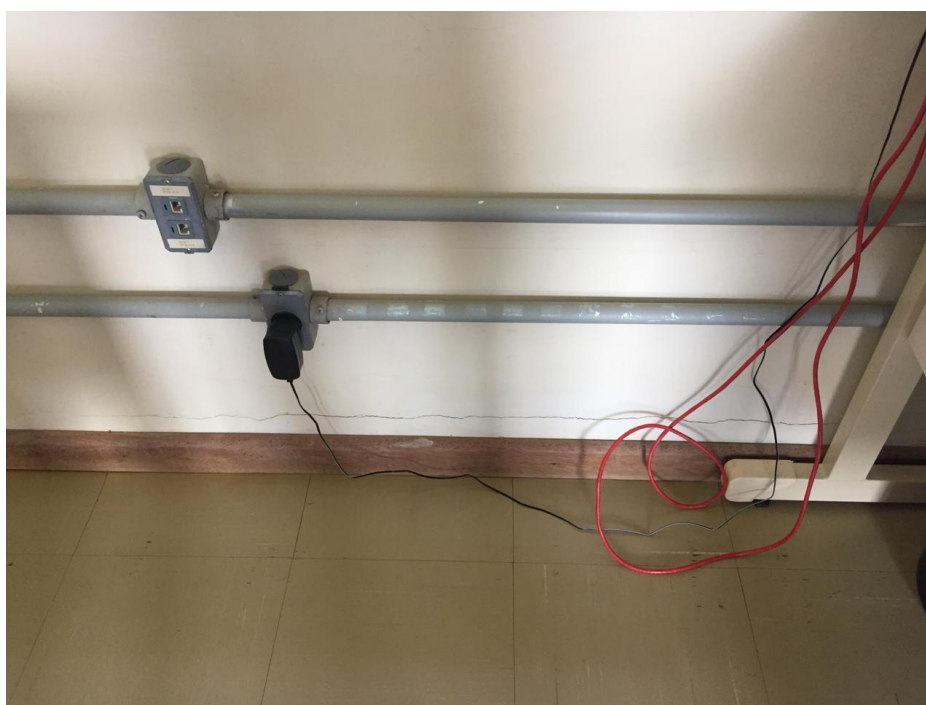
Encontrou-se a presença de uma trinca que se estendia por toda a parede da sala A-206, a abertura foi de 1,2 mm, conforme mostrada na Figura 39. Essa trinca pode ter sido gerada por deformidade excessiva das estruturas.

Figura 39 – Trinca na parede da sala A-206 com abertura de 1,2 mm

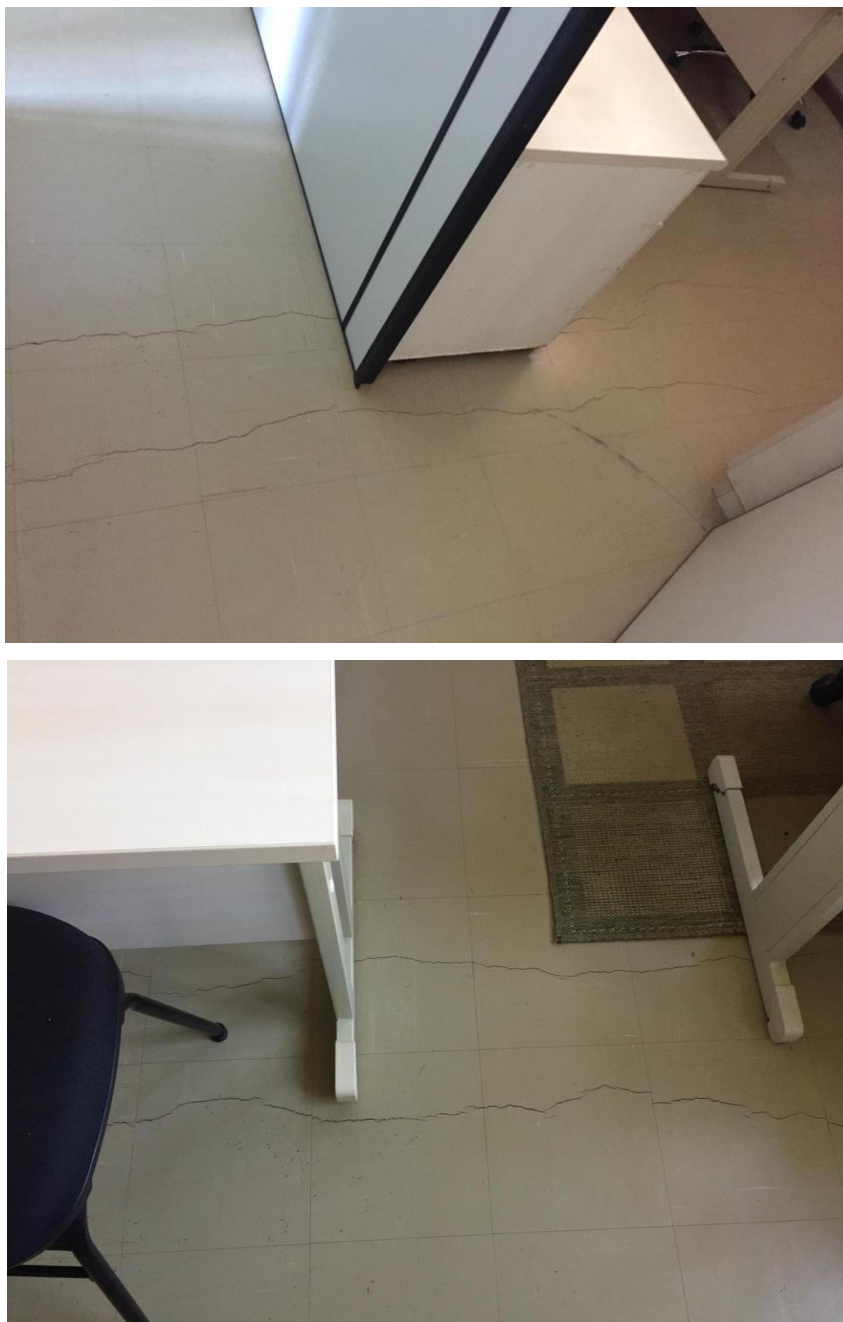
Figura 40 – Trinca de grande extensão e abertura de 1,4 mm na sala A-207

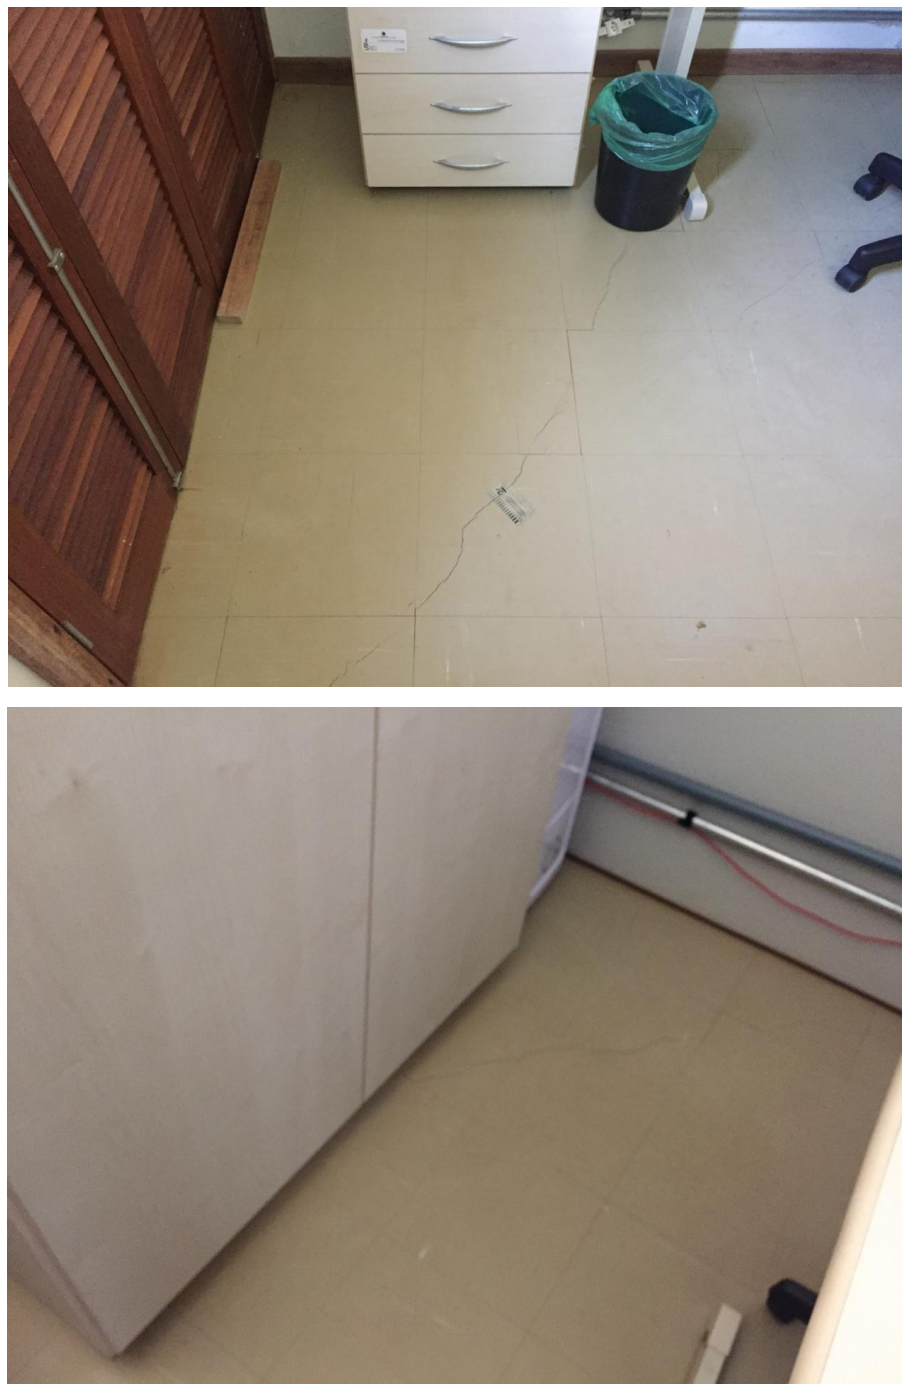
Os cantos da sala apresentavam trincas inclinadas, com abertura de 1,0 mm, sendo característicos de momentos volventes, conforme exibida na Figura 41.

Figura 41 – Trincas inclinadas nos cantos da sala A-207 com abertura de 1,0 mm

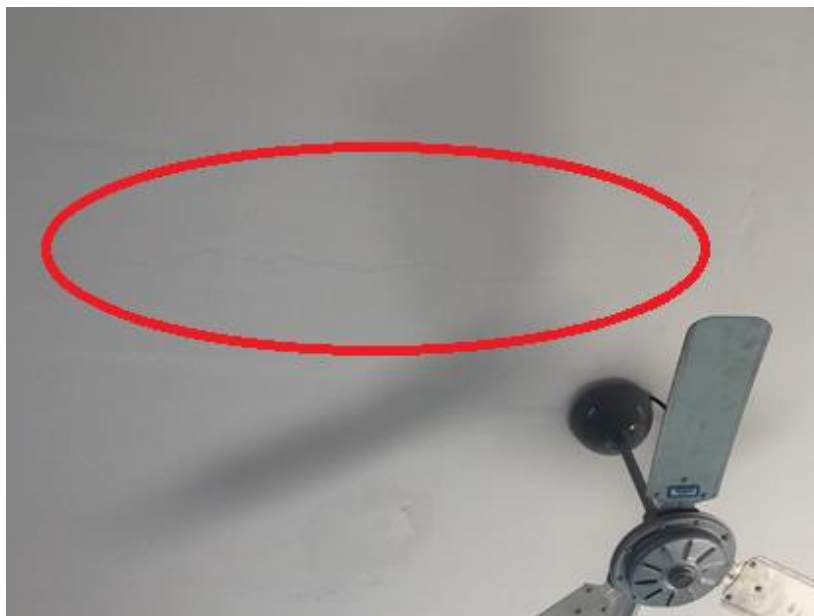
Também estavam presentes fissuras com abertura de aproximadamente 0,5 mm na face inferior da laje (Figura 42).

Figura 42 – Fissuras na face inferior da laje com abertura de aproximadamente 0,5 mm

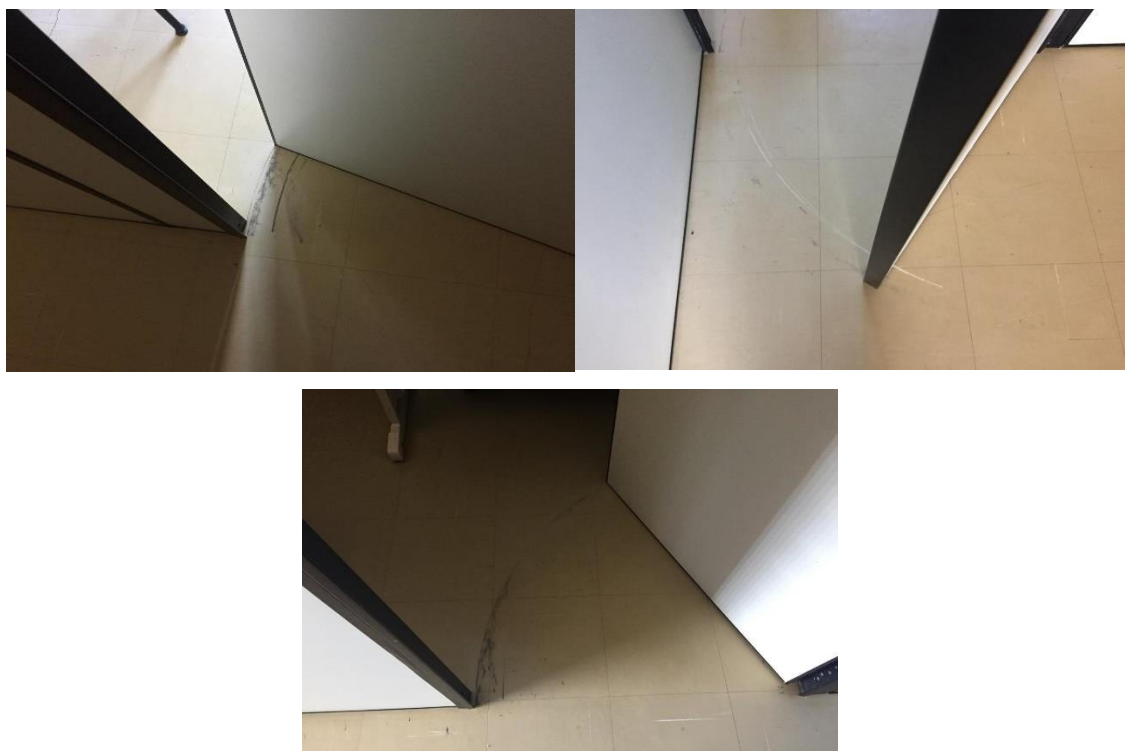
Além disso, pode-se perceber uma dificuldade para abrir as portas dos ambientes separados por divisórias, onde foi possível observar marcas das portas no chão, conforme mostrada na Figura 43.

Figura 43 – Marcas das portas no chão da sala A-207
