**INCONFORMIDADES DE PROJETO E DE EXECUÇÃO EM OBRAS PÚBLICAS: O
CASO DA TRINCHEIRA JURUMIRIM EM CUIABÁ-MT**

**Design and Public Works divergences: The Jurumirim Trench case in Cuiabá-
MT**

Trabalho de conclusão de curso de graduação apresentada como requisito para obtenção do título de Bacharel em Engenharia Civil da Universidade Tecnológica Federal do Paraná (UTFPR).

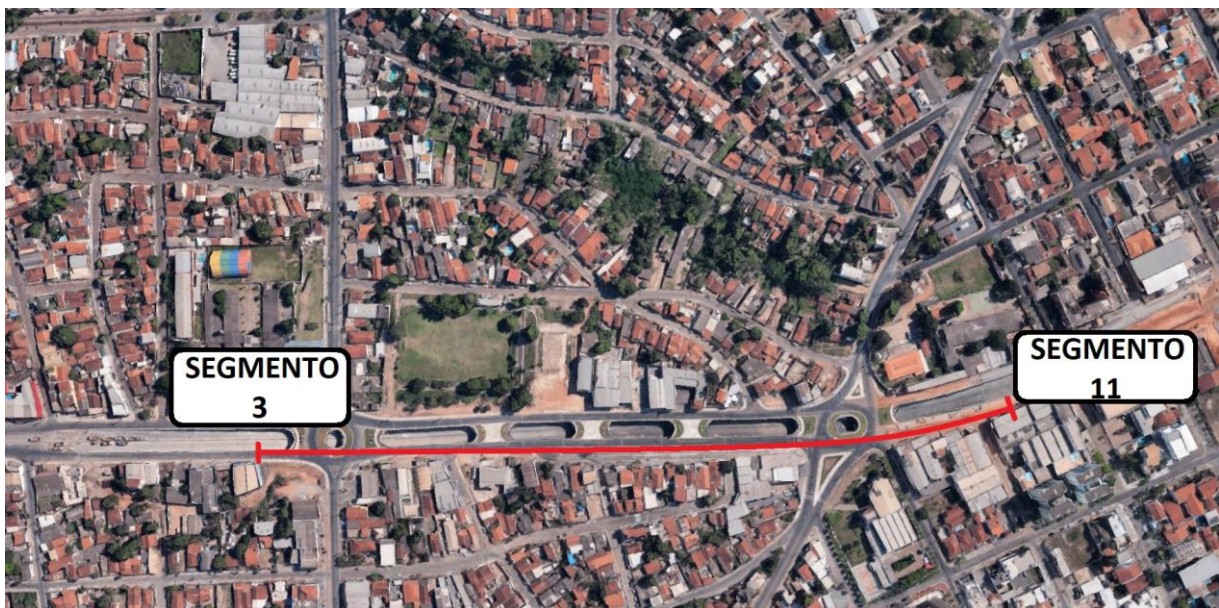
Figura 2 - Trecho mais afetado

Esta análise foi feita em todo o complexo viário, dos segmentos 3 a 11 compreendem a área de corte de terreno, onde houve a escavação para execução da trincheira.

De forma direta é possível notar que os segmentos mais afetados do complexo viário são as áreas de corte do terreno, com um IGG com conceito majoritariamente ruim ou péssimo.

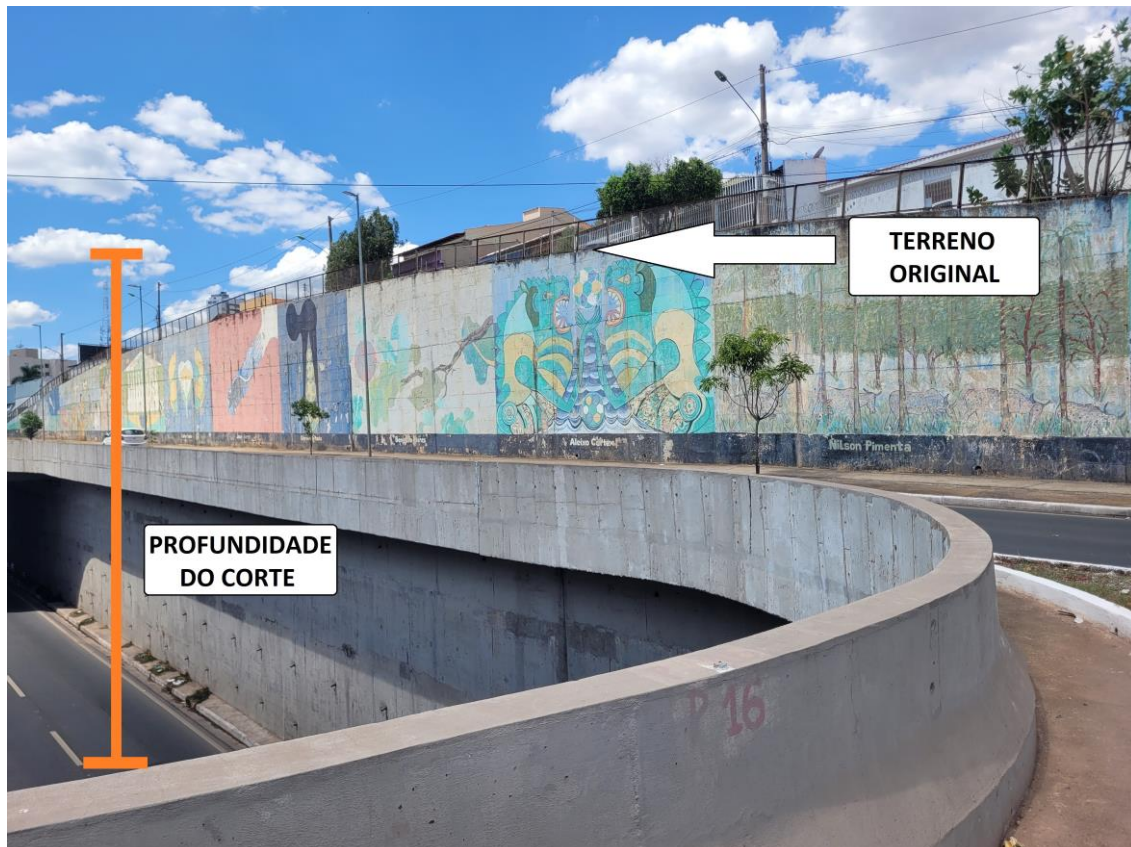
Figura 3 - Corte Terreno Natural

identificar visualmente um corte no terreno que antecedia a obra, em entrevista com a população mais antiga, foi apurado que o terreno natural já havia sofrido um corte anterior, como identificado na imagem.

Em vista disso, é possível somar aos 8,0 metros de média de corte do terreno para a realização da obra com um corte anteriormente feito de profundidade não conhecida.

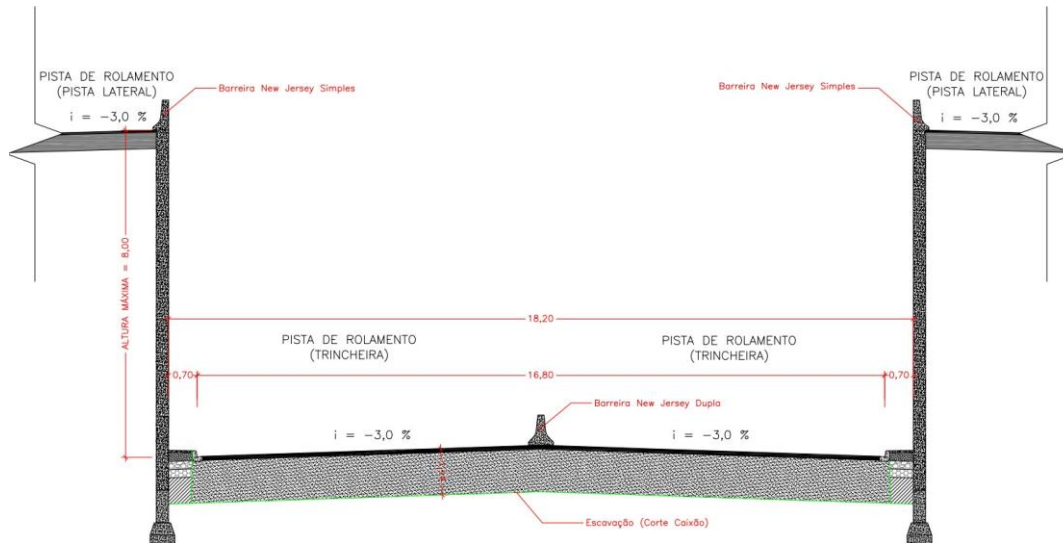
Figura 4 - Seção da Drenagem Pré-Restauração

No projeto de restauração da trincheira, é exposto a falta deste tipo de drenagem, onde é previsto toda a escavação do leito para a execução do colchão drenante.

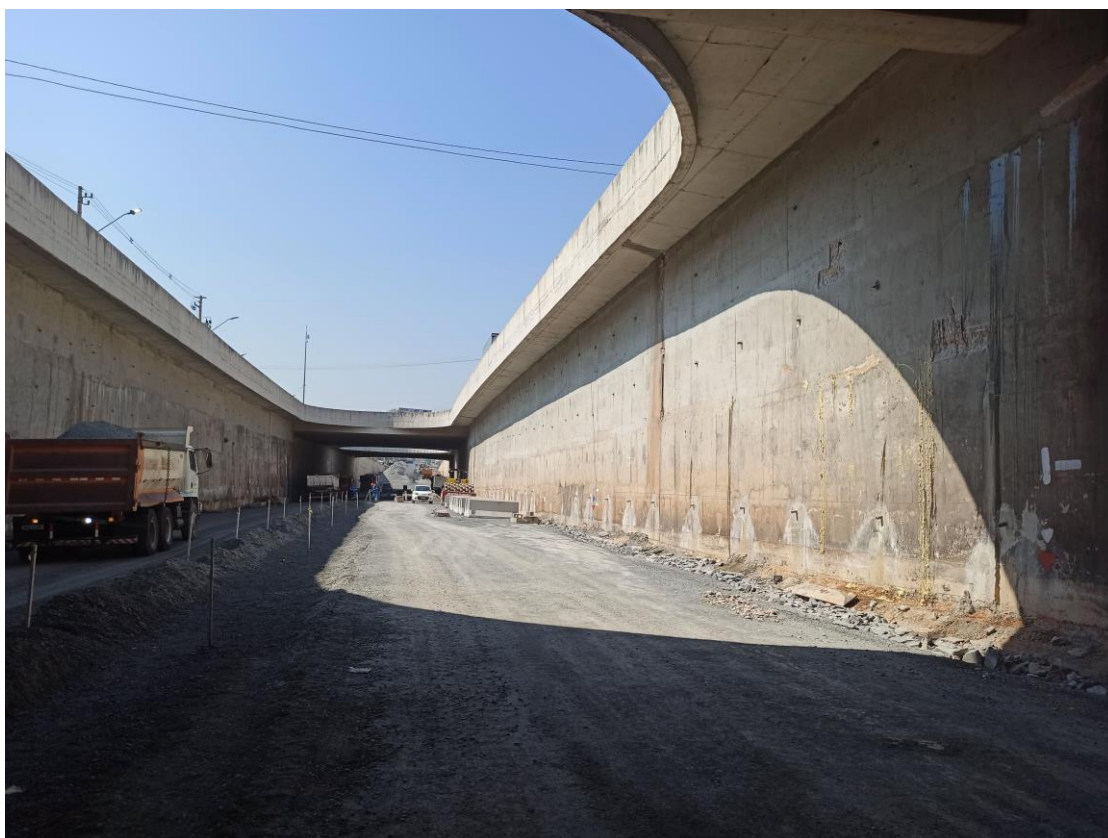
Figura 6 - Contenção com aspecto agressivo.

Porém os aspectos visuais da trincheira aos tráfegantes se mostravam agressivos, com um aspecto que transpareciam insegurança ao usuário comum.

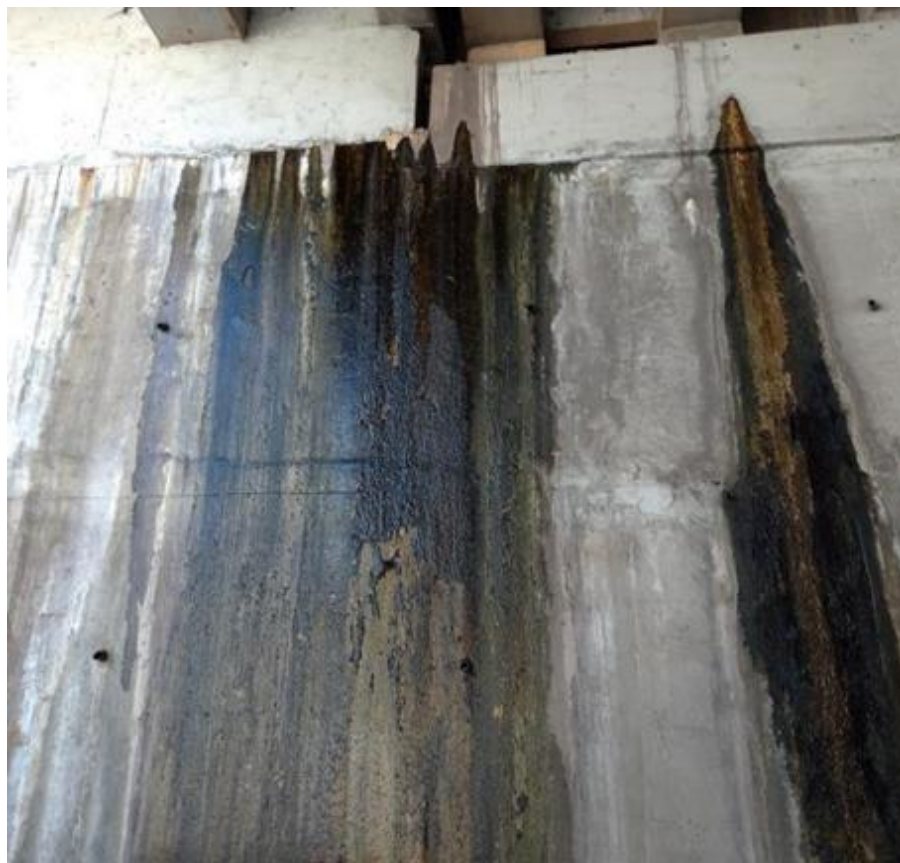
Figura 7 - Junta Fria de concreto

Juntas frias são ocasionadas pelo intervalo entre concretagens, quando blocos distintos são concretados em períodos diferentes, e a concretagem subsequente é iniciada após o início da pega de sua predecessora. Nesta ocasião não houve um tratamento do concreto adequado nos intervalos de concretagem.

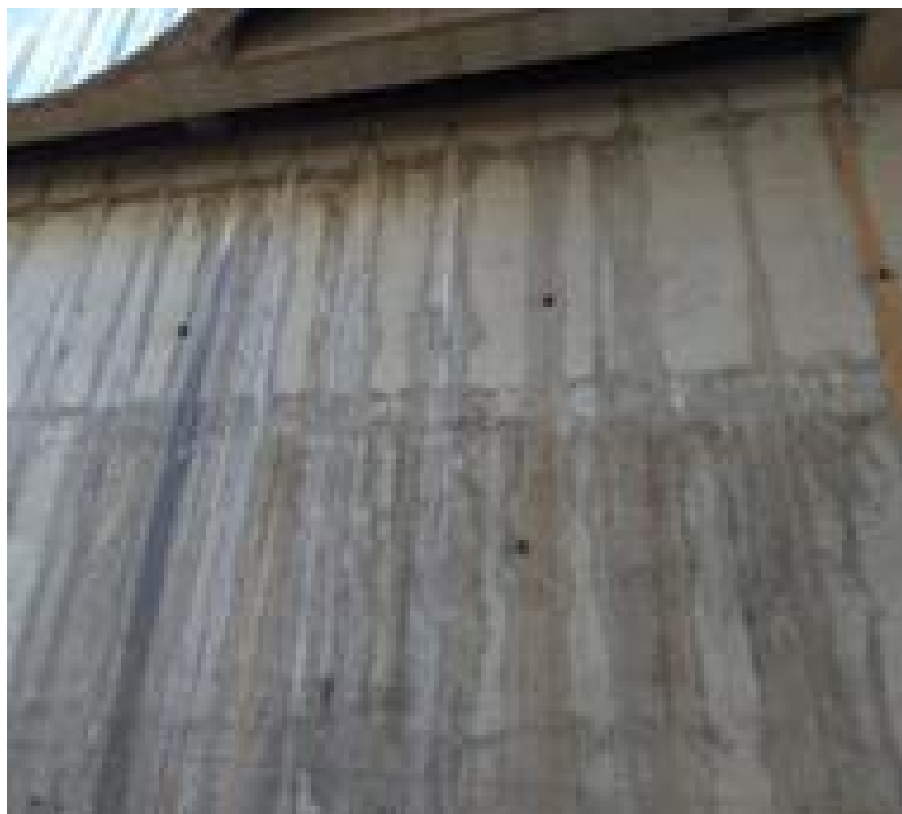
Figura 8 - Eflorescência

As inoperâncias dos drenos citados no próximo item, somados as falhas na concretagem, fazem com que a água procure o caminho mais fácil para a extravasão, assim acumulando muita umidade nas juntas frias, causando a patologia.

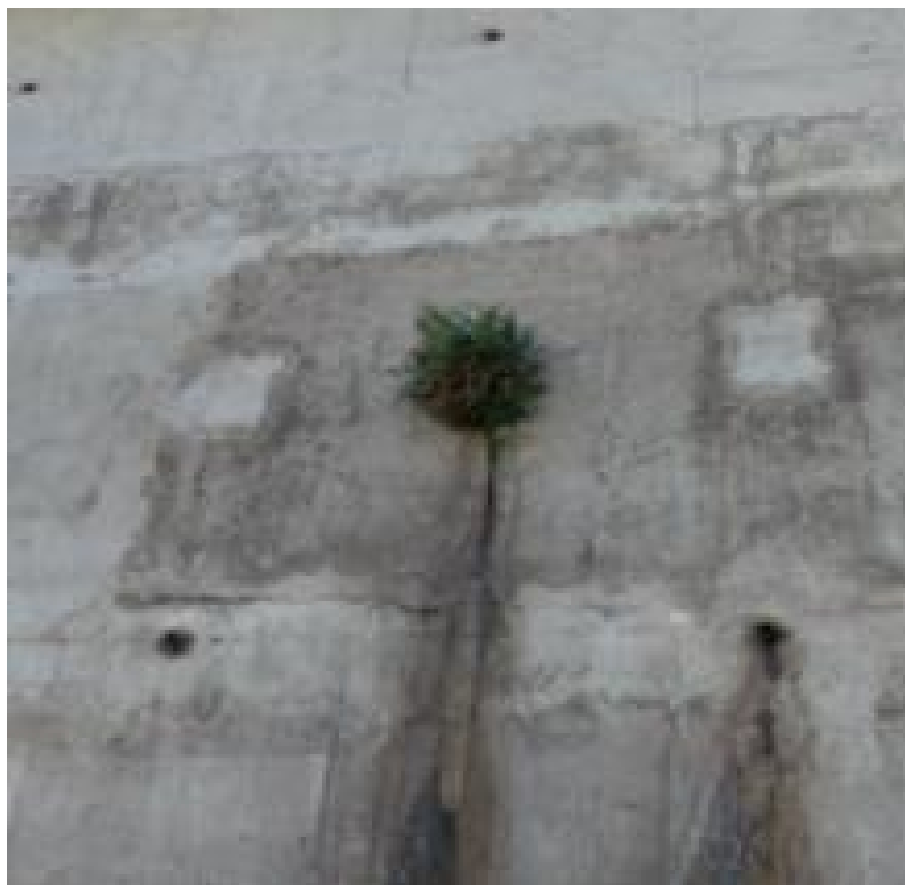
Figura 9 - Dreno barbacã inoperante

Muitos dos drenos deste tipo estavam inoperantes. O estudo cita uma possível má execução destes drenos. Outra possível causa para o entupimento é a formação geológica da região, como se trata de uma região de filitos, a água tem sua percolação prejudicada.

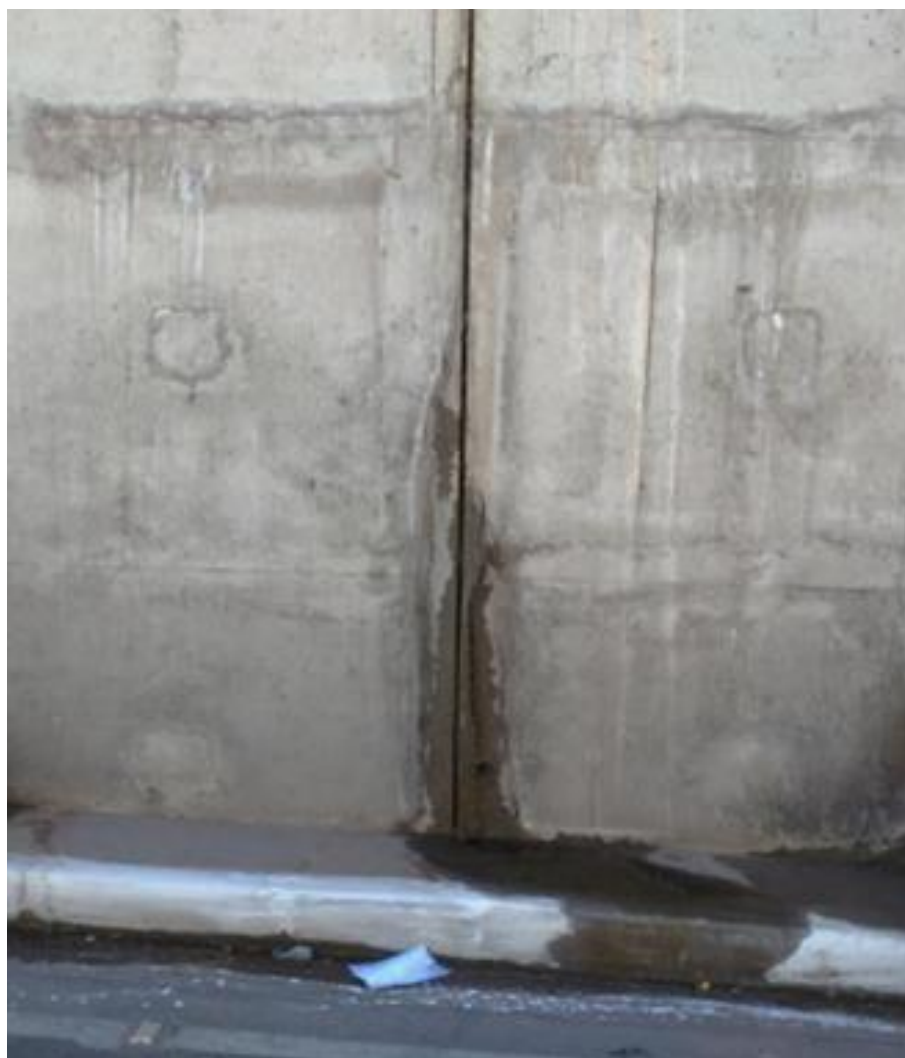
Figura 10: Juntas de Dilatação Danificadas

Com a falha dos drenos, a água procura caminhos mais favoráveis para seu escoamento, o caminho então se tornou as juntas de dilatação. Este elemento estrutural é realizado para a movimentação da estrutura e não transferência de esforços causada pela variação de temperatura, portanto foram danificadas com a passagem de água.

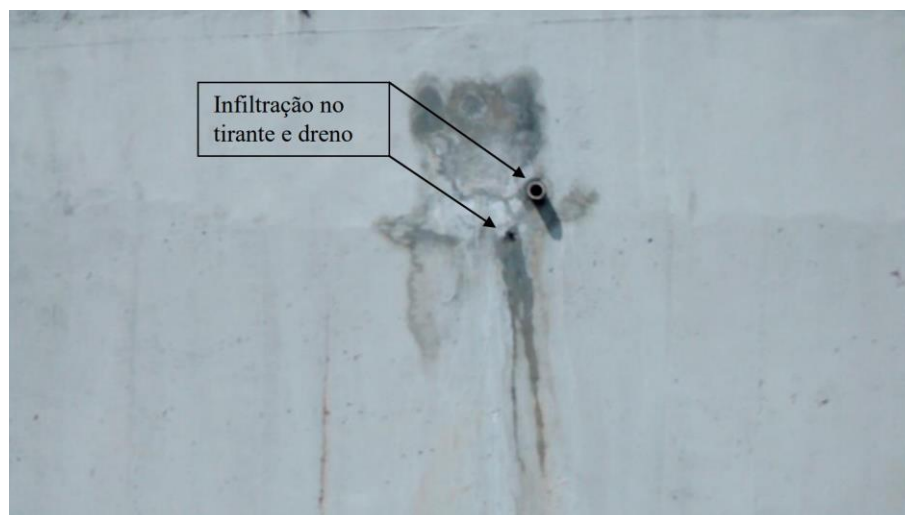
Figura 11 - Infiltração em Dreno Barbacã

Em relatório realizado pela LSE Engenheiros e Consultores, no ano de 2014, logo após a inauguração da obra, citado no 3.3 deste estudo. Foi verificado que a drenagem foi realizada após a execução da trincheira, e este fato levou ao alto índice de infiltração ao longo da trincheira. (LSE, 2014)

Além disso, no relatório mencionado no item 3.3, também já previa um possível entupimento deste sistema de drenagem. Entre as recomendações de 2014 estava a inspeção periódica dos drenos barbacãs visando o não entupimento, porém 5 anos depois foi verificado o entupimento de uma quantidade substancial do total, mostrando um baixo controle de manutenção da obra. (LSE, 2014)

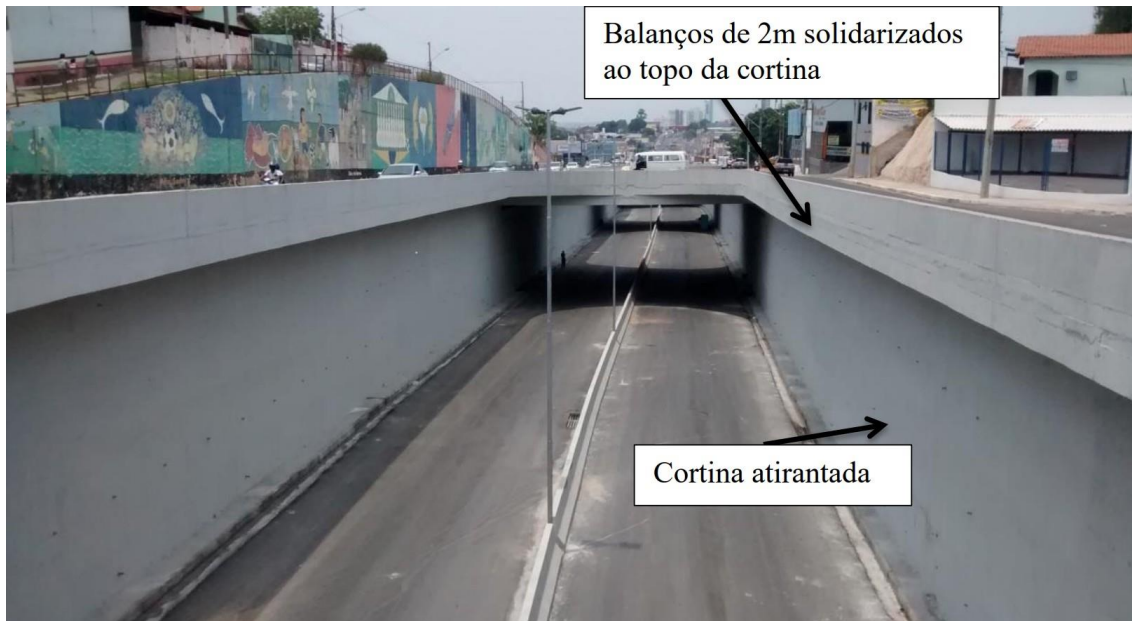
Figura 13 - Laje Apoiada em Cortina

Ao todo existem quatro sistemas estruturais diferentes em sua estrutura, desse, três obtiveram um comportamento estrutural satisfatório, porém o sistema de cortinas atirantadas com laje de pavimento apoiada foi alvo de alerta.

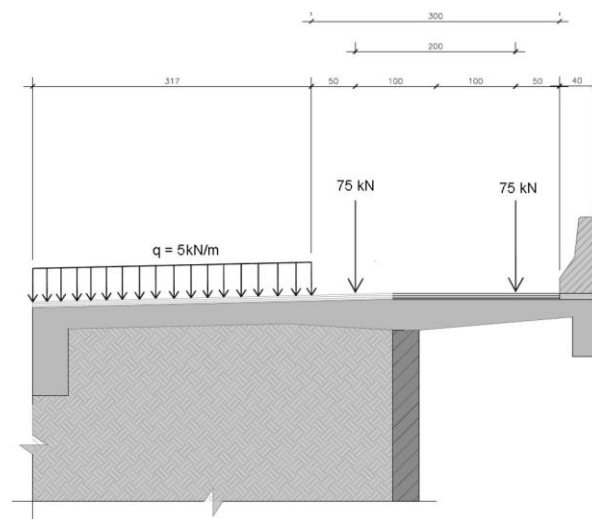
Figura 14: Distribuição de Cargas na Estrutura.

O sistema de cortina atirantada com laje da pista em balanço foi concebido com a hipótese de projeto onde as cargas do balanço serão combatidas com as cargas da laje de rolamento oposta.

Segundo o relatório a reação de apoio do solo necessária para a acomodação do pavimento foi calculada em 0,63Mpa.

Deste modo a tensão calculada de 0,63Mpa e a admitida de 0,8Mpa margeiam um coeficiente de segurança de 1,26, inferior ao valor do coeficiente de projeto que é de 2.
