**MANIFESTAÇÕES PATOLÓGICAS NA UTFPR - CÂMPUS PATO BRANCO-PR:
UM ESTUDO DE CASO DA OCORRÊNCIA E SEU NÍVEL DE DETERIORAÇÃO
EM ESTRUTURAS DE DIFERENTES IDADES**

**Pathological Manifestations at UTFPR- Campus Pato Branco: A case study
about the occurrence and level of deterioration on structures with different ages**

Trabalho de conclusão de curso de graduação
apresentada como requisito para obtenção do título
de Bacharel em Engenharia Civil da Universidade
Tecnológica Federal do Paraná (UTFPR).

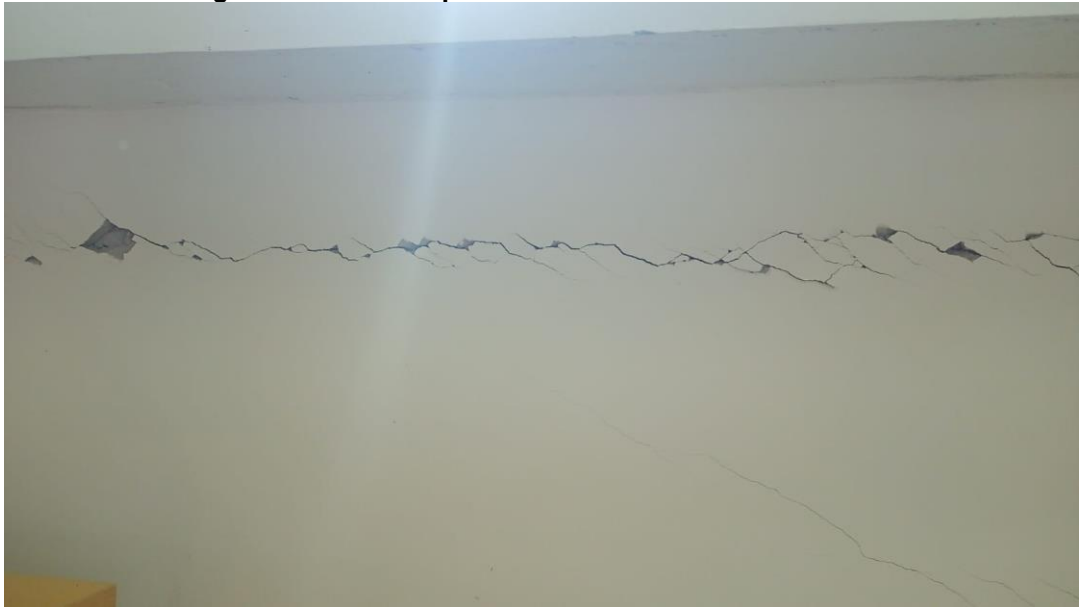
Figura 7: Trinca em parede Bloco V - Anomalia 11

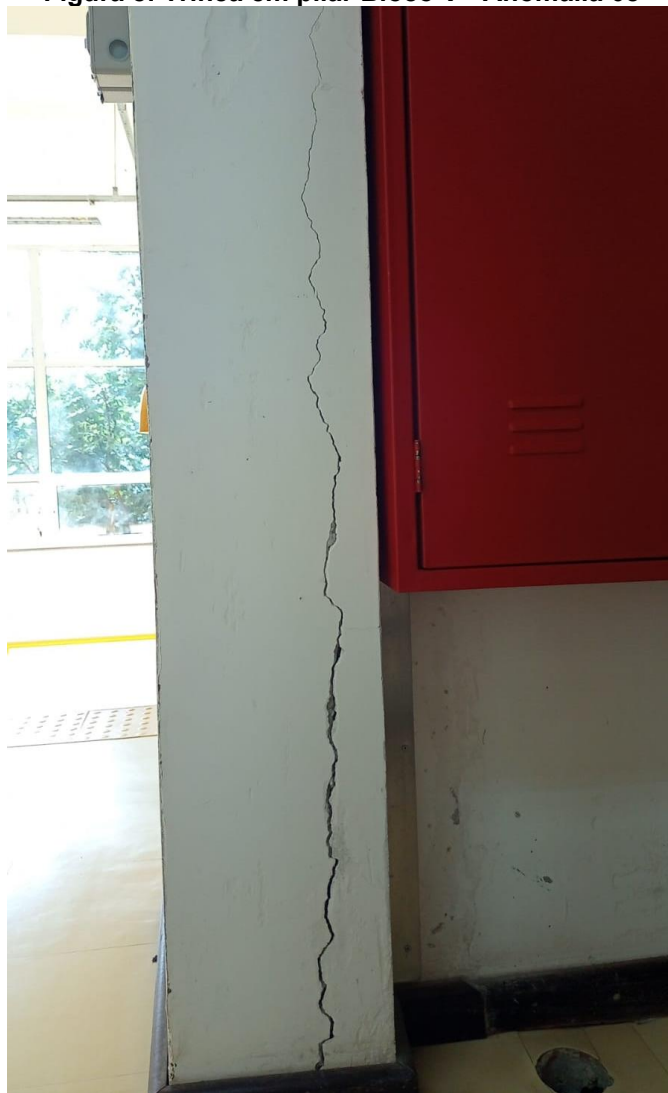
Figura 8: Trinca em pilar Bloco V - Anomalia 08

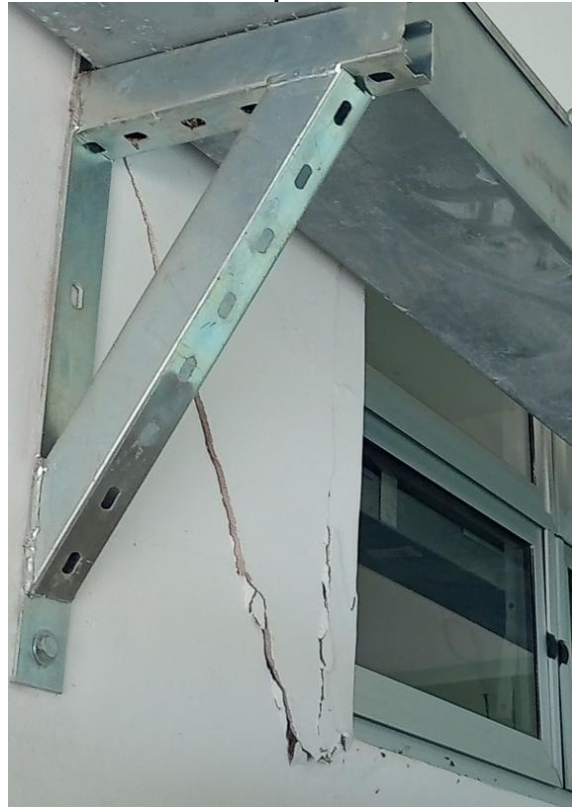
Figura 9: Trinca lateral esquadria Bloco V - Anomalia 02

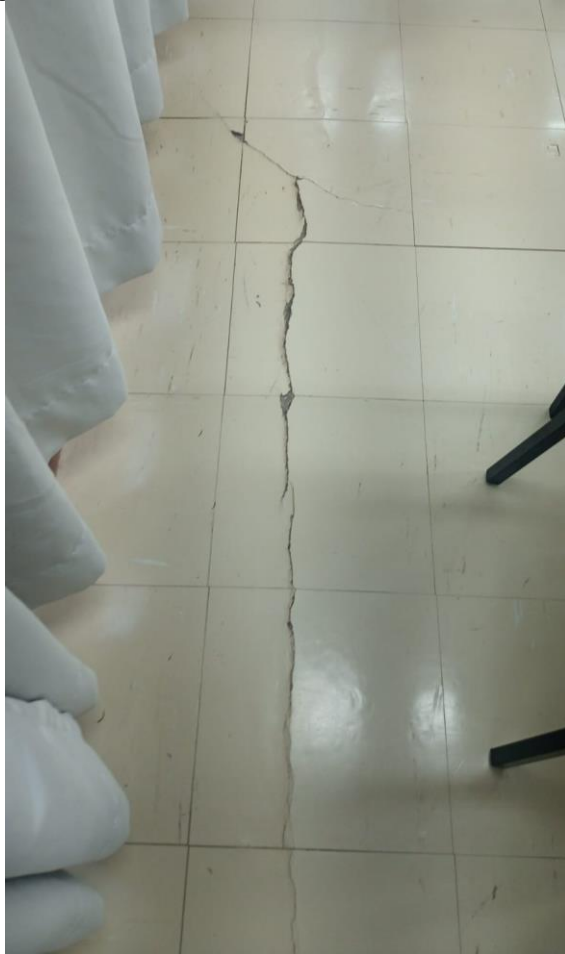
Figura 10: Fissura em piso Bloco Q – Anomalia 18

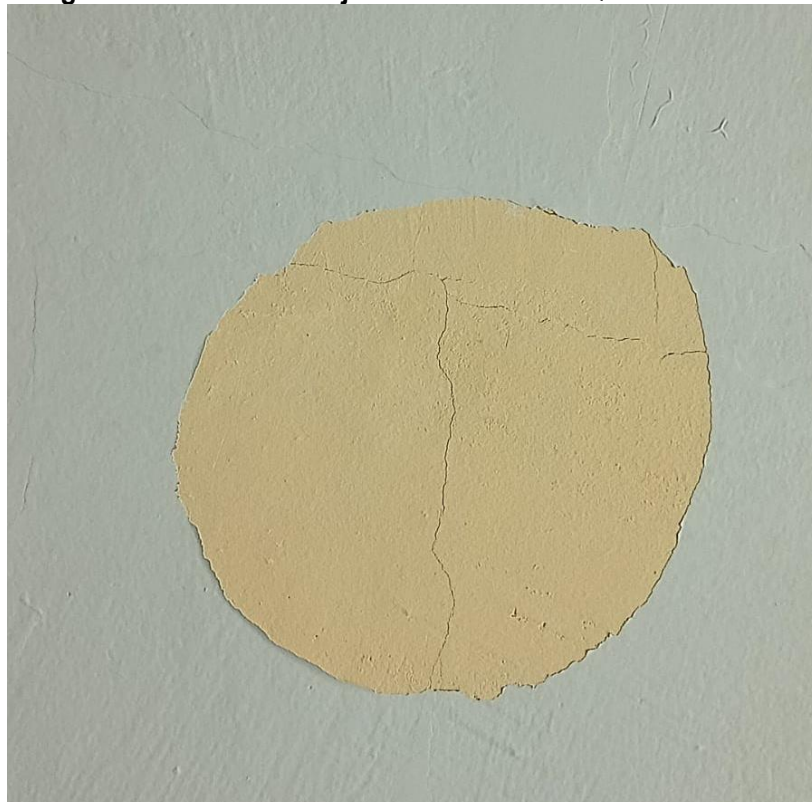
Figura 11: Fissura em laje cobertura Bloco Q – Anomalia 16

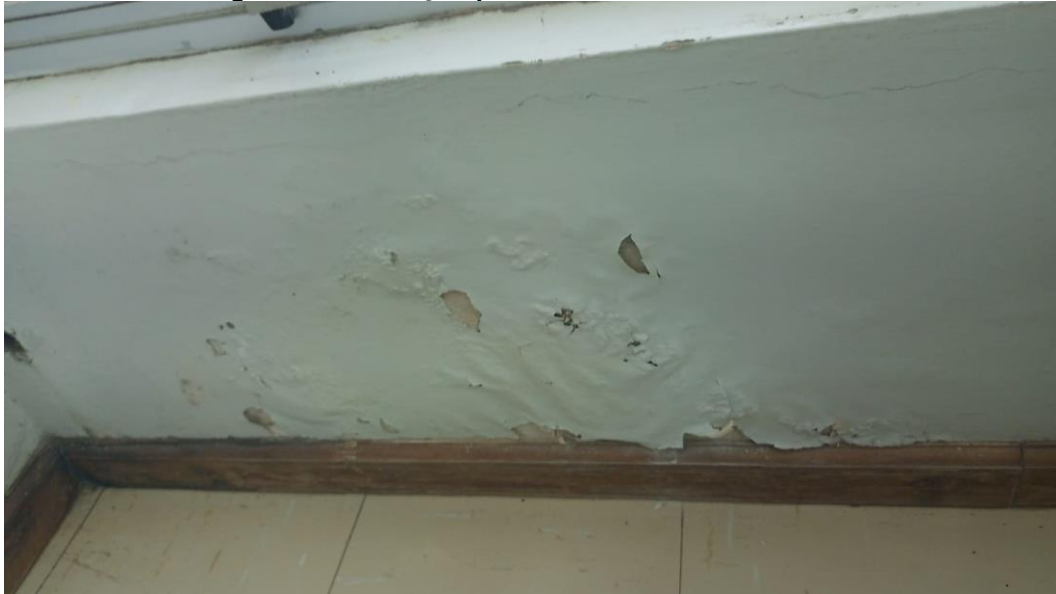
Figura 12: Infiltração parede Bloco Q – Anomalia 12

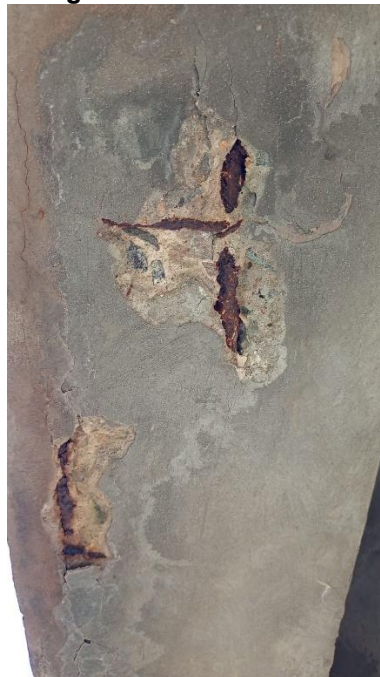
Figura 22 - Anomalia 6 B

O GUT atribuído a esta anomalia equivale a 12 pontos, sendo G (3), T (2) e U (2).

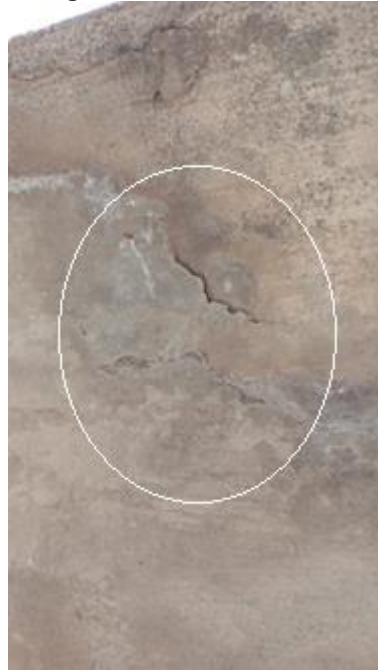
Figura 23 - Anomalia 7 B

A anomalia representada na Figura 23 é uma eflorescência com presença de fissuras e manchas no concreto.

O GUT atribuído a esta anomalia equivale a 8 pontos, sendo G (2), T (2) e U (2).

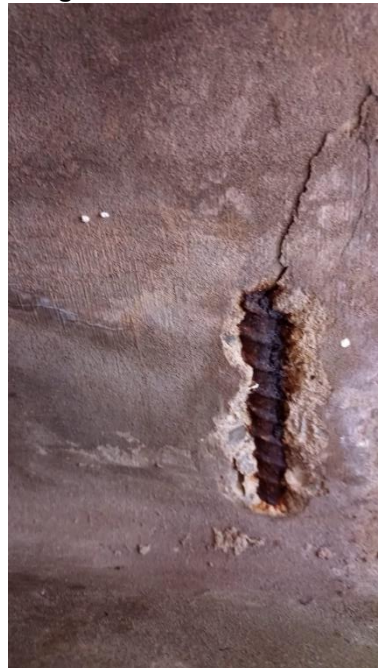
Figura 34 - Anomalia 18 B

O GUT atribuído a esta anomalia equivale a 12 pontos, sendo G (3), T (2) e U (2).

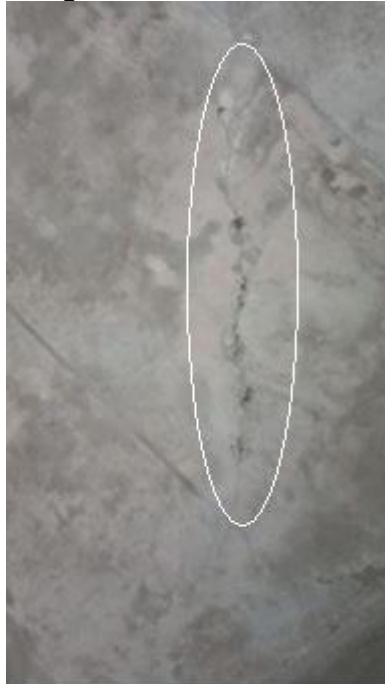
Figura 35 - Anomalia 19 B

A anomalia representada na Figura 35 é uma fissura na laje, apresentando lixiviação.

O GUT atribuído a esta anomalia equivale a 18 pontos, sendo G (3), T (3) e U (2).

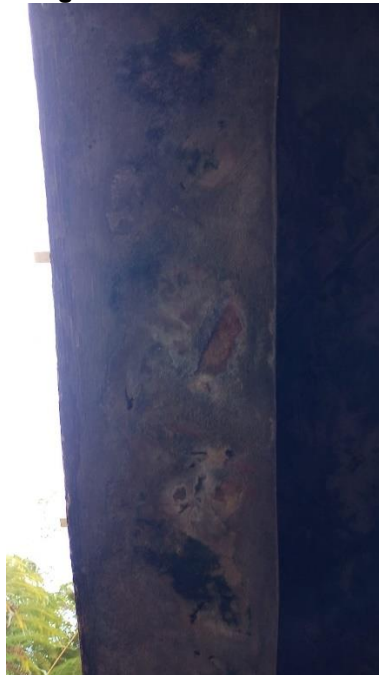
Figura 36 - Anomalia 20 B

A anomalia representada na Figura 36 é uma eflorescência com manchas no concreto.

O GUT atribuído a esta anomalia equivale a 8 pontos, sendo G (2), T (2) e U (2).

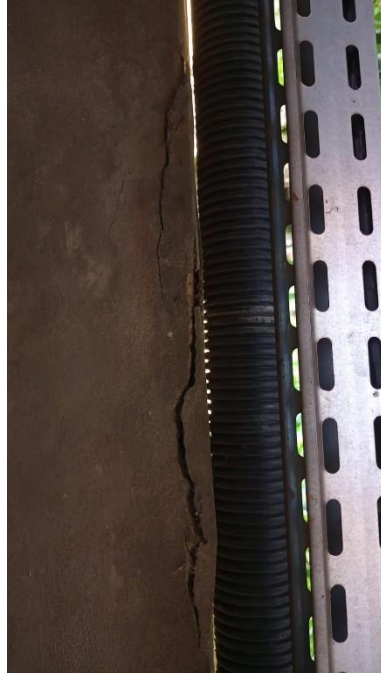
Figura 37 - Anomalia 21 B

A anomalia representada na Figura 37 é uma fissura com deslocamento.

O GUT atribuído a esta anomalia equivale a 12 pontos, sendo G (3), T (2) e U (2).

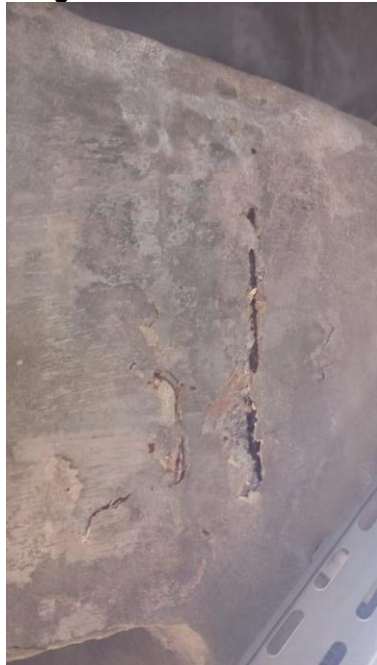
Figura 38 - Anomalia 22 B

A anomalia representada na Figura 38 é um estribo exposto em um pilar.

O GUT atribuído a esta anomalia equivale a 8 pontos, sendo G (2), T (2) e U (2).

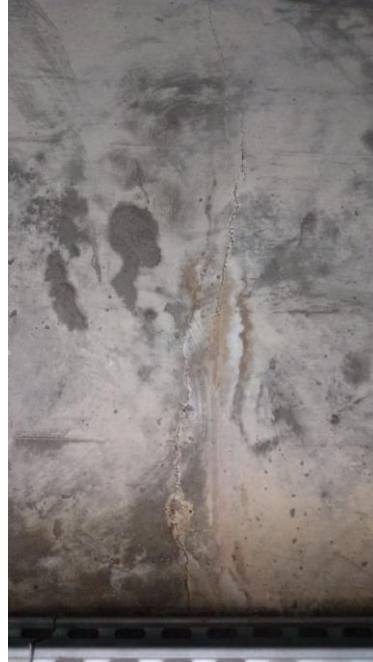
Figura 39 - Anomalia 23 B

A anomalia representada na Figura 39 é uma fissura na laje com manchas no concreto.

O GUT atribuído a esta anomalia equivale a 18 pontos, sendo G (3), T (3) e U (2).

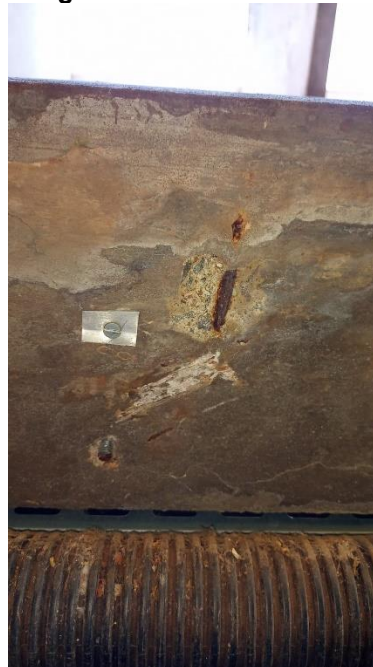
Figura 40 - Anomalia 24 B

A anomalia representada na Figura 40 é um estribo exposto em uma laje.

O GUT atribuído a esta anomalia equivale a 8 pontos, sendo G (2), T (2) e U (2).

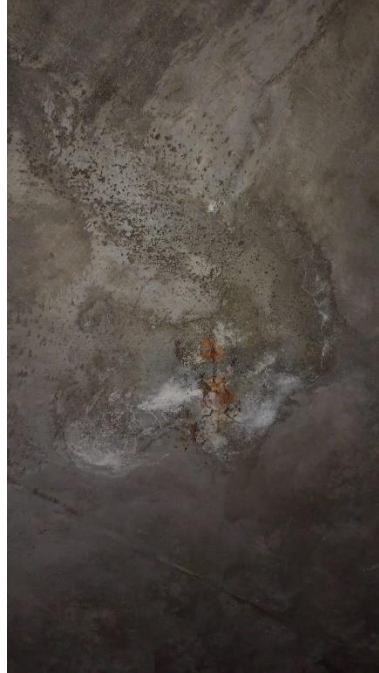
Figura 41 - Anomalia 25 B

A anomalia representada na Figura 41 é uma fissura na laje com manchas no concreto e eflorescência.

O GUT atribuído a esta anomalia equivale a 12 pontos, sendo G (2), T (2) e U (3).

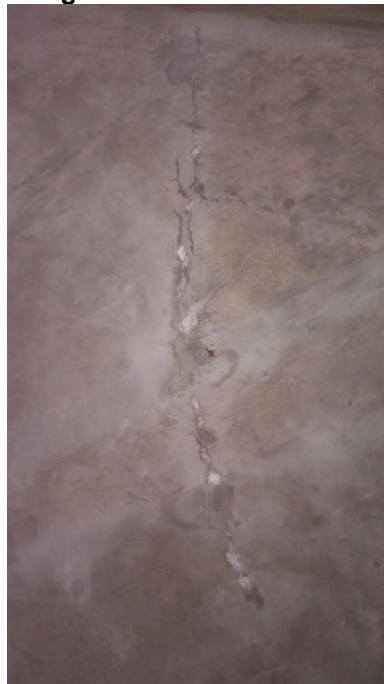
Figura 42 - Anomalia 26 B

A anomalia representada na Figura 42 é uma fissura na laje com manchas no concreto e eflorescência.

O GUT atribuído a esta anomalia equivale a 18 pontos, sendo G (3), T (3) e U (2).

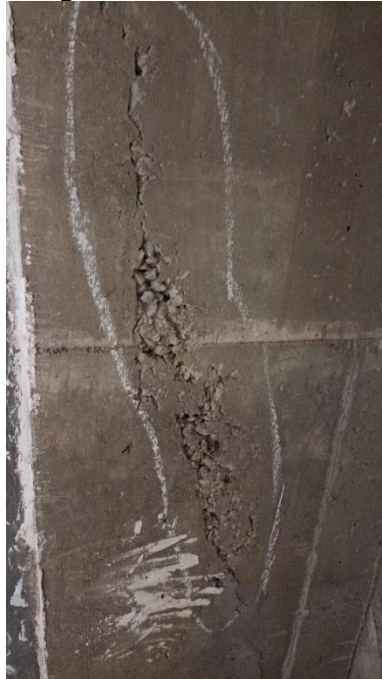
Figura 43 - Anomalia 27 B

A anomalia representada na Figura 43 é uma segregação no concreto.

O GUT atribuído a esta anomalia equivale a 12 pontos, sendo G (3), T (2) e U (2).

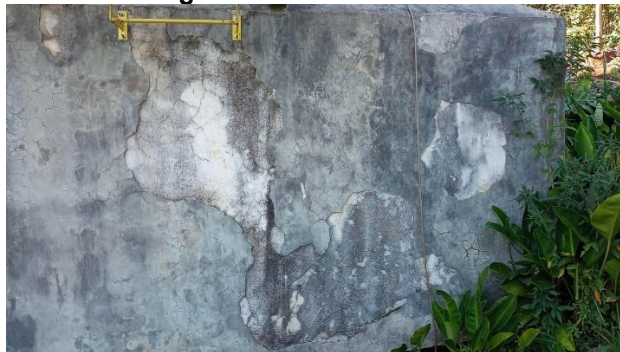
Figura 44 - Anomalia 28 B

A anomalia representada na Figura 44 é um conjunto de fissuras e deslocamento de alvenaria.

O GUT atribuído a esta anomalia equivale a 8 pontos, sendo G (2), T (2) e U (2).

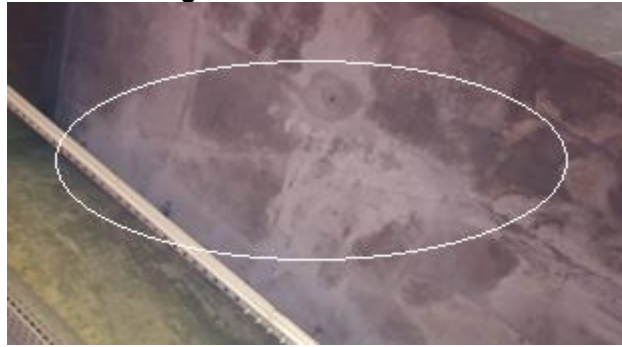
Figura 45 - Anomalia 29 B

A anomalia representada na Figura 45 é uma fissura na laje, de grande extensão (mais de 6m de comprimento), apresentando também eflorescência.

O GUT atribuído a esta anomalia equivale a 18 pontos, sendo G (3), T (3) e U (2).

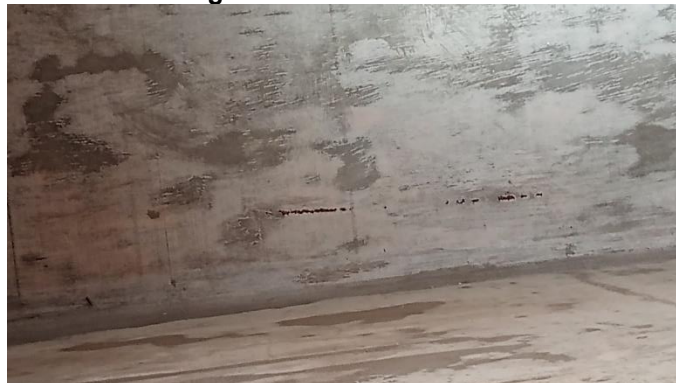
Figura 50 - Anomalia 34 B

O GUT atribuído a esta anomalia equivale a 8 pontos, sendo G (2), T (2) e U (2).

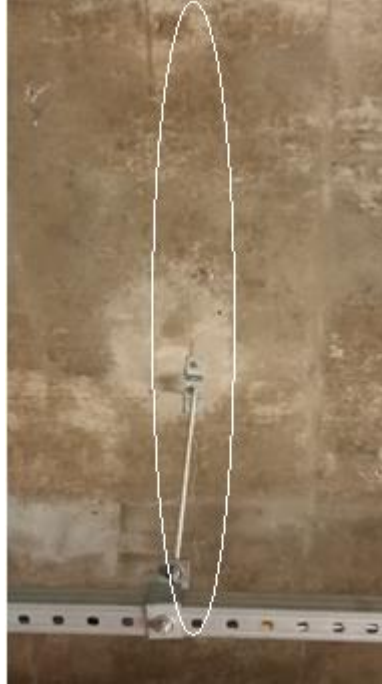
Figura 51 - Anomalia 35 B

A anomalia representada na Figura 51 é uma laje com fissura de grande extensão e manchas no concreto.

O GUT atribuído a esta anomalia equivale a 18 pontos, sendo G (3), T (3) e U (2).

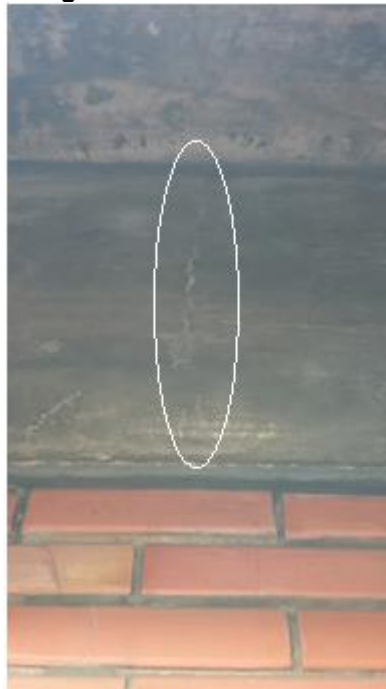
Figura 52 - Anomalia 36 B

A anomalia representada na Figura 52 é uma viga com fissura que compromete toda a sua altura.

O GUT atribuído a esta anomalia equivale a 18 pontos, sendo G (3), T (3) e U (2)

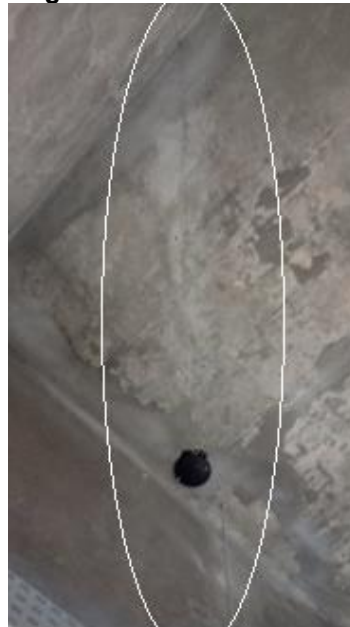
Figura 54 - Anomalia 38 B

O GUT atribuído a esta anomalia equivale a 6 pontos, sendo G (3), T (2) e U (1).

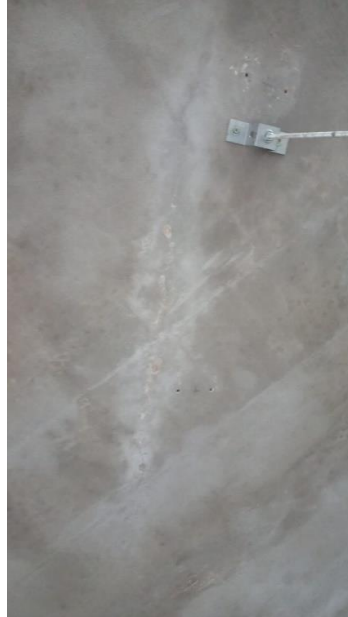
Figura 55 - Anomalia 39 B

A anomalia representada na Figura 55 é uma laje com fissura de aproximadamente 60cm de comprimento e 0,5mm de profundidade.

O GUT atribuído a esta anomalia equivale a 18 pontos, sendo G (3), T (3) e U (2).

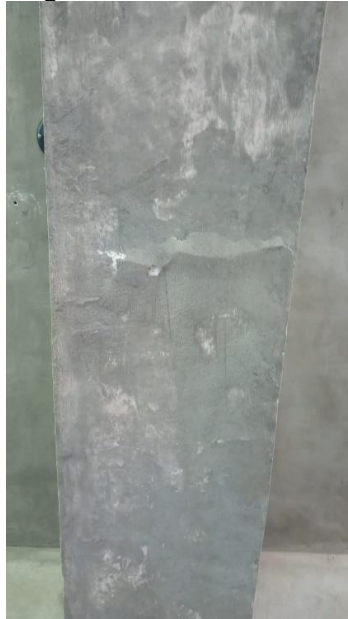
Figura 56 - Anomalia 40 B

A anomalia representada na Figura 56 é uma viga que apresenta deslocamento.

O GUT atribuído a esta anomalia equivale a 8 pontos, sendo G (2), T (2) e U (2).

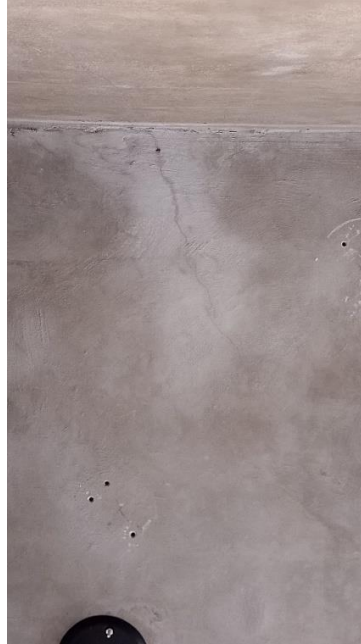
Figura 57 - Anomalia 41 B

A anomalia representada na Figura 57 é uma laje com fissura em X com comprimento aproximado de 2,73m e 0,3mm de profundidade.

O GUT atribuído a esta anomalia equivale a 18 pontos, sendo G (3), T (3) e U (2).

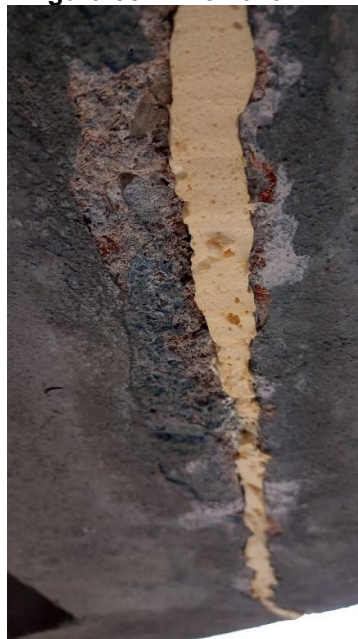
Figura 58 - Anomalia 42 B

O GUT atribuído a esta anomalia equivale a 12 pontos, sendo G (3), T (2) e U (2).

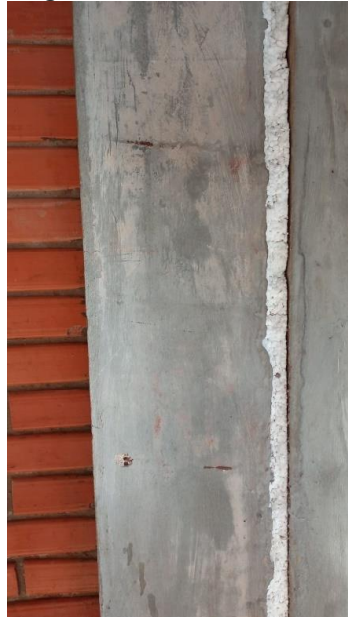
Figura 59 - Anomalia 43 B

O GUT atribuído a esta anomalia equivale a 8 pontos, sendo G (2), T (2) e U (2).

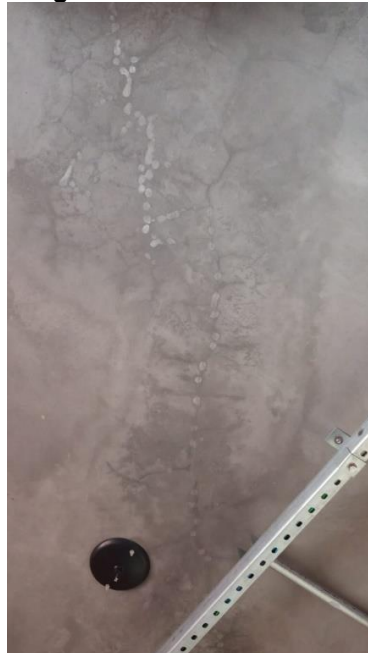
Figura 60 - Anomalia 44 B

O GUT atribuído a esta anomalia equivale a 18 pontos, sendo G (3), T (3) e U (2).

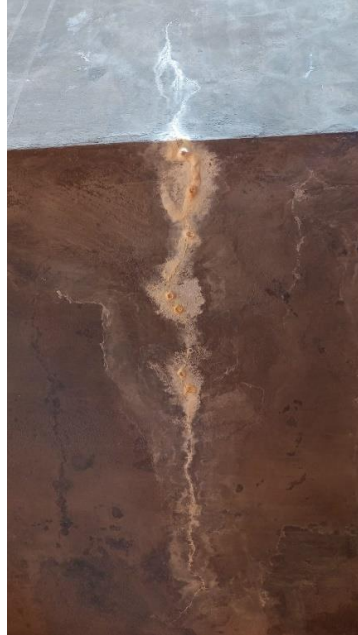
Figura 61 - Anomalia 45 B

O GUT atribuído a esta anomalia equivale a 27 pontos, sendo G (3), T (3) e U (3).

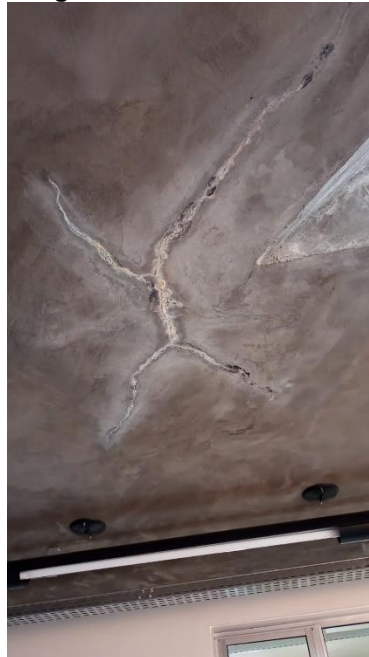
Figura 62 - Anomalia 46 B

O GUT atribuído a esta anomalia equivale a 27 pontos, sendo G (3), T (3) e U (3).

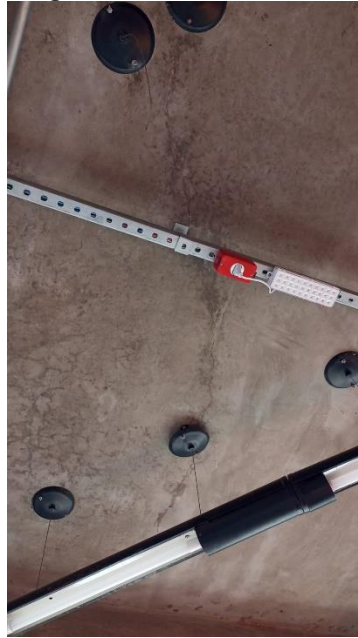
Figura 66 - Anomalia 50 B

O GUT atribuído a esta anomalia equivale a 12 pontos, sendo G (3), T (2) e U (2).

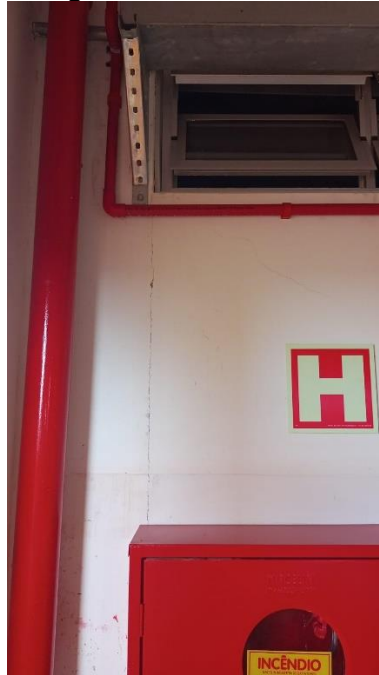
Figura 67 - Anomalia 1 V

O GUT atribuído a esta anomalia equivale a 2 pontos, sendo G (1), T (1) e U (2).

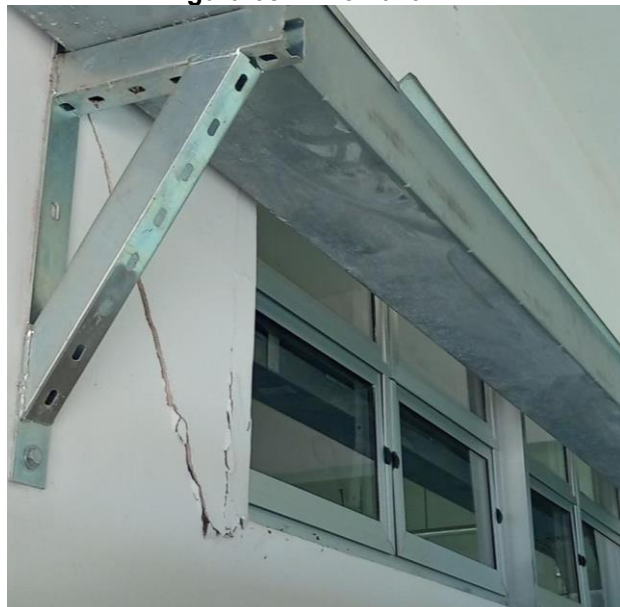
Figura 68 - Anomalia 2 V

O GUT atribuído a esta anomalia equivale a 4 pontos, sendo G (1), T (2) e U (2).

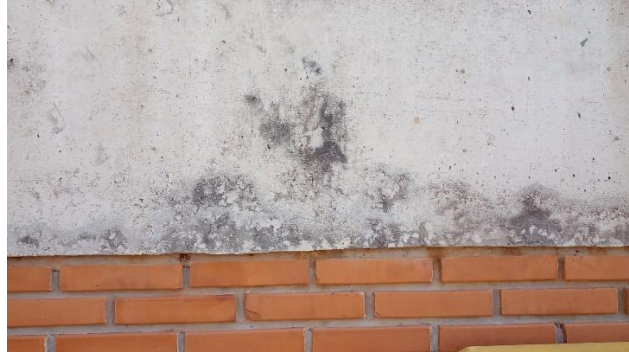
Figura 69 - Anomalia 3 V

O GUT atribuído a esta anomalia equivale a 8 pontos, sendo G (2), T (2) e U (2).

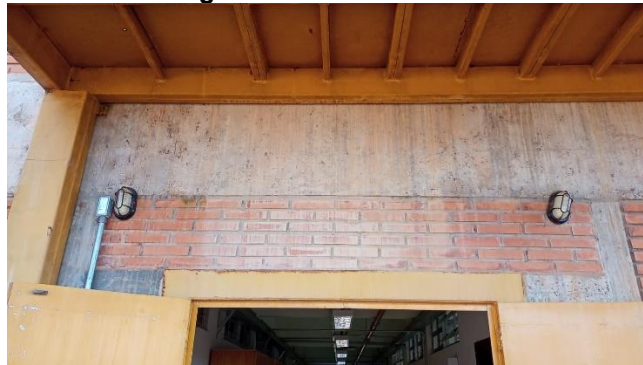
Figura 70 - Anomalia 4 V

O GUT atribuído a esta anomalia equivale a 8 pontos, sendo G (2), T (2) e U (2).

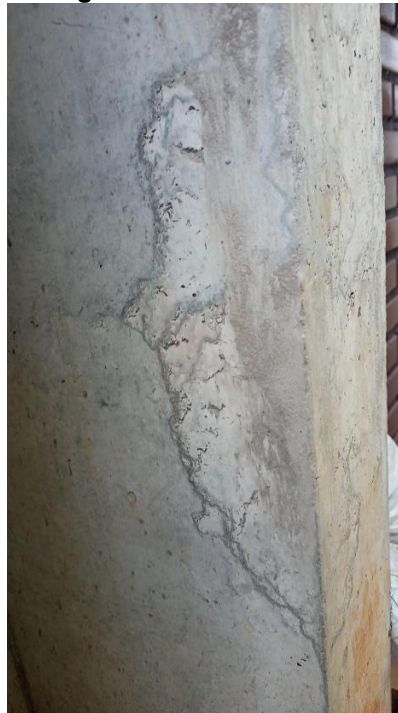
Figura 73 - Anomalia 7 V

O GUT atribuído a esta anomalia equivale a 8 pontos, sendo G (2), T (2) e U (2).

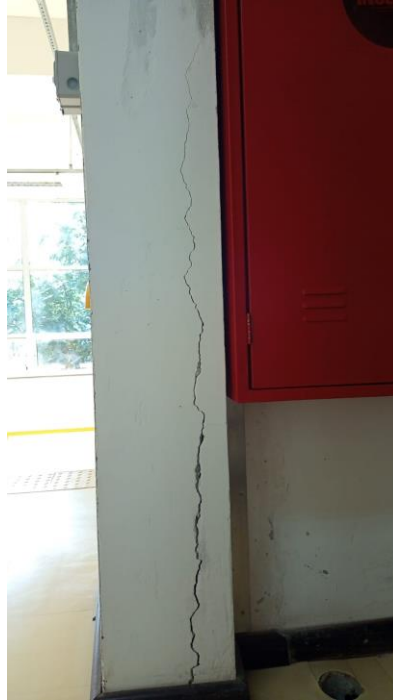
Figura 74 - Anomalia 8 V

O GUT atribuído a esta anomalia equivale a 36 pontos, sendo G (4), T (4) e U (3).

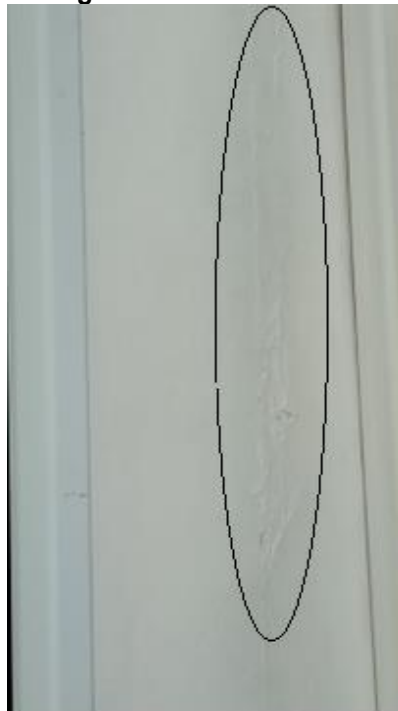
Figura 75 - Anomalia 9 V

O GUT atribuído a esta anomalia equivale a 8 pontos, sendo G (2), T (2) e U (2).

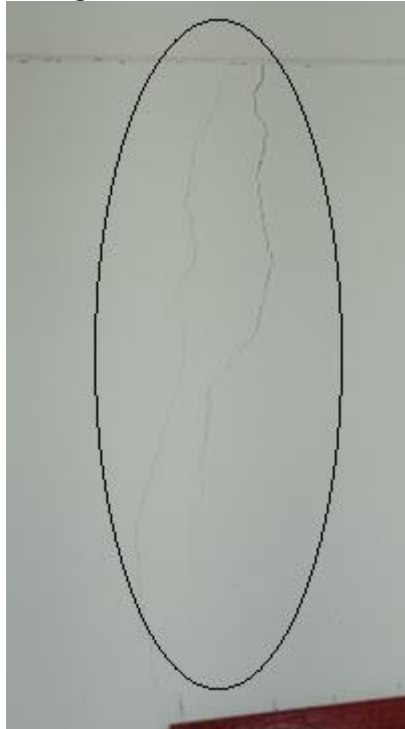
Figura 76 - Anomalia 10 V

O GUT atribuído a esta anomalia equivale a 8 pontos, sendo G (2), T (2) e U (2).

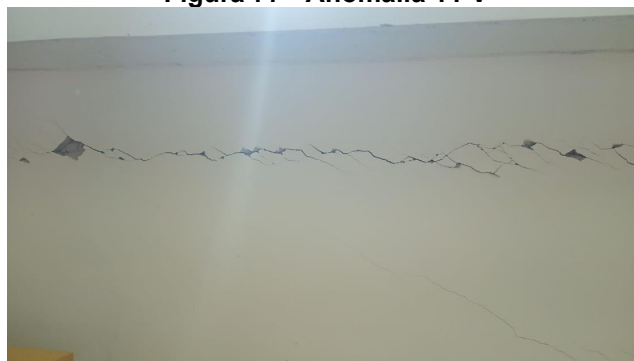
Figura 77 - Anomalia 11 V

O GUT atribuído a esta anomalia equivale a 12 pontos, sendo G (2), T (2) e U (3).

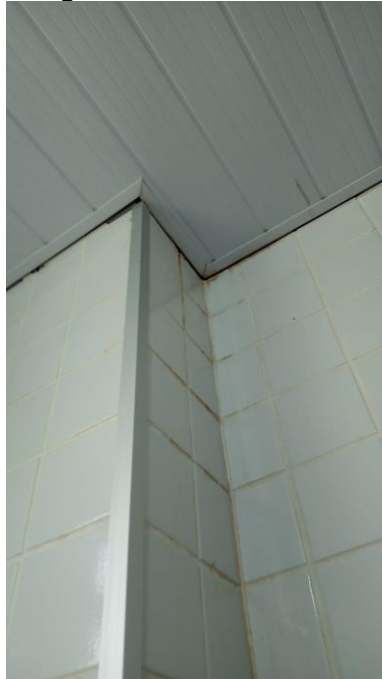
Figura 78 - Anomalia 12 V

O GUT atribuído a esta anomalia equivale a 8 pontos, sendo G (2), T (2) e U (2).

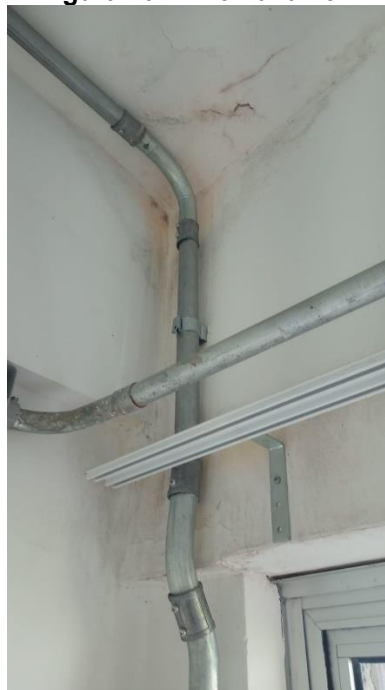
Figura 79 - Anomalia 13 V

O GUT atribuído a esta anomalia equivale a 12 pontos, sendo G (3), T (2) e U (2).

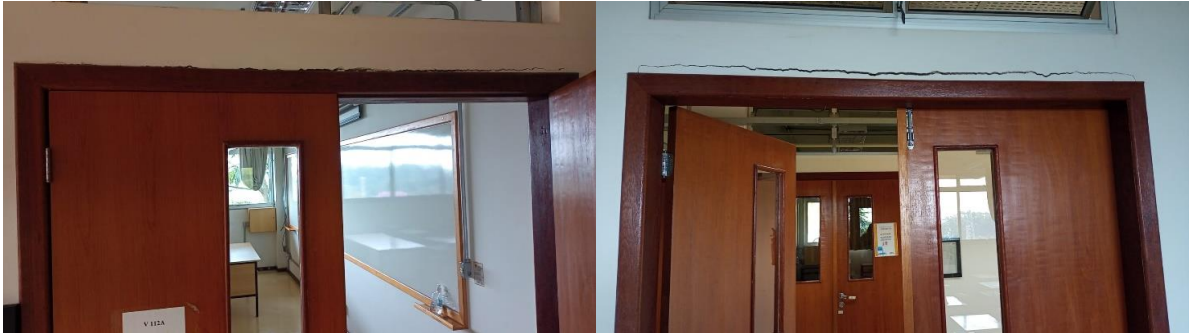
Figura 80 - Anomalia 14 V

O GUT atribuído a esta anomalia equivale a 6 pontos, sendo G (1), T (3) e U (2).

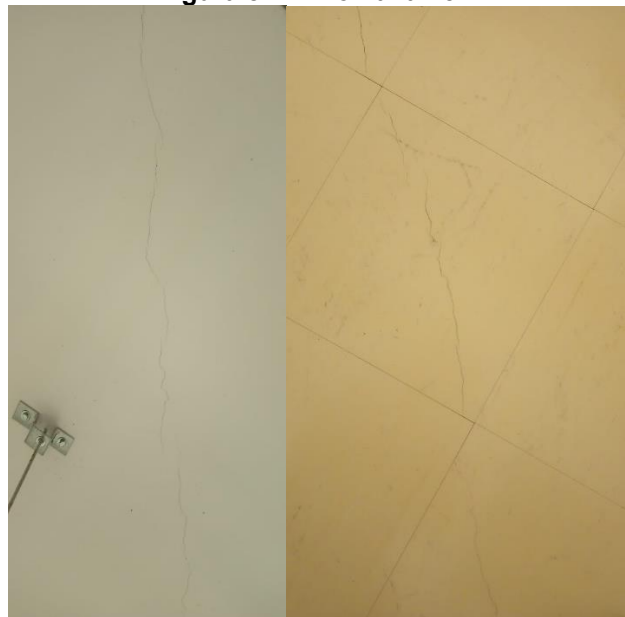
Figura 81 - Anomalia 15 V

O GUT atribuído a esta anomalia equivale a 12 pontos, sendo G (3), T (2) e U (2).

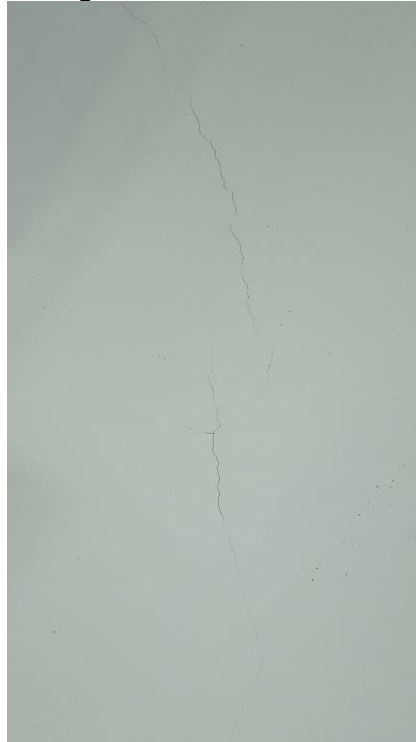
Figura 82 - Anomalia 16 V

O GUT atribuído a esta anomalia equivale a 12 pontos, sendo G (3), T (2) e U (2).

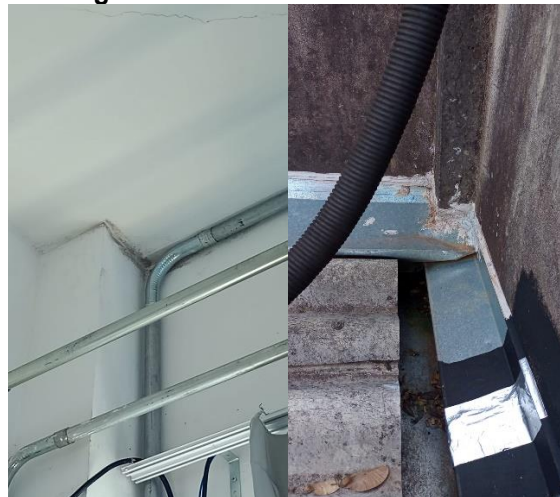
Figura 83 - Anomalia 17 V

O GUT atribuído a esta anomalia equivale a 8 pontos, sendo G (2), T (2) e U (2).

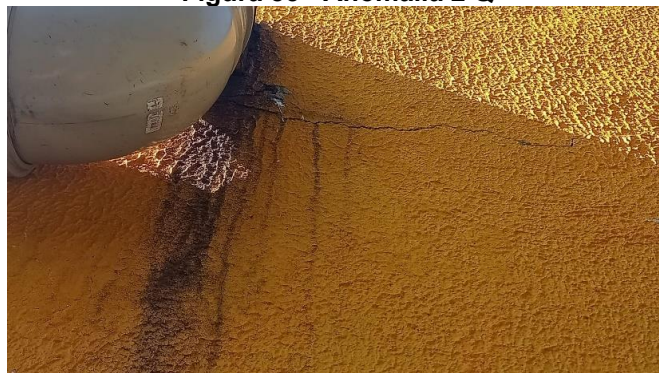
Figura 85 - Anomalia 2 Q

O GUT atribuído a esta anomalia equivale a 4 pontos, sendo G (1), T (2) e U (2).

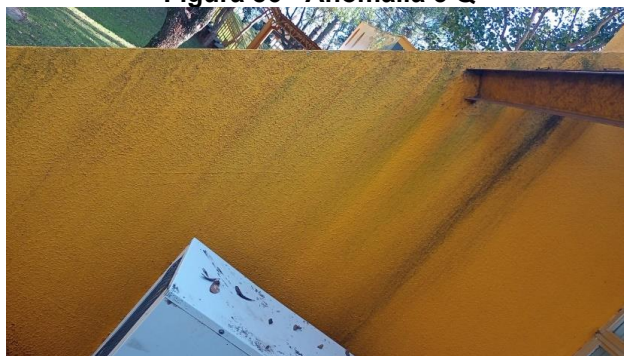
Figura 86 - Anomalia 3 Q

O GUT atribuído a esta anomalia equivale a 2 pontos, sendo G (1), T (1) e U (2).

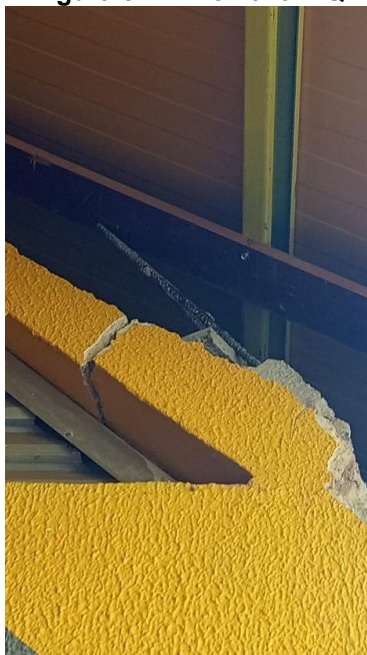
Figura 87 - Anomalia 4 Q

O GUT atribuído a esta anomalia equivale a 2 pontos, sendo G (2), T (1) e U (1).

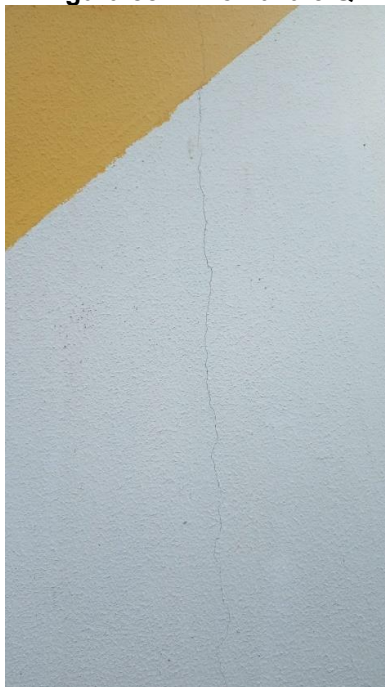
Figura 88 - Anomalia 5 Q

O GUT atribuído a esta anomalia equivale a 4 pontos, sendo G (1), T (2) e U (2).

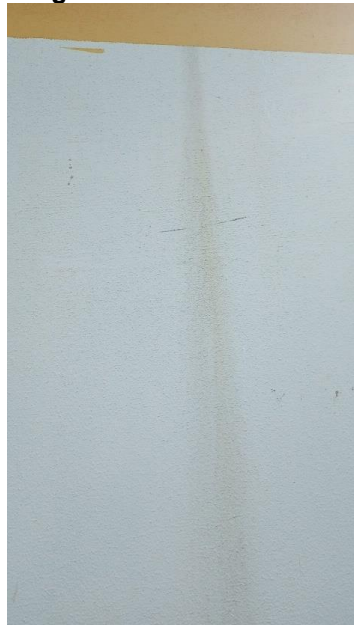
Figura 89 - Anomalia 6 Q

O GUT atribuído a esta anomalia equivale a 4 pontos, sendo G (1), T (2) e U (2).

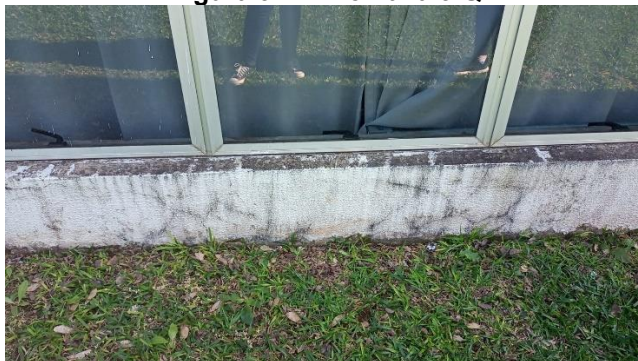
Figura 92 - Anomalia 9 Q

O GUT atribuído a esta anomalia equivale a 12 pontos, sendo G (3), T (2) e U (2).

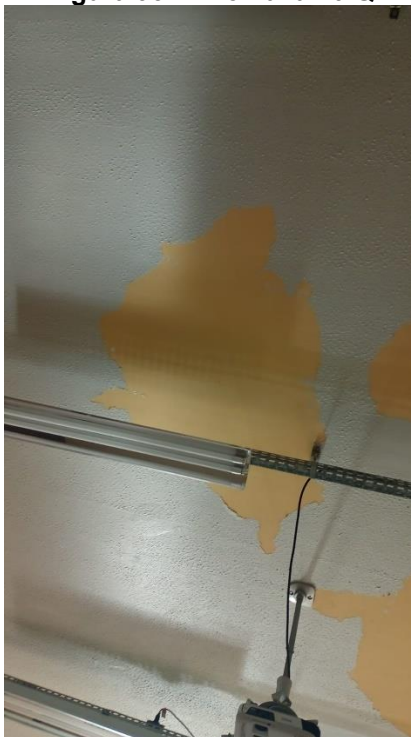
Figura 93 - Anomalia 10 Q

O GUT atribuído a esta anomalia equivale a 4 pontos, sendo G (2), T (2) e U (1).

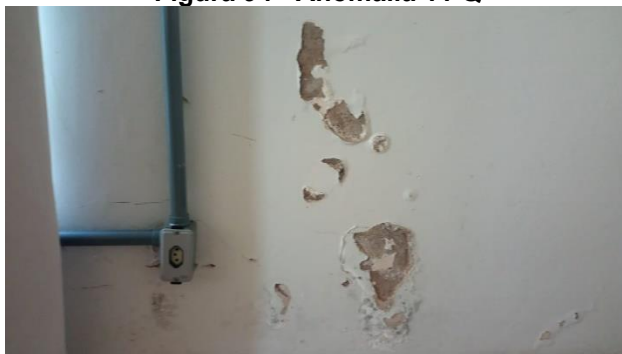
Figura 94 - Anomalia 11 Q

O GUT atribuído a esta anomalia equivale a 18 pontos, sendo G (2), T (3) e U (3).

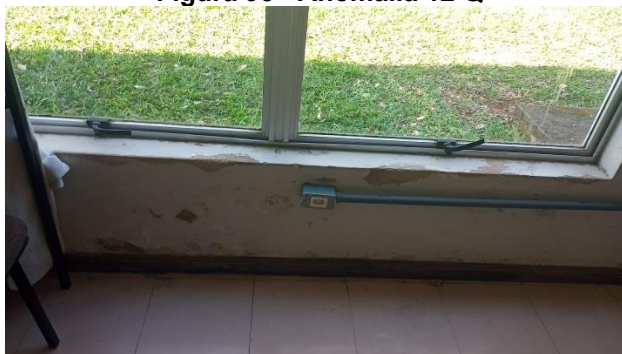
Figura 95 - Anomalia 12 Q

O GUT atribuído a esta anomalia equivale a 8 pontos, sendo G (2), T (2) e U (2).

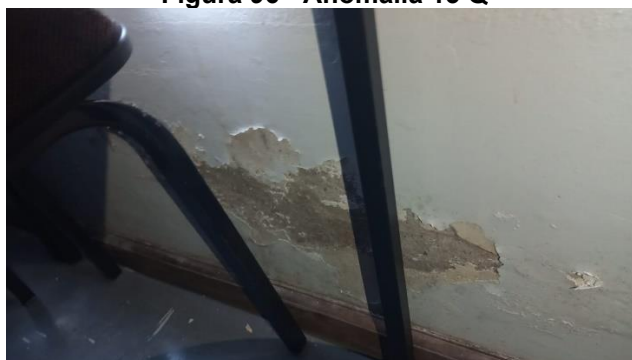
Figura 96 - Anomalia 13 Q

O GUT atribuído a esta anomalia equivale a 8 pontos, sendo G (2), T (2) e U (2).

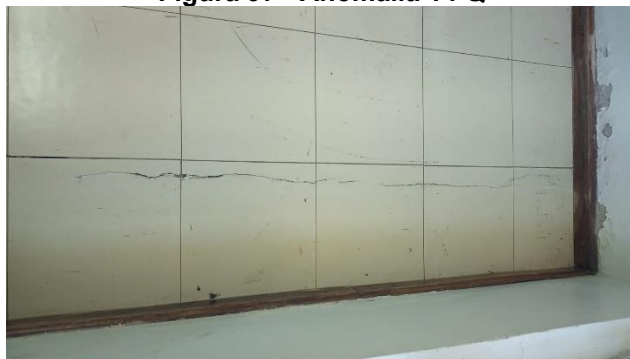
Figura 97 - Anomalia 14 Q

O GUT atribuído a esta anomalia equivale a 12 pontos, sendo G (3), T (2) e U (2).

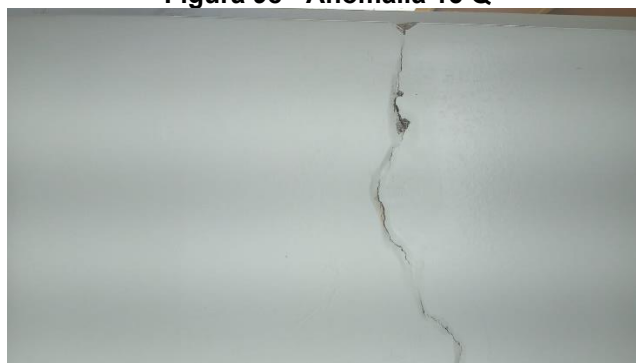
Figura 98 - Anomalia 15 Q

O GUT atribuído a esta anomalia equivale a 8 pontos, sendo G (2), T (2) e U (2).

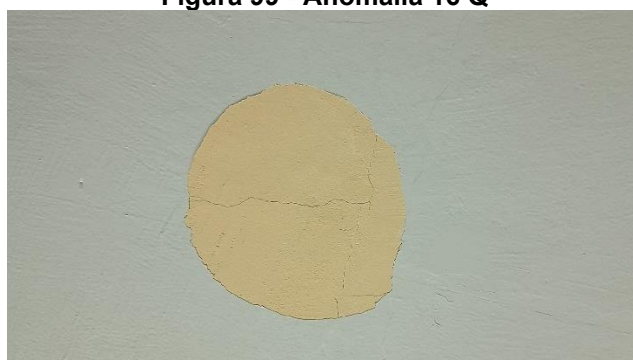
Figura 99 - Anomalia 16 Q

O GUT atribuído a esta anomalia equivale a 8 pontos, sendo G (1), T (2) e U (1).

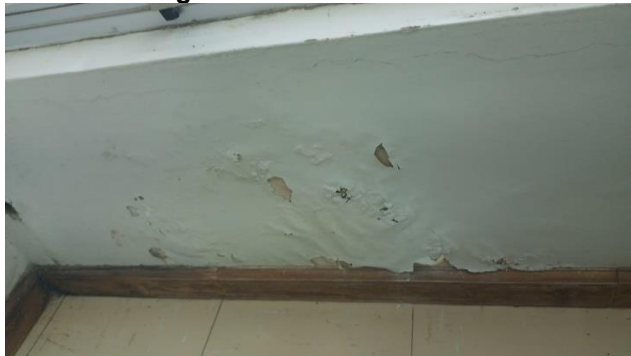
Figura 100 - Anomalia 17 Q

O GUT atribuído a esta anomalia equivale a 8 pontos, sendo G (2), T (2) e U (2).

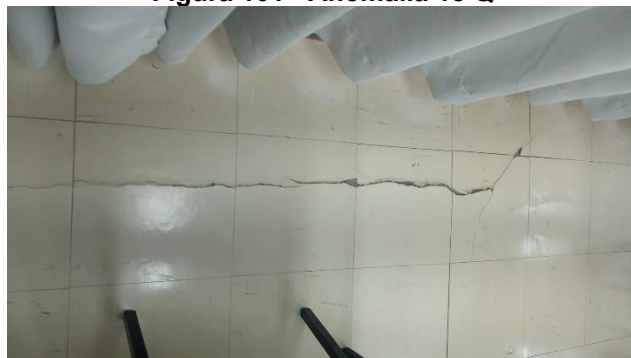
Figura 101 - Anomalia 18 Q

O GUT atribuído a esta anomalia equivale a 12 pontos, sendo G (3), T (2) e U (2).

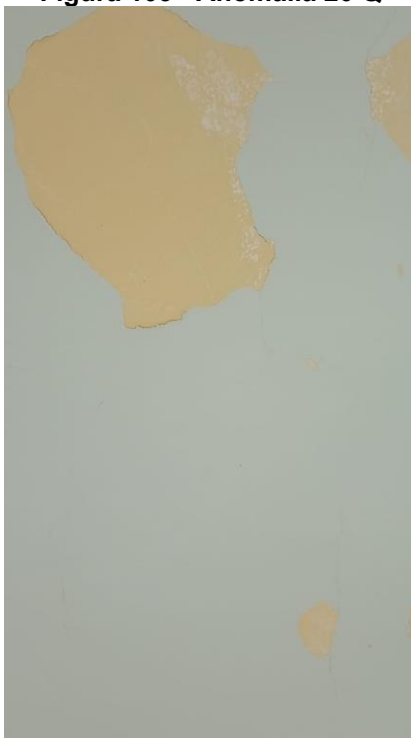
Figura 103 - Anomalia 20 Q

O GUT atribuído a esta anomalia equivale a 2 pontos, sendo G (1), T (2) e U (1).

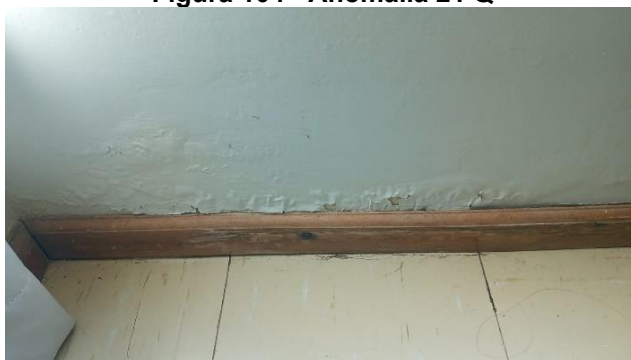
Figura 104 - Anomalia 21 Q

O GUT atribuído a esta anomalia equivale a 8 pontos, sendo G (2), T (2) e U (2).

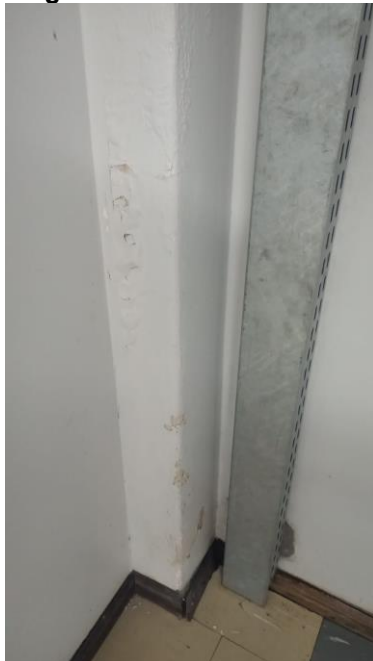
Figura 105 - Anomalia 22 Q

O GUT atribuído a esta anomalia equivale a 27 pontos, sendo G (3), T (3) e U (3).

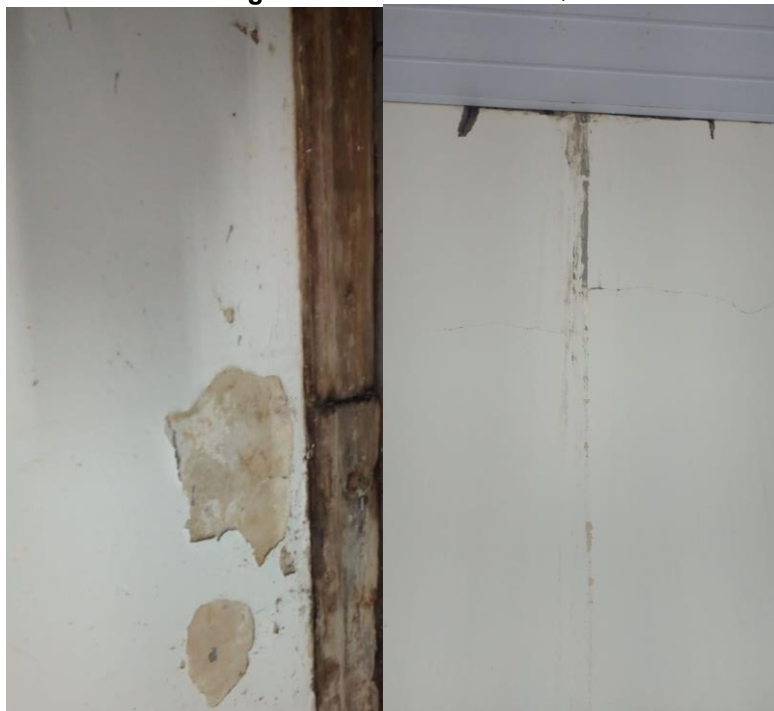
Figura 106 - Anomalia 23 Q

O GUT atribuído a esta anomalia equivale a 4 pontos, sendo G (2), T (1) e U (2).
