**ESTUDO DE CASO: ANÁLISE DAS MANIFESTAÇÕES PATOLÓGICAS NO CMEI
VERA LÚCIA COLLODEL KARAM EM CAMPO MOURÃO**

Trabalho de conclusão de curso de graduação
apresentado como requisito para obtenção do título de
Bacharel em Engenharia Civil da Universidade
Tecnológica Federal do Paraná (UTFPR).
Orientador(a): Douglas Fukunaga Surco.
Coorientador(a): Thelma Pretel Brandão Vecchi

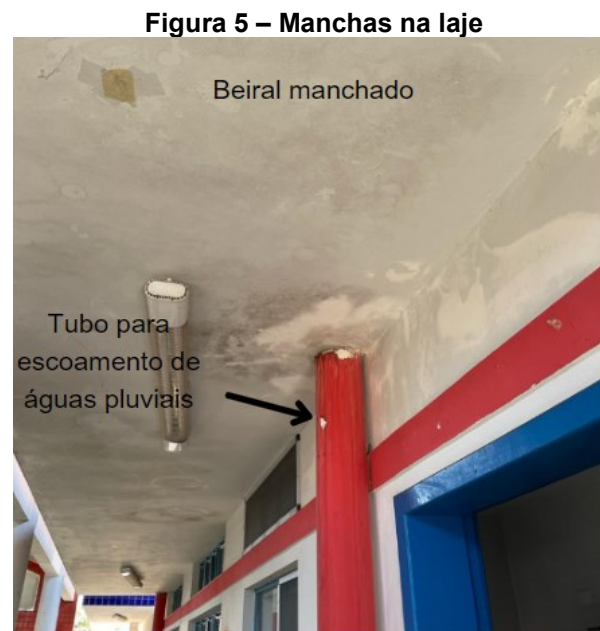
O primeiro problema abordado diz respeito a manchas na parte inferior da laje correspondente ao beiral da edificação, como as observadas na Figura 5.

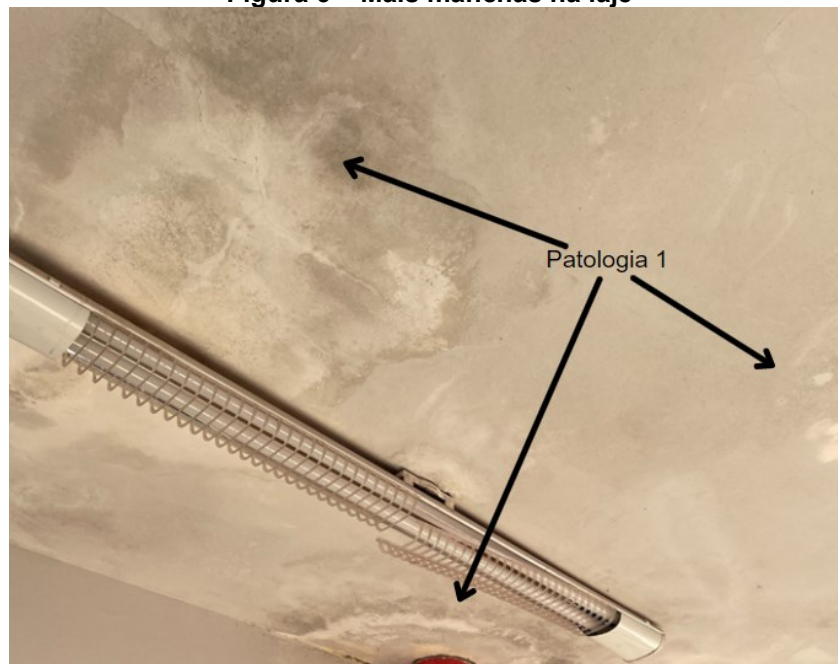
Figura 6 – Mais manchas na laje

A Figura 6 representa outra região do beiral com o mesmo tipo de problema.

As manchas observadas configuram manifestações características de um problema de infiltração de águas pluviais na estrutura da laje. Tais anomalias podem ser identificadas em diversos pontos da edificação, com especial ênfase no exemplo ilustrado na Figura 7, onde se constata o descascamento do acabamento da laje. É importante salientar que esta figura apresenta, adicionalmente, outra forma de patologia, relacionada às manchas próximas ao final da laje, que serão abordadas em um tópico subsequente deste estudo.

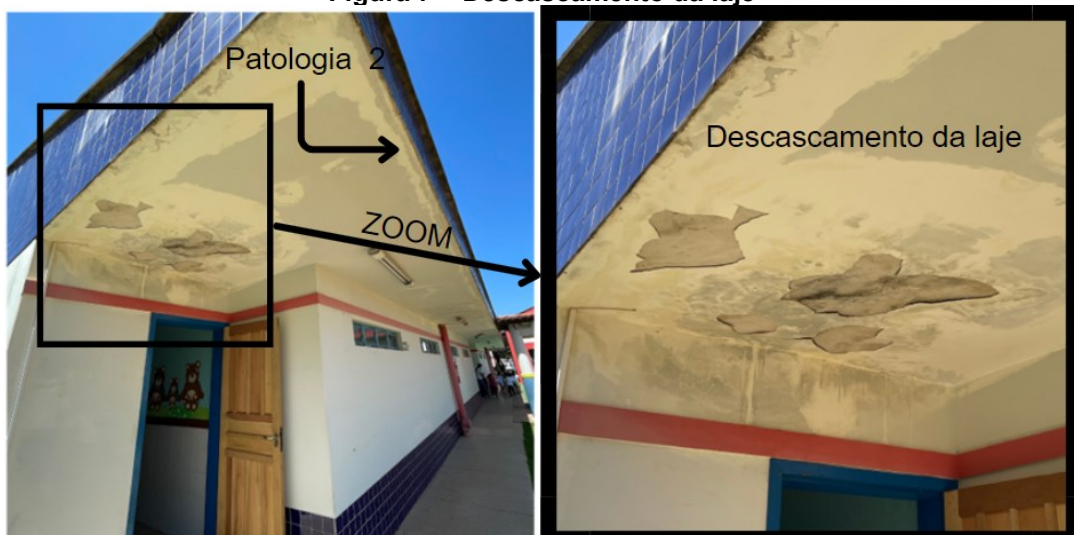
Figura 7 – Descascamento da laje

Os pontos escuros observados nas infiltrações são ocasionados pela presença de fungos, conhecidos popularmente como mofo ou bolor. A presença destes micro-organismos podem ser prejudiciais à saúde, além de afetar negativamente a estética da superfície afetada.

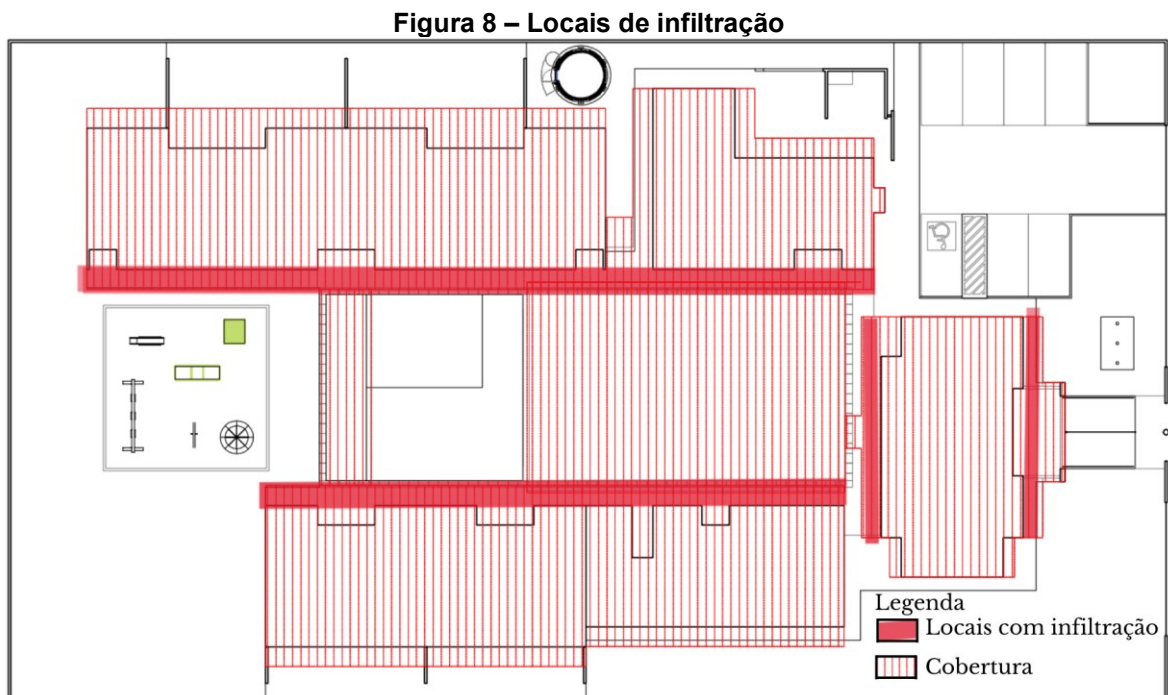
As infiltrações foram mapeadas e destacadas em vermelho na Figura 8.

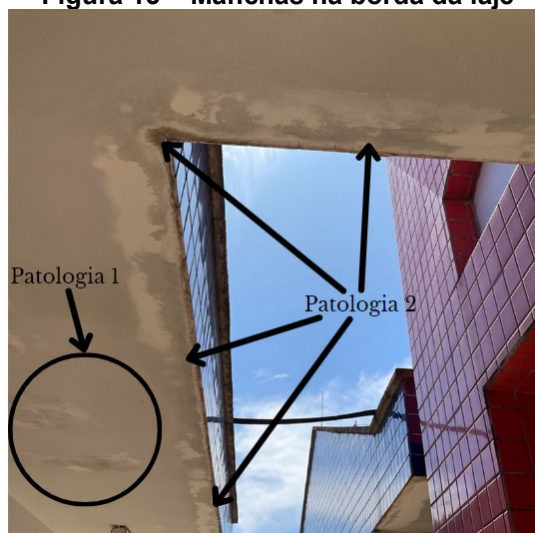
Figura 15 – Manchas na borda da laje

Para compreender a origem do problema, o projeto arquitetônico (Figura 16) foi cuidadosamente revisado e verificou-se que a pingadeira de concreto foi dimensionada com uma saliência de 3 cm para fora e uma projeção de 12 cm para dentro do edifício, apresentando uma inclinação interna de 3%. Até esse ponto, todas as especificações parecem estar de acordo com as normas. Entretanto, ao examinar a extremidade da laje, percebeu-se que não foi providenciada uma forma de escoamento adequado para a água que escoar pela platibanda devido às chuvas com ventos laterais, o que acaba por fazer com que a umidade se acumule na superfície da laje, resultando nas manchas observadas.

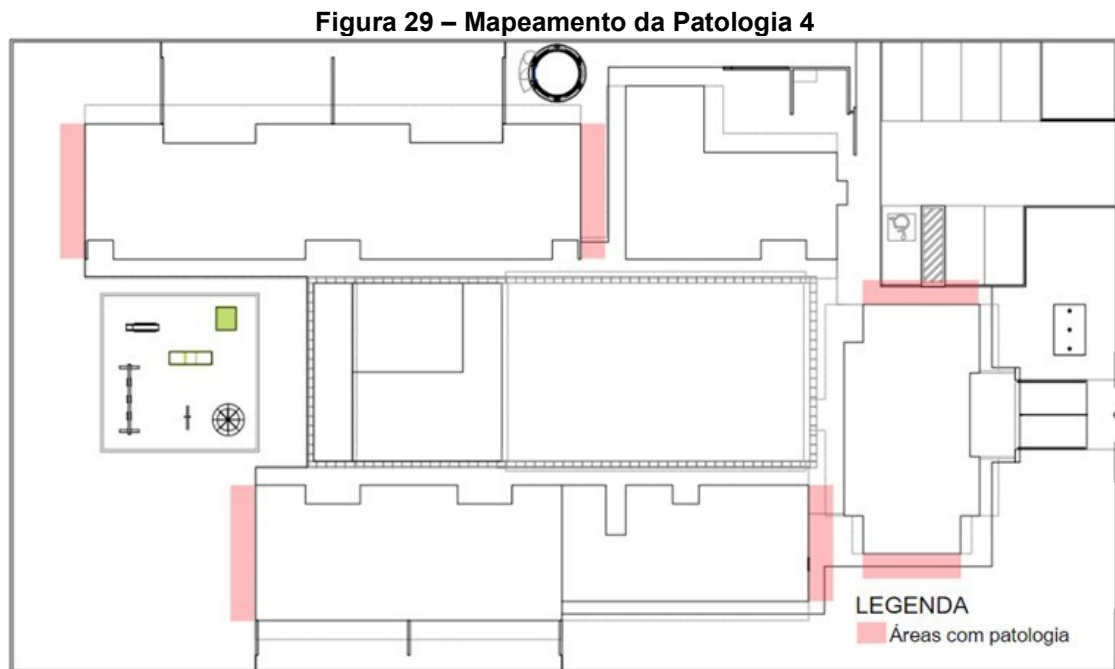
Como ficou constatado, essa questão pode ser verificada em várias paredes do estabelecimento escolar, o que motivou a realização de um levantamento completo a fim de mapear a presença da referida patologia. Os pontos afetados foram destacados com cor vermelha na Figura 29.

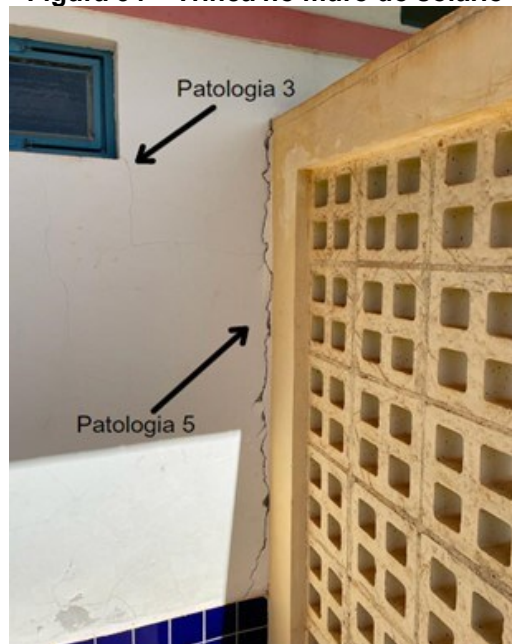
Figura 34 – Trinca no muro do solário

Verificou-se a presença de fendas com dimensões relevantes nas conexões entre estes muros e as paredes da escola. A Figura 34 apresenta uma destas fendas.

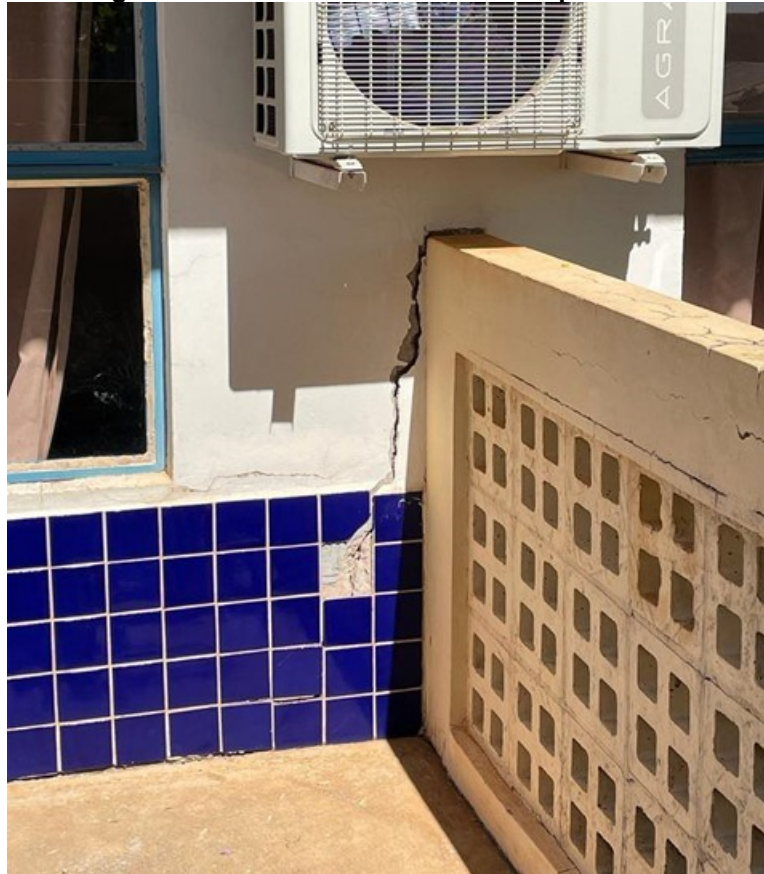
Figura 35 – Revestimento danificado pela trinca

Enquanto na Figura 35 é possível notar que a fissura se estendeu a ponto de danificar o revestimento da parede.

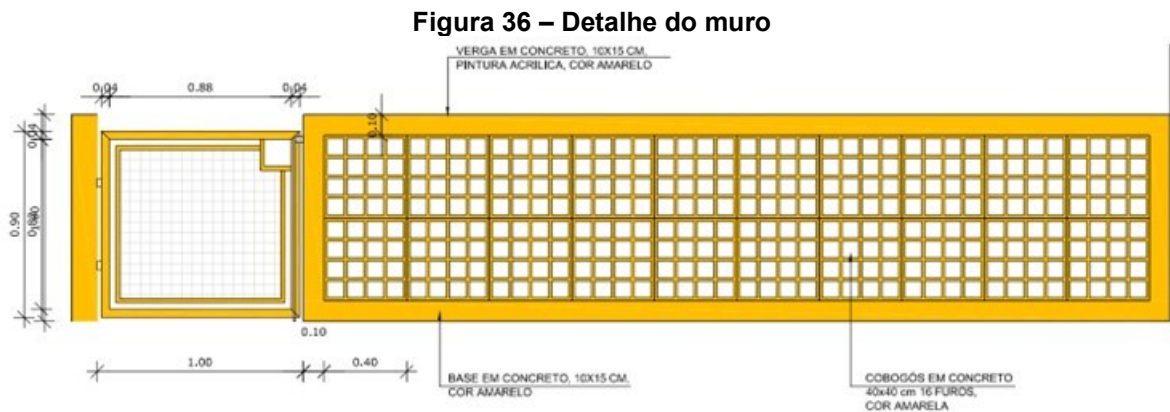
As fissuras observadas apresentam uma configuração relativamente linear e encontram-se localizadas no encontro de dois componentes distintos da escola, a parede e o muro. Essa configuração é indicativa de uma típica fissura ocasionada pela ausência de junta de dilatação na conexão entre o muro e a edificação principal, um problema corriqueiro no contexto construtivo brasileiro. As juntas de dilatação são espaços vazios deliberadamente introduzidos entre os materiais de construção, tais como o concreto ou a alvenaria, com a finalidade de permitir que estes componentes possam expandir ou contrair em resposta às flutuações ambientais de temperatura e umidade. Este é um artifício da engenharia que deve ser especificado na etapa de projeto, por esse motivo consultou-se as pranchas técnicas para verificar se no detalhamento do muro constava o emprego da junta de dilatação, mas não foram encontrados indícios de que este elemento foi verificado, como pode ser observado na Figura 36.

Quando não há junta de dilatação entre um muro e uma casa, por exemplo, a expansão e a contração desses materiais podem causar tensões e deformações na estrutura, levando ao aparecimento de fissuras no sentido perpendicular aos esforços gerados. Essas fissuras podem se tornar cada vez mais largas e profundas com o tempo, comprometendo a estabilidade da edificação e podendo causar infiltrações e outros problemas.

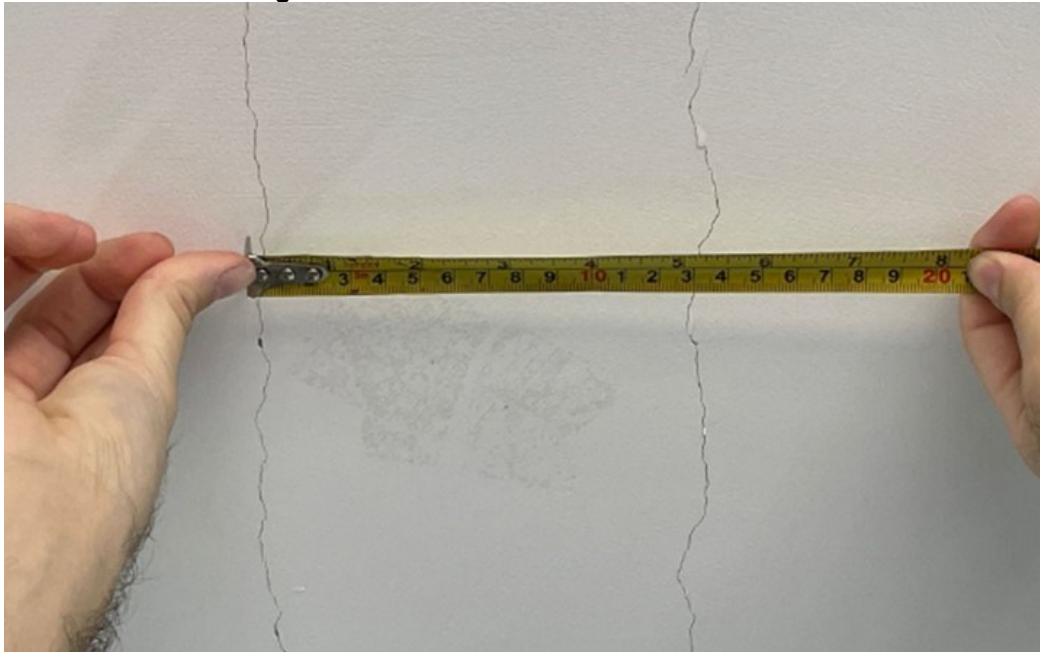
Figura 42 - Trincas com 12 cm de distância

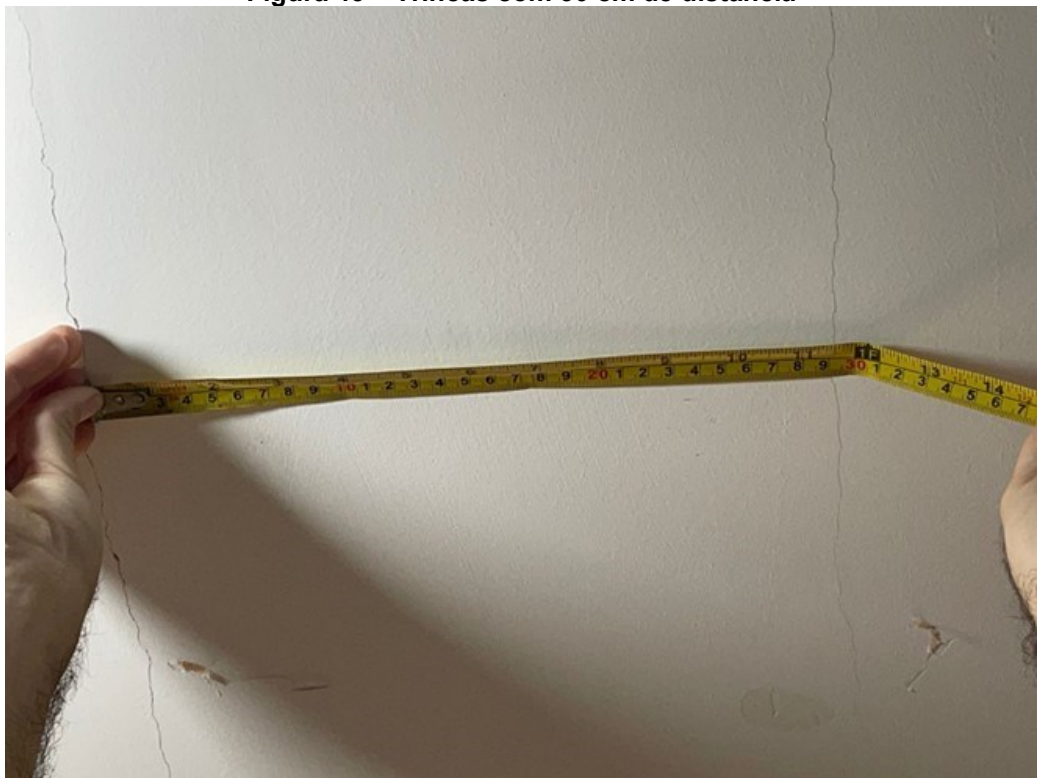
Figura 43 – Trincas com 30 cm de distância

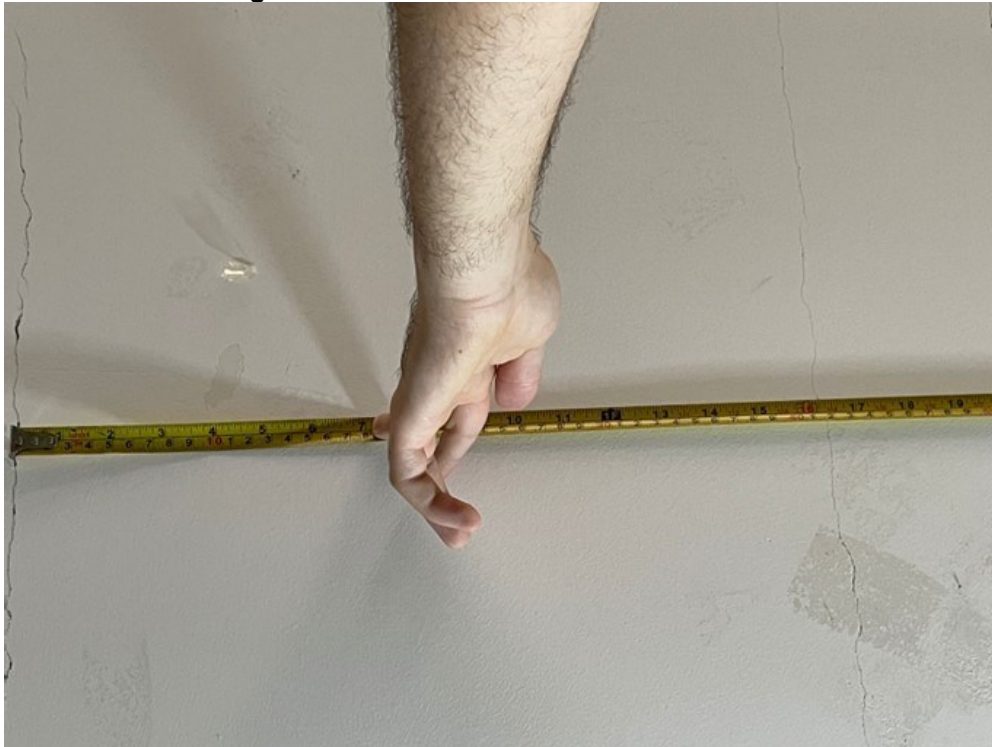
Figura 44 – Trincas com 42 cm de distância

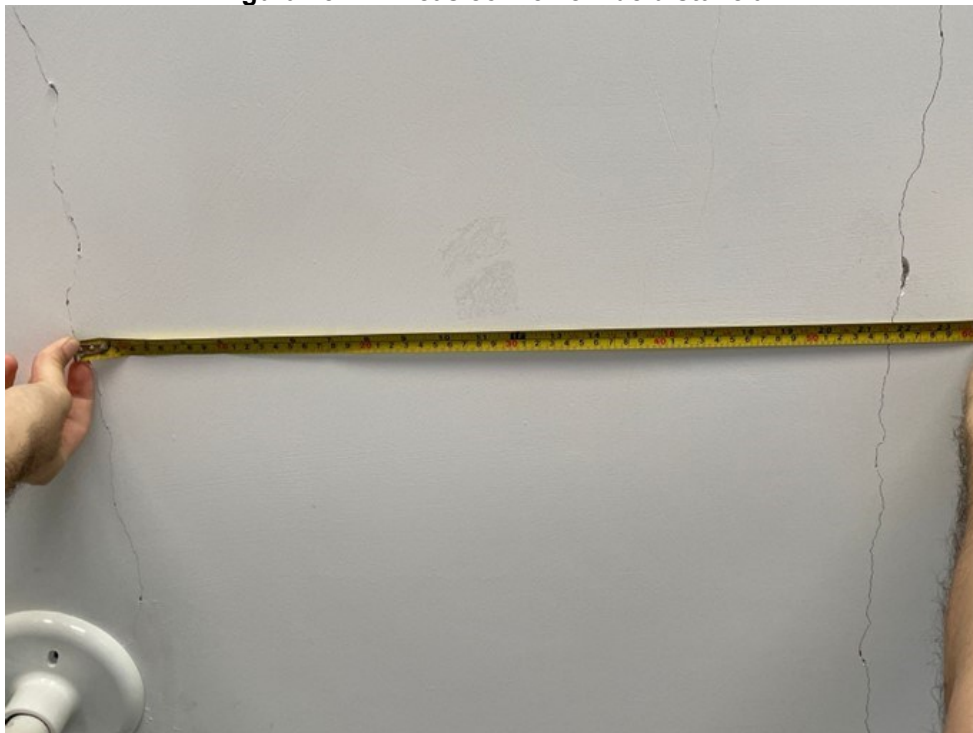
Figura 45 – Trincas com 54 cm de distância

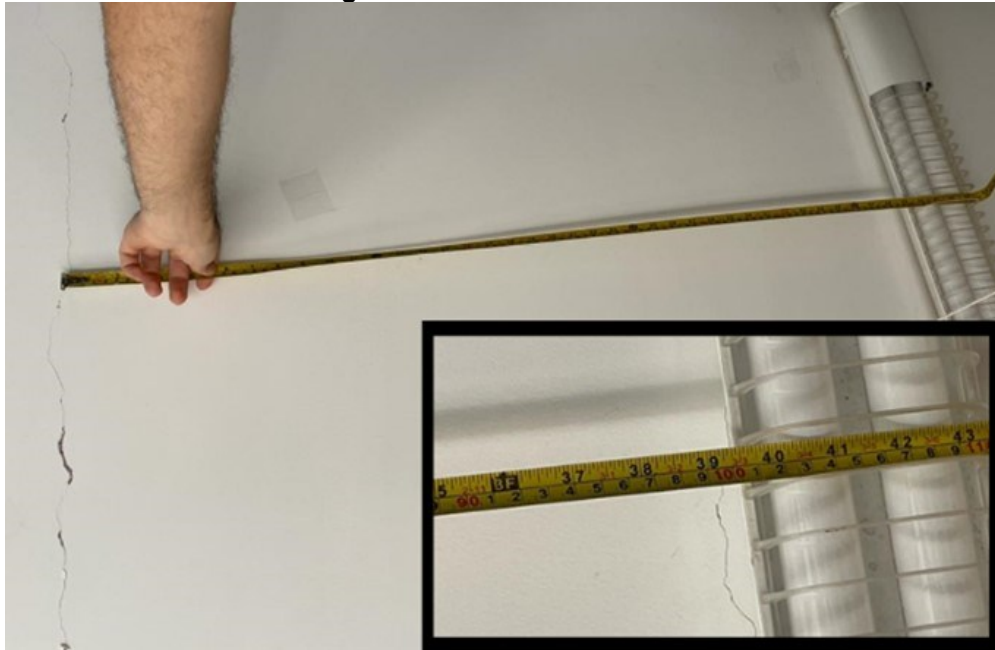
Figura 46 – Trinca com 99 cm

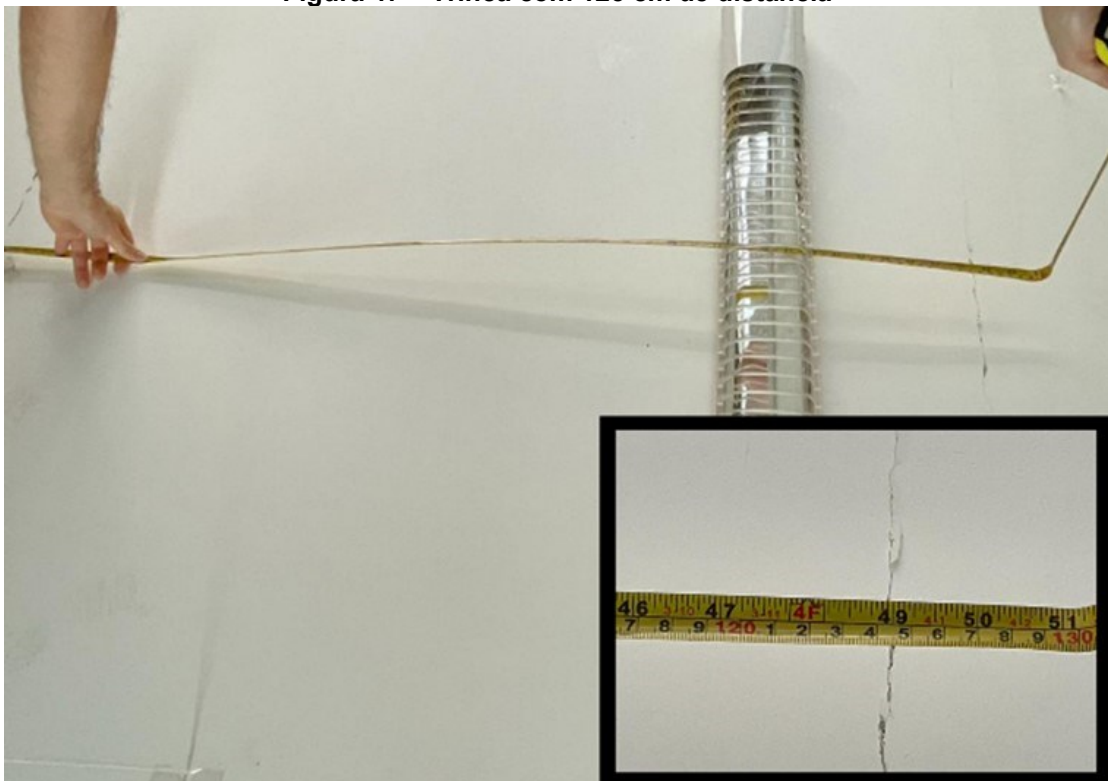
Figura 47 – Trinca com 125 cm de distância

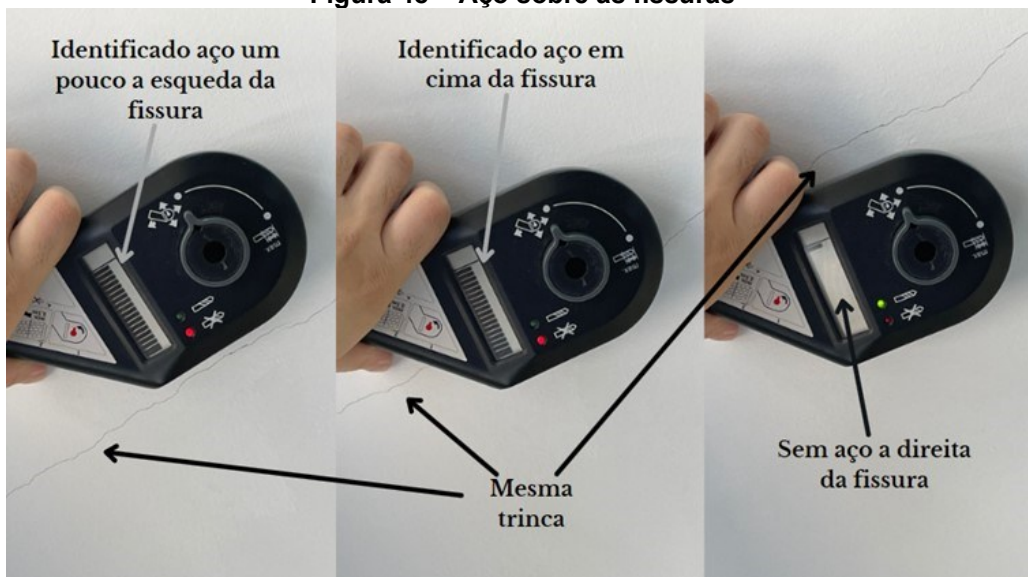
Figura 48 – Aço sobre as fissuras

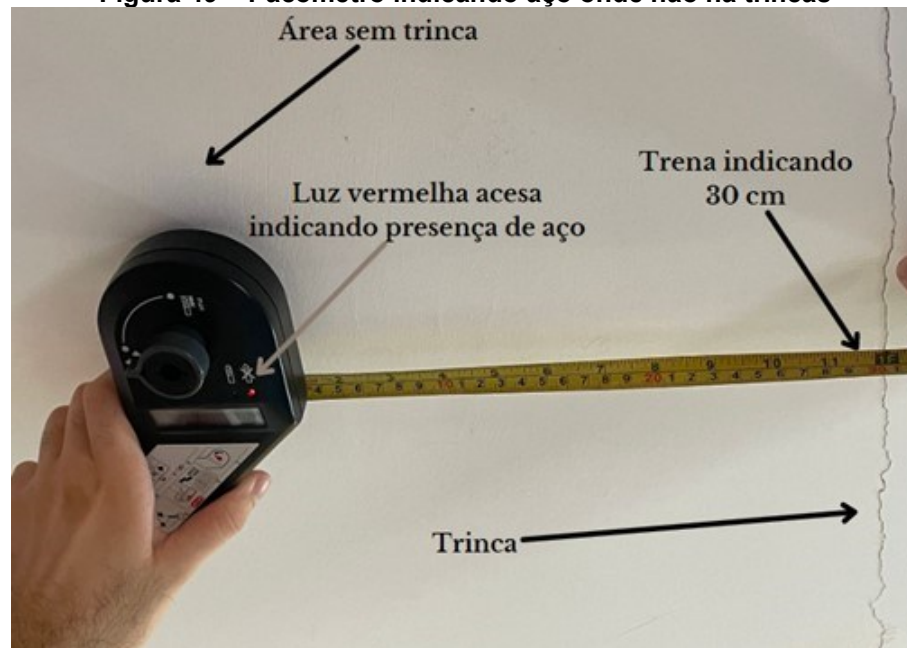
Figura 49 – Pacômetro indicando aço onde não há trincas
