**ESTUDO DE CASO: REPARO E REFORÇO ESTRUTURAL DE UM EDIFÍCIO  
RESIDENCIAL UTILIZANDO FIBRA DE CARBONO**

**Case study: repair and structural reinforcement of a residential building using  
carbono fiber**

Trabalho de Conclusão de Curso de Graduação apresentado à Disciplina de Trabalho de Conclusão de Curso 2, do Curso Superior em Engenharia Civil do Departamento Acadêmico de Construção Civil – DACOC - da Universidade Tecnológica Federal do Paraná - UTFPR, para obtenção do título de bacharel em engenharia civil.

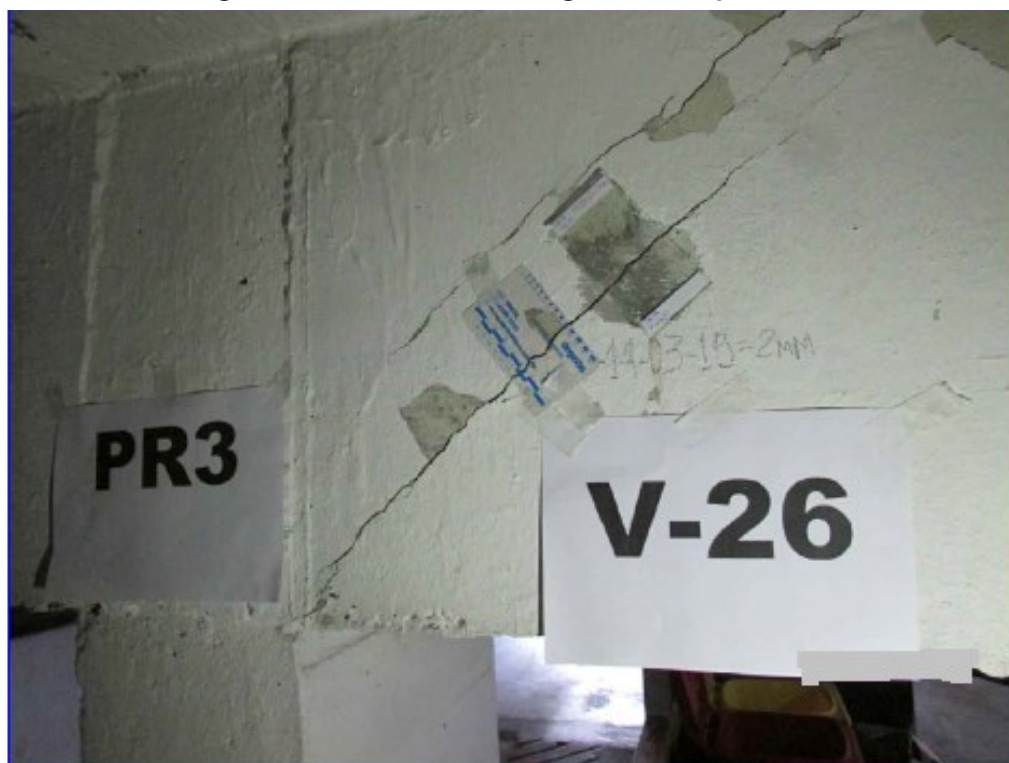
Foi encontrada trinca a 45° na viga V26 junto ao pilar PR3 no primeiro subsolo como mostra a figura 26.

Figura 26 - Trinca a 45° em viga V26 com pilar PR3

De acordo com Thomaz (1989) as trincas com ângulos de aproximadamente 45° são advindos do rompimento por esforço cortante resultante do subdimensionamento ou sobrecarga não prevista da estrutura analisada. A Figura 27 esquematiza a configuração da patologia.

O reforço da viga V26 será feito por meio de compósito de fibra de carbono com resina epóxi com o objetivo de complementar a armadura transversal e por fim incrementar a capacidade de resistência em esforços de cisalhamento. Para Beber (2003) a malha tipo "U", em seus ensaios realizados, constatou média de 85% de incremento no reforço de vigas submetidas ao esforço de cisalhamento. A representação da fibra de carbono pode ser observada na Figura 28.

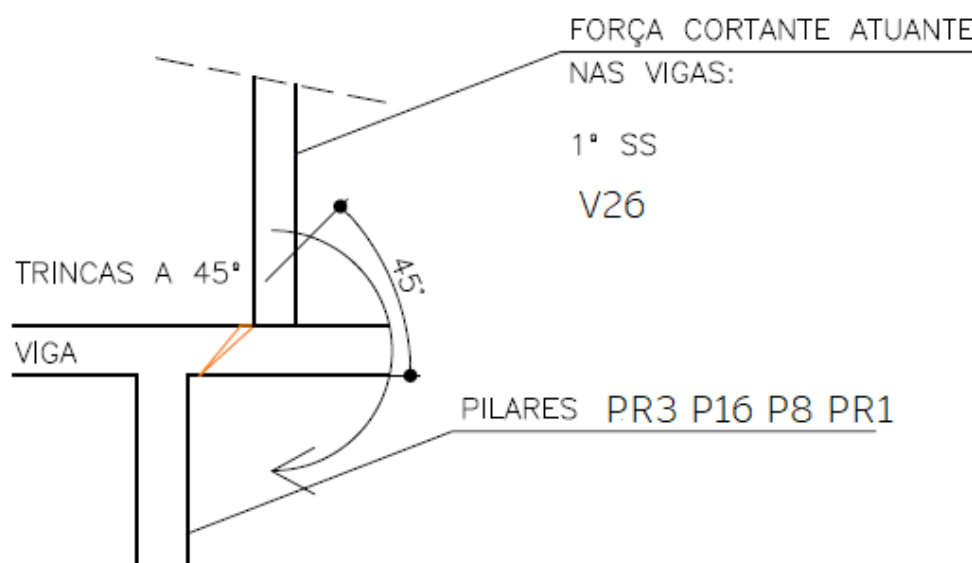
**Figura 27 - Configuração da trinca a 45°**

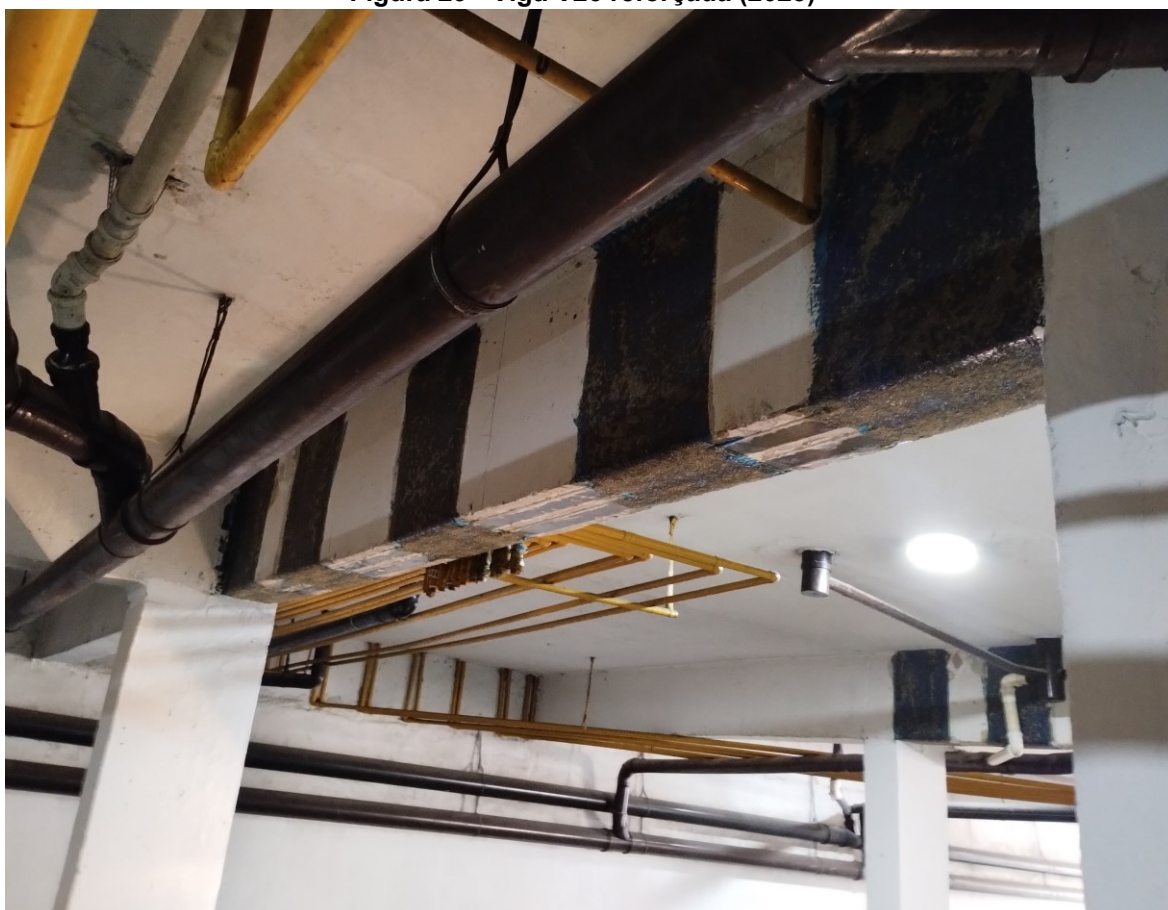
Em 2023 foi realizada nova visita no local para novos registos fotográficos com a finalidade de comprovar a eficácia do método abordado como mostra a Figura 29.

**Figura 29 - Viga V26 reforçada (2023)**

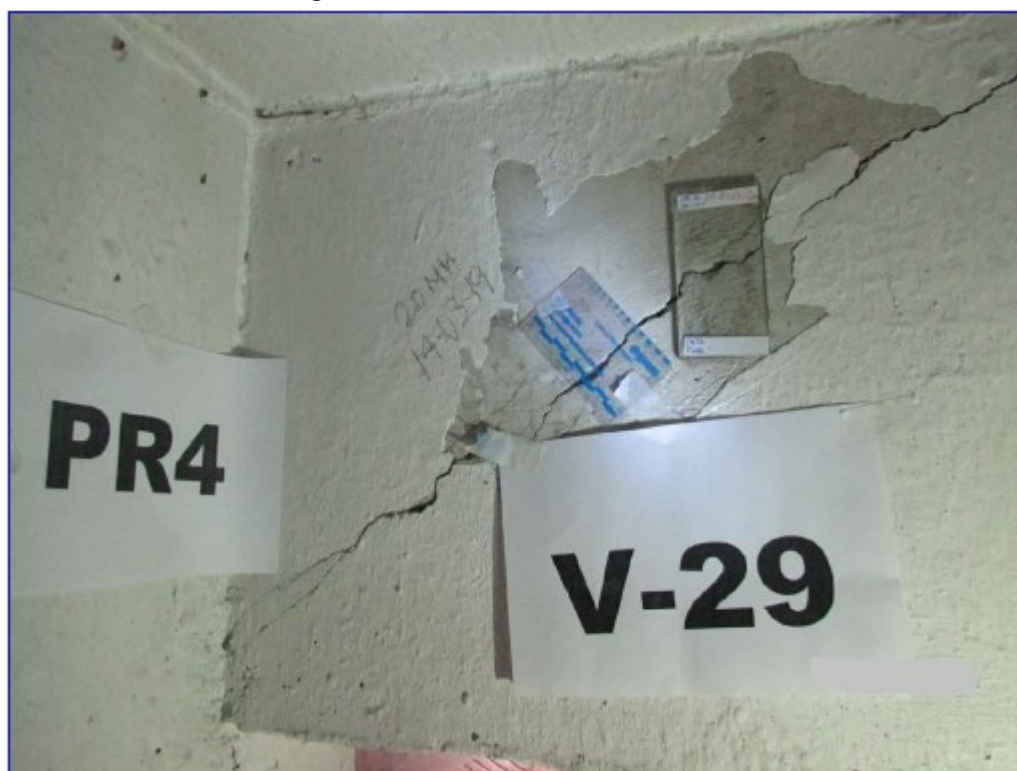
Foi observado ainda no primeiro subsolo trincas de 4 mm a 45° na viga V29 próximo ao apoio com o pilar PR4 como é exposto na Figura 30.

Figura 30 - Trinca de 2 mm a 45°

De acordo com Thomaz (1989), de forma semelhante à patologia 1, as trincas com ângulos de aproximadamente 45° são advindos do rompimento por esforço cortante resultante do subdimensionamento ou sobrecarga não prevista da estrutura analisada. A Figura 31 esquematiza a configuração da patologia.

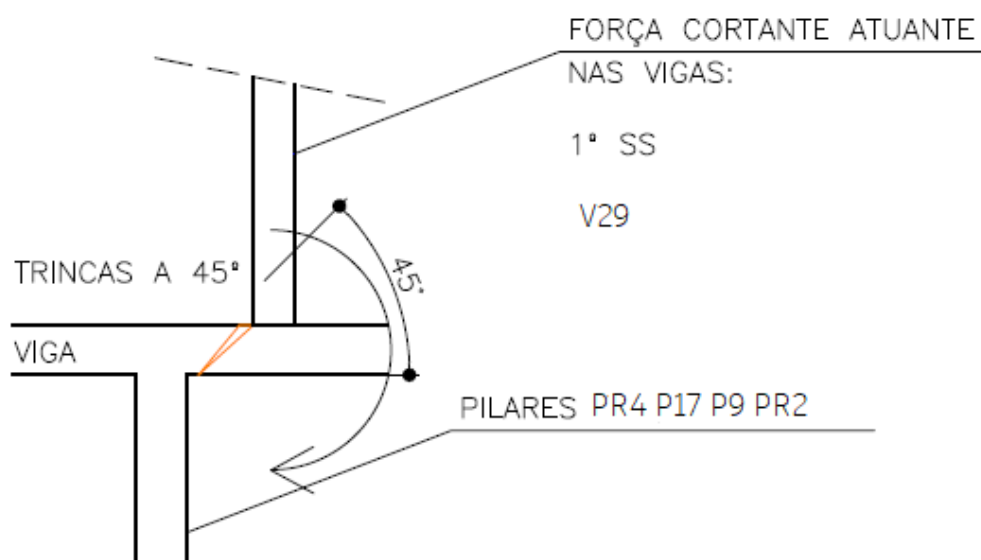
Figura 31 - Configuração da trinca em V29

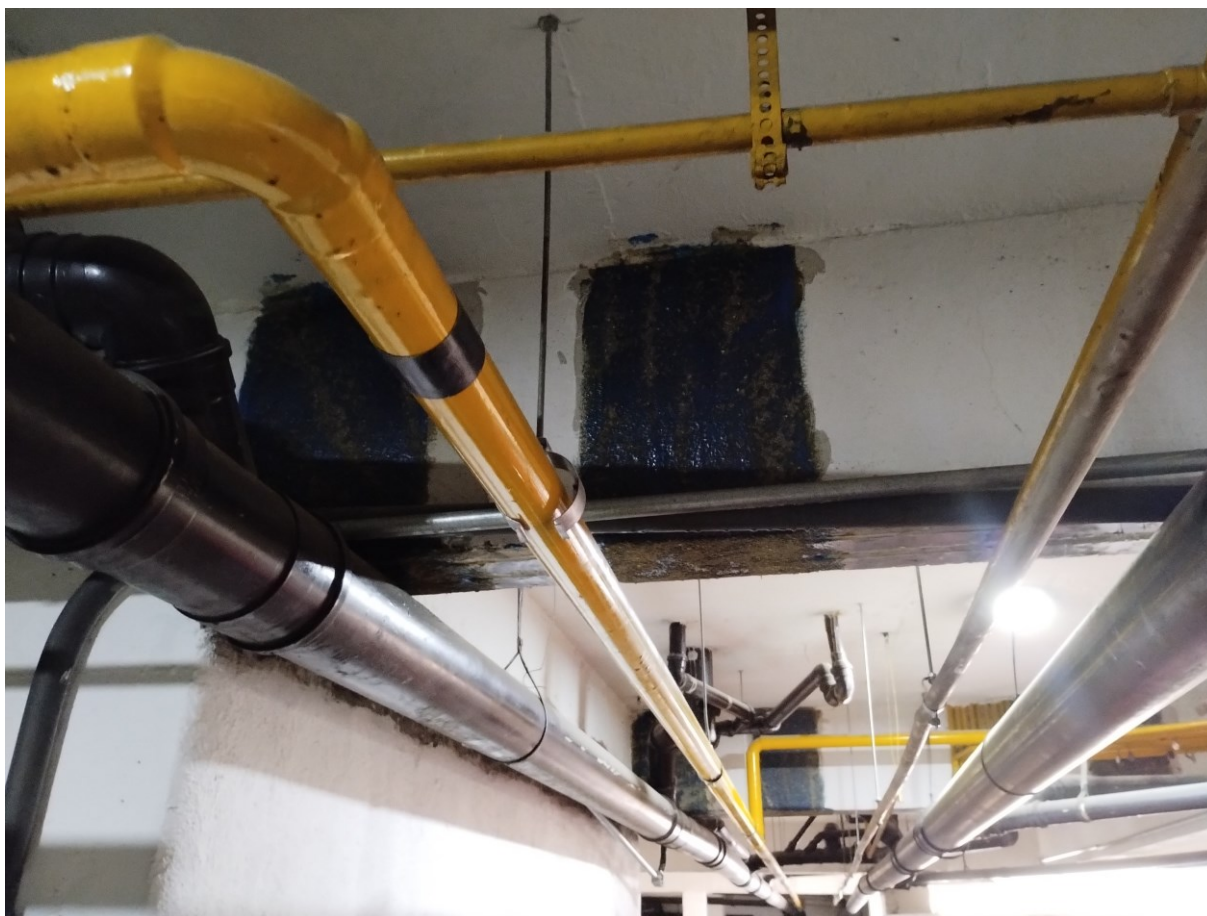
Em 2023 foi realizada nova visita no local para novos registros fotográficos com a finalidade de comprovar a eficácia do método abordado como mostra a Figura 32.

**Figura 32 - Viga V29 reforçada (2023)**

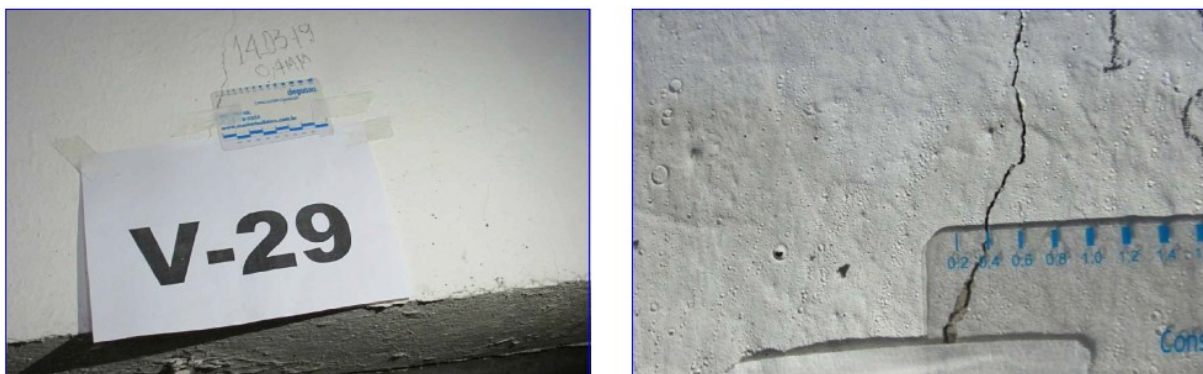
Foi observado na viga V29 no primeiro subsolo fissuras verticais de 0.4 mm na porção central entre os pilares P9 e PR2 como é mostrado na Figura 33.

**Figura 33 - Viga V29 com fissura de 0.4 mm.**

De acordo com Thomaz (1989) as trincas com ângulos verticais são advindas do rompimento por esforços de flexão resultante do subdimensionamento ou sobrecarga não prevista da estrutura analisada. A Figura 34 esquematiza a configuração da patologia.

A recuperação e o reforço da viga V29 será feito por meio de compósito de fibra de carbono com resina epóxi com o objetivo de complementar a armadura longitudinal e por fim incrementar a capacidade de resistência em esforços de flexão. De acordo com Beber (2003) em seus experimentos a disposição do compósito em duas tiras longitudinais de 5 cm de largura tem como acréscimo entre 12.5 a 42.8% ao esforço de flexão. A representação da fibra de carbono aplicada na viga pode ser observada na Figura 35.

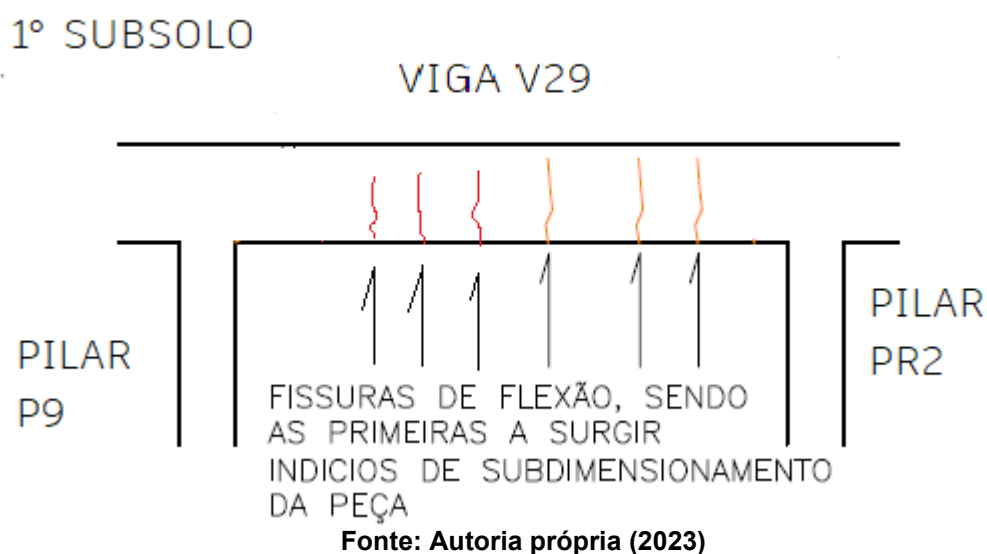
**Figura 34 - Configuração das fissuras em V29**

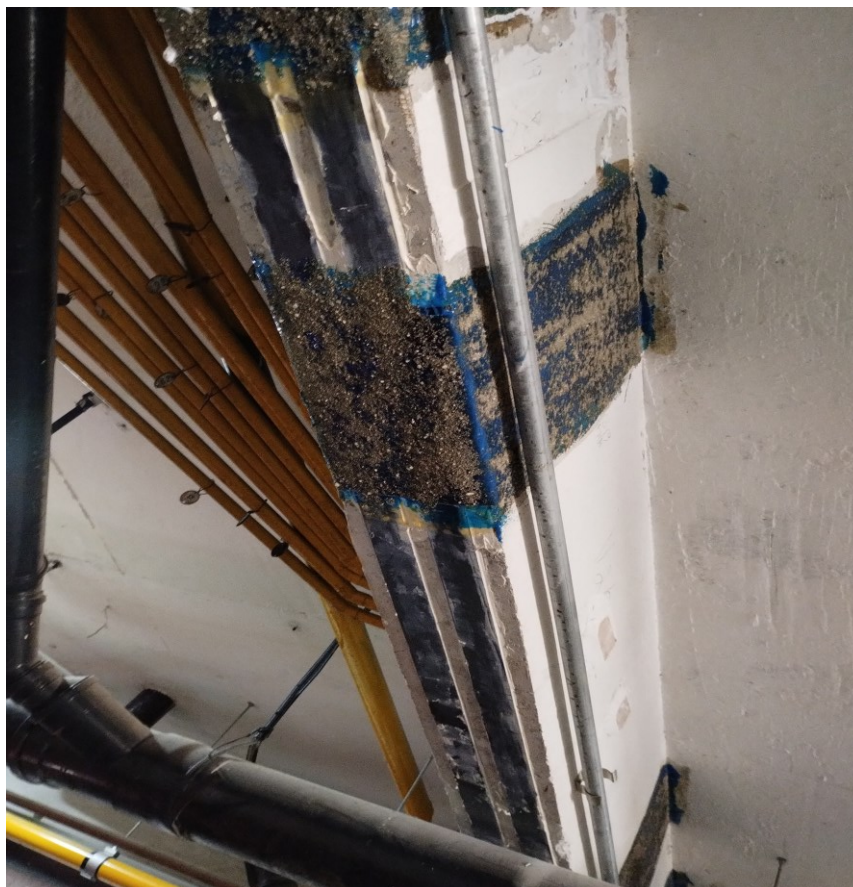
Em 2023 foi realizada nova visita no local para novos registros fotográficos com a finalidade de comprovar a eficácia do método abordado como mostra a Figura 36.

**Figura 36 - Viga V29 reforçada**

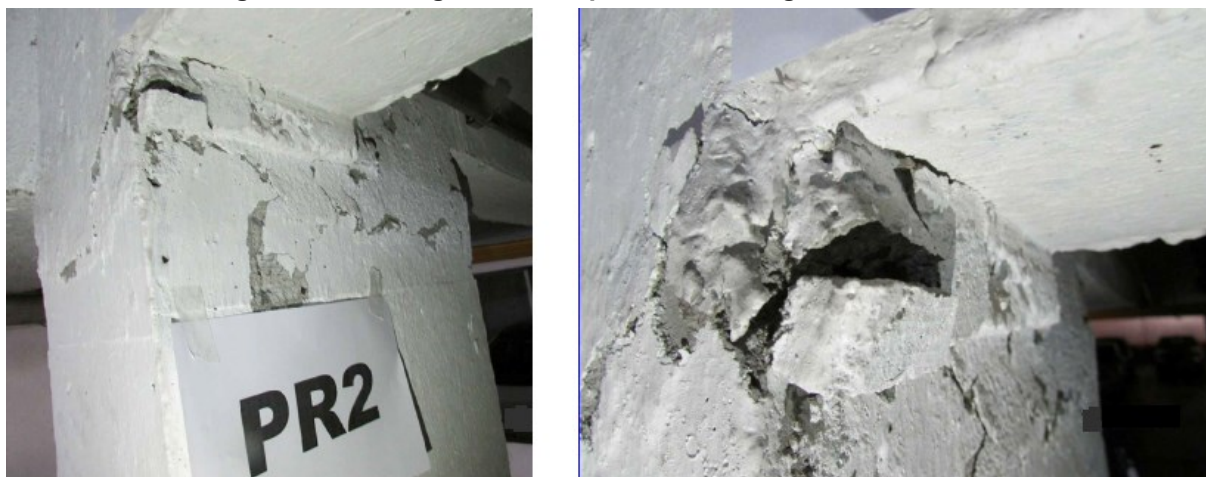
Foi observado a presença de rachaduras acompanhadas com regiões de deslocamento do concreto precisamente na cabeça do pilar PR2 no segundo subsolo, fato que caracteriza esmagamento do mesmo, como mostrada na Figura 37.

**Figura 37 – Esmagamento do pilar PR2 no segundo subsolo**

De acordo com Souza (1998) as rachaduras e deslocamentos de concreto em pilares são advindas do rompimento por esforços de compressão resultante do subdimensionamento de estribos ou com espaçamentos distantes, sobrecarga não prevista ou armaduras insuficientes da estrutura analisada. A Figura 38 esquematiza a configuração da patologia.

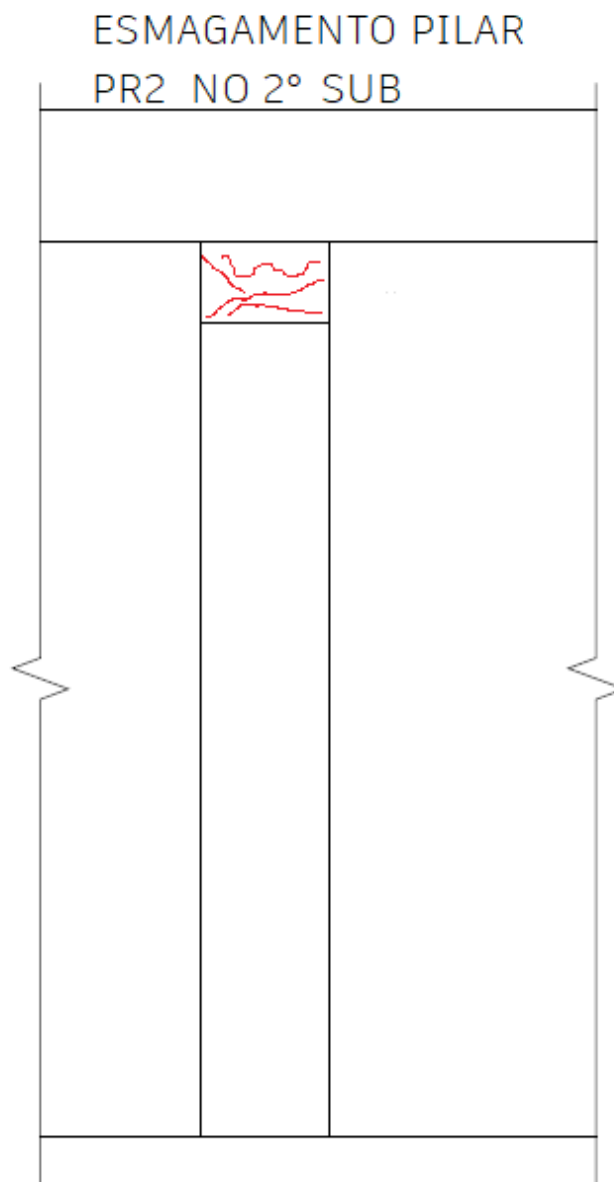
**Figura 38 - Representação do esmagamento do pilar PR2**

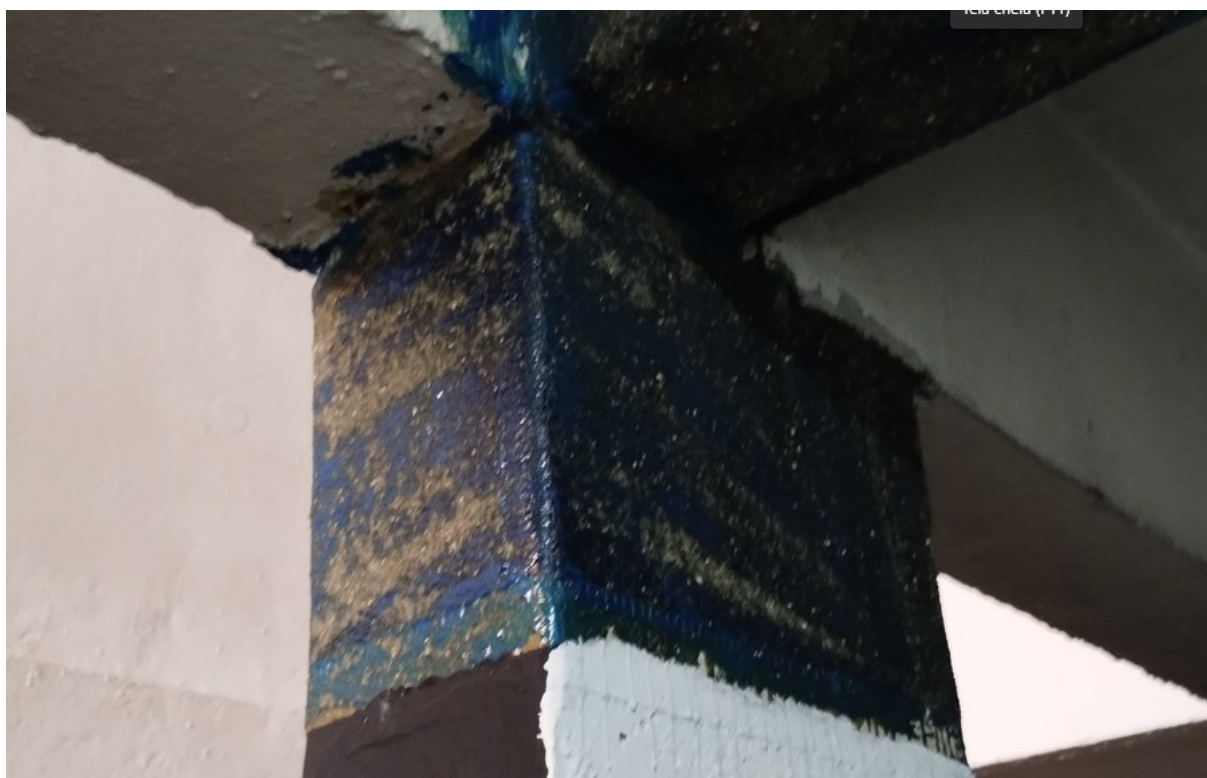
**Figura 40 – Pilar PR2 segundo subsolo reforçado**

Para a recuperação do topo do pilar PR2 no segundo subsolo será feita de acordo com a revisão bibliográfica seguindo as seguintes etapas:
