**UNIVERSIDADE TECNOLÓGICA FEDERAL DO PARANÁ**  
**ENGENHARIA CIVIL**  
**CAMPUS APUCARANA**

**ESTUDO DE HABITAÇÕES DE INTERESSE SOCIAL NA**  
**CIDADE DE APUCARANA: estudo de caso no conjunto**  
**habitacional Sumatra I**

Monografia apresentada como parte dos requisitos necessários para aprovação no componente curricular Trabalho de Conclusão do Curso de Engenharia Civil da Universidade Tecnológica Federal do Paraná.

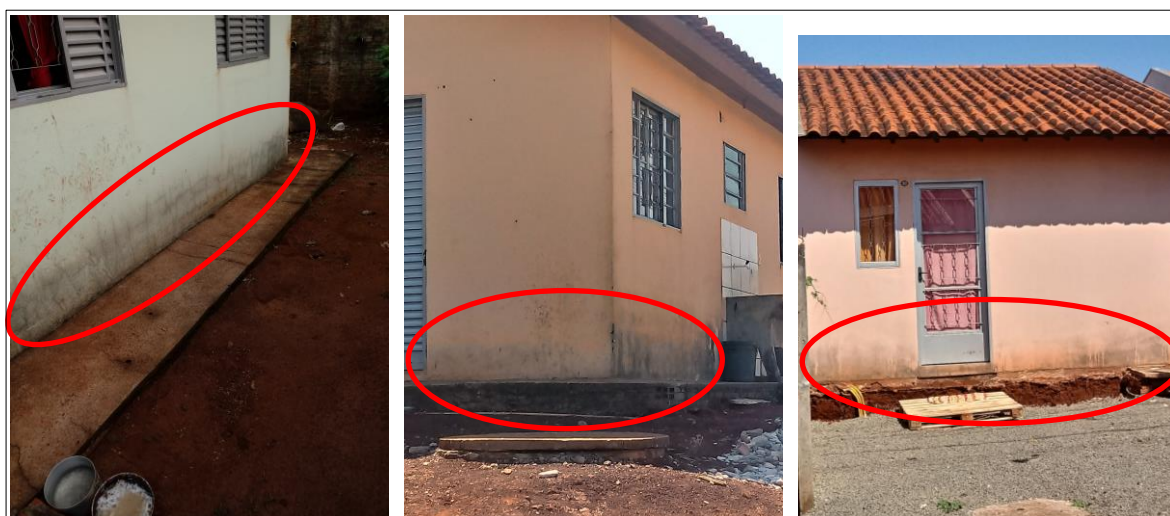
**Figura 4.6 – Manchas de bolor localizadas próximo à infraestrutura**

As manchas próximas à infraestrutura das edificações ocorrem devido à absorção e ascensão de água do solo através da alvenaria, podendo chegar a até um metro de altura. Locais quentes e úmidos são propícios para a proliferação de fungos, responsáveis pela aparência escura das paredes, além de apresentarem riscos respiratórios à saúde. Existem três fatores necessários para a ocorrência desse fenômeno: a presença de umidade no solo; a utilização de materiais porosos; e a falta de obstáculos que impeçam que a água percole nesses materiais.

Observando as unidades residenciais da Figura 4.6, é facilmente notável que não existe isolamento entre o solo e a alvenaria, sendo este o principal diagnóstico para esta manifestação patológica. As causas que levam a esse diagnóstico podem ser várias. Caso a construção possua vigas baldrame como fundação, segundo Righi (2009), a falta de impermeabilização da viga e posicionamento do contrapiso impediriam o isolamento entre solo e alvenaria.

Quanto às manchas de bolor já formadas, em ambos os casos, podem ser removidas escovando-se a superfície com escovas de cerdas duras e solução de fosfato trissódico ou hipoclorito de sódio (água sanitária), segundo recomendações da NBR 7200:1998. Posteriormente a superfície deve ser enxaguada com água limpa em abundância. Além disso, o uso de pinturas impermeáveis impede a absorção da água pela alvenaria, fazendo com que a proliferação desses fungos não ocorra.

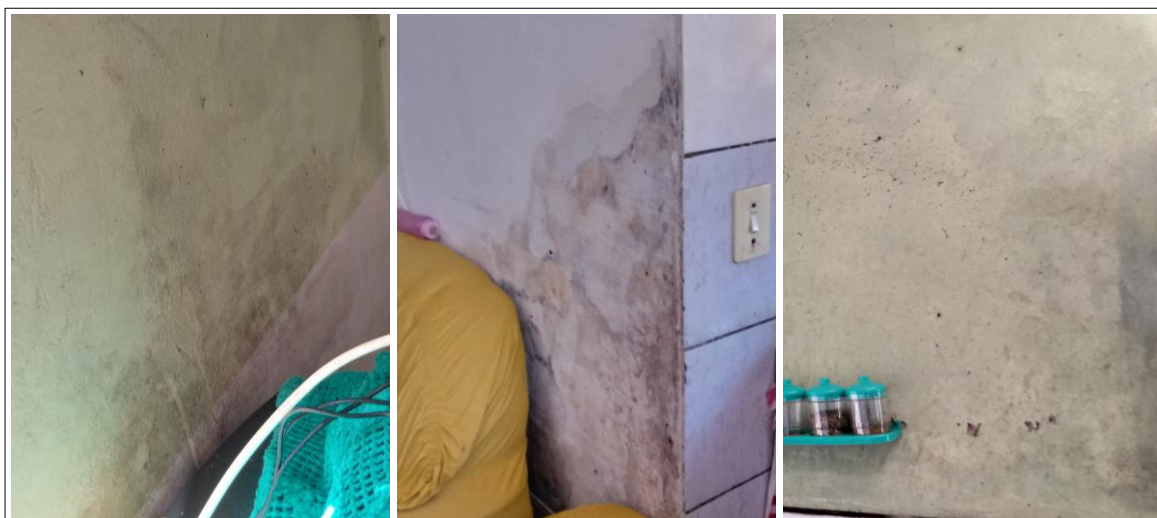
**Figura 4.8 – Manchas de bolor na pintura interna**

As paredes mostradas na Figura 4.8, absorveram uma grande quantidade de água. A presença da umidade pode ter ocorrido devido a pequenos vazamentos na instalação de água fria. Nesse caso, fica destacada a importância de uma boa execução das tubulações, uma vez que, a medida corretiva é refazer toda a parte da instalação que apresente vazamentos.

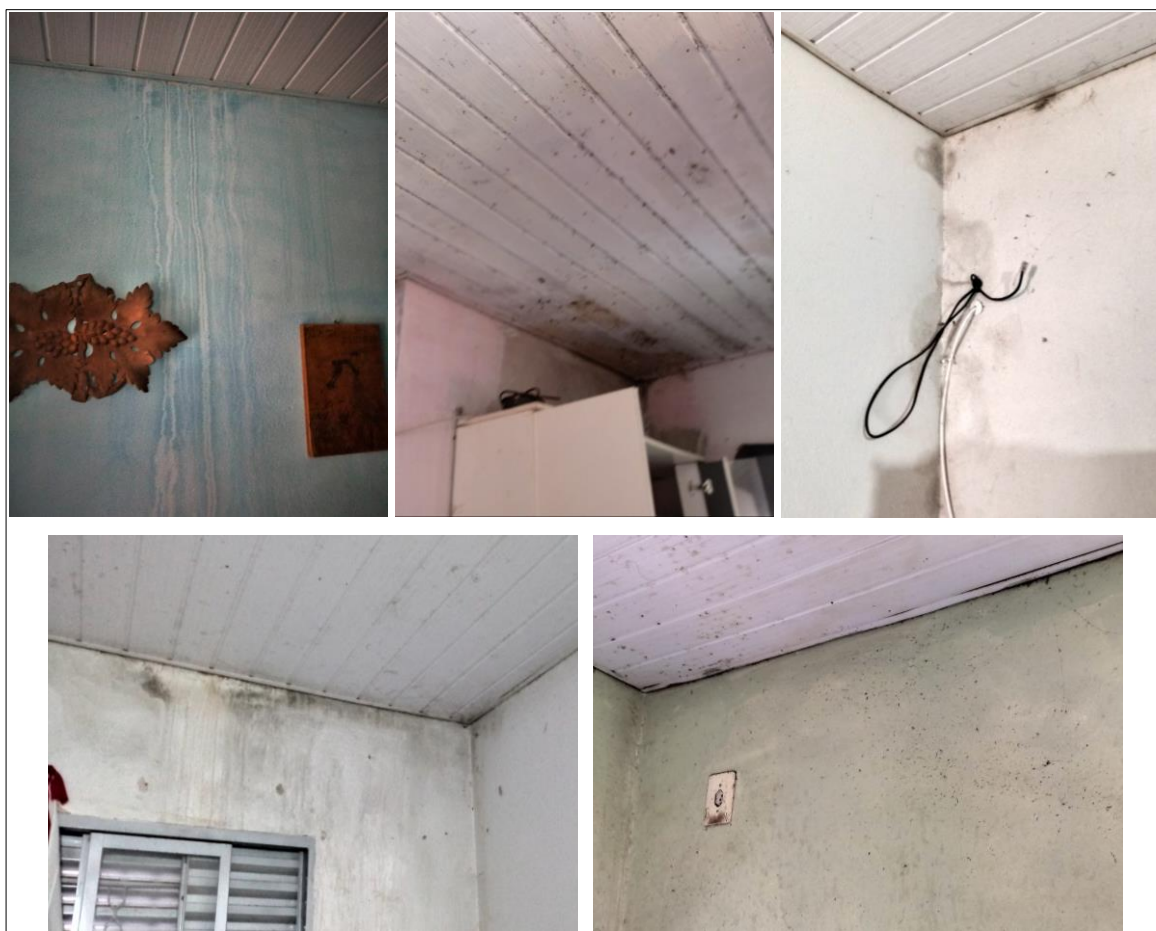
**Figura 4.10 – Infiltração de água através da cobertura**

As unidades analisadas não possuíam laje de cobertura, sendo cobertas por forro de PVC (policloreto de vinila), sistema de vedação que deixou de ser permitido em habitações de interesse social a partir do ano de 2016. A ligação entre materiais distintos apresenta problemas na construção civil, uma vez que, composições diferentes geram comportamentos diferentes. O problema de infiltração advinda da cobertura ocorreu no conjunto analisado devido à ligação malfeita entre esses dois materiais (o PVC dos forros e a argamassa das paredes), que permitiu espaços vazios entre ambos, criando um caminho de escoamento para a água parada nos forros. O resultado dessa manifestação patológica está apresentado na Figura 4.10.

A manutenção corretiva, nesse caso, consiste em encontrar o local por onde a água deixa de fazer parte do sistema de direcionamento. Inicialmente, é preciso conferir se o encaixe das telhas está correto e se não existem espaços que permitam a passagem da água para o forro. O segundo ponto de entrada da água pode ser uma ligação errada entre a calha e as paredes

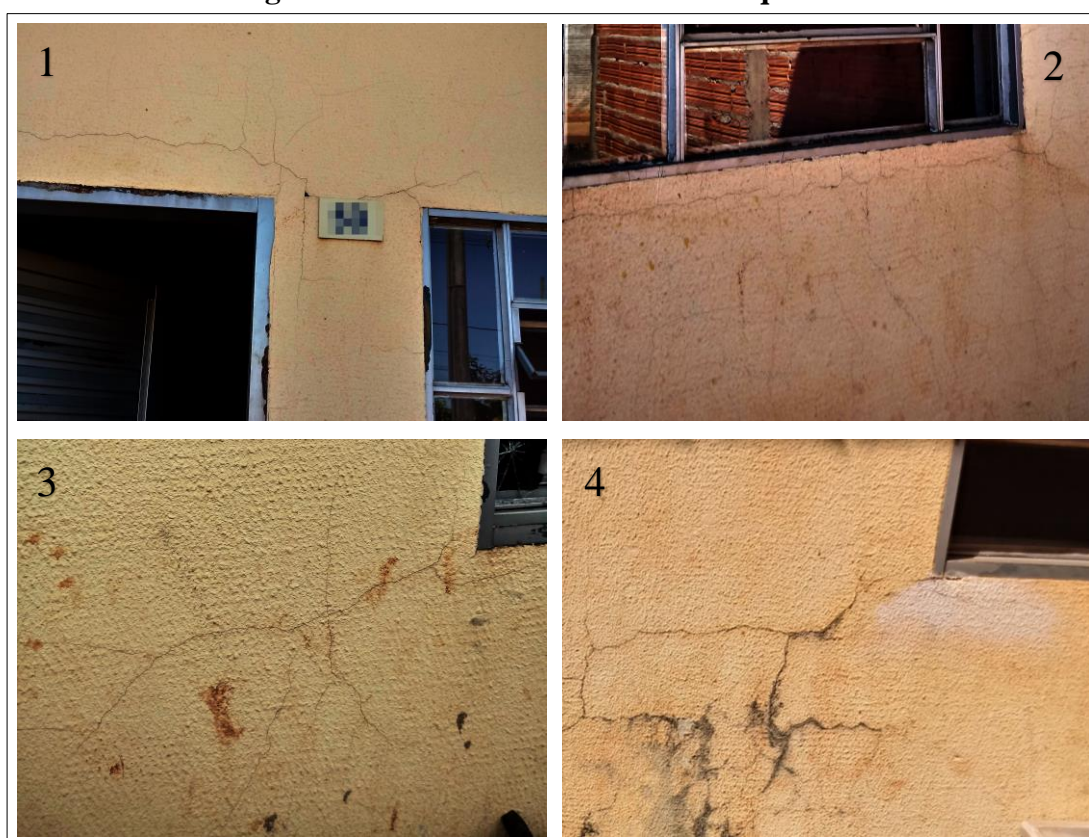
**Figura 4.12 – Fissuras ao redor das esquadrias**

As vergas são estruturas em concreto armado, posicionadas acima dos vãos de portas e janelas e se estendem para ambos lados, por um comprimento de aproximadamente 1/5 do vão. As contravergas são de mesma estrutura e função, recebendo essa denominação apenas pelo posicionamento abaixo do vão. Uma vez que é aplicado o revestimento por cima da alvenaria, não é possível reconhecer a presença ou não das vergas, porém as fissuras junto dos vértices indicam ausência ou ineficiência desses elementos (ANTUNES, 2010). A Figura 4.12 apresenta as fissuras observadas nas unidades da amostra.

Além das fissuras que partem dos vértices de abertura, as fissuras em linha reta apresentada acima da porta, na imagem 1 e abaixo da janela na imagem 2, da Figura 4.12 podem ser causadas devido à movimentação higroscópica da água. Essa movimentação é um fenômeno que ocorre devido à percolação de água no interior dos materiais. A absorção da umidade pelos materiais eleva o teor de umidade dos mesmos, causando aumento do seu volume, enquanto a diminuição desse teor reduz o volume dos materiais (THOMAZ, 1989 apud ROCHA, 2018). Como as paredes são formadas pela composição entre alvenaria e argamassa, os materiais sofrem deformações volumétricas distintas. Por esse motivo, ocorre o aparecimento das fissuras horizontais na divisa entre as fiadas de tijolos.

Para essa situação, a manutenção consiste em realizar um reforço estrutural das vergas e contravergas. O reforço é realizado aumentando o comprimento desses elementos. Caso sejam necessários aumentos significativos, ou os elementos sejam inexistentes, é realizada a introdução de novas vergas e contravergas de concreto armado. Essa inserção é feita através do corte na alvenaria, limpeza para remoção de partículas e execução do concreto armado (ROCHA, 2018).

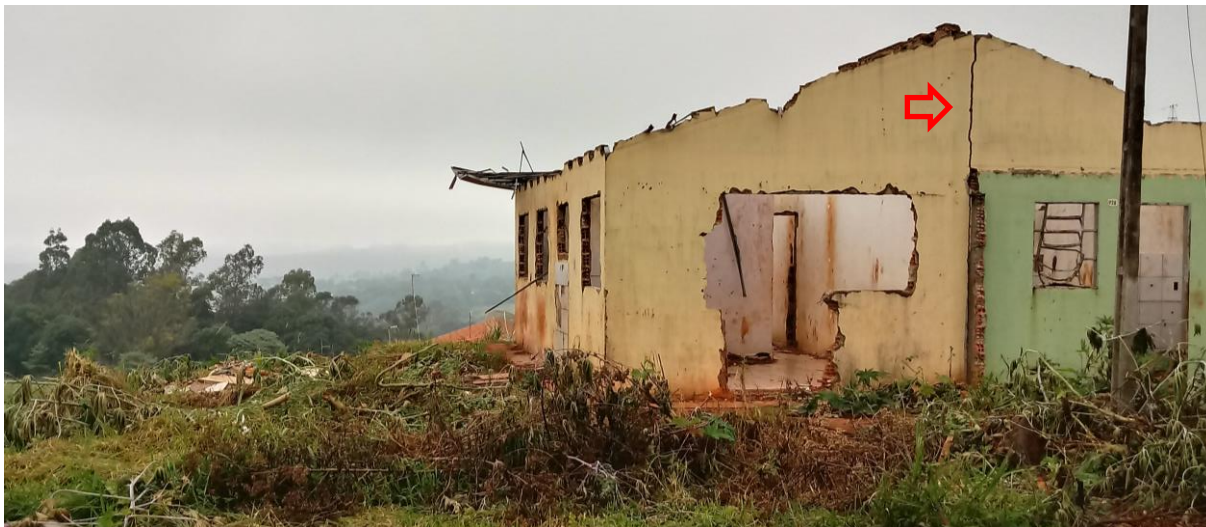
**Figura 4.13 – Unidades abandonadas**

Dentre as unidades que compõem a amostra, destacam-se duas residências que precisaram ser desocupadas, devido a riscos estruturais. Conforme apresentado na Figura 4.13, apesar do estado de degradação da residência é possível observar uma rachadura na região de divisa entre as unidades, o que se especula ter sido a principal manifestação patológica de risco estrutural. Segundo imagens históricas do aplicativo *Google Earth*, a residência entrou em ruínas por volta do ano de 2016, apenas 3 anos após sua construção. Após o abandono, segundo moradores da região, a casa foi vandalizada através da quebra de algumas paredes e retirada de elementos como portas, janelas, e toda a estrutura de cobertura.

A vandalização dificulta a busca pelo diagnóstico das manifestações patológicas. Entretanto, existem diversos pontos a serem considerados nessa situação. As unidades estão localizadas na área periférica do bairro, tal que o terreno possui alta declividade em sua lateral esquerda e fundo. Por esse motivo, é possível que os danos estruturais tenham aparecido em decorrência da movimentação de terra. Não apenas essas unidades foram ameaçadas estruturalmente, mas também as casas localizadas na parte traseira do terreno receberam avisos de riscos estruturais.

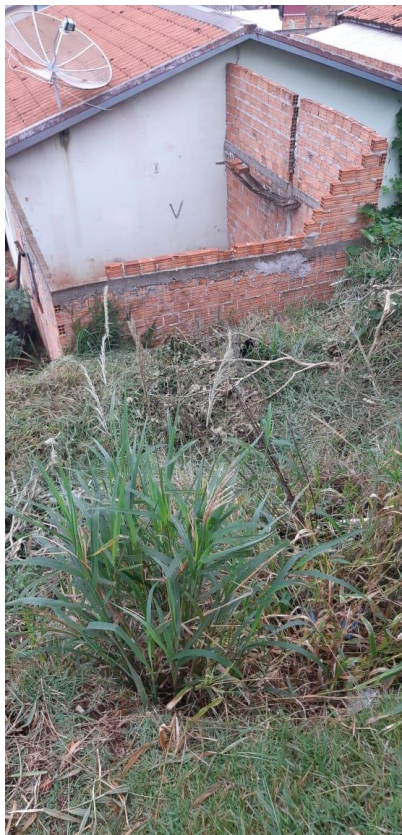
**Figura 4.14 – Talude entre residências ameaçadas estruturalmente**

Conforme apresentado na Figura 4.14, o talude entre as duas residências apresenta alta inclinação, com desnível superior a 3 metros. Além disso, não existe nenhuma estrutura de contenção construída, que aumente a segurança das residências. O fato de não possuir um sistema de drenagem pluvial na lateral das unidades, uma vez que estas fazem divisa com uma fazenda, também faz com que o solo receba grande quantidade de água, decorrente de agentes naturais como a chuva, aumentando a umidade do solo e permitindo, assim, sua maior desagregação e transporte de sedimentos.
