**PATOLOGIAS RELACIONADAS ÀS COBERTURAS: ESTUDO
DE CASO EM EDIFICAÇÕES UNIFAMILIARES DE INTERESSE
SOCIAL NA CIDADE DE CAMPO MOURÃO - PR**

TRABALHO DE CONCLUSÃO DE CURSO

CAMPO MOURÃO
2015

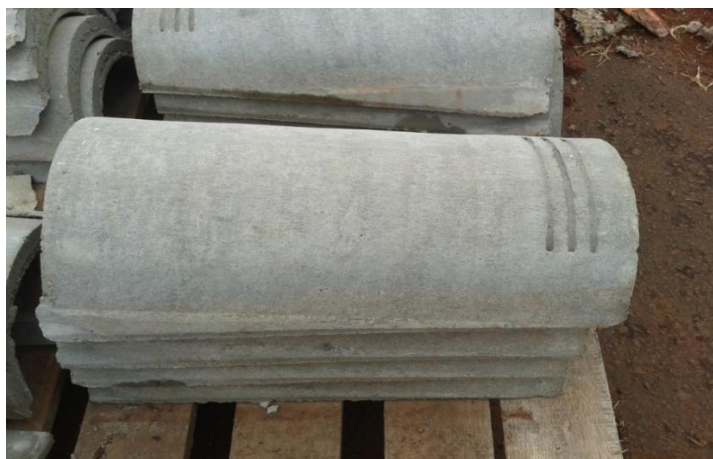
Foi constatado que a umidade nas paredes das edificações, em 50% das casas, onde o sistema de cobertura já estava pronto, acometeu 90% das mesmas. A água, ao infiltrar nas edificações pelas peças de concreto da cumeeira (identificada na Figura 4 a seguir), caía no forro de PVC, e ao encontrar qualquer mínima abertura, se infiltrava no interior das casas, escorrendo pelas paredes, manchando a alvenaria, e em alguns casos, empoçando no piso. Segundo o catálogo do fabricante das telhas empregadas, devem ser considerados 3 fatores relacionados ao seu desempenho. O primeiro deles é que as peças de concreto não devem apresentar vazamentos ou formação de gotas na sua face interior, sendo aceito uma absorção de água de cada telha menor ou inferior a 10% e o aparecimento de manchas de umidade. Segundo, a carga de ruptura à flexão aos 28 dias de idade, para cada peça, não deve ser inferior a 240 Kgf. E por fim, deve ser considerando o transporte do material, pois as telhas possuem uma tolerância de quebras de até 2% da carga, por essa porcentagem não constituir em falta de conformidade do produto com normas de qualidade.

Figura 4 - Peças de concreto da cumeeira

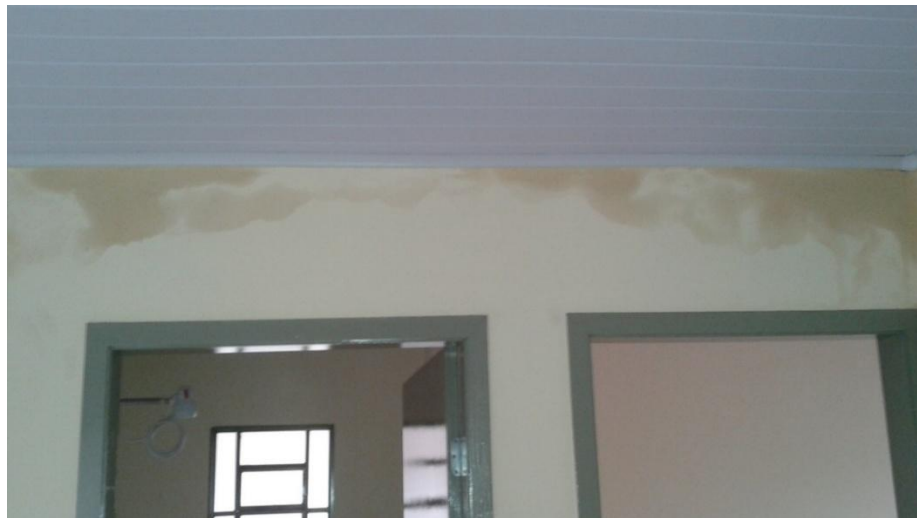
A parede atingida pela umidade foi a que passava paralelamente a cumeeira, no centro da construção, destacada em vermelho, conforme indicado no projeto arquitetônico do Anexo A. O Anexo B mostra a sobreposição do projeto arquitetônico da cobertura sobre a planta baixa da edificação, onde a cumeeira é representada por uma linha amarela. A alvenaria, ao permanecer úmida, pode sofrer com diversos tipos de patologias, como: perda de aderência dos revestimentos, destacamento da pintura de sua base, bolhas na pintura, mofo (bolor), manchas, entre outros. Nesses casos, como foram identificados os problemas rapidamente, as edificações apresentaram somente manchas de infiltração, conforme ilustra a Figura 5 abaixo.

Figura 5 - Parede manchada pela infiltração de água da chuva pela cumeeira

Contudo, não é o tipo de patologia que causaria interdição ou uma possível paralização de suas funções e o estado em que estava alvenaria no momento da vistoria ainda não era considerado irreversível. A partir da análise dos possíveis riscos que a infiltração de água pode causar, pode-se classificar a patologia observada como possuindo um Grau de Risco Regular.

Nesse caso, o correto planejamento e execução dos serviços que seriam realizados evitariam o surgimento da umidade nas paredes internas à edificação provenientes de problemas no sistema de cobertura. Considerando que a patologia já havia surgido, para que fossem corrigidas, então, seria necessário atuar na causa do problema. Portanto, o recomendado seria realizar intervenções diretamente na cobertura, vedando as fissuras existentes na argamassa de assentamento das peças de cumeeira, vedando as juntas existentes entre cada peça da mesma, ou até mesmo, retirando a argamassa afetada e refazendo o serviço, devendo ser analisada a relação custo/benefício para a escolha do método a ser empregado. A partir do momento em que a passagem de água do meio externo para o interno da edificação cessasse, a mancha de infiltração da alvenaria seria eliminada com uma camada de tinta para correção apenas estética e não voltaria a aparecer. Se o

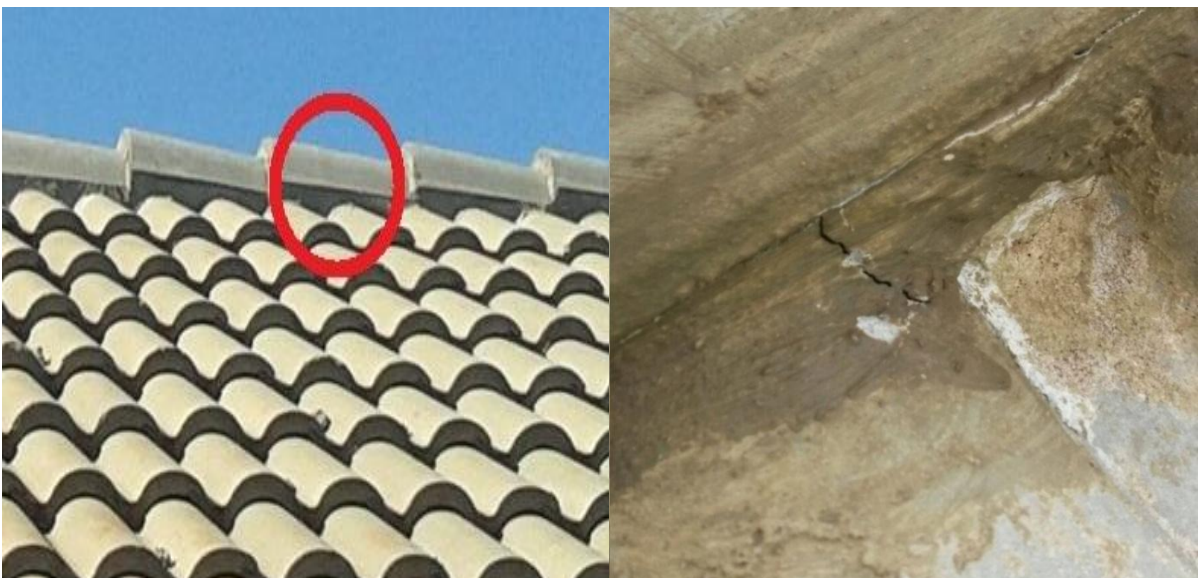
Outro ponto a ser observado é a execução do serviço de montagem do sistema de cobertura que ocorreu em um período do ano com elevadas temperaturas, sendo um dos fatores externos que pode ter influenciado no tempo em aberto da argamassa. De acordo com o Guia Para Revestimentos Cerâmicos do Instituto de Arquitetura e Urbanismo da Universidade de São Paulo, as altas temperaturas provocam uma rápida evaporação de água que diminui o intervalo entre a aplicação da argamassa e a formação de uma película que impede sua aderência em outros materiais. Esse problema de aderência pode ter facilitado a entrada de água pelo sistema, além do que, as altas temperaturas podem ter provocado pequenas fissuras na argamassa pela retração do material devido a rápida secagem. A Figura 6, a seguir, ilustra, à direita, uma fissura encontrada na argamassa de assentamento na lateral da peça de cumeeira e pequenas falhas de aderência do material no concreto e, à esquerda, uma foto da localização do problema, destacado em vermelho.

Figura 6 - Fissura e falhas de aderência na argamassa aplicada lateralmente na cumeeira (à direita) e a localização do problema destacado em vermelho (à esquerda).

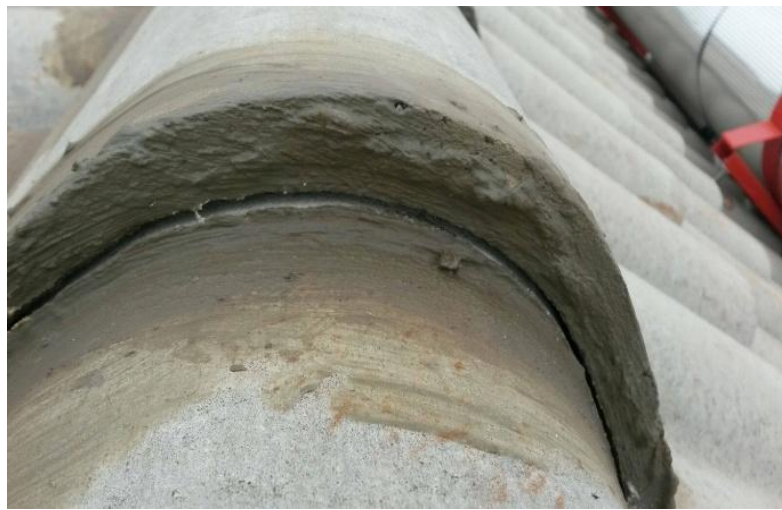
Outra questão, que foi analisada, é que quando os serviços de pavimentação das ruas do conjunto habitacional estavam começando, os serviços de execução do sistema de cobertura já haviam sido concluídos. Segundo o responsável pela execução dos serviços, a utilização dos rolos compactadores no solo no entorno dessas edificações podem ter, por meio da elevada vibração que fazem quando estão sendo operados, ocasionado fissuras na massa de assentamento das peças de cumeeira ao movimentar as mesmas. A Figura 7, abaixo, mostra a fissura que surgiu na argamassa, abrindo espaço entre as peças de concreto.

Figura 7 - Espaço entre as peças de concreto

Esse problema pode ainda ter sido agravado pela má execução do serviço, tanto no momento de preparação da argamassa de assentamento, quanto no momento do uso (desrespeito ao tempo em aberto do material recomendado pelo fabricante). Perturbações das peças de cumeeira pelos próprios executores do serviço, logo após a aplicação da argamassa, também podem ter contribuído para o surgimento dos espaços entre as peças, abrindo caminho para a percolação da água no sistema de cobertura.

os serviços podem ter entre si, de modo que seja possível remanejar alguns deles evitando que hajam transtornos e possíveis surgimentos de patologias por esse motivo, como é o caso da utilização do rolo compactador na pavimentação nas proximidades ter afetado a argamassa de assentamento das peças de cumeeira pela vibração, ocasionado pequenas fissuras por onde a água da chuva pode ter infiltrado e ocasionado manchas na alvenaria.

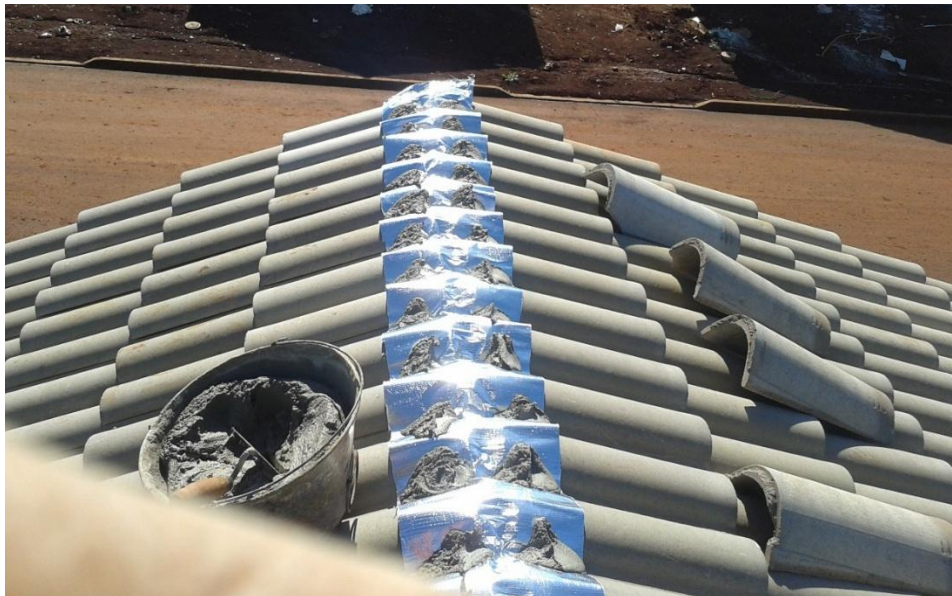
Figura 8 - Serviço de colocação da manta de alumínio sendo executado

O primeiro passo dado foi a utilização de faixas de manta de alumínio na linha da cumeeira, numa posição que ficasse abaixo das peças de concreto, fixadas com argamassa. Esse serviço foi executado em metade das casas do canteiro de obras, por elas estarem, na época, ainda sem as peças de concreto da cumeeira assentadas com argamassa. Essa atividade de prevenção está ilustrada na Figura 8 a seguir.

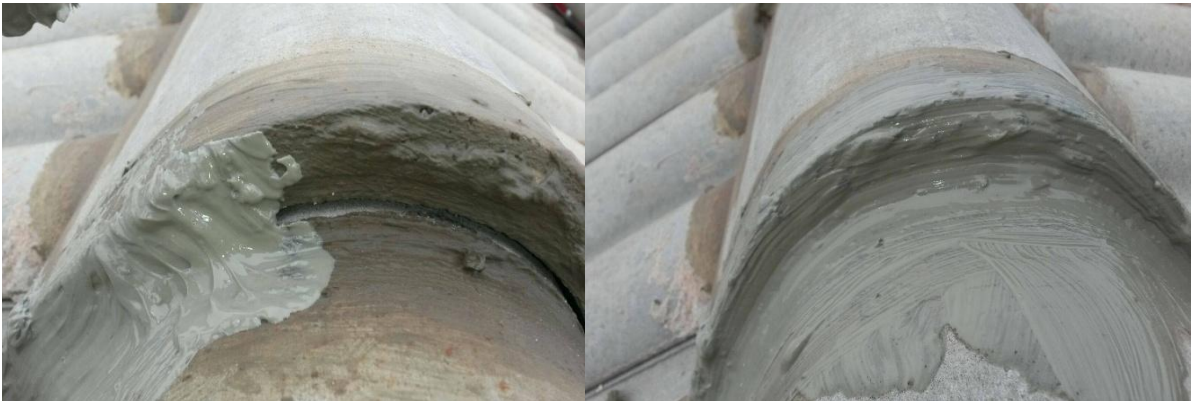
Figura 9 - Aplicação da manta líquida

A segunda opção, então, foi a aplicação, a frio, de uma manta líquida de base asfáltica em todos os vãos entre as peças da cumeeira já encaixadas e assentadas. Esse procedimento de reparo foi aplicado a todas as outras casas do canteiro de obras. A Figura 9, abaixo, ilustra o trabalho de reparo sendo executado nas cumeeiras com a aplicação da manta líquida.

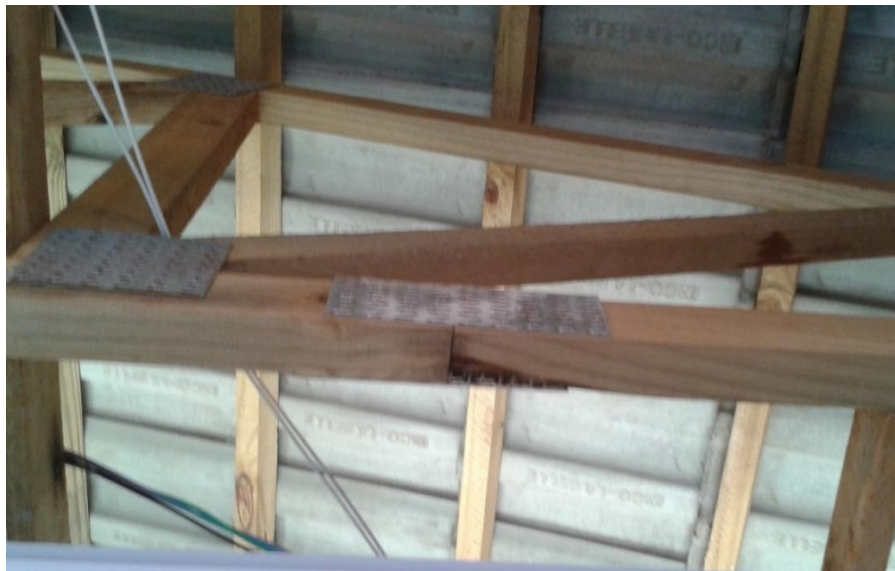
Foi observado que algumas ligações apresentaram problemas pelo fato de os conectores não terem sido devidamente executados ao não ter seus dentes cravados totalmente nas madeiras a serem ligadas, e que algumas delas tiveram influência de nós de modo a prejudicar o desempenho da mesma.

Abaixo, na Figura 11, é possível observar uma chapa de dentes estampados executada em uma região da madeira onde havia um nó. Esse canto da madeira se partiu deixando expostos dentes da chapa utilizada, impedindo que toda sua área estivesse em contato e cravada na madeira.

Figura 11 - Chapa com dentes expostos

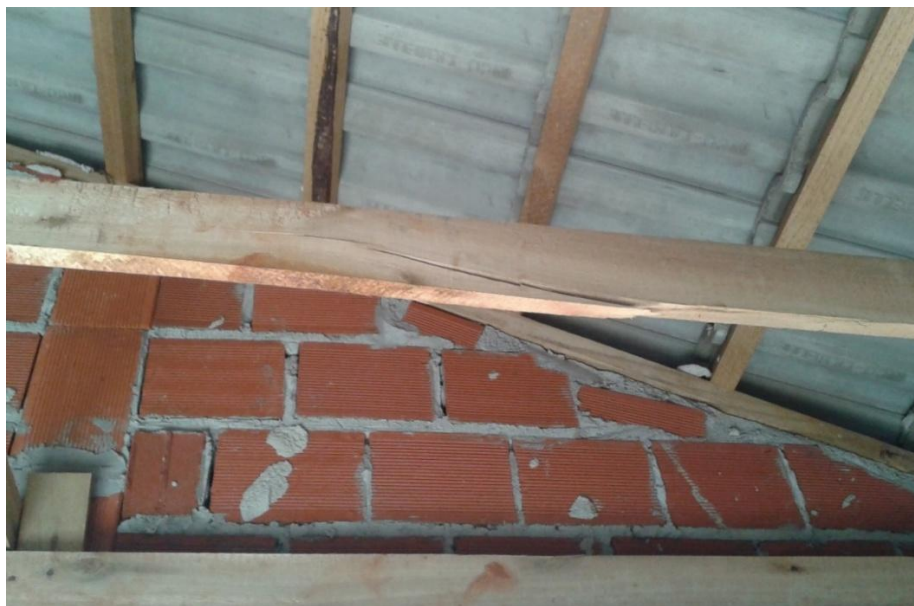
Ao ser feito o dimensionamento da estrutura de cobertura, foi admitido que as treliças seriam três vezes apoiadas, considerando que as três paredes paralelas a cumeeira (duas externas e uma central) serviriam de base para a estrutura. Porém, as treliças foram espaçadas umas das outras de forma que uma delas, ao ser executada, ficou bi-apoiada, já que a parede central da edificação não se estende por todo o comprimento da casa, conforme é possível visualizar no projeto arquitetônico no Anexo A

A treliça, ao trabalhar num vão maior para o qual foi dimensionada, sofreu com deformações (flechas) que, posteriormente, poderiam desencadear em outros problemas, como a quebra de algumas peças, o que de fato ocorreu em 0,61% das edificações. A Figura 12 ilustra uma peça de madeira da estrutura que sofreu com a quebra. Deve ser levado em consideração também que para a execução de estruturas de coberturas é recomendada a utilização de madeiras nobres, tais como: garapeira e cambará (COSTA, APSAN E MEDEIROS, 2009). Porém, as coberturas das residências analisadas foram executadas com Pinus, que é um tipo de madeira mais comumente usada em estruturas secundárias do telhado, com função apenas de sustentação das telhas.

Figura 12 - Peça da estrutura de madeira partida

Sendo assim, pode-se afirmar que os problemas constatados nas madeiras constituintes da estrutura do sistema de cobertura podem ser classificados como patologias com Grau de Risco Crítico, considerando que o problema de quebra é um dano irreversível e só seria sanado em caso de substituição das peças.
