**UNIVERSIDADE TECNOLÓGICA FEDERAL DO PARANÁ
CAMPUS DOIS VIZINHOS
CURSO DE ENGENHARIA FLORESTAL**

**SINALIZAÇÃO E ITENS DE SEGURANÇA PARA MELHORIA DA TRILHA
ECOLÓGICA DA UNIVERSIDADE TECNOLÓGICA FEDERAL DO PARANÁ
CÂMPUS DOIS VIZINHOS**

TRABALHO DE CONCLUSÃO DE CURSO II

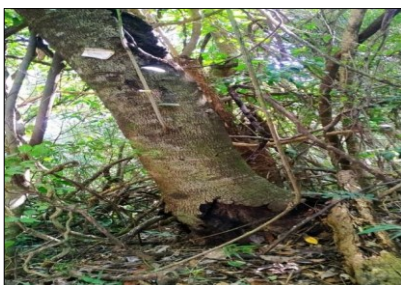
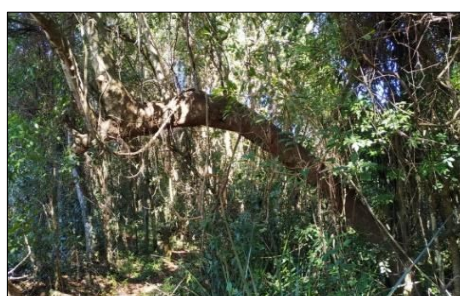
Fonte: O autor, 2022. (Risco de queda de árvore)

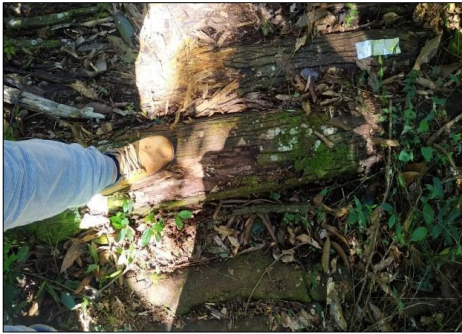
Fonte: O autor, 2022. (11 Risco de queda) ; (12 Proposta de uma placa de identificação para área de estudo do vertedouro)

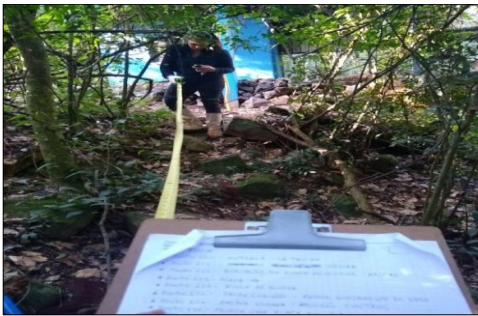
Figura 13

Fonte: O autor, 2022. (Risco de Queda em Nível-Área declivosa com barranco e diversas pedras. Altura do barranco de 4,44m de altura)

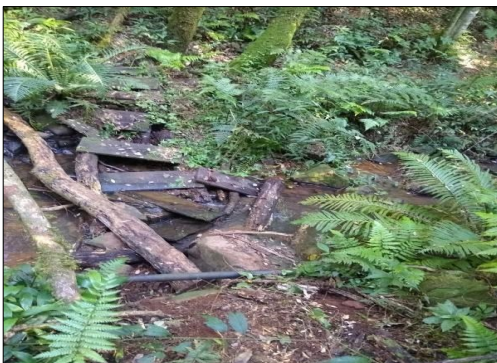
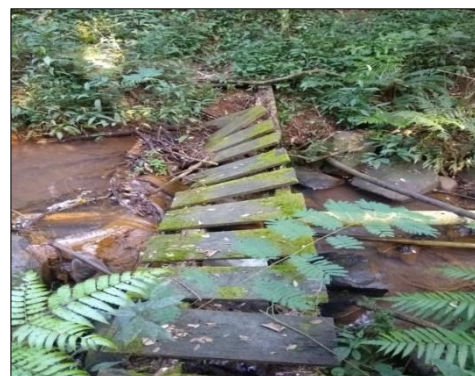
Figura 14 - Ponte destruída podendo causar risco de acidente. Proposta de reconstrução de uma nova ponte com guarda corpo.....	31
Figura 15 - Ponte destruída podendo causar risco de queda, risco de torção, risco de queda em nível e impossibilitando o tráfego. Proposta de reconstrução de uma nova ponte com guarda corpo.....	31
Figura 16 – Necessidade de orientação. Proposta de placa de bifurcação e placa de destino para cachoeira.	31

Fonte: O autor, 2022. (Ponte destruída podendo causar risco de queda, risco de torção, risco de queda em nível e impossibilitando o tráfego)

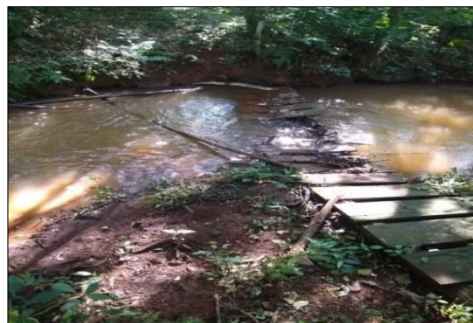
Figura 17 - Ponte destruída podendo causar risco de queda, risco de torção, risco de queda em nível e impossibilitando o tráfego. Proposta de reconstrução de uma nova ponte com guarda corpo.....	31
Figura 18 - Ponte destruída podendo causar risco de queda, risco de torção, risco de queda em nível e impossibilitando o tráfego. Proposta de reconstrução de uma nova ponte com guarda corpo.....	31
Figura 19 - Ponte destruída podendo causar risco de queda, risco de torção, risco de queda em nível e impossibilitando o tráfego. Proposta de reconstrução de uma nova ponte com guarda corpo. Ponte improvisada com tronco de arvores.	31
Figura 20 - Mostra os buracos na trilha.....	36
Figura 21 - Mostra os buracos na trilha.....	36
Figura 22 - Mapa de declividade e quilometragem da trilha.....	40

Fonte: O autor, 2022 (16 Proposta de placa de bifurcação e placa de destino para cachoeira) ; (17 Ponte destruída podendo causar risco de queda, risco de torção, risco de queda em nível e impossibilitando o tráfego).

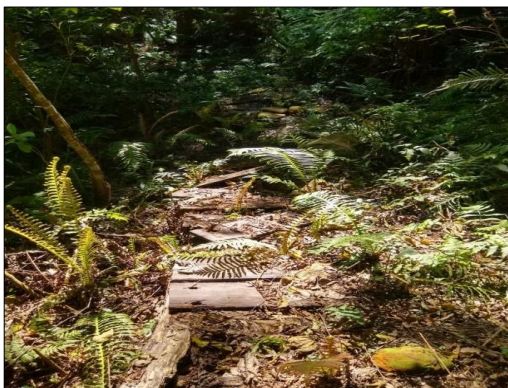
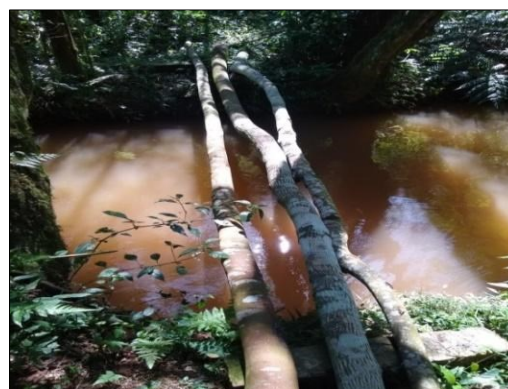
Fonte: O autor, 2022. (Ponte destruída podendo causar risco de queda, risco de torção, risco de queda em nível e impossibilitando o tráfego).

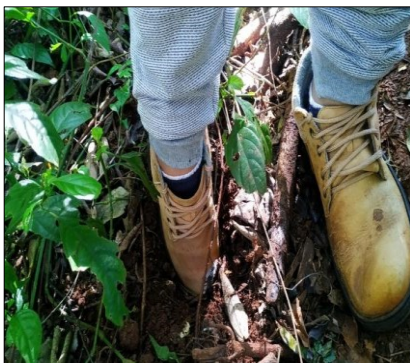
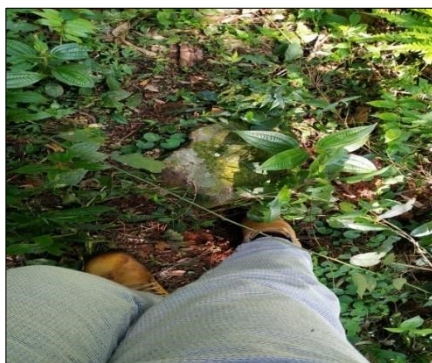
A manutenção da trilha por parte da universidade é de grande importância para ajudar a evitar esses possíveis acidentes. As figuras 20 e 21 mostra buracos encontrados no decorrer da trilha.
