UNIVERSIDADE TECNOLÓGICA FEDERAL DO PARANÁ  
PROGRAMA DE PÓS-GRADUAÇÃO EM ENGENHARIA CIVIL – PPGEC

**OCORRÊNCIA DE FUNGOS EM PAREDES DE ALVENARIA NO  
AMBIENTE HOSPITALAR – ESTUDO DE CASO**

DISSERTAÇÃO

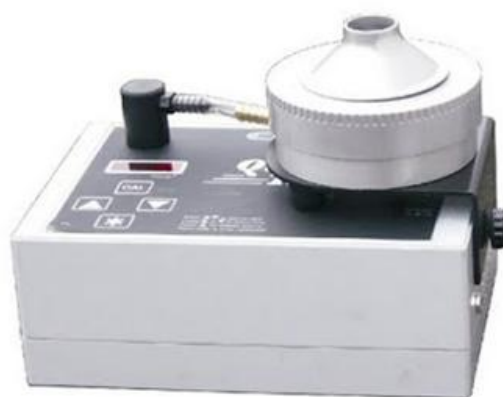
**Figura 11 - Amostrador do tipo Andersen**  
**Fonte: CONSULTORIA E ANALISE (2014).**

Na Figura 11 é possível observar um amostrador do tipo Andersen<sup>®</sup> e a Figura 12 mostra um coletor MAS-100.

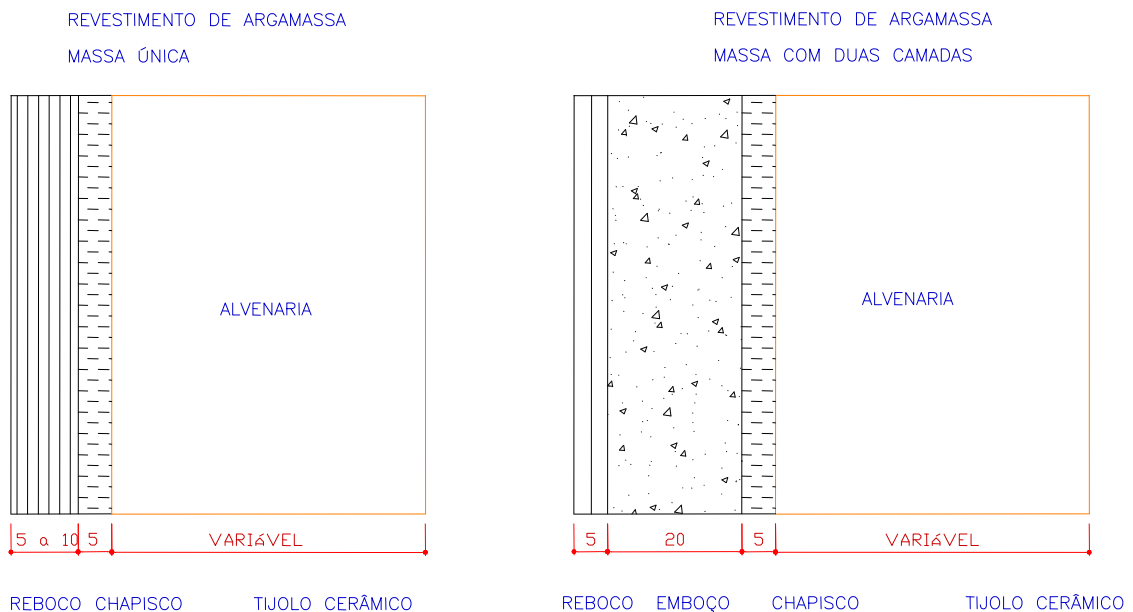
**Figura 13 - Exemplos de argamassa com massa única e com duas camadas**

Os revestimentos de argamassa podem ser classificados de acordo com a quantidade de camadas que possuem. Revestimentos de camada única são denominados de “massa única”. Revestimentos de duas camadas são constituídos de reboco e emboço e, por isso, denominados de “massa com emboço” (CARASEK, 2010). A Figura 13 apresenta a diferença entre os revestimentos de massa única e massa com emboço.

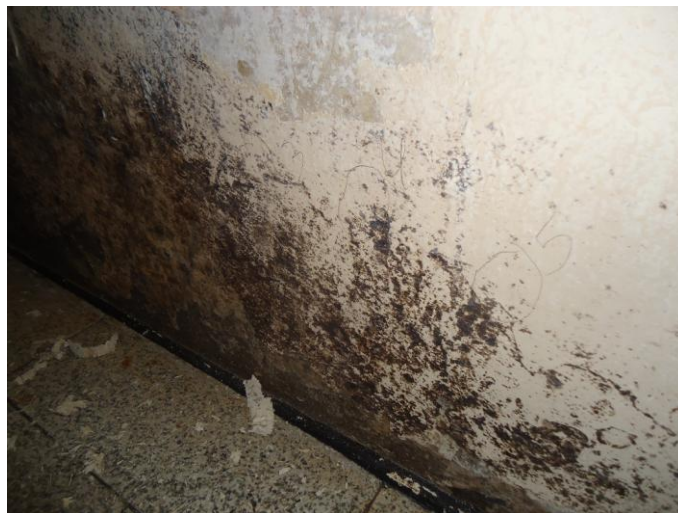
**Figura 18 - Região A - fachada sul da lavanderia**  
**Fonte: Autoria própria.**

A Figura 18 mostra a Região A (fachada sul) da lavanderia. Já, na Figura 19 é possível observar bolor na parede da Região B da lavanderia.

- 1- Escolha e definição do local de retirada das amostras conforme critério estabelecido nos itens 3.2.1 e 3.2.2 do texto.
- 2- Demarcação dos pontos a serem amostrados conforme mostra a Figura 18.
- 3- Utilização de placa de contato tipo RODAC®<sup>9</sup> de 25 cm<sup>2</sup> de superfície para coleta das amostras.
- 4- Coleta das amostras através da abertura da placa de contato por alguns segundos. Para tanto, a placa foi pressionada contra a superfície da parede.
- 5- Após o contato da placa RODAC® com a superfície da parede, a mesma foi rapidamente lacrada com fita, identificada e encaminhada ao laboratório.
- 6- No laboratório todas as placas foram incubadas em estufa a temperatura de 25°C durante sete dias.

Esse resultado não era esperado, já que a Região A apresentava locais com bolor evidente e na Região B foram encontrados somente pequenos traços de umidade conforme Figuras 18 e 19.

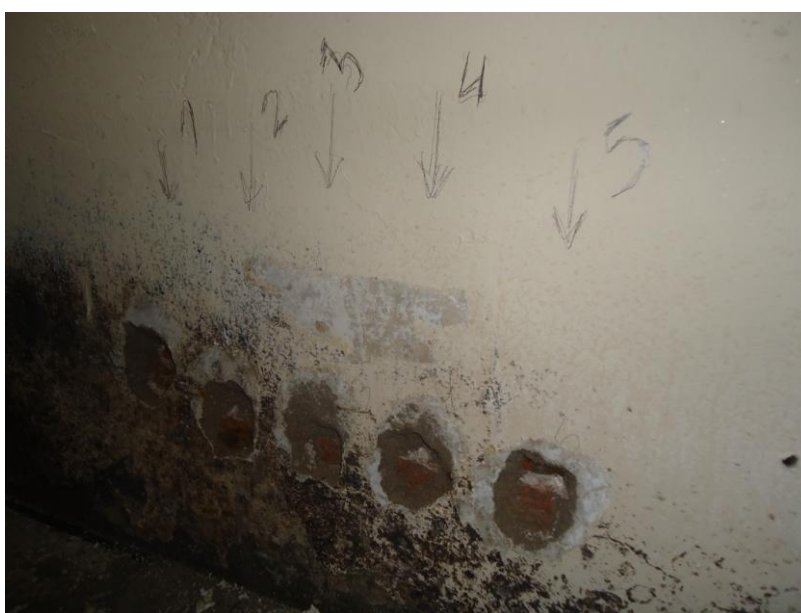
**Figura 20 - Coleta de amostras da superfície da fachada sul da lavanderia**  
**Fonte: Autoria própria.**

A Figura 20 mostra a Região A da fachada sul da lavanderia de onde foram retiradas amostras de superfície.

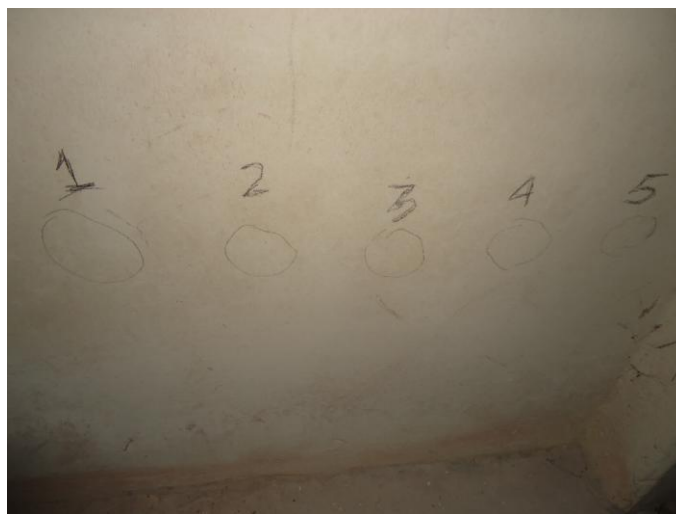
**Figura 22 - Região C (fachada norte)**  
**Fonte: Autoria própria.**

A Figura 22 mostra a Região C escolhida para coleta de amostras no almoxarifado. Na figura é possível observar como foram feitas as marcações dos pontos de coleta de amostras para que as mesmas fossem retiradas de uma mesma altura em relação ao piso. Os cinco círculos presentes na figura demarcam os locais de retirada das amostras das camadas de superfície, argamassa e bloco cerâmico da parede.

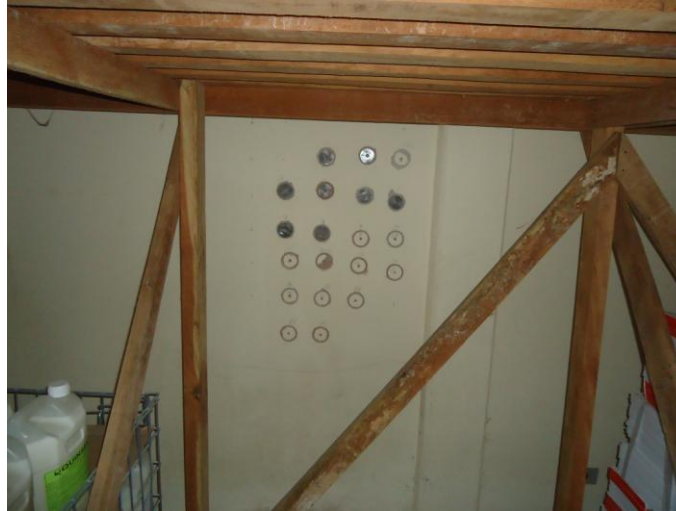
**Figura 23 - Região E (fachada oeste) do almoxarifado**  
**Fonte: Aatoria própria.**

A Figura 23 mostra os pontos de retirada de amostras da fachada oeste do almoxarifado. Fachada esta que possui prateleiras de madeira em todo o seu perímetro o que dificultou a extração das amostras, com isto excepcionalmente nesta fachada houve uma variação na altura de retirada das amostras entre 30 a 100 cm do piso.

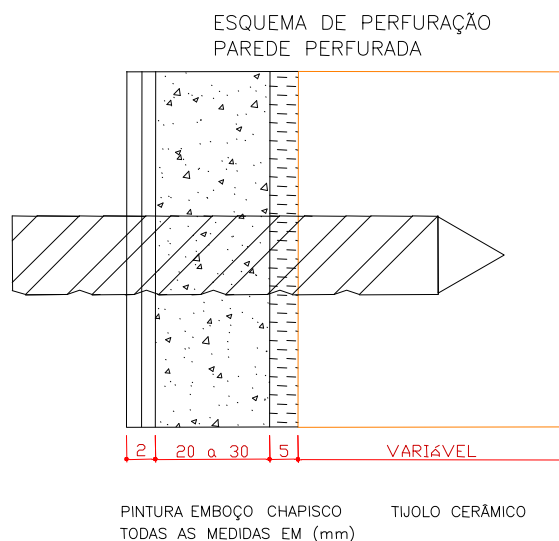
**Figura 26 - Esquema de perfuração para coleta de material**  
**Fonte: Autoria própria.**

A Figura 26 mostra um esquema da perfuração feita com a broca de vídea para coleta do material de bloco cerâmico a ser analisado.

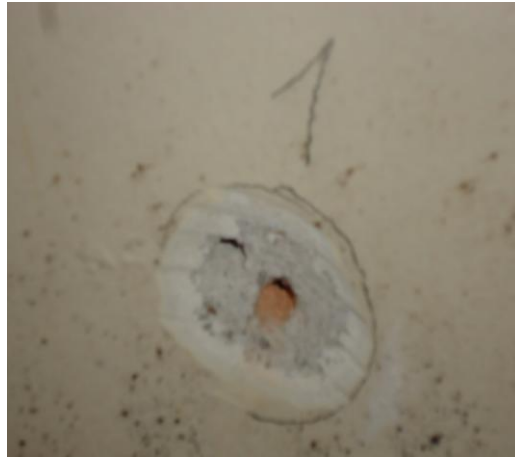
**Figura 27 - Detalhe da raspagem do reboco até o encontro do revestimento de bloco cerâmico**  
**Fonte: A autoria própria.**

Na Figura 27 é possível observar detalhes da retirada de material que mostram o ponto de encontro do revestimento de bloco cerâmico para a realização dos ensaios.

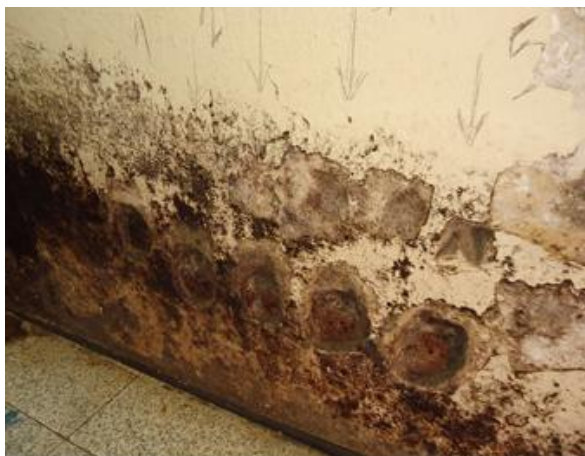
**Figura 28 - Manifestação de bolor e alto teor de umidade na Região A**  
**Fonte: Autoria própria.**

Na Figura 28 é possível visualizar as condições de conservação em que se encontrava o local de pesquisa denominado de Região A. A retirada das amostras para a análise de aderência foi impossibilitada pela manifestação de bolor e pela presença de alto teor de umidade.

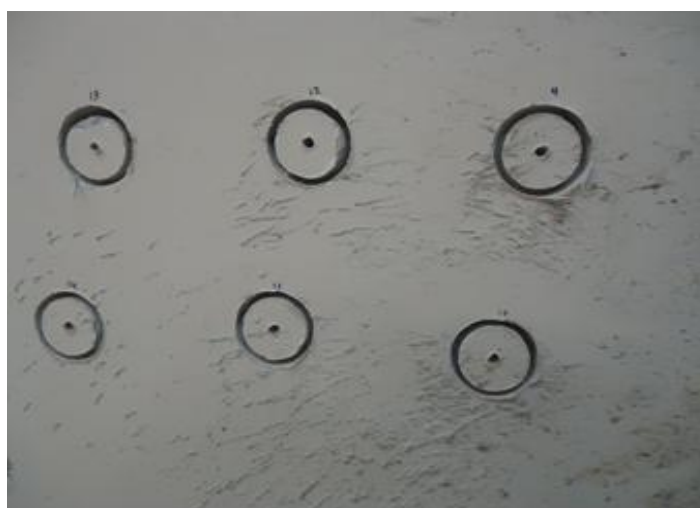
**Figura 29 - Demarcação dos pontos utilizados para o ensaio de resistência à tração**  
**Fonte: Autoria própria.**

Ensaio de resistência à tração foram feitos em cinco regiões escolhidas totalizando 24 amostras para a lavanderia e 36 amostras para o ambiente do almoxarifado. A Figura 29 ilustra a marcação dos pontos utilizados para a perfuração e extração de testemunhos submetidos aos ensaios de aderência, massa específica, pH, carbonatação e teor de umidade.

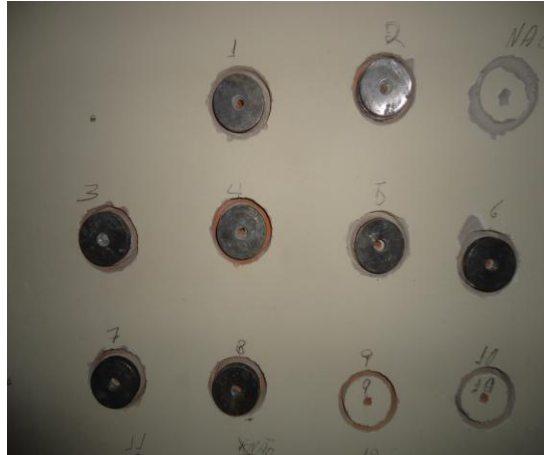
**Figura 30- Fixação das pastilhas na parede com adesivo epóxi**  
**Fonte: Autoria própria.**

Para a fixação da pastilha de aço na argamassa foi utilizado um adesivo epóxi ultrarrápido, tipo Araldite®<sup>10</sup>, conforme mostra a Figura 30.

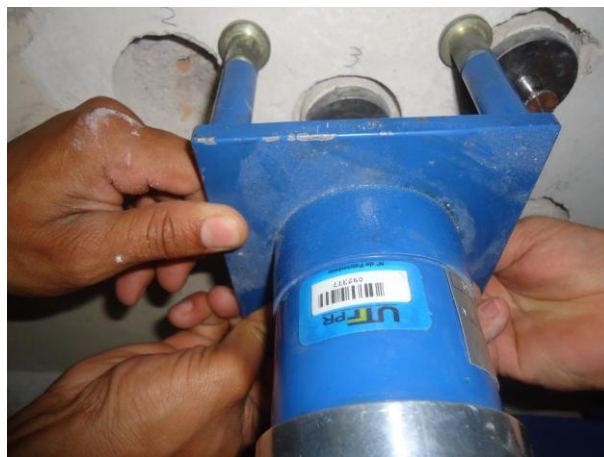
**Figura 31 - Equipamento utilizado para retirar as amostras fixadas na parede**  
**Fonte: Autoria própria.**

Para a retirada das pastilhas da parede utilizadas para verificar a resistência à tração, foi utilizado um equipamento apropriado denominado de extrator seguindo, assim, as recomendações da norma NBR 13528 (ABNT, 2010). A Figura 31 mostra o equipamento utilizado para a retirada das amostras da parede.

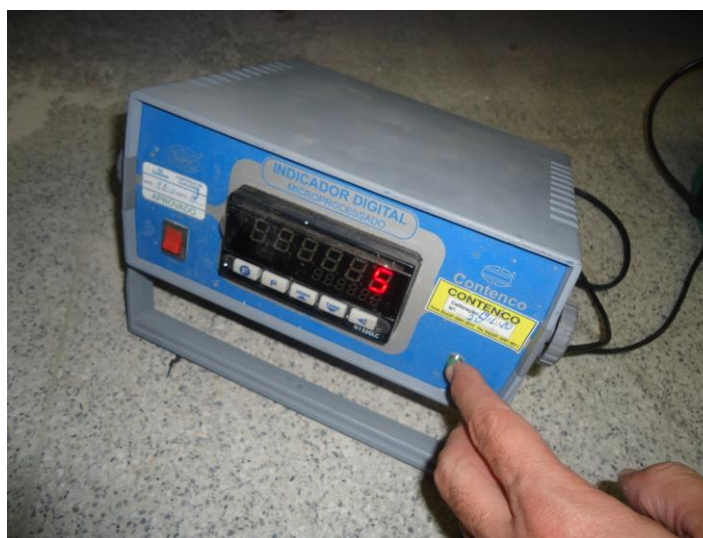
**Figura 32 - Indicador digital**  
**Fonte: Autoria própria.**

Acoplado ao extrator foi utilizado um equipamento digital que faz a leitura do esforço que foi necessário para arrancar a pastilha da parede. O valor apresentado é dividido pela área de atuação e transformado em MPa (Megapascal) para que haja um parâmetro comparativo com a NBR 13528 (ABNT, 2010). A Figura 32 apresenta o indicador digital utilizado neste trabalho.

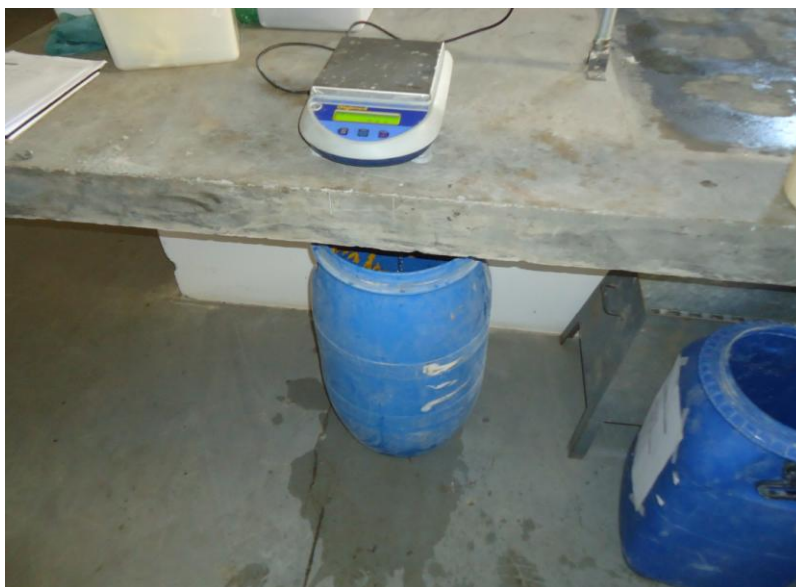
**Figura 33 - Montagem do sistema da balança hidrostática**  
**Fonte: A autoria própria.**

Na Figura 33 pode-se observar a balança hidrostática utilizada na pesquisa.

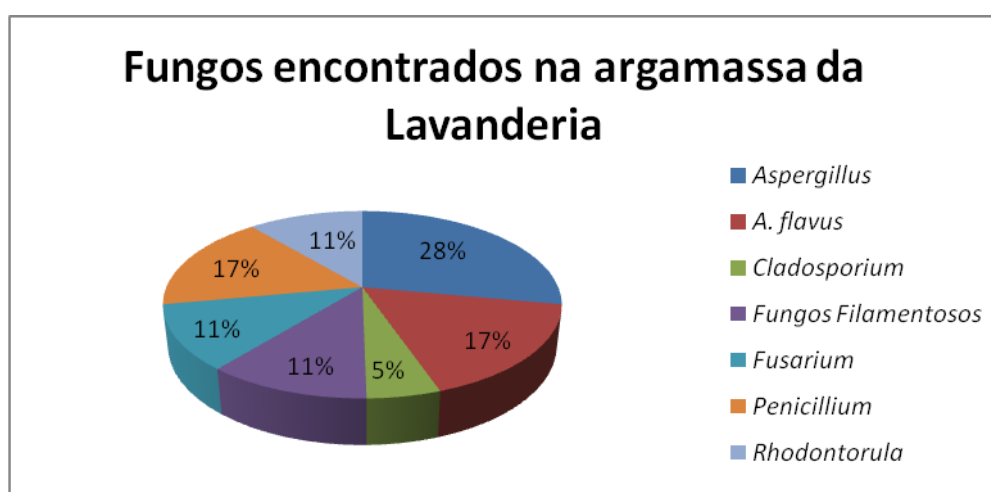
**Figura 37 - Ocorrência de fungos no interior da argamassa da lavanderia**  
Fonte: Autoria própria.

A Figura 37 apresenta os fungos encontrados na argamassa da lavanderia.

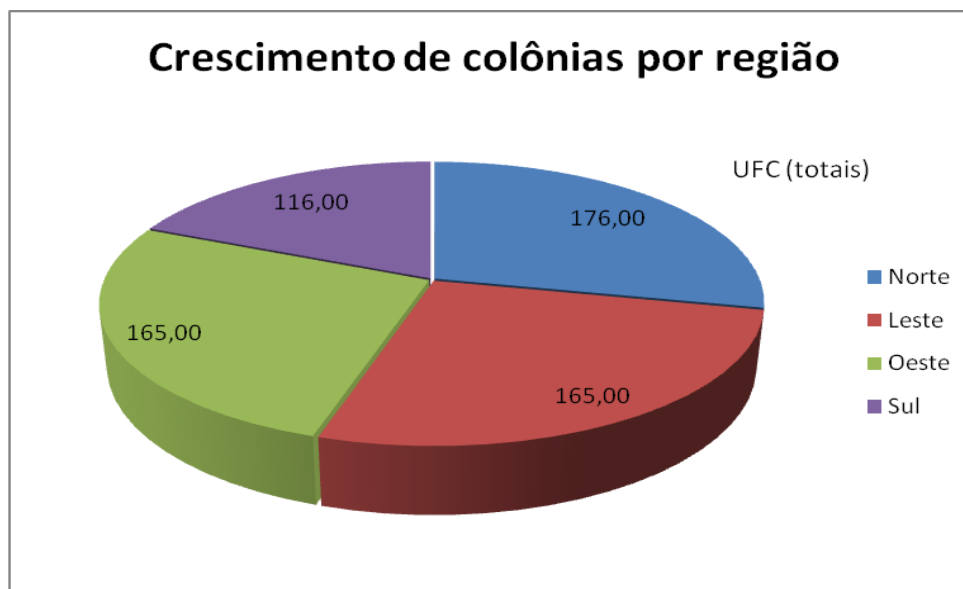
**Figura 41 - Ocorrência de fungos por região pesquisada do almoxarifado**  
Fonte: Autoria própria.

O gráfico da Figura 41 mostra o número de colônias de fungos que cresceram por região.

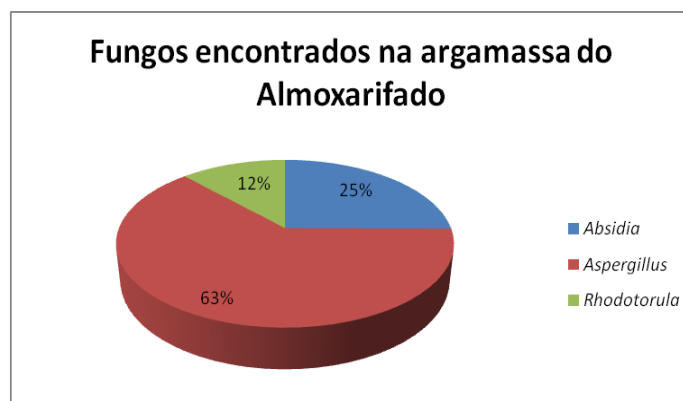
**Figura 43 - Ocorrência de fungos nas amostras coletadas de argamassa**  
**Fonte: Autoria própria.**

A Figura 43 reúne os resultados obtidos da incidência de fungos no revestimento da argamassa de todas as regiões pesquisadas do almoxarifado.
