**QUALIDADE DO ESPAÇO PÚBLICO PARA PEDESTRES.**  
**Estudo de Caso: Trecho central da Av. Brasil em Cascavel-PR**

TRABALHO DE CONCLUSÃO DE CURSO

Trabalho de Conclusão de Curso apresentado como requisito parcial à obtenção do título de Bacharel, do curso de Engenharia Civil, da Universidade Tecnológica Federal do Paraná.

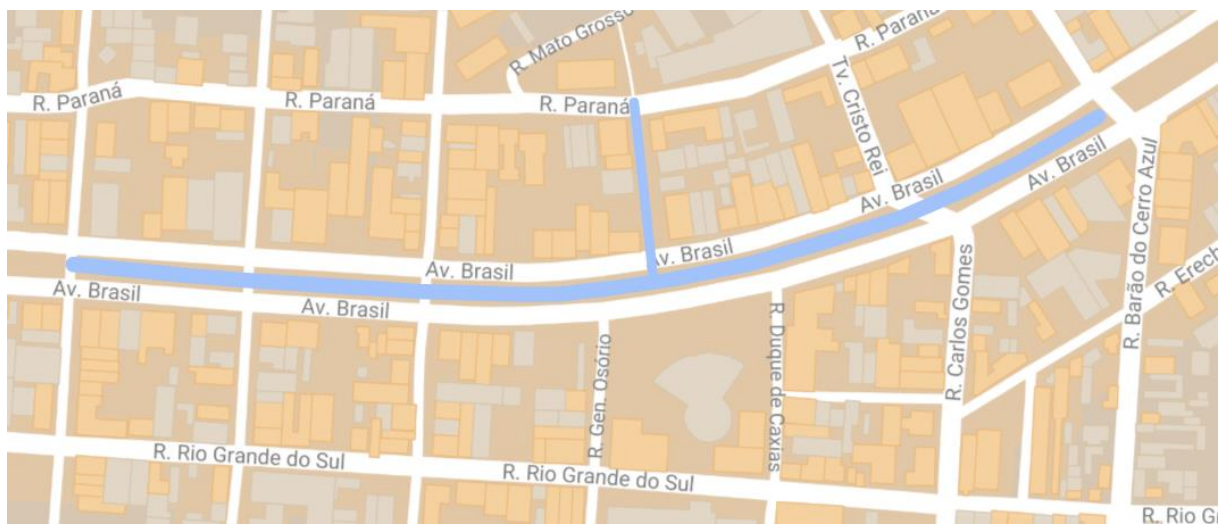
**Figura 2: Delimitação da região a ser estudada**  
**Fonte: Adaptado de My Maps (2017).**

A região escolhida para a realização do estudo de caso é o trecho da Avenida Brasil entre as ruas Antônio Alves Massaneiro e Sete de Setembro, e também a Travessa Padre Champagnat na cidade de Cascavel-PR, conforme ilustrado pela Figura 32.

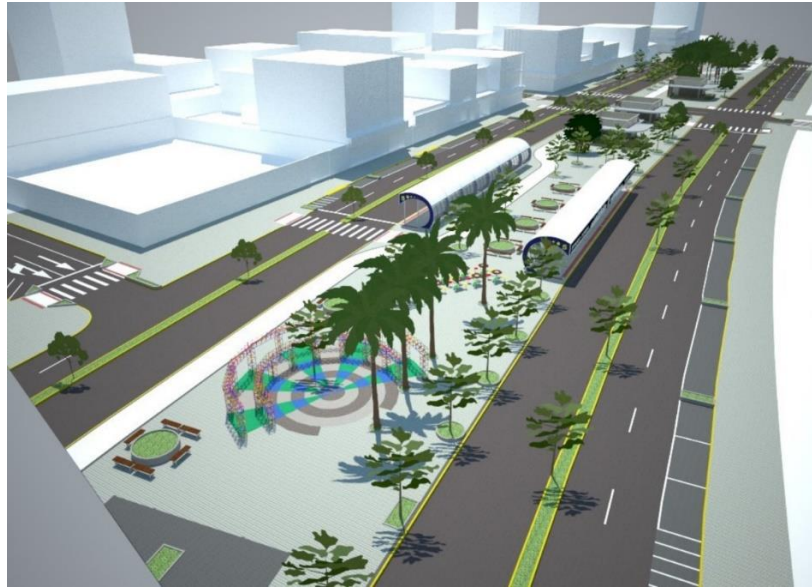
**Figura 3: Projeto revitalização da Avenida Brasil**  
Fonte: Prefeitura de Cascavel (2), 2014.

Através da análise da Figura 3 é possível observar que a Avenida Brasil foi totalmente remodelada com o objetivo de implantar canaletas exclusivas para o transporte coletivo, ciclovias, novos quiosques, academia ao ar livre, estações de embarque e desembarque. Na região central da cidade a restauração também englobou a Travessa Padre Champagnat, que possui como característica ser de uso exclusivo para pedestres.

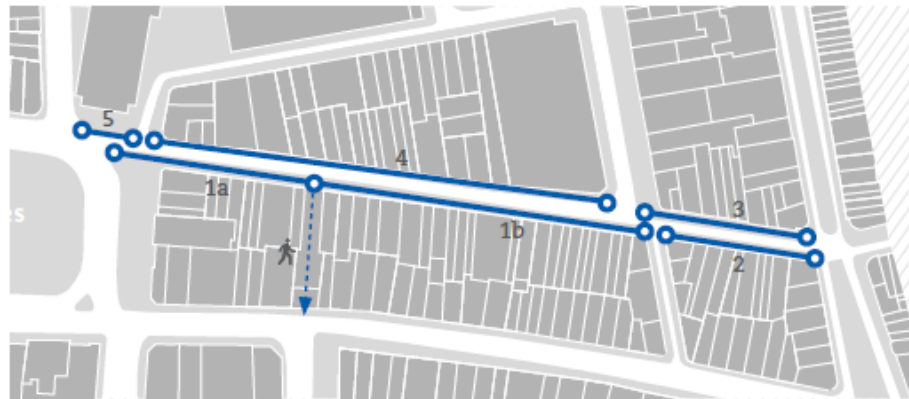
**Figura 4 – Determinação dos segmentos de calçada.**  
 Fonte: ITDP Brasil (2016).

A coleta dos dados foi realizada tendo como base o segmento de calçada e conseqüentemente a pontuação é obtida para este trecho. A Figura 4 ilustra como deve ser realizada a separação desses segmentos. Quando se pretende estudar uma área que englobe mais de um segmento de calçada a pontuação final é obtida considerando a proporção de extensão de cada trecho em relação ao comprimento total estudado, ou seja, através de uma média ponderada (ITDP, 2016).
