**REQUISITOS DO RTQ-C APLICADOS AO ROTEIRO DE INSPEÇÕES
PREDIAIS EM EDIFICAÇÕES PÚBLICAS**

MONOGRAFIA

Monografia apresentada ao Curso de Especialização em Construções Sustentáveis do Departamento Acadêmico de Construção Civil – DACOC – da Universidade Tecnológica Federal do Paraná – UTFPR.

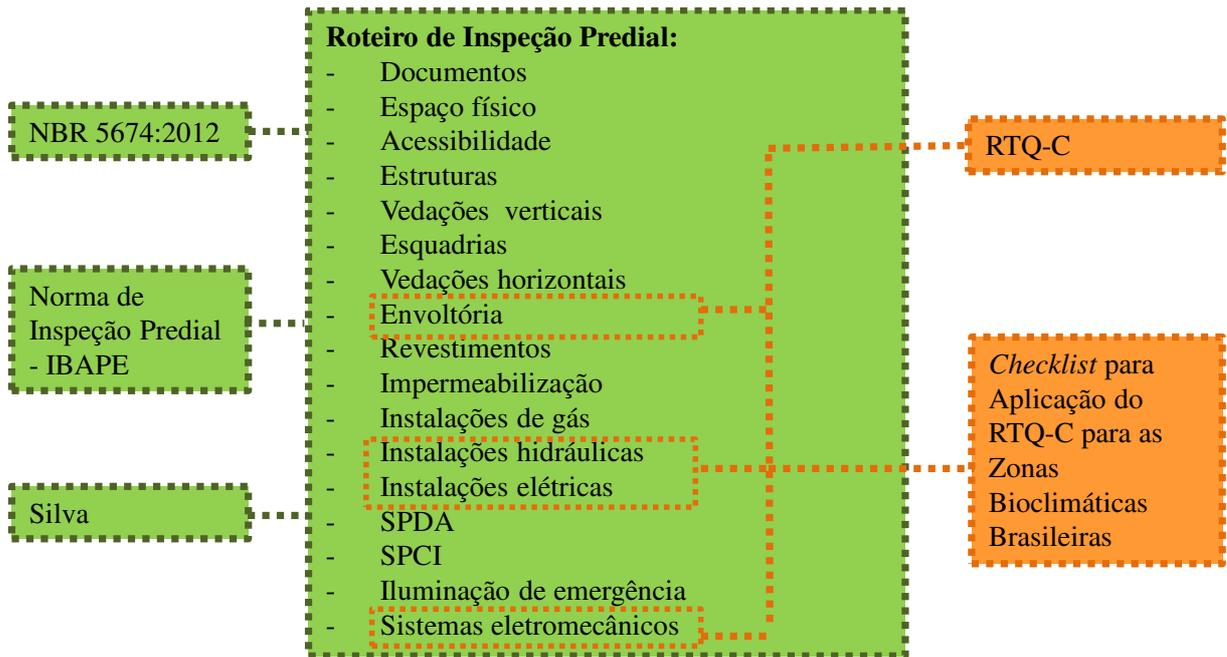
Quadro 03 - Esquema de elaboração do roteiro de inspeção predial

Conforme demonstrado no Quadro 3, em itens do roteiro onde se identificou interface tais como envoltória, sistemas elétricos, hidráulicos e eletromecânicos, foram incorporados critérios de sustentabilidade respaldados pelo Regulamento Técnico da Qualidade para o Nível de Eficiência Energética de Edifícios Comerciais, de Serviços e Públicos (CENTRAIS ELÉTRICAS BRASILEIRAS, 2016) e pelo “*Checklist* para Aplicação do RTQ-C para as Zonas Bioclimáticas Brasileiras” (MINISTÉRIO DO MEIO AMBIENTE, 2015) com o objetivo de diagnosticar minimamente falhas existentes na edificação quanto à sustentabilidade e que podem ser verificados na atividade de Inspeção Predial. O roteiro completo foi aplicado em um estudo de caso, restringindo-se esse trabalho a analisar apenas os resultados da Inspeção Predial relacionados às citadas interfaces¹.

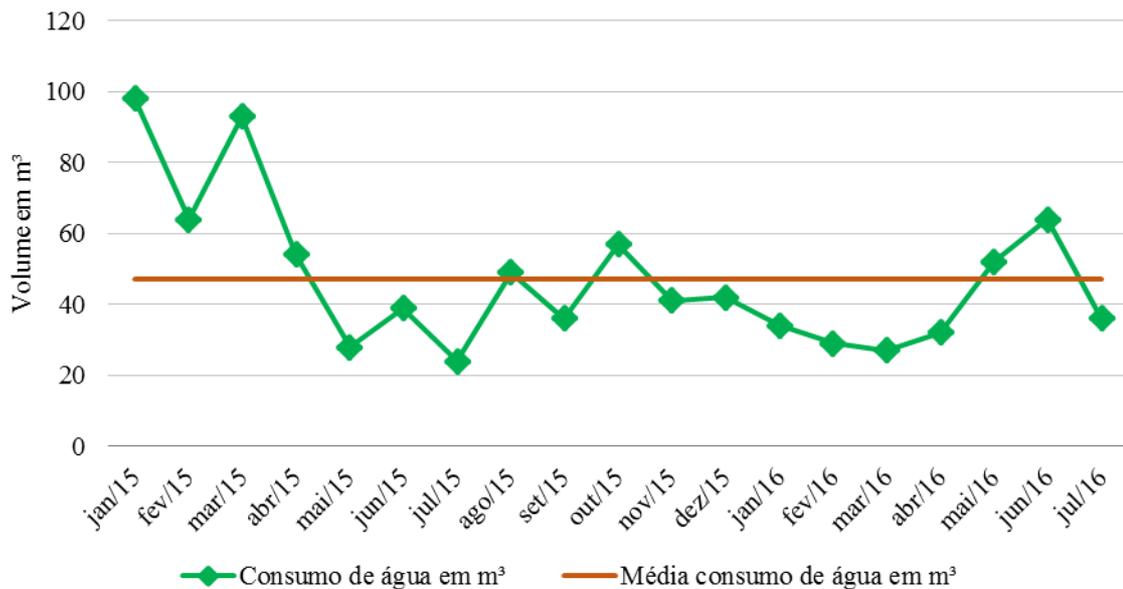
Gráfico 01 – Consumo de água efetivo (jan/15 a jul/16)
Fonte: Dados fornecidos pelo proprietário

Conforme disposto no Gráfico 1, no período de janeiro de 2015 a julho de 2016 verificou-se uma média de consumo de 47m³ de água para a média de 29 funcionários e 46 visitantes/dia (público externo), variando de 24m³ a 98m³, que demonstra um padrão não uniforme, mesmo mantendo-se praticamente constante a população de usuários. Esses índices são considerados bastante elevados em função da característica funcional da edificação.

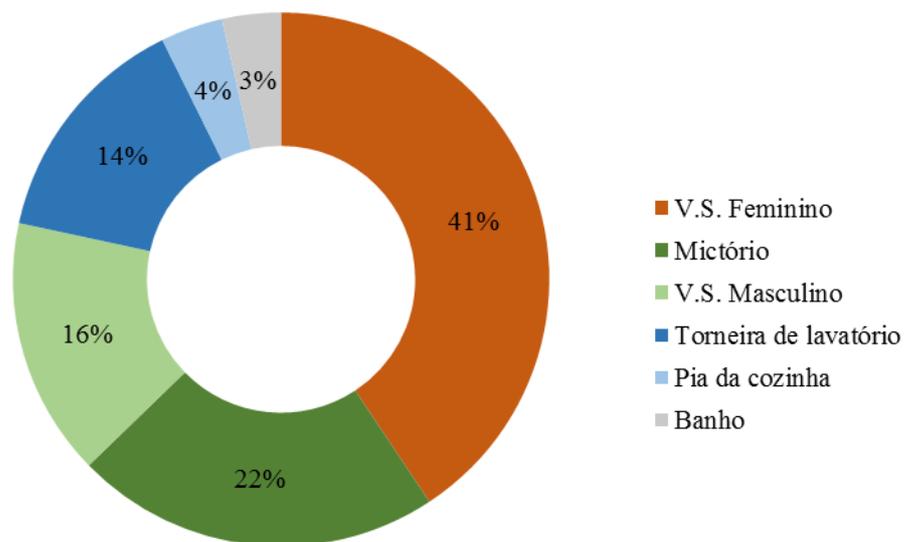
Gráfico 02 – Consumo de água: representatividade do consumo ideal por equipamento.

O RTQ-C apresenta os parâmetros e as etapas de cálculo para demanda de água, em função da estimativa da população da edificação, da frequência de uso dos equipamentos instalados e do consumo diário de água da edificação através da vazão, conforme estimado no Gráfico 2. Para a edificação em questão o cálculo do regulamento indica o consumo ideal de 15,6m³/mês (excluídos os consumos de irrigação, lavagem de pisos, torneira da lavanderia e bebedouros)³ (CENTRAIS ELÉTRICAS BRASILEIRAS, 2016).

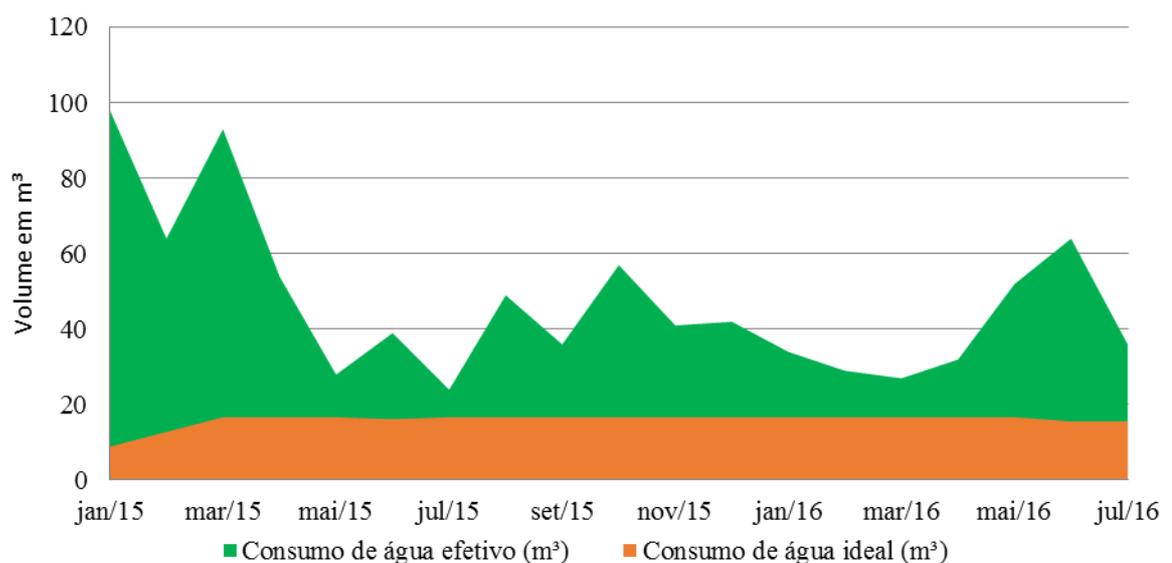
Gráfico 03 – Consumo de água (m³): comparativo entre o consumo mensal efetivo e o consumo ideal (jan/15 a jul/16)

Observa-se diferença de 66% entre a média realizada no período (jan/15 a jul/16) e o valor do consumo ideal, conforme demonstrado no Gráfico 3. Mesmo não contabilizando episódios de irrigação, lavagem de pisos, torneira da lavanderia e bebedouro, e averiguada durante a inspeção a desregulagem das válvulas de descargas e temporizadores das torneiras dos lavatórios, somente esses fatos parecem não justificar a alta diferença verificada entre o consumo efetivo e o ideal.

Item: IH-5 ⁴	
Desregulagem na vazão das descargas sanitárias.	
Recomendação	Providenciar a regulagem na vazão das descargas sanitárias.
Item: IH-7	
Não identificado motivo da alta demanda atual no consumo de água.	
Recomendação	1- Contratar empresa especializada para diagnóstico abrangente do sistema hidrossanitário com o objetivo de detectar possíveis vazamentos ocultos e perdas, e proceder a manutenção corretiva. 2- Avaliar se há má utilização pelos usuários (desperdício).

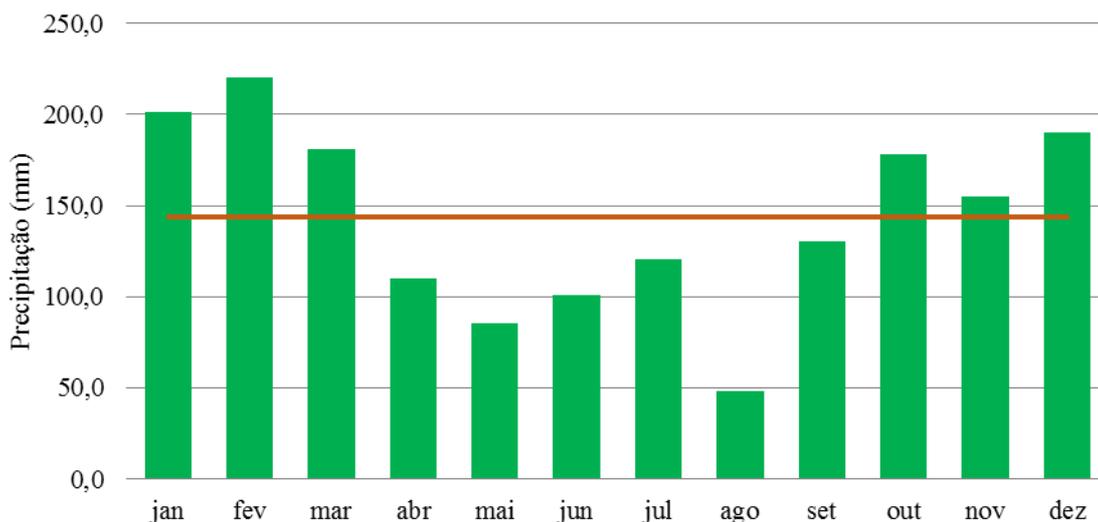
Gráfico 04 – Precipitação mensal em Maringá (mm): média da série histórica em 10 anos (2005 a 2015)
Fonte: Instituto Nacional de Meteorologia (2016)

Verificou-se que o índice pluviométrico do município de Maringá demonstra uma média histórica nos últimos 10 anos de 143,6 mm por mês, conforme Gráfico 4. Tal índice aliado à metragem quadrada da área de cobertura permite a captação de água pluvial muito além da quantidade necessária para atendimento dos usos que não exigem água potável, tais como descargas, irrigação e lavagem de piso.

A área de telhado com 936,44 m² permite a captação e armazenamento de 1452,2 m³ de água pluvial no ano, quantidade excessiva para o padrão ideal de consumo de água previsto para a edificação. Portanto, verifica-se que a utilização de apenas parte da cobertura é suficiente para captar a água de chuva necessária para a demanda estimada, exigindo um investimento menor, com a possibilidade de aproveitar a estrutura existente de dutos de água pluvial e caixa d'água atualmente utilizada para água de irrigação (4m³). A ampliação do sistema para utilização da água pluvial em descargas requer estudo de viabilidade técnica para analisar a compatibilidade com o sistema hidráulico existente nos sanitários.

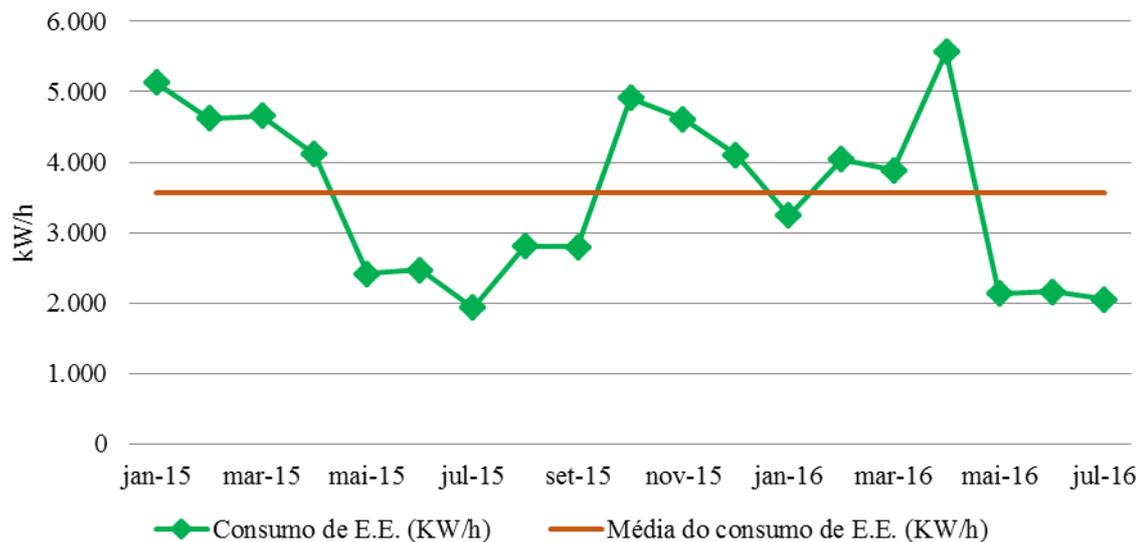
Gráfico 05 – Consumo de energia elétrica: média do consumo efetivo (jan/15 a jul/16)
Fonte: Dados fornecidos pelo proprietário

A Inspeção Predial detectou uma série de falhas e anomalias relacionadas às instalações elétricas do edifício, destacando-se neste item também a discrepância no padrão de consumo de energia elétrica. O Gráfico 5 demonstra que no período de janeiro de 2015 a julho de 2016 houve uma média de consumo de 3.561kW/h para a média de 29 funcionários e 46 visitantes/dia (público externo), variando de 5.570kW/h a 1.934kW/h, mesmo mantendo-se praticamente constante a população de usuários.

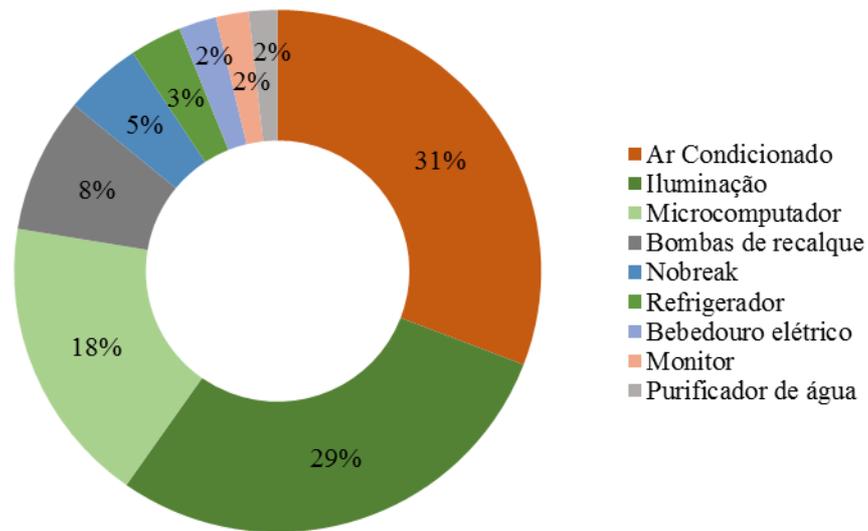
Gráfico 06 – Estimativa de consumo de energia elétrica por tipo de equipamento
Fonte: Dados fornecidos pelo proprietário

Através dos registros existentes: informações dos projetos elétricos (datado de 2008), reformas realizadas, consumo das faturas, inventário de equipamentos elétricos/ ar condicionado com suas potências estimadas, não foi possível concluir com precisão o valor de consumo ideal para a edificação, estipulando a sua distribuição conforme o Gráfico 6.

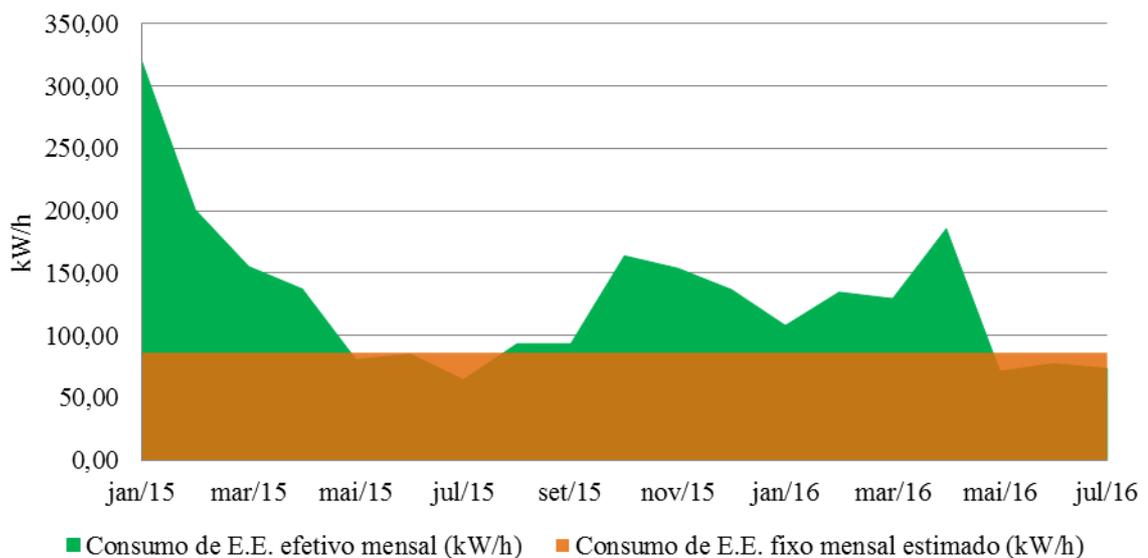
Gráfico 07 – Consumo de energia elétrica: comparativo entre consumo efetivo e consumo fixo mensal estimado (jan/15 a jul/16)

Constata-se que em uma média de 29 funcionários, no período de jan/15 a jul/16, cada qual consumiu 129,7kW/h mês. Conforme demonstrado no Gráfico 7, ao se calcular a estimativa básica do consumo mínimo por funcionário apenas em relação aos equipamentos de informática e iluminação utilizados diariamente, durante 8 horas, (computador, monitor, luminária de 80W), verifica-se um consumo médio de 86,03kW/h mês. A diferença de 43,7 kW/h mês corresponderia aos demais usos, um acréscimo de 33,7% em relação, por funcionário, aparentemente considerada elevada.

Item: IE-16	
Não identificado motivo da alta demanda e variação atual no consumo de energia elétrica.	
Recomendação	<ol style="list-style-type: none"> 1- Contratar empresa especializada para diagnóstico do sistema elétrico/lógica com o objetivo de detectar possíveis anomalias no sistema (perdas, fugas), realizar medição dos quadros e proceder à manutenção corretiva. 2- Avaliar se há má utilização pelos usuários (desperdício).

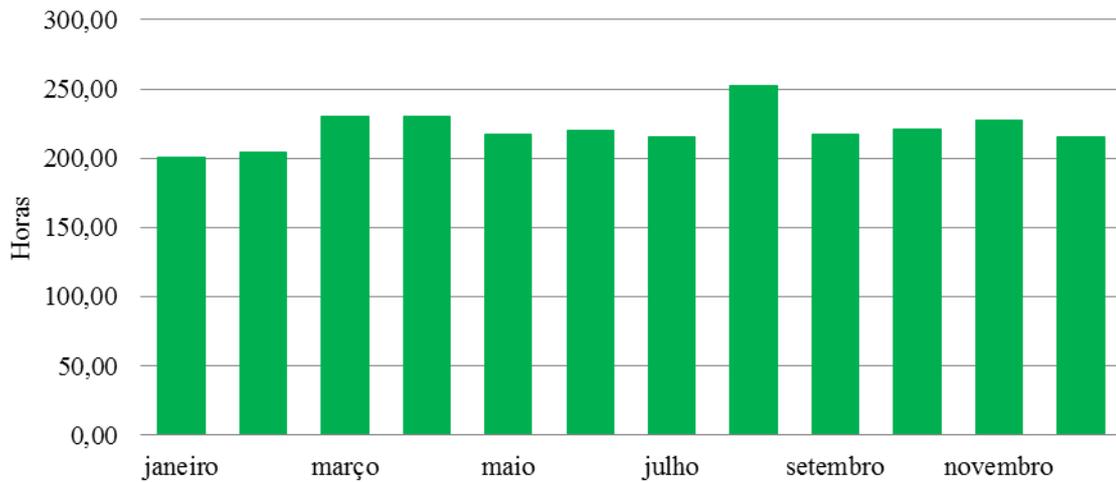
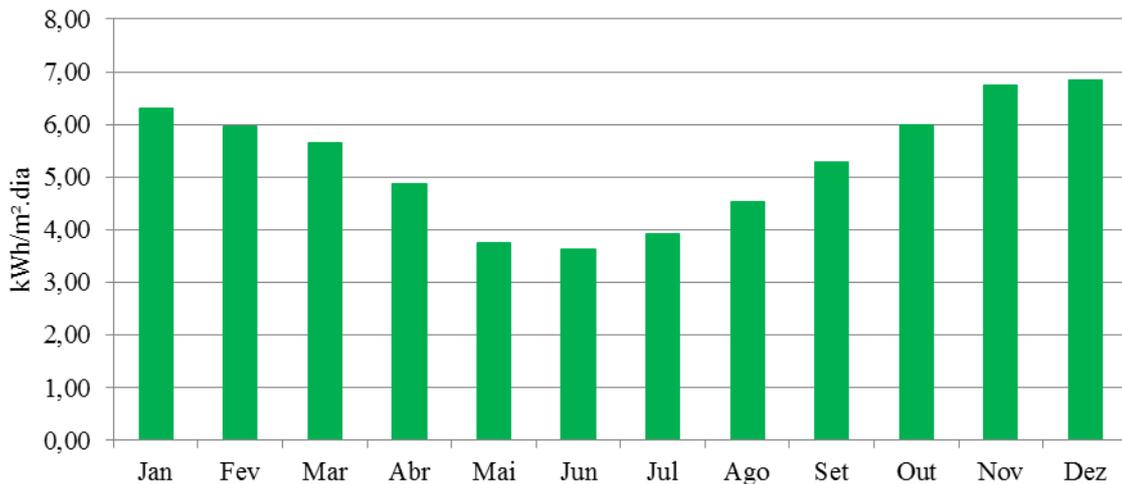
Conforme Gráficos 8 e 9, o índice de insolação do município de Maringá indica uma média histórica nos últimos 10 anos de 221 horas/mês, com média anual de irradiação solar de 5,29 kWh/m².dia. Tal índice aliado à metragem quadrada da área de cobertura permite a geração de energia elétrica a partir de um sistema fotovoltaico além da quantidade necessária para atendimento dos usos.

Gráfico 08 – Insoleção mensal em Maringá: média da série histórica em 10 anos (2005 a 2015)
Fonte: Instituto Nacional de Meteorologia (2016)

Gráfico 09 – Irradiação solar “Htot” em Maringá (kWh/m².dia)
Fonte: MOURA (2015)

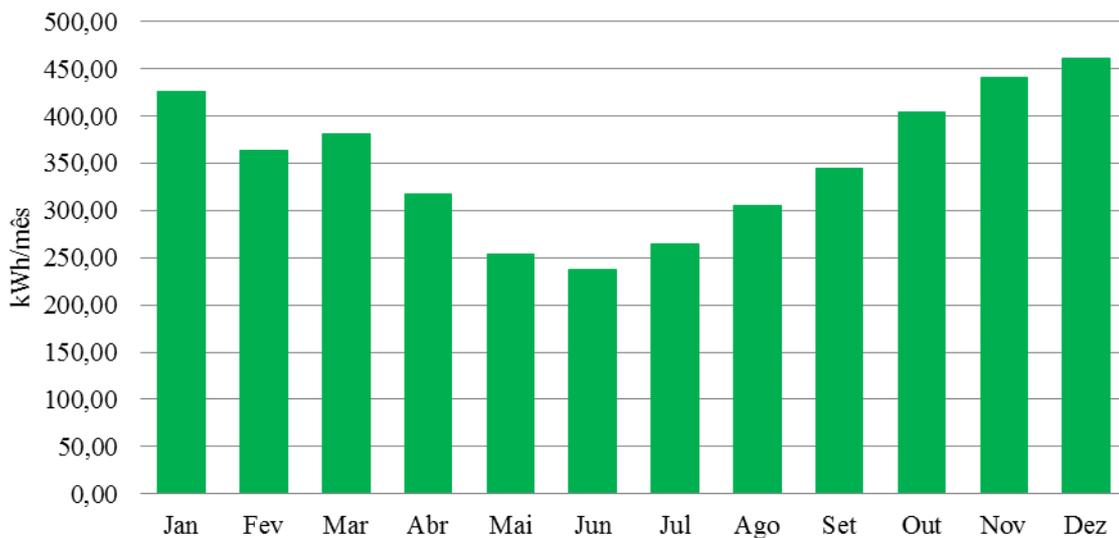
Gráfico 10 – Produção estimada de energia elétrica mensal a partir do sistema fotovoltaico (kWh/mês)

Ao analisar a irradiação mensal no município de Maringá, o consumo da edificação e adotar taxa de performance do sistema de 75%, a partir de equipamentos de mercado hipoteticamente selecionados, obteve-se a demanda de potência de 2,9 kWp para um sistema a ser instalado em uma área de 19,10m² (apenas 5% da área de cobertura disponível no 2º pavimento), composto por duas fileiras de cinco módulos fotovoltaicos cada, a produzir em média 345,17 kWh/mês (Gráfico 10)⁷:

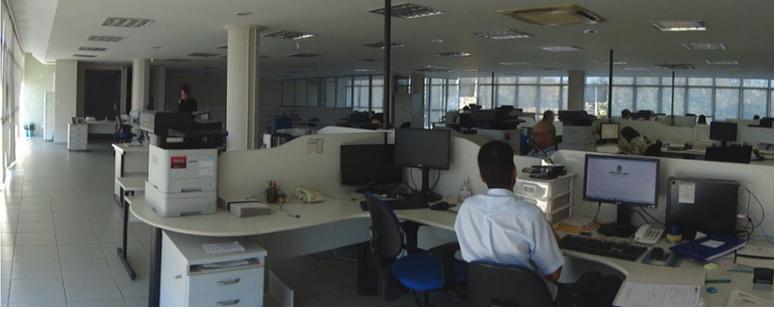
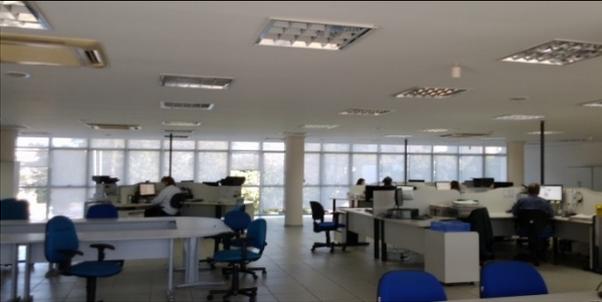
<ul style="list-style-type: none"> - Plano de trabalho F1: 403 lux - Plano de trabalho F2: 465 lux - Plano de trabalho F3: 208 lux - Plano de trabalho F4: 214 lux - Plano de trabalho F5: 474 lux - Plano de trabalho F6: 404 lux 	<ul style="list-style-type: none"> - Plano de trabalho F7: 374 lux - Plano de trabalho F8: 230 lux - Plano de trabalho F9: 180 lux - Plano de trabalho F10: 423 lux - Plano de trabalho Ff11: 338 lux - Plano de trabalho F12: 245 lux

<p>Planos de trabalho com iluminância inadequada</p>

<p>Circulação com iluminância inadequada – rota de saída</p>
Recomendação	<ol style="list-style-type: none"> 1- Corrigir a iluminância nos planos de trabalho. 2- Corrigir a iluminância das rotas de saída e demais áreas onde se verifique a necessidade.

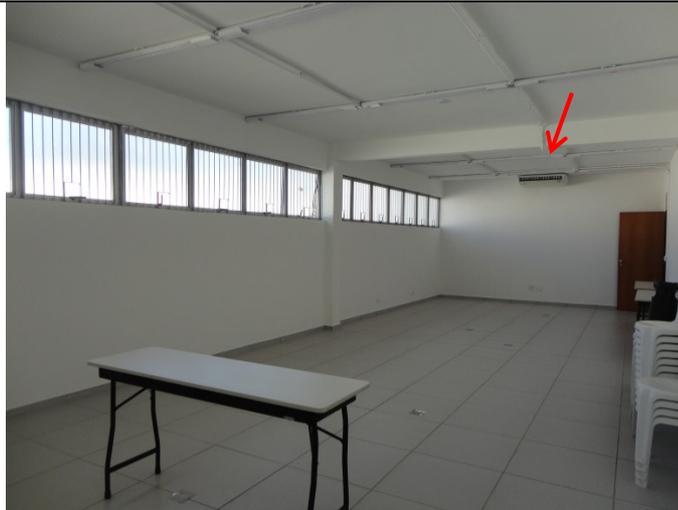
Ar condicionado não previsto em projeto original e estava instalado em sala menor (primeiro fechamento da garagem). Após ampliação (fechamento total da garagem) para nova sala de reuniões, verifica-se que o equipamento está subdimensionado para o ambiente.

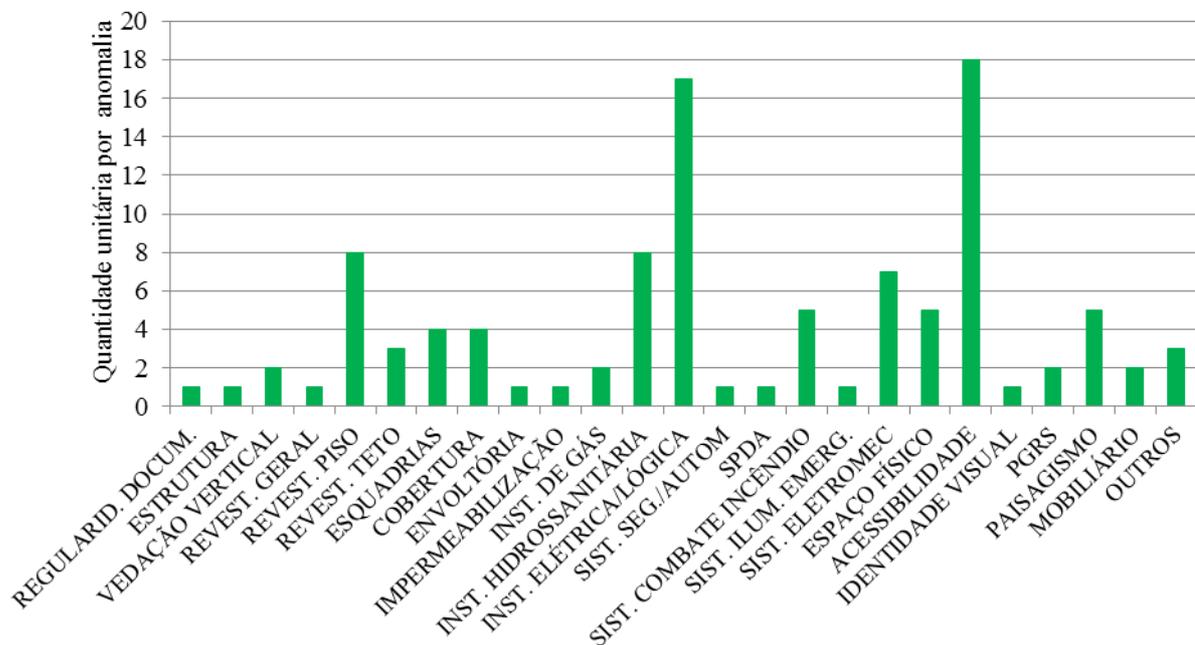
Gráfico 11 – Quantidade de anomalias detectadas por categoria

Conforme apresentado no Gráfico 11, entre todos os itens averiguados na Inspeção Predial, as categorias que apresentaram maior quantidade de itens com anomalias, em ordem decrescente foram: instalações elétricas, acessibilidade, instalação hidrossanitária, sistema eletromecânicos e revestimentos. Portanto, das cinco categorias mais críticas, três possuem interface com requisitos de sustentabilidade do RTQ-C, evidenciando a oportunidade de agregá-los à situações que exigem ações em curto e médio prazo por parte do proprietário como os sistemas elétricos, hidráulicos e mecânicos, principalmente.

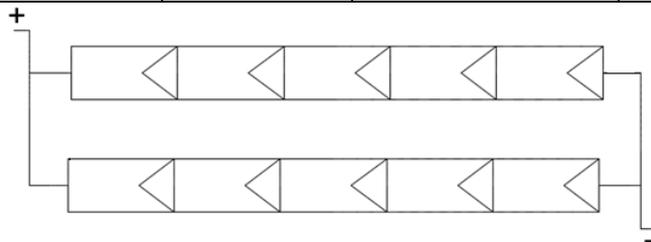
Esquema de interligação

Potência nominal 3 KW
	V _{mp} – 32,63	V _{mp} – 323,63		Faixa da tensão de operação 100 a 500 Vcc
	I _{mp} -6,42	I _{mp} -12,84		Tensão nominal 366V
	V _{oc} -24,44	V _{oc} -244,44		Corrente máxima 17,5 A
	I _{sc} -7,17	I _{sc} -14,34
