ANÁLISE E PREVENÇÃO DE ACIDENTES EM ELEVADORES AUTOMOTIVOS

Monografia apresentada para obtenção do título de Especialista do Curso de Pós Graduação em Engenharia de Segurança do Trabalho, Departamento Acadêmico de Construção Civil, da Universidade Tecnológica Federal do Paraná – UTFPR.

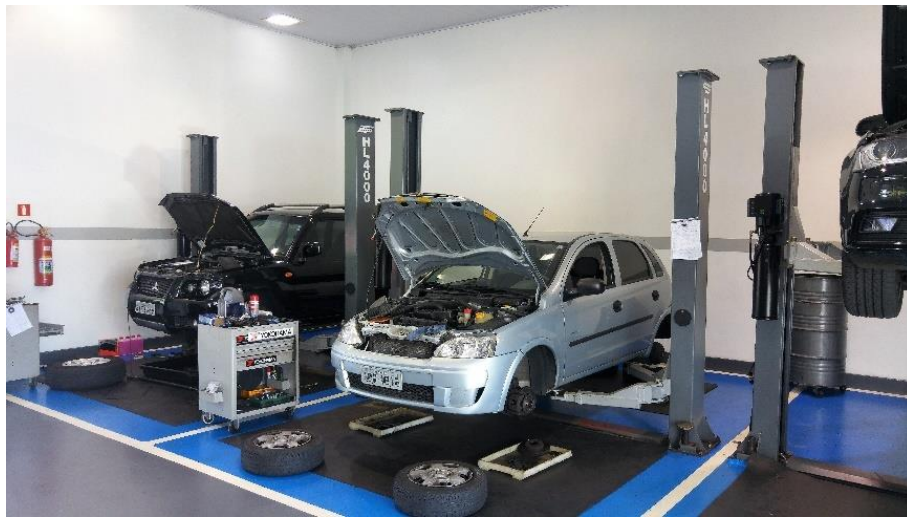
Figura 2: Elevadores de dupla coluna.

Na Oficina 4, empresa na qual iniciou-se o ciclo de inspeções, os elevadores se encontravam em ótimas condições. A oficina conta com dois tipos de maquinário: o primeiro, convencional do tipo dupla coluna, conforme Figura 2; e o segundo, do tipo pantográfico, conforme Figura 3.

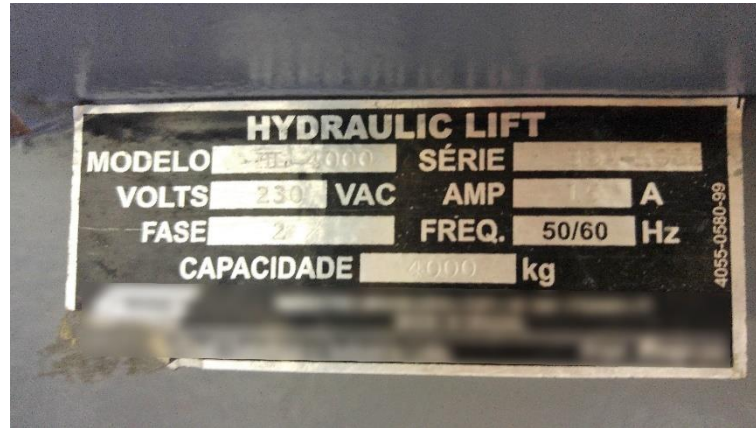
Figura 4: Plaqueta de informações técnicas e identificação.

Os elevadores convencionais, apesar de apresentarem quase 7 anos de idade, estavam devidamente pintados, limpos e conservados. Os dados a respeito dos mesmos estavam claramente destacados na etiqueta lateral, como demonstrado pela Figura 4.

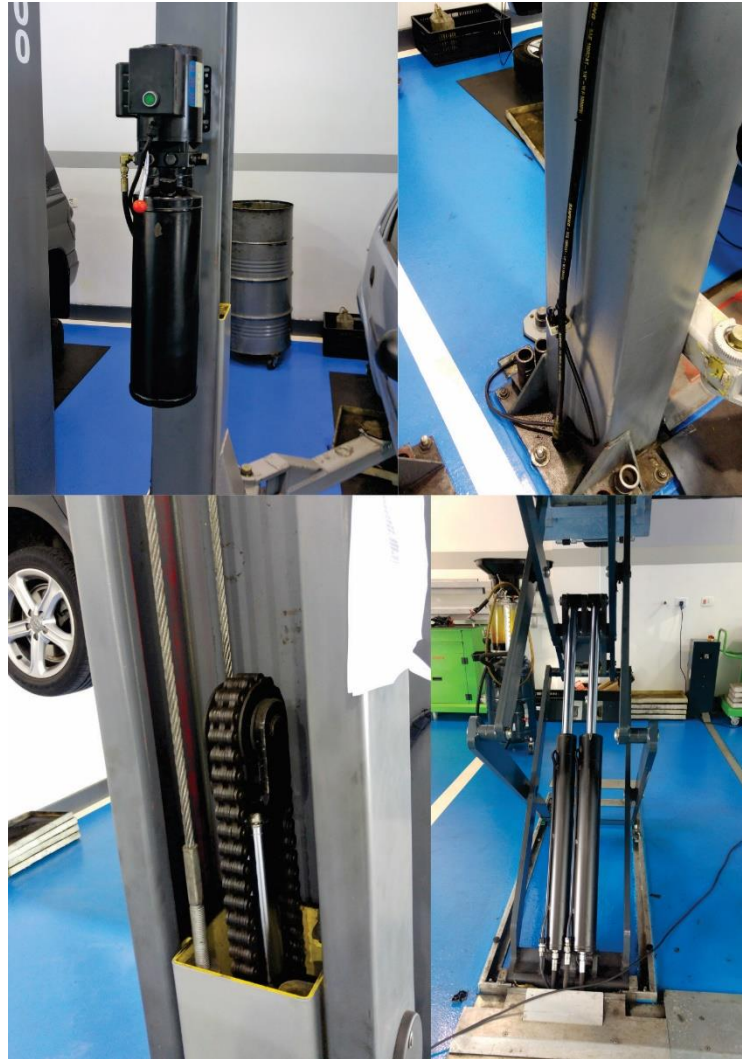
Figura 6: Fatores de riscos observados.

- O cabeamento de ambos os tipos de elevadores também fica exposto;
- No elevador de colunas, o painel de comando fica dentro da área de movimentação do equipamento.

Estes pontos podem ser observados na Figura 6 a seguir.

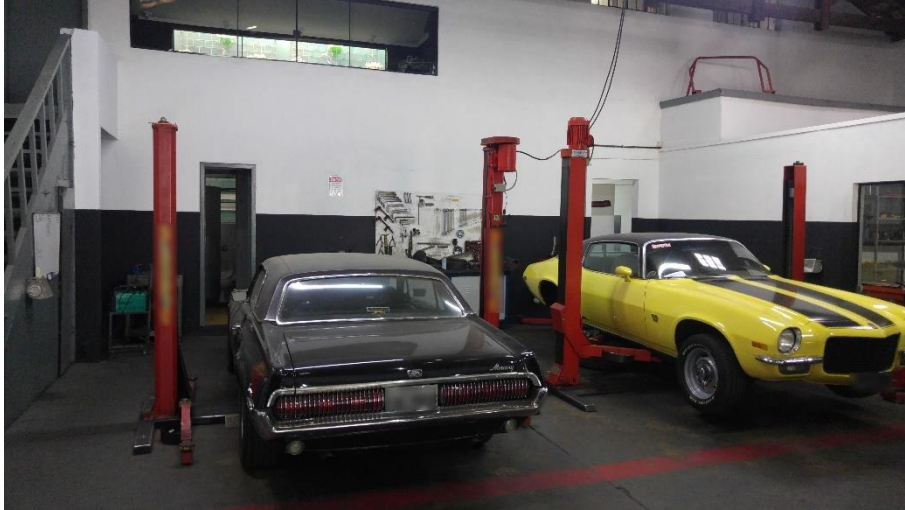
Figura 8: Elevadores da Oficina 3.

Os equipamentos se encontravam em condições razoáveis, parcialmente limpos, como disposto na Figura 8. Os funcionários relataram se cortarem frequentemente no equipamento e que, às vezes, acabam batendo a cabeça nos braços ou veículos por eles

suspensão. Um deles relatou já ter prensado levemente o pé ao descer o equipamento, tendo fraturado ossos e ficado temporariamente afastado do trabalho devido as lesões.

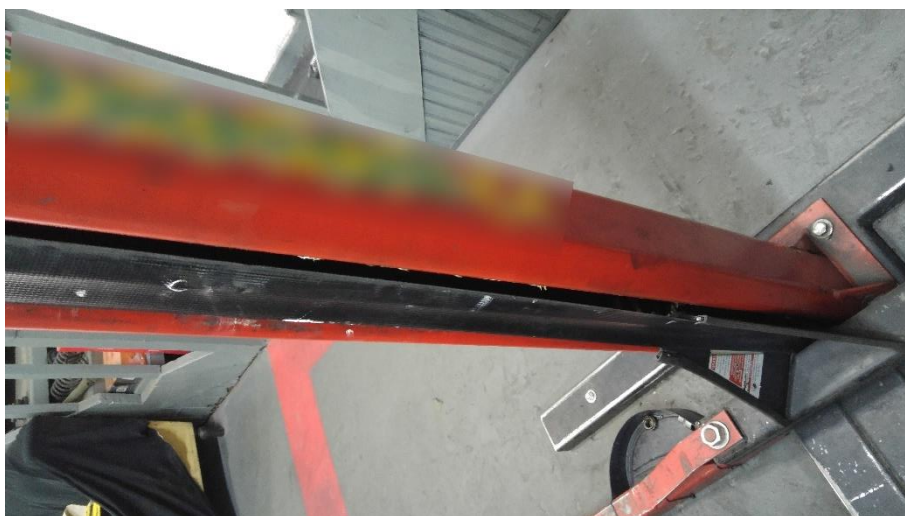
Figura 9: Proteção do vão do elevador.

Também se verificou que estes elevadores, diferentemente dos presentes na Oficina 4, possuíam proteção das partes móveis, como pode ser visto na Figura 9.

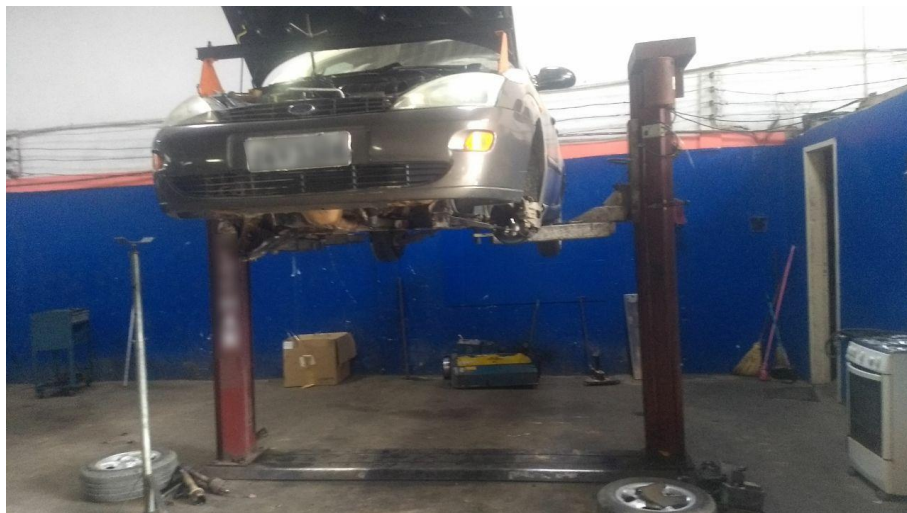
Figura 10: Elevador mal conservado da Oficina 1.

Diferentemente das demais empresas, a última inspecionada, a Oficina 1, foi a única que apresentou o elevador em péssimo estado de conservação e manutenção. Várias partes do equipamento encontravam-se sujas ou oxidadas, como pode-se notar na Figura 10. Além disso, a manutenção do mesmo estava precária, sendo que o mesmo até encontrava-se fora de serviço por problemas.
