**ANÁLISE DAS OCORRÊNCIAS DO GERENCIAMENTO DA
CONSTRUÇÃO DE UM BARRACÃO INDUSTRIAL EM ESTRUTURA
METÁLICA.**

MONOGRAFIA DE ESPECIALIZAÇÃO

O estudo consiste no gerenciamento da construção de um barracão industrial em estrutura metálica, com mais de 5.000 m², localizado em São José dos Pinhais - PR. A duração da obra teve aproximadamente 1 ano e foi executada entre os anos de 2016 e 2017. A empresa que realizou o gerenciamento da obra, foi a mesma responsável pelos projetos arquitetônicos e pelo gerenciamento de projetos complementares. Com relação ao gerenciamento da obra, na qual ficava o engenheiro residente, contava também com o escritório de apoio, na qual tinha o setor responsável por contratos, compras, liberação de medições e os arquitetos responsáveis pelos projetos.

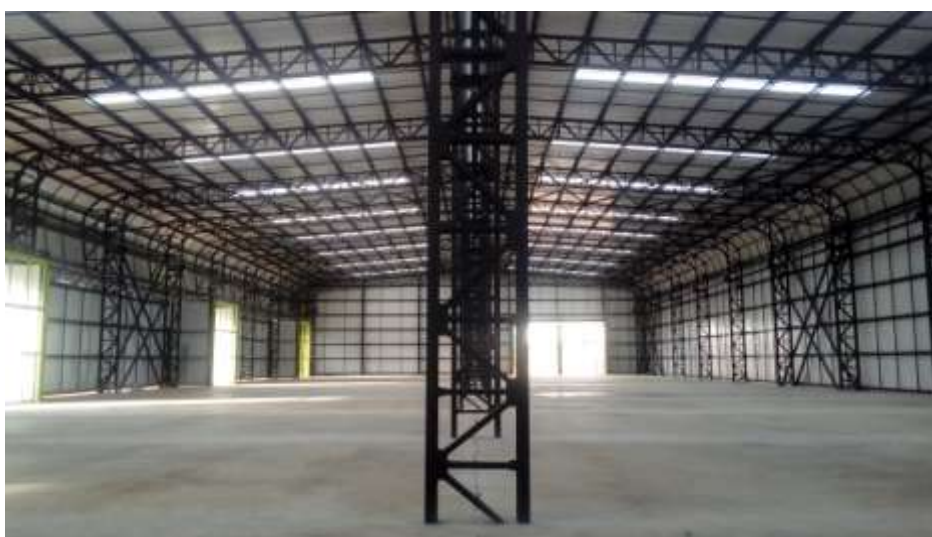
Figura 1 - Barracão industrial.
Fonte: O autor, 2017.

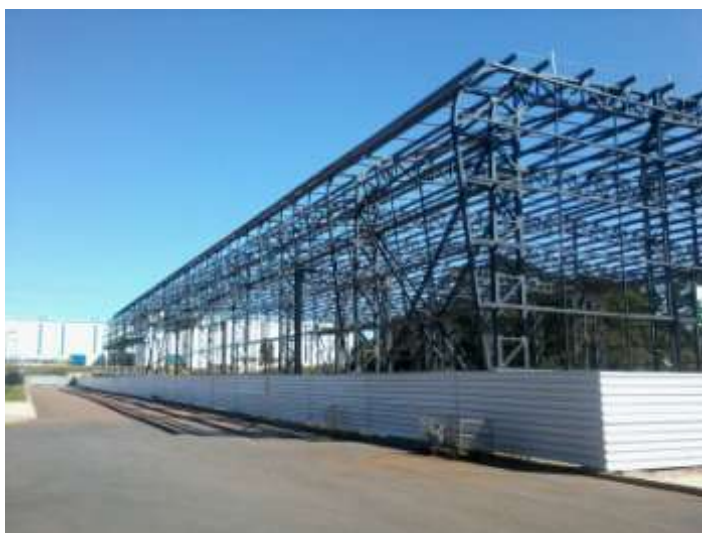
Com o andamento da execução da estrutura metálica do barracão, já era possível ser dado início ao fechamento. Tanto a lateral como a cobertura seriam executadas com telhas metálicas termo-acústicas. Devido ao atraso da entrega por parte do fornecedor, conseqüentemente houve atraso no início da execução do fechamento da lateral e da cobertura.

Figura 4 - Estrutura metálica do barracão industrial.
Fonte: O autor, 2016.

Foi acionado o escritório de apoio, na qual o setor de compras entrou em contato com o fornecedor, cobrando a chegada das primeiras cargas na obra. O engenheiro responsável pelo gerenciamento também recebeu o contato do fornecedor para manter informado o andamento da instalação das peças que viria a receber.

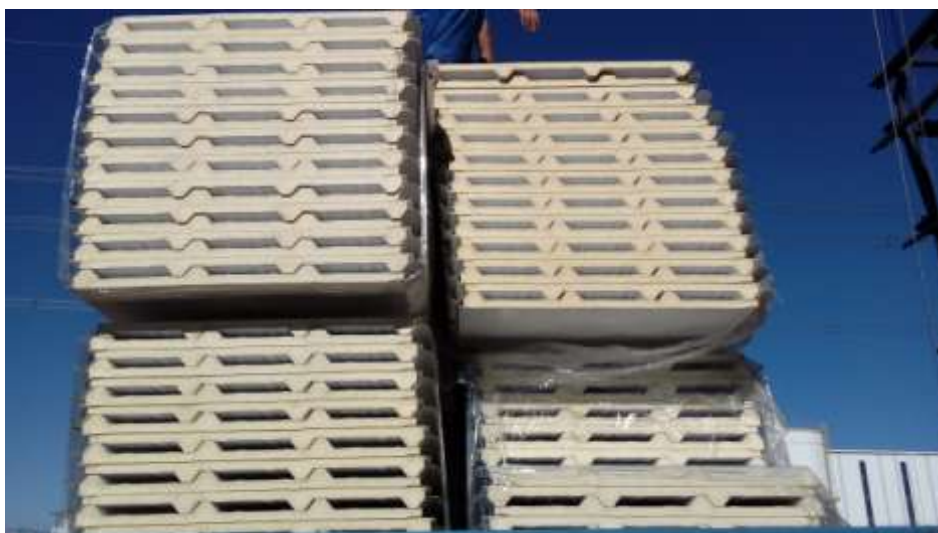
A descarga das telhas do caminhão, no ato do recebimento na obra, era realizada pela equipe responsável pela estrutura metálica, com o uso de caminhão munck ou guindaste. Em um dos recebimentos, a carga chegou mal acomodada no caminhão, não sendo possível passar a cinta para realizar a tarefa, que teve que ser feita manualmente, peça por peça. Além da demora na execução deste serviço, houve reclamação por parte dos funcionários, que alegaram não ser de sua responsabilidade a realização deste serviço manualmente. Após entendimento em obra que foi uma situação atípica, foi realizado o descarregamento manual.

Figura 5 - Carga mal acomodada no caminhão.
Fonte: O autor, 2016.

Sugestão: devido à situação ser atípica, a orientação é formalizar o ocorrido com o fornecedor para evitar problemas futuros.

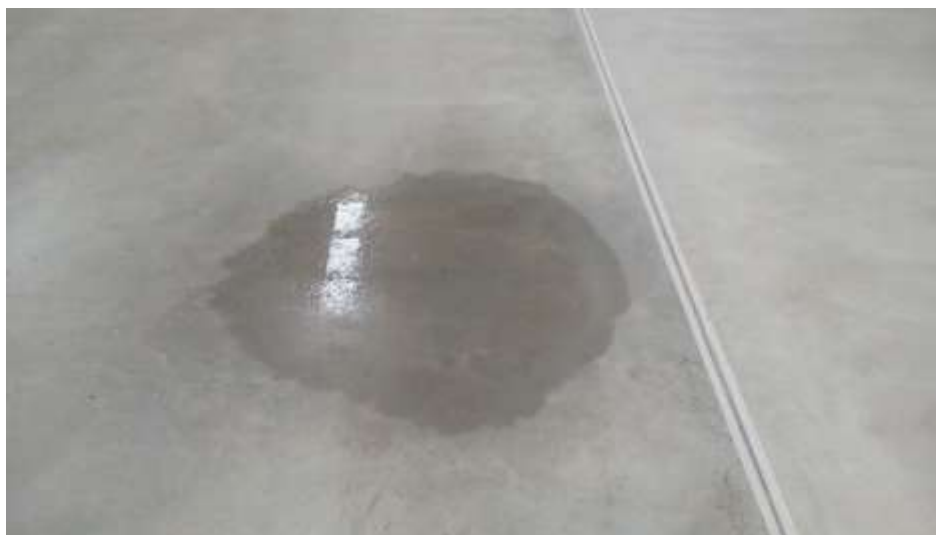
Foi instalado no barracão o sistema de iluminação natural e ventilação, conhecido como domus e lanternim. Após o término das instalações e com as chuvas na região, foi possível observar diversos pontos no piso industrial com o acúmulo de água, proveniente de infiltrações vindas da cobertura. Com isso, foi entrado em contato com a empresa responsável, para realizar os devidos reparos. Fato este que se repetiu durante diversas vezes. Pois após os reparos, era necessário aguardar novamente as chuvas para verificar a eficácia da vedação.

Figura 6 - Infiltrações provenientes da cobertura.
Fonte: O autor, 2016.

Também dependendo da direção e intensidade das chuvas, o local de surgimento das infiltrações variava. Esse problema persistiu durante 04 meses. O fornecedor enviou equipe para reparos todas as vezes, porém era necessário tempo sem chuvas para executar os reparos, ou esperar a equipe responsável retornar de outra cidade. Como o fornecedor era de outra cidade, Balneário Piçarras - SC, cerca

Sugestão: acompanhamento em dias de chuva dos locais com infiltração e indicação em projeto para acionar a empresa responsável pela instalação.

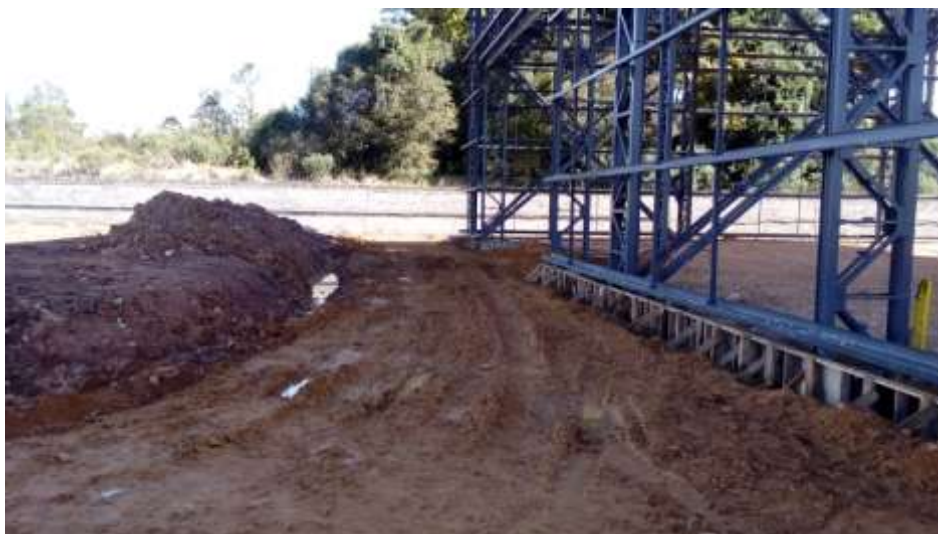
Haviam duas equipes na obra, uma responsável pela estrutura metálica e outra responsável pela parte civil da obra. O acesso a todo local do canteiro era responsabilidade da construtora, e houve reclamação que devido as chuvas, a plataforma não tinha acesso a uma das laterais do barracão. Como não houve entendimento com o mestre de obras, foi feito pedido formal a construtora para que a área fosse regularizada com saibro.

**Figura 7 - Local sem acesso devido as chuvas.
Fonte: O autor, 2016.**

Sugestão: verificar em dias de chuva quais os pontos que ficam inacessíveis e verificar junto aos responsáveis qual a data necessária para liberação da área para realizar os serviços.

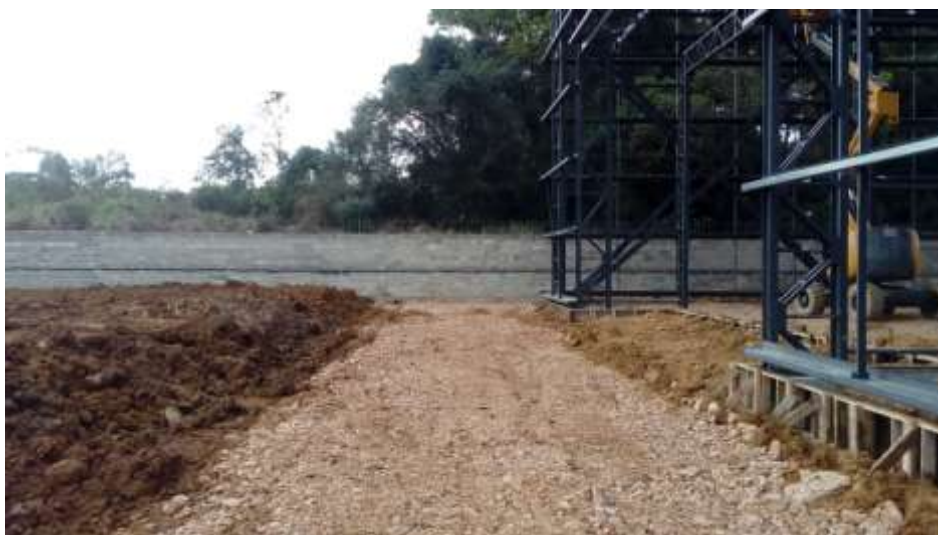
**Figura 8 - Aplicação de saibro.
Fonte: O autor, 2016.**

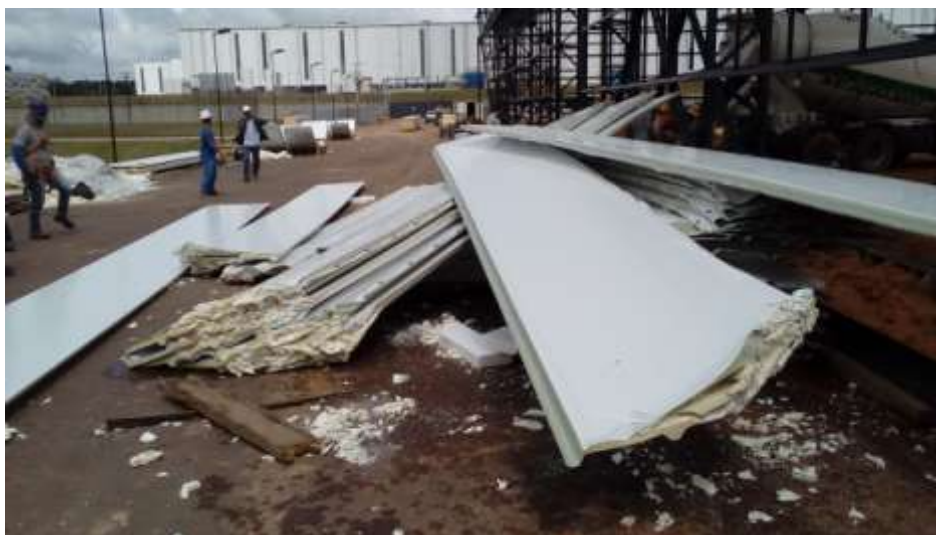
Houve um acidente, sem vítimas, durante a movimentação vertical das telhas. Por um erro do operador de guindastes, a carga bateu no topo da estrutura, deslizou pela cinta e caiu de uma altura de aproximadamente 14 metros. Como não houve feridos, imediatamente foi feito o registro fotográfico, comunicado as partes envolvidas e realizado a limpeza no local. A empresa responsável pelo guindaste ressarciu o prejuízo para o fornecedor. Houve a necessidade de fazer um novo pedido de telhas para o fabricante, para repor as peças danificadas. Mesmo solicitando urgência devido ao imprevisto, e o fornecedor fazendo os encaixes possíveis, o recebimento das peças demorou cerca de 30 dias para chegar na obra.

Figura 10 - Acidente durante a movimentação vertical das telhas.
Fonte: O autor, 2016.

Sugestão: orientação junto ao técnico de segurança para serem isoladas as áreas onde será feito o transporte vertical de materiais, e cobrança junto a empresa responsável pelo operador de guindastes.

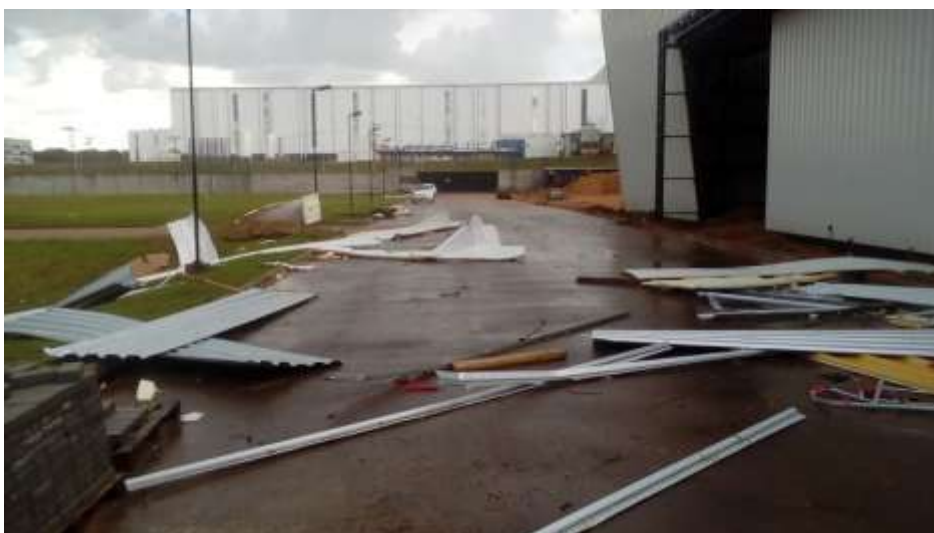
Devido a ventos fortes e chuvas, houve um acidente, sem vítimas, com o material da instalação do domus que estava na cobertura e com as chapas metálicas para instalação dos portões que estavam no asfalto. Tanto o material que estava na cobertura, como as chapas metálicas que se encontravam no asfalto, saíram voando com os ventos muito fortes que ocorrerão na região.

Figura 11 - Acidente com material que se encontrava na cobertura.
Fonte: O autor, 2016.

Nessa ocasião foi acionado o seguro da obra, que após vistoria, ressarciu o prejuízo aos fornecedores. Com isso, houve a necessidade de novo pedido junto ao fabricante e contratação de um novo fornecedor para substituição das peças danificadas na lateral do barracão.

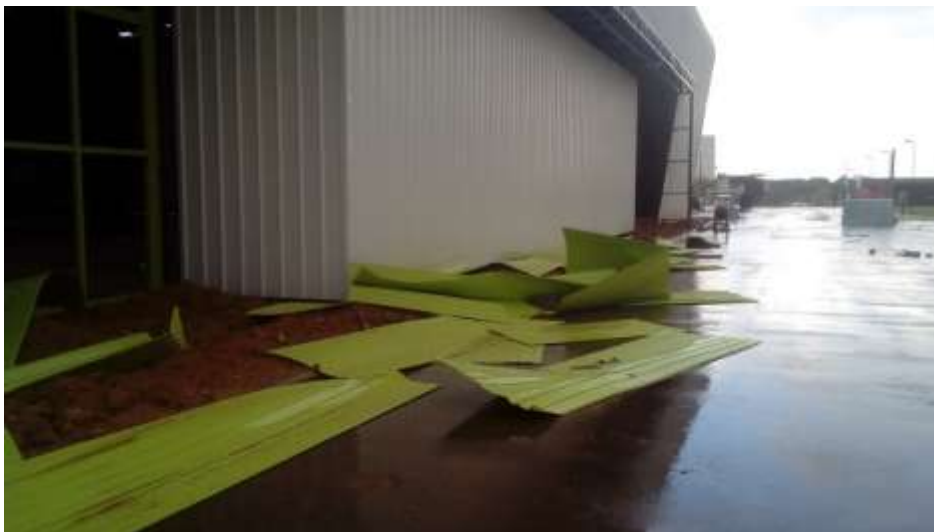
Com os ventos fortes, as chapas foram arremessadas contra o barracão, houve danos em 17 telhas do fechamento lateral. Como não houve feridos, imediatamente foi feito o registro fotográfico, comunicado as partes envolvidas e realizado a limpeza no local. Ambas as cargas estavam amarradas com corda, o que não foi suficiente para evitar o ocorrido. Após o incidente, foi solicitado que o material ficasse sempre preso com cabos de aço, para evitar novos acidentes.

**Figura 12 - Acidente com as chapas metálicas que se encontravam no asfalto.
Fonte: O autor, 2016.**

Sugestão: todo e qualquer material deve estar amarrado com cabos de aço para evitar o rompimento.
