UNIVERSIDADE TECNOLÓGICA FEDERAL DO PARANÁ  
PROGRAMA DE PÓS GRADUAÇÃO EM ENGENHARIA DE SEGURANÇA DO  
TRABALHO  
ESPECIALIZAÇÃO EM ENGENHARIA DE SEGURANÇA DO TRABALHO

**SUBSÍDIOS PARA ESTIMATIVA DE CUSTOS RELATIVOS À  
SEGURANÇA DO TRABALHO: ESTUDO DE CASO EM EDIFÍCIO  
RESIDENCIAL**

MONOGRAFIA DE ESPECIALIZAÇÃO

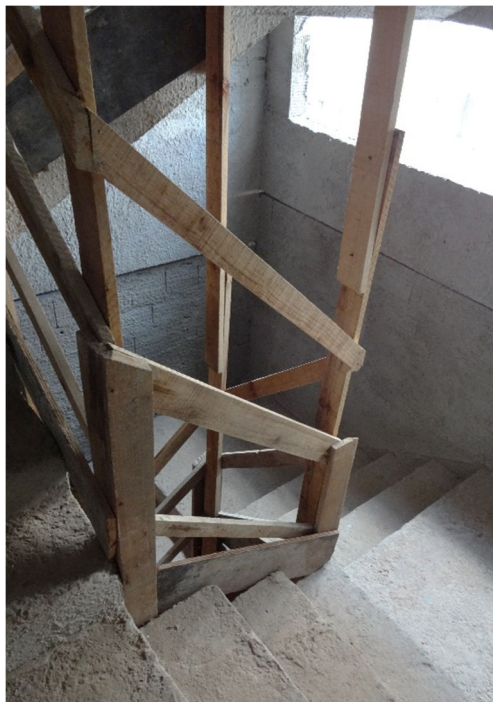
As escadas de uso coletivo são utilizadas para transporte de materiais e para o deslocamento dos trabalhadores, as mesmas ligam os pavimentos entre si e em toda sua extensão apresentam corrimão e rodapé conforme mostra a Fotografia 4. No entanto no momento da fotografia nota-se que a proteção com a tela plástica ainda não havia sido instalada.

**Fotografia 4 - Proteção executada nas escadas de uso coletivo**

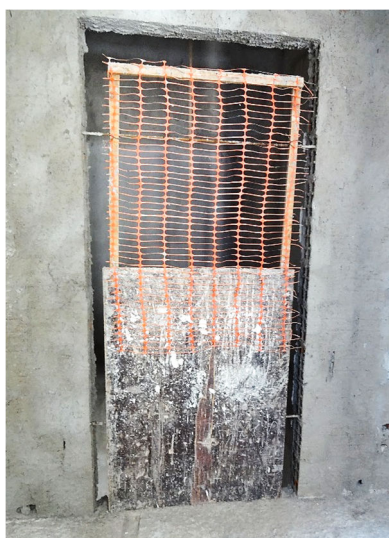
Os vão de acesso às caixas dos elevadores foram fechado com a utilização de uma chapa de madeira com dimensões de 1,1x0,9 m e adicionada mais uma proteção com tela plástica sobre os vãos presas em uma armação de madeira feita com sarrafos com dimensões de 1,0x0,9 m. A Fotografia 5 mostra uma unidade de proteção.

**Fotografia 5 - Unidade de proteção em um vão do poço do elevador**

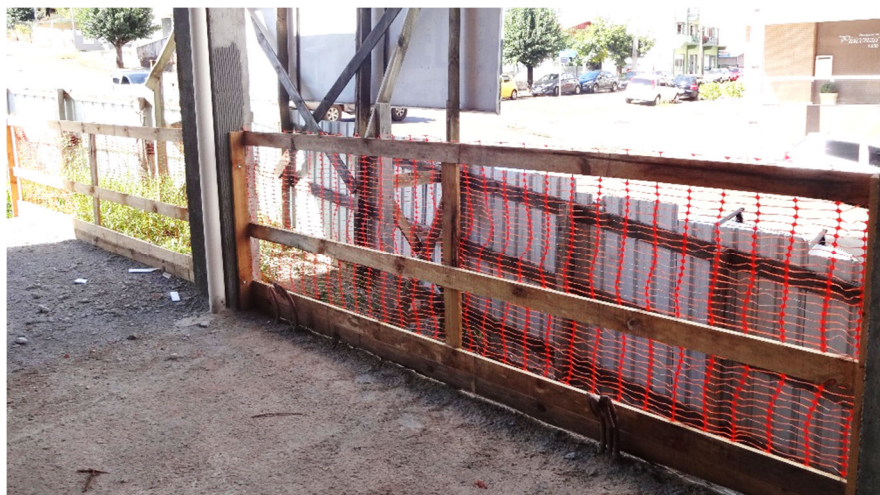
A proteção adicional também foi feita com sarrafos, tábuas e tela plástica. O perímetro total do guarda-corpo foi de 70 m e 1,2 m de altura, com rodapé de 0,2 m e travessa intermediária a 0,7 m de altura, os sarrafos de sustentação foram alocados com um espaçamento de 2,0 m entre si. A Fotografia 6 mostra um segmento do guarda-corpo instalado no pavimento sobreloja.

**Fotografia 6 - Guarda-corpo instalado no pavimento sobreloja**  
**Fonte: O autor (2014).**

A fixação dos sarrafos na laje feita com parafusos com bucha de 10 mm para aplicação em concreto. Foram utilizados 1,01 m de sarrafo, 1,02 m de tábua, 0,3 kg de pregos e 1,04 m<sup>2</sup> de tela por metro linear. O tempo de serviço empregado foi de 0,26 h de dois serventes. A Tabela 6 mostra o custo referente a esta proteção.

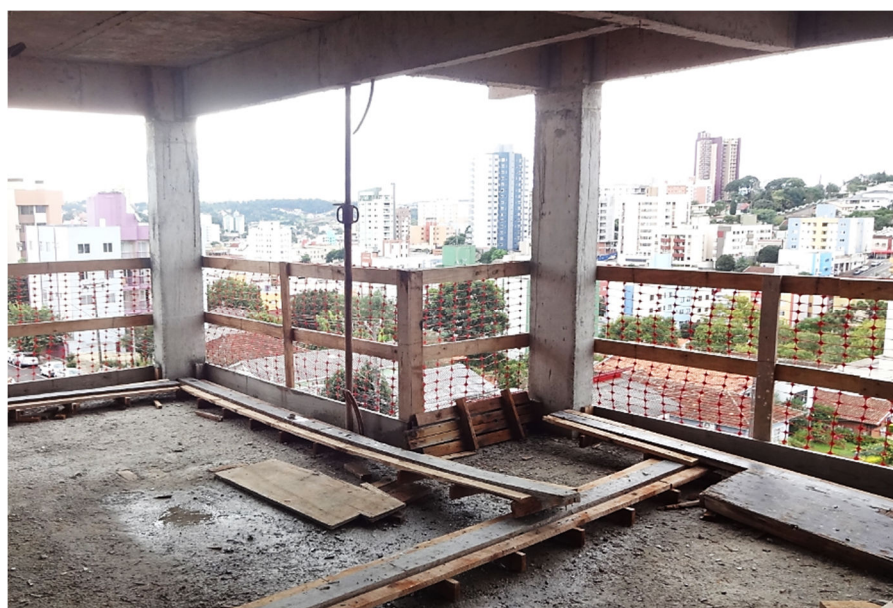
O perímetro total de cada pavimento é de 132,12 m e o guarda-corpo deve ser construído com uma travessa superior a 1,20 m de altura mais uma travessa intermediária a 0,7 m de altura e um rodapé com 0,20 m de altura, uma tela em PVC deve ser colocada nos vãos entre os sarrafos, conforme mostrado nas Fotografia 7 e Fotografia 8.

**Fotografia 7 - Detalhe do guarda-corpo instalado no perímetro do edifício**

Para tanto foi utilizado 1,02 m de tábuas, 1,01 m de sarrafos, 1,05 m<sup>2</sup> de tela plástica e 0,3 kg de pregos. A mão de obra consistiu em 0,1 h de dois carpinteiros para a execução do metro linear. A Tabela 7 mostra os custos desta proteção.

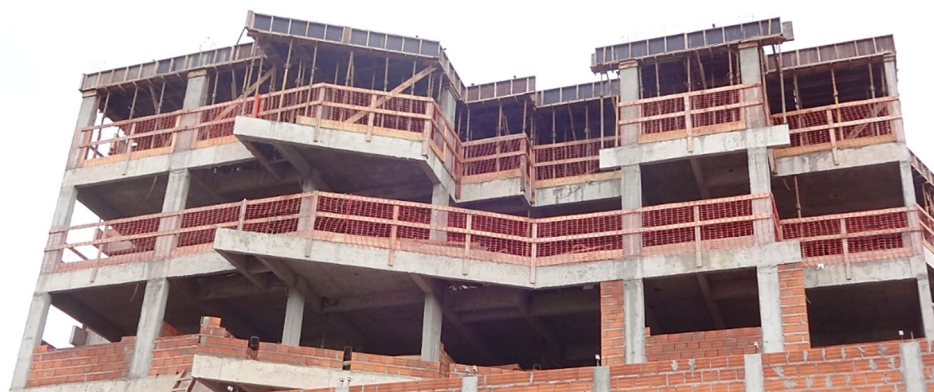
Fotografia 8 - Vista externa do guarda-corpo instalado no perímetro do edifício  
Fonte: O autor (2014).

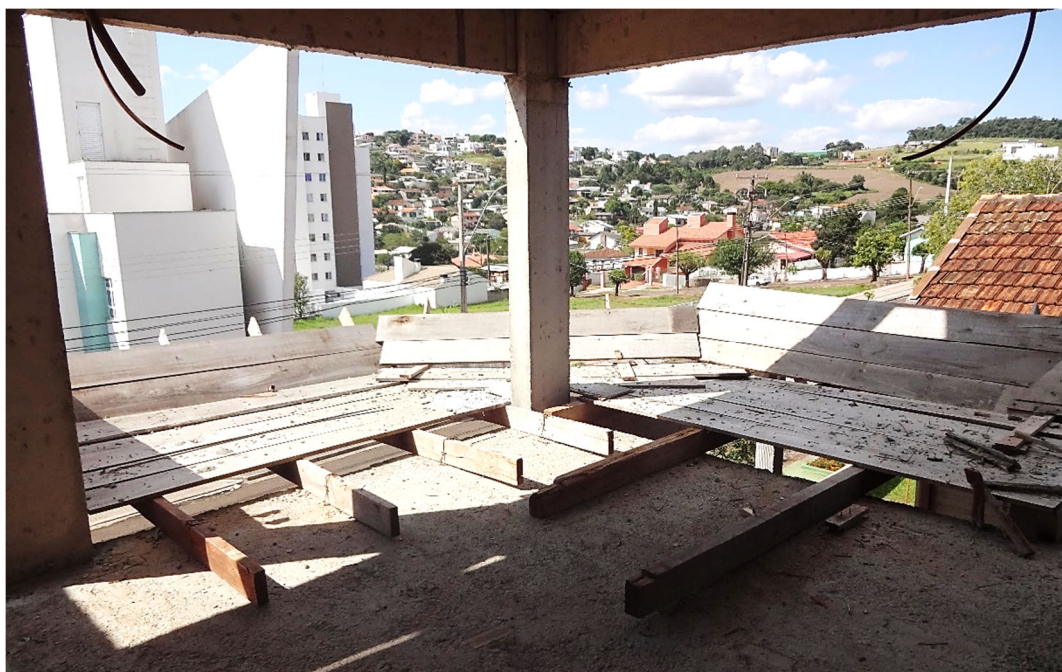
Conforme preconiza a NR-18 a plataforma principal deve possuir no mínimo 2,5 m de comprimento útil e um adicional de 0,8 m em 45°, já a plataforma secundária deve possuir um comprimento de 1,4 m e o adicional de 0,8 m também em 45°. A Fotografia 9 mostra o modelo como são feitas as plataformas nas obras da construtora.

**Fotografia 9 - Modelo de plataforma principal encontrada em outro edifício da construtora**  
**Fonte: O autor (2014).**

A construção das plataformas acompanha todo o perímetro do pavimento em que se encontra, ou seja, 132,12 m. Foram utilizados 0,32 kg de cabos de aço CA-50 concretados na laje para fixação das guias de madeira, 1,0 m de sarrafos, 3,5 m de barotes, 3,3 m de tábuas, 0,4 kg de pregos e duas horas de trabalho de quatro carpinteiros e de dois servente por metro linear, conforme o mestre de obras a construção da plataforma demorou uma semana. Os custos discriminados para a execução da plataforma principal podem ser vistos na Tabela 8.

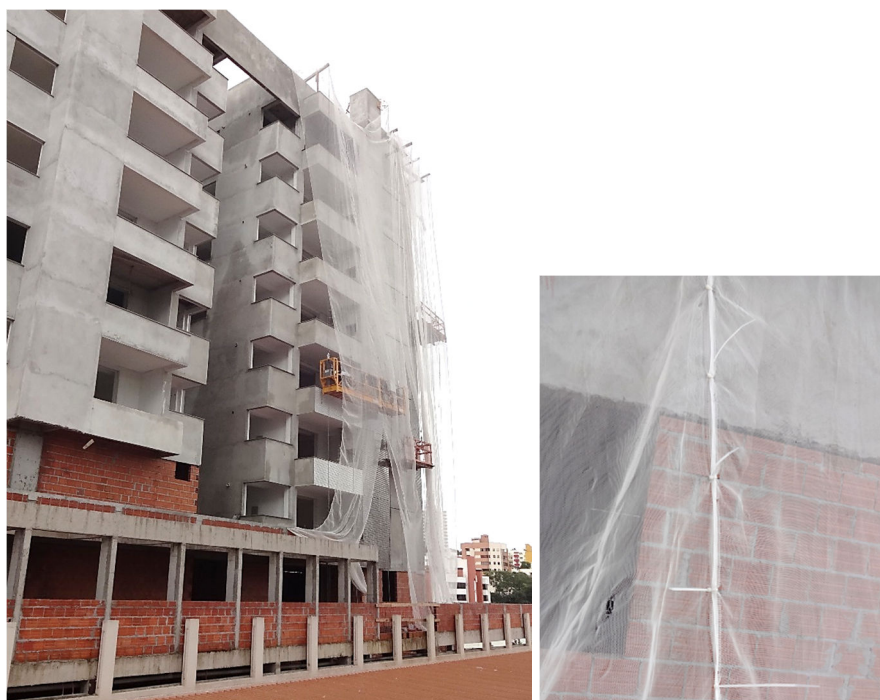
A Fotografia 10 mostra como foi colocada a rede de proteção no edifício, no entanto a mesma não foi colocada em todo o perímetro, conforme determina a NR-18. A colocação foi feita de acordo com o posicionamento dos balancins que executavam serviços nas fachadas. Os custos foram estimados considerando que a rede de proteção fosse colocada no perímetro total do edifício.

**Fotografia 10 - Rede de proteção colocada sobre o balancim que estava executando serviços na fachada do edifício e as emendas que são feitas na rede**

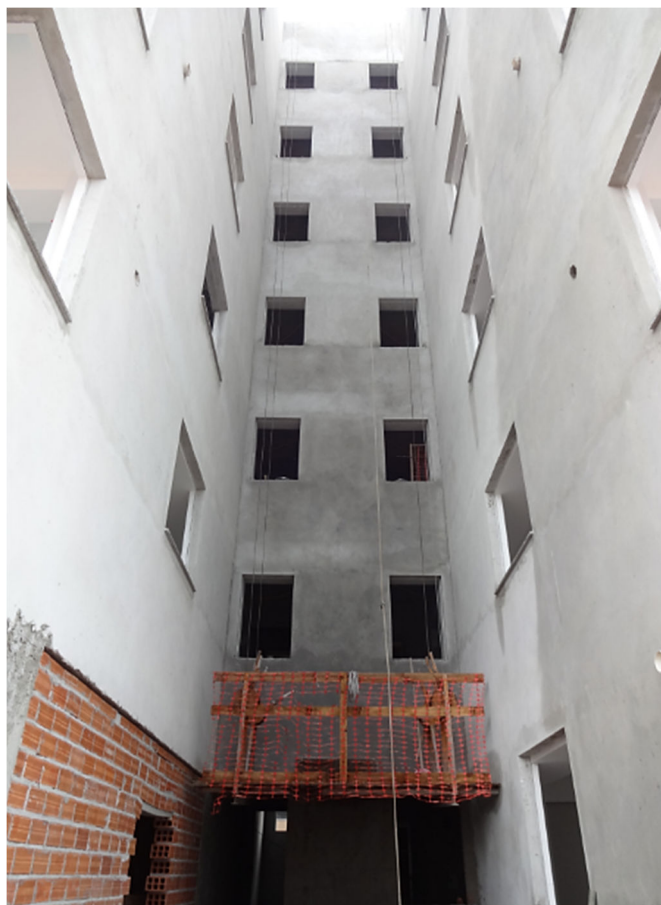
As cordas utilizadas apresentam espessura de 12 mm e são exemplificadas na Fotografia 11.

**Fotografia 11 - Balancim para execução de trabalhos em fachada e a corda a ser utilizada pelo trabalhador para prender seu equipamento**

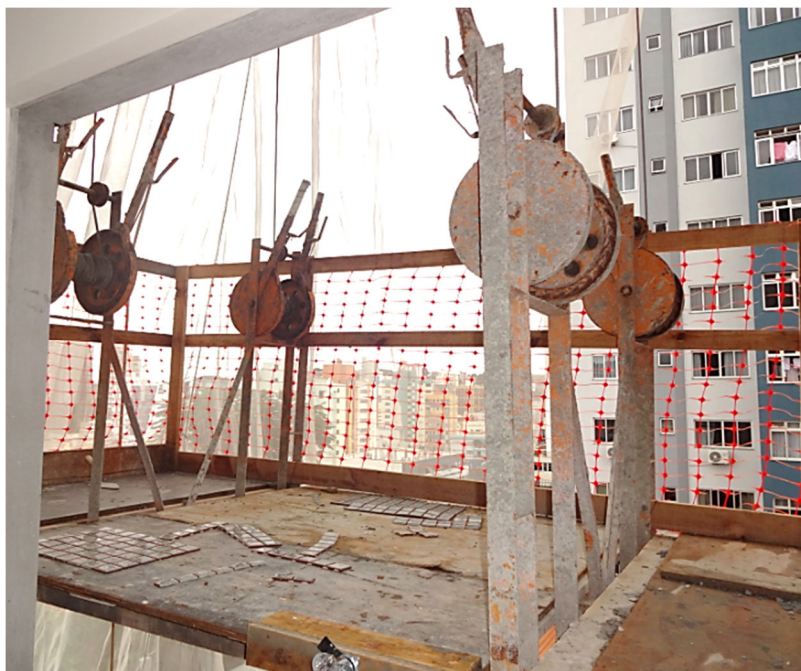
Os demais andaimes fachadeiros são mecânicos, com sistema de catracas, e são montados na própria obra dependendo da natureza do serviço a ser realizado. São utilizados sarrafos para os guarda-corpos e rodapés e telas plásticas para os vãos conforme ilustra a Fotografia 12.

**Fotografia 12 - Guarda-corpo instalado em um dos andaimes utilizados no edifício**  
Fonte: O autor (2014).

O guarda-corpo e o rodapé nos andaimes suspensos foi calculado levando-se em consideração a utilização do maior número de andaimes utilizados simultaneamente, pois os mesmos podem ser reaproveitados posteriormente para demais serviços.

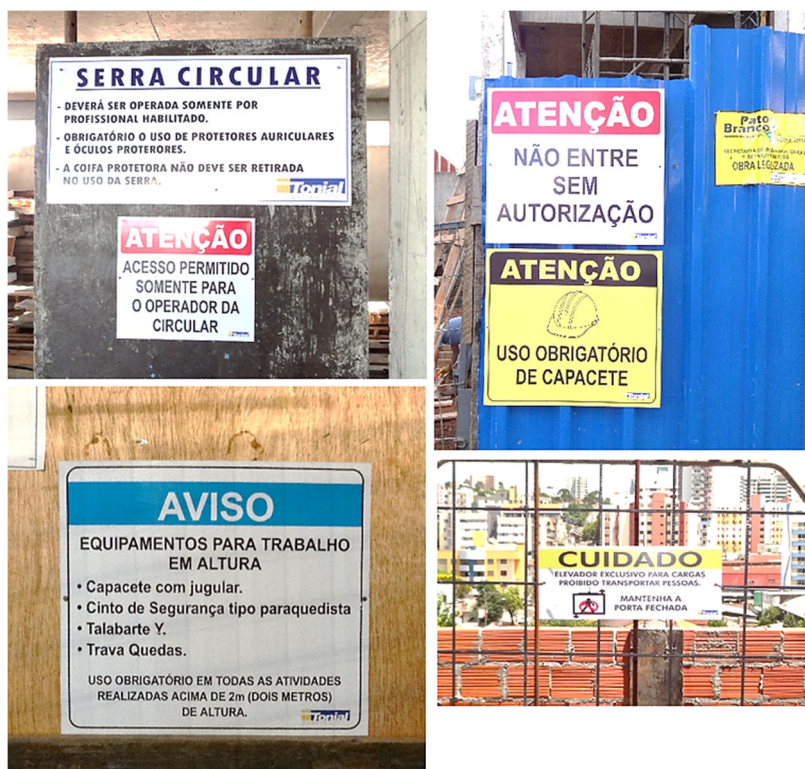
**Fotografia 13 - Placas e sinalizações utilizadas no canteiro de obras**  
**Fonte: O autor (2014).**
