**UNIVERSIDADE TECNOLÓGICA FEDERAL DO PARANÁ**  
**COORDENAÇÃO DE ENGENHARIA CIVIL**  
**CURSO DE ENGENHARIA CIVIL**

**APLICAÇÃO DE FERRAMENTAS DE GESTÃO NA ENGENHARIA CIVIL:**  
**ESTUDO DE CASO NA EXECUÇÃO DE SECADORES DE GRÃOS**

TRABALHO DE CONCLUSÃO DE CURSO

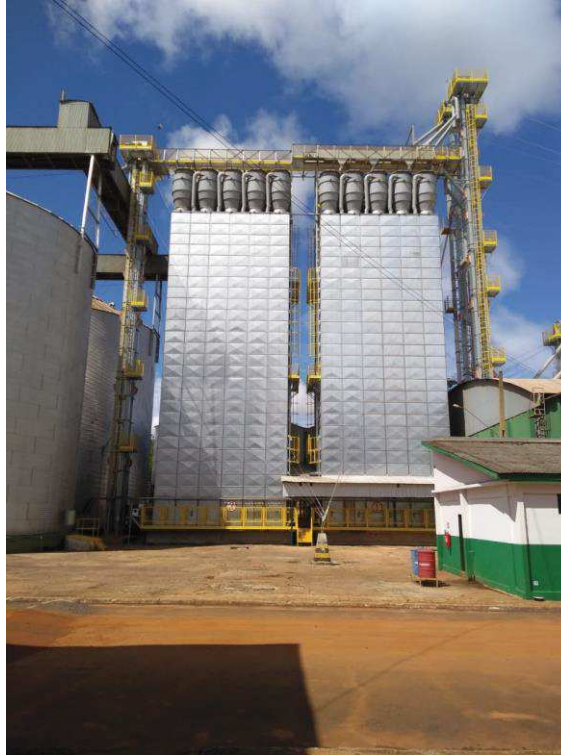
Figura 4. Secadores de fluxo misto 250t/h instalados.

Os equipamentos que foram utilizados pela empresa solicitante, são demonstrados na Figura 2, que demonstra a obra já finalizada com a devida instalação dos mesmos.

Segundo manuais de fabricantes, a carga estática deste tipo de estrutura de secagem de grãos se assemelha à sua capacidade de secagem. Logo um secador com capacidade de secagem para 200 toneladas/hora, apresenta carga estática aproximada de 200 toneladas. O secador de grãos de fluxo misto apresenta dimensões que variam de acordo com sua capacidade de secagem, para o modelo com capacidade de secagem de 150t/h, encontram-se dimensões próximas a largura de 8,1m, comprimento de 8,82m e altura de 27,34m.

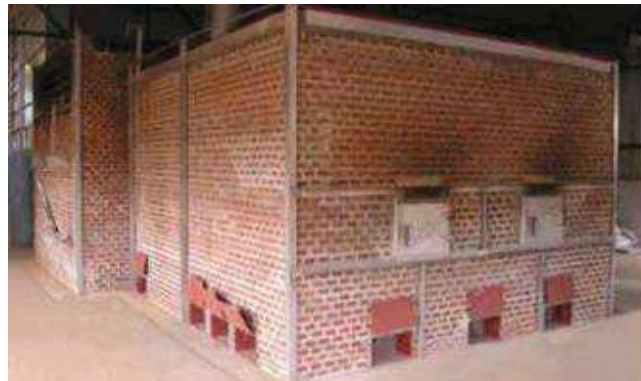
Figura 5. Fornalha em alvenaria com carregamento manual.

O ar quente usado para secar os grãos gera calor, que é proveniente de fornalhas (Figura 3) que possuem como combustível mais comum a lenha, os projetos e especificações das fornalhas são fornecidos pelo corpo técnico da empresa responsável pela venda das estruturas secadoras.

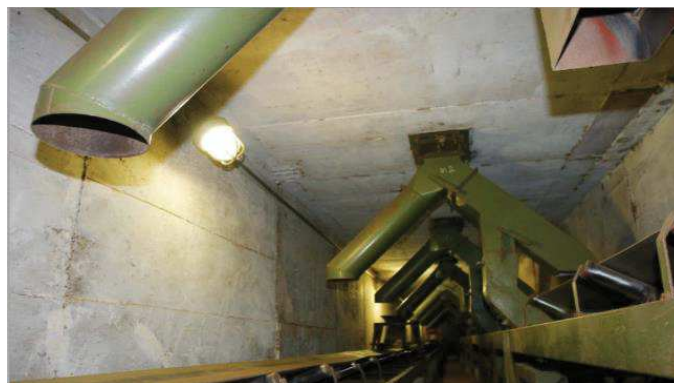
Figura 6. Túneis e esteiras transportadoras.

Conforme indicado nos catálogos dos fabricantes, os grãos são transportados pela planta até que cheguem nas estruturas de armazenagem, as estruturas de transporte se conectam ao secador por meio de túneis subterrâneos.

Estes túneis são executados com paredes de concreto armado maciço, como apresentado na Figura 4, visto a necessidade de resistência ao empuxo gerado pelo solo à estrutura, uma vez que os túneis possuem passagem subterrânea, dentro destes túneis se localizam as esteiras, correias ou quaisquer que sejam as estruturas de transporte de grãos.

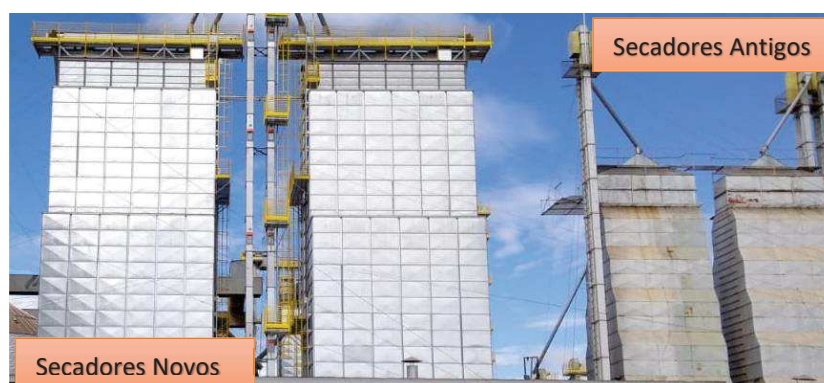
Figura 8. A esquerda, modelo novo de secadores, a direita, modelo de secador antigo (demolido)

As diferenças visuais entre os modelos de secadores estão apresentadas na Figura 8.

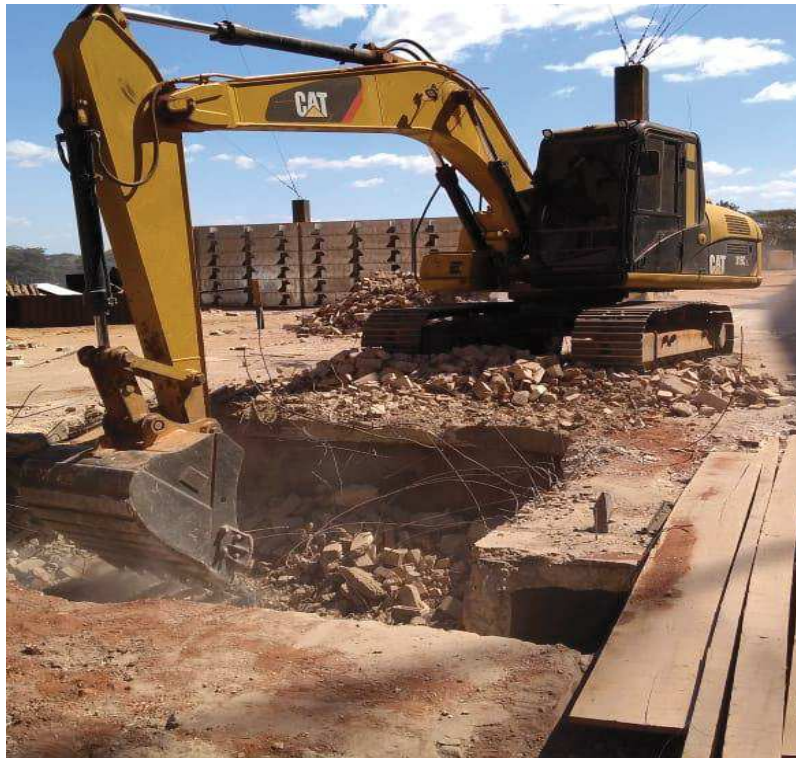
Figura 10. Demolição mecanizada da 1ª laje encontrada no subsolo

Foi realizada a verificação dos projetos das estruturas existentes naquele local ao mesmo passo que foram solicitadas informações ao corpo técnico da fazenda onde se realizou o estudo. Após a consulta aos projetos não foi verificado nenhum elemento no local, que estivesse indicado em planta, gerando a necessidade de se realizar escavações no solo com, através do auxílio de retroescavadeiras, no intuito da identificação visual do elemento intransponível. Constatou-se, portanto, ser uma laje maciça de concreto armado com espessura de 20 cm. A laje foi demolida com a utilização de pás carregadeiras e retroescavadeiras como mostra a Figura 10, tornando possível o retorno da perfuratriz para escavação das estacas.

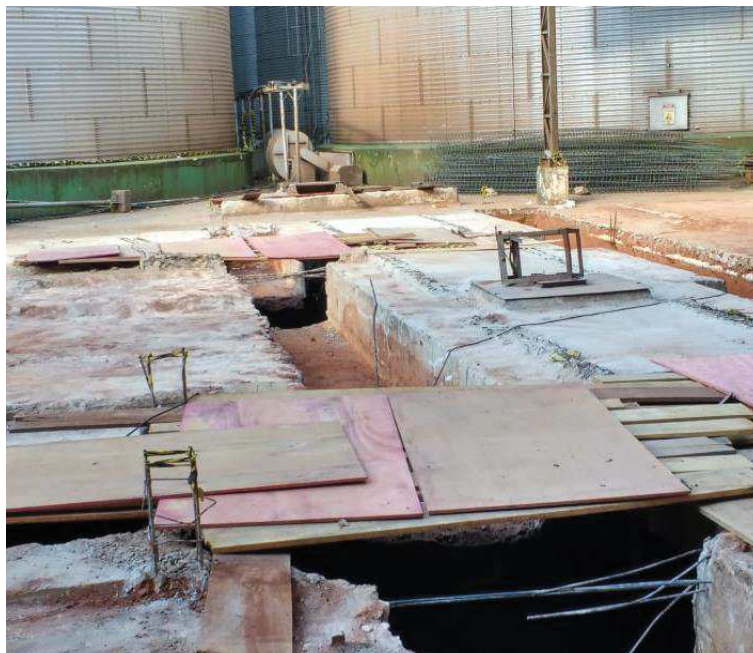
Figura 12. Buracos e valas recém-abertos aumentando riscos no canteiro.

A falta de espaço no canteiro de obras, necessidade de maquinário para realização de atividades e presença de homens trabalhando no local, associados a realização de furos para concretagem de estacas, atribuíram ao ambiente de trabalho um alto grau de periculosidade (ver Figura 12), havendo desta forma necessidade de adequação às normas de segurança vigentes de acordo com as atividades efetuadas no canteiro e sendo solicitada, à construtora, a presença de um técnico em segurança no trabalho supervisionando diariamente as atividades na obra.

Mesmo após os esforços da construtora para a adequação às solicitações de segurança exigidas, foram inevitáveis algumas suspensões das atividades no canteiro para readequação às normas de segurança.

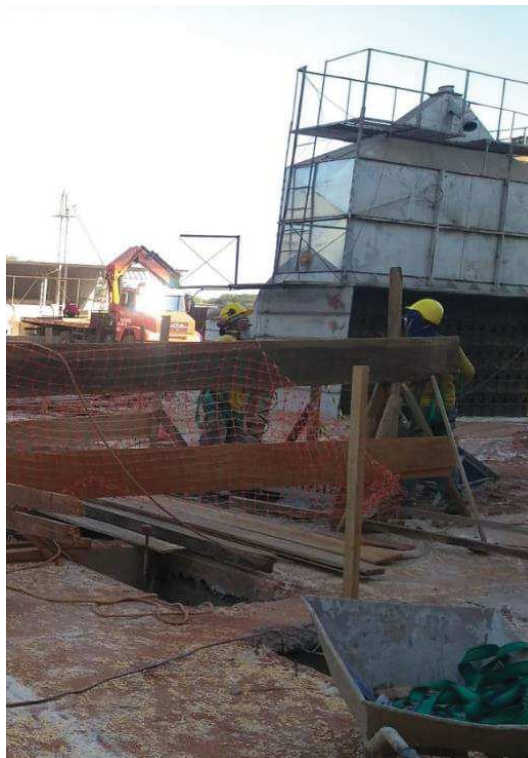
Figura 13. Peça desmontada do secador antigo colocada no meio do canteiro de obras

Além dos buracos e valas necessários ao projeto, partes dos secadores desmontados foram acomodados em meio ao canteiro de obras, conforme mostrado na Figura 13.

Estas peças locadas no meio da obra, contribuíram com a dificuldade no acesso de veículos, bem como, degradam a imagem do canteiro, atribuindo aparência de descuido ao mesmo.

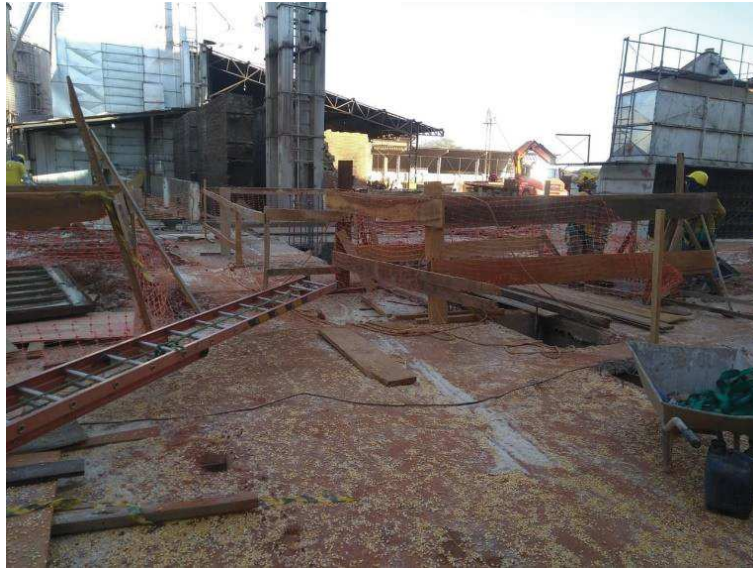
Figura 14. Isolamento de valas e fossos, sinalização de risco com fita zebra e construção de pontes e guarda-corpos

Devido aos atrasos na obra, a gerência da fazenda constantemente solicitava o aumento das frentes de serviço, com foco na agilidade da obra, ao mesmo passo que a equipe de segurança da fazenda solicitava a diminuição das equipes envolvidas no canteiro de obras, focando nos procedimentos de segurança, desta forma, foi solicitada a contratação de um técnico de segurança adicional para atenuação dos problemas com segurança no canteiro.

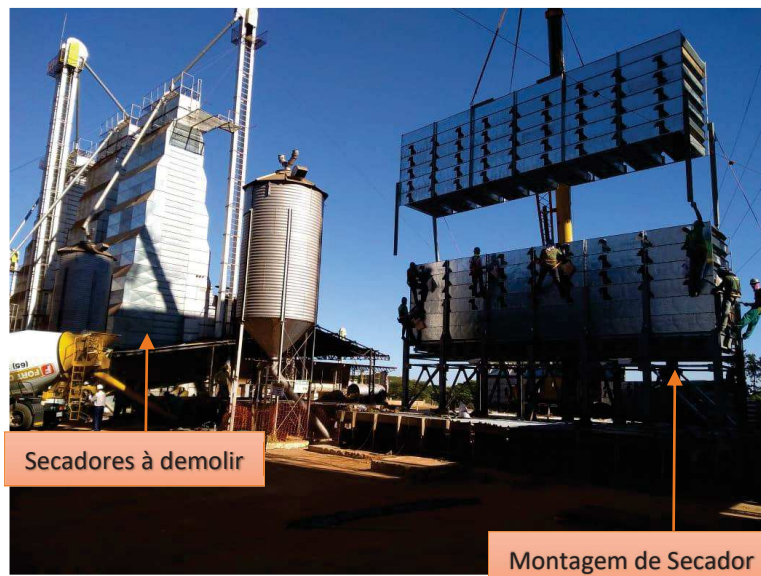
Figura 15. A direita, montagem do primeiro secador novo. A esquerda, secadores a serem demolidos

O seguimento deste cronograma tornou-se impossível, tendo em vista o descumprimento de prazos da empresa responsável pela desmontagem dos secadores, de forma que os secadores foram desmontados sem compatibilização com a execução do novo empreendimento, esta incompatibilização é demonstrada ao haver secadores novos sendo montados enquanto haviam secadores antigos aguardando sua desmontagem, conforma Figura 15.

Além de impossibilitar o seguimento do cronograma, o fato dos secadores a serem demolidos, permanecerem montados no canteiro de obras, dificultou significativamente o acesso de máquinas e implemento ao canteiro, bem como, dificultava as escavações e demolições planejadas para aquele momento.
