**AUTOCICATRIZAÇÃO DE MATERIAIS CIMENTÍCIOS POR ADIÇÃO DE
BACTÉRIAS IMOBILIZADAS EM ALGINATO**

**Self-healing of cementitious materials by addition of immobilized alginate
bacteria**

Trabalho de conclusão de curso de Graduação
apresentado como requisito para obtenção do título
de Bacharel em Engenharia de Materiais da
Universidade Tecnológica Federal do Paraná
(UTFPR).

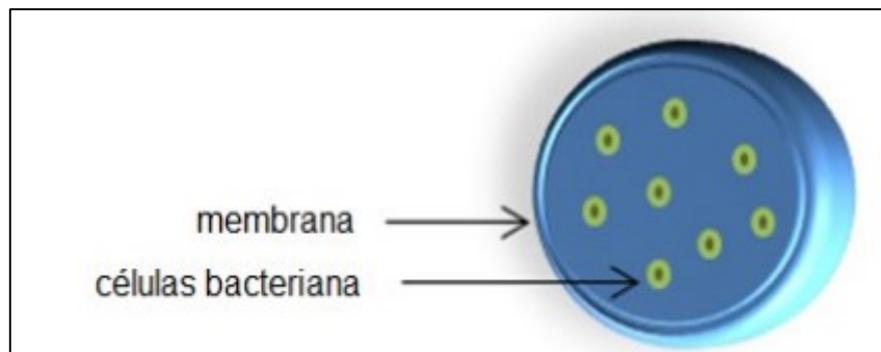
Figura 1: Representação de células microbianas encapsuladas.

Bassani (2018), cita que essa solução vem se mostrando uma alternativa viável para a integridade celular, preservando o agente cicatrizante, o qual permanece aprisionado dentro da membrana formada em torno das células bacterianas, mostrado na Figura 1.

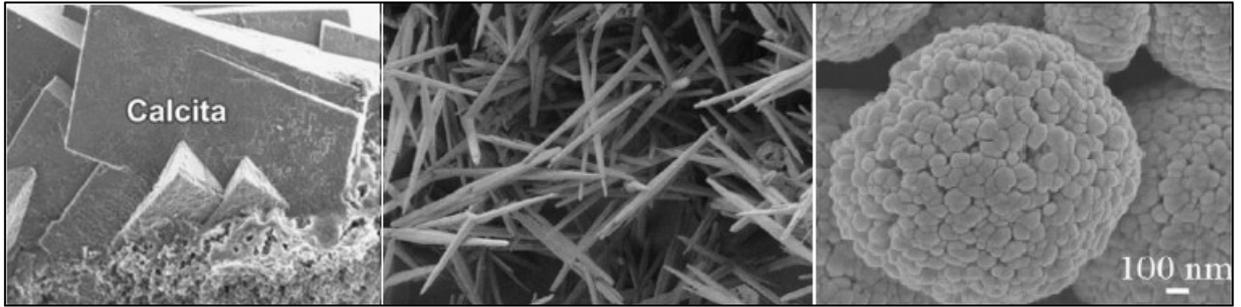
Figura 2: Polimorfos de cristalização para o carbonato de cálcio: Calcita, Aragonita e Vaterita, da esquerda para a direita.

De acordo com Francisco e Teixeira (2019), o carbonato de cálcio possui diferentes polimorfos para sua cristalização, sendo eles a calcita, forma de cristalização mais comum, a aragonita, que seria a forma de cristalização em formato de agulhas, e a vaterita. SCHWANTES-CEZÁRIO *et al.* (2017) cita que a morfologia encontrada para o carbonato de cálcio precipitado pela bactéria *B. subtilis* é a vaterita. A Figura 2 exhibe os polimorfos de cristalização para o carbonato de cálcio.

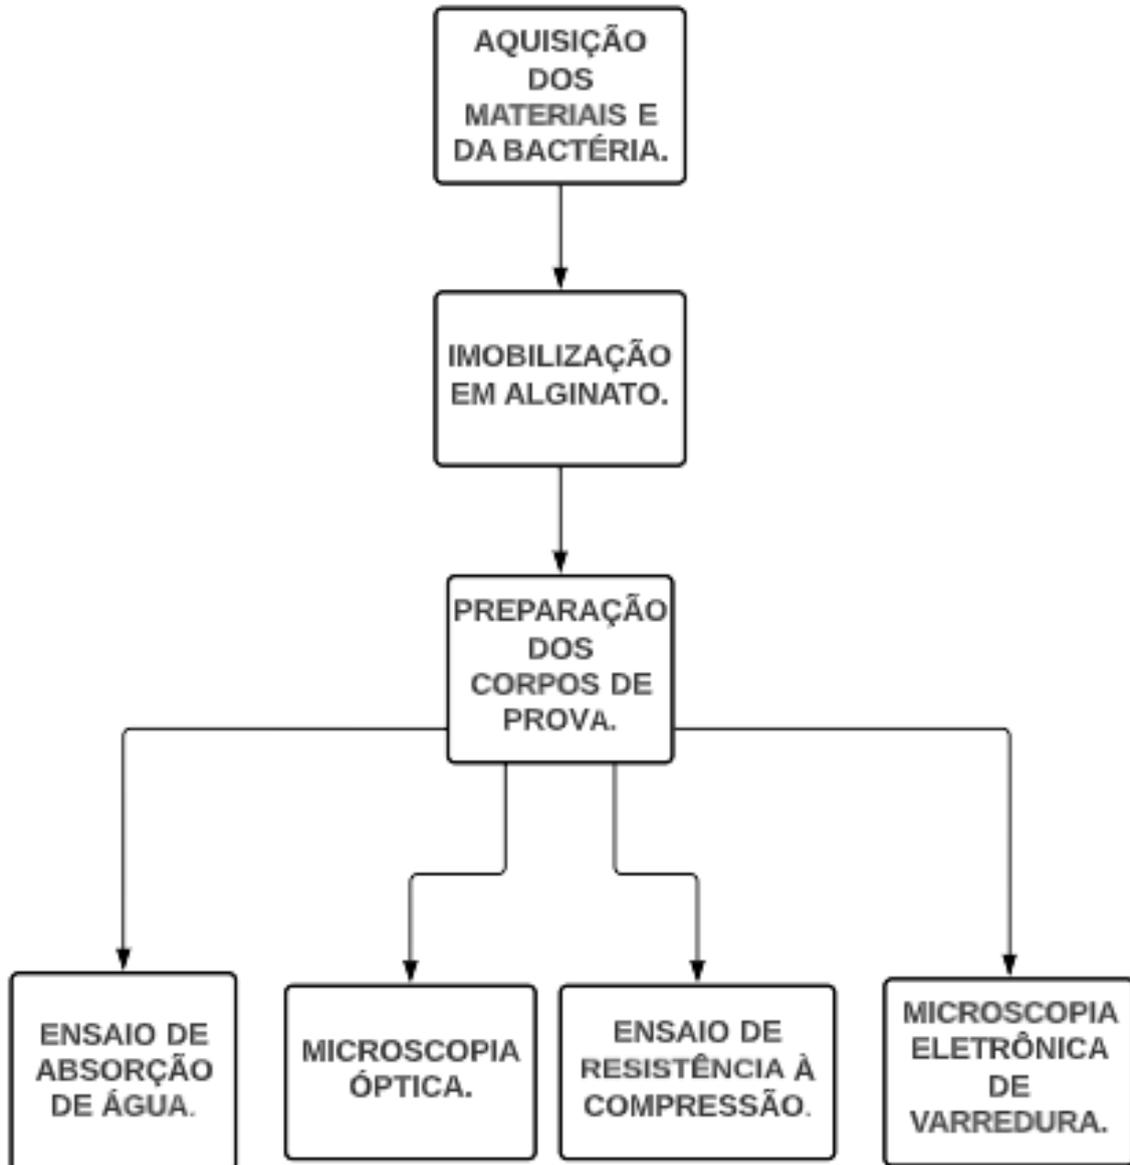
Figura 3: Fluxograma das atividades realizadas.

A metodologia utilizada no estudo é ilustrada na Figura 3. Cada etapa será discutida na sequência.

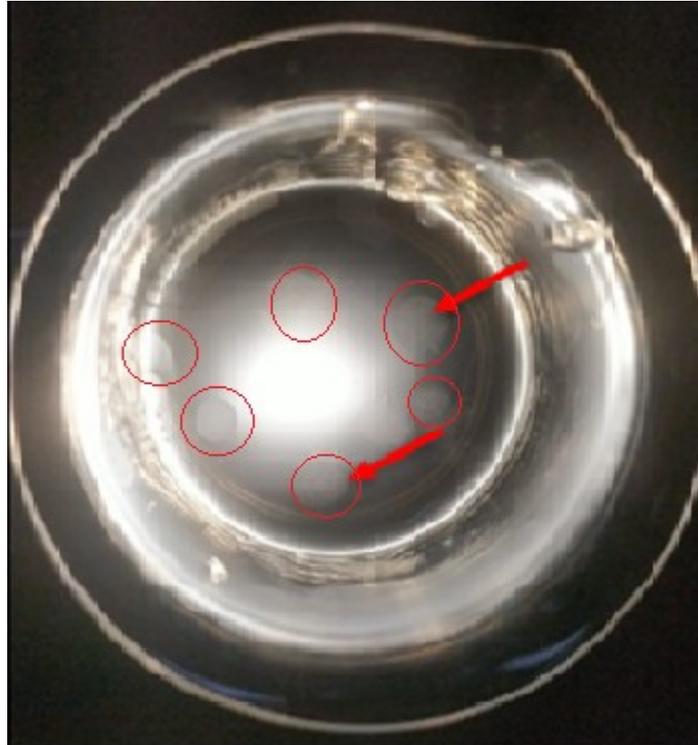
argamassa com o auxílio de uma pequena espátula. A Figura 4 ilustra a formação das cápsulas, após o gotejamento da solução de bactérias na solução de alginato. As setas e círculos mostram as cápsulas formadas.

Figura 4: Formação das cápsulas na solução de alginato.

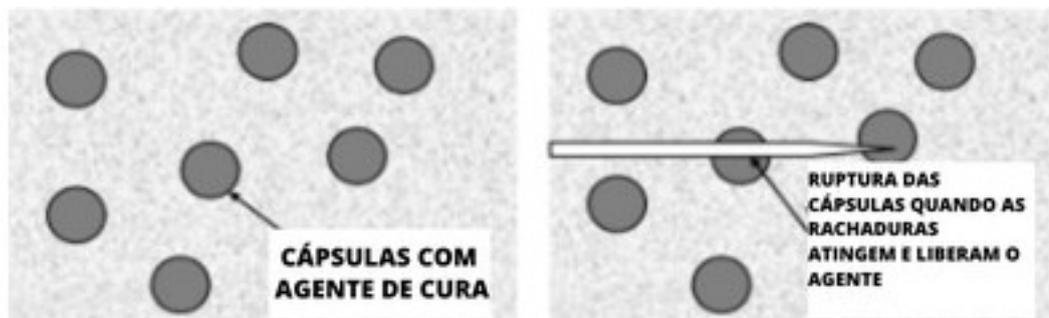
A Figura 5 ilustra o mecanismo de liberação dos agentes cicatrizantes. Conforme as fissuras vão avançando na estrutura do material, as mesmas rompem as cápsulas, e assim ocorre a liberação do agente cicatrizante.

Figura 5: Mecanismo esquemático de liberação do agente autocicatrizante pela propagação da fissura.

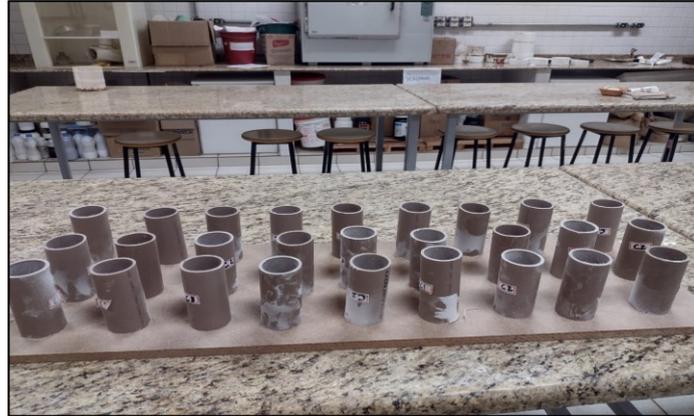
Figura 6: Preparação dos moldes dos corpos de prova.

Após 24 horas, os corpos de prova foram desmoldados e deixados em baldes com água e hidróxido de cálcio, onde permaneceram desta maneira até serem usados nos ensaios seguintes. A Figura 6 exibe os vinte e sete moldes após serem cortados, lixados e fixados no suporte. Foram usados 9 corpos de prova para o ensaio de absorção de água, e 18 corpos de prova para os ensaios de resistência à compressão. Os corpos de prova utilizados para o ensaio de microscopia óptica eram de tamanho reduzido, com 4 centímetros de altura, pois era necessário que os mesmos fossem encaixados no suporte existente no microscópio para as imagens serem obtidas.

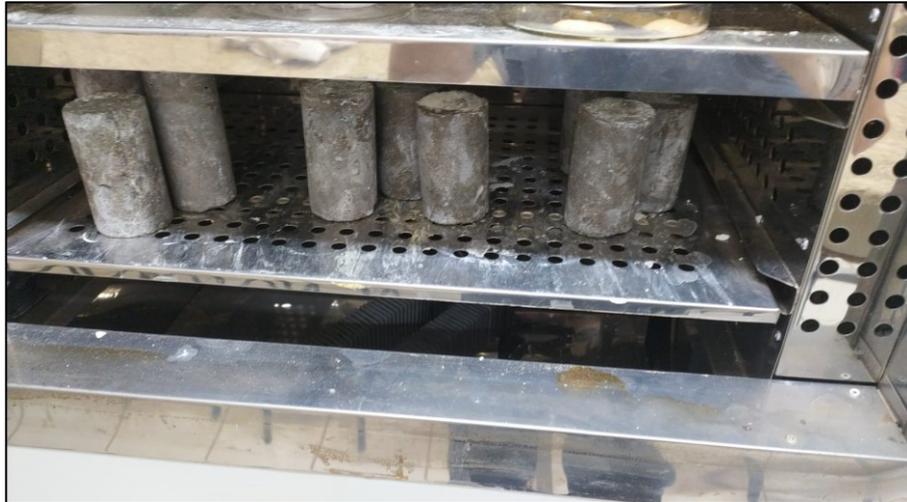
Figura 7: Corpos de prova colocados na estufa.

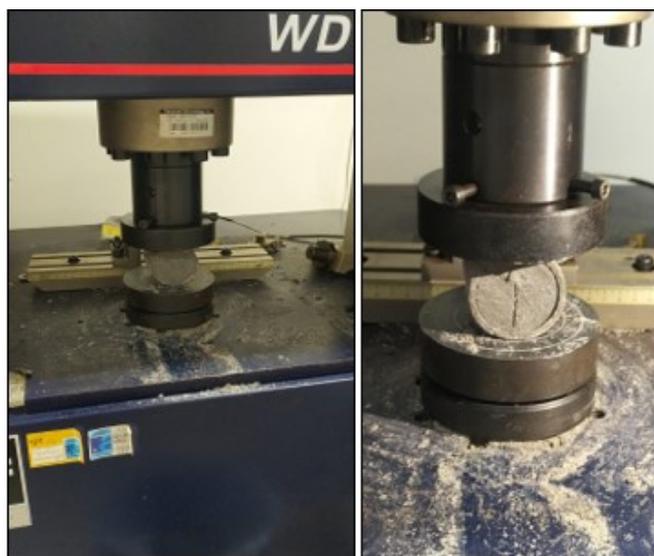
Para causar a fissura nos corpos de prova foi realizado o ensaio de compressão diametral na Máquina Universal de Ensaios WDW-100E da empresa Shijin, disponível no Laboratório B006, com carga de 0,5 KN até a abertura de uma pequena fissura, que foi analisada posteriormente. A Figura 8 mostra o processo realizado para causar a fissura no corpo de prova, através da compressão diametral.

Figura 8 Fissuração por compressão diametral.

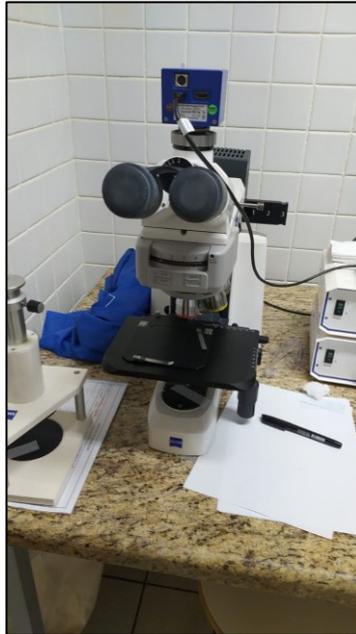
As imagens dos corpos de prova fissurados foram obtidas pelo microscópio óptico com câmera Axio Scope.A1 acoplada, modelo AxioCam ERc5s, da empresa ZEISS, disponível no laboratório B004. As fotos foram tiradas com 7, 14 e 28 dias para cada composição, aumentando-se a imagem em 50 vezes. Na Figura 9, pode-se observar o microscópio utilizado para realizar as imagens.

Figura 9: Microscópio utilizado para as imagens.

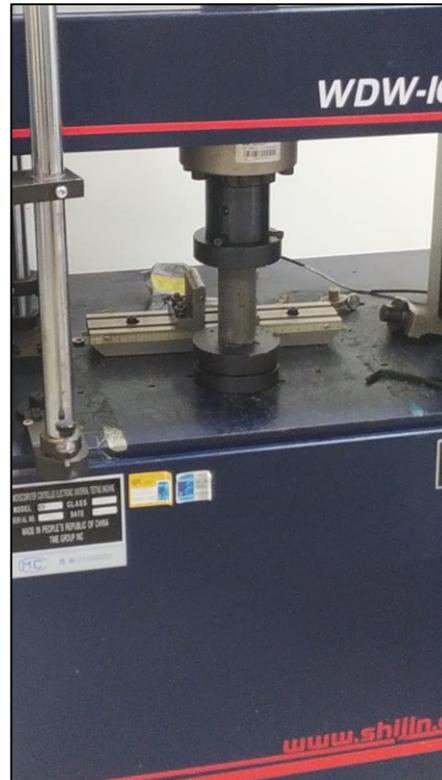
O ensaio de resistência à compressão foi realizado adaptando-se a metodologia conforme a norma NBR 7215: Cimento Portland - Determinação de resistência à compressão. Os corpos de prova foram rompidos nas idades 7 e 28 dias no equipamento universal de ensaios universal WDW-100E da empresa Shijin disponível no Laboratório B006. A aplicação da carga foi realizada na velocidade 0,5 kN/s. Foram ensaiados 3 corpos de prova para cada composição nas idades de 7 e 28 dias, totalizando 18 corpos de prova. A Figura 10 exibe o corpo de prova sendo ensaiado.

Figura 10: Corpo de prova sendo ensaiado.

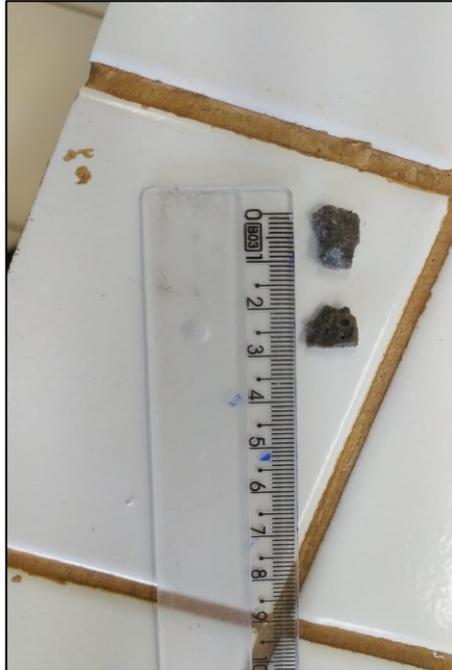
As amostras foram retiradas do ensaio de resistência à compressão ao sétimo dia de cura para serem analisadas. Foi necessário mantê-las em água saturada de óxido de cálcio para posteriormente levá-las ao laboratório e fazer o recobrimento das amostras com ouro. As amostras continham cerca de 1 centímetro de largura. A Figura 11 apresenta as amostras antes do recobrimento, necessário para realizar os ensaios de Microscopia Eletrônica de Varredura.

Figura 11: Amostras antes do recobrimento.

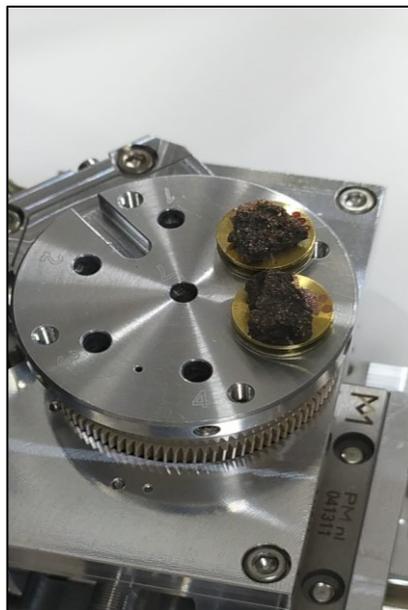
Na Figura 12, é possível observar as amostras no equipamento, após o recobrimento ser feito.

Figura 12: Amostras no equipamento após o recobrimento.

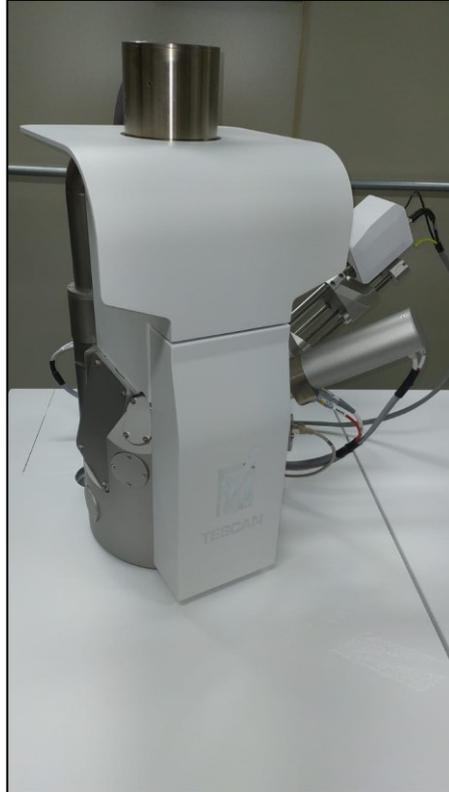
A Figura 13 mostra o equipamento utilizado para obtenção das imagens e análise de composição química.

Figura 13: Microscópio eletrônico de varredura modelo Tescan Vega 4.

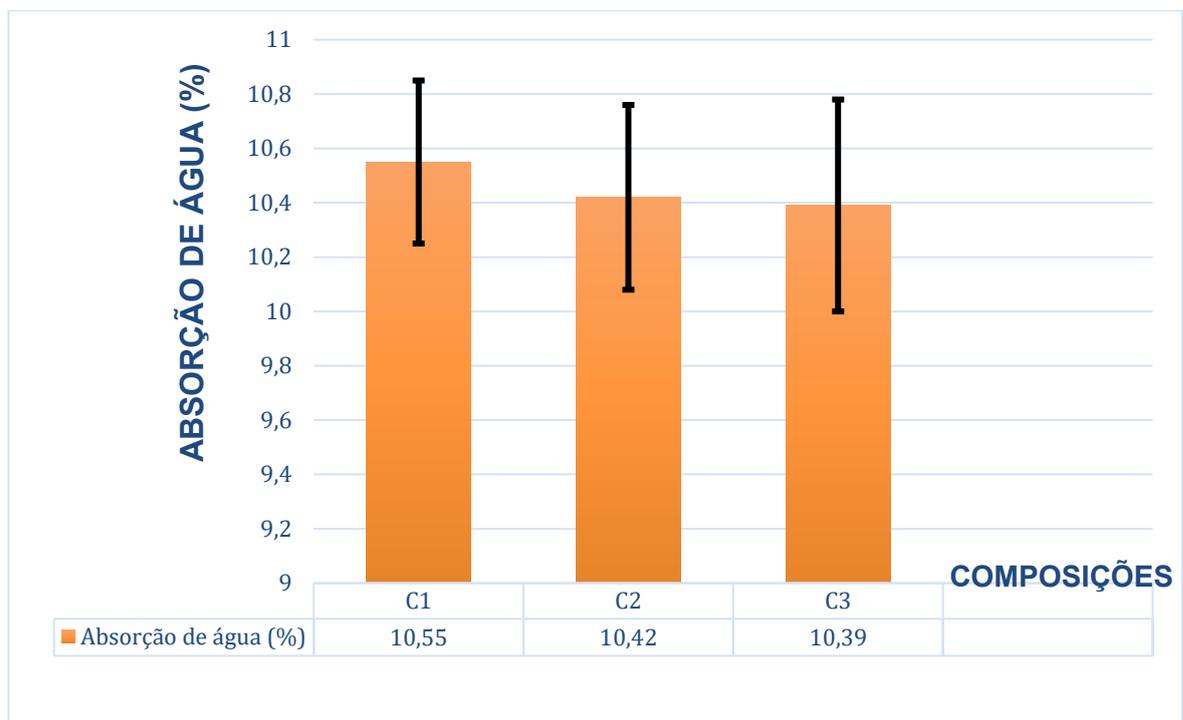
A Figura 14 exibe os resultados médios para os 9 corpos de prova, obtidos a partir do ensaio de absorção de água, após 21 dias, plotados em um gráfico para as três composições, assim como o desvio padrão.

Figura 14: Resultados do ensaio de absorção de água.

A absorção de água é um indicador da porosidade existente nas argamassas. Com a adição de lactato de cálcio, tanto isolado, quanto junto das bactérias, esperava-se uma diminuição nos resultados de absorção de água. O próprio lactato de cálcio, quando adicionado isoladamente, pode auxiliar na precipitação de carbonato de cálcio, assim como na adição de bactérias (SCHWANTES-CEZARIO, 2021)

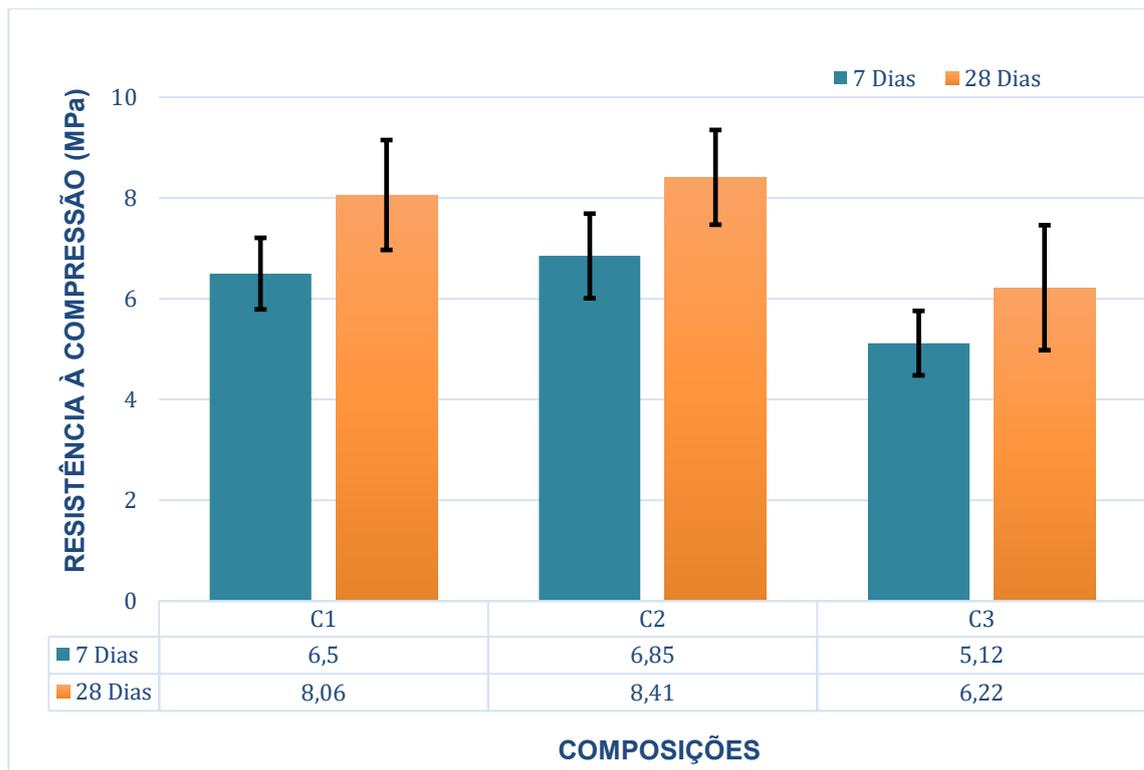
Os dados dos ensaios de compressão aos 7 e 28 dias de cura estão expostos na Figura 15. Foram calculados as médias e os desvios padrão para os 3 corpos de prova de cada composição dos períodos informados.

Figura 15: Resultados do ensaio de compressão aos 7 e 28 dias de cura.

Wang *et al.* (2015) encontraram resultados em torno de 40 MPa, assim como Soysal *et al* (2020). Murugappan e Muthadhi (2022) encontraram resultados entre 10

Murugappan e Muthadhi (2022) comentam que a propriedade compressiva do próprio alginato diminui, caso o mesmo expanda, prejudicando a matriz. Assim como os autores comentados, os resultados de Heidari (2015) também corrobora com os de Wang *et al.* (2015).

Outros fatores citados por Gulin (2018) e também encontrados neste trabalho foram a moldagem dos corpos de prova, feitas de forma manual. Outro fator foi a adaptação dos moldes, os quais foram confeccionados a partir de canos de PVC. A norma utilizada para este trabalho, NBR 7215: Cimento Portland – Determinação da resistência à compressão (ABNT, 1997), especifica que os moldes devem ser de metal não corrosível. Os mesmos não foram utilizados devido ao alto custo e indisponibilidade.

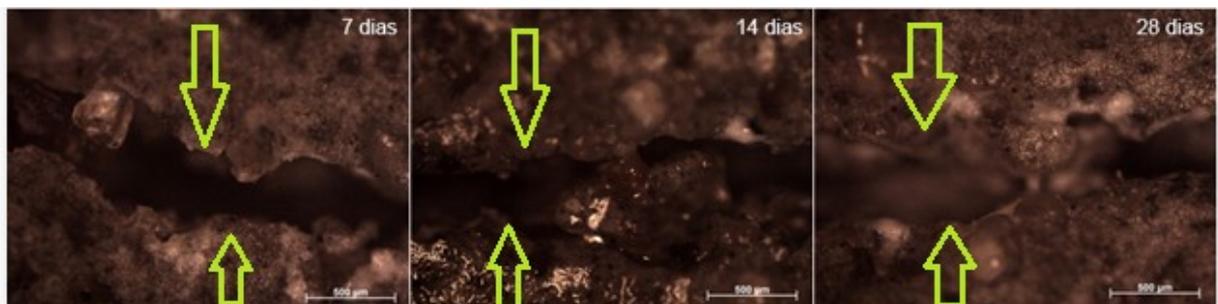
As Figuras 16 a 18 mostram o resultado das microscopias ópticas realizadas aos 7, 14 e 28 dias após a fissuração dos corpos de prova. Buscou-se analisar a mesma posição nos corpos de prova em relação a localização das trincas.

Figura 16: Imagens da fissura no corpo de prova de composição C1 ao longo de 7, 14 e 28 dias respectivamente.

Frente às imagens obtidas, observa-se que, na composição C1 não houve melhora aparente nas microscopias obtidas ao longo dos dias, porém, foi observado uma evolução quanto às amostras C2 e C3, principalmente aos 28 dias. De acordo com as Figuras 18, 19 e 20, percebe-se que a composição C2 apresentou melhores resultados em relação aos outras, após 28 dias, seguido da composição C3, que apesar de não obter um resultado esperado, que seria o fechamento total da fissura, pode-se perceber um início de fechamento de fissura em sua maior profundidade, o que não é observado na composição C1.

A partir das microscopias ópticas e acompanhamento das fissuras nas três composições ao longo dos dias, pode-se observar ligeira melhora aos 28 dias da amostra C3 em comparação com a amostra C1. A amostra C2 obteve melhores resultados com relação ao fechamento das fissuras em relação a ambas composições.

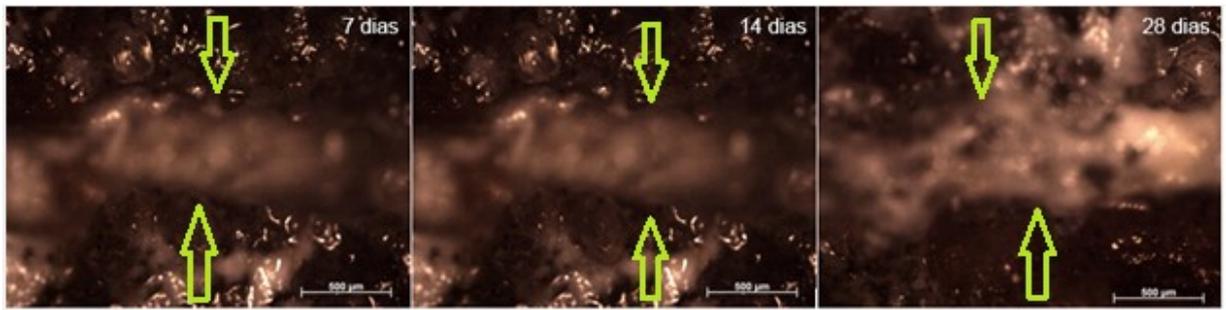
Figura 17: Imagens da fissura no corpo de prova de composição C2 ao longo de 7, 14 e 28 dias respectivamente.

Esperava-se uma leve evolução em relação ao fechamento da fissura por precipitação de carbonato de cálcio por parte dos corpos de prova das composições C2 e C3, visto que os mesmos continham lactato de cálcio, e no caso da composição de C3, além dele, bactérias *B. subtilis*.

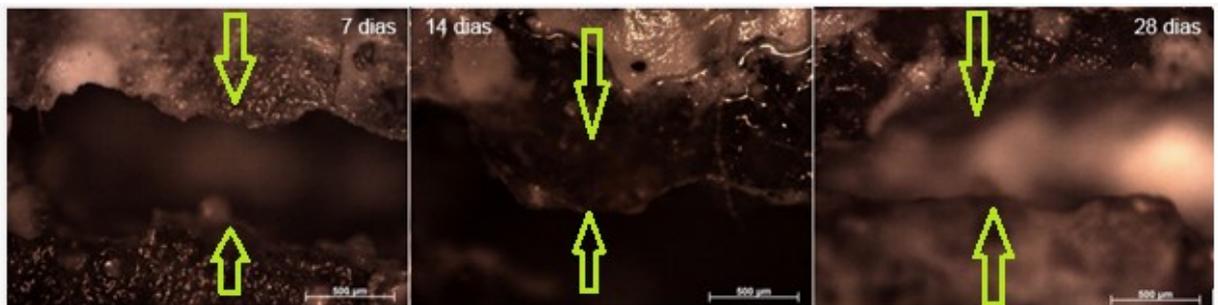
Figura 18: Imagens da fissura no corpo de prova de composição C3 ao longo de 7, 14 e 28 dias respectivamente.

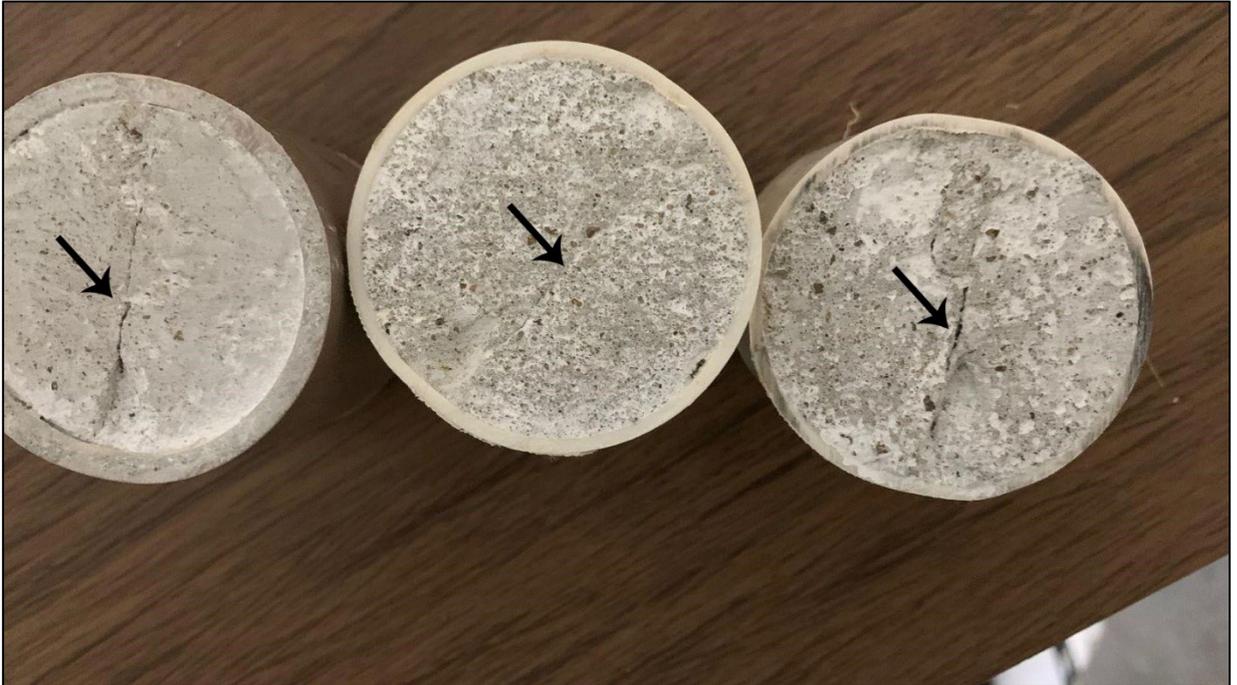
A Figura 19 mostra uma imagem macroscópica dos corpos de prova fissurados, onde pode-se observar a melhora evidente na fissura após 28 dias na composição C2.

Figura 19: Imagem macroscópica dos corpos de prova fissurados aos 28 dias.

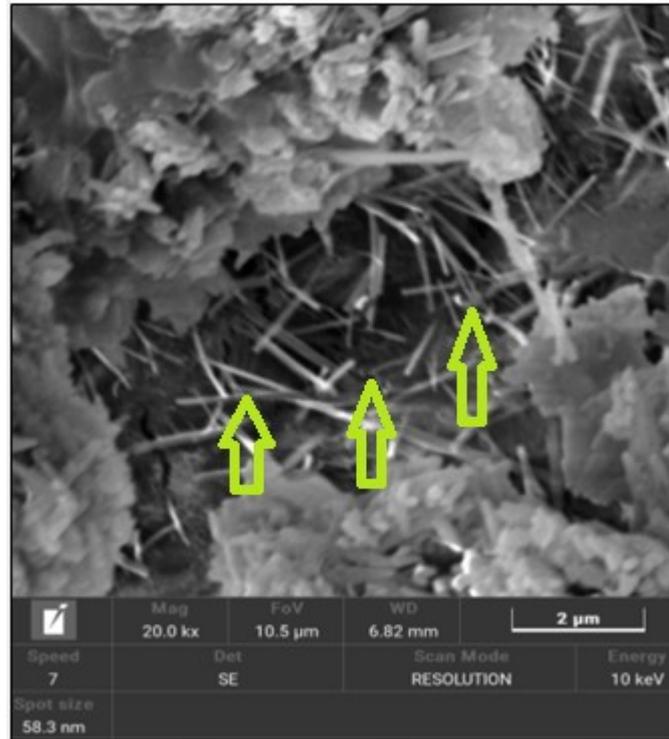
Foram realizadas imagens com microscópio eletrônico de varredura para as composições C2 e C3, bem como a espectroscopia de energia dispersiva, EDS, a fim de verificar a morfologia do carbonato de cálcio precipitado, bem como sua composição. As amostras para realização do procedimento foram coletadas do ensaio de compressão ao sétimo dia de cura. Não foram realizadas imagens da composição C1, pois não cabia a esse estudo analisar a composição de referência, visto que sua estrutura já é conhecida e comentada nas literaturas. A Figura 20 exibe a imagem obtida através do Microscópio Eletrônico de Varredura para a composição C2.

Figura 20: Imagem do MEV para composição C2.

Na Tabela 4 são mostrados os resultados advindos do ensaio de EDS e as proporções de cada elemento na região analisada da composição C2.

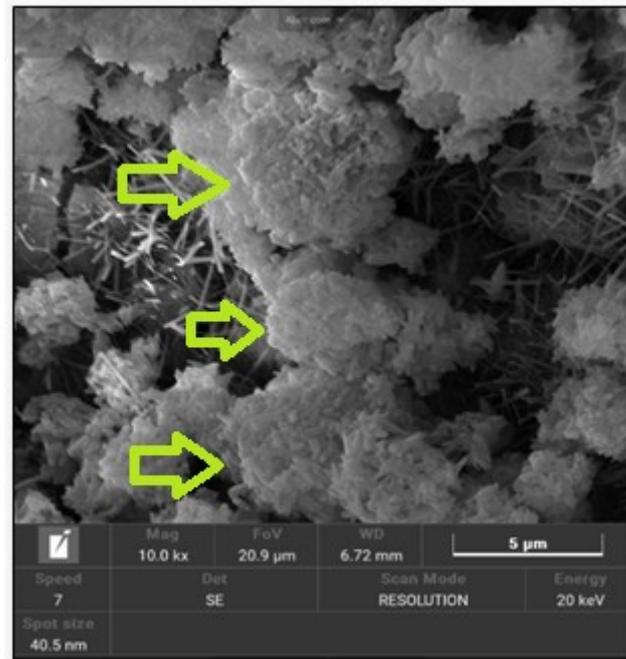
A Figura 21 exibe a imagem obtida através do Microscópio Eletrônico de Varredura para a composição C3.

Figura 21: Imagem do MEV para composição C3.

Na Tabela 5 são mostrados os resultados advindos do ensaio de EDS e as proporções de cada elemento na região analisada da composição C3.
