**DIAGNÓSTICO E SOLUÇÃO PARA PATOLOGIAS CAUSADAS POR SISTEMAS
DE CLIMATIZAÇÃO NA UTFPR CAMPUS CAMPO MOURÃO**

**Diagnosis and solution for pathologies caused by HVAC systems at UTFPR
CAMPUS CAMPO MOURÃO**

Trabalho de conclusão de curso de graduação apresentada como requisito para obtenção do título de Bacharel em Engenharia Civil da Universidade Tecnológica Federal do Paraná (UTFPR).
Orientador(a): Prof. Dr. Douglas Fukunaga Surco.
Coorientador(a): Prof. Dr. Thelma Pretel Brandão Vecchi.

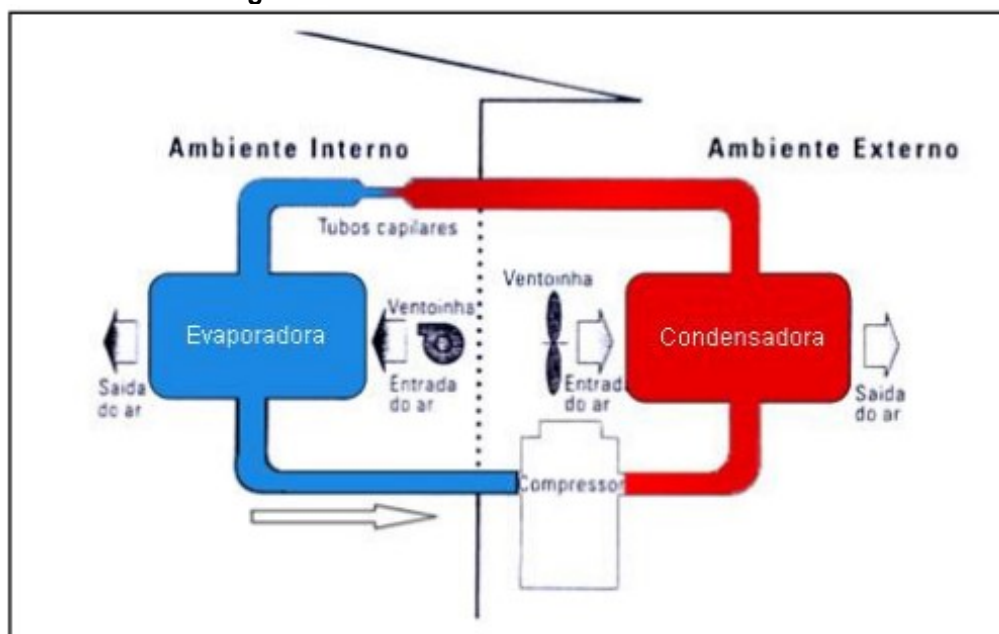
Figura 1 - Funcionamento do ar-condicionado

Na Figura 1 o compressor comprime o gás frio, transformando em gás quente de alta pressão, representado pela cor vermelha. Este gás quente circula através de um trocador de calor para dissipar a alta temperatura e se condensa para o estado líquido. O líquido escoar através de uma válvula de expansão e ele vaporiza para se tornar gás frio de baixa pressão, representado na figura pela cor azul. Este gás frio circula através do trocador de calor que permite que o gás absorva calor e esfrie o ar presente no interior do ambiente (ANTONVICS; WEBER, 2013).

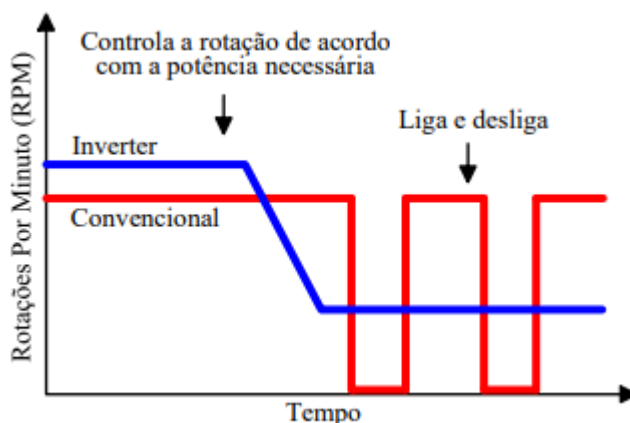
Figura 2 - Comparação da rotação modelo convencional e inverter

A Figura 2 demonstra a ilustração do fabricante Daikin, onde pode-se observar um gráfico que informa a rotação do compressor. A linha representada pela cor vermelha simula o modelo convencional, já a linha na cor azul representa o modelo com a tecnologia inverter (DAIKIN, 2015).

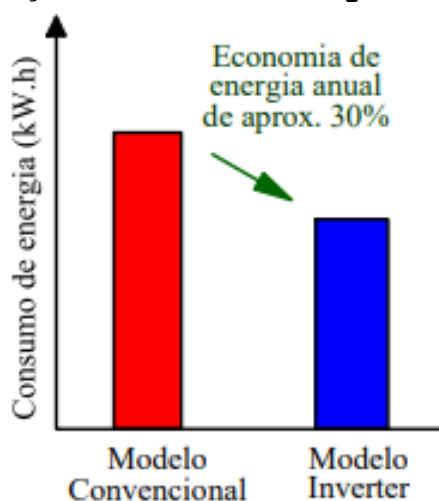
Figura 3 - Comparação de economia de energia inverter x convencional

Já na Figura 3 é possível observar a economia de energia que os equipamentos da marca Daikin, com tecnologia inverter, podem gerar, que é aproximadamente 30% em relação aos modelos com tecnologia convencional (DAIKIN,2015).

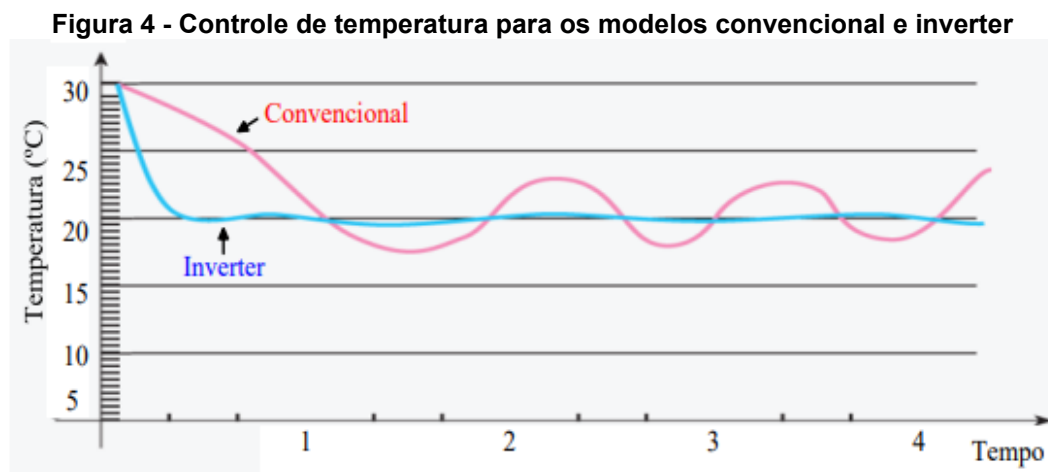
A precisão no controle de temperatura para o modelo convencional chega a variar entre $\pm 3^\circ$ Celsius, enquanto a precisão da temperatura para o modelo com tecnologia inverter é de $\pm 0,5^\circ$ Celsius. Além da variação da temperatura ser menor, é necessário levar em conta outra característica do modelo inverter, a velocidade de redução da temperatura no ambiente, que corresponde a 30% do período utilizado pelo modelo convencional (PIONEER, 2015). Essa comparação de variação é

possível ser observada na Figura 4, em que a linha na cor vermelha representa o modelo convencional e a linha na cor azul o modelo com tecnologia inverter.

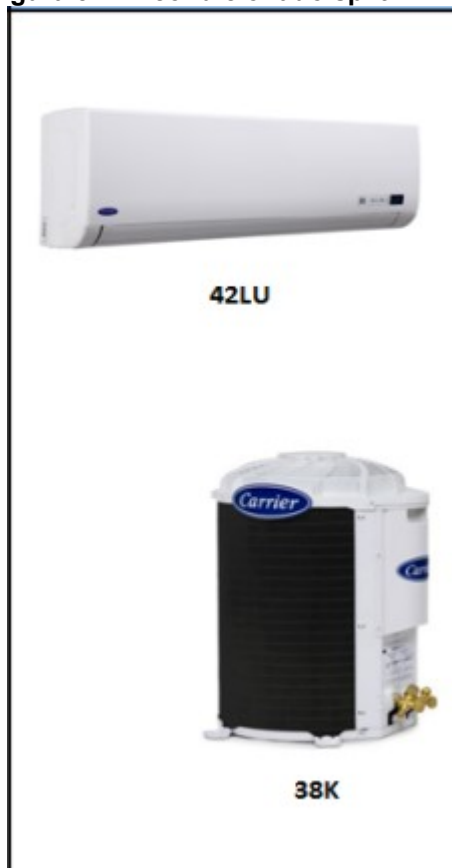
Figura 5 - Ar-condicionado split Hi-Wall

O ar-condicionado Hi-Wall (imagem apresentada na Figura 5) é instalado na parede, por isso ele recebe a denominação de split de “parede”. Este modelo é o mais comum entre os splits, encontrado geralmente em residências e comércios de pequeno porte. A instalação deste tipo de ar-condicionado pode ser feita a uma distância entre quinze e trinta centímetros do teto. O desnível máximo entre as unidades internas e externas, e a distância da tubulação entre as duas unidades varia em relação a cada fabricante. Para que seja realizada a instalação na parede, é necessário realizar furos para a passagem da tubulação, além da fixação da condensadora no lado externo da parede do imóvel. Os modelos tipo split Hi-Wall

estão disponíveis em várias versões de capacidade como, 7.000, 7.500, 8.500, 9.000, 12.000, 18.000, 22.000 até 30.000 Btu/h (ANTONOVICZ; WEBER, 2013).

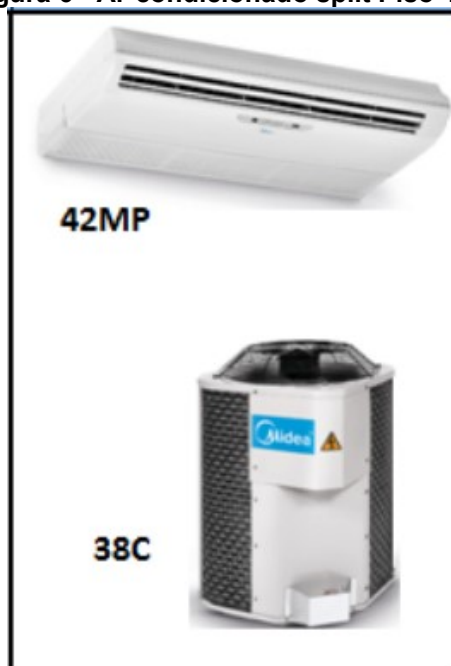
Figura 6 - Ar-condicionado split Piso-Teto

O ar-condicionado split Piso-Teto (imagem apresentada na Figura 6) tem como característica principal o bom aproveitamento de espaços, pois sua instalação é muito versátil, podendo ser instalado no piso, teto ou parede. Este modelo é indicado para ambientes com muito tráfego de pessoas, aglomerações e ambientes com pé direito alto (ANTONOVICZ; WEBER, 2013).

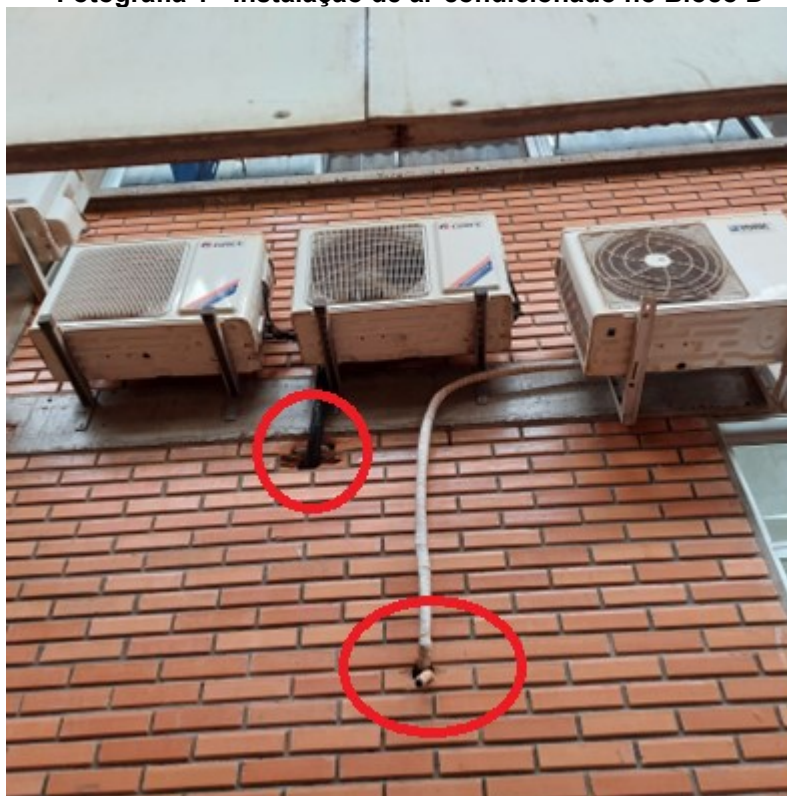
Fotografia 1 - Instalação de ar-condicionado no Bloco D

Na Fotografia 1 é possível perceber que a instalação do ar-condicionado no bloco D está feita de maneira improvisada e, devido à falta de projetos executivos complementares, as patologias ficam evidentes. Desta forma, é possível visualizar a quebra no revestimento externo, causando uma degradação na fachada, tanto estética quanto de vedação.

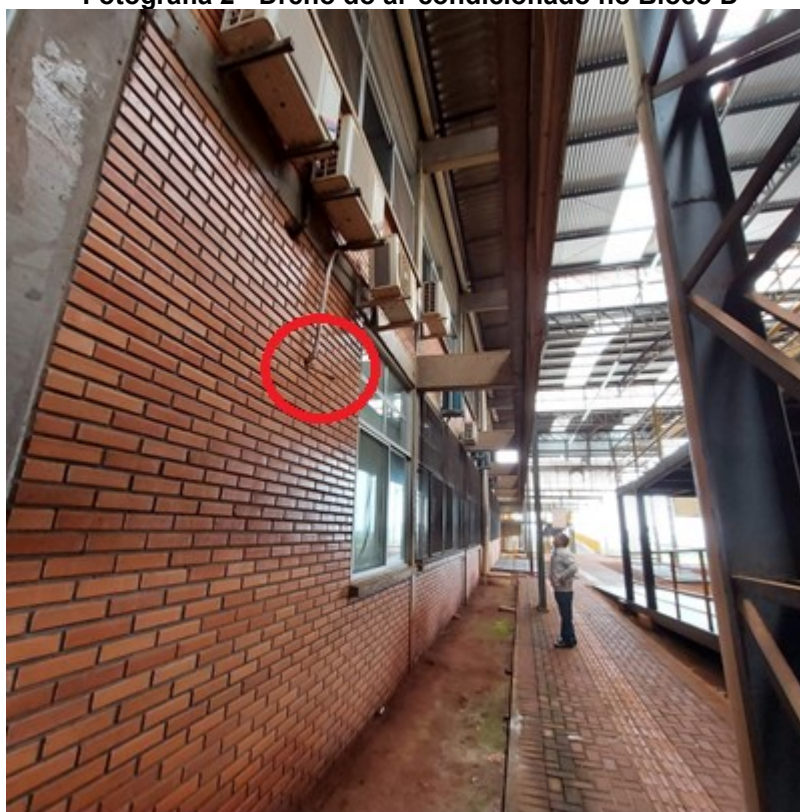
Fotografia 2 - Dreno do ar-condicionado no Bloco D

Outro detalhe a ser observado é a não finalização do dreno, apresentado na Fotografia 2, utilizado neste equipamento, a água que o dreno expelir será jogada no solo, podendo causar uma infiltração na parede, por não ter a destinação correta para uma galeria ou vala de escoamento.

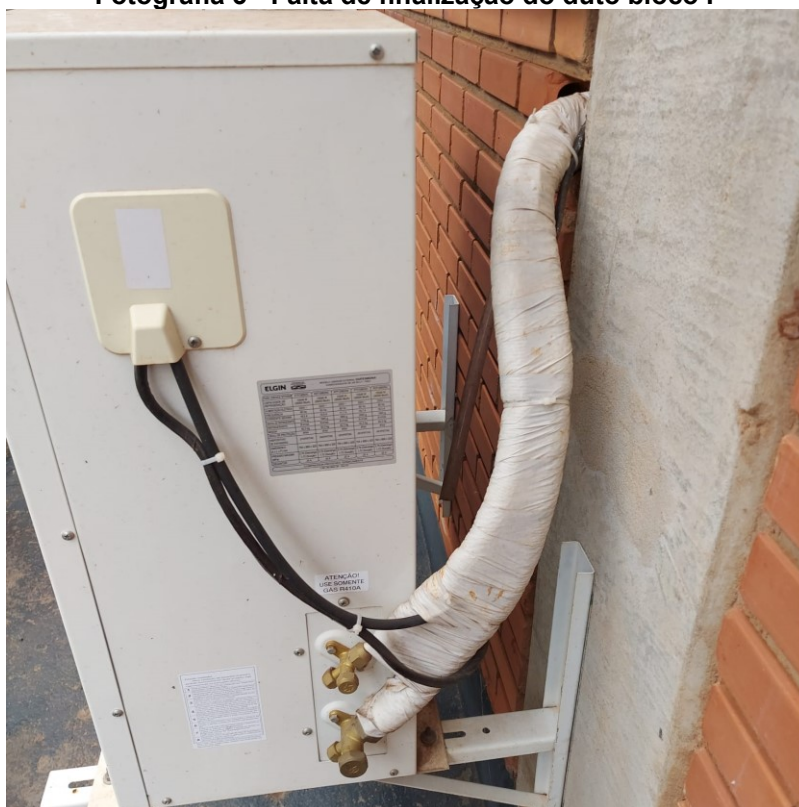
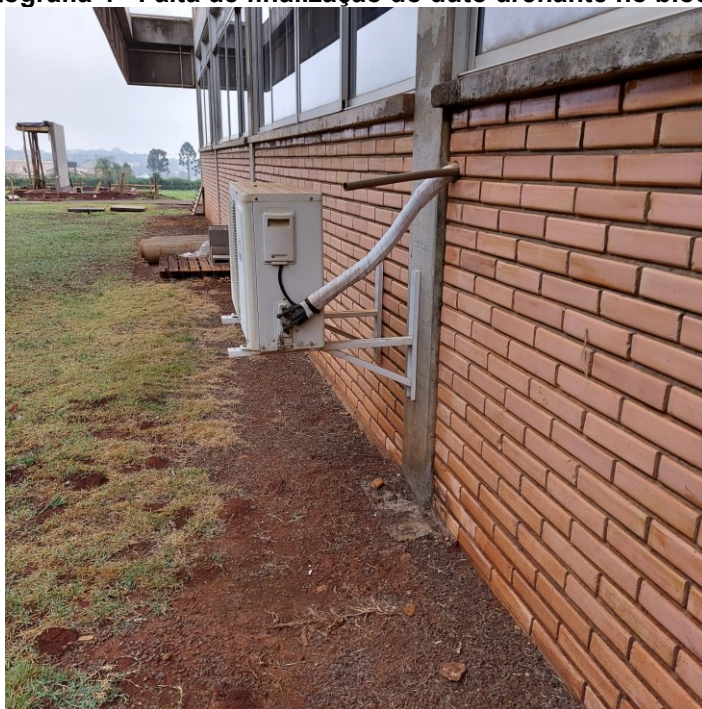
Os problemas de instalações citados acima no bloco D, se repetem nos blocos C, E, F, G e H, pois seus dutos não foram ligados a nenhuma rede coletora e não está sendo descartada a água expelida pelos dutos em alguma canaleta ou reservatório, causando infiltrações nas edificações.

As Fotografias 3 e 4 demonstram essa falta de finalização de instalação dos drenos corretamente nos blocos F e H, respectivamente.

Fotografia 3 - Falta de finalização do duto bloco F

Fotografia 4 - Falta de finalização do duto drenante no bloco H

A solução ilustrada pela Figura 18 foi pensada para os ares-condicionados já instalados nas edificações da universidade. Esta sugere realizar a instalação de cano

PVC 25 milímetros nos drenos, descendo-o paralelamente as paredes. Ao chegar no nível do solo, escavar um pouco para que seja despejada a água dentro de um cano PVC 100 (cem) milímetros furado, sendo necessário a utilização de uma tampa em concreto para evitar acidentes. Para finalizar, é necessário a execução de um dreno vertical com diâmetro de 25 (vinte e cinco) centímetros e 3 (três) metros de profundidade, para que a água escoe no solo sem danificar a estrutura das edificações.

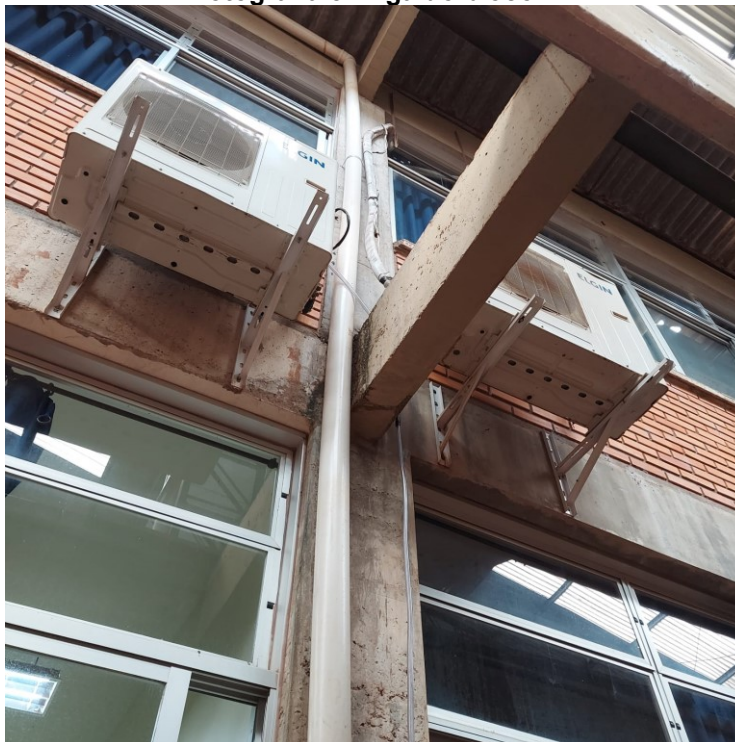
Fotografia 5 -Viga do bloco E

Já no bloco E existe um agravante relacionado a uma viga da edificação. A Fotografia 5 demonstra que a água do dreno dos equipamentos localizados acima da viga goteja diretamente nela, causando bolor e infiltração.

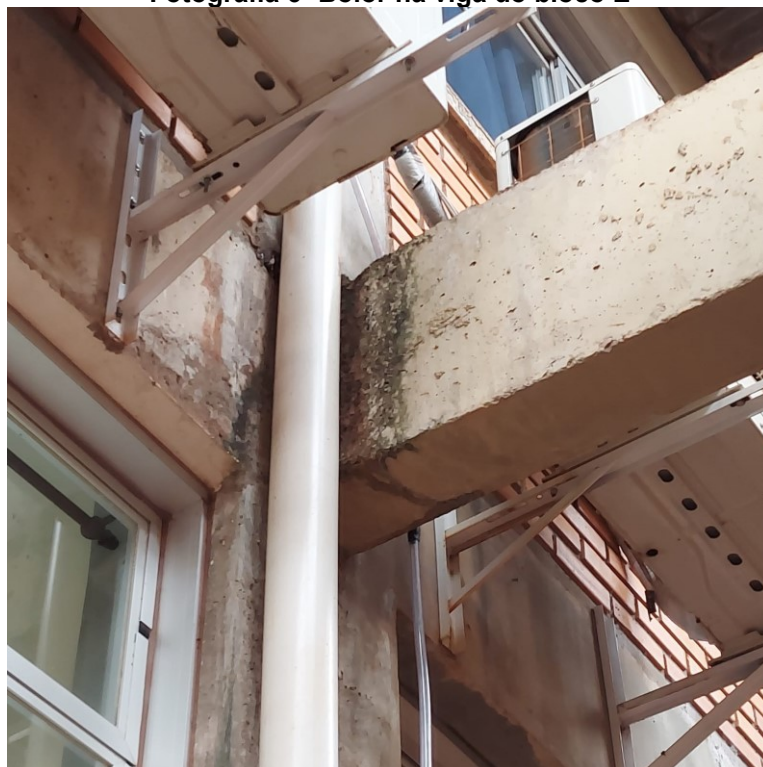
Fotografia 6 -Bolor na viga do bloco E

Na Fotografia 6, representando a viga do bloco E, é possível observar mais de perto o que uma má finalização de instalação do sistema de climatização pode causar na estrutura da edificação.

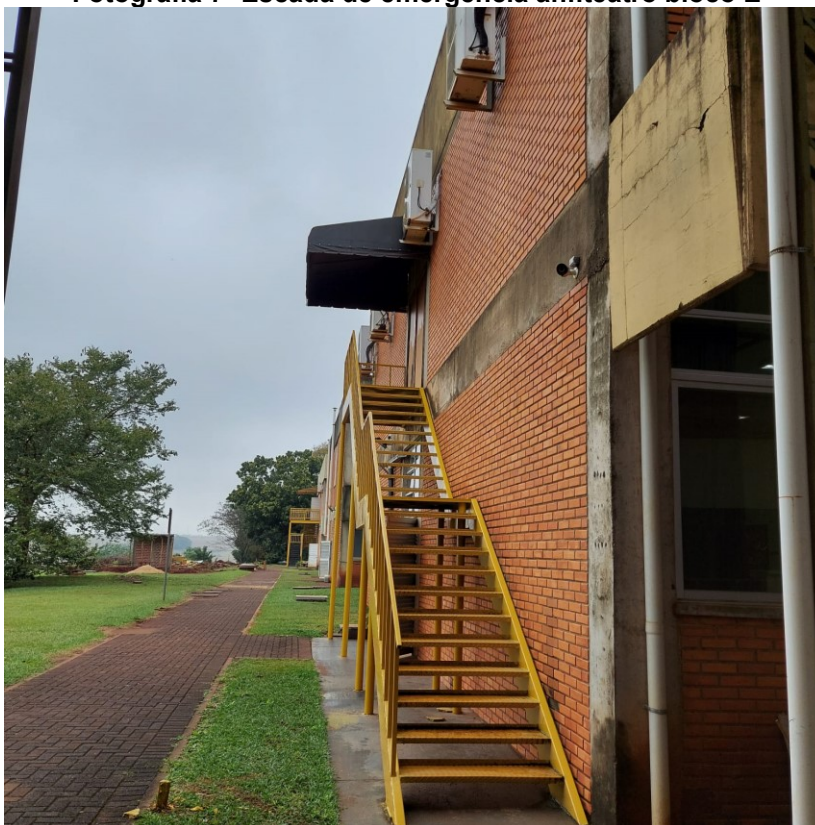
Fotografia 7 -Escada de emergência anfiteatro bloco E

Outro problema de instalação que pode ser considerado grave é a instalação dos sistemas de climatização do anfiteatro, localizado no bloco E. Como é possível observar na Fotografia 7, o duto destes ar-condicionados expõe água na escada de emergência metálica, podendo causar corrosão da escada, além de deixar molhada e com chances de alguma pessoa escorregar em uma eventual emergência.

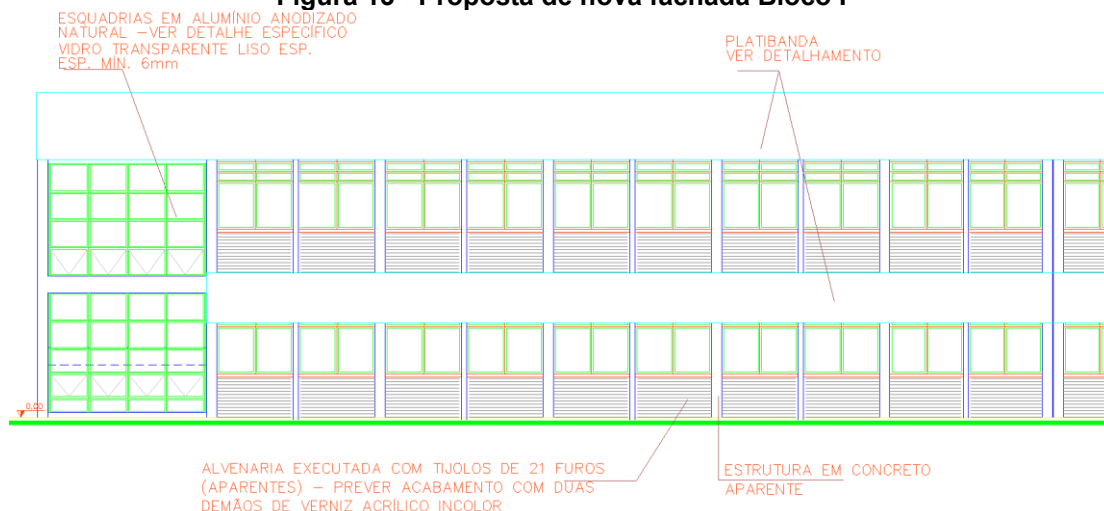
Figura 13 - Proposta de nova fachada Bloco I

Já na Figura 13 a proposta da nova fachada do Bloco I, com a solução sugerida para a construção do Herbário. Na comparação entre a Figura 12 e a Figura 13 é possível perceber a diferença entre elas, pois a cada duas folhas de janela temos um pilarete que será responsável por “esconder” os dutos dos sistemas de climatização instalados no Bloco I.

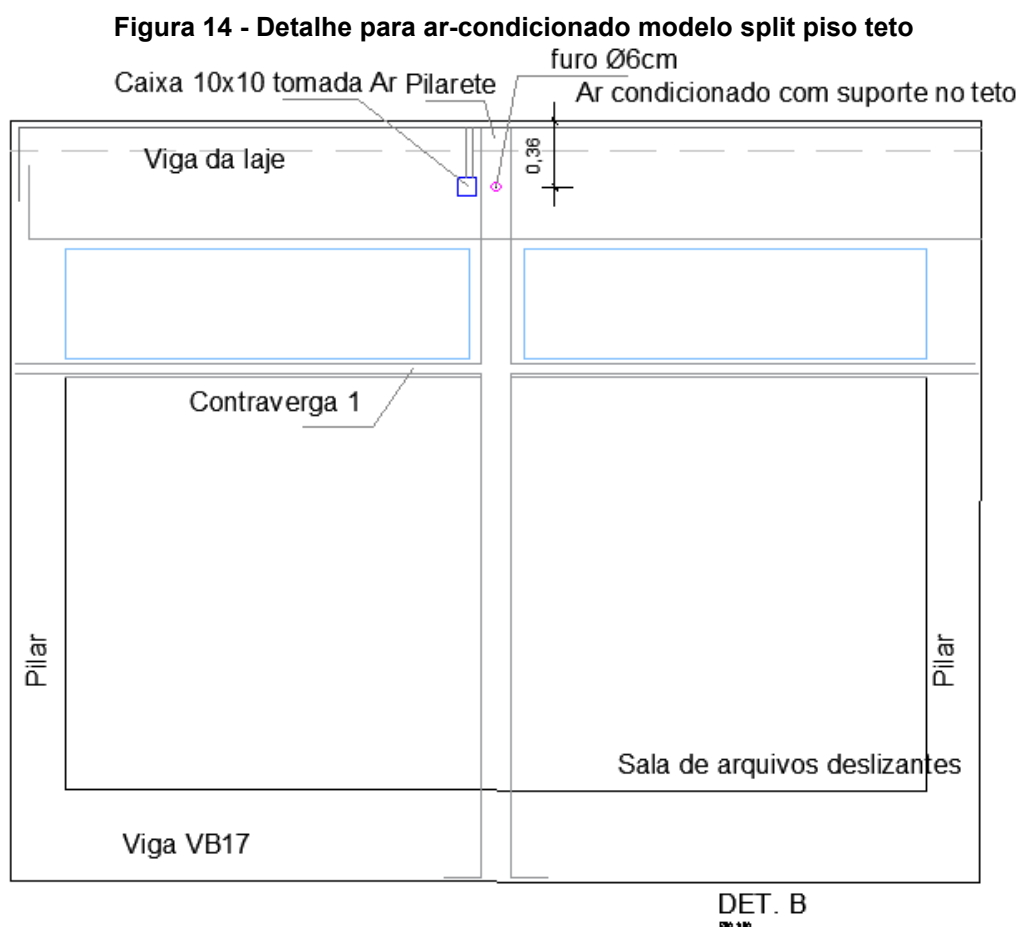
Para um melhor entendimento da solução proposta foram elaborados três detalhamentos, o “DET. B”, “DET. C” e o “DET. Dreno de Ar”. O detalhamento B, é exposto na Figura 14, na qual é possível verificar que se destina ao modelo Split piso-teto de ar-condicionado, pois o furo de 6 (seis) centímetros realizado na viga está a uma distância de 36 (trinta e seis) centímetros da laje. Este furo de seis centímetros será utilizado para a passagem de todos os dutos, como gás, ar e dreno. E se faz necessário a execução de uma caixa de tomada para que seja fornecido energia elétrica para o ar-condicionado funcionar.
