**ESTUDO DAS ÁREAS DE APP DO RIO ALEGRIA DENTRO DO PERÍMETRO
URBANO DO MUNICÍPIO DE MEDIANEIRA – PARANÁ**

Trabalho de Conclusão de Curso apresentado
como requisito à obtenção do título de
Bacharel em Engenharia Ambiental da
Universidade Tecnológica Federal do Paraná.

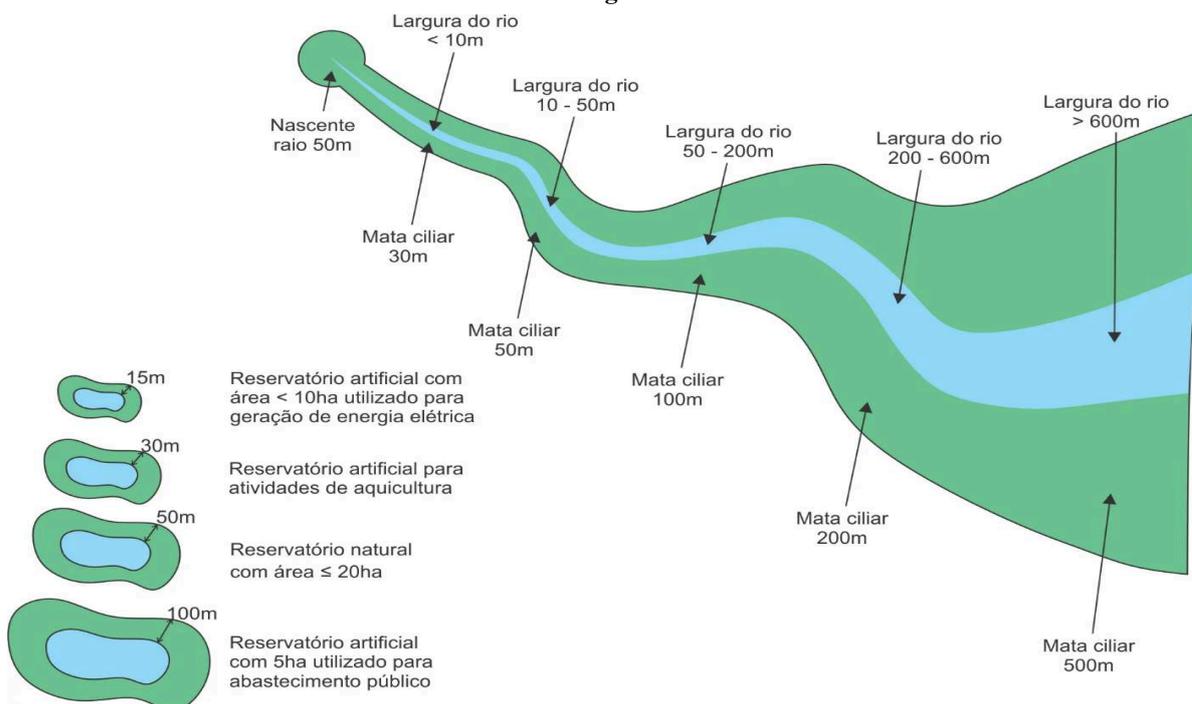
Figura 1 - Faixas de APP exigidas pelo Código Florestal Brasileiro de acordo com a largura do curso d'água

Devido à importância dessas áreas para a conservação dos recursos hídricos, o Art. 4º da Lei 12.651 (Código Florestal Brasileiro), exige que os imóveis que possuam passagem de um ou mais cursos d'água em seu território, mantenham uma faixa de vegetação como área de APP estabelecida em cada margem do rio, que pode variar de acordo com a largura do curso d'água (Figura 1).

Para um rio do porte do Alegria, com largura de leito inferior ou igual a 10 metros, o Código Florestal Brasileiro estabelece que deve haver uma faixa de mata ciliar mínima de 30 (trinta) metros em cada margem do rio, independente do percurso do rio estar inserido em área urbana ou rural. Pequenos proprietários rurais em imóveis com área de até 4 módulos fiscais que possuíam área rural consolidada no território de APP até julho de 2008 seguem regras diferentes. (BRASIL, 2012).

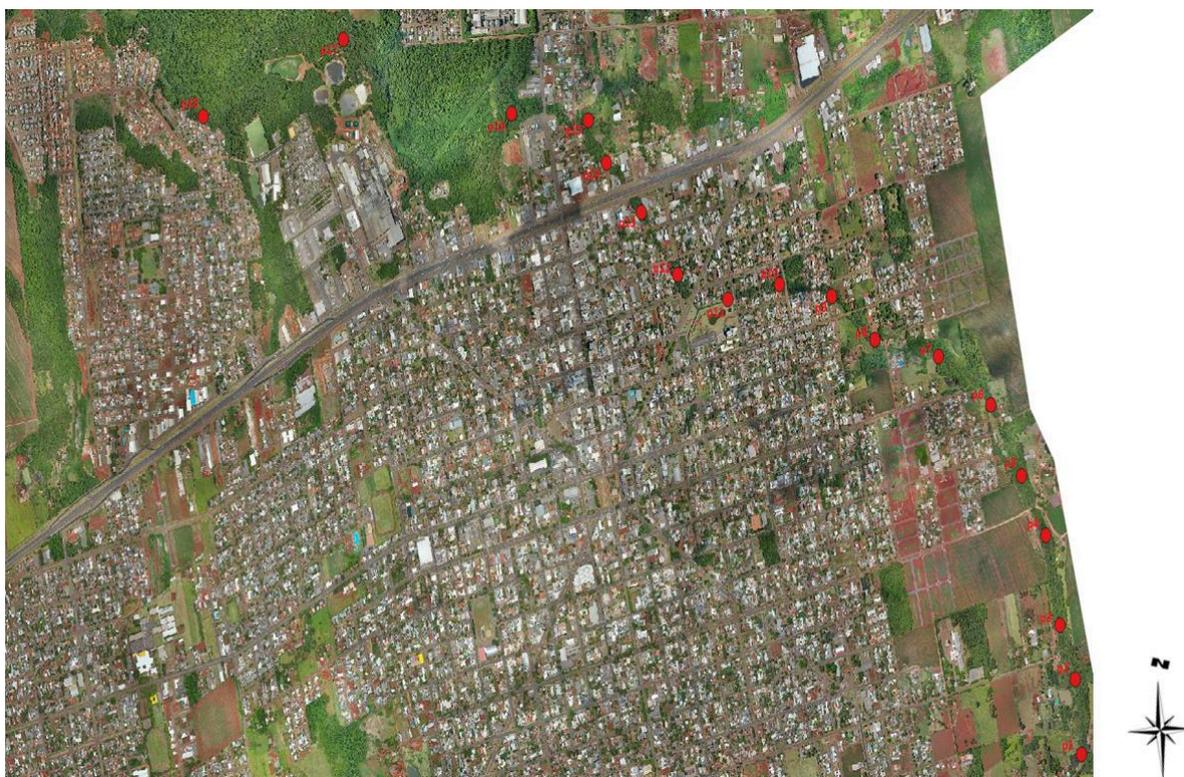
Figura 6 – Distribuição dos pontos analisados por SIG

Mediante a análise das imagens, foi observada a presença da mata ciliar, sendo feita uma estimativa da sua extensão no lado esquerdo e direito do rio em 18 pontos situados a cada 250m em sua passagem pelo perímetro urbano do Município (Figura 6).

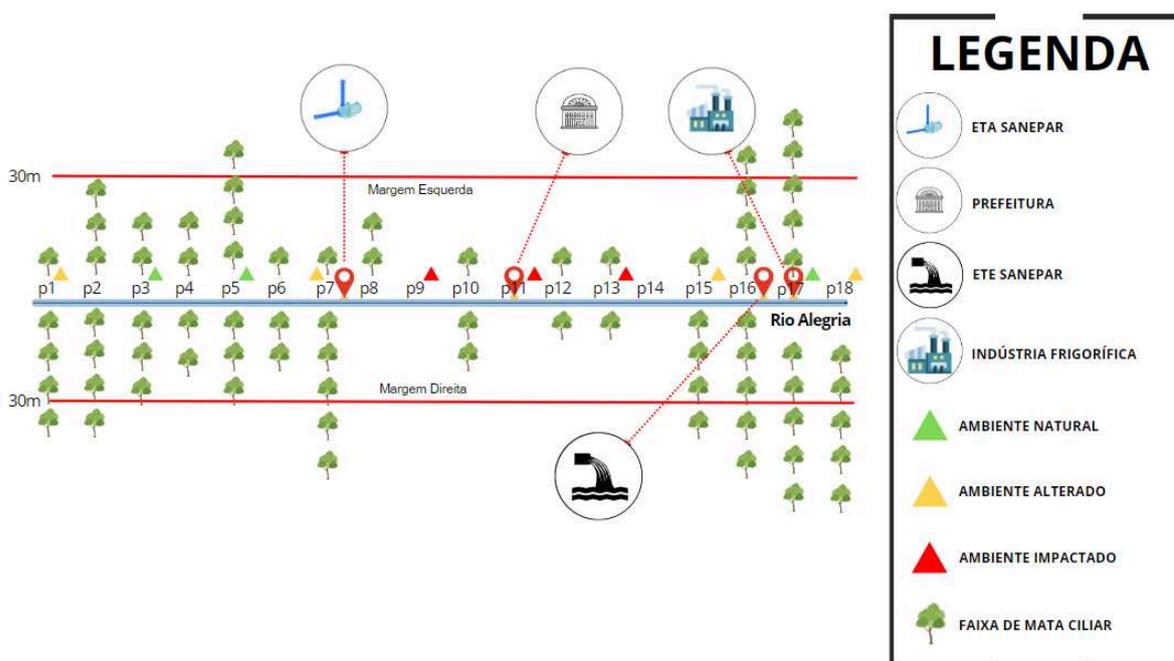
Figura 8 – Análise das áreas de APP do Rio Alegria

Ainda, verifica-se que 5 dos 18 dos pontos analisados (28%) não possuem qualquer faixa de mata ciliar em uma ou ambas as margens e 6 dos 18 pontos (33%) possuem largura de mata ciliar inferior a 30% do exigido pelo CFB.

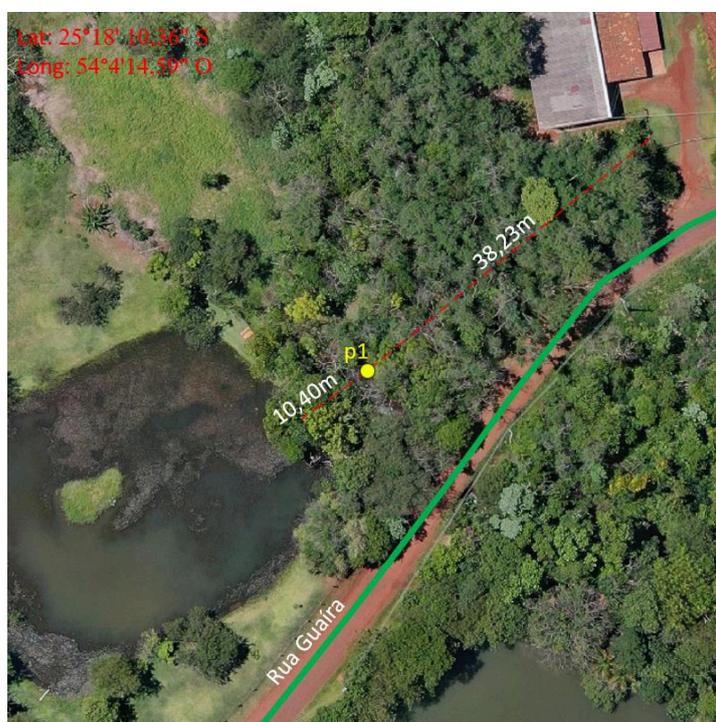
Figura 9 – Vista aérea do Ponto 1

O primeiro ponto onde foi aplicado o Protocolo, está localizado nas coordenadas 25°18' 10,36" S e 54°04'14,59" O, ao lado da ponte que cruza com o Rio Alegria e dá acesso ao Morro da Saleté (Figura 9).

Neste ponto, foi constatado desmatamento evidente na margem esquerda, resultando em faixa remanescente de mata ciliar 10,40 metros. Na margem direita, foi medida largura de mata ciliar de 38,23m. Esses valores indicam que o local está em inconformidade com o estabelecido pelo Código Florestal Brasileiro (CFB, 2012) em relação à largura mínima da mata ciliar na margem esquerda.

Para reverter essa situação e promover a recuperação do ambiente, é fundamental implementar medidas de restauração da mata ciliar, controle da erosão e adoção de práticas de conservação adequadas. A proteção e restauração da mata ciliar são cruciais para a manutenção da qualidade da água, prevenção de processos erosivos e preservação da biodiversidade local.

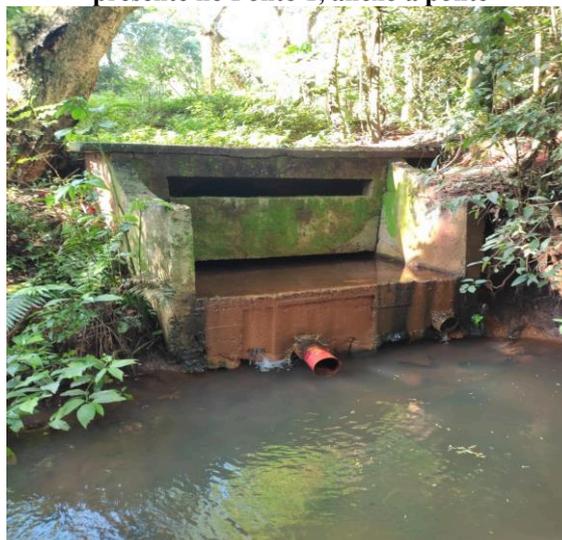
Figura 11 – Canalização de águas pluviais presente no Ponto 1, anexo à ponte

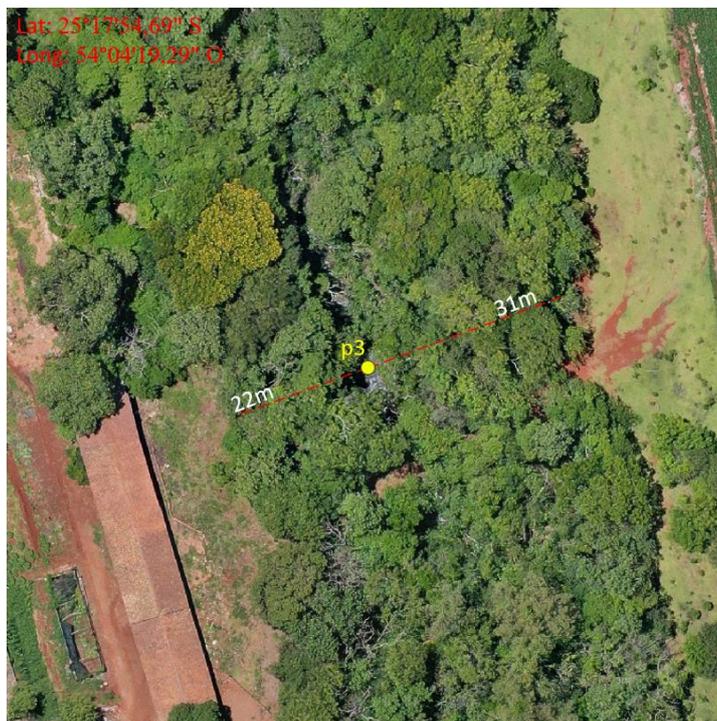
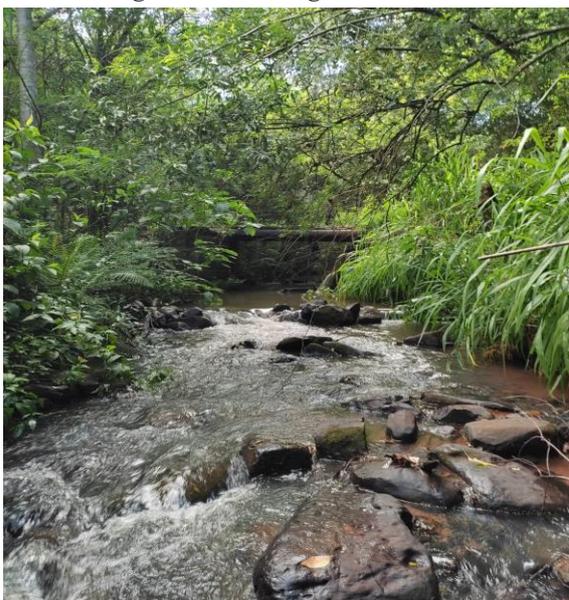
Figura 13 – Vista aérea do Ponto 3

Diferentemente do Ponto 1, este ponto se encontra em área isolada e, por isso, está bastante conservado e sofre mínimas alterações devido à atividade humana. A mata ciliar medida em campo nesse ponto foi de 31m na margem direita e 22m na margem esquerda, estando o local em inconformidade com o CFB (2012) na margem esquerda. São observadas poucas áreas de erosão ou deposição de lama, e a vegetação está distribuída por todo o leito do rio.

Figura 14 – Paisagem do Ponto 3

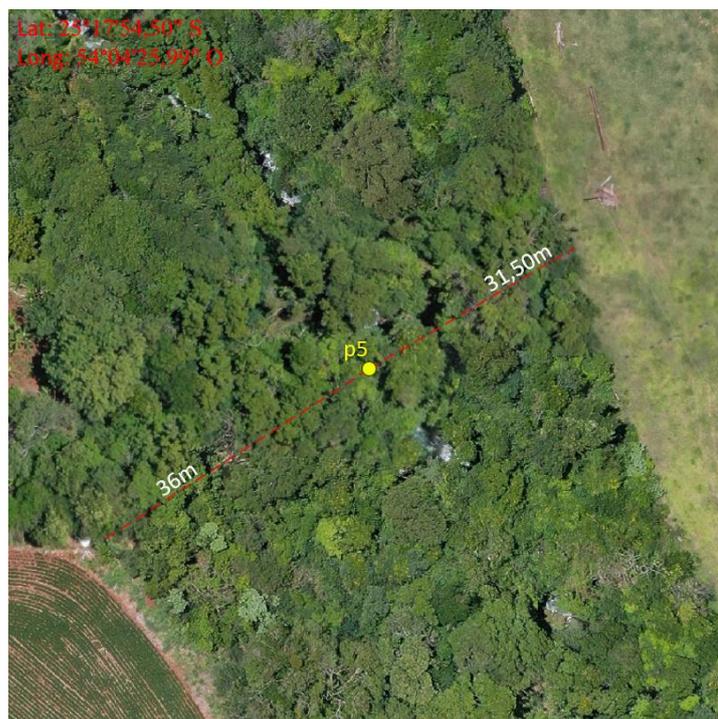
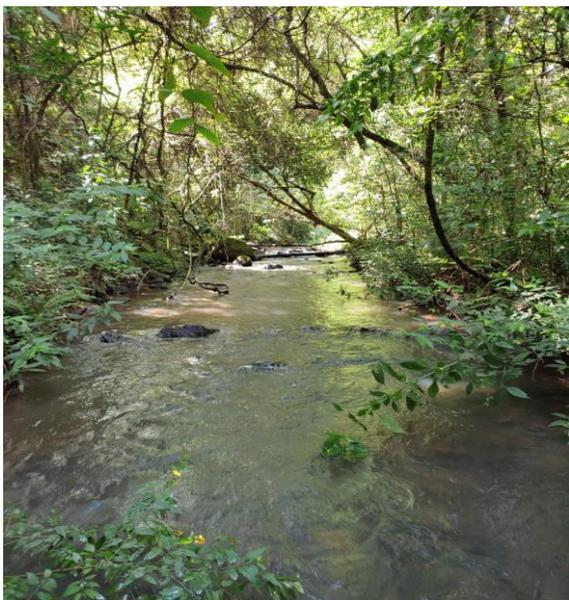
O Ponto 5 situa-se sob coordenadas 25°17'54,50" S; 54°04'25,99" O, no interior de uma propriedade (Figura 16). Este foi o ponto que obteve maior pontuação dentre os 10 analisados, sendo classificado como “Ambiente Natural” pelo Protocolo de Avaliação Ecológica Rápida. A faixa de mata ciliar medida em campo foi de 36m na margem esquerda e 31,5m na margem direita, estando o local em conformidade com o CFB (2012) em ambas as margens.

Figura 16 – Vista aérea do Ponto 5

Semelhante ao Ponto 3, é possível observar uma paisagem natural preservada, com pouca ou nenhuma área de erosão. O leito do rio apresenta musgos e pequenas algas distribuídas pelas rochas, indicando uma boa qualidade da água. Além disso, a água é transparente, o que sugere a ausência de poluição e a presença de um substrato composto principalmente por cascalho e matéria orgânica proveniente da mata ciliar.

Figura 17 – Paisagem do Ponto 5

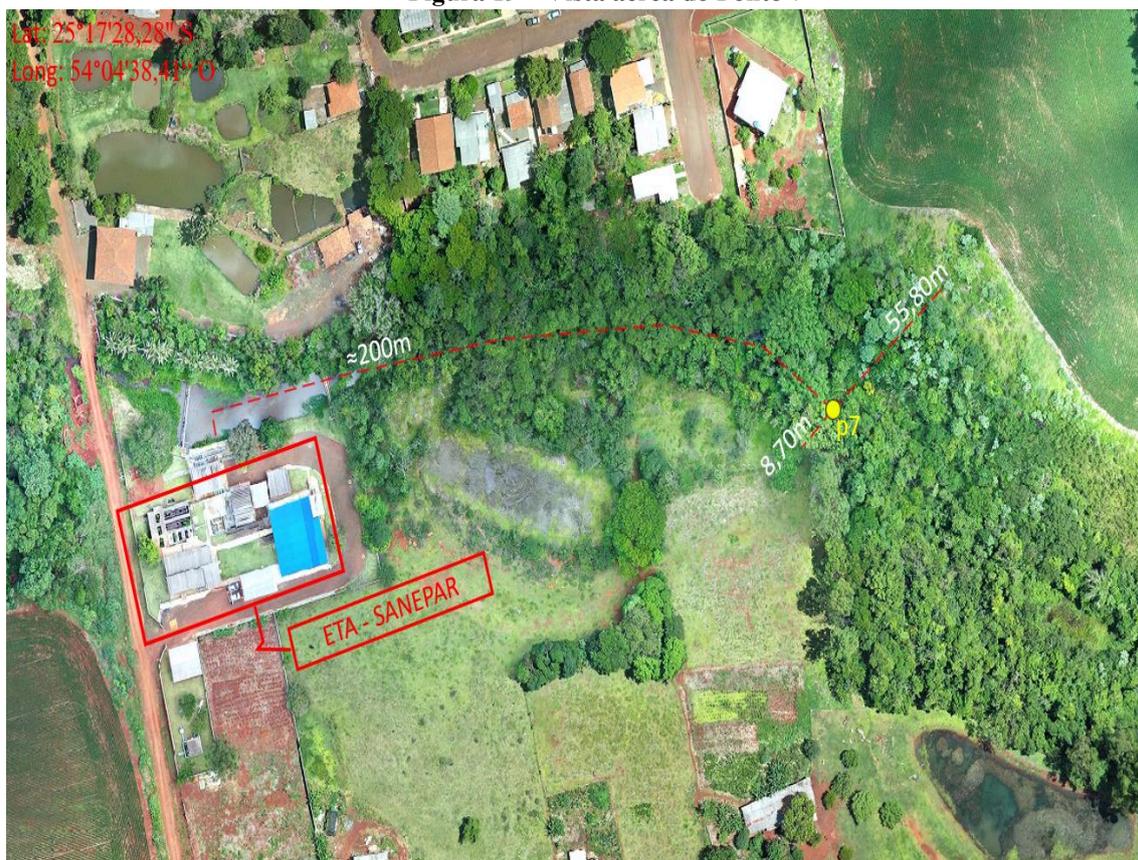
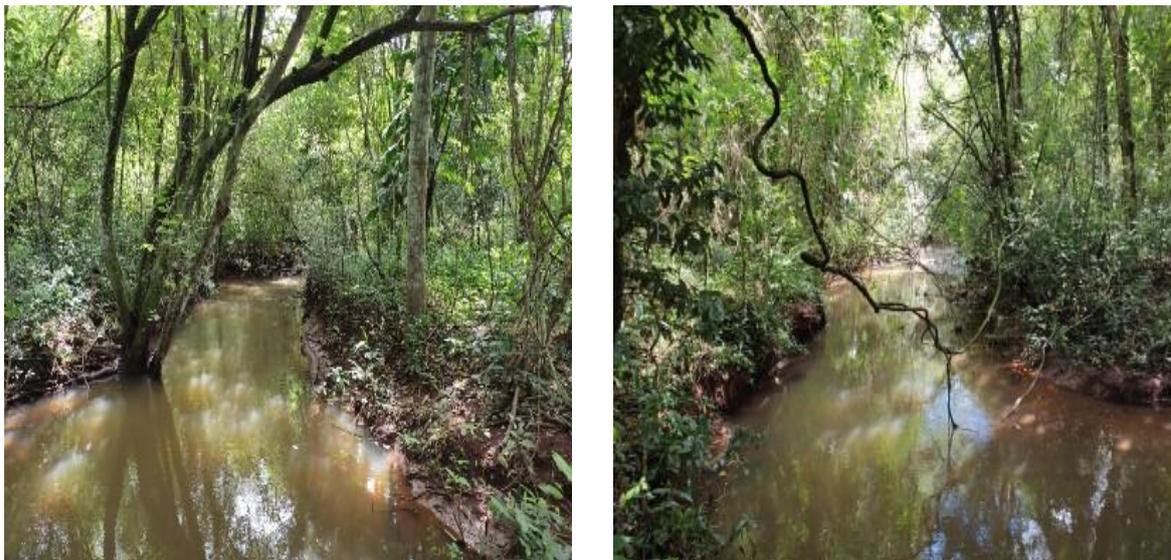
Figura 19 – Vista aérea do Ponto 7

Foi constatada erosão acentuada em ambas as margens, provocando a deposição de lama no fundo, turbidez elevada da água, causado pelo escoamento excessivo de sólidos das margens e ausência de rápidos e corredeiras em decorrência da alteração do fluxo do rio, que apresentou lâmina d'água lisa por conta de uma barragem artificial construída a jusante do ponto. O Ponto 7 foi classificado através do Protocolo de Avaliação Ecológica Rápida como “Ambiente Alterado”.

Figuras 20 e 21 – Paisagem do Ponto 7

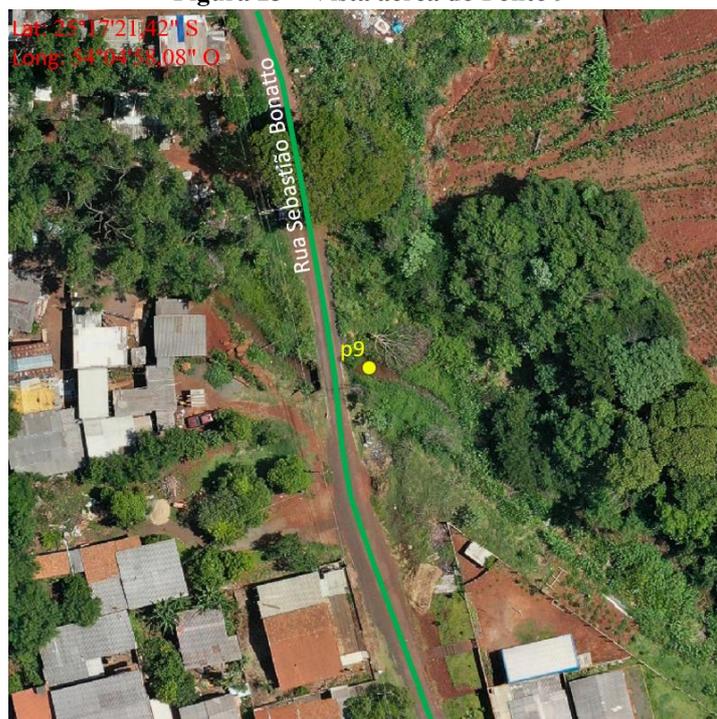
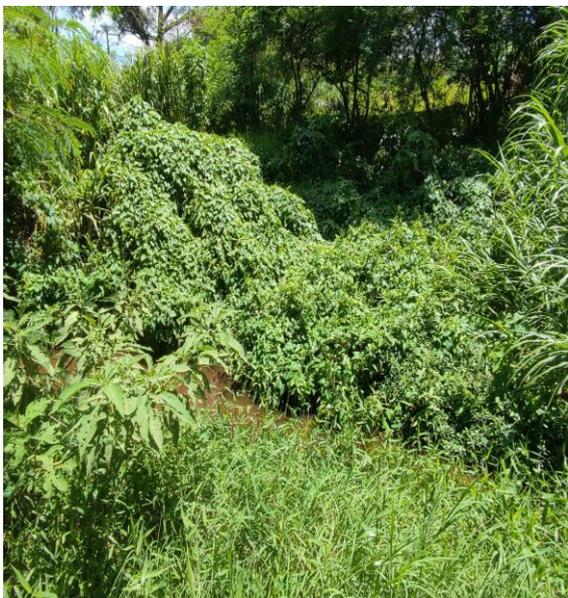
Figura 23 – Vista aérea do Ponto 9

Este ponto se situa sob área de ocupação irregular, razão pela qual sofre diversos impactos ambientais, como despejo de efluentes domésticos, descarte irregular de lixo e ausência completa de mata ciliar em ambas as margens do rio.

Foi observada a ocorrência de processo de eutrofização por macrófitas, que além de diminuir drasticamente a disponibilidade de habitats e a biodiversidade aquática, desaceleram e limitam o fluxo da água, retendo e assentando o lodo e terra decorrentes dos processos de erosão das margens, depositando-os no fundo do rio, favorecendo a ocorrência de enchentes e inundações e acelerando o processo de assoreamento e consequentemente degradação do curso d'água.

Figura 24 – Paisagem do Ponto 9

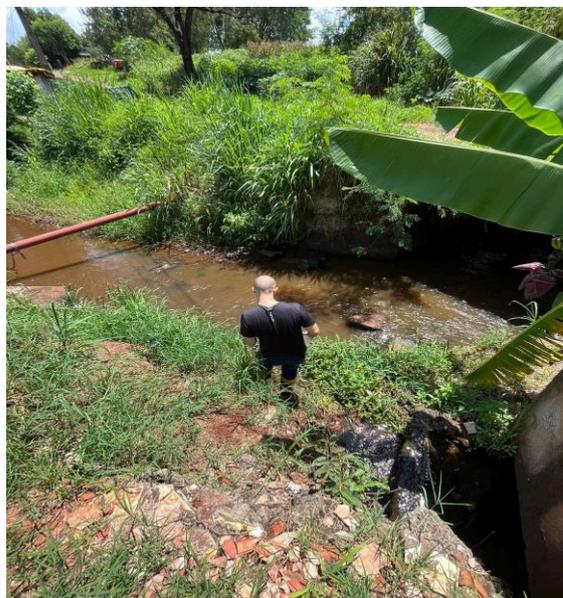
Figura 25 – Ocupação das margens do Ponto 9

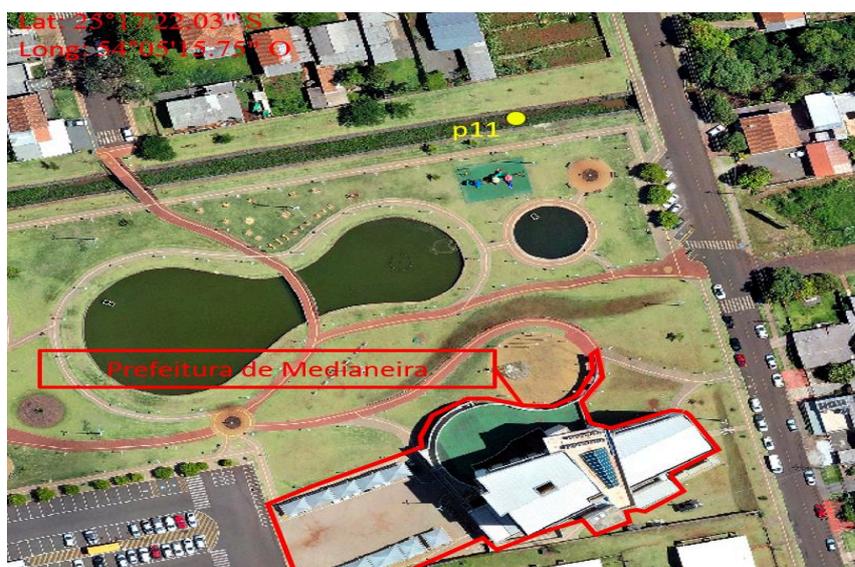
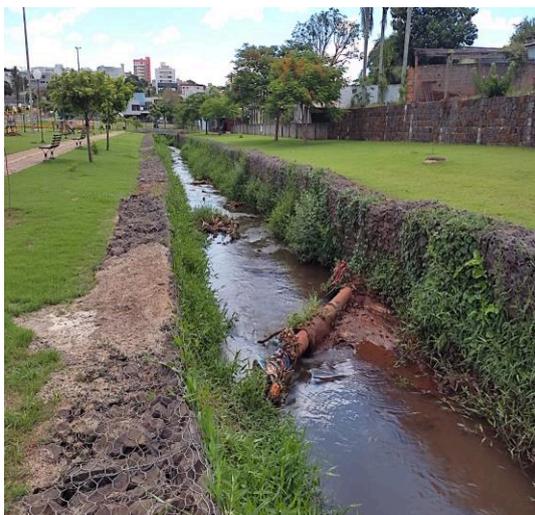
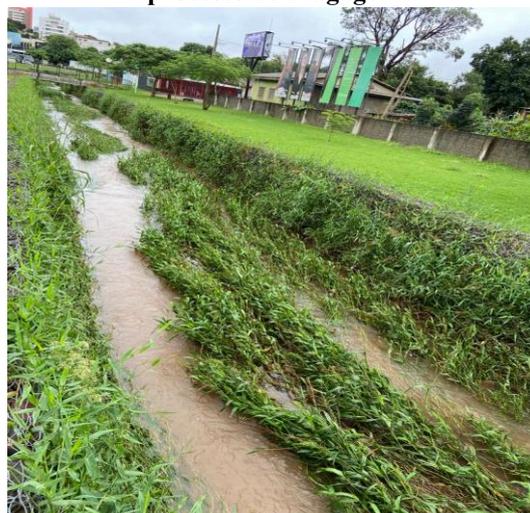
Figura 26 – Vista aérea do Ponto 11

Em sua passagem pela infraestrutura da Prefeitura, o Rio Alegria foi canalizado, possuindo, em decorrência disso, paisagem completamente artificial. Nas margens, verifica-se estrutura adequada para a contenção de erosão através do sistema de gabião e plantio de gramíneas no entorno e, devido à infraestrutura, o ponto é desprovido de mata ciliar.

Apesar da infraestrutura para manutenção da qualidade do rio, o ponto encontra-se degradado e sob diversos impactos ambientais oriundos principalmente das áreas a montante, onde sofre processos de erosão e assoreamento severos, além do despejo de efluentes domésticos não tratados. Por conta desses impactos, o rio neste ponto apresenta alta carga microbiana, indicando contaminação por coliformes, como indicado em estudo da qualidade microbiológica da água realizado por Agustini, et al. (2020).

Figura 27 – Paisagem do Ponto 11

Figura 28 – Paisagem do Ponto 11 anterior ao processo de dragagem

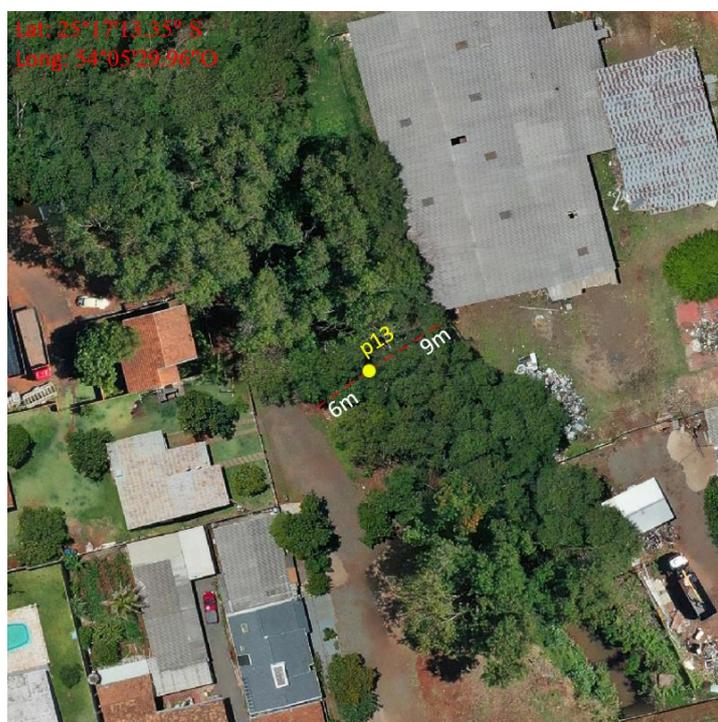
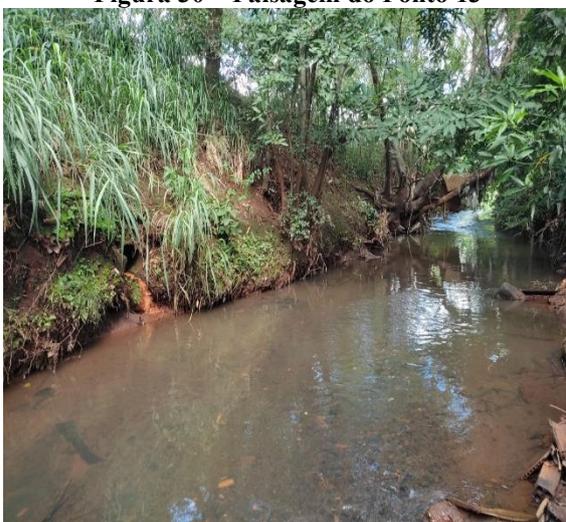
Figura 29 – Vista aérea do Ponto 13

Assim como os demais pontos localizados próximos ao núcleo urbano, este local sofre diversos impactos ambientais decorrentes da atividade humana. O desmatamento da vegetação ripária é um dos principais problemas, juntamente ao descarte irregular de resíduos

e o despejo de efluentes não tratados provenientes de residências e comércios localizados a montante. Além disso, ocorre a canalização de águas pluviais para o leito do rio, o que contribui para a degradação do local.

Figura 30 – Paisagem do Ponto 13

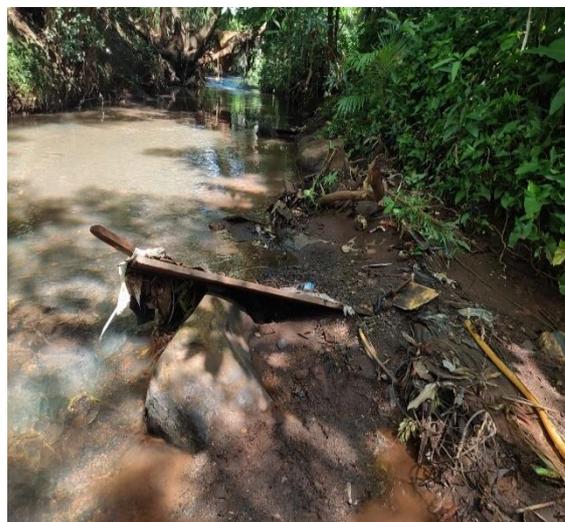
Figura 31 – Descarte irregular de resíduos no Ponto 13

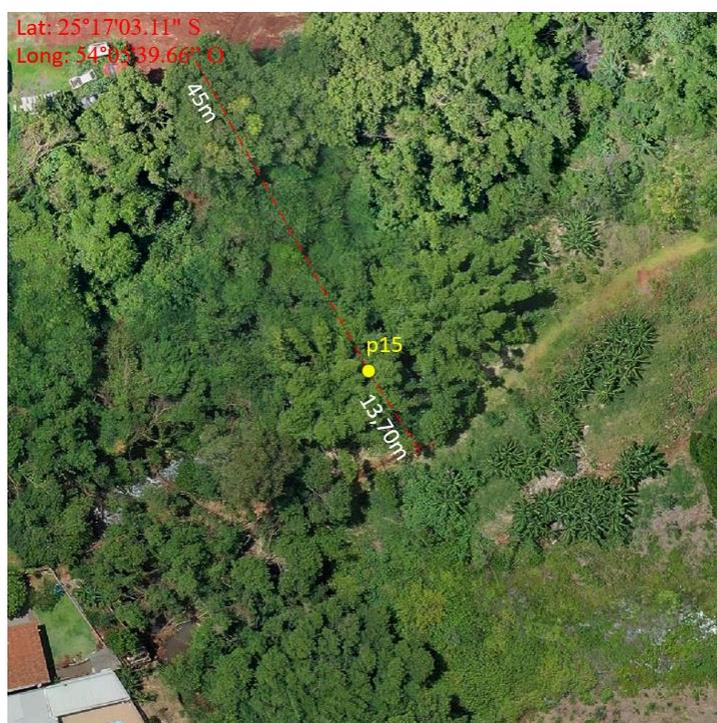
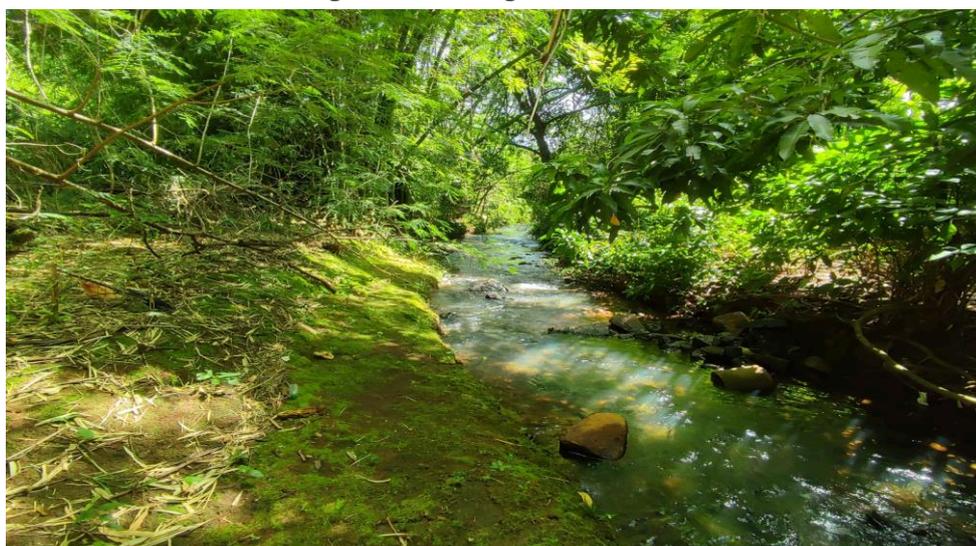
A 500m do Ponto 13 está localizado o Ponto 15, nas coordenadas $25^{\circ}17'03.11''$ S e $54^{\circ}05'39.66''$ O", em uma área urbana próxima a uma ponte que cruza o rio. Na direção da margem esquerda, há algumas residências a cerca de 40 metros do ponto, enquanto a margem direita apresenta uma zona relativamente ampla de mata ciliar (Figura 32).

Figura 32 – Vista aérea do Ponto 15

As margens do rio apresentam alguns pontos de erosão, resultando em depósitos de lama nos remansos. No entanto, o rio mantém um fluxo relativamente normal em toda a sua largura, com rápidos e corredeiras regulares.

Figura 33 – Paisagem do Ponto 15

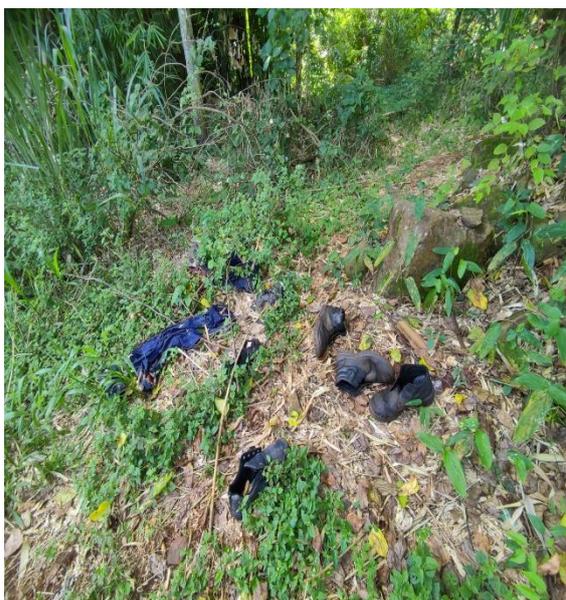
Figura 34 – Descarte irregular de resíduos no Ponto 15

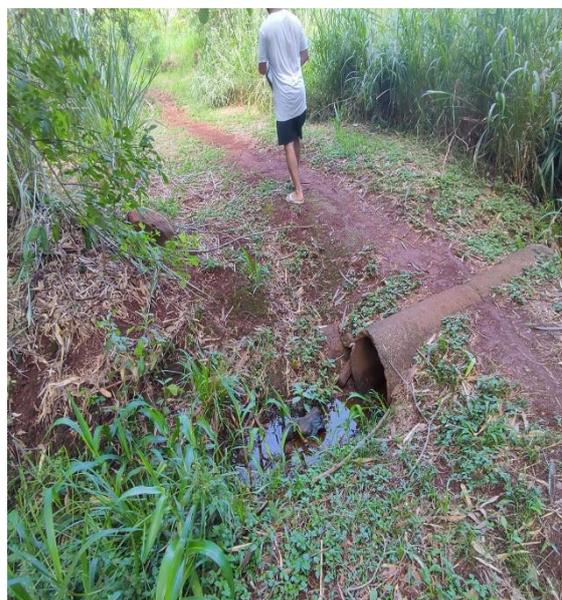
Figura 35 – Canalizações presentes nas proximidades do ponto 15

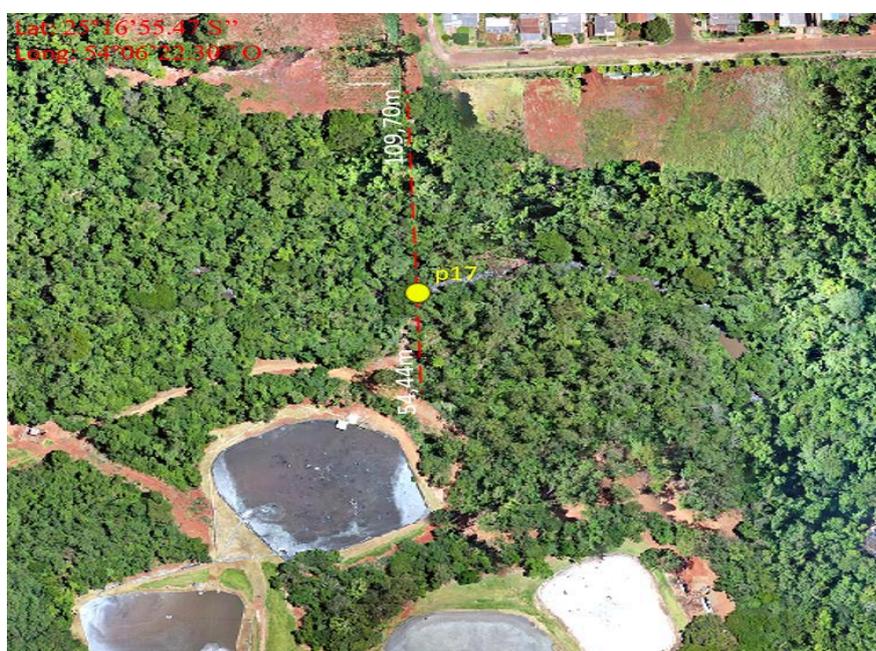
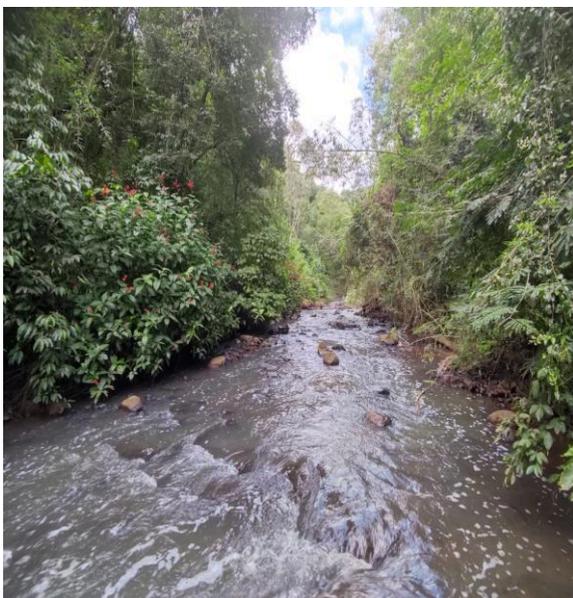
Figura 36 – Vista aérea do Ponto 17

Apesar de estar situado dentro da propriedade da indústria e próximo às lagoas de tratamento, o ponto apresenta faixas amplas de mata ciliar, o que contribui para a preservação de sua paisagem natural. A presença de vegetação ao longo das margens do rio é fundamental para a proteção do ecossistema fluvial, pois ajuda a estabilizar o solo, filtrar poluentes e fornecer habitat para a fauna aquática.

Figura 37 – Paisagem do ponto 17

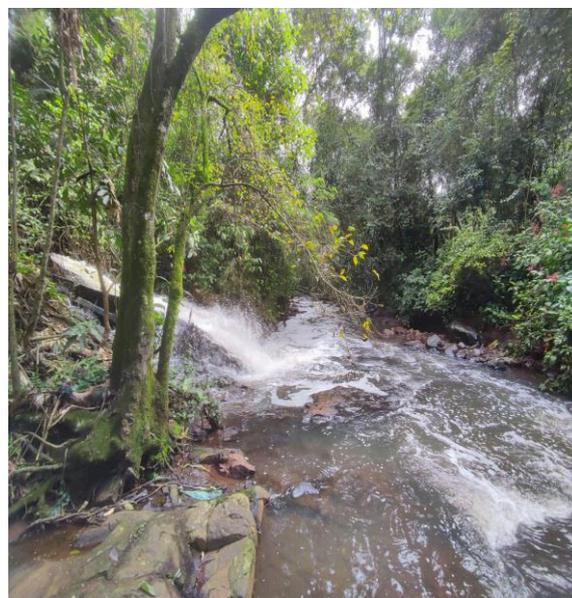
Figura 38 – Local de lançamento dos efluentes pós tratado da indústria frigorífica

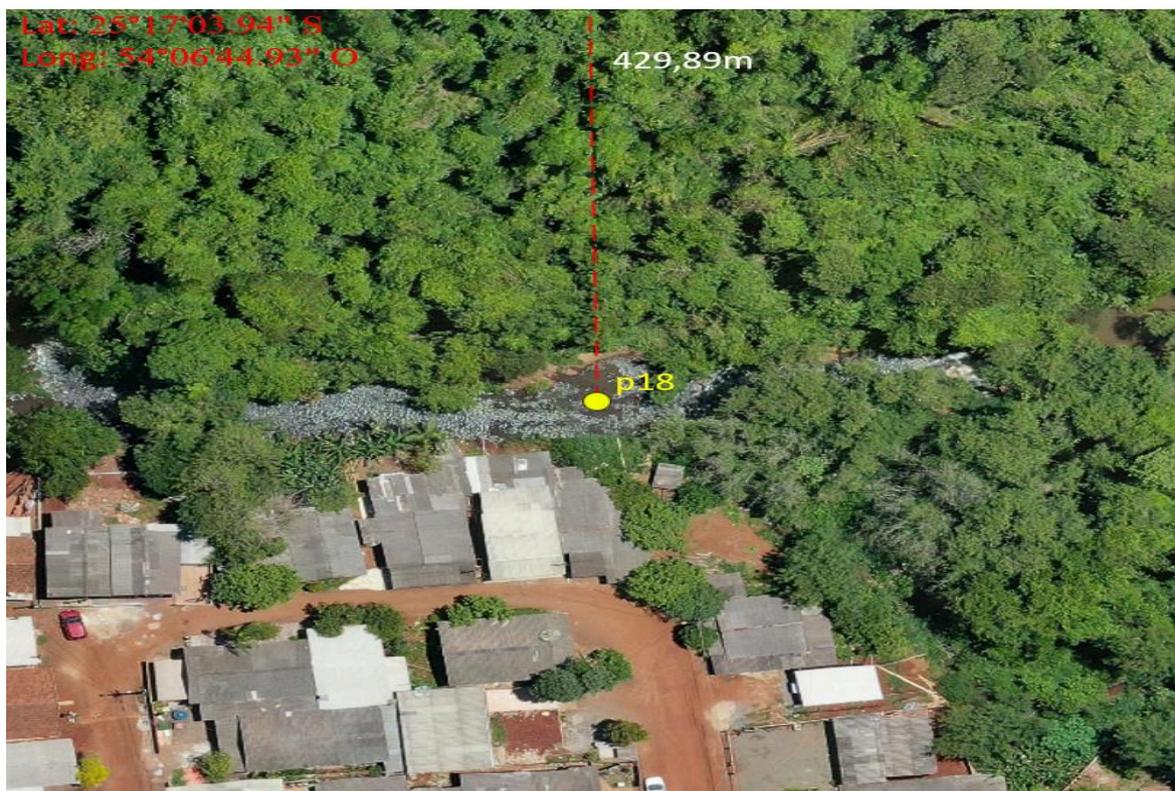
Figura 39 – Vista aérea do Ponto 18

O último ponto analisado encontra-se sob coordenadas 25°17'03.94" S; 54°06'44.93" O (Figura 39) e está localizado a jusante da indústria frigorífica citada no item anterior, que utiliza o rio como corpo receptor de seus efluentes.

Ao avaliar o ponto, foram observados diversos impactos antrópicos. Na margem esquerda, constatou-se o desmatamento total da mata ciliar, além da construção de residências próximas à margem e canalizações domiciliares que despejam seus efluentes no rio. Além disso, foi identificada a presença de espumas no curso hídrico, indicando a possível presença de surfactantes, que podem ser originários de efluentes de lavagem industriais (Figura 40).
