**AVALIAÇÃO DA ACESSIBILIDADE EM DUAS ESCOLAS
MUNICIPAIS DE CAMPO MOURÃO – PR: Caminho para a inclusão**

Trabalho de Conclusão de Curso de Graduação
apresentado à Disciplina de Trabalho de Conclusão de
Curso 2, do Curso Superior em Engenharia Civil do
Departamento Acadêmico de Construção Civil –
DACOC - da Universidade Tecnológica Federal do
Paraná - UTFPR, para obtenção do título de bacharel em
engenharia civil.

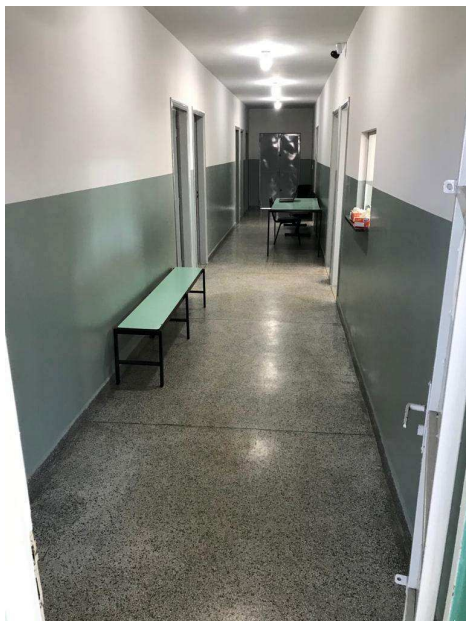
Figura 9 – Circulação da área administrativa.

Observou-se que a largura mínima para circulação de um cadeirante sozinho e as áreas necessárias para a realização de manobras com a cadeira de rodas foram acatadas nas áreas de circulação. (Figura 9)

Notou-se que não há a existência de piso tátil, quando deveria existir a sinalização direcional e sinalização de alerta para mudança de direção, portas, trocas de ambientes e situações de risco ao deficiente visual. (Figura 9)

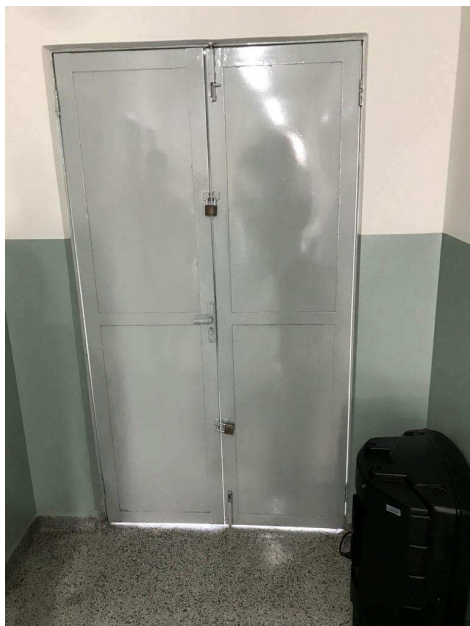
Figura 10 – Porta de saída da área administrativa.

As portas internas todas possuem a largura mínima de abertura de 80 cm, tirando as de entrada e saída da circulação que não estão conforme a norma, por serem portas de folhas duplas a abertura de uma folha deveria ser de 80 cm. Nas soleiras das portas quando há a existência de desníveis todas as especificações são atendidas. (Figura 10)

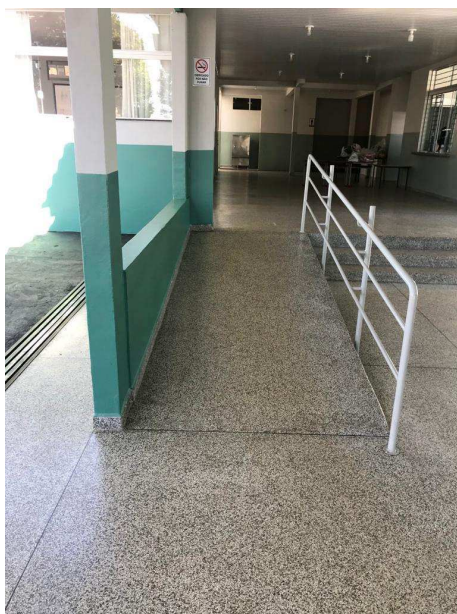
Na escola possuem várias rampas, a primeira delas localizada na circulação da escola, observou-se que a sua inclinação e largura estão dentro dos padrões exigidos pela norma, mas não obedecem aos requisitos de corrimãos dos dois lados, prolongamento dos corrimãos, guia de balizamento e não possui piso tátil ao longo do seu percurso. (Figuras 11 e 12)

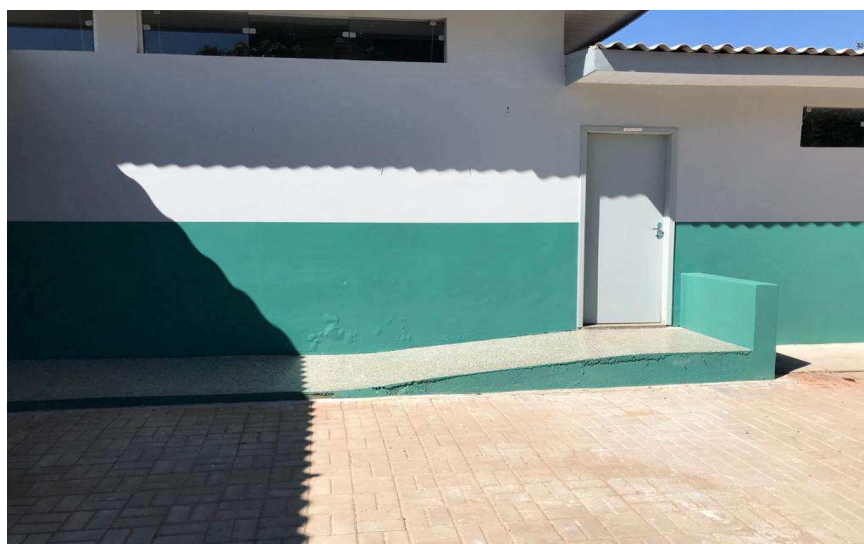
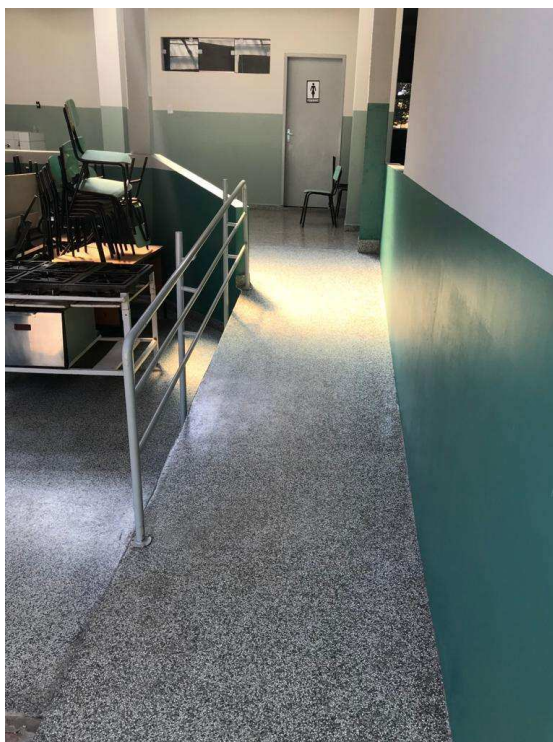
Por fim as rampas que dão acesso a biblioteca da escola atendem o requisito de largura mínima requerida, a que leva a biblioteca possui a inclinação correta, a rampa mais longa não atende a inclinação máxima permitida, não possui piso tátil, guias de balizamento e corrimãos em ambos os lados. (Figura 14 e 15)

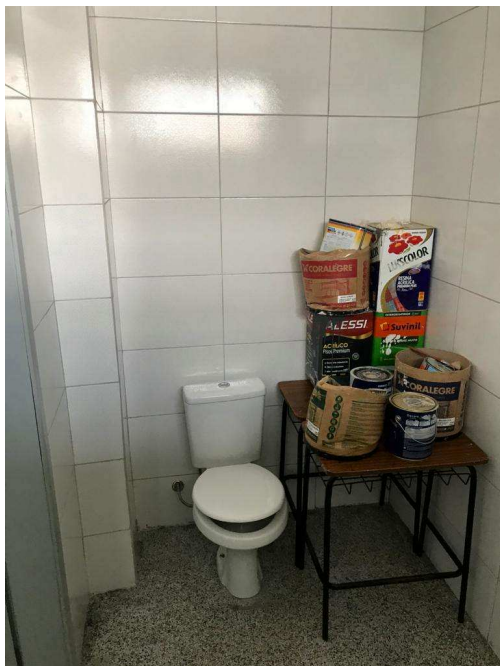
Figura 16 – Sanitário do banheiro acessível.

No banheiro existente notou-se a ausência das barras de apoio ao redor do vaso sanitário e do lavatório não cumprindo a norma, ao menos as alturas do lavatório, vaso sanitário e área de transferência estão de acordo os parâmetros mínimos exigidos pela norma. (Figura 16)

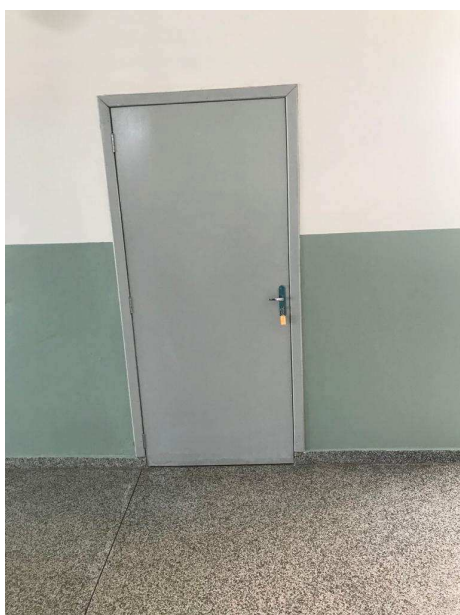
Figura 17 – Porta do banheiro acessível.

A porta possui 90 cm de largura atendendo a norma, mas não contém um puxador horizontal junto a maçaneta, sinalização de banheiro para cadeirantes e revestimento resistente a impactos na parte inferior, não atendendo as exigências da NBR. (Figura 17)

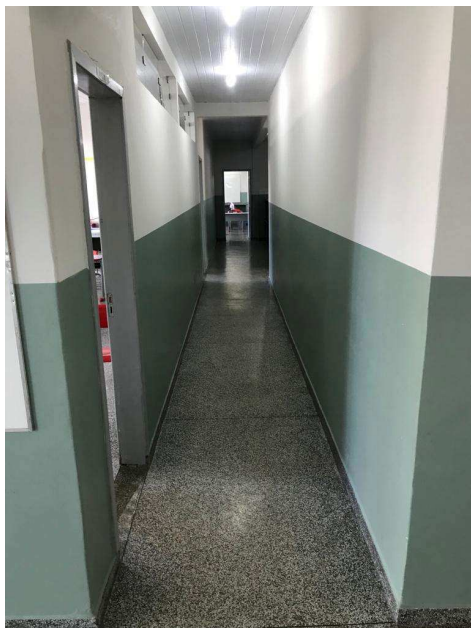
Pode-se observar que a circulação da escola são as rotas acessíveis, todas atendendo o requisito de 90 cm de largura mínima exigida para o trânsito de pessoas e de cadeiras de rodas, mas não contendo o piso tátil em nenhuma área da circulação existente. (Figuras 18 e 19)

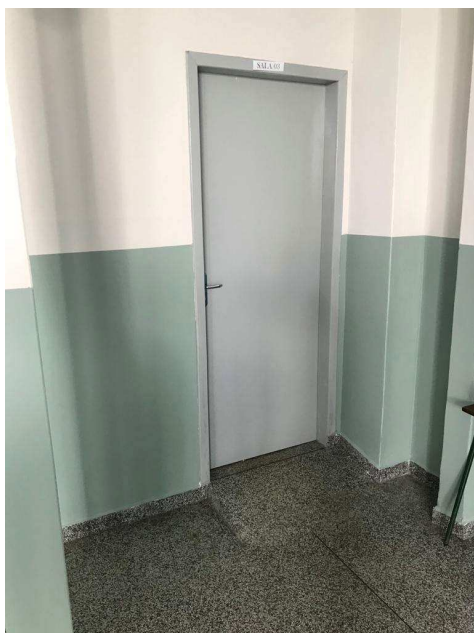
Figura 21 – Porta de uma sala de aula.

Observou-se que todas as portas da escola estão em conformidade, contendo no mínimo 80 cm de largura, exceto as portas de entrada e saída da área administrativa conforme mencionado no item 6.1.1. (Figura 21)

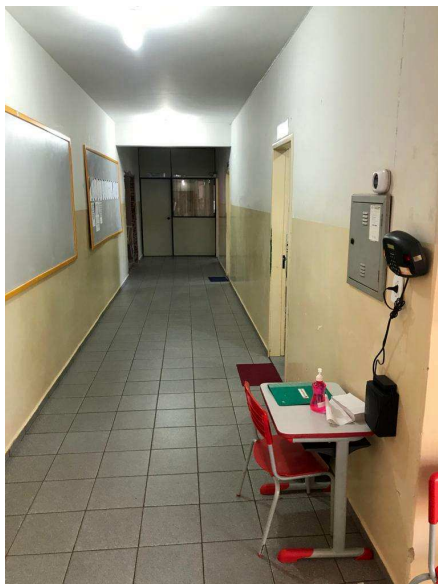
Figura 22 –Circulação da área administrativa.

Notou-se que a largura mínima para circulação de um cadeirante sozinho e as áreas necessárias para a realização de manobras com a cadeira de rodas foram acatadas nas áreas de circulação. (Figura 22)

Na circulação da área administrativa foi observado a inexistência de piso tátil para orientação do deficiente visual. (Figura 22)

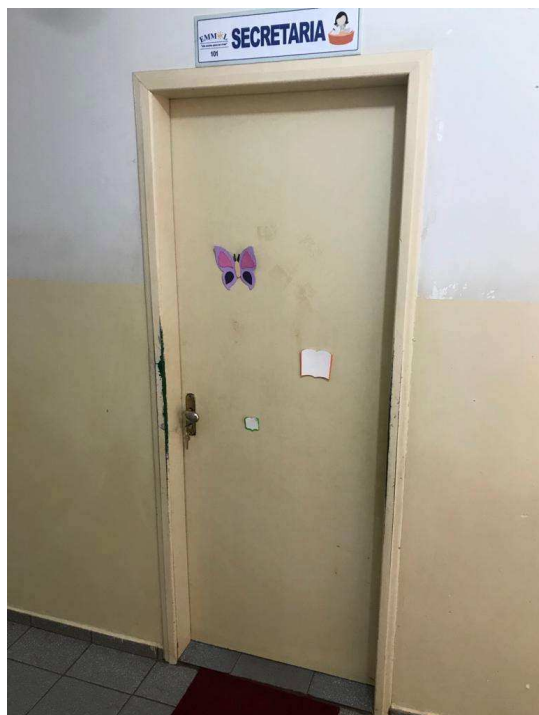
Figura 23 – Uma das portas da área administrativa.

As portas internas todas possuem a largura mínima de abertura de 80 cm. Nas soleiras das portas quando há a existência de desníveis todas as especificações são atendidas. (Figura 23)

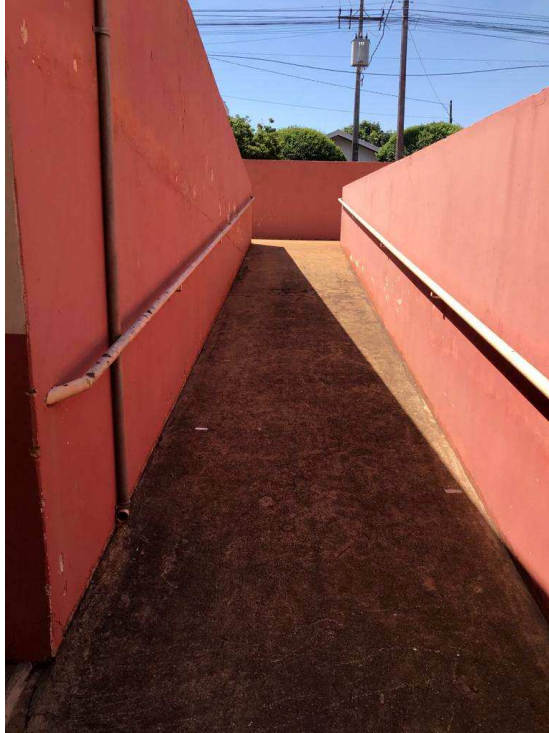
Há duas rampas na escola a primeira que dá acesso ao segundo andar, observou-se que ela não se encontra em rota acessível localizada ao fundo da escola e existindo alguns obstáculos até onde está situada. Notou-se também a inexistência de piso tátil, corrimãos sem a altura adequada e ao seu final uma inclinação muito elevada dificultando o deslocamento de um cadeirante. Mas contendo a largura de circulação dentro do limite exigido pela norma. (Figuras 24 e 25)

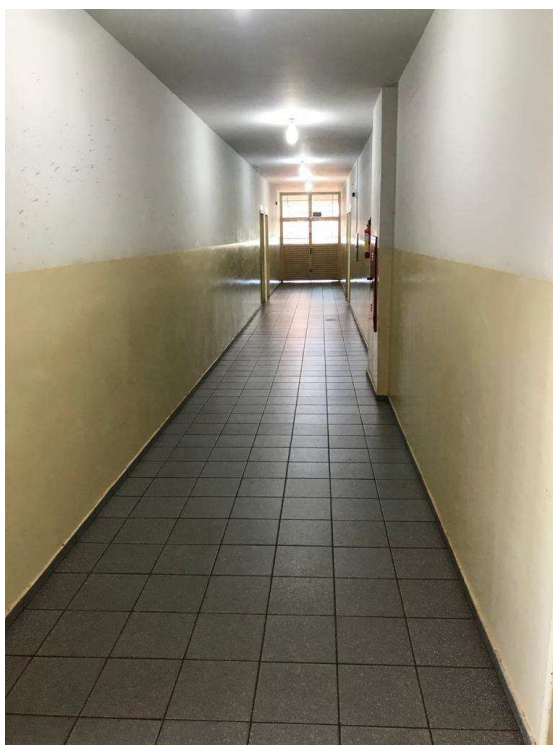
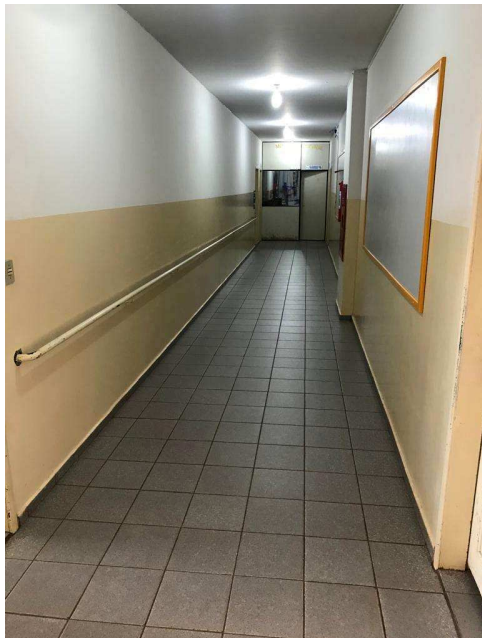
Observou-se que todos os corredores estão em conformidade com a distância mínima de deslocamento exigida pela norma para o deslocamento de pessoas com cadeira de rodas e ou mobilidade reduzida, mas não conforme aos deficientes visuais pois não possuem piso tátil para orientação. (Figuras 28 e 29)

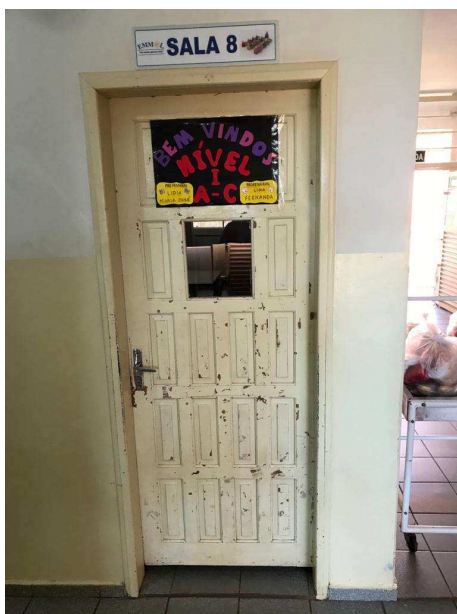
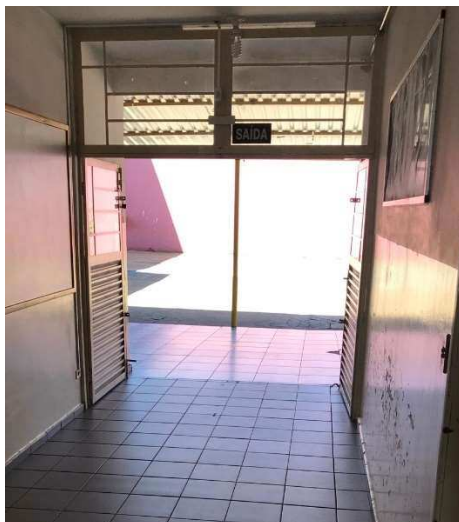
Na análise das portas da escola notou-se que todas atingem o requisito mínimo de 80 cm de largura, incluindo também as portas que possuem duas folhas, que quando aberta uma folha necessita de abertura de no mínimo de 80 cm. (Figuras 32 e 33)
