**CONSERVAÇÃO AMBIENTAL E USO PÚBLICO DO PARQUE URBANO LUIZ
BALBONI “LAGOA DO GUAPÉ” EM SÃO MIGUEL ARCANJO/SP**

Trabalho de conclusão de curso de graduação apresentada como requisito para obtenção do título de Bacharel em Engenharia Ambiental e Sanitária da Universidade Tecnológica Federal do Paraná (UTFPR).

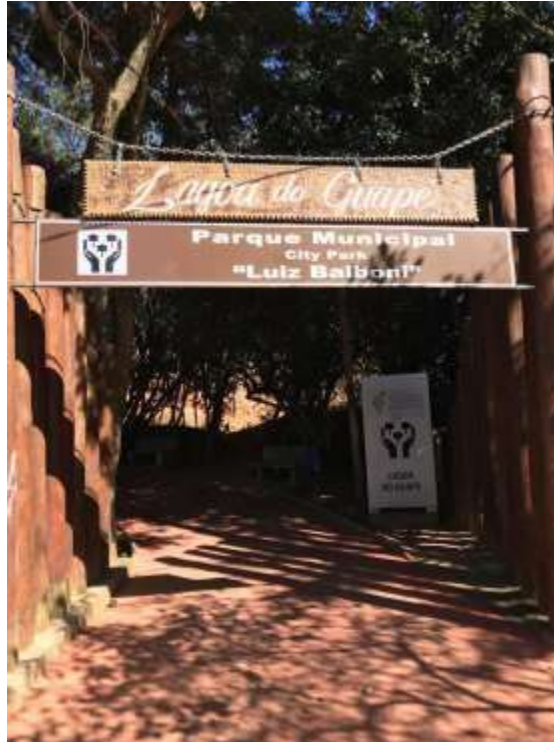
Fotografia 1: Portal de entrada para o parque

O Parque Lagoa do Guapé, possui acesso principal na Avenida Antônio Guerino Muzzin, mas existem acessos alternativos distribuídos ao longo do parque.

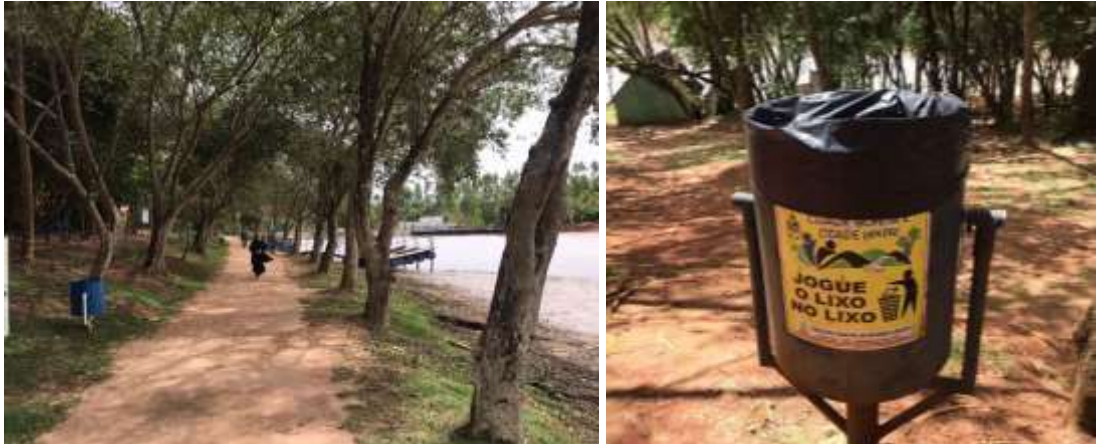
Fotografia 2: Lixeiras distribuídas pelo parque.

Além disso, foi possível perceber que as quase todas as lixeiras estavam bem sinalizadas e identificadas, porém não com a correta divisão de lixo reciclável e orgânico, o que cooperaria para um melhor descarte dos resíduos gerados no parque.

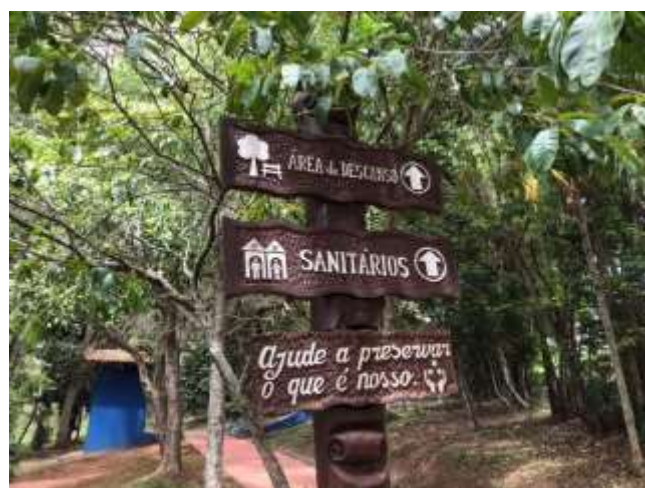
Fotografia 3: Totem indicando a área de descanso e sanitários do parque

Quanto à sinalização, o parque possui diversas placas e totens para situar os visitantes. Logo na entrada há um totem indicando as direções para área de descanso e sanitários (fotografia 3).

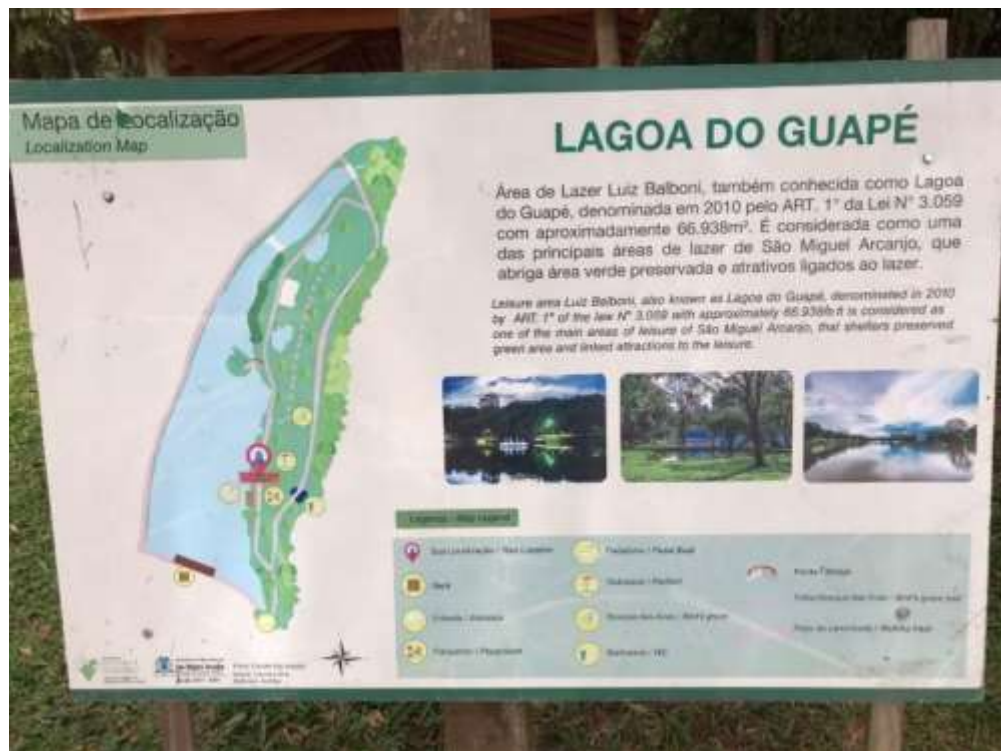
Fotografia 4: Mapa de Localização do parque

Em sua área central, o parque também conta com um Mapa de Localização (Fotografia 4), onde é possível se localizar e conhecer os atrativos do parque, como o pedalinho, quiosques, mirante, parquinho, trilhas, banheiros entre outros, trazendo destaque para o Bosque das Aves (Fotografia 11). Para este indicativo, foi atribuído o escore de 10

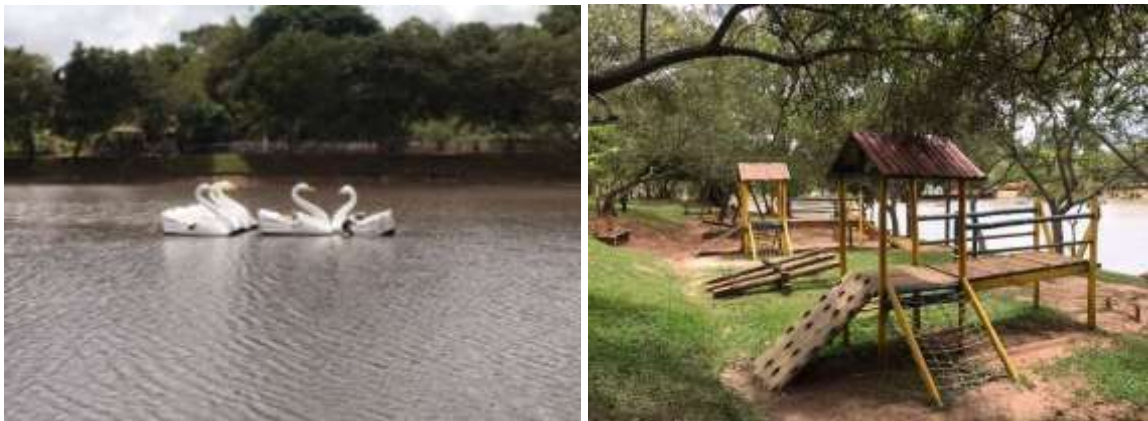
Fotografia 5: Registros do pedalinho e playground.

O parque conta com vários mecanismos de lazer, sendo eles: o parquinho, pedalinho, mirante e trilhas. Portanto, são suficientes para atender todos os públicos. Dessa forma, para esse atributo computou-se 10 pontos.

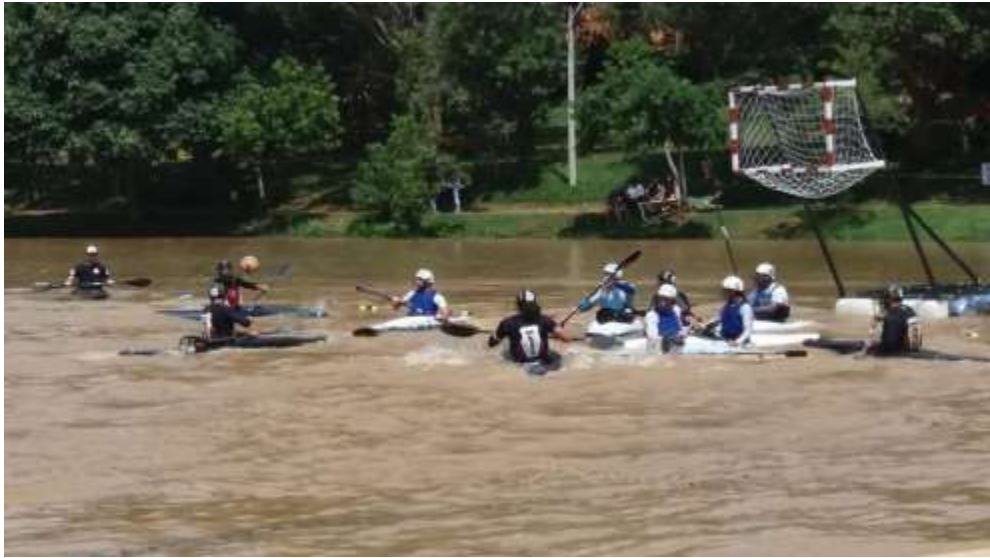
Fotografia 6: Estrutura para a prática de caiaque polo

Durante a coleta de dados, constatou-se diferentes espaços destinados à práticas esportivas, sendo elas: pista de caminhada, academia ao ar livre, trilhas e uma infraestrutura para praticar polo aquático. Dessa forma, foi computada a nota 10 para este fator.

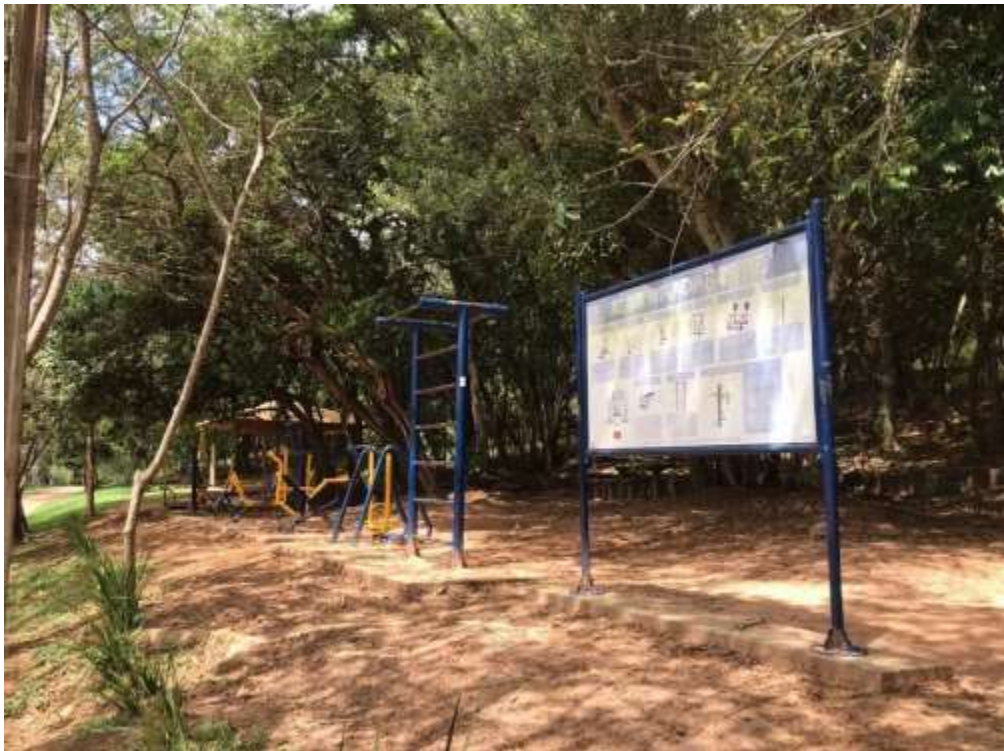
Fotografia 7: Academia ao ar livre com painel de instruções

Foi computado o escore 10, pois existem diversos espaços destinados à práticas esportivas, o que demonstra que a cidade oferece boas condições para a prática de atividades físicas. Além disso, a infraestrutura para praticar polo aquático é um diferencial, visto que esta modalidade não é comumente encontrada em outros locais.

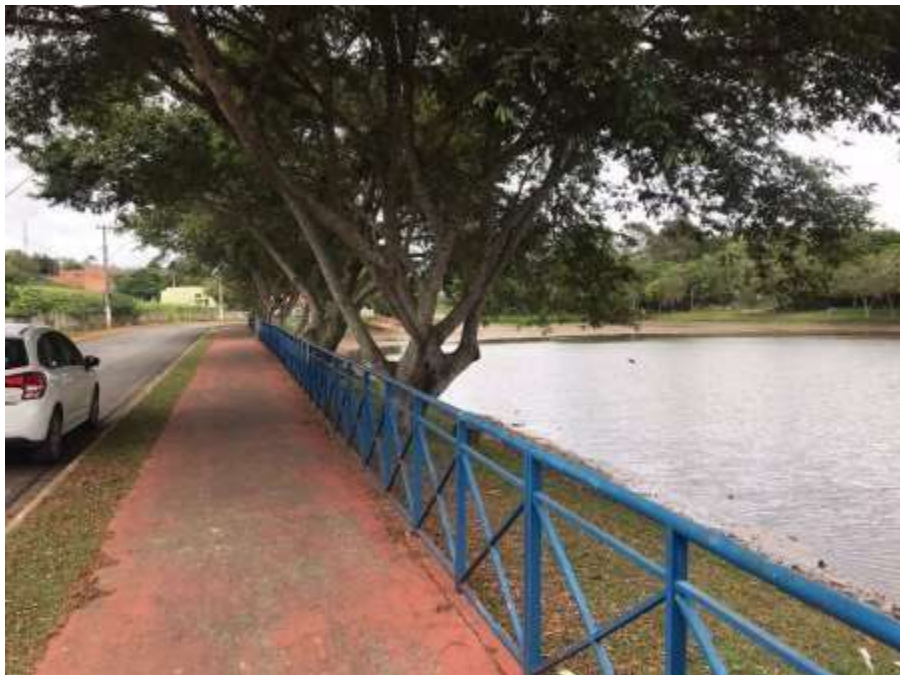
Fotografia 8: Trecho da Rua Marginal Fadel Jabur

Ao percorrer o parque, constata-se que a mata ciliar se encontra em diferentes situações, sendo alguns trechos compostos por gramíneas e/ou indivíduos arbóreos. Segundo Panizza (2016), devido a sua importante função na proteção de corpos hídricos, deve-se buscar a recuperação e preservação destes espaços. Em um trecho próximo à Rua Marginal Fadel Jabur, como demonstra a Fotografia 8, a faixa de vegetação é estreita, composta por uma linha de indivíduos arbóreos espaçados que margeiam o lago.

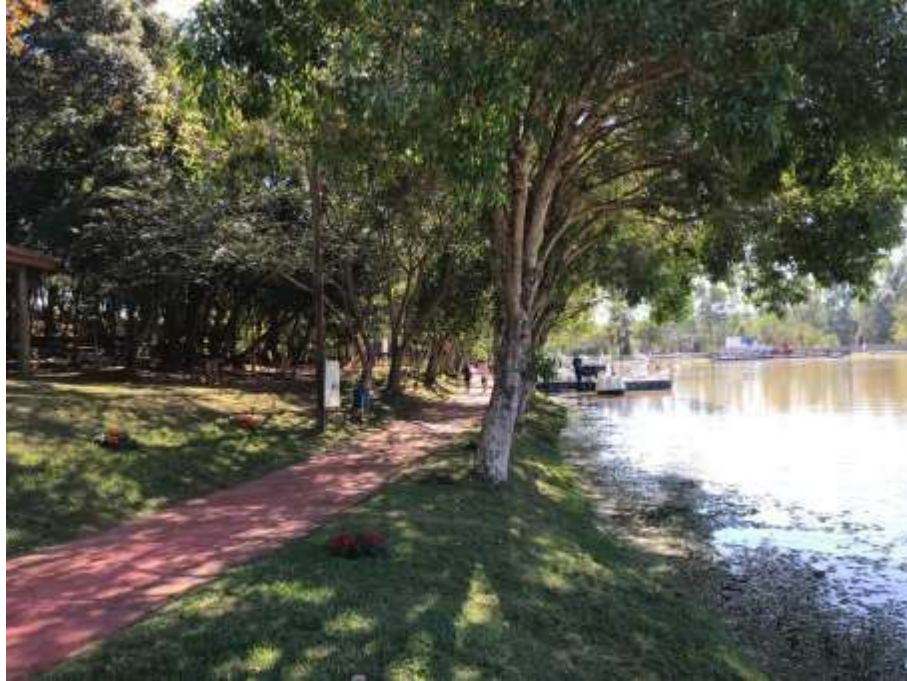
Fotografia 9: Registro das margens na parte interna do parque

Dentro das dependências do parque existem trechos compostos apenas por gramíneas e outros com uma faixa de vegetação mais larga e robusta.

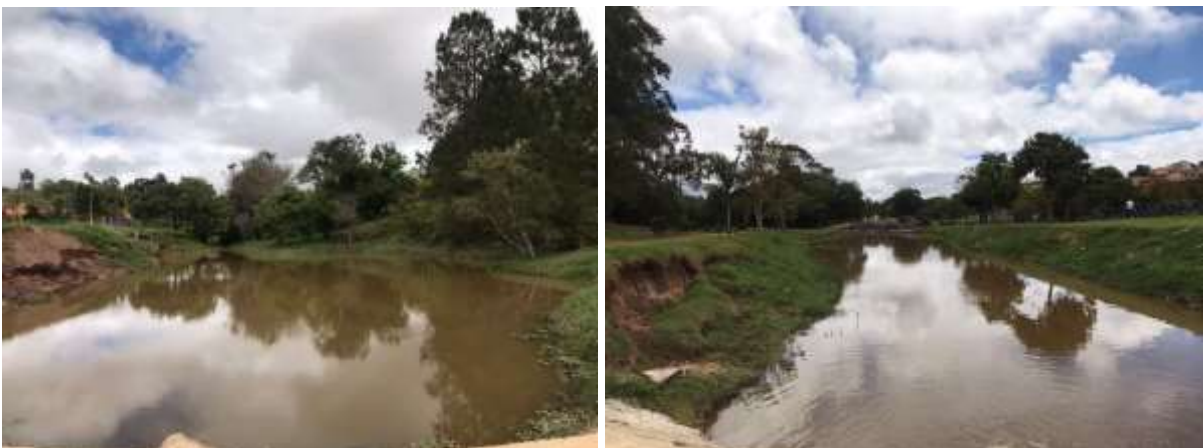
Fotografia 10: Trechos marginais com sinais de erosão

Alguns trechos das margens (fotografia 10) são compostos predominantemente por gramíneas e mudas de árvores pouco desenvolvidas, propiciando assim o aumento da velocidade do escoamento superficial e diminuição da retenção de água, estes fatores facilitam a ação de processos erosivos (Paraná, s.d).

Devido a essas condições, e de acordo com as classes estabelecidas por Martins (2014), o parque enquadra-se em “Gramínea + indivíduos arbóreos”, onde as margens hídricas do parque possuem gramíneas, e indivíduos arbóreos isolados. Portanto, computou-se 7 pontos para este atributo.

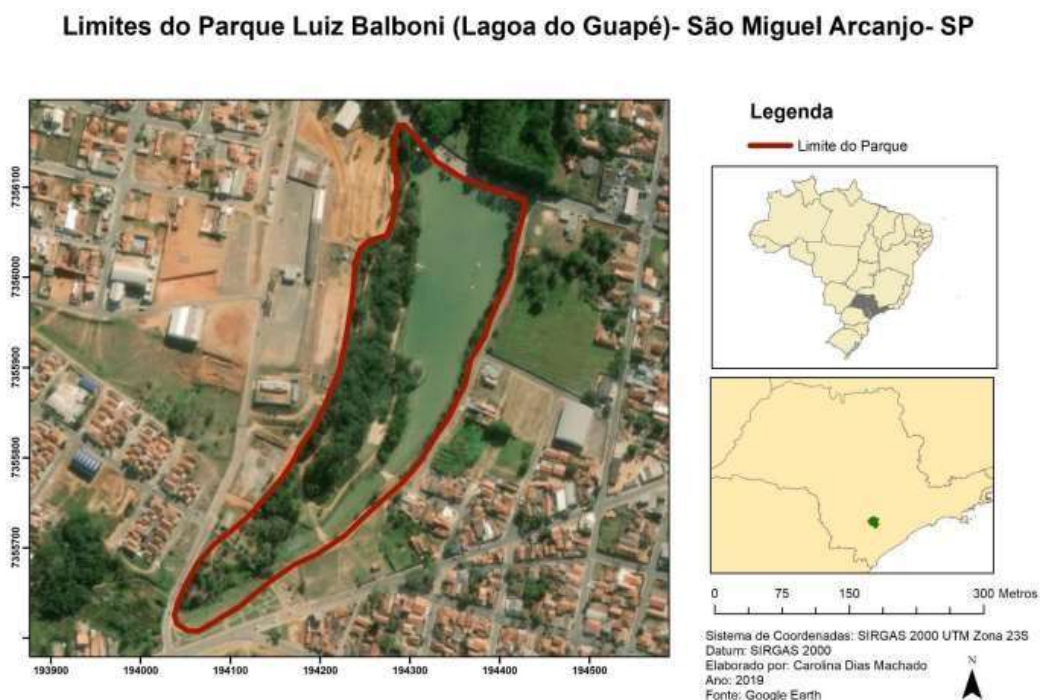
Figura 6: Mapa dos limites do parque

A partir da análise a campo e por imagens de satélite, foi possível notar que as faixas de vegetação nas margens do lago são compostas de larguras diferentes, na figura 6, constata-se que a porção leste possui uma faixa de menor largura do que a porção oeste, claramente em desacordo com a recomendação do Novo Código Florestal (Lei 12.651). De uma forma geral, podemos dizer que a vegetação é parcialmente contínua ao longo do curso hídrico, mas possui ligação com fragmentos florestais internos, como podemos observar na porção oeste.

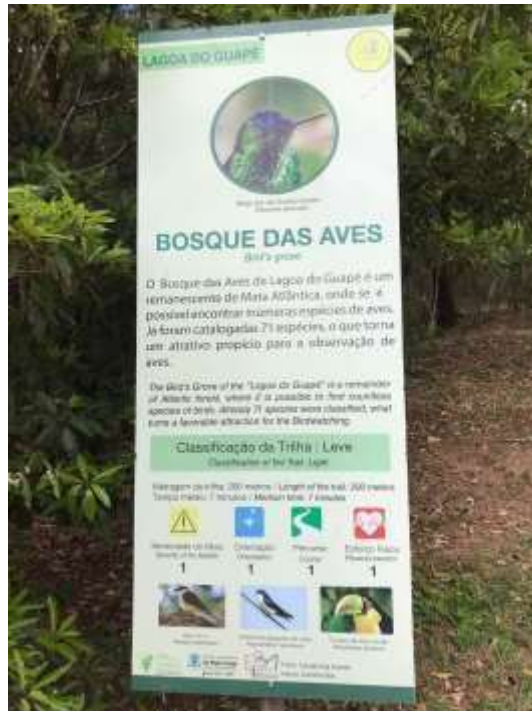
Fotografia 11: Placa do Bosque das Aves.

O fragmento florestal interno, se trata do Bosque das Aves, um fragmento da mata atlântica, onde abriga diversas espécies de aves, segundo a Secretaria de Meio Ambiente de São Miguel Arcanjo, foram catalogadas até o momento 71 espécies no local. Para este atributo computou-se 7,5 pontos.

O Bosque das Aves é um importante fragmento florestal interno, pois abriga diversas espécies de aves, contribuindo para a preservação da biodiversidade local. Além disso, o local também serve como habitat para outros animais, como mamíferos, répteis e anfíbios. O Bosque das Aves também tem sido utilizado por pesquisadores para estudos científicos sobre a fauna e flora locais.

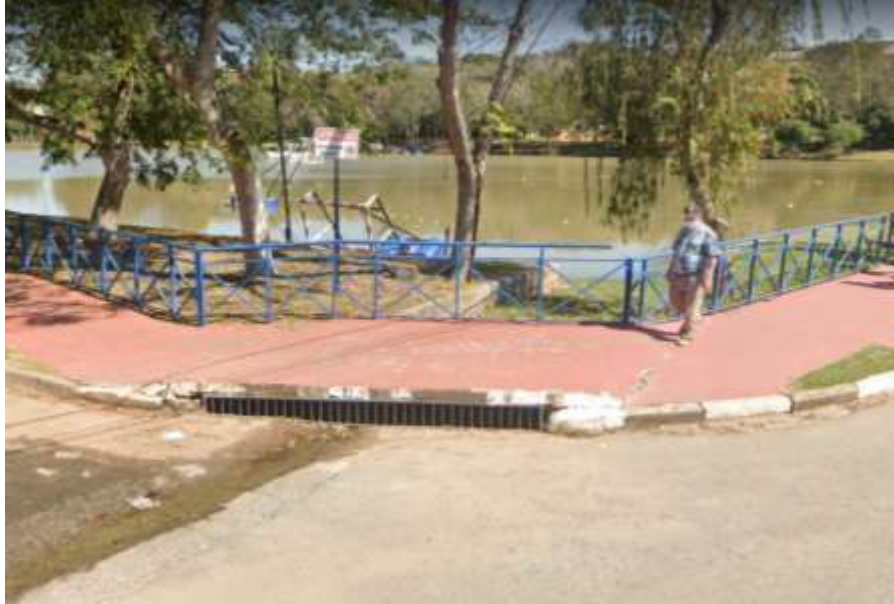
Fotografia 12: Boca de lobo ligada a Lagoa do Guapé

pluviais. Na fotografia 12 e 13, é possível observar um exemplo de bocas de lobo interligadas ao corpo hídrico do parque.

As bocas de lobo são dispositivos projetados para controlar e dissipar a energia do escoamento superficial das águas pluviais, reduzindo assim os processos erosivos. Elas são formadas por uma câmara subterrânea com um sistema de drenagem que direciona as águas para o corpo hídrico. Também podem ser usadas para controlar o nível de água em rios e lagos, permitindo que sejam feitas manutenções regulares nos mesmos.

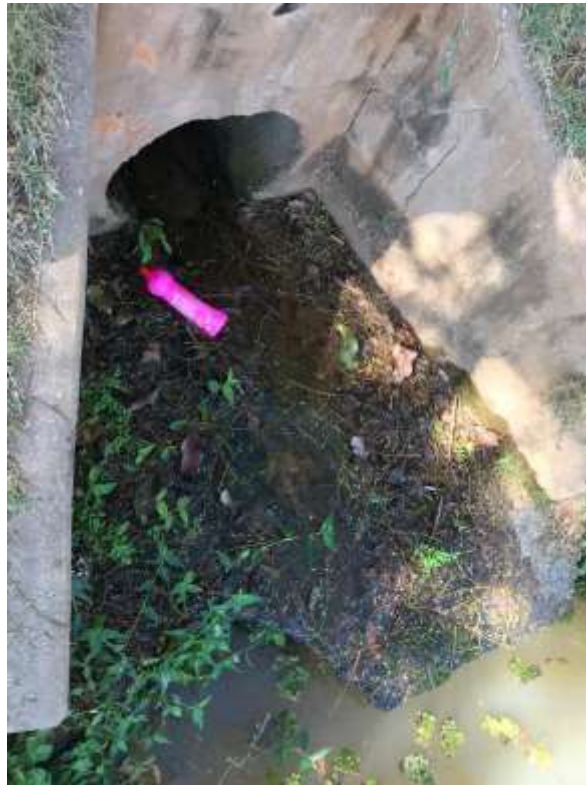
Fotografia 13: Boca de lobo ligada a Lagoa do Guapé

Na imagem destaca-se uma embalagem plástica, que provavelmente veio carregada pela água da chuva. A nota dada a esse indicador foi 4.
