**REDUÇÃO DE CUSTOS COM UM SISTEMA DE GESTÃO DE QUALIDADE:
ESTUDO DE CASO NA MONTAGEM DE PRÉ-FABRICADOS**

**COST REDUCTION WITH A QUALITY MANAGEMENT SYSTEM: CASE STUDY IN
THE ASSEMBLY OF PREFABRICATED PRODUCTS**

Monografia apresentada para obtenção de título de Especialista no Curso de Pós-Graduação em Gerenciamento de Obras, Departamento Acadêmico de Construção Civil, Universidade Tecnológica Federal do Paraná, UTFPR.

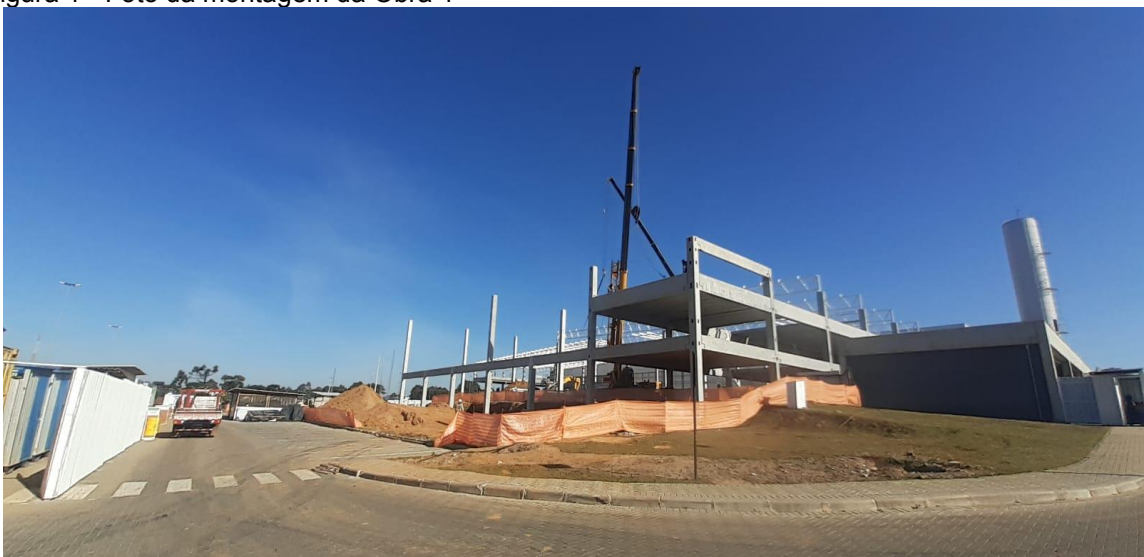
Figura 1 - Foto da montagem da Obra 1

A primeira obra em estudo, trata-se de uma obra de ampliação de uma fábrica de equipamentos e materiais odontológicos, localizada em Curitiba/PR, apresentada na Figura 1.

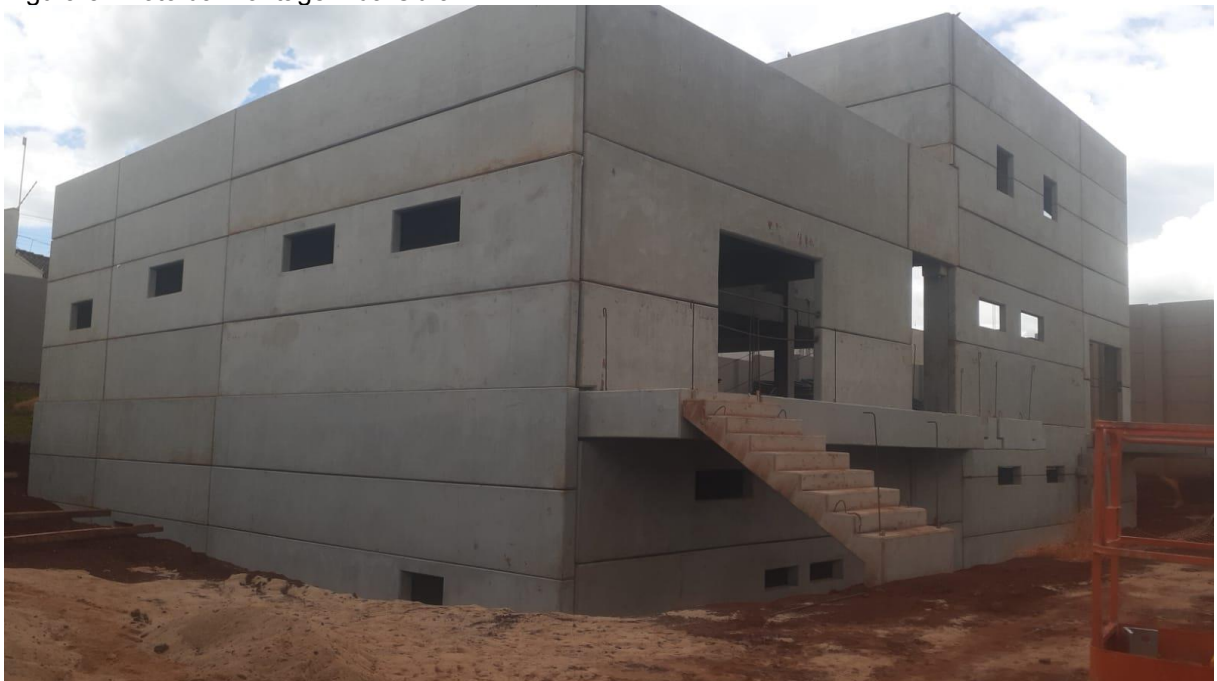
Figura 3 - Foto da montagem da Obra 2

A segunda obra em estudo, apresentada na Figura 3, trata-se da montagem da estrutura e fechamentos laterais de uma subestação de energia, localizado no interior do Paraná.

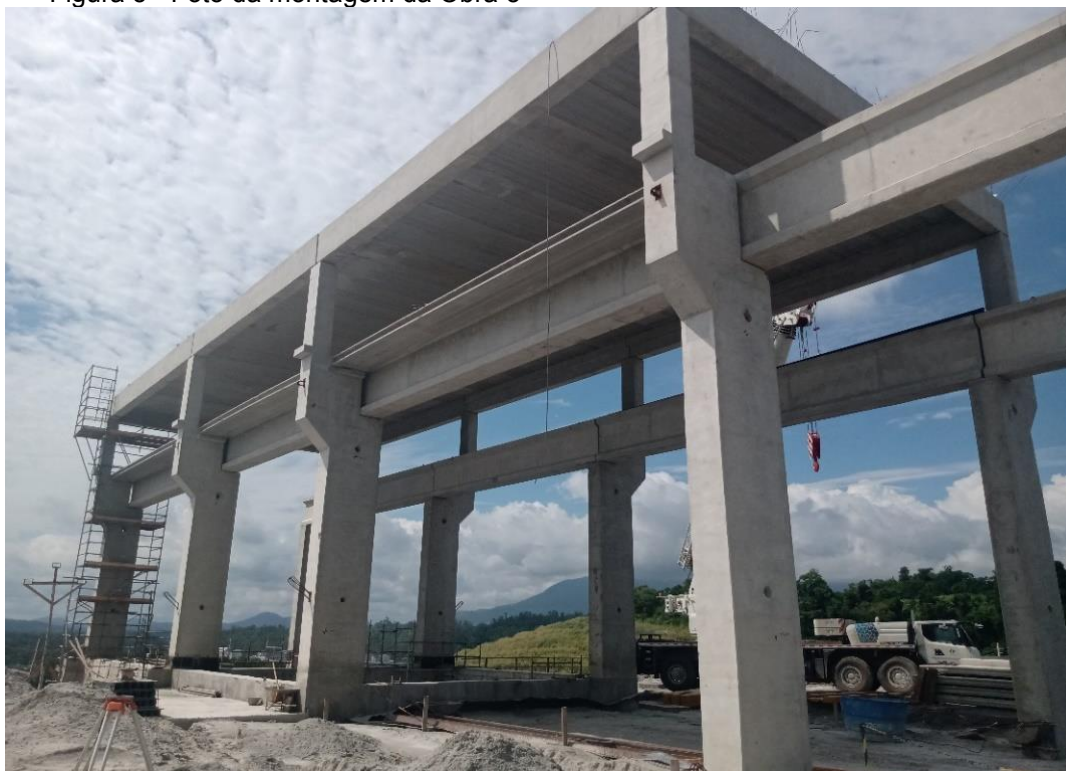
Figura 5 - Foto da montagem da Obra 3

A terceira obra em estudo trata-se da montagem de um britador para uma indústria de fertilizantes e insumos agrícolas, localizado no interior do estado de São Paulo, apresentada na Figura 5.

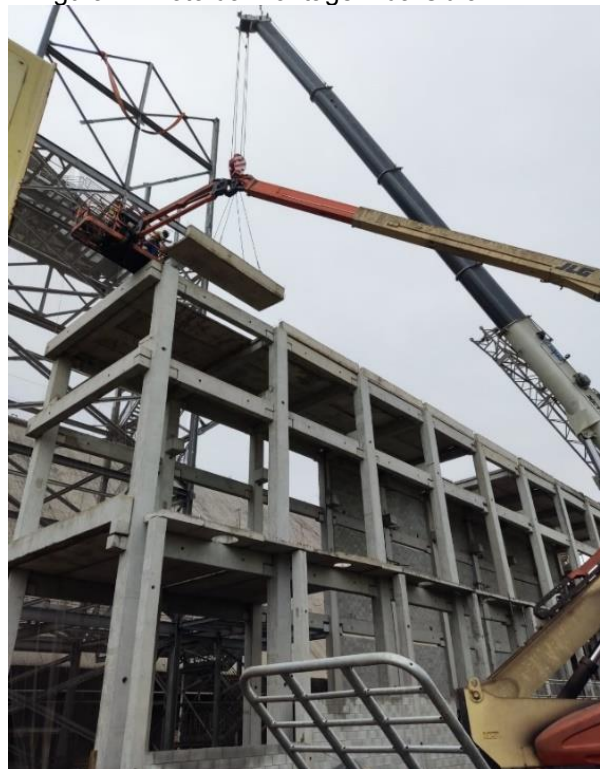
Figura 7 - Foto da montagem da Obra 4

A quarta estrutura em estudo, apresentada na Figura 7, trata-se da montagem de um armazém portuário de açúcar e soja, localizado no litoral do estado de São Paulo.

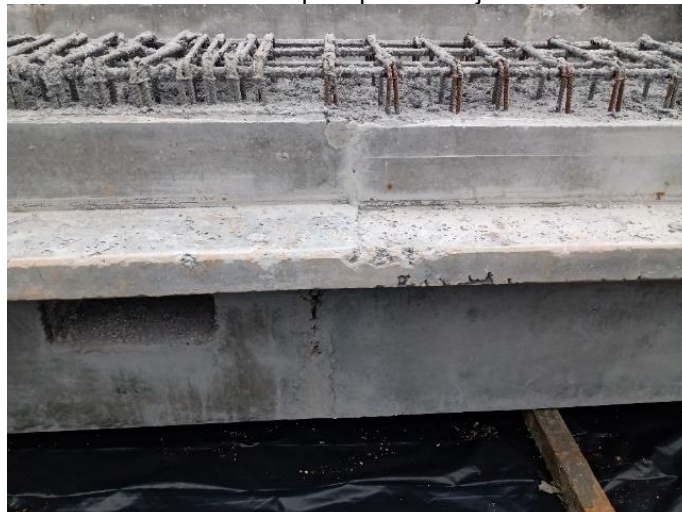
Na Figura 10 é apresentado registro de identificação do desnível da aba de apoio para as lajes alveolares e a falta do estuque para o acabamento final das vigas.

Figura 10 - Desnível da aba de apoio para as lajes alveolares na viga pré-moldada

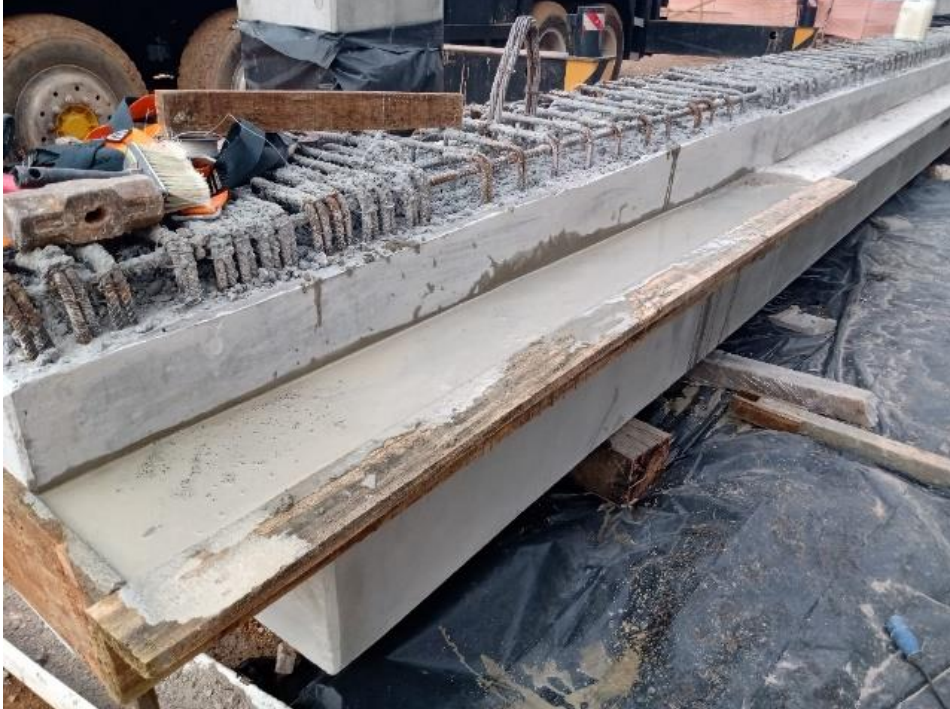
Figura 11 - Correção do desnível da aba de apoio para as lajes alveolares

Na Figura 11, verifica-se a correção do nível da aba de apoio das lajes com graute auto nivelante e aplicação do estuque de acabamento das vigas.

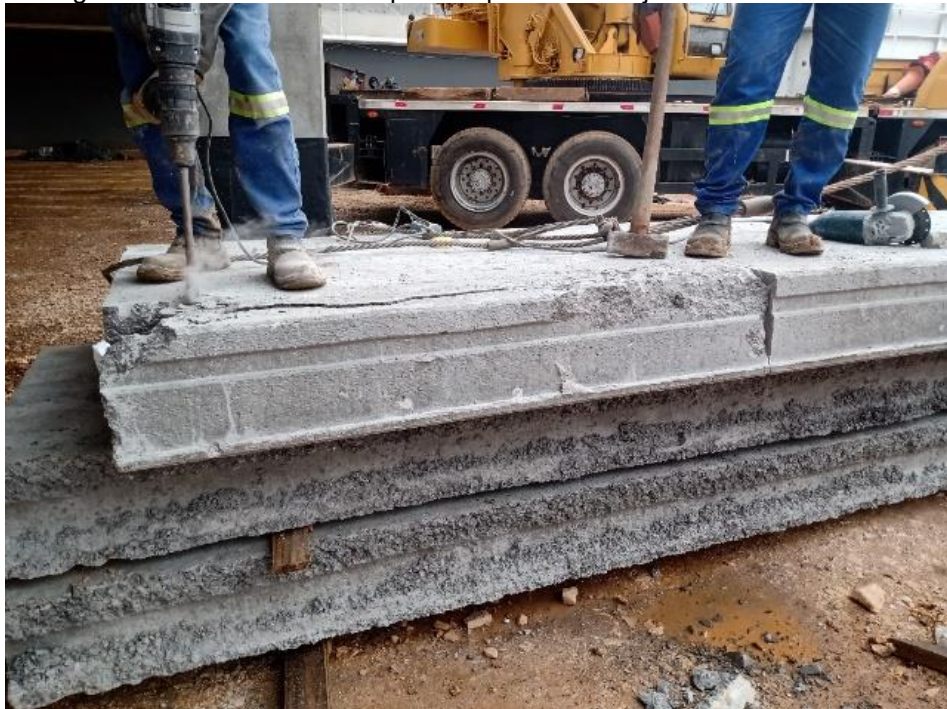
Na Figura 12, é apresentado registro da falta do encaixe dos pilares nas lajes alveolares de canto.

Figura 12 - Falta de encaixe para os pilares nas lajes alveolares

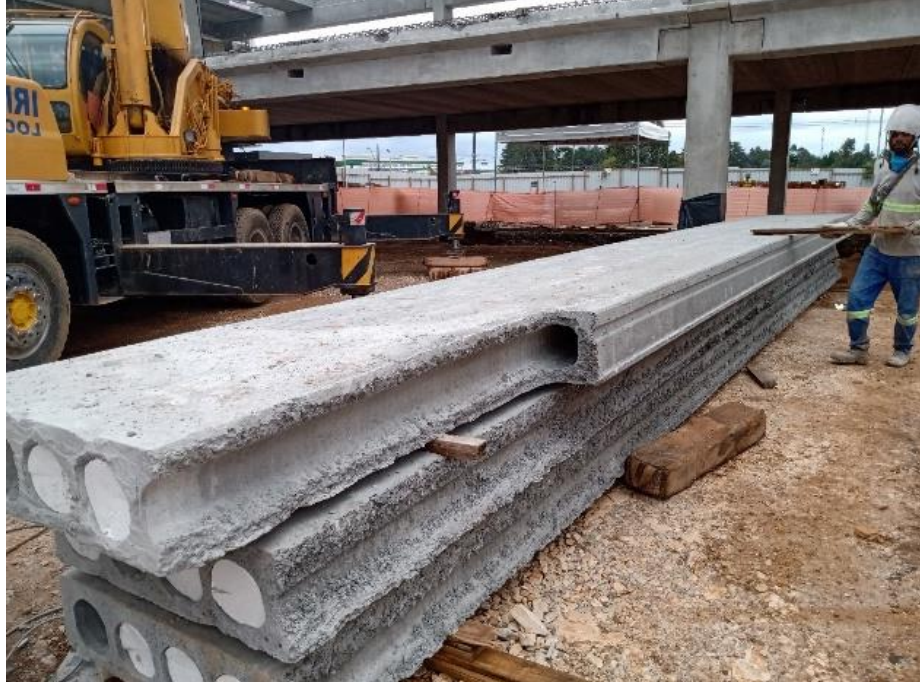
Figura 13 - Correção do encaixe das lajes alveolares nos pilares pré-fabricadas

Na Figura 13 verifica-se a execução do encaixe dos pilares nas lajes alveolares de canto.

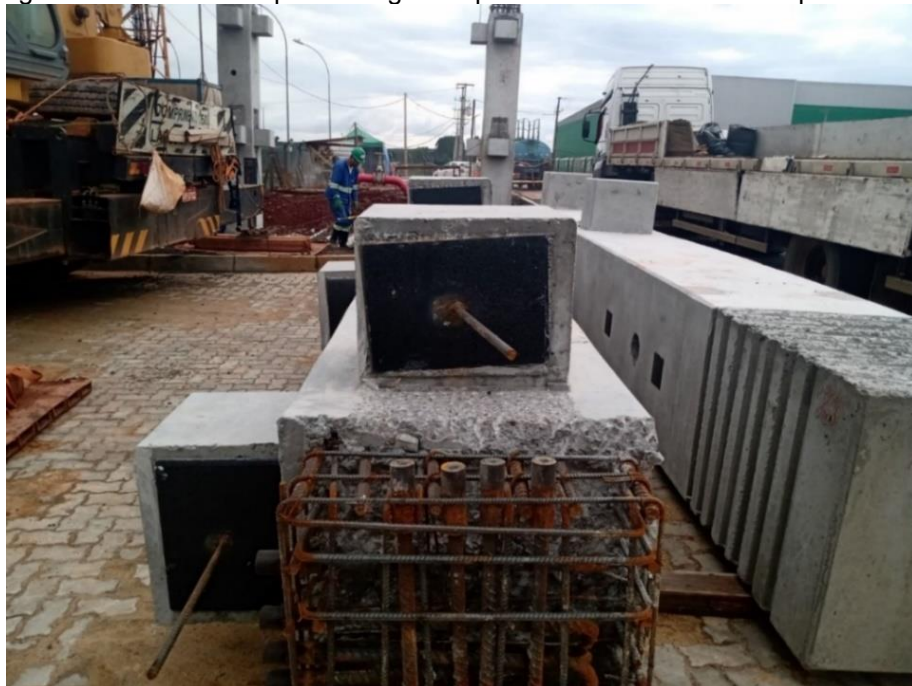
Na Figura 14 se pode notar o inserido metálico mal posicionado no console do pilar.

Figura 14 - Inseto de apoio da viga mal posicionado no consolo do pilar

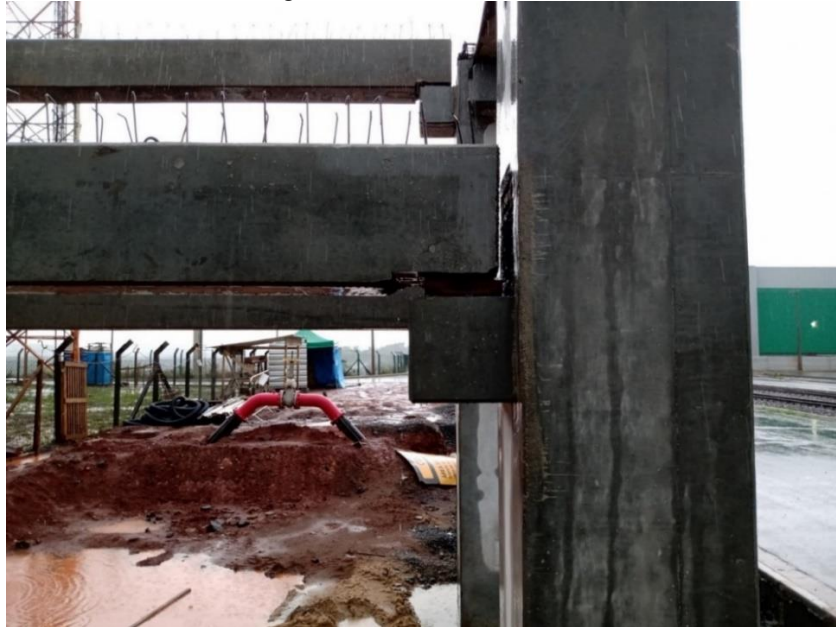
Figura 15 - Correção do inserto de apoio da viga no console do pilar, com adição de shimmys metálicos corrigindo o desalinhamento.

Na Figura 15 verifica-se o ajuste do inserido metálico mal posicionado no console do pilar.

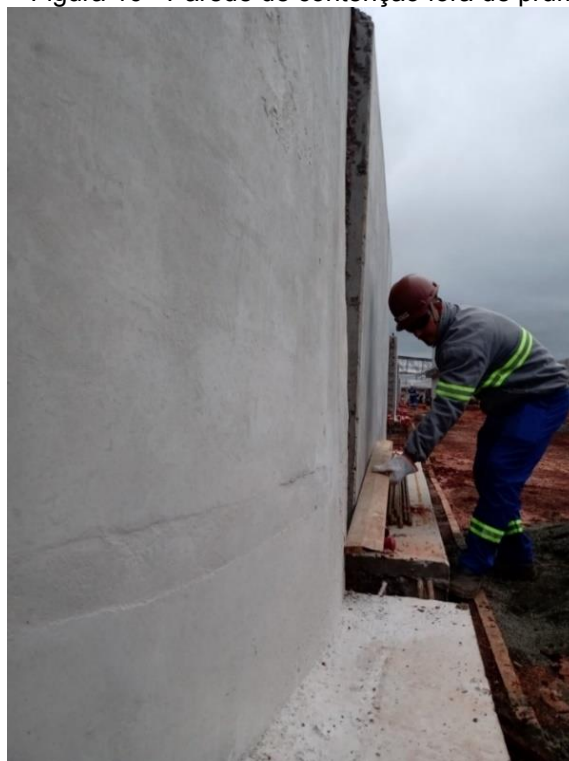
Na Figura 16 é possível notar causa de retrabalho devido à diferença no prumo da parede de contenção.

Figura 16 - Parede de contenção fora de prumo

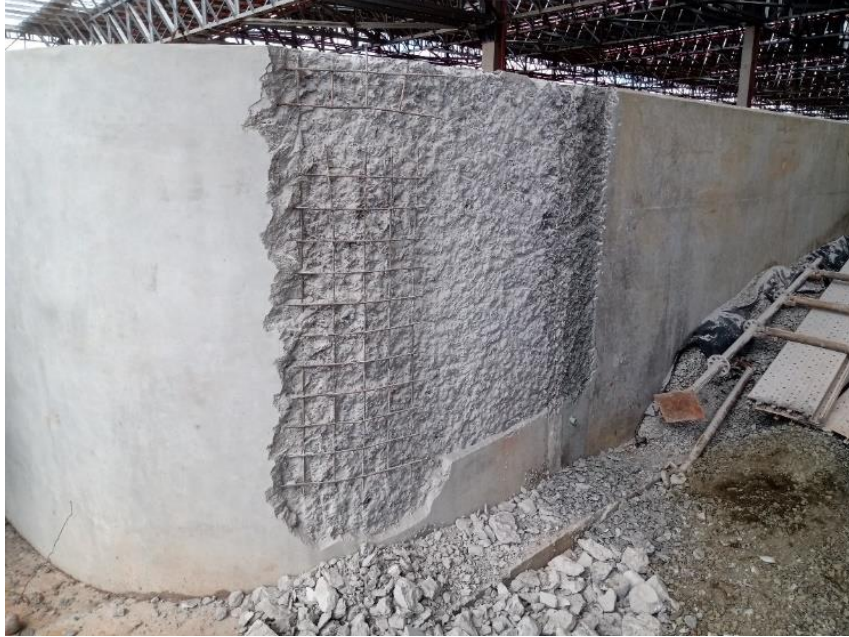
É mostrada na Figura 17 a dimensão do retrabalho na parede de contenção.

Figura 17 - Correção do desaprumo da parede de contenção

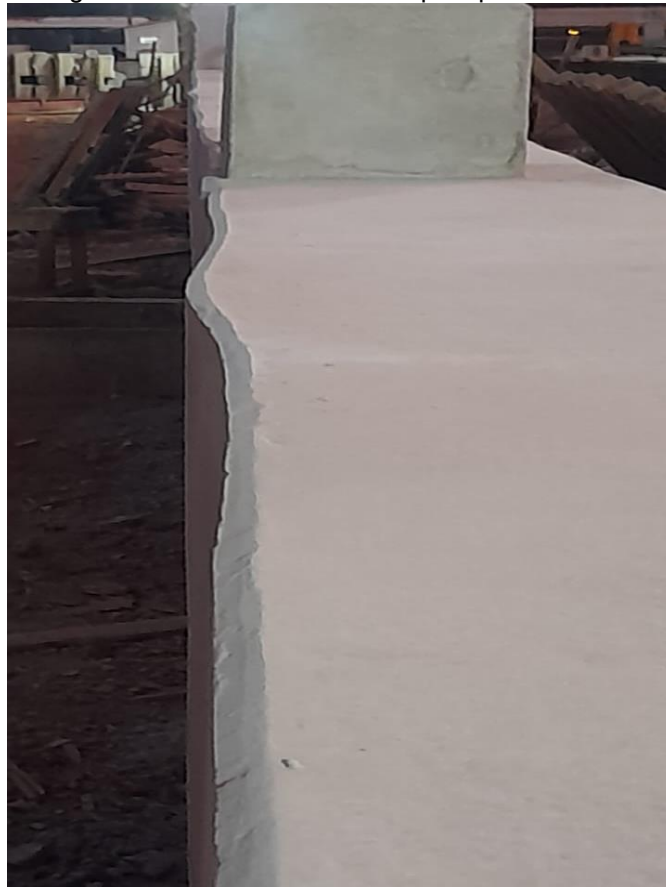
Na Figura 18 verifica-se o desalinhamento no corpo do pilar.

Figura 18 - Desalinhamento do pilar pré-fabricado

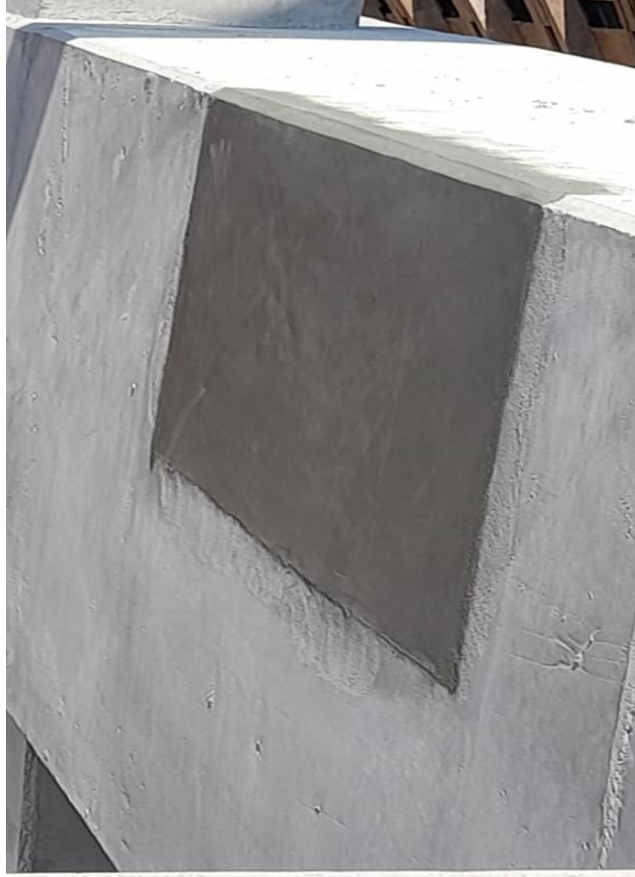
Figura 19 - Correção do desalinhamento do pilar pré-fabricado

Na Figura 19 verifica-se a correção do desalinhamento no corpo do pilar.

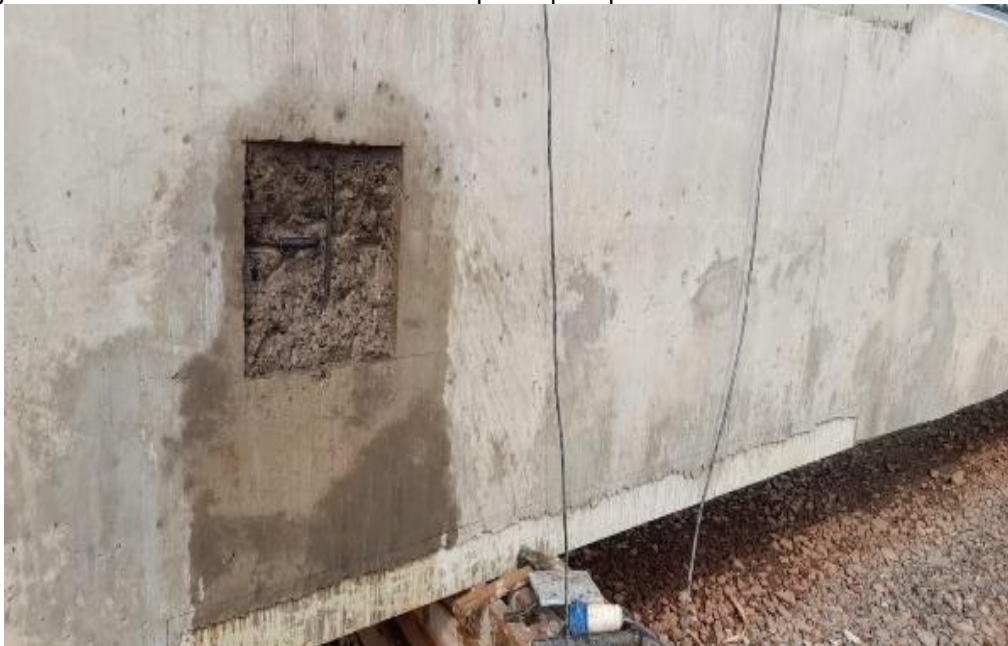
Na Figura 20 verifica-se a falta do inserto metálico no pilar.

Figura 20 - Falta de inserto metálico no corpo do pilar pré-moldado

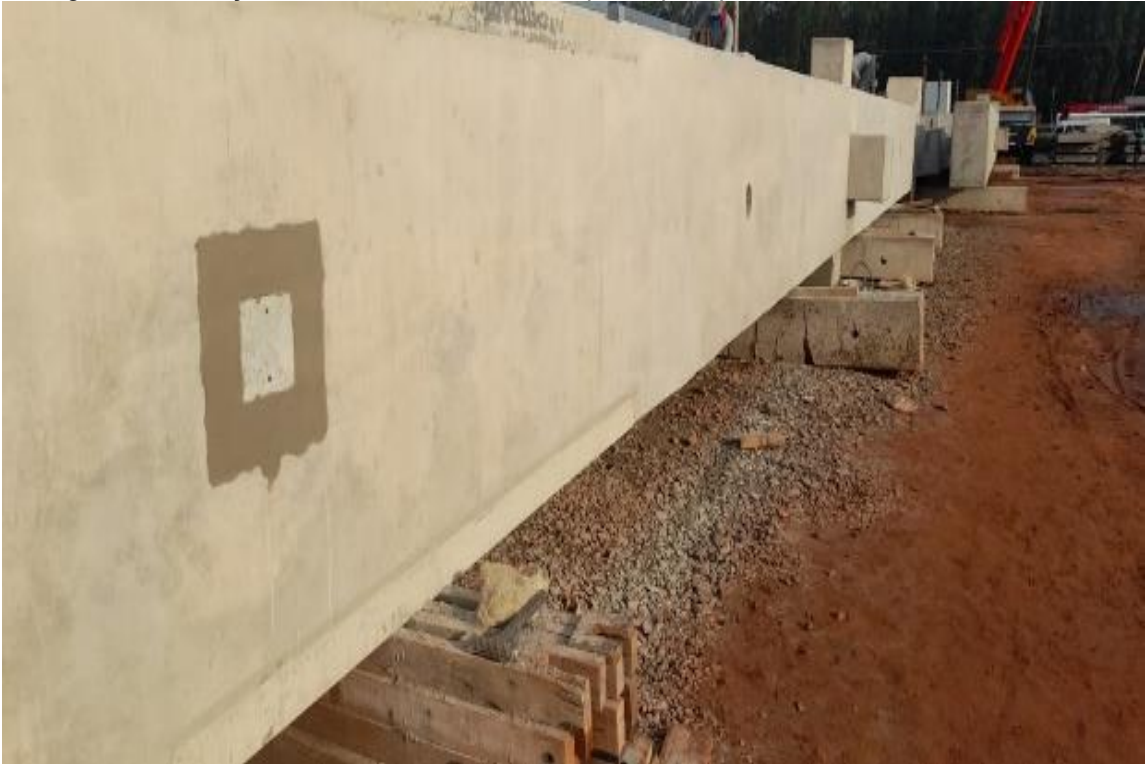
Figura 21 - Fixação do inserto metálico no corpo do pilar pré-fabricado.

Na Figura 21 verifica-se o inserido metálico reposicionado no pilar.

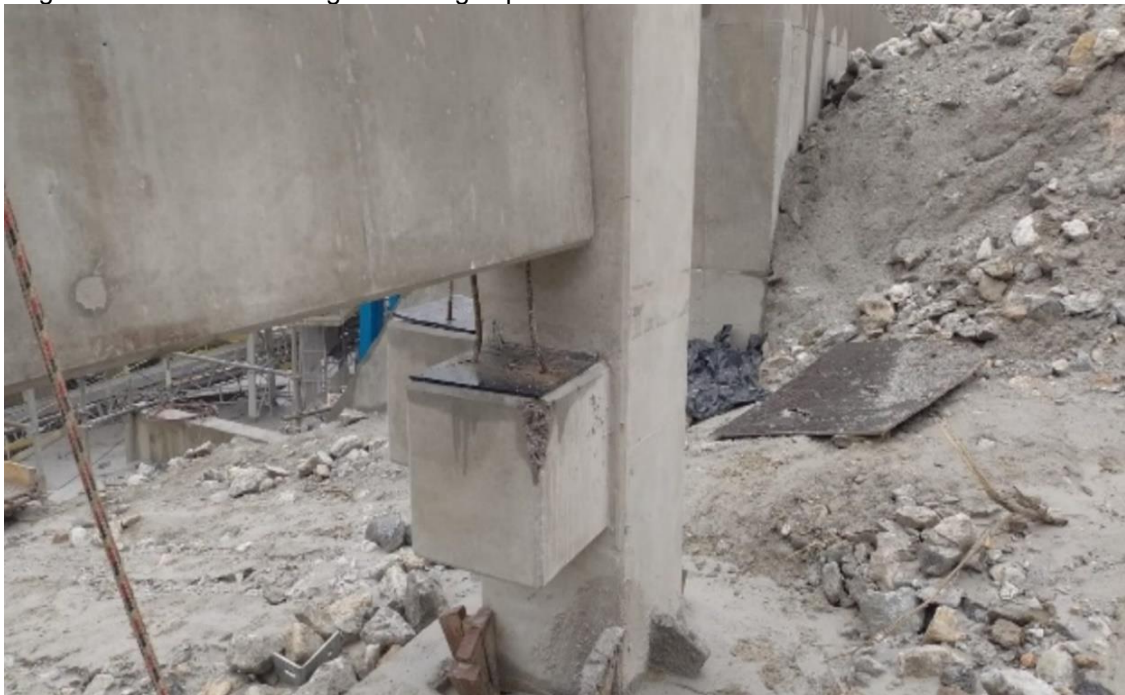
O registro apresentado na Figura 22 evidencia os furos para os chumbadores mal posicionados na viga.

Figura 22 - Furo de montagem das vigas posicionados em local incorreto

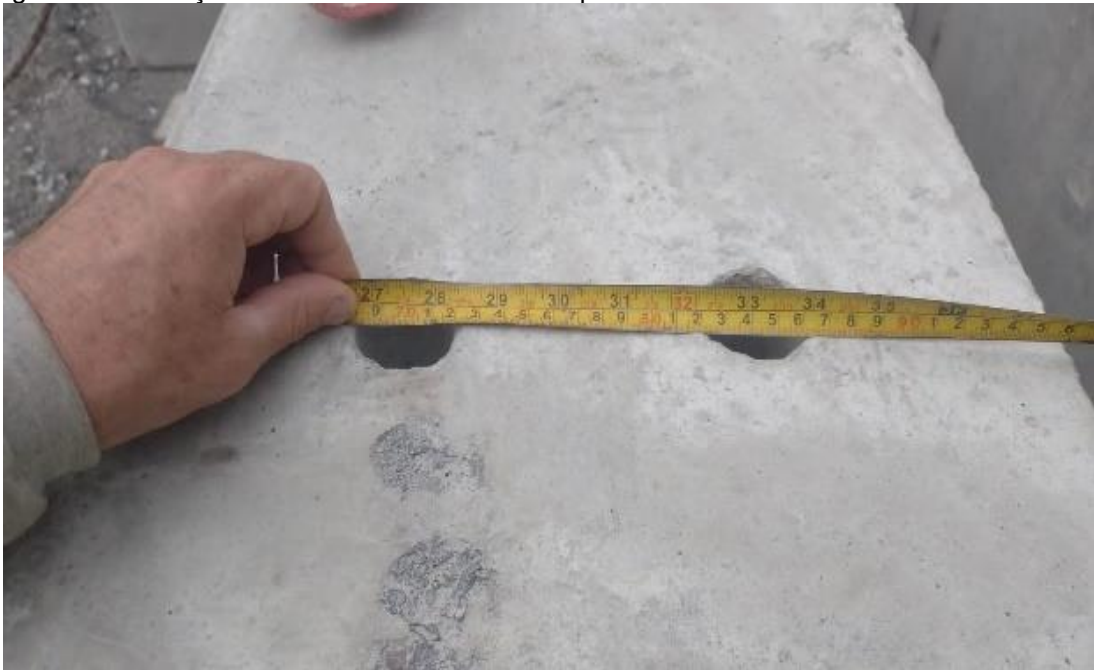
Figura 23 - Correção dos furos dos chumbadores posicionados em local incorreto.

Na Figura 23 verifica-se a correção nos furos das vigas.

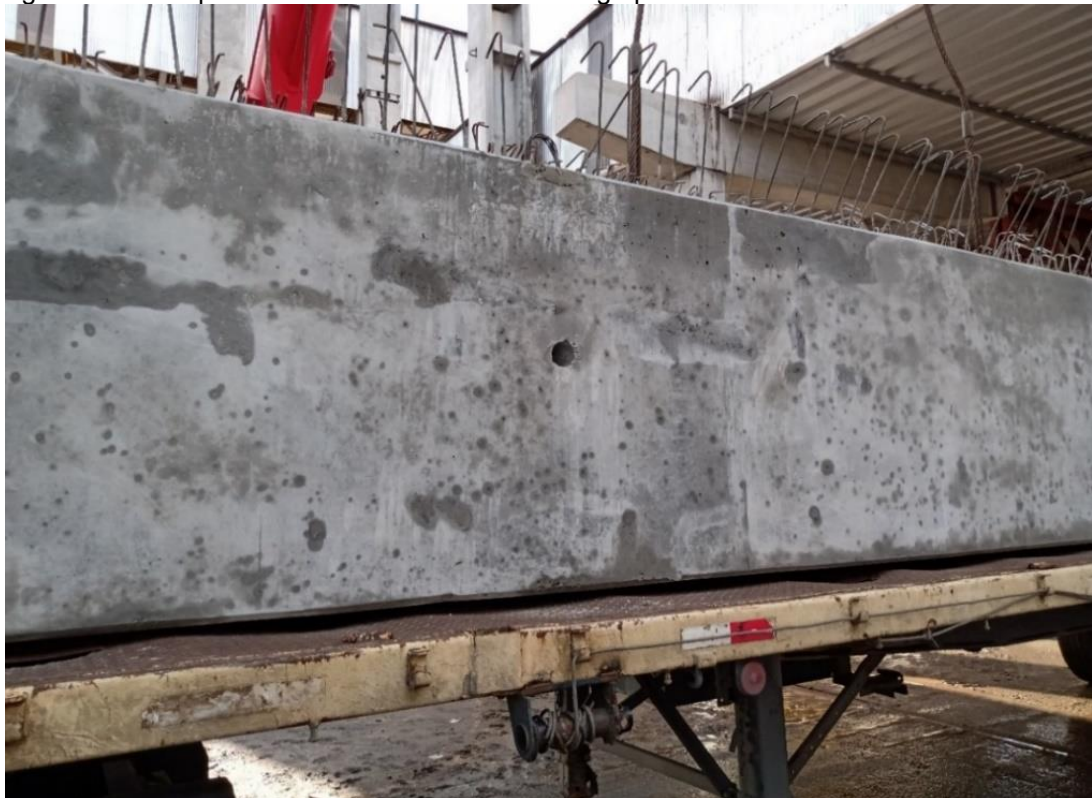
Não conformidade reincidente identificada foi a falta de estuque de acabamentos na viga (Figura 24).

Figura 24 - Estuque de acabamento mal feito na viga pré-fabricada

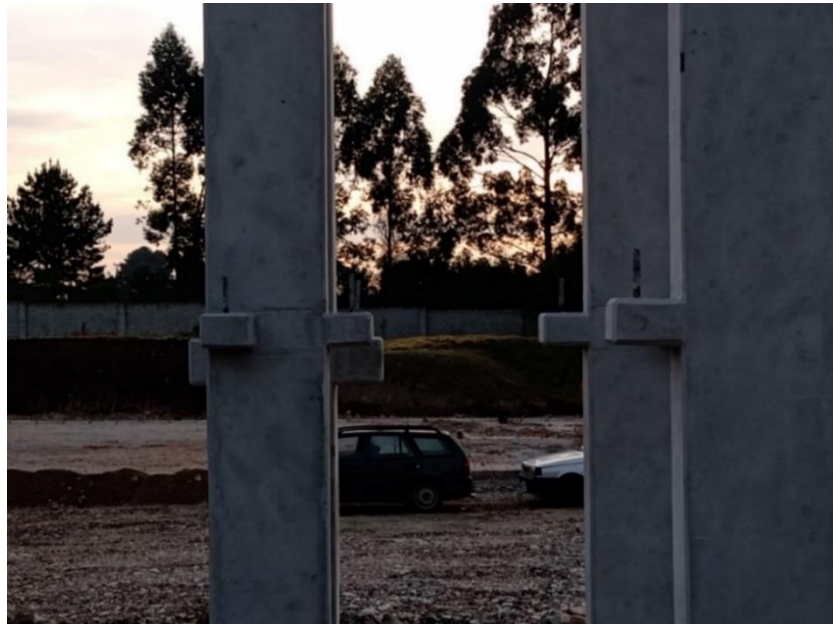
Na Figura 25 verifica-se o desnível nos consoles dos pilares.

Figura 25 - Consoles desnivelados e desalinhados

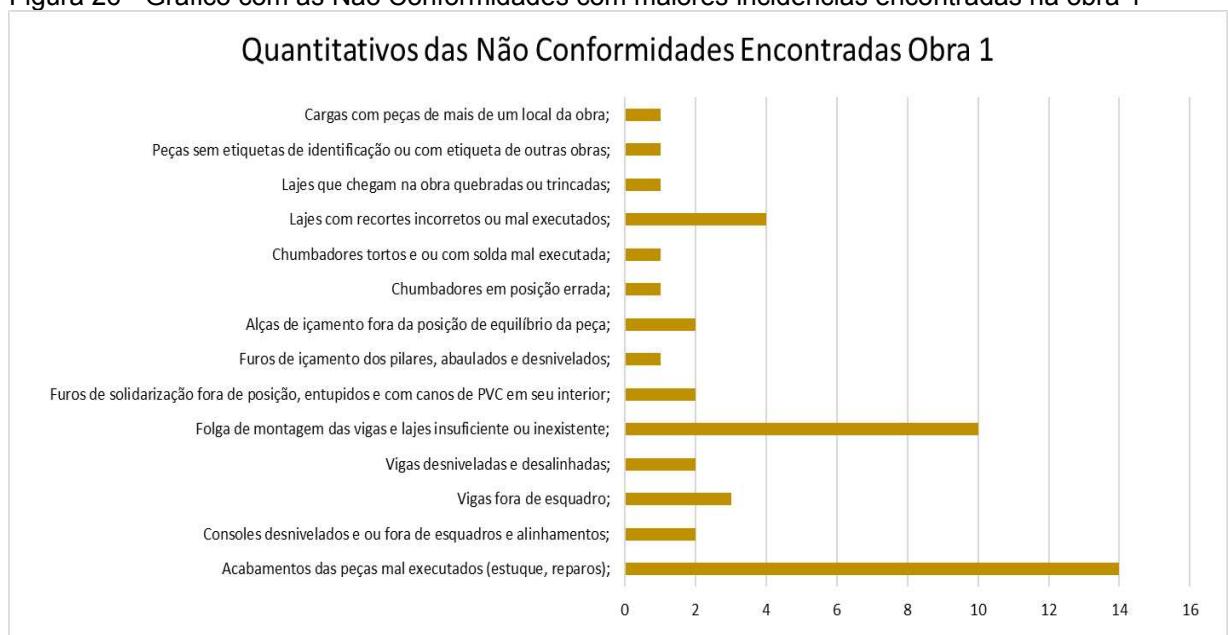
Da Figura 26 até a Figura 29 são apresentados gráficos, identificando as não conformidades para cada uma das obras em estudo e identificando o tipo e a quantidade da não conformidade detectada.

Figura 26 - Gráfico com as Não Conformidades com maiores incidências encontradas na obra 1

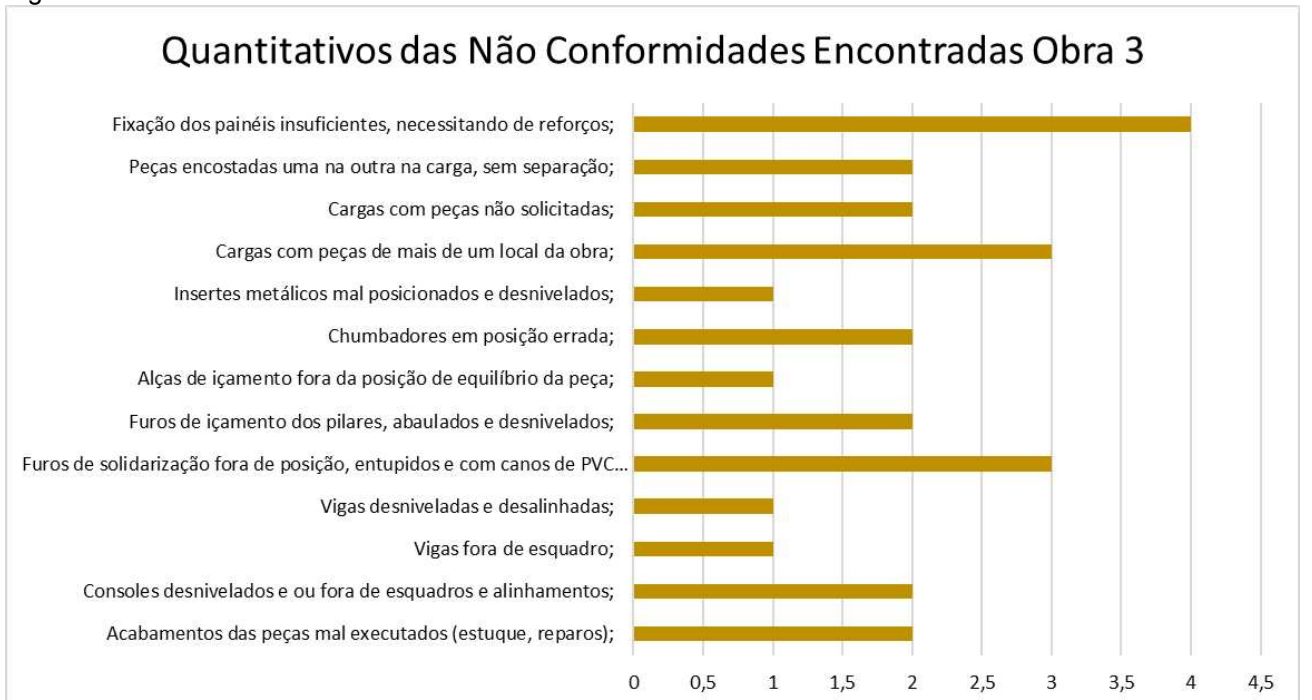
Figura 28 - Gráfico com as Não Conformidades com maiores incidências encontradas na obra 3

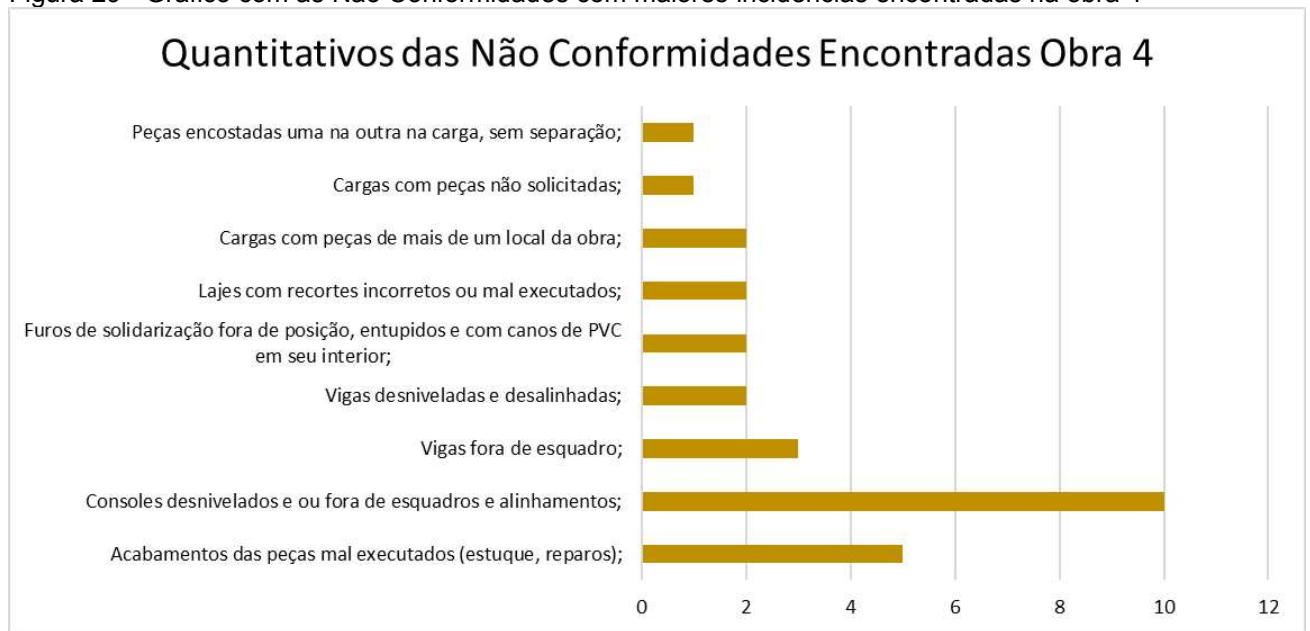
Figura 29 - Gráfico com as Não Conformidades com maiores incidências encontradas na obra 4

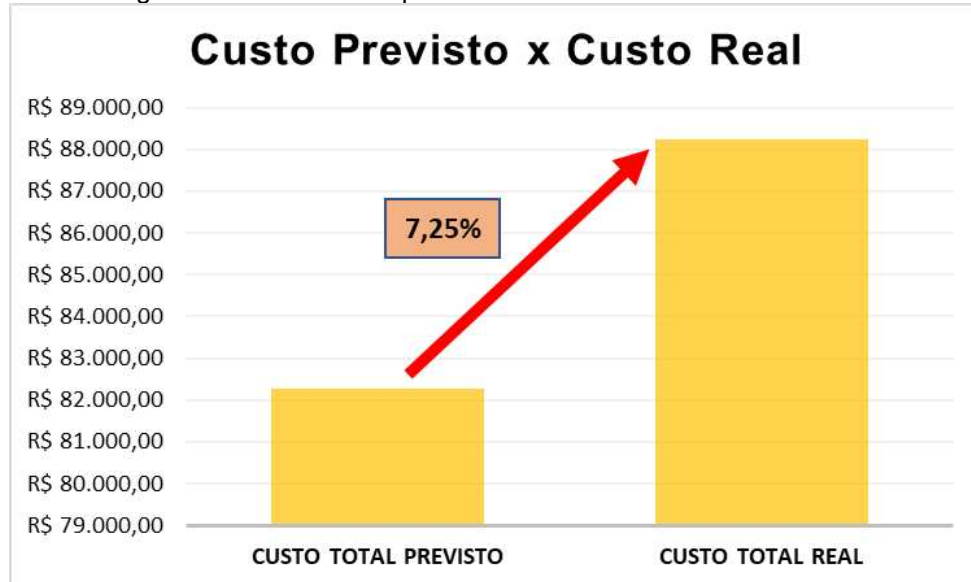
Na Figura 33 é apresentado o gráfico com o custo da montagem da estrutura pré-fabricada, previsto inicialmente no orçamento da obra e o custo final da montagem, com um acréscimo de 7,25% neste custo da obra 2, causados pelos retrabalhos nas obras.

Figura 33 - Gráfico com percentual de aumento no custo da obra

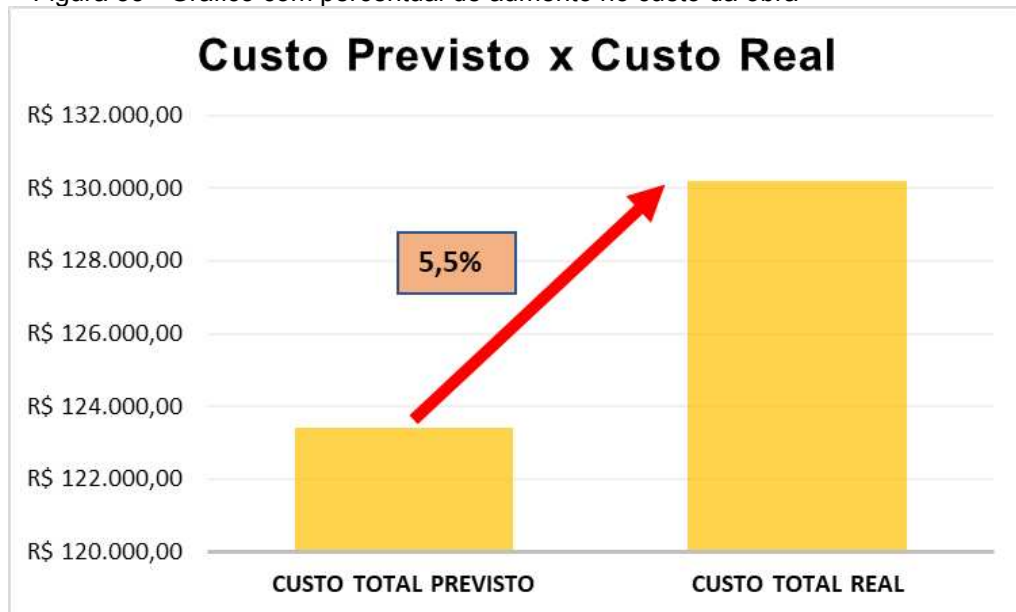
Na Figura 35 é apresentado o gráfico com o custo da montagem da estrutura pré-fabricada, previsto inicialmente no orçamento da obra e o custo final da montagem, com um acréscimo de 5,5% neste custo da obra 3, causados pelos retrabalhos nas obras.

Figura 35 - Gráfico com percentual de aumento no custo da obra

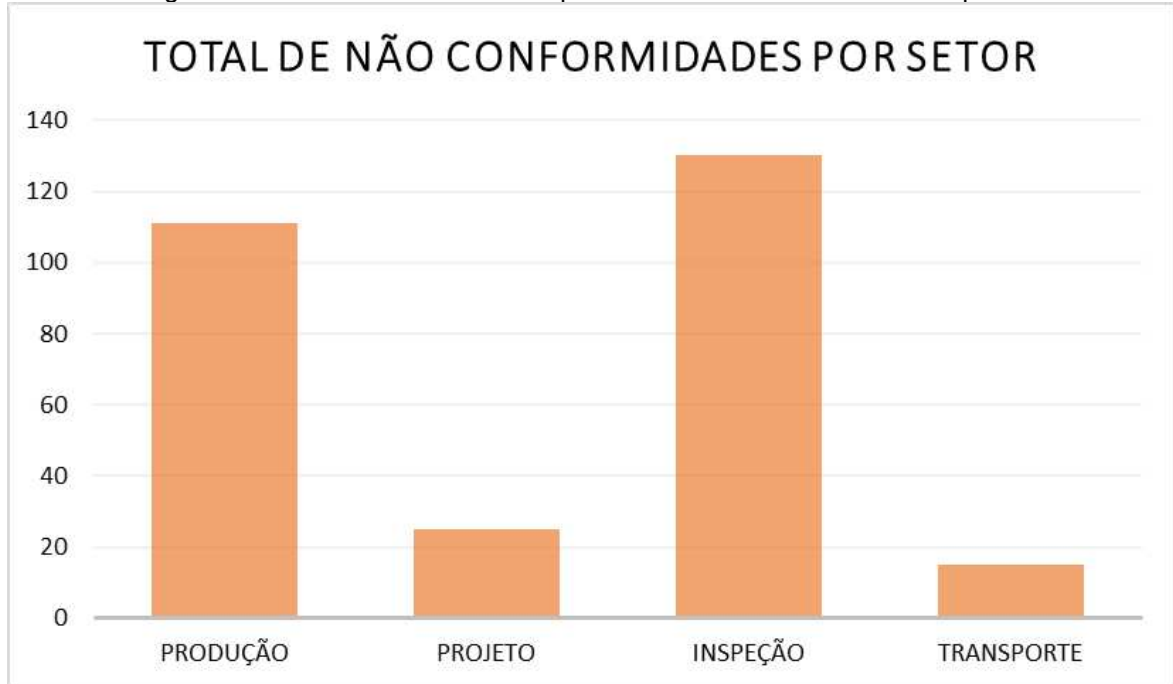
Nas Figuras 39 e 40 estão representados nos gráficos as quantidades e o percentual das não conformidades encontradas nas obras, apontando setores responsáveis pelas falhas.

Figura 39 - Gráfico identificando a quantidade de não conformidades por setor.

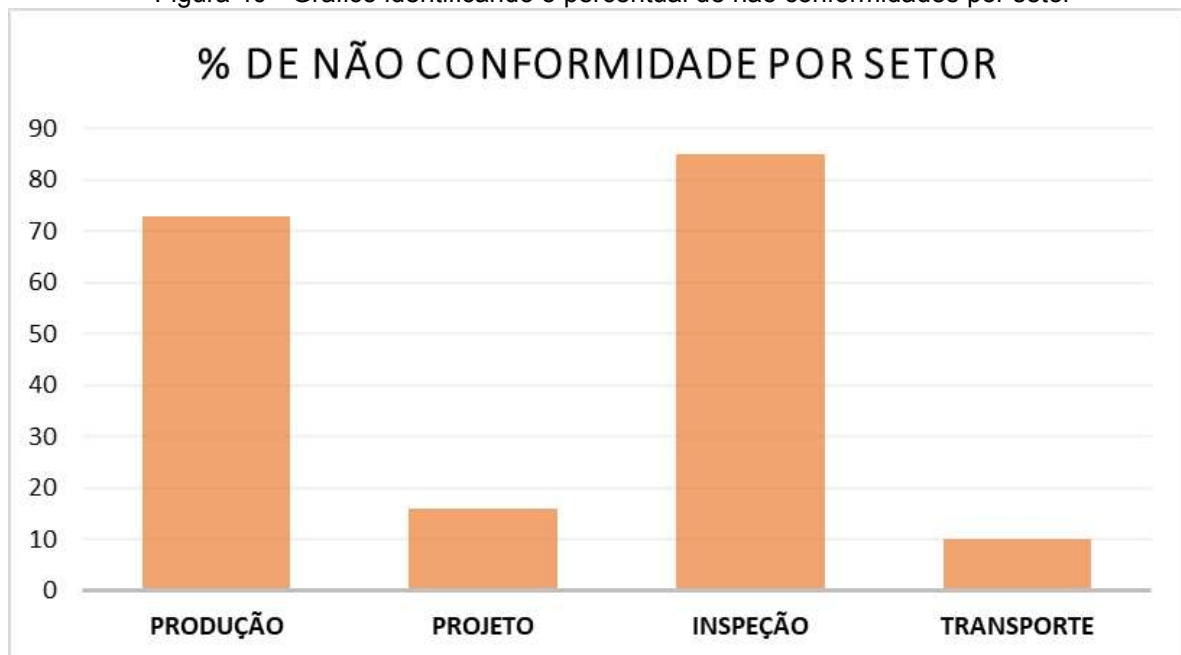
Figura 40 - Gráfico identificando o percentual de não conformidades por setor
