**DIAGNÓSTICO AMBIENTAL DO PARQUE DA RAPOSA,
APUCARANA-PR**

TRABALHO DE CONCLUSÃO DE CURSO

APUCARANA
2018

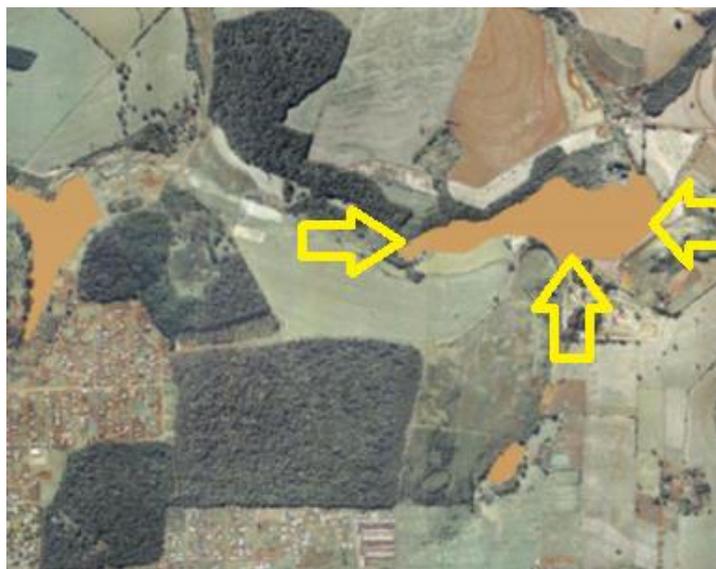
O plano de manejo do Parque Ecológico da Raposa, fornecido pela Secretaria do Meio Ambiente da prefeitura de Apucarana, mostra que o parque está inserido na Bacia do Rio Tibagi e é composto por 3 fragmentos grandes de Mata Estacional Semi-decidual com trechos de Ombrófila Mista, áreas de pastagem e agricultura (Figura 3). Possui também um trecho do Córrego Ouro Fino que é represado, e forma um grande corpo d'água.

Figura 3 Imagem aérea do Parque e o lago estudado.

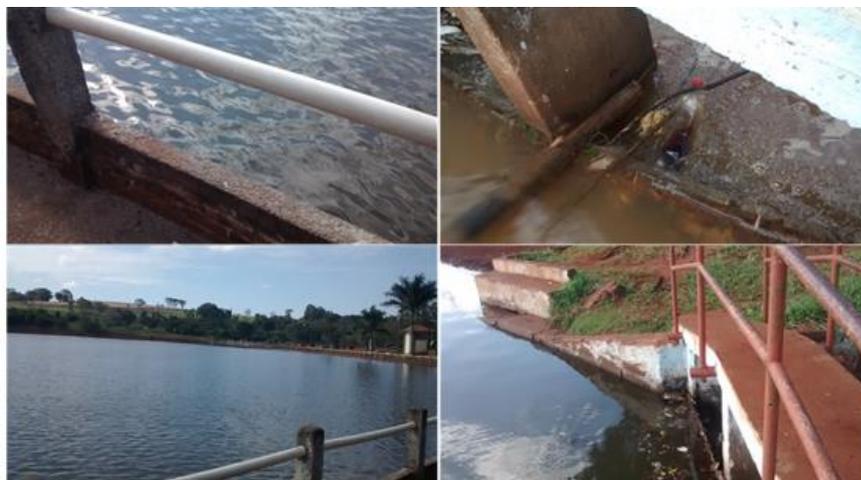
Figura 4 Locais das coletas: ponto de coleta 1 (imagens à esquerda) e ponto de coleta 2 (imagens à direita).

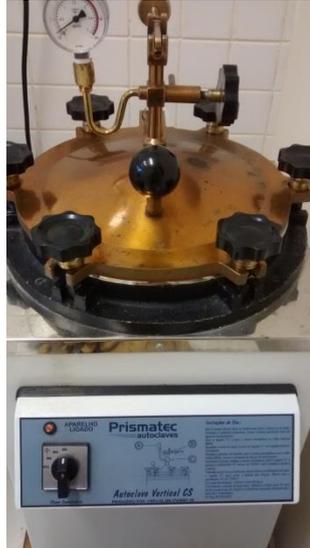
esterilizados em autoclave PRISMATEC (Figura 5). Foi utilizado como meio de cultivo o Caldo m-TEC (Himedia) e após a filtração incubado a $44,5 \pm 0,2^{\circ}\text{C}$ por 24 horas (MACÊDO, 2003).

Figura 5 Autoclave PRISMATEC.

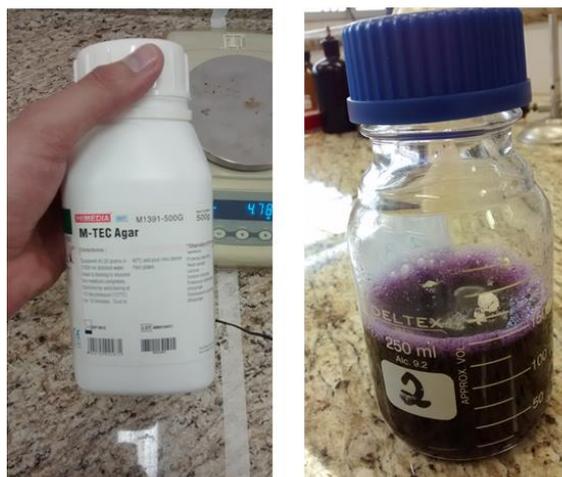
O meio de cultivo foi realizado conforme Figura 6.

Figura 6 Agar (à esquerda) e Agar-4,52g diluído em 100ml de água (à direita).

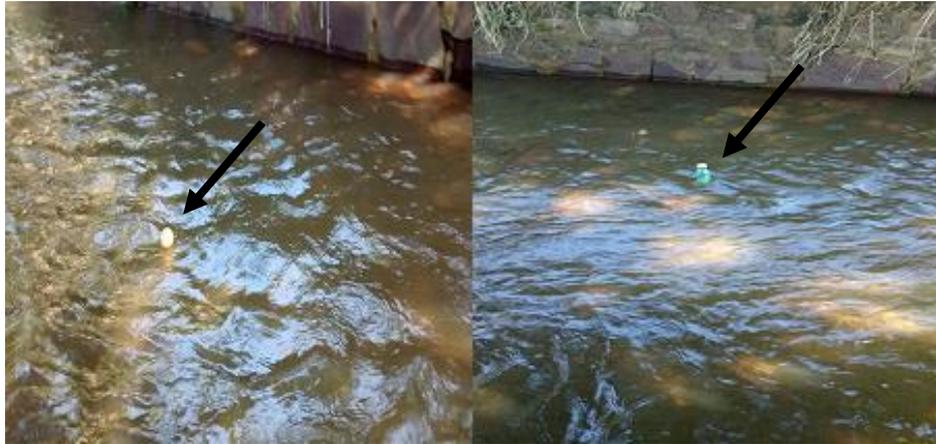
O método utilizado no trabalho foi o método flutuador (Figura 7), que consiste em delimitar no canal uma certa distância e com o auxílio de um cronômetro, aferir o tempo em que um objeto flutuador, podendo ser uma bola de polietileno e/ou uma garrafa pet em que a mesma leva para percorrer a distância delimitada. Para isso foram calculados duas aferições em dias distintos de estudos os valores das vazões. Contudo, a vazão influencia diretamente a questão do processo erosivo no exutório. Para isso foram apresentados métodos que podem vir a diminuir a velocidade de escoamento da água, resultando em uma diminuição do processo erosivo no exutório, tais como dissipadores de energia.

Figura 7 Aferição de tempo através do método flutuador (esquerda: bolinha de polietileno e direita: garrafa pet de 200 ml)

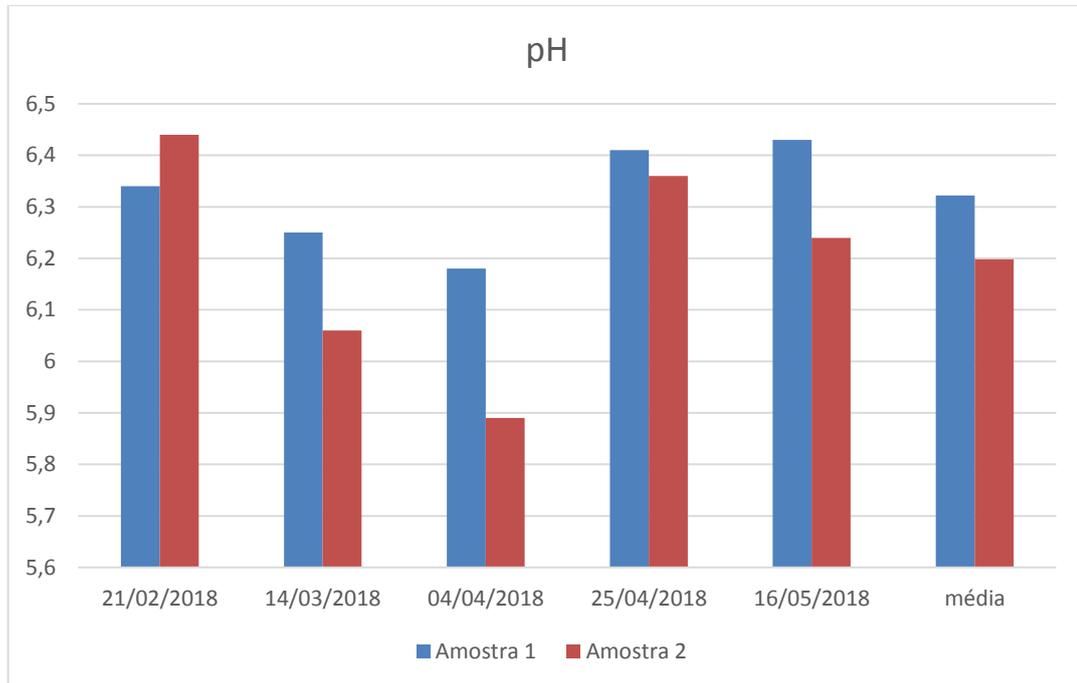
Os valores de pH e turbidez estão dentro dos valores permitidos para águas da classe 2 da Resolução CONAMA nº 357/2005, como ilustrado na Figura 8 e Figura 9, onde os valores apresentados são inferiores à 100 NTU.

Figura 8 Resultados de pH das duas amostras coletadas no Parque da Raposa em cinco amostragens.

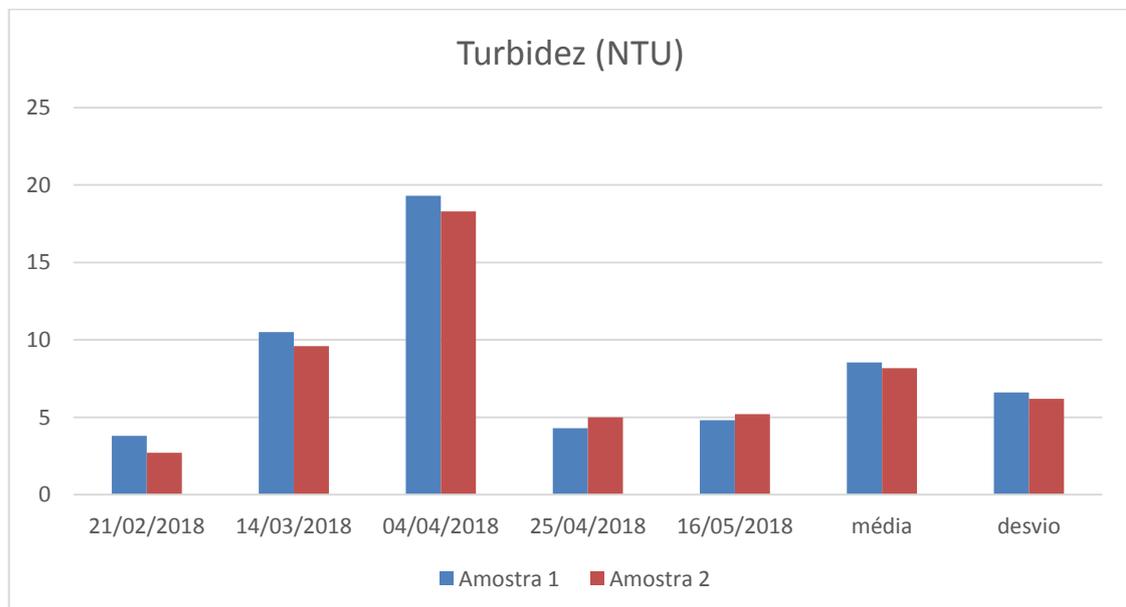
Figura 9 Resultados de turbidez das duas amostras coletadas no Parque da Raposa em cinco amostragens.

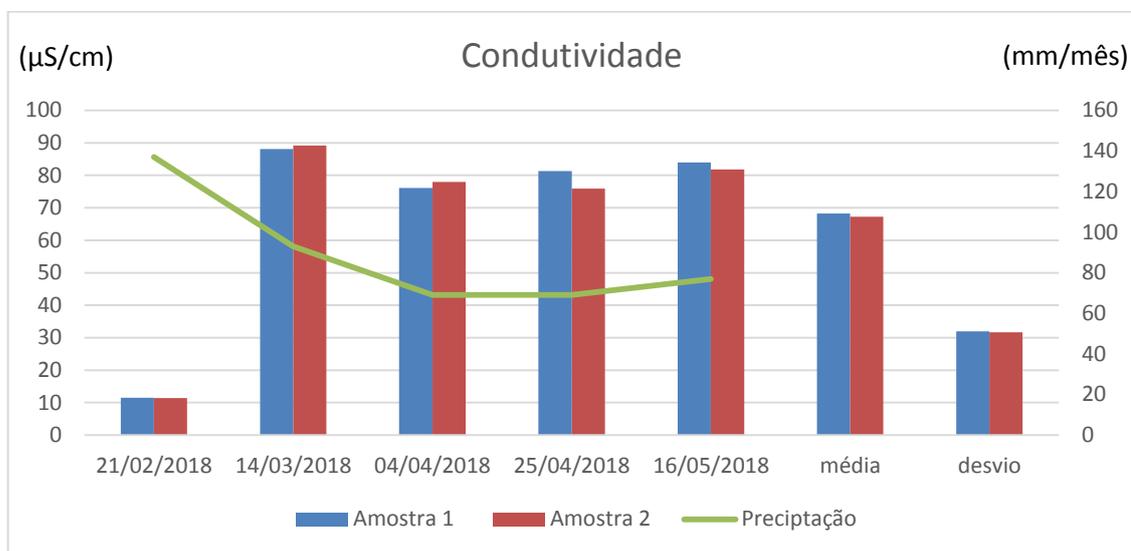
Os valores de condutividade demonstrados nas amostra 1 e 2 no primeiro dia de coleta são relativamente baixos se comparados aos demais dias (Figura 10).

Embora haja variações no parâmetro dos valores de condutividade para a água, sabe-se que quanto mais íons de sal estão presentes, maior é a condutividade. Isso não determina, especificamente, quais os íons presentes em determinada amostra, mas pode contribuir para possíveis reconhecimentos de impactos ambientais que ocorram no corpo hídrico ocasionados geralmente por lançamentos de materiais poluentes, como exemplo de esgoto domésticos, uma vez que esses apresentam concentrações médias de sais solúveis e elevadas concentrações de sódio.

Figura 10 Resultados de condutividade das duas amostras coletadas no Parque da Raposa em cinco amostragens.

Os valores mais baixos de condutividade foram encontrados na primeira coleta, período com índice de pluviosidade maior. A água da chuva tornou a água do recurso hídrico mais diluída, com menor concentração de espécies iônicas. As demais coletas tiveram os índices de pluviosidade diminuídos e, por consequência, a condutividade aumentada. Para amostras muito contaminadas por esgotos, a condutividade pode variar de 100 a 10.000 $\mu\text{S}/\text{cm}$ (GASPAROTTO, 2011).

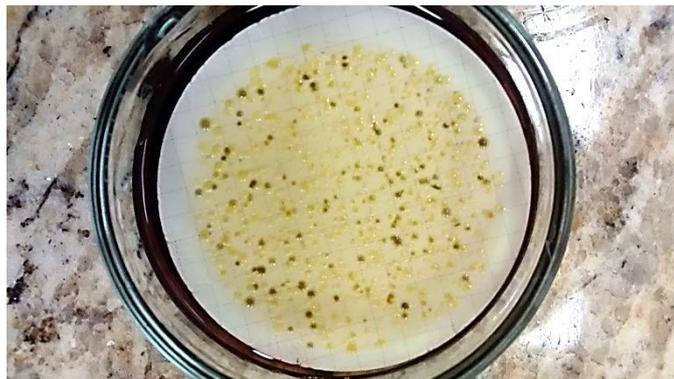
Após a análise microbiológica, a presença de *E.coli*, mostrada na Figura 11, acusa que existe contaminação.

Figura 11 Placas de Petri mostrando a presença de UFC

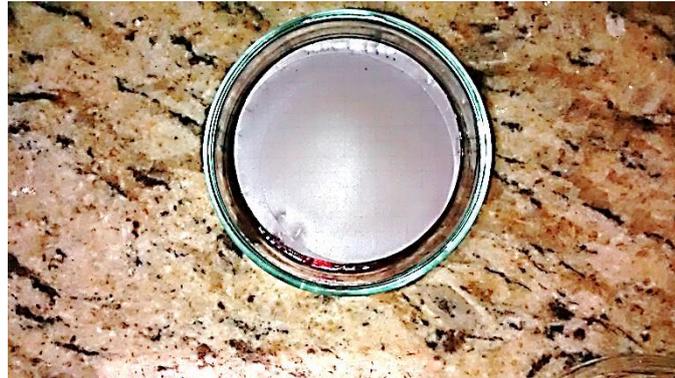
Durante o período de coletas, foi diminuindo a quantidade de UFC (Unidades Formadoras de Colônias) de forma gradativa, sendo que nas duas últimas o resultado do teste foi ausência de *E.coli* (Figura 12). Esse fato possivelmente está relacionado ao longo período de estiagem na região.

As outras duas coletas deram resultado negativo para coliformes, tendo ciência que fora um período de estiagem prolongada durante o período das duas últimas coletas, sendo que na primeira coleta ainda estava uma época chuvosa na região, o que se pode também julgar que com as chuvas, pode-se ter que o escoamento de água para o recurso hídrico do parque e ser oriundo de alguma rede de esgoto, ou até mesmo pela falta de galeria pluviais no entorno do parque.

Figura 12 Placas de Petri mostrando a ausência de UFC

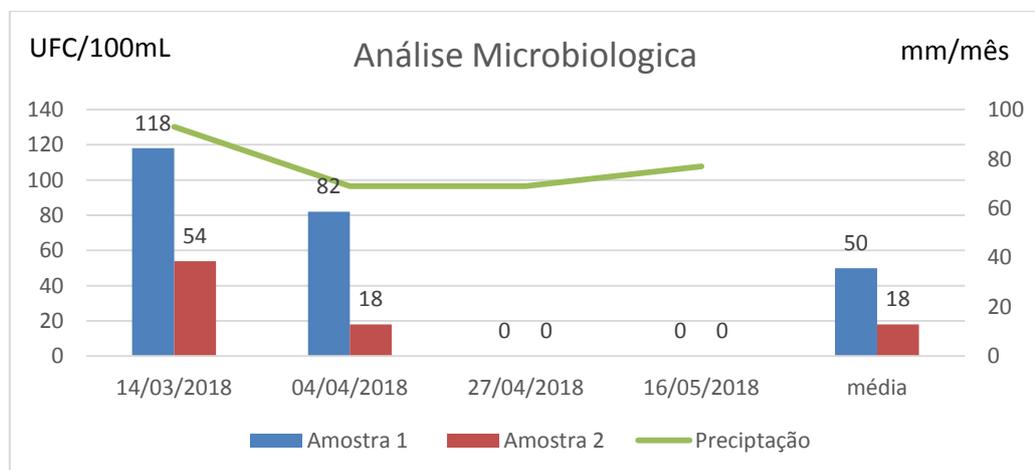
Um dos fatores que influenciaram nos resultados foi o longo período de estiagem, que aumenta a concentração de microrganismos, devido ao menor escoamento superficial. De acordo com a Figura 13, há uma relação com a turbidez, sendo que quanto maior o valor da turbidez, maior foi o número de colônias produzidas.

Figura 13 Resultados da análise microbiológica das duas amostras coletadas no Parque da Raposa em quatro amostragens.

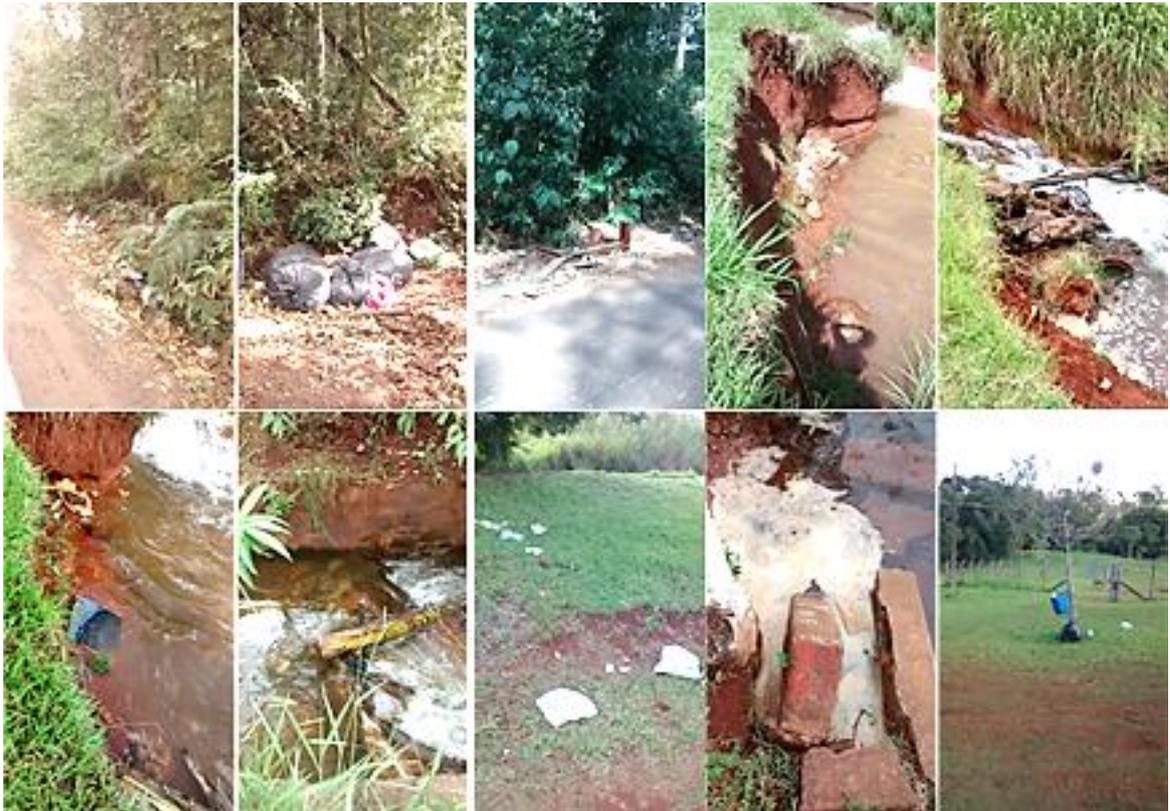
poluição tanto do lago, quanto do parque de uma maneira geral, lançando resíduos ao meio ambiente conforme ilustrados na Figura 14. O parque encontra-se abandonado com relação à infraestrutura de asfaltos, de investimentos na área física do mesmo, porém é dotado de uma grande reserva florestal, que também por sua vez encontra-se com vários focos de poluição.

Figura 14 Imagens de resíduos lançados nos variados lugares do parque

Medidas educativas deveriam ser tomadas para a melhoria. Um melhor monitoramento junto à órgãos públicos como Guarda Municipal, Polícia Militar, fiscalizações da Secretaria do Meio Ambiente e/ou até mesmo empresas particulares de segurança na região ajudariam a controlar pelo menos o lançamento de resíduos sólidos na área do parque.

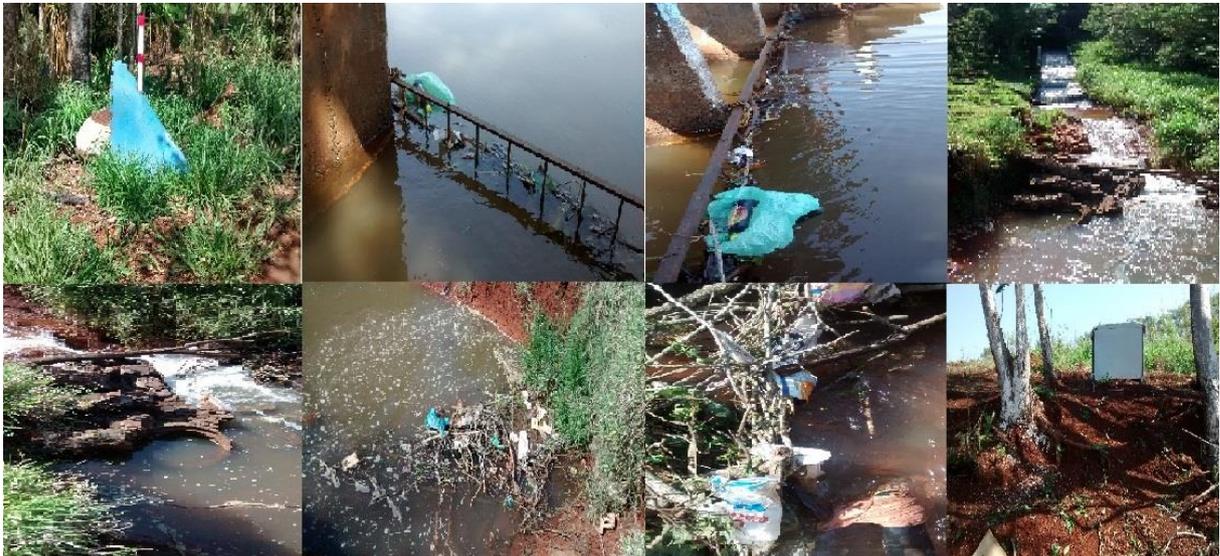
O corpo hídrico (Figura 15) sofre quadro de poluição e degradação ambiental, possivelmente devido à inadequada utilização de pessoas que utilizam o parque para atividades recreativas, bem como também a inadequada utilização do solo no

entorno do lago, que possivelmente podem gerar uma poluição devido ao uso de agrotóxicos.

Figura 15 Resíduos encontrados no Parque Ecológico da Raposa.

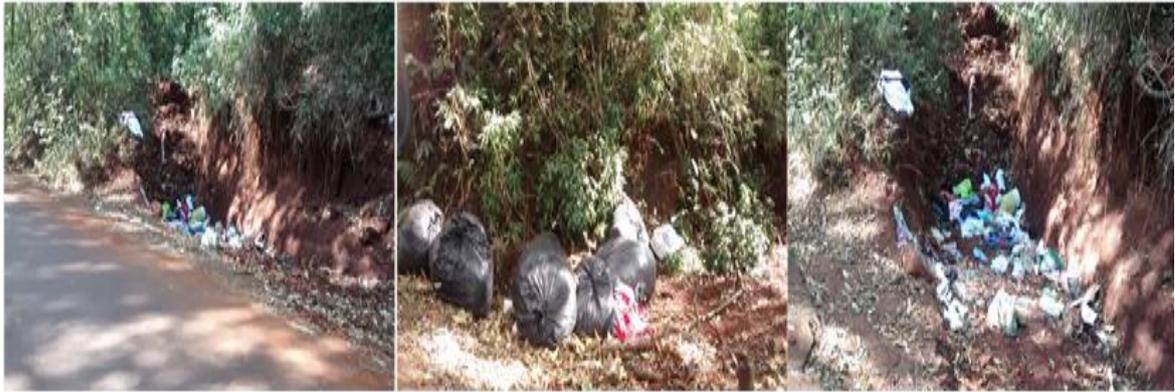
Com relação à mata nativa na entrada do parque, foi observado a presença de resíduos, oriundos de empresas de confecções, como ilustrado na Figura 16. Há também presença de resíduos de móveis usados. Durante o trabalho de campo, muitos resíduos encontrados eram resíduos têxteis, proveniente de fábricas locais.

Figura 16 Imagens de resíduos lançados na mata, na entrada no parque.

Devido a cidade de Apucarana possuir muitas confecções clandestinas, os resíduos sólidos oriundos destes locais são descartados no parque, provavelmente em períodos noturnos, pois não tem como ocorrer este monitoramento local, uma vez que o parque mantêm-se sempre aberto ao público, sem vigilância local. Estes resíduos podem prejudicar o solo local, uma vez que possuem corantes para as estampas e a sua decomposição podem levar anos.

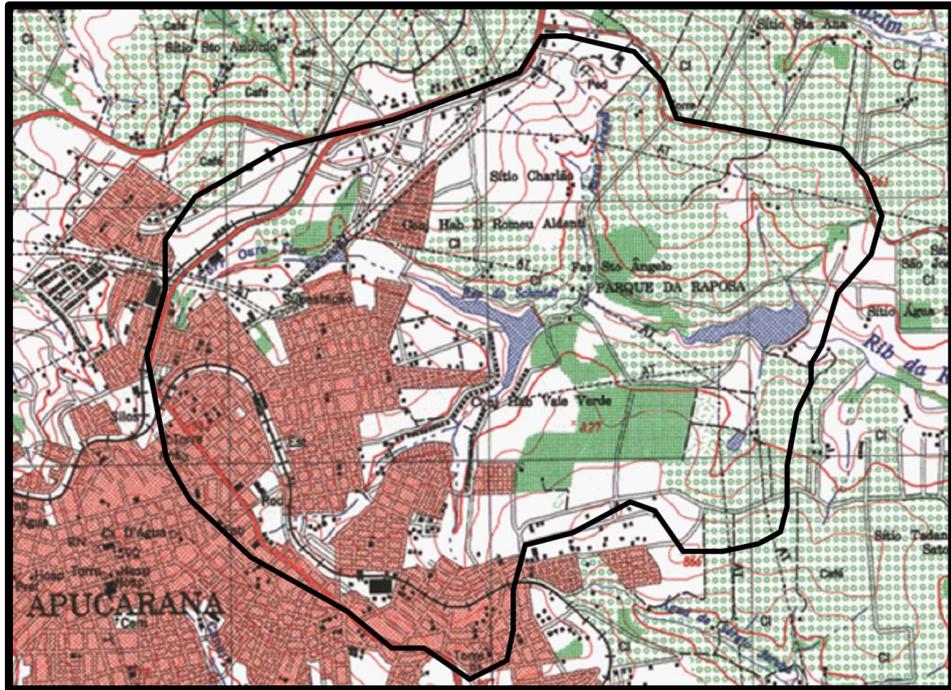
Primeiramente delimitou-se a bacia hidrográfica do Parque (Figura 17). A delimitação ocorreu com o auxílio da Carta Base do IBGE, data de 1993, onde apresenta as curvas de nível de 20 em 20 metros. Sua área abrange 19 km², com largura axial de 5,3 km e perímetro de 16,47 km. Em seguida, localizou-se o exutório com o mapa e o trabalho de campo, que é o canal onde toda água da bacia escoar por gravidade e onde encontra-se o processo erosivo local, parte do diagnóstico ambiental.

Figura 17 Delimitação da bacia hidrográfica da área de estudo.

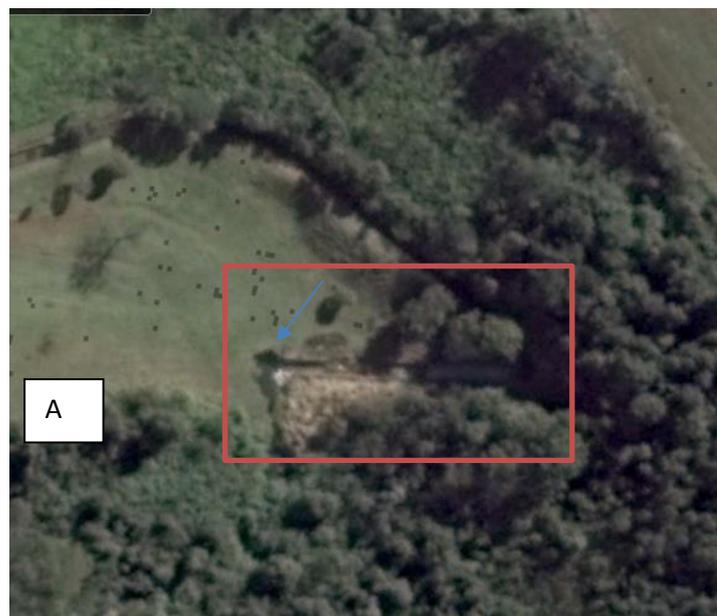
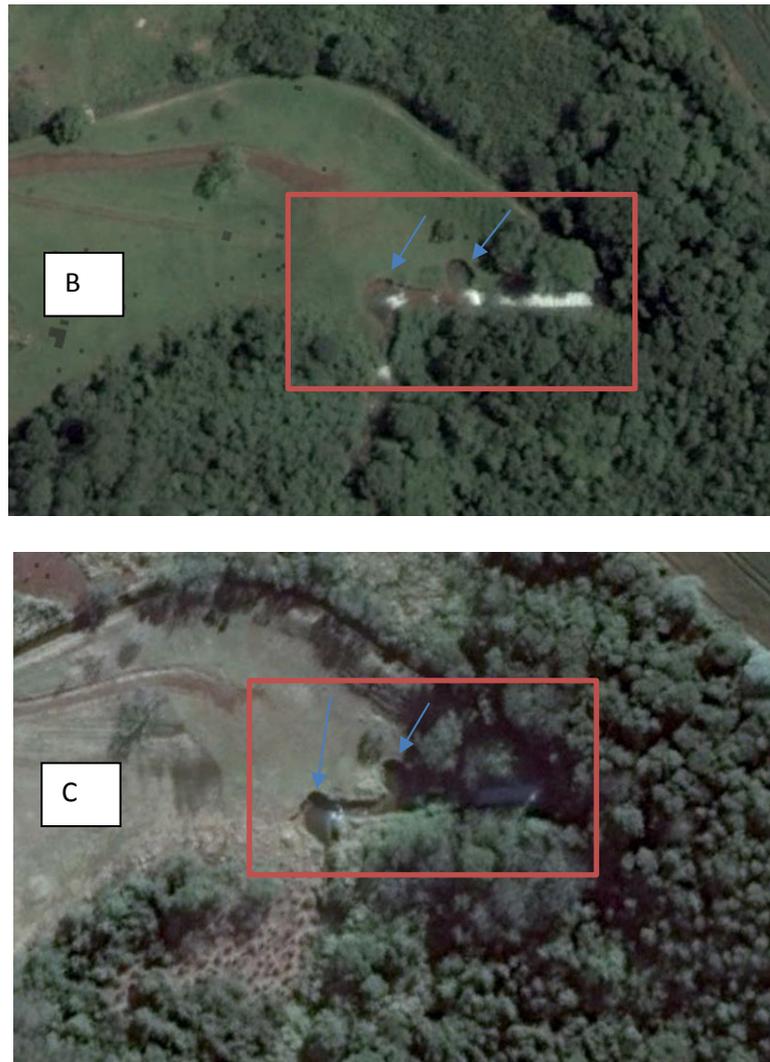
O processo erosivo no decorrer dos anos, com base nas fotos do *Google Earth*, mostraram que na cascata (exutório), teve um significativo processo de erosão (Figura 18).

Figura 18 Vista aérea dos processos erosivos. Imagens obtidas pelo *Google Earth*, (A) processo erosivo em 11/05/2014, (B) processo erosivo em 01/02/2016, (C) processo erosivo em 25/07/2017.

Tal processo se dá pelo grande índice pluviométrico durante o decorrer dos anos. Nota-se que a lâmina d'água na década de 90 é bem menor que a do ano de 2018 através das imagens locais no período (Figura 19). Isto ocorreu devido ao aumento do processo de impermeabilização do solo na bacia hidrográfica, com o passar dos anos, gerando um escoamento superficial maior.

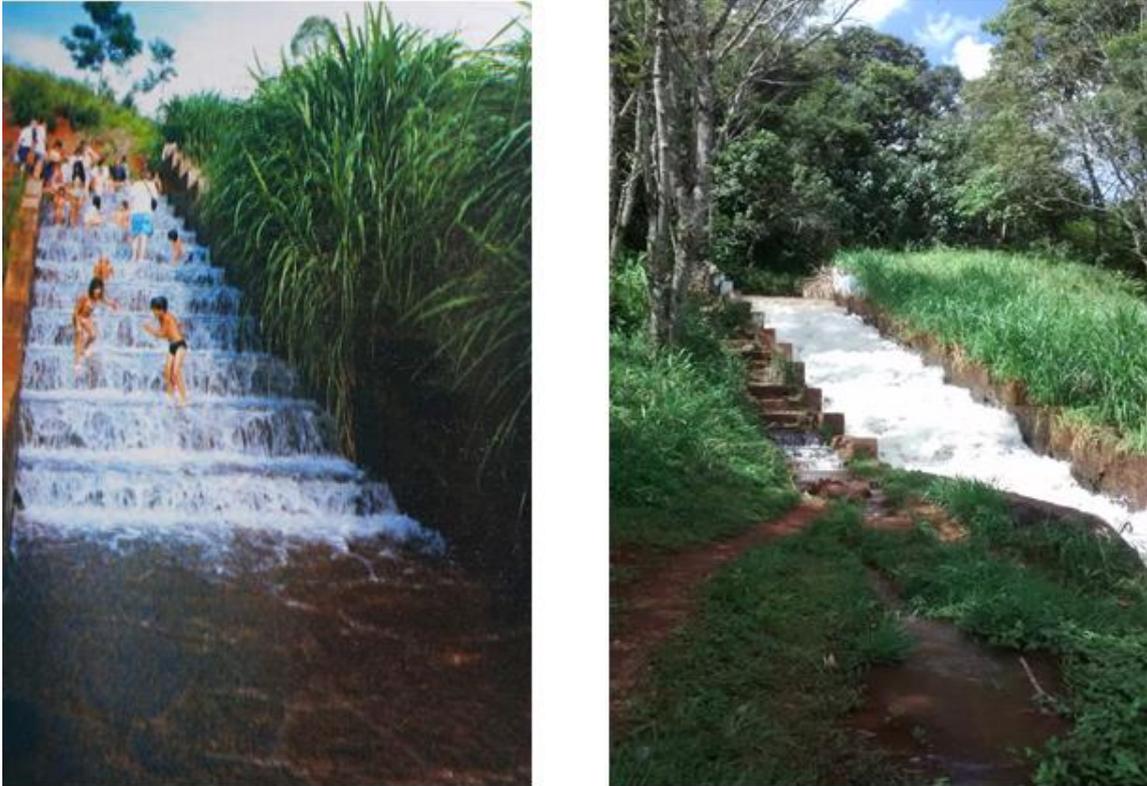
Figura 19 Imagens da cascata na década de 90 e no ano de 2018.

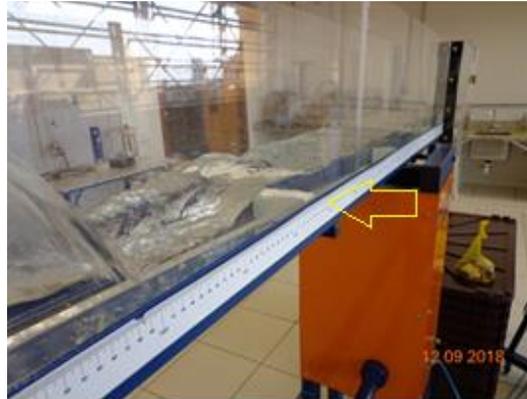
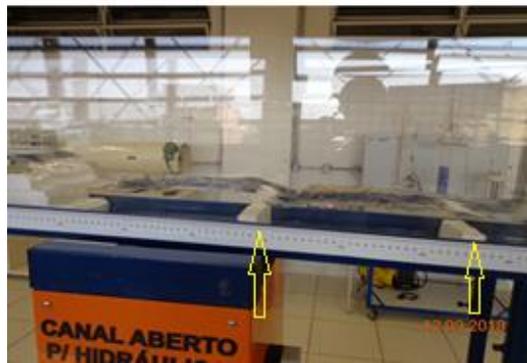
Figura 20 Processo de dissipadores de energia feito no laboratório com o equipamento canal aberto para hidráulica.

A força da água que chega ao final da cascata, ou seja, a vazão de saída do lago é notada pelo processo de erosão. Necessitar-se-ia assim, um sistema de dissipador de energia com a finalidade de diminuir a velocidade de escoamento da água e a diminuição da lâmina d'água, conforme ilustra a Figura 20. Este método de dissipador de energia tem como função, a redução do escoamento superficial, com a “quebra” das energias da castata, de modo a transformar este regime turbulento em um regime mais “fraco”, evitando o processo erosivo.

Os dissipadores podem ser construídos através de restos de entulhos, brita, concreto, e as paredes do canal com gabiões, pneus ou sacos de areia que são depositados equidistantes no canal.

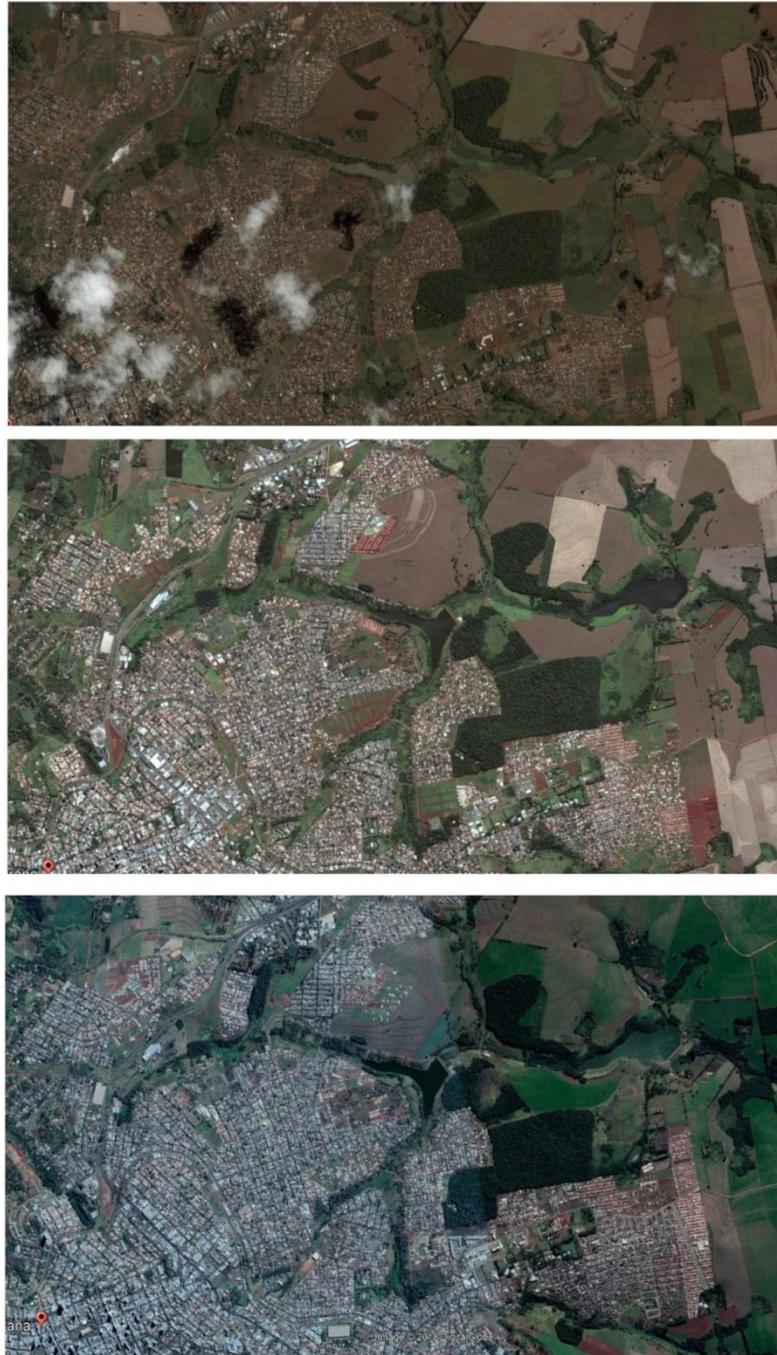
Outro fator que predomina é a questão do inchasso urbano nos bairros vizinhos ao parque. Nota-se segundo imagens do *Google Earth Pro*, que dos anos de 2005 até os tempos atuais, houve um significativo crescimento de bairros próximo ao parque, sendo eles o Jd. Marissol, Raposa I e II, Jaçanã, Sumatra, Residencial Sabiá, Jardim Aeroporto. A impermeabilização desses bairros dificulta o processo de infiltração d'água, escoando as mesmas para o ponto mais baixo da bacia hidrográfica, conseqüentemente aumentando o processo erosivo (Figura 21).

Figura 21 Imagens do crescimento urbano nos anos de 2005, 2012 e 2018.

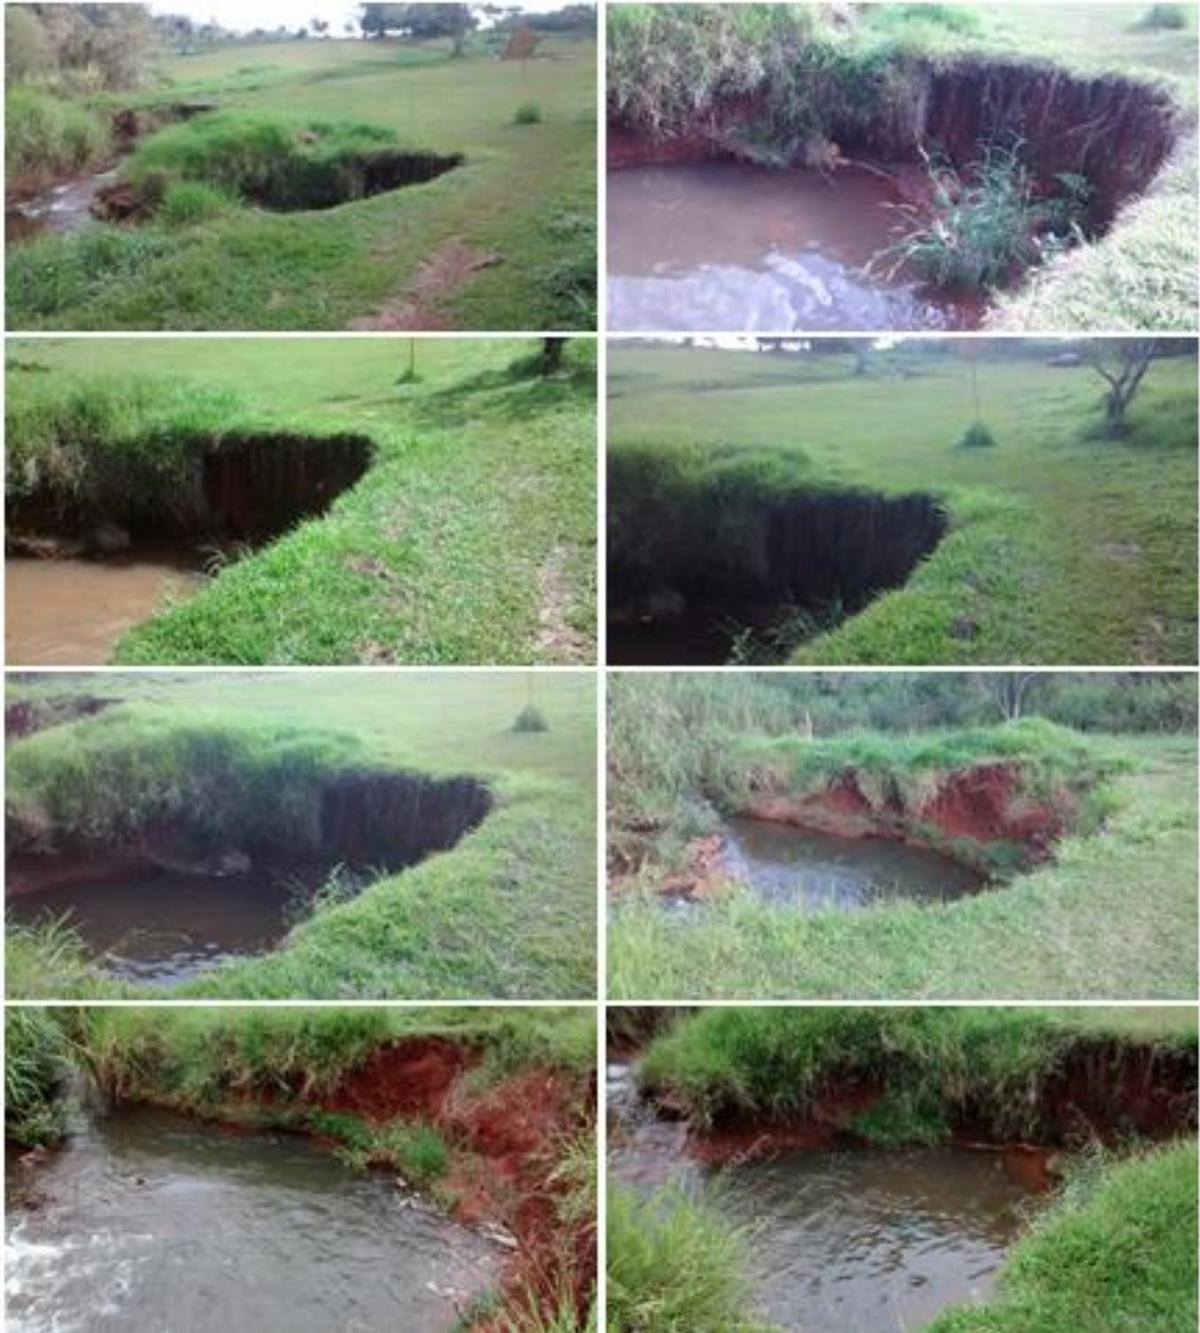
No final do canal de concreto, na saída do exutório da bacia hidrográfica, o excesso de escoamento iniciou um processo erosivo (Figura 22), onde com o passar dos anos, aumenta cada vez mais. O desmoronamento do solo ao redor pode prejudicar o próprio rio, gerando o assoreamento local e pode prejudicar a barragem local, uma vez que ocorre no início da barragem.

Figura 22 Processos erosivos (visão da superfície do parque).

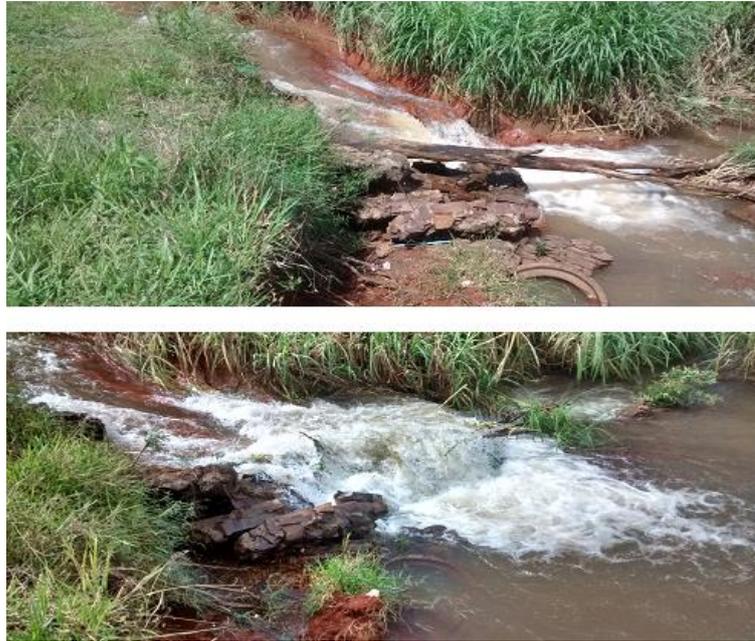
É notada também, através da Figura 23 e Figura 24, a presença de anilhas de água pluvial e muitos resíduos que foram lançados provavelmente na saída de água da cascata.

Figura 23 Processos erosivos com a presença de resíduos oriundos de galerias pluviais e paredes da cascata.

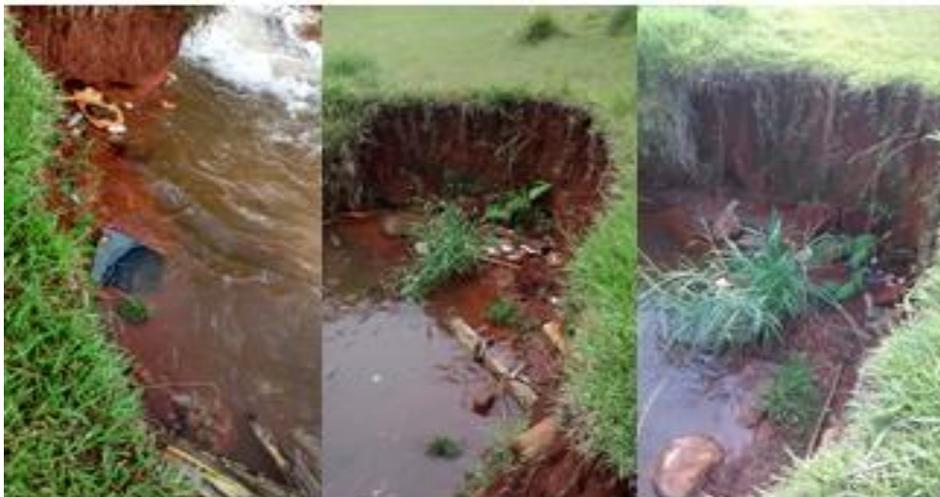
Figura 24 Processo erosivo com a presença de resíduos sólidos diversos
