UNIVERSIDADE TECNOLÓGICA FEDERAL DO PARANÁ  
DEPARTAMENTO ACADÊMICO DE CONSTRUÇÃO CIVIL  
CURSO DE ENGENHARIA CIVIL

**ESTUDO DE CASO PARA READEQUAÇÃO QUANTO A  
ACESSIBILIDADE DO COLÉGIO ESTADUAL DE CAMPO  
MOURÃO**

TRABALHO DE CONCLUSÃO DE CURSO

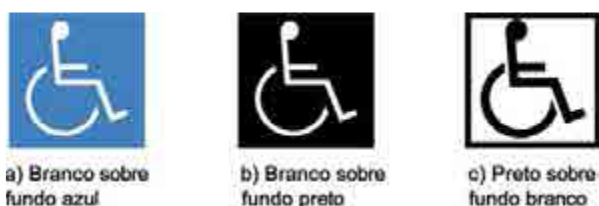
O padrão para esse símbolo de acordo com a NBR 9050 deve ser um desenho branco (representando uma pessoa em cadeira de rodas) voltado sempre para o lado direito, com fundo azul preferencialmente, ou se não fundo preto com desenho em branco, ou ainda fundo branco com a representação em preto.

**Figura 25 – Símbolo internacional de acesso**  
 Fonte: ABNT NBR 9050 (2004, p. 18)

Este símbolo tem por finalidade indicar que o local no qual ele está presente possui acessibilidade em seus serviços, e deve ser aplicado em entradas, vagas de estacionamento para pessoas portadoras de necessidades especiais, áreas de embarque/desembarque acessível, sanitários adequados, área reservadas, e equipamentos de uso exclusivo de PNE.

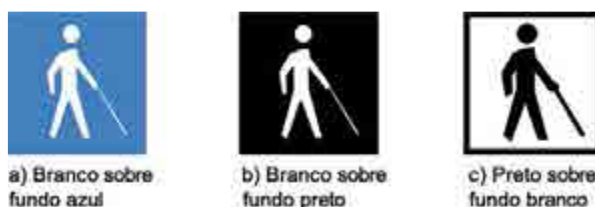
O padrão para esse símbolo de acordo com a NBR 9050 deve ser um desenho branco (representando uma pessoa com uma bengala de rastreamento) voltado sempre para o lado direito, com fundo azul preferencialmente, ou se não fundo preto com desenho em branco, ou ainda fundo branco com a representação em preto.

Figura 26 – Símbolo internacional de pessoas com deficiência visual  
Fonte: ABNT NBR 9050 (2004, p. 19)

A implantação desse símbolo, indica que o lugar no qual este está instalado possui equipamentos, mobiliário e serviços para pessoas com deficiência visual.

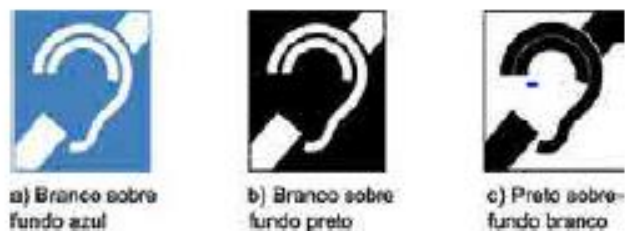
O padrão para esse símbolo de acordo com a NBR 9050 deve ser um desenho branco (representando um ouvido, e uma faixa na diagonal) na posição da figura 27, com fundo azul preferencialmente, ou se não fundo preto com desenho em branco, ou ainda fundo branco com a representação em preto.

**Figura 27 – Símbolo internacional de pessoas com deficiência auditiva**  
**Fonte: ABNT NBR 9050 (2004, p. 20)**

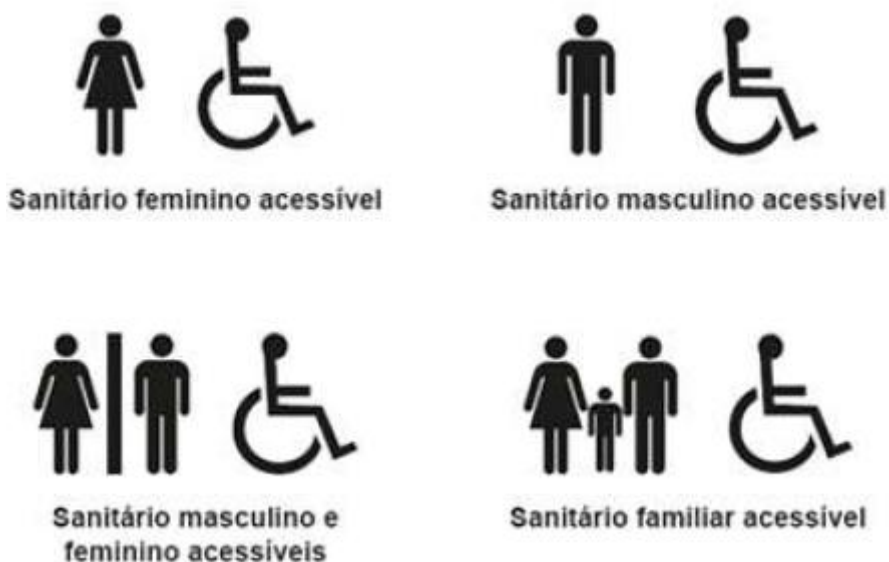
Os sanitários acessíveis devem ser identificados individualmente com o símbolo internacional de acesso, juntamente com a descrição de para qual sexo é destinado, conforme a figura 28.

**Figura 28 - Símbolo internacional de sanitários acessíveis**  
**Fonte: ABNT NBR 9050 (2004, p. 20-21)**

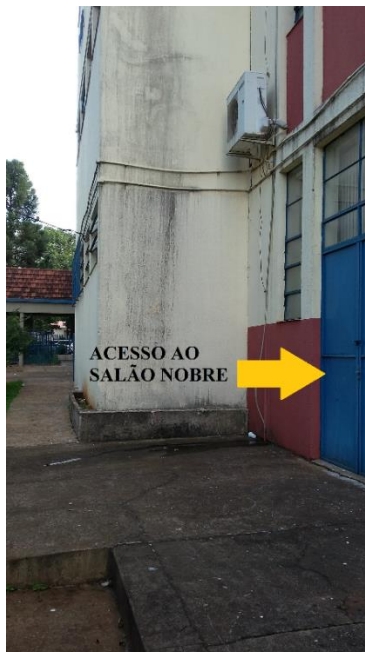
**Figura 48– Acesso externo para o Salão Nobre**  
Fonte: Autoria Própria

Existem dois acessos para o salão nobre, conforme figuras abaixo:

A solução proposta para o ambiente tornar-se acessível, é a implantação de uma cobertura na rota da entrada externa, conforme a figura a seguir.

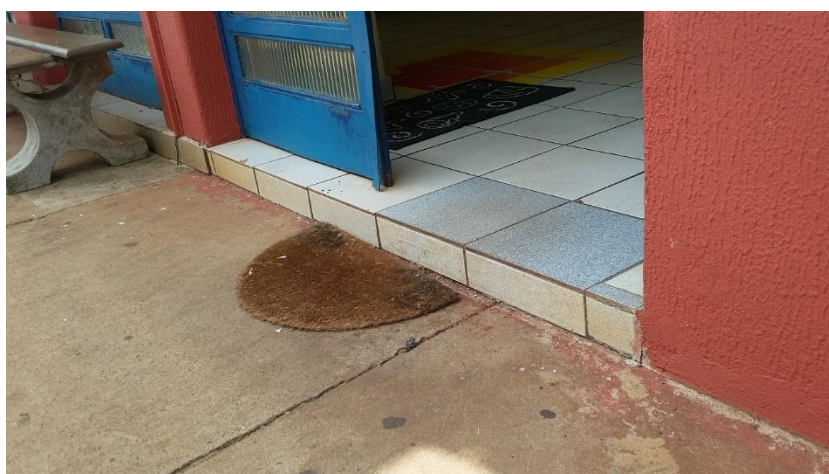
**Figura 53 – Acesso dos funcionários via estacionamento**  
**Fonte: Aatoria Própria**

A entrada para o bloco administrativo, ocorre por uma porta de duas folhas, tendo largura suficiente para cumprir o exigido pela norma, porém, há um degrau com 3,5cm de altura, que para entrar em conformidade com a mesma, será necessária a construção de uma rampa com inclinação máxima de 8,33%.

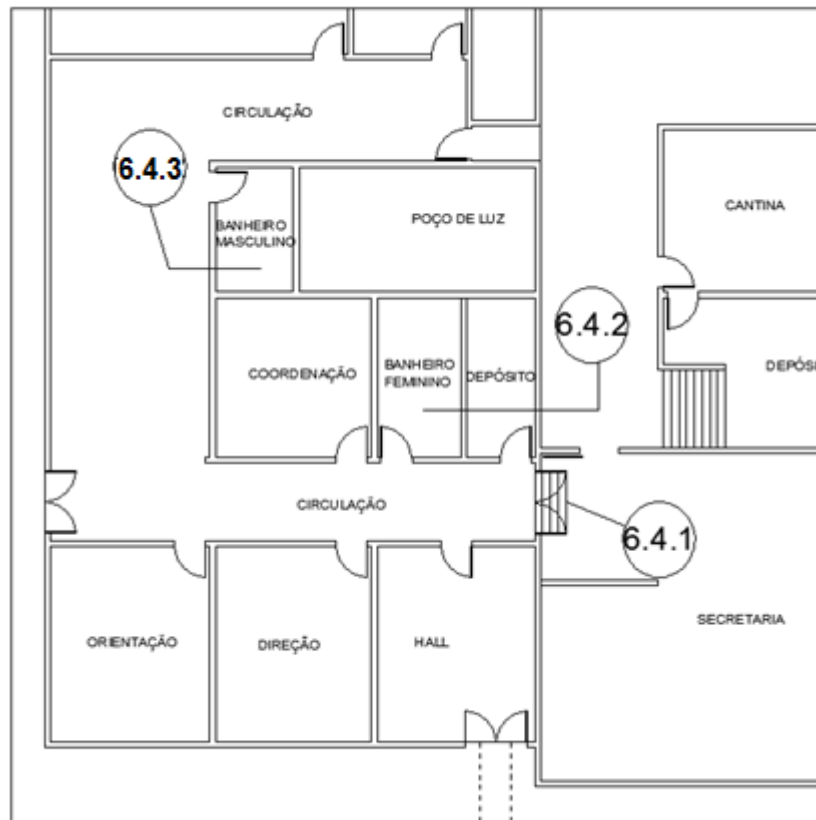
**Figura 55 – Situação do Bloco Administrativo**  
**Fonte: Autoria Própria**

O Bloco Administrativo, ilustrado abaixo, possui basicamente 3 desconformidades.
