***RETROFITTING EM UMA MÁQUINA ROLETADORA***

TRABALHO DE CONCLUSÃO DE CURSO

CURITIBA  
2013

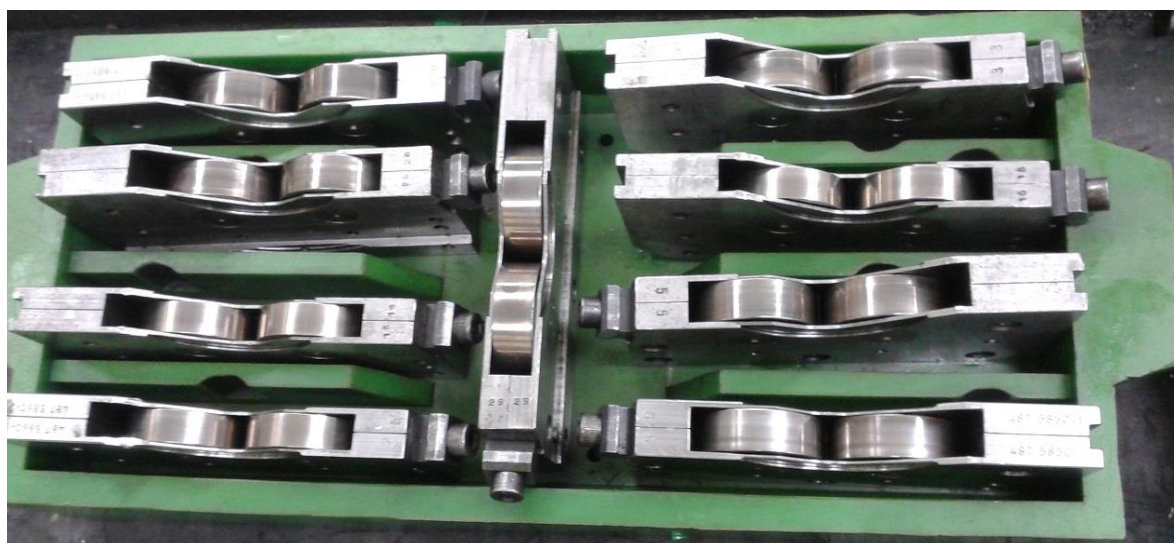
Figura 3 - Rolete inferior

Os braços do equipamento são pressionados sobre a peça e a máquina inicia o processo de rolagem, durante o qual a ferramenta pressiona os cantos em conjunto com a rotação do virabrequim, realizando um esforço de compressão física. As ferramentas são vistas nas figuras 3 e 4.

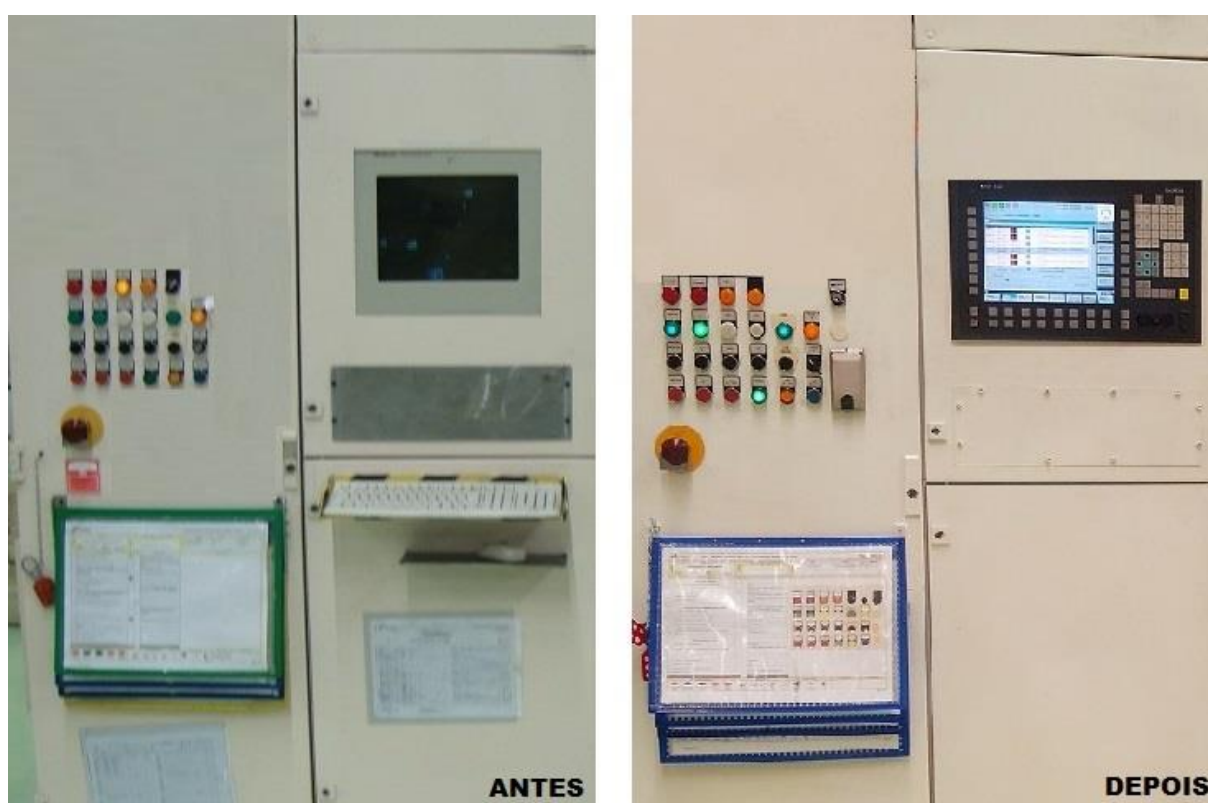
Figura 8 - Painel de controle (antes e depois)

Abaixo, na figura 8, segue a imagem do painel de controle que demonstra o antes e depois da alteração, a qual será descrita nos Capítulos 3 e 4.

O novo PLC utilizado foi o modelo S7-300 Siemens. O modelo conta com maior possibilidade e variedade de cartões analógicos e digitais, tanto de entrada quanto de saída. Pode ainda trabalhar com módulos de interface remotos, ou seja, pode ser instalado em um local próximo aos sensores e atuadores, e estes sinais chegam a CPU do CLP através de um único cabo de comunicação, diminuindo a quantidade de cabos instalados na máquina. Pois antes cada sinal de cada sensor deveria chegar através de cabos até o cartão de entrada ou saída digital localizado no painel elétrico, fazendo grandes volumes de cabos.

A nova rede instalada, que faz as ligações entre esses módulos remotos, foi a Profibus da própria Siemens. Esta conta com maior taxa de transmissão de velocidade 1,5 Mb/s, isso resolveria o problema da lentidão da troca de dados e também a interrupção da comunicação da máquina com seus periféricos. Temos ainda a possibilidade de incorporar a máquina mais atuadores e sensores, isto porque a rede Profibus conta com maior possibilidade de expansão de módulos remotos que podem ser utilizados com atuadores e sensores.

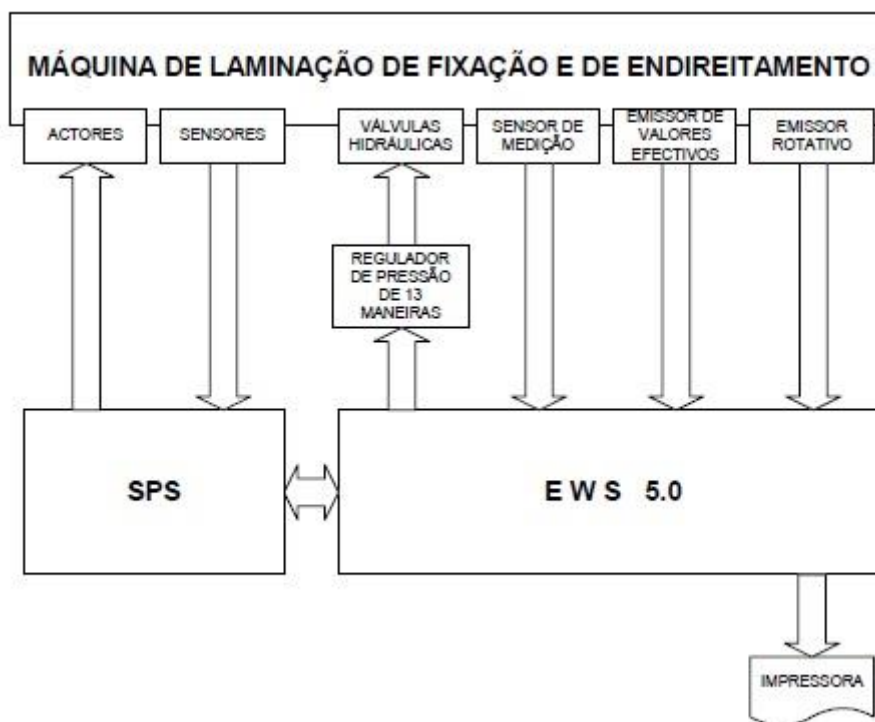
Figura 10 - Estrutura de comando da máquina de laminação

O EWS é um computador industrial destinado ao levantamento de medidas e usinagem do virabrequim. A usinagem é feita através da excitação das ferramentas laminadoras. Este computador industrial trata da apuração dos valores de força teóricos em função da respectiva posição angular e da avaliação do dispositivo medidor de batimento. Além disso, troca informações em paralelo com o CLP que executa demais funções como controle dos diferentes eixos de posicionamento e do próprio giro da peça a trabalhar (figura 10).

O EWS até então utilizado possuía um processador ultrapassado, modelo 486 DX4/100, com software instalado versão 5.0. Outra característica que precisava de mudanças era o sistema de comunicação da máquina, onde o projeto original utilizava a rede FIPWAY. Este possuía uma velocidade de transmissão de 1Mb/s, porém já não era mais suficiente, a rede estava sobrecarregada e ocasionava lentidão na troca de informações, até mesmo interrupção da comunicação, o qual ocasionava parada na máquina inteira.

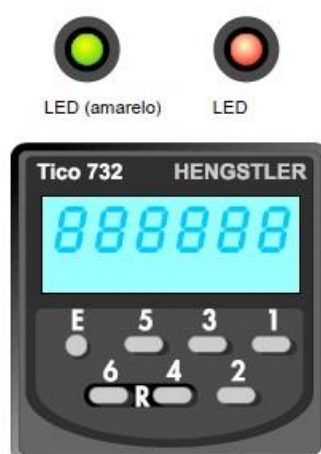
Figura 11 - Contador Multifuncional

Para cada ferramenta é usado um contador multifuncional modelo “tico732” (figura 11), o qual se verifica a parametrização do sistema de monitoramento de quebra dos roletes.

Através de um sensor indutivo localizado em cada ferramenta, os pulsos são captados a cada volta do rolete e transmitido ao contador multifuncional. Este por sua vez programado para operar como contador faz a leitura dos pulsos.

O equipamento trabalha com dois níveis de alarme, e na máquina foi parametrizado da seguinte forma:

Com a máquina em modo manual foi fixado à peça e feito o ciclo de usinagem. Verificando no contador a quantidade mínima de pulsos gerados após o ciclo.

- Aproximadamente 1 segundo para o alarme 1;
- Aproximadamente 3,5 segundos para alarme 2.

Introduzido o valor da quantidade mínima de pulsos lidos após aproximadamente 1 segundo menos 2 pulsos para o alarme 1. Introduzido o valor da quantidade mínima de pulsos lidos após aproximadamente 3,5 segundos menos 20 pulsos, para o alarme 2.

- LED (amarelo) – luz contínua, não há nenhum erro;
- LED (amarelo) – desligado, o número de pulsos para o alarme 1 não foi atingido. Existe um erro, que ocorreu por mais de três vezes durante o processo de trabalho. A usinagem é finalizada no fim do ciclo e gera uma mensagem de erro;
- LED (vermelho) – luz contínua, não há nenhuma quebra de rolete;
- LED (vermelho) – desligado, o número de pulsos para o alarme 2 não foi atingido. Há uma quebra de rolete. A usinagem é interrompida imediatamente e gera uma mensagem de erro.

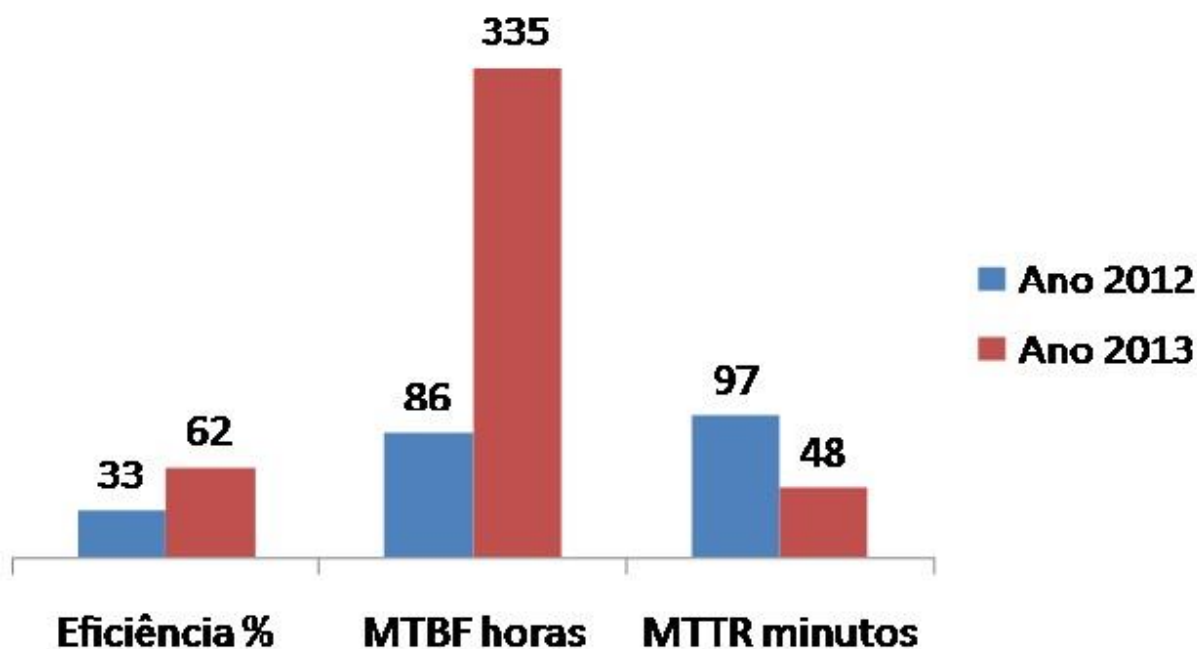
Figura 14 – Gráfico comparativo

A principal variável que ocasionava a redução do OEE era a performance, ligada diretamente ao tempo de ciclo excedido e alto número de micro-paradas. Observa-se também que a capacidade de produção por hora do equipamento mais que dobrou com a redução do tempo de ciclo e aumento da eficiência. Na figura 14 observam-se os indicadores de evolução do equipamento.
