**UNIVERSIDADE TECNOLÓGICA FEDERAL DO PARANÁ  
CÂMPUS GUARAPUAVA  
COORDENAÇÃO DE ENGENHARIA CIVIL**

**USO DA TERMOGRAFIA PARA AVALIAÇÃO DE  
MANIFESTAÇÕES PATOLÓGICAS NO SISTEMA DE  
FACHADAS COM REVESTIMENTOS CERÂMICOS:  
ESTUDO LABORATORIAL**

Trabalho de Conclusão de Curso apresentado à  
Coordenação de Engenharia Civil da Universidade  
Tecnológica Federal do Paraná, Câmpus Guarapuava,  
como parte dos requisitos para obtenção do título de  
Engenheira Civil.

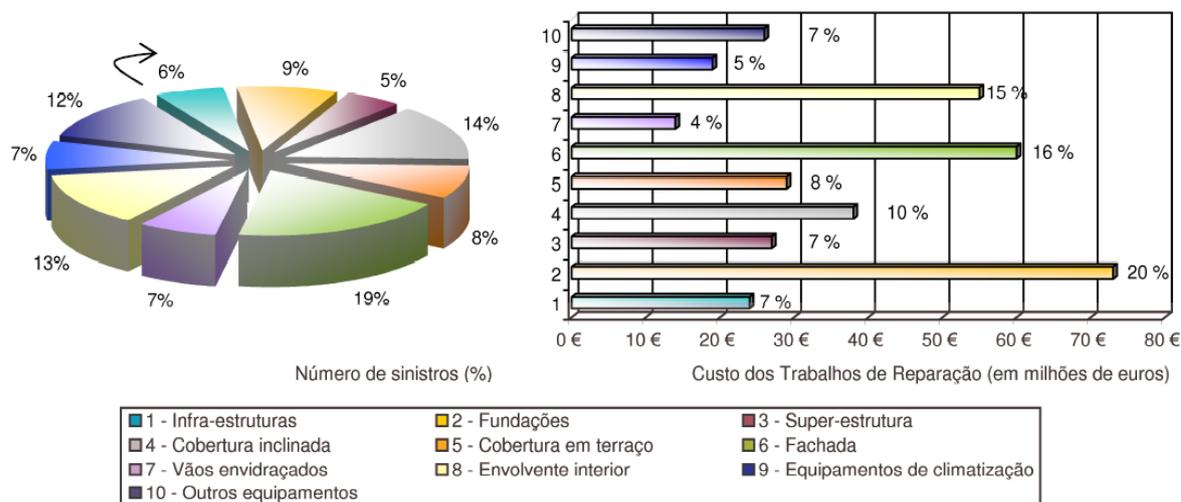
Figura 1 - Distribuição dos sinistros analisados e do custo dos trabalhos de reparação correspondentes em função do elemento construtivo

O estudo desenvolvido por Alves (2008), indica que a maior frequência dessas falhas identificadas em elementos de um edifício, encontram-se nas fachadas, como mostra a Figura 1. O autor também aponta que a maioria dos problemas são ocasionados por defeitos de execução, não por acaso, é a fase que envolve maior custo com reparação. Além do mais, destaca-se que a fachada é o segundo elemento construtivo que requer mais dinheiro para trabalhos de reparos, como pode ser observado na Figura 1.

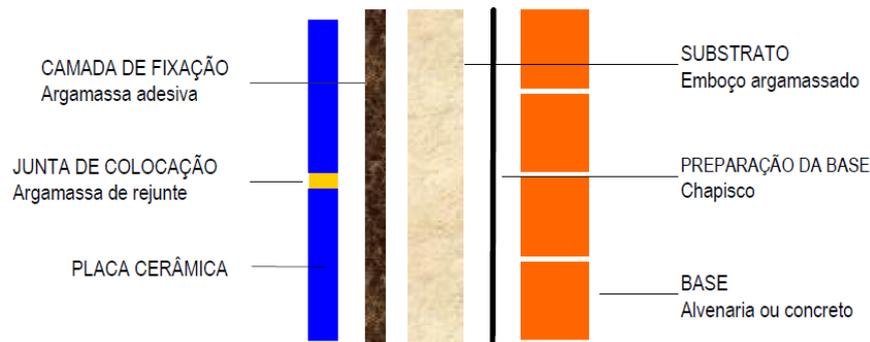
Figura 2 - Materiais e camadas constituintes mostrando os principais componentes do revestimento cerâmico de fachada

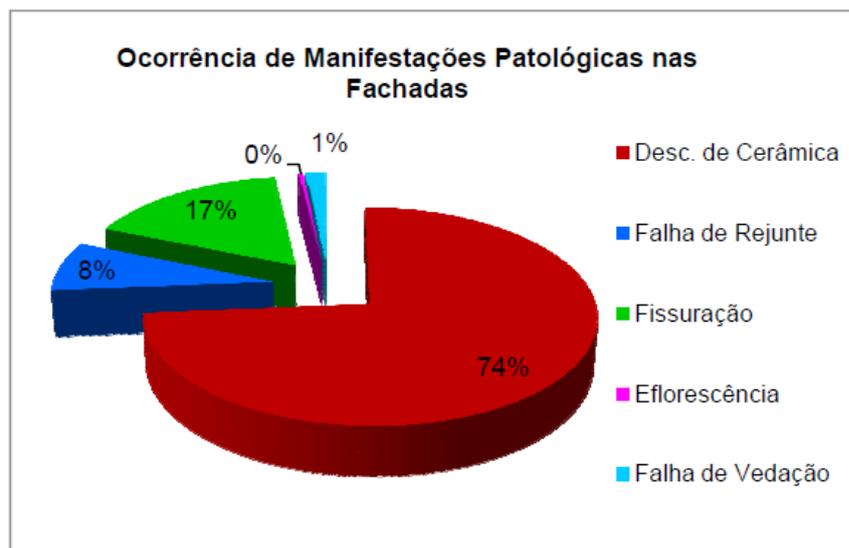
Figura 3 - Percentual de ocorrência de manifestações patológicas nas fachadas, na cidade de Brasília

No seu estudo Silva *et al.*, (2014) analisou 28.416.00 m<sup>2</sup> de fachada de edifícios da cidade de Brasília e realizou o levantamento, identificação e mapeamento das principais manifestações patológicas. Nesse estudo de caso, as três patologias mais recorrentes foram os descolamentos das peças cerâmicas (74%), a fissuração (17%) e a falha no rejunte (8%), como indica a Figura 3.

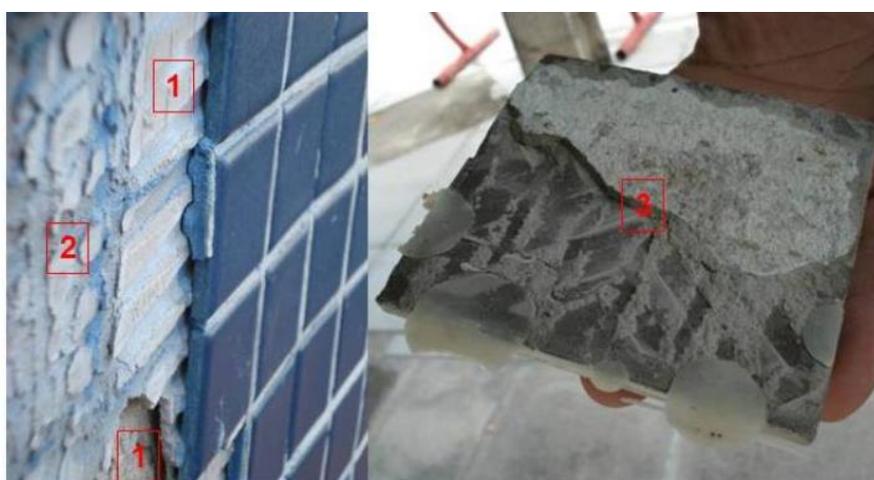
Figura 4 - Tipos de danos em revestimentos: 1) Ruptura adesiva, 2) Ruptura coesiva, 3) Ruptura mista

As principais formas que ocorrem o descolamento das peças cerâmicas é através da ruptura adesiva, coesiva e mista, conforme ilustra a Figura 4. A ruptura adesiva ocorre entre o revestimento e a camada de fixação, sendo que enquanto a placa cerâmica descola o adesivo continua aderido ao substrato. Já a ruptura coesiva é caracterizada pelo descolamento do substrato juntamente com a peça cerâmica. Quando ocorre o descolamento adesivo e misto, a ruptura é denominada mista (RÊGO, 2012).

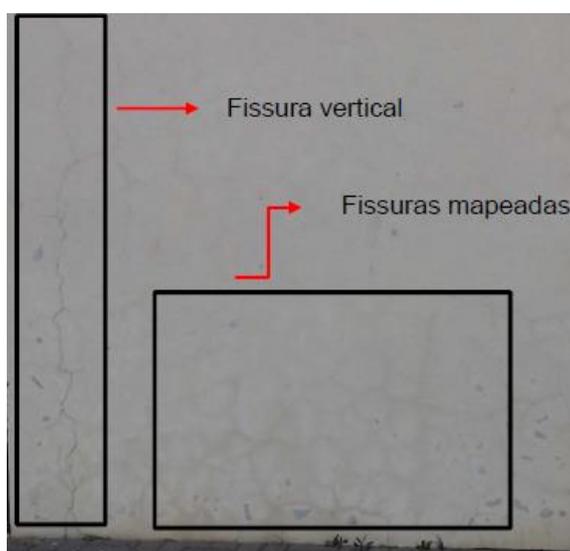
Figura 5 – Fissura vertical e mapeada

A retração da argamassa é um fenômeno caracterizado pela diminuição do volume desse material de base cimentícia. Devido a esse acontecimento, surgem patologias como a fissuração, a qual compromete a estética e a durabilidade desse revestimento (SCARTEZINI, 2002). Outros fatores que podem levar a fissuração da argamassa de revestimento é a cura inadequada da superfície, número e espessura inapropriada de camadas, teor de finos elevado bem como o alto consumo de cimento e de água de amassamento (BAUER, 1997). Esse fenômeno patológico é classificado em fissuras mapeadas e geométricas, como pode ser observado na Figura 5.

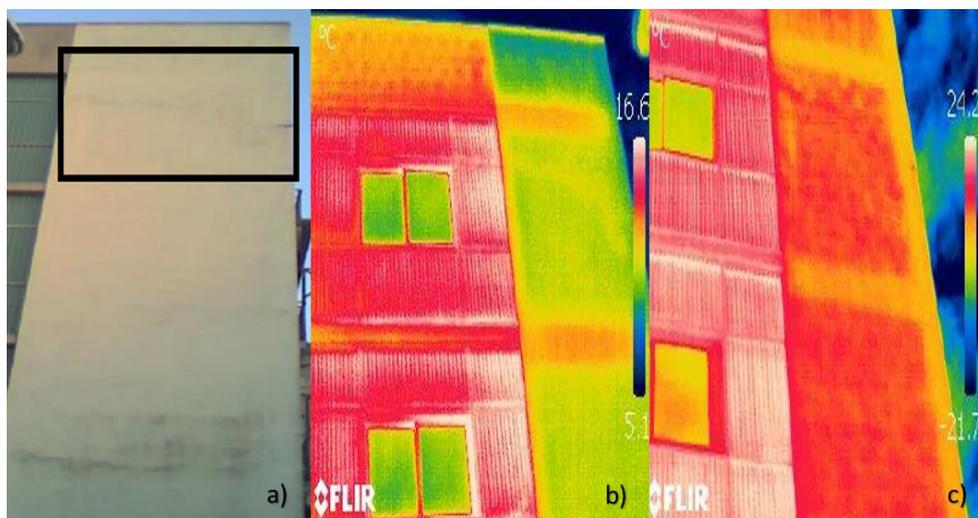
Figura 7 - Identificação de fissuras na fachada Norte do Edifício D: a) Fotografia digital; b) Termograma com o céu completamente nublado e com chuva (10h15); c) Termograma com o céu parcialmente nublado (14h00)

Em seu estudo, Santos (2014) utilizou-se da termografia infravermelha para realizar uma análise qualitativa de nove fachadas de edifícios com diferentes revestimentos. O autor efetuou medições sobre diferentes condições climáticas nos períodos do dia correspondentes a manhã, meio-dia, tarde, pôr-do-sol e à noite. Em um dos edifícios de fachada revestida com argamassa e pintura branca foi possível a identificação de fissuras, como indica a Figura 7.

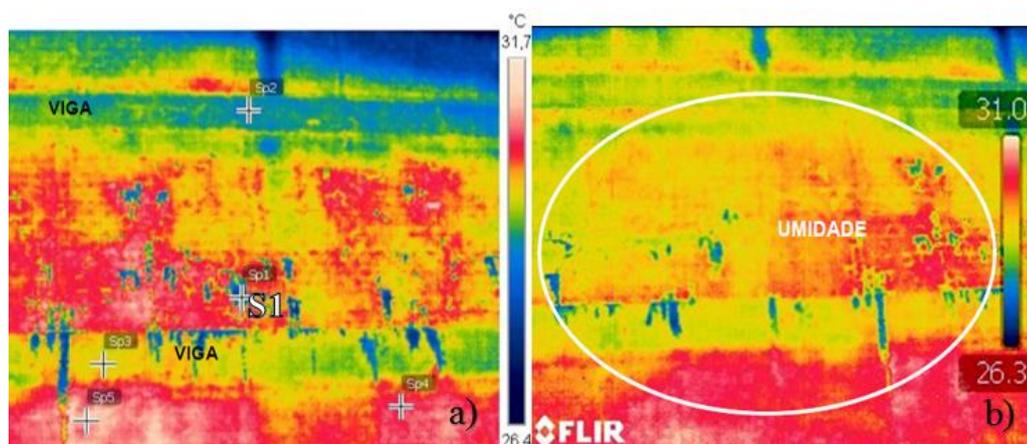
Figura 8 - Termogramas das manifestações patológicas da Fachada 1: a) Fissuras mapeadas e manchas de umidade; b) Manchas de umidade

Pavanelo (2017), por meio da termografia de infravermelho, realizou uma análise passiva de quatro fachadas com revestimento argamassado da Universidade Federal do Pampa, Campus Alegrete. A autora realizou a inspeção e detecção das manifestações patológicas de cada edifício onde tornou-se possível identificar patologias como fissuração e também devido a umidade. Essas patologias podem ser observadas nas Figuras 8 e 9. O ponto “S1” presente no termograma 8a) refere-se a uma mancha devido a umidade presente na fachada.

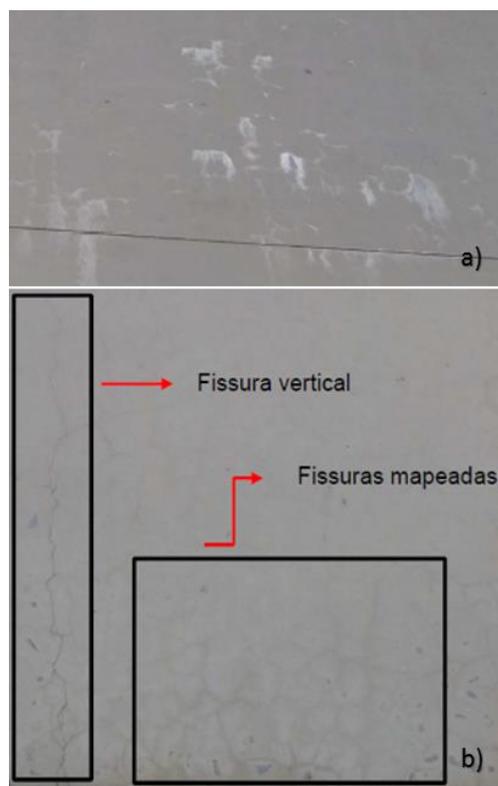
Figura 9 - Foto digital das manifestações patológicas da Fachada: a) Mancha de umidade; b) Fissura vertical, fissuras mapeadas e degradação da pintura

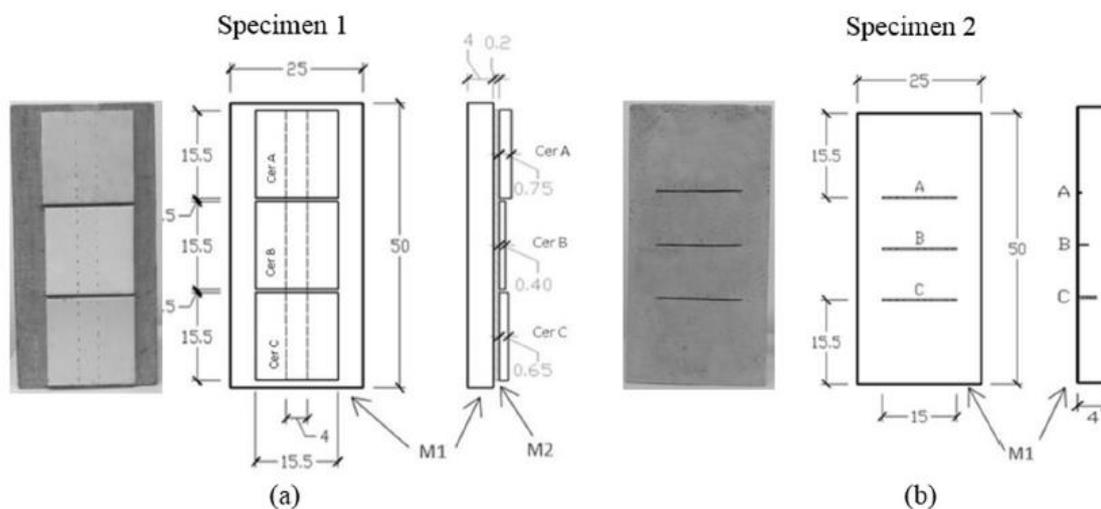
Figura 10 - Elaboração das placas: a) Placa1 de argamassa com ladrilhos cerâmicos e defeito na argamassa colante; b) Placa 2 de argamassa com fissuras superficiais

Na placa 1 os autores induziram defeitos na aplicação da argamassa colante para então assentar três ladrilhos cerâmicos. Nesse caso, as peças cerâmicas possuíam diferentes espessuras. As cerâmicas “A” “B” e “C”, como eram denominadas, apresentavam espessuras de 0,75cm, 0,40cm e 0,65cm. Para a placa 2, criou-se na argamassa as fissuras “A” “B” e “C” com dimensões de 15 cm de comprimento, 2 cm de largura. A profundidade dessa patologia foi de 0,5cm, 1,5cm, e 2,5cm para as fissuras “A” “B” e “C”, respectivamente. A construção desses corpos de prova podem ser observados na Figura 10.

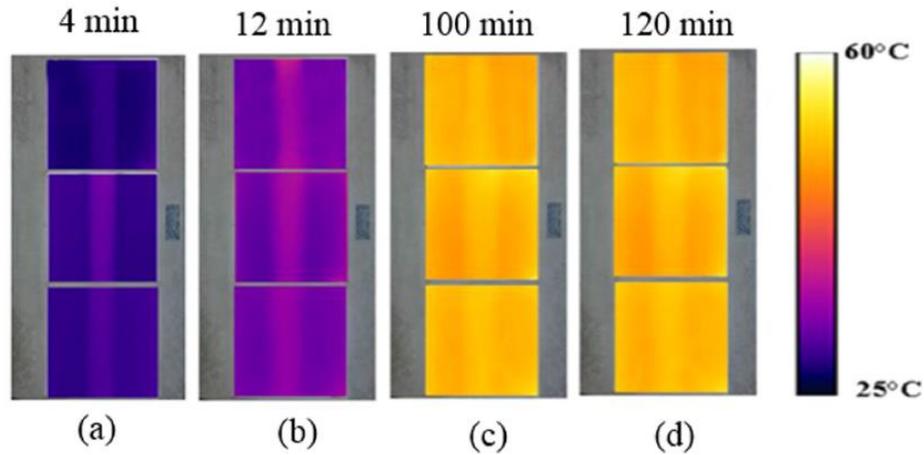
Figura 11 - Termogramas da placa 1 durante o ciclo de aquecimento direto (descolamento)

Para a análise das placas empregou-se dois aquecimentos diferentes, o aquecimento direto e inverso. No primeiro caso o aquecimento e a medição termográfica coincidiam, sendo essas realizadas na superfície frontal da placa. Na segunda análise esses parâmetros não coincidiam, uma vez que realizou-se a medição termográfica na superfície frontal e o aquecimento na superfície oposta.

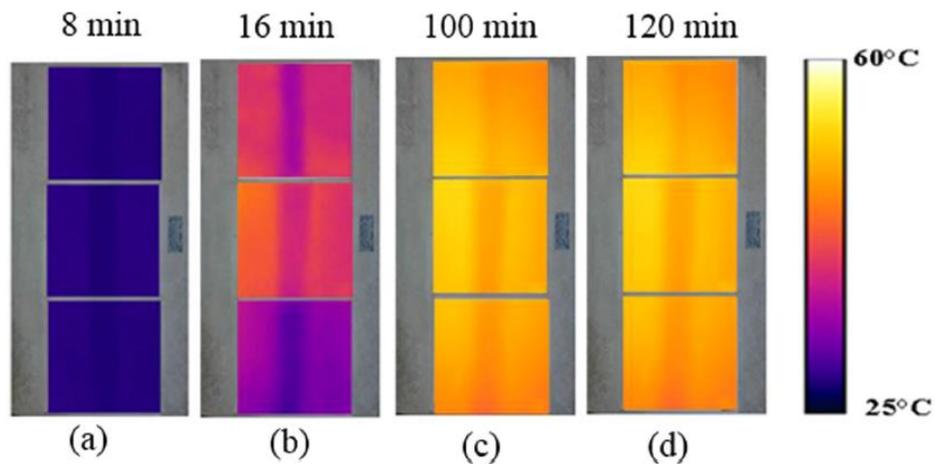
Figura 12 - Termogramas da placa 1 durante o ciclo de aquecimento inverso (descolamento)

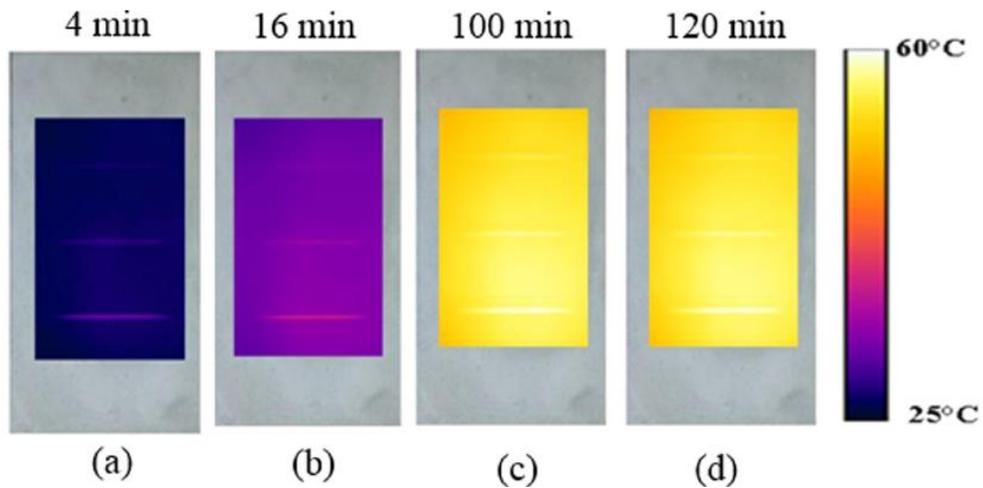
Figura 13 - Termogramas da placa 2 durante o ciclo de aquecimento direto (fissuras)

Os autores também observaram que nas placas com fissuras, a evolução Delta-T depende da profundidade dessa patologia nos ciclos direto e inverso de aquecimento. Sendo assim, quanto maior for a profundidade da trinca maiores são os valores do Delta-T. Os termogramas obtidos para essa manifestação patologia podem ser observados nas Figuras 13 e 14.

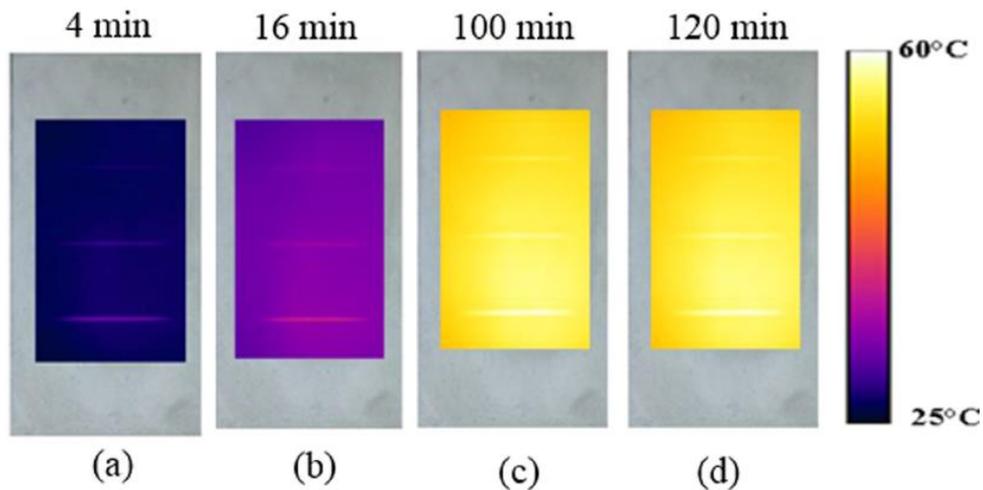
Figura 14 - Termogramas da placa 2 durante o ciclo de aquecimento inverso (fissuras)

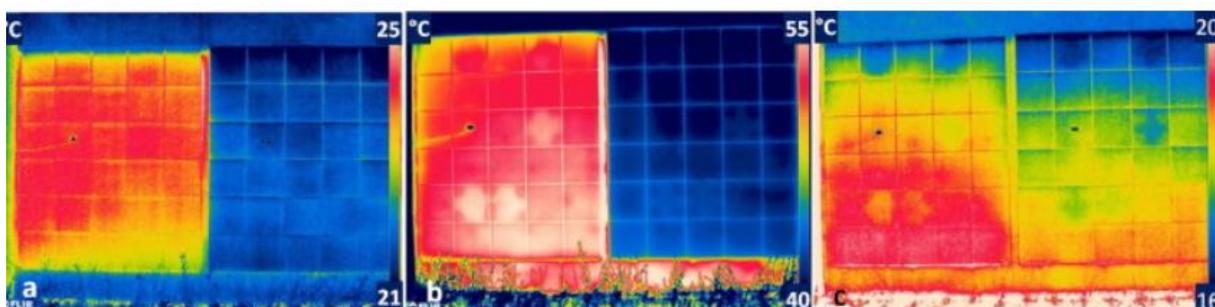
Figura 15 - Termograma de descolamentos de revestimento cerâmico: a) Termograma das 9:30 horas da manhã; b) Termograma as 15:30 horas; c) Termograma as 22:15 horas

Lourenço, Matias e Faria (2017) analisaram o descolamentos de placas cerâmicas do tipo porcelanato nas cores branca e preta. Realizou-se a análise termográfica em diferentes horas do dia e obteve-se os termogramas indicados na Figura 15, onde a fachada da esquerda faz referência ao revestimento cerâmico na cor preta e a da direita ao revestimento na cor branca.

Através da análise qualitativa dos termogramas, os autores observaram que no período da manhã e sem a presença de incidência solar é difícil a identificação dos descolamento nas fachadas revestidas com placas cerâmicas pretas e brancas (Figura 15a). A incidência solar presente no período da tarde auxiliou na detecção dessa patologia, a qual é mais visível na fachada com revestimento cerâmico na cor preta (Figura 15b, fachada da esquerda). O descolamento na fachada com revestimento cerâmico branco é visível no termograma da Figura 15c), o qual é característico por apresentar temperaturas diferentes das regiões sem falhas.

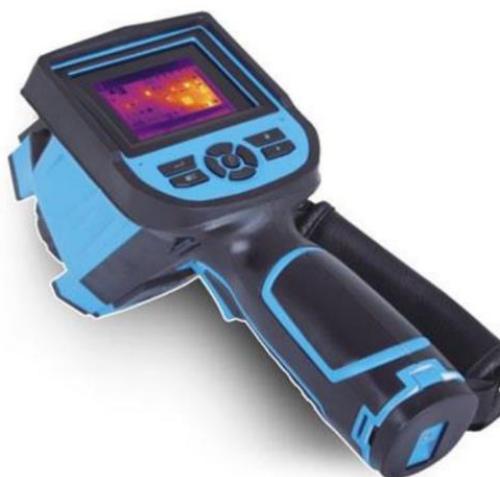
Figura 16 – Termocâmera HT7

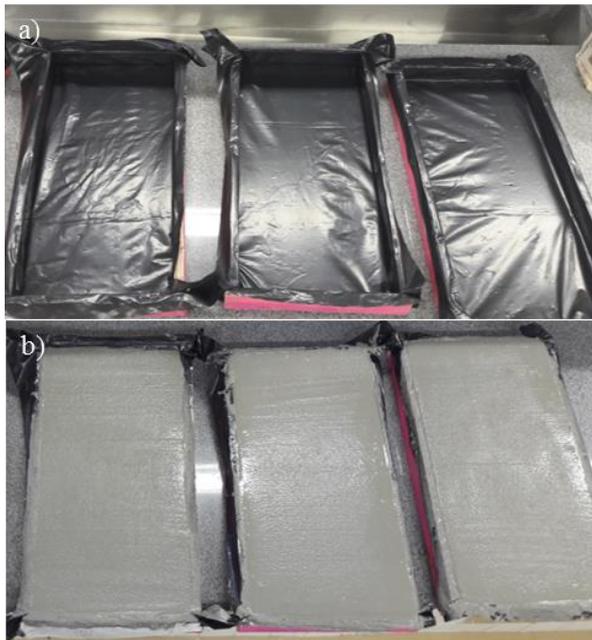
Figura 17 – Confeção dos corpos de prova: a) formas de madeira forrada com lona; b) moldes preenchidos com argamassa industrializada

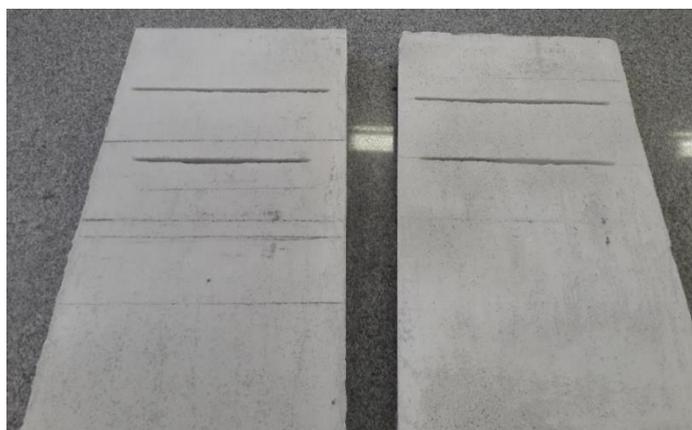
Figura 18 – Fissuras na placa de argamassa industrializada

A partir daí deu-se o início da indução de patologias como fissuras, descolamentos cerâmicos e umidade. Em dois corpos de prova a argamassa foi fragilizada para simular fissuras. Para realizar esse processo utilizou uma serra circular e o corpo de prova foi fraturado nas dimensões de 10 e 15 milímetros de profundidade e 2,5 milímetros de espessura, como pode ser observado na Figura 18 e 19. No corpo de prova restante simulou-se o descolamento da placa cerâmica a partir da criação de espaços vazios de 1 centímetro, na argamassa de assentamento, no instante em que as placas estavam sendo assentadas. A disposição dessa anomalia bem como sua dimensão pode ser observada na Figura 20.

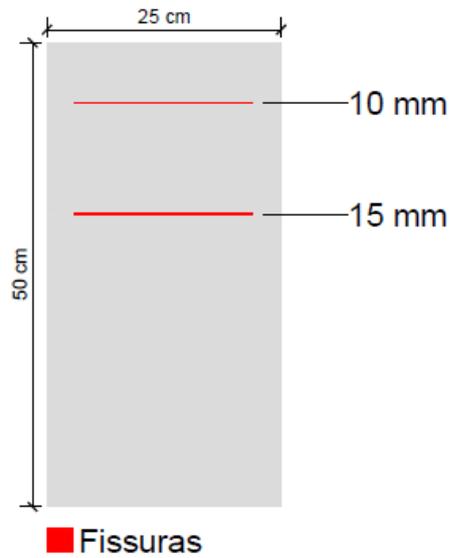
Figura 19 – Disposição das fissuras

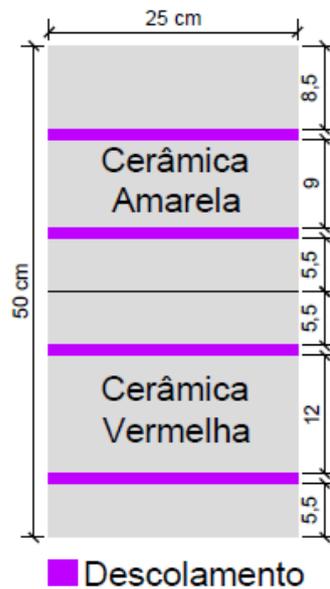
Figura 20 – Disposição dos descolamentos

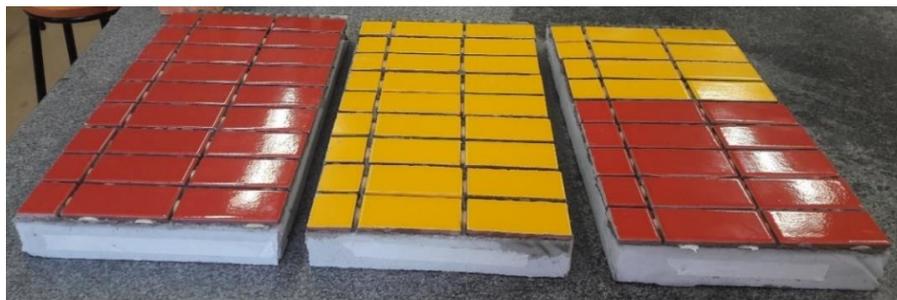
Figura 21 – Corpos de prova revestidos com placas cerâmicas

Após esse procedimento assentou-se as placas cerâmicas, conforme a Figura 21, com argamassa colante AC III de espessura aproximada de 2 milímetros. Os corpos de prova que estavam fragilizados foram revestidos em sua totalidade com material cerâmico vermelho e amarelo. O corpo de prova com indução de descolamento foi revestido com 50% com cada cor de placa cerâmica. Vale destacar ainda que o revestimento cerâmico utilizado possuía dimensões de 5x10 centímetros e espessura de 2 centímetros.

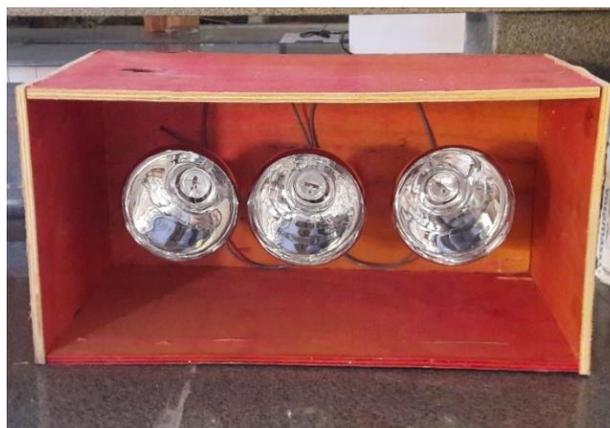
Figura 22 – Dispositivo de aquecimento

No que tange ao sistema de aquecimento este foi constituído por duas caixa de 50 centímetros de comprimento por 25 centímetros de largura e altura. Instalou-se dentro de cada caixa 3 lâmpadas de 250W, com o intuito de simular o aquecimento que ocorre nas fachadas durante o decorrer do dia. O sistema de aquecimento está indicado na Figura 22.

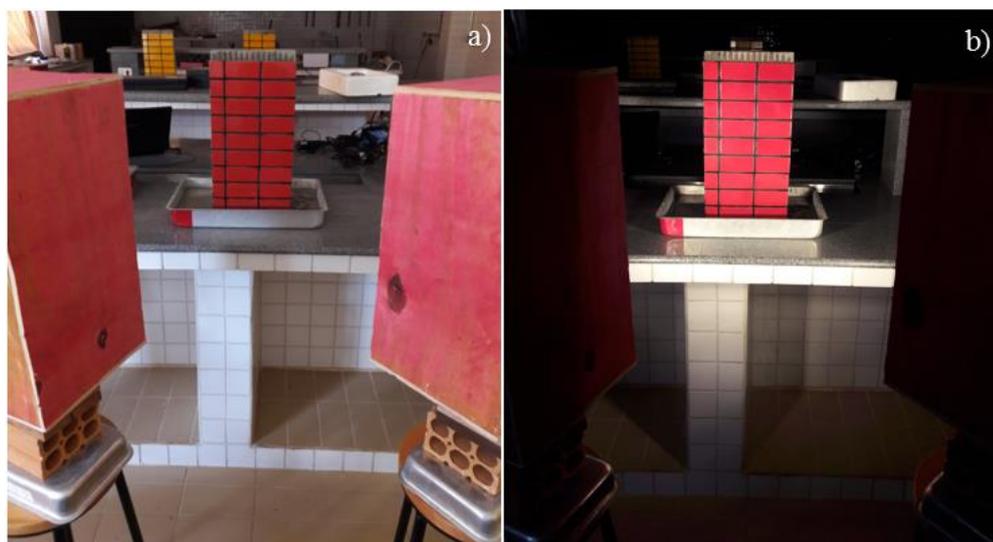
Figura 23 – Sistema de aquecimento da placa com revestimento cerâmico vermelho:  
a) Sistema de aquecimento com as lâmpadas desligadas; b) Sistema de aquecimento com as lâmpadas ligadas

Inicialmente posicionou-se cada corpo de prova frente ao sistema de aquecimento, como observado na Figura 23, 24 e 25. Os dispositivos de aquecimento encontravam-se a 90 centímetros da superfície da placa, e a câmera termográfica a uma distância de aproximadamente 180 centímetros. Com o intuito de padronizar o ensaio tomou-se o cuidado para que o ângulo de obtenção dos termogramas fossem o mais próximo possível, mesmo esse não sendo objeto de estudo do presente trabalho.

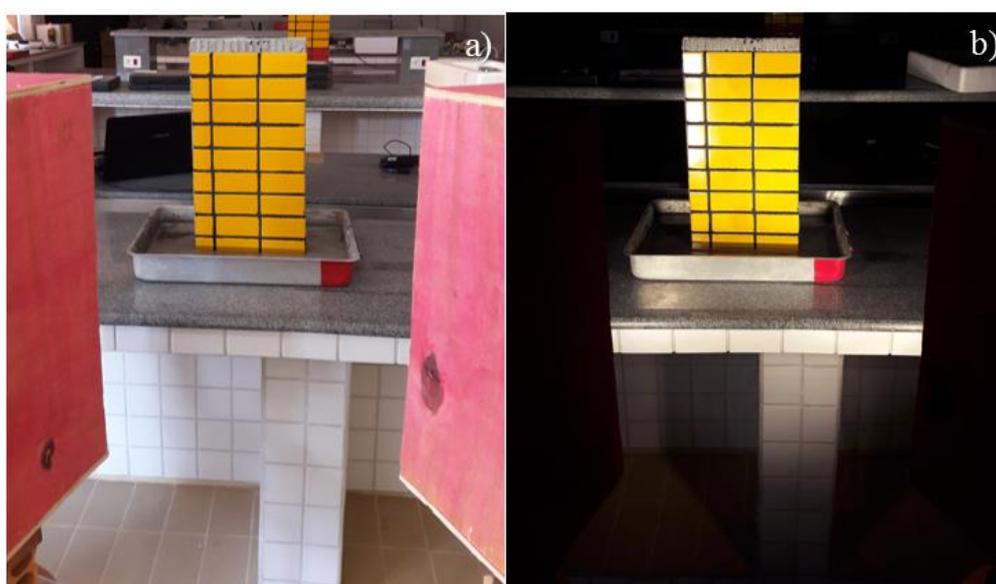
Figura 24 – Sistema de aquecimento da placa com revestimento cerâmico amarelo:  
a) Sistema de aquecimento com as lâmpadas desligadas; b) Sistema de aquecimento com as lâmpadas ligadas

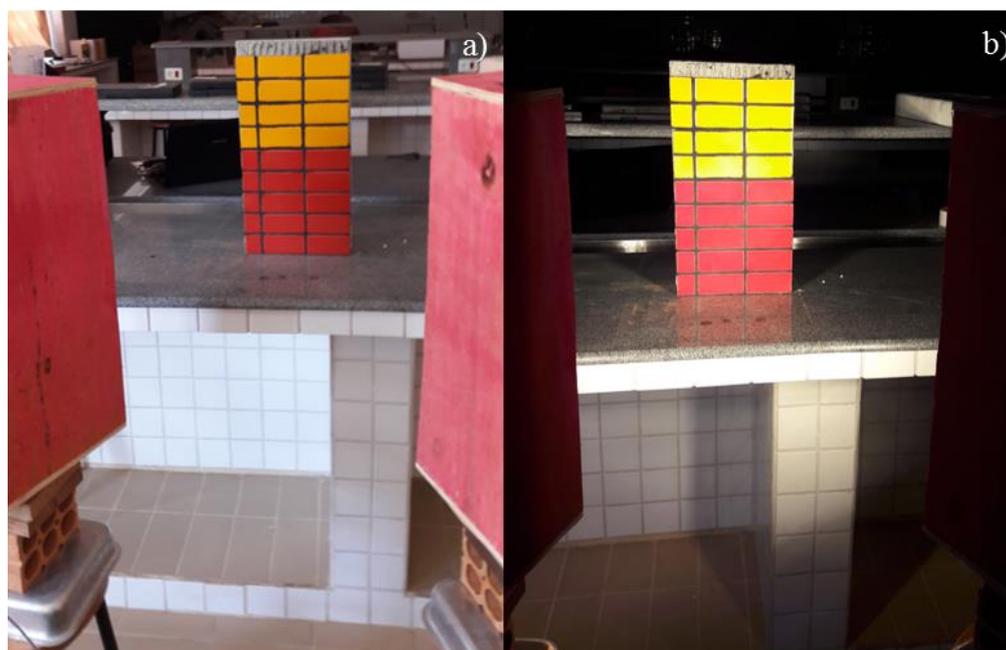
Figura 25 – Sistema de aquecimento da placa com revestimento cerâmico 50% de cada cor: a) Sistema de aquecimento com as lâmpadas desligadas; b) Sistema de aquecimento com as lâmpadas ligadas

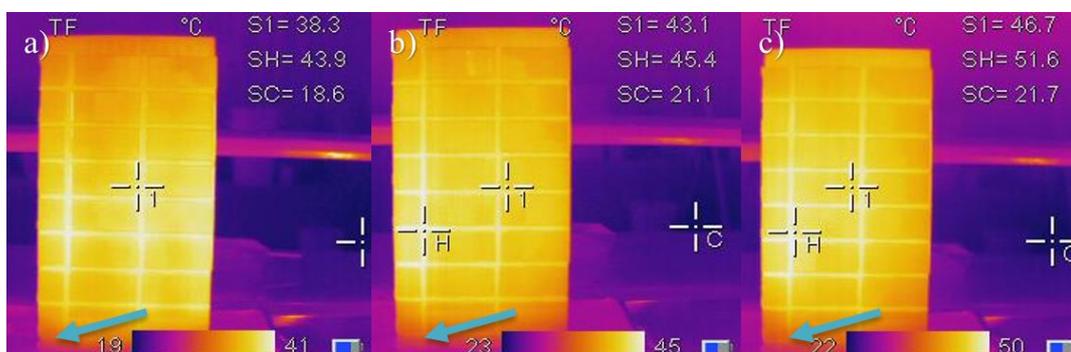
Figura 26 – Termogramas do aquecimento do protótipo de fachada com placas cerâmicas vermelhas a) 40 minutos; b) 80 minutos; c) 120 minutos

As Figuras 26 e 27 indicam os termogramas obtidos na fase de aquecimento dos protótipos de fachada revestidos com placas cerâmicas vermelhas e amarelas, respectivamente. Através dessas imagens pode-se observar que com a termocâmera HT7 não foi possível a visualização das fissuras induzidas nos corpos de prova argamassado. Vale ressaltar ainda que o aparelho termográfico mostrou-se ineficaz durante todo o período de ensaio para identificação de fissuras. Isso deve-se ao fato da espessura do revestimento cerâmico utilizado ou também das dimensões escolhidas para as fissuras.

Através dos termogramas indicados nas Figuras 26, 27, 28 e 29 pode-se detectar a umidade, decorrente da ascensão capilar da água, nos protótipos de fachadas. Na fase de aquecimento e arrefecimento a patologia pode ser observada tanto no corpo de prova com placas cerâmicas vermelhas quanto no com amarelas. Além do mais verifica-se nas duas etapas, através da diferença dos tons quentes e frios, que a visualização da umidade é mais expressiva no protótipo de fachada com placas cerâmicas amarelas, que apresenta menor quantidade de calor absorvido.

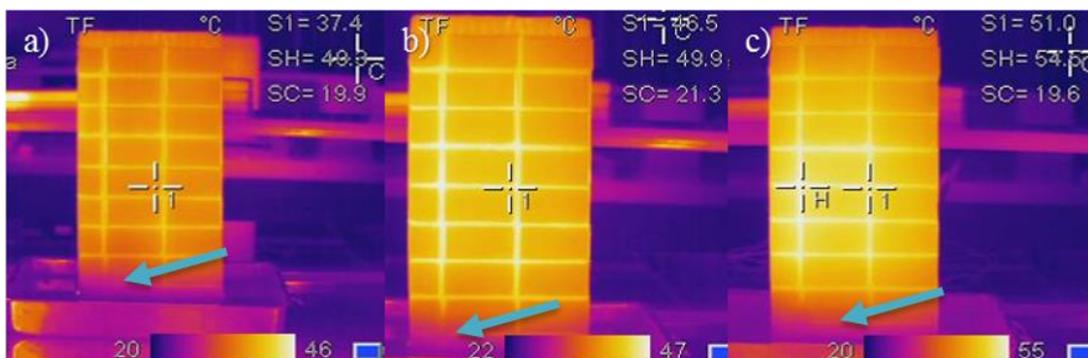
Figura 27 – Termogramas do aquecimento do protótipo de fachada com placas cerâmicas amarelas: a) 40 minutos; b) 80 minutos; c) 120 minutos

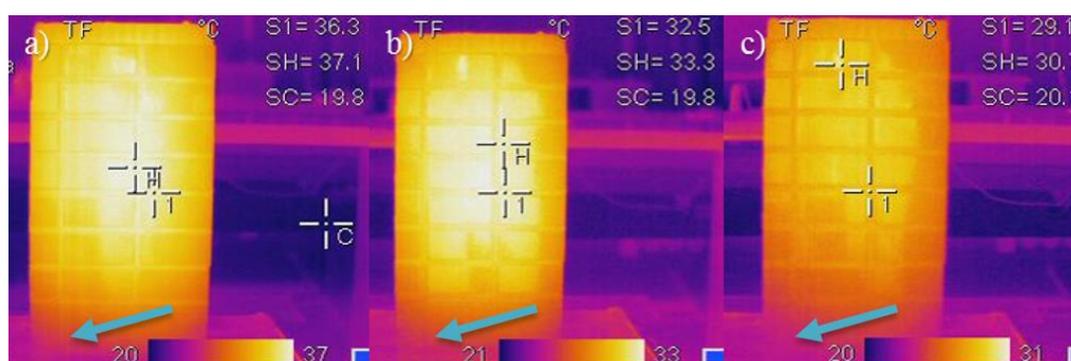
Figura 28 – Termogramas do arrefecimento do protótipo de fachada com placas cerâmicas vermelhas: a) 40 minutos; b) 80 minutos; c) 120 minutos

Referente a realização ensaio na fase de arrefecimento nota-se, com o auxílio das Figuras 28 e 29, que as fissuras no corpo de prova de argamassa também não puderam ser identificadas. Nessa etapa o aparelho termográfico em questão mostrou-se ineficaz para identificação das fissuras assim como na fase de aquecimento.

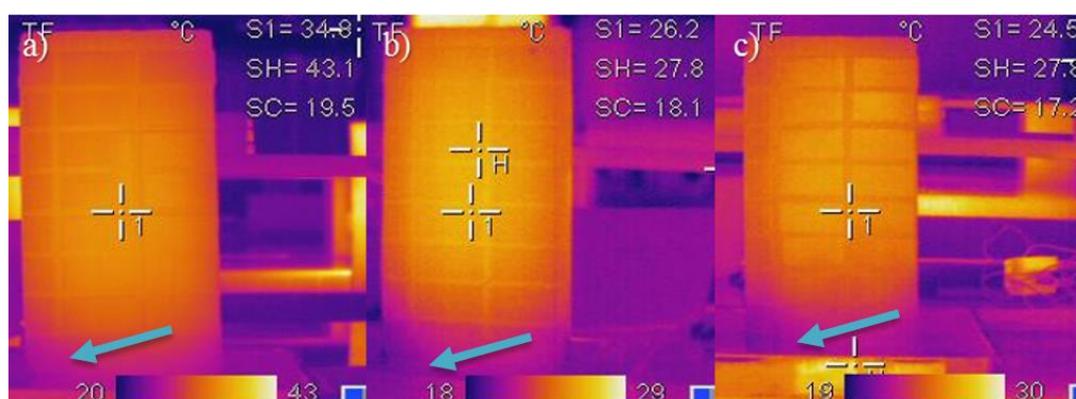
Figura 29 – Termogramas do arrefecimento do protótipo de fachada com placas cerâmicas amarelas: a) 40 minutos; b) 80 minutos; c) 120 minutos

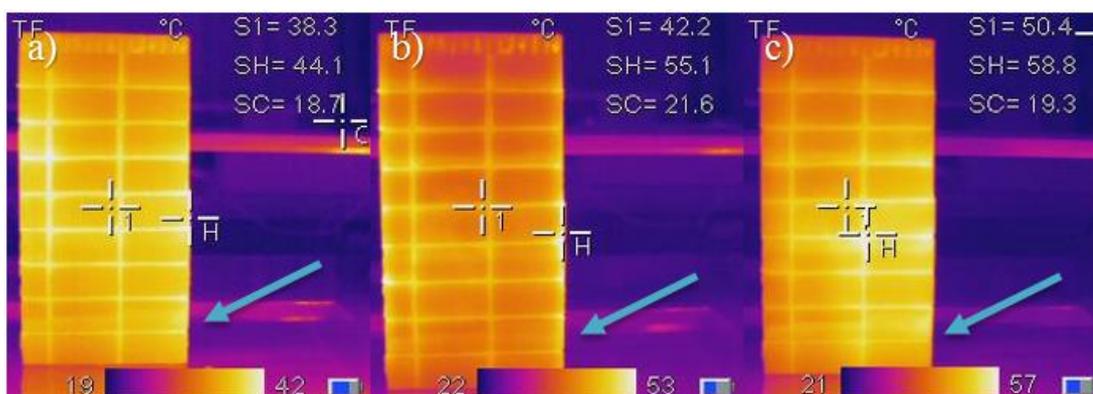
Figura 31 – Termogramas do aquecimento do protótipo de fachada com descolamento cerâmico: a) 40 minutos; b) 80 minutos; c) 120 minutos

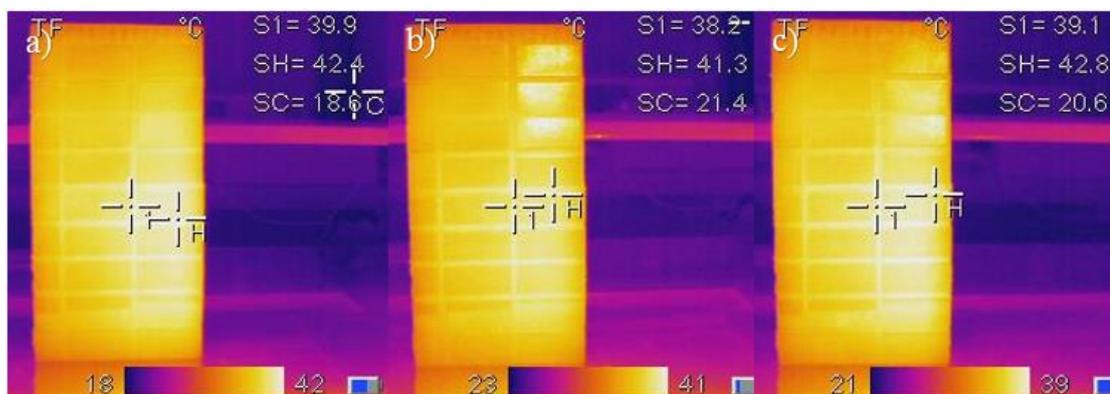
Figura 32 – Termogramas do arrefecimento do protótipo de fachada com descolamento cerâmico: a) 5 minutos; b) 10 minutos; c) 15 minutos

A Figura 32 refere-se ao protótipo de fachada na fase de arrefecimento. Através desses termogramas pode-se notar que o descolamento cerâmico não pode ser visualizado no início do resfriamento do corpo de prova. A dificuldade na visualização desta anomalia está atrelada a alta temperatura do protótipo de fachada bem como a semelhança desta com a temperatura da área em que se encontra a patologia. O protótipo de fachada perdeu calor rapidamente e de forma similar, portanto não tornou-se possível a visualização desta patologia em nenhum momento do arrefecimento.

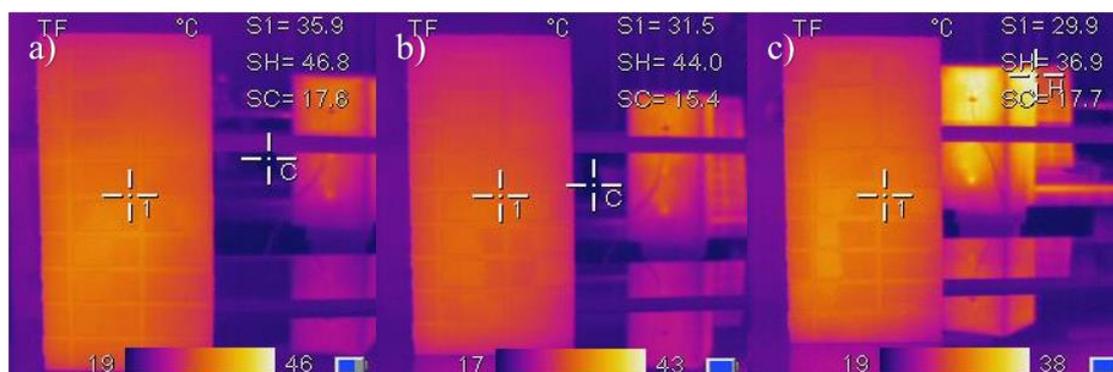
Figura 33 – Termogramas do arrefecimento do protótipo de fachada com descolamento cerâmico: a) 110 minutos; b) 115 minutos; c) 120 minutos

A Figura 33 indica os termogramas obtidos no final deste experimento, onde também não foi possível a identificação do descolamento, uma vez que a temperatura na região da patologia é muito semelhante àquelas encontradas nas demais áreas. Ao longo da realização do ensaio de arrefecimento os corpos de prova tendem a perder calor, como pode ser observado na indicação da temperatura S1 (temperatura no ponto medido) das Figuras 32 e 33. Entretanto, notou-se que a temperatura máxima (SH) obtida nos termogramas no início do ensaio (Figura 32) são inferiores as que foram obtidas no fim (Figura 33). Isso ocorre devido à elevação da temperatura no ambiente, a qual é decorrente da incidência do sol na fachada do laboratório de materiais, onde estava sendo realizado os ensaios.
