**DIAGNÓSTICO LIMNOLÓGICO PRELIMINAR E DO PROCESSO DE ASSOREAMENTO DO
RESERVATÓRIO DO PARQUE MUNICIPAL ARTHUR THOMAS (LONDRINA-PR)**

TRABALHO DE CONCLUSÃO DE CURSO

LONDRINA
2017

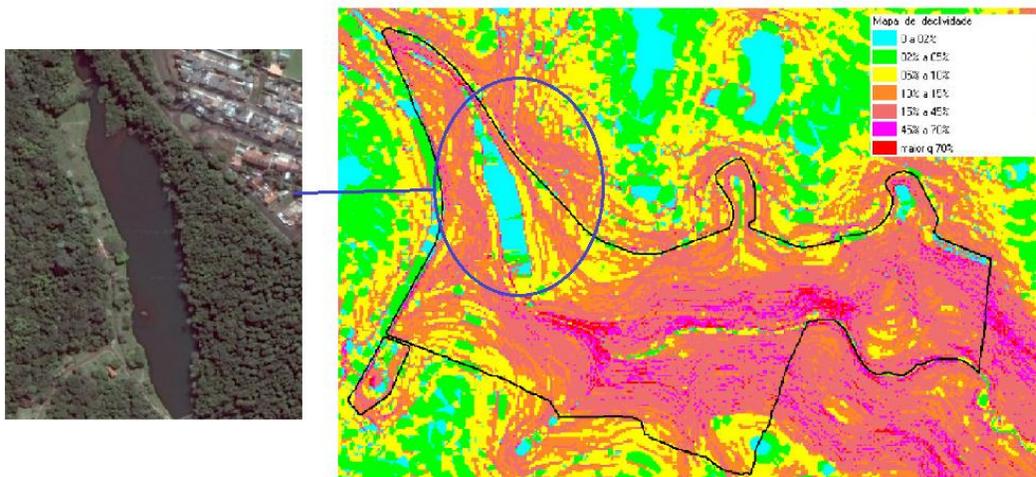
Figura 2: Mapa da Declividade do Parque Municipal Arthur Thomas.

Conforme o mapa de declividade do Parque (Figura 2), as proximidades do lago apresentam declividade que não ultrapassam 20% nas margens à esquerda. Em contrapartida, nas margens à direita, a declividade apresenta-se ligeiramente acentuada, estando próximas a 30% (PLANO DE MANEJO DO PARQUE MUNICIPAL ARTHUR THOMAS, 2007)

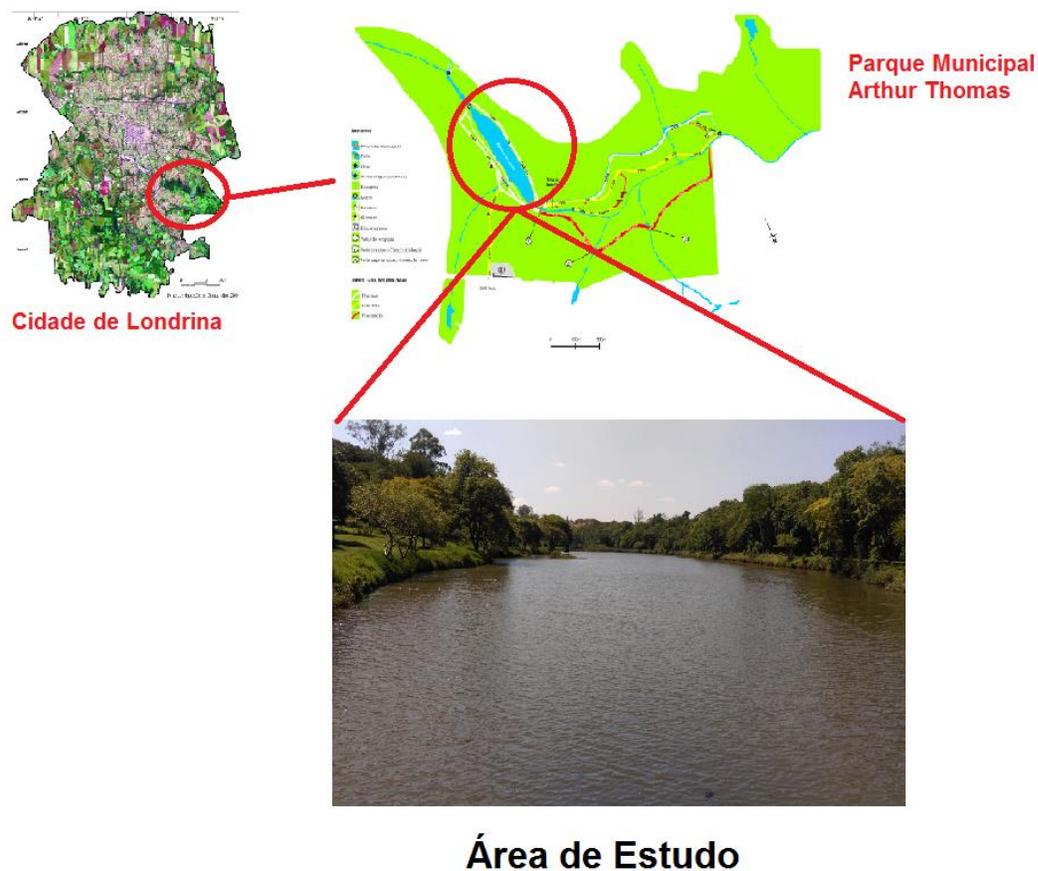
Figura 3: Reservatório artificial do Parque Municipal Arthur Thomas.

A área de estudo em questão está localizada no interior do Parque, mais precisamente no Reservatório Artificial do Parque (Figura 3).

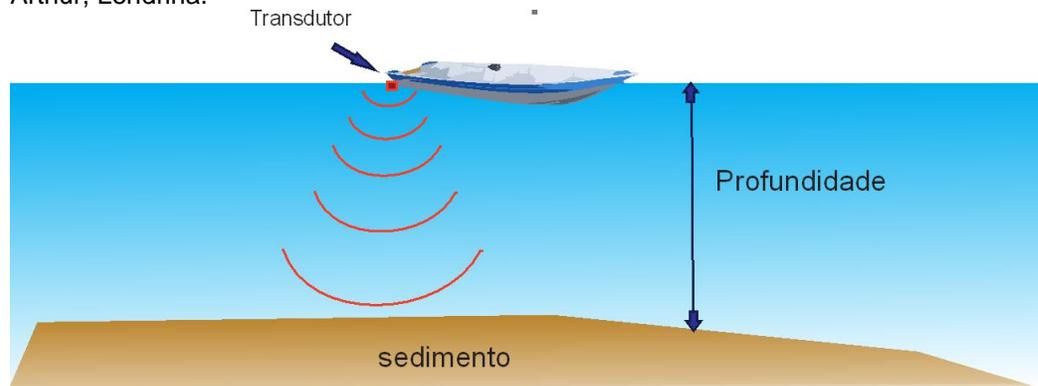
Figura 4: Distribuição de transectos e pontos para a coleta de dados do reservatório do Parque Municipal Arthur, Londrina.

Com o intuito de compreender a profundidade do reservatório, foi realizado um levantamento batimétrico. O resultado batimétrico mostra o perfil vertical da coluna da água até o fundo do lago. Para a análise batimétrica foi adaptado um sonar (Sonar Garmin Striker 4cv) em um barco pequeno sem motor (Figura 4), o qual tem a função de emitir ondas ultra-sonoras a qualquer aparato em seu raio de área, captando os seus ecos, e permitindo assim, verificar a posição deles, medindo o tempo entre a emissão do som e a recepção do seu eco. O transdutor do sonar foi acoplado na polpa a aproximadamente dez centímetros abaixo do nível da água. Com o objetivo de facilitar a demarcação dos pontos sobre os transectos, uma corda de diâmetro 3/8 (Figura 5) era amarrada nas extremidades das margens de forma que o barco não desviasse da rota.

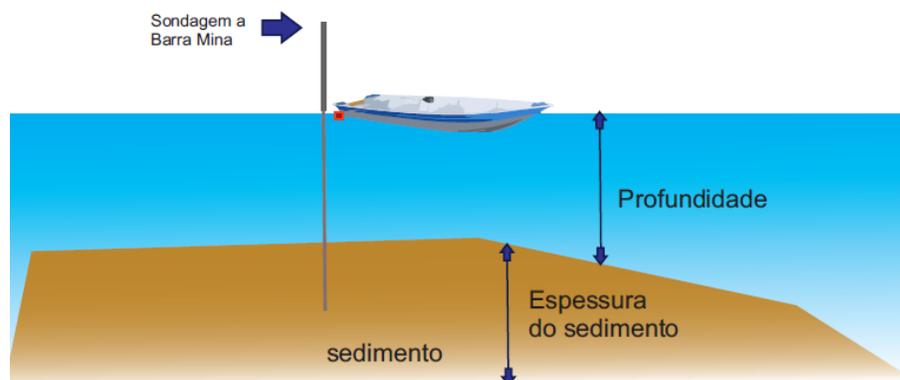
Figura 8: Ilustração do esquema da sondagem à barra mina.

A sondagem a barra mina consiste em perfurar o substrato sedimentar do reservatório, a fim de estimar sua espessura usando uma barra metálica (Figura 8). A medição da espessura do sedimento foi realizada com barras rosqueadas zincadas de três metros de comprimento conectadas a um tubo 3/8 de inox de dois metros. Em áreas com maiores camadas de sedimentos, barras de um metro foram fixadas com conectores rosqueados.

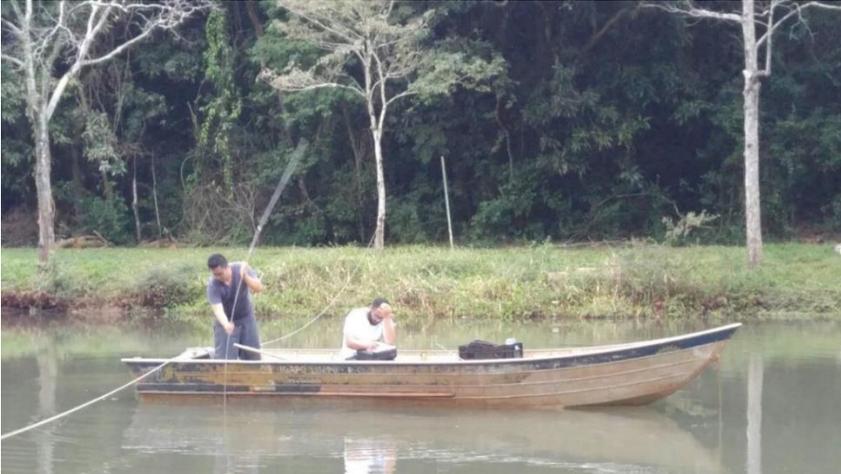
Figura 9: Medição da espessura do sedimento pela sondagem à barra mina.

Nesse procedimento foram perfurados pontos definidos ao longo dos transectos (Figura 9), O valor da altura do sedimento é calculado a partir do valor percorrido pela barra menos o valor batimétrico, ou seja, o valor medido pela barra menos a coluna da água.

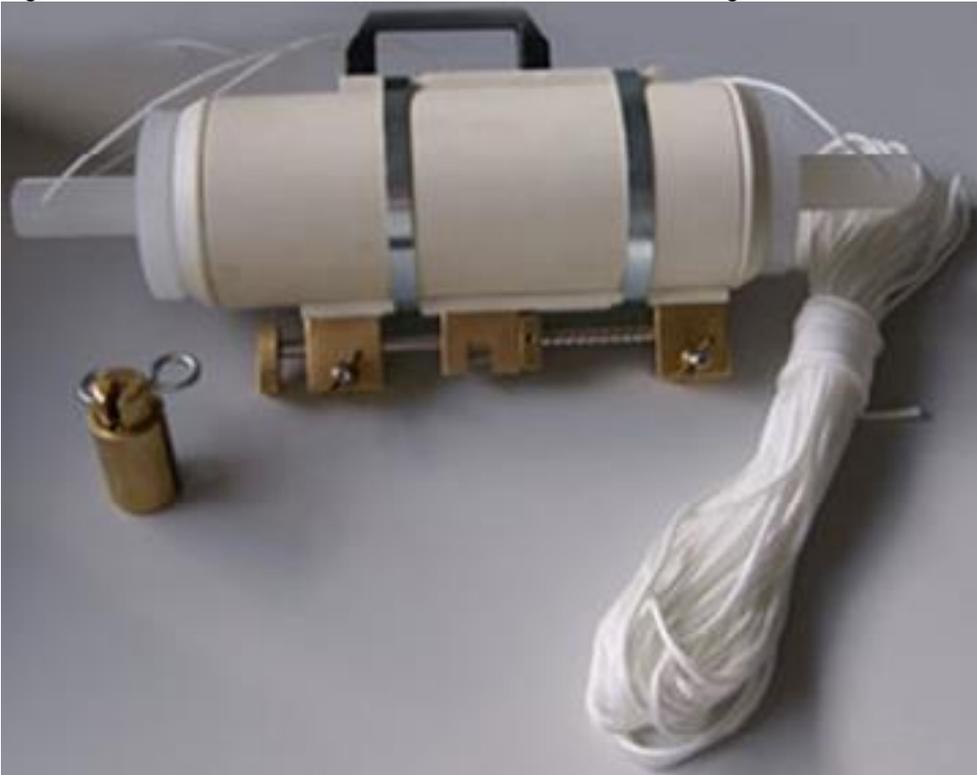
Figura 10: Foto da Garrafa de Van Dorn usada na coleta da água.

Frascos de plásticos serviram para coleta da água na superfície da lâmina d'água. Para pontos de profundidades igual ou superior a um metro de profundidade, foram coletadas duas amostras, sendo uma do fundo e outra na superfície da água. As coletas do fundo foram fundamentais para averiguar a existência de camadas estratificadas, visto que elas apresentam diferentes temperaturas, densidades e turbulências. Para as amostras do fundo da coluna da água utilizou-se a garrafa de Van Dorn (Figura 10), confeccionada de tubo de PVC. As coletas de dados com a garrafa antecederiam sempre as análises de sondagem à barra mina, dado que durante a sondagem o fundo era perturbado pela perfuração da barra, provocando a ressuspensão do material depositado no fundo. Um macacão impermeável foi usado para pontos em que o barco estivesse impossibilitado para a navegação (Figura 11). Alguns desses pontos estavam nas proximidades das ilhas, com profundidades inferiores a trinta centímetros.

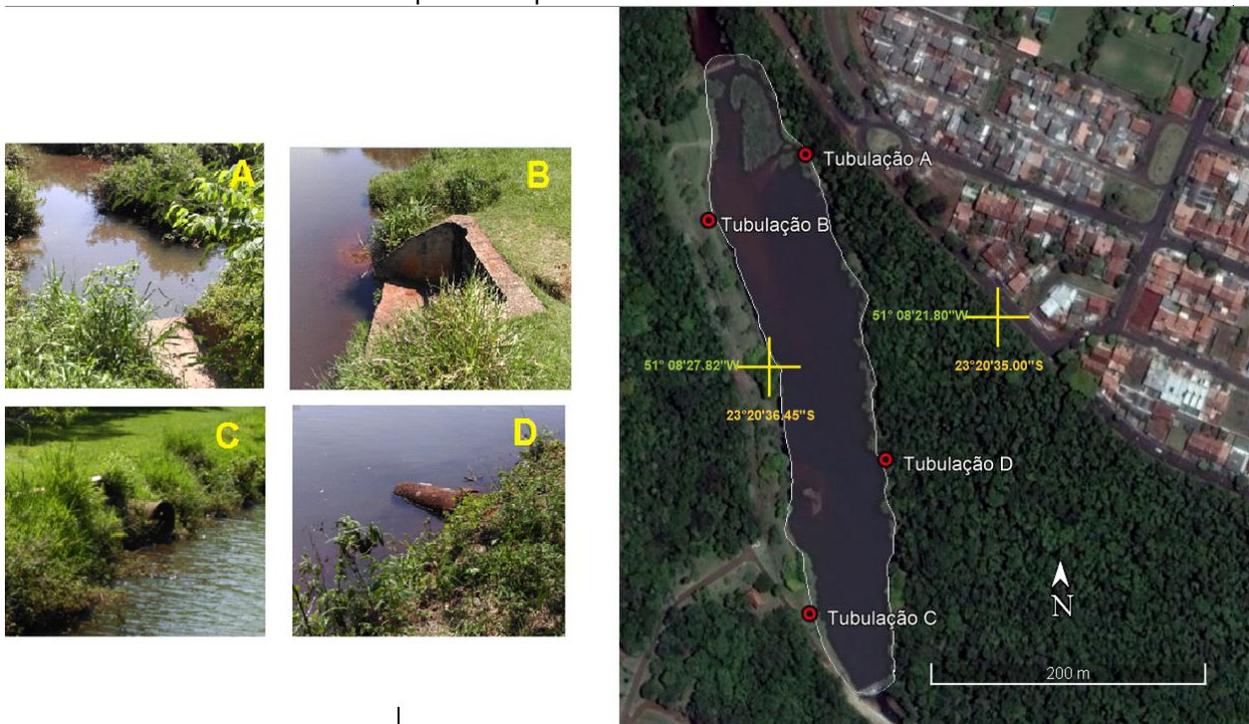
Figura 12: Foto do posicionamento das Tubulação A, Tubulação B, Tubulação C e Tubulação D localizadas no reservatório do Parque Municipal Arthur Thomas.

Observações no campo permitiram detectar um processo avançado de assoreamento tanto na zona litorânea quanto no seu interior. Observou-se a elevação do fundo do corpo hídrico em diversos pontos, assim como pequenas espessuras da coluna da água. Para diagnosticar as causas do processo de assoreamento do reservatório, foram identificados alguns aspectos que poderia ter alterado sua característica física. O primeiro ponto a levantar foi o número de tubulações da rede de coleta de água pluvial nas margens do reservatório, cujo problemas estariam relacionados à disposição inadequada das saídas das galerias pluviais. As tubulações (Figura 12) foram localizadas em diferentes pontos, com maior concentração no trecho norte do reservatório.

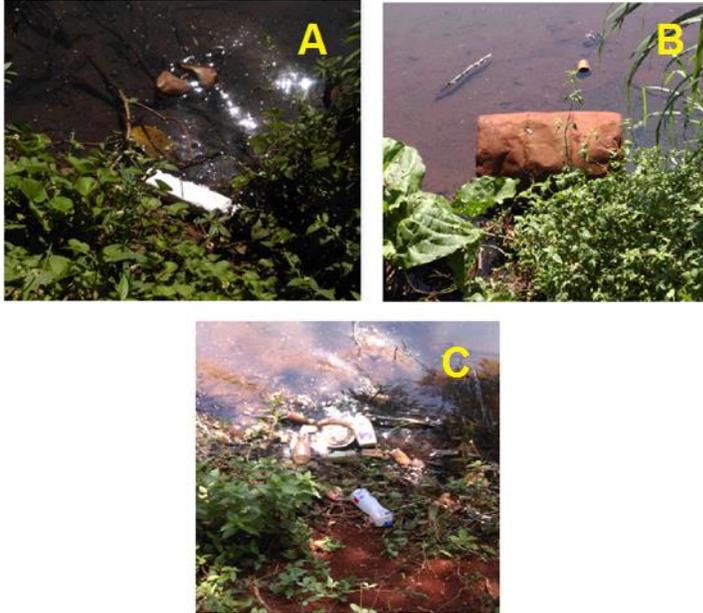
Figura 13: (A) Bloco de isopor; (B) Barril metálico; (C) Embalagens e garrafas plásticas.

Outro problema diagnosticado foi o acúmulo de resíduos sólidos encontrados nas margens do reservatório. O acúmulo de lixo humano (Figura 13) e o descaso de não removê-lo poderão acarretar na alteração das condições químicas da água. Essa alteração influenciará diretamente no equilíbrio das comunidades aquáticas.

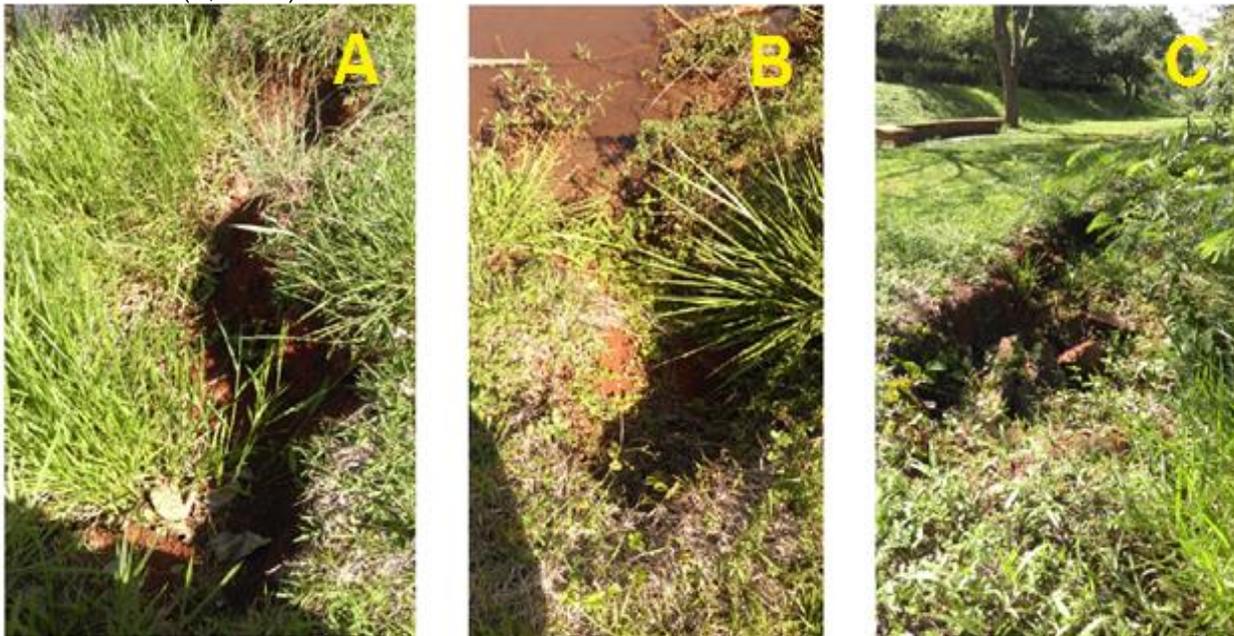
Figura 14: Exemplos de diferentes processos erosivos nas margens do reservatório do Parque Municipal Arthur Thomas (A, B e C).

Outra característica marcante observada no entorno é a erosão, um dos processos que mais contribui para o assoreamento do reservatório. A ausência de vegetação nas margens permite o carreamento do solo e dos sedimentos trazidos pelas águas das chuvas. Parte do relevo na zona ripária possui considerável declividade, que por sua vez, colabora para o aumento da velocidade das águas em períodos de maior intensidade de chuvas. Justamente, próxima às margens onde se formou uma micro ilha no trecho central, havia o estabelecimento de um importante processo erosivo (Figura 14), fato explicado por este trecho estar situado na direção da estrada pavimentada vinda da entrada do Parque. Devido a sua declividade, a estrada tem um potencial de transportar um grande volume de água e afetar a vegetação ribeirinha. Essa situação caracterizada como erosão pluvial pode ser intensificar quando a água entra em contato com o solo desprotegido de vegetação.

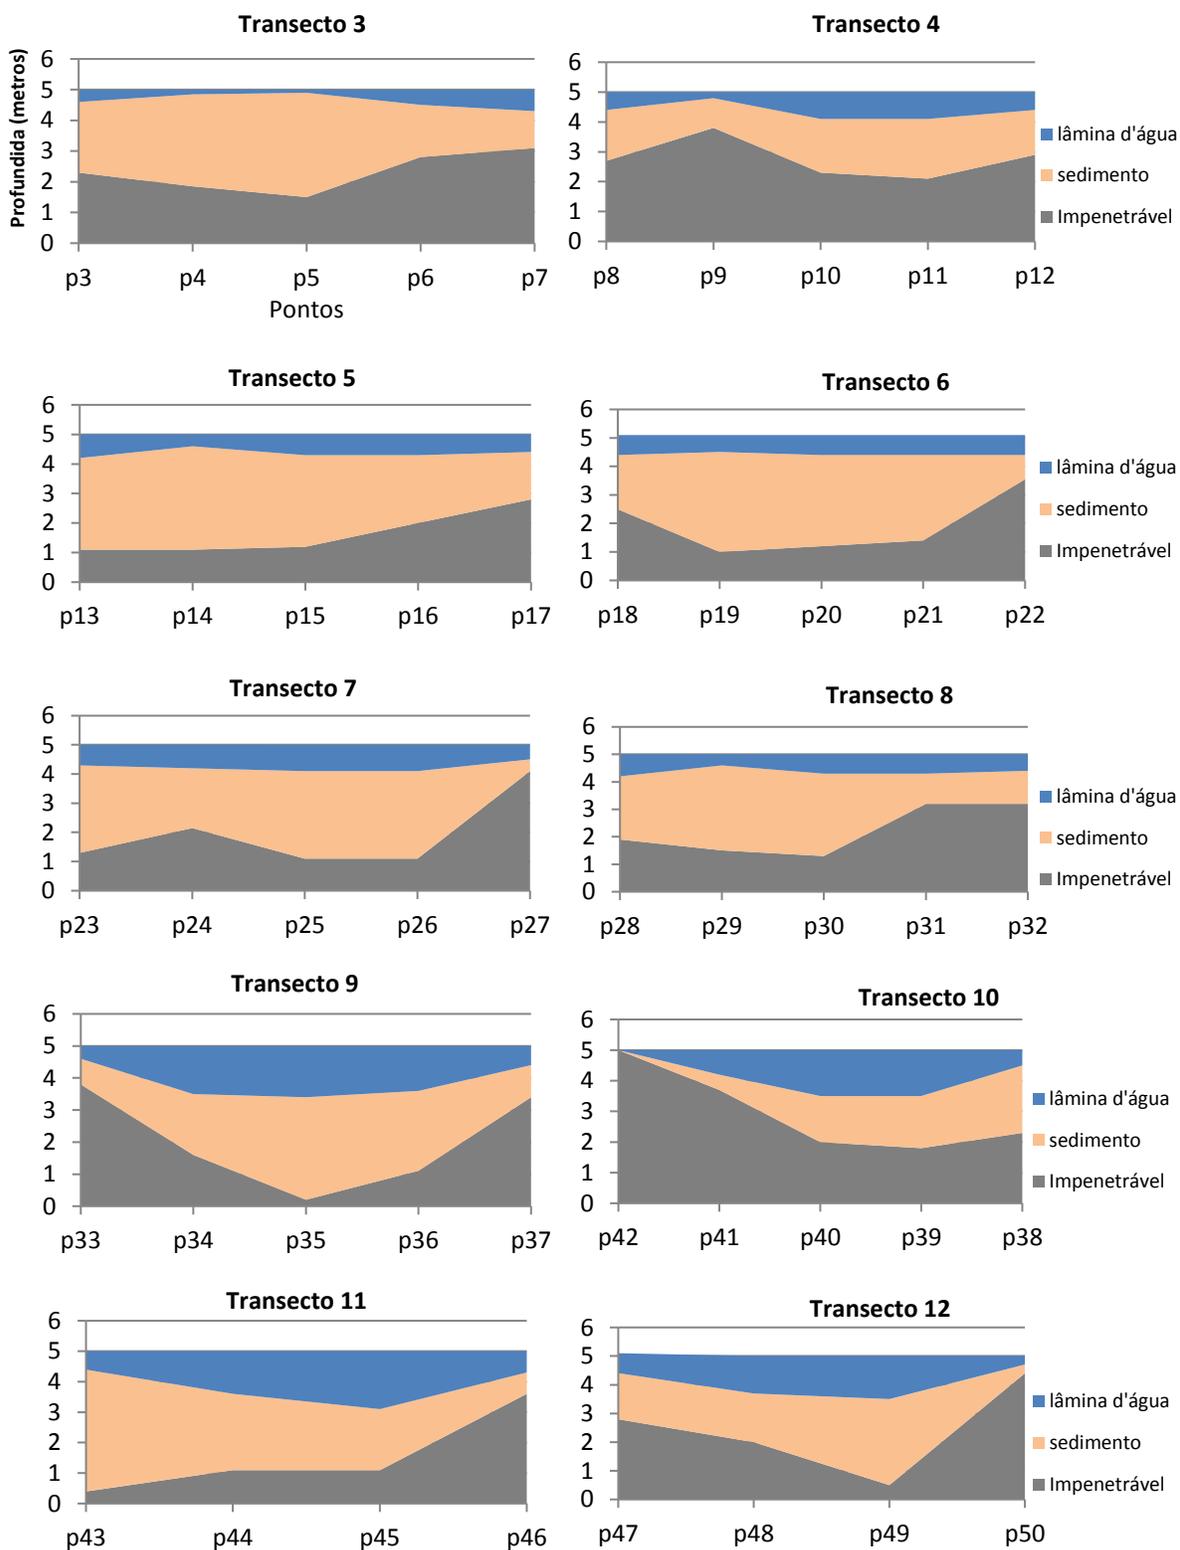
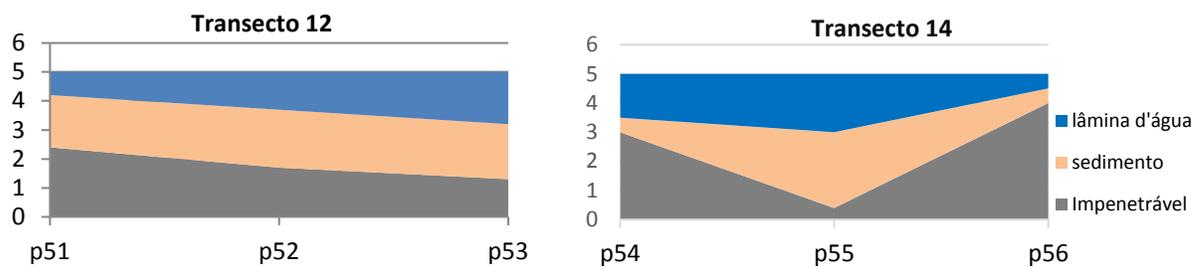
Figura 16: Perfil dos transectos da camada vertical de cada trecho

Para compreendermos os resultados das análises batimétricas foram confeccionados 12 transectos de camada vertical da espessura do sedimento e do solo consolidado abaixo do sedimento (Figuras 16). Paralelamente, os valores da altura dos sedimentos foram apresentados graficamente associados aos valores batimétricos (Figuras 17). Não foi possível representar graficamente nos transectos dos pontos 1 e 2, visto que foram coletados somente um ponto em ambos os transectos, em razão das ilhas formadas a partir do assoreamento impedirem de realizar a coleta de dados.

No transecto 3 (Figura 16) notou-se menores valores batimétricos em todos os pontos. Isso pode ser explicado pela proximidade das descargas de galerias pluviais, com a conseqüente formação de diversas ilhas em seu entorno, onde a profundidade da lâmina da água era pequena. Analisado os valores de sedimentos do perfil, nota-se valores altos próximos a ilha, o que também pode ser explicado pela descarga de galerias pluviais. Além do processo de assoreamento alterar as características físicas do local, a água pode também sofrer alterações, visto que, se aquecida pode diminuir a concentração do oxigênio. Cabe destacar que nesse transecto havia uma ilha formada pelo processo de assoreamento. A ilha (Figura 18) apresentava comprimento de aproximadamente 65 metros entre suas extremidades mais longas, com a disposição de

Os transectos 12, 13 e 14 (Figura 16) apresentaram pontos centrais com valores batimétricos próximos a dois metros, revelando maiores profundidades. Diante disso, foi compreensível ser estimado um valor de 2,6 metros de sedimento para o ponto P55, apesar deste ponto não ser um dos maiores registrados. Segundo Carvalho et al. (2000), à medida que o assoreamento cresce, o volume do reservatório tende a reduzir, e a influência do remanso aumenta para montante, a velocidade no reservatório aumenta e uma maior quantidade de sedimentos passa a escoar para jusante, diminuindo a

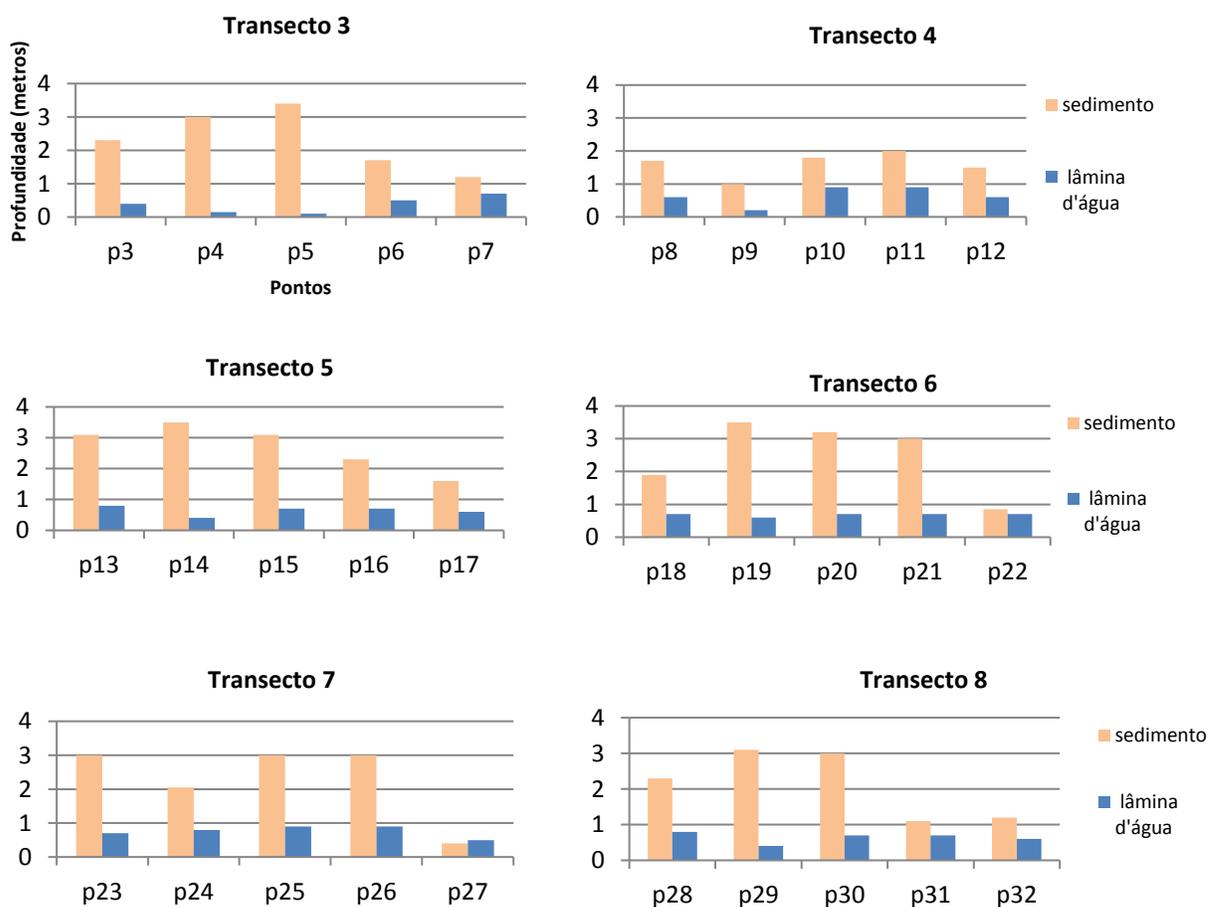
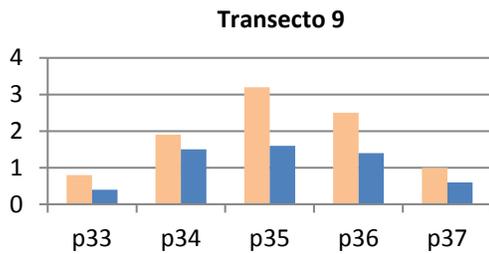
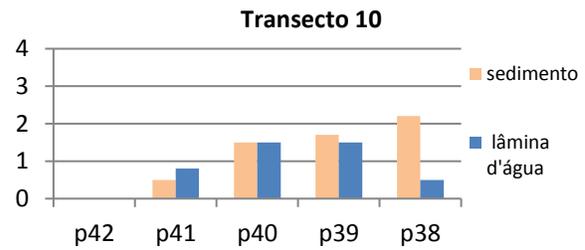
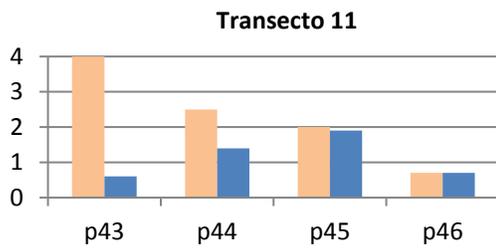
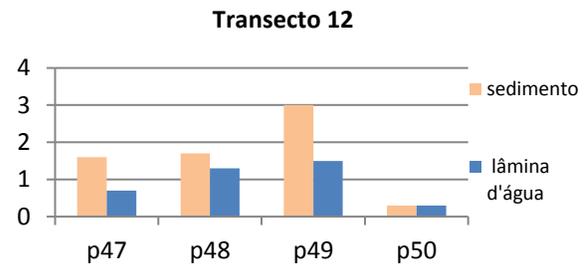
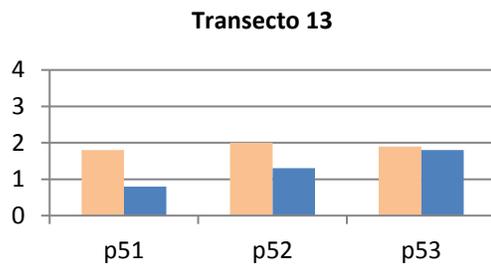
Figura 17: Gráficos da espessura do sedimento com a profundidade da água para cada transecto.

No Transecto 11 (Figura 17) foi constatado a maior espessura de sedimento, localizado no ponto P43. O valor encontrado foi igual a quatro metros de camada sedimentar. Como observado nas análises preliminares, essa área está situada em um declive de estrada pavimentada (Figura 20), onde a descarga de água pode ter sido a responsável pelo acúmulo pontual de sedimentos e o aumento da espessura da camada sedimentar.

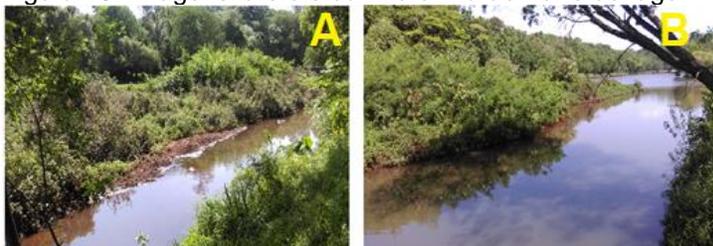
Figura 18: Imagens laterais da micro ilha ao norte do lago.

vegetação arbustiva e arbórea. Na Figura 19, observa-se o processo de formação da ilha a partir do histórico das imagens de satélite dos anos de 2011 a 2017.

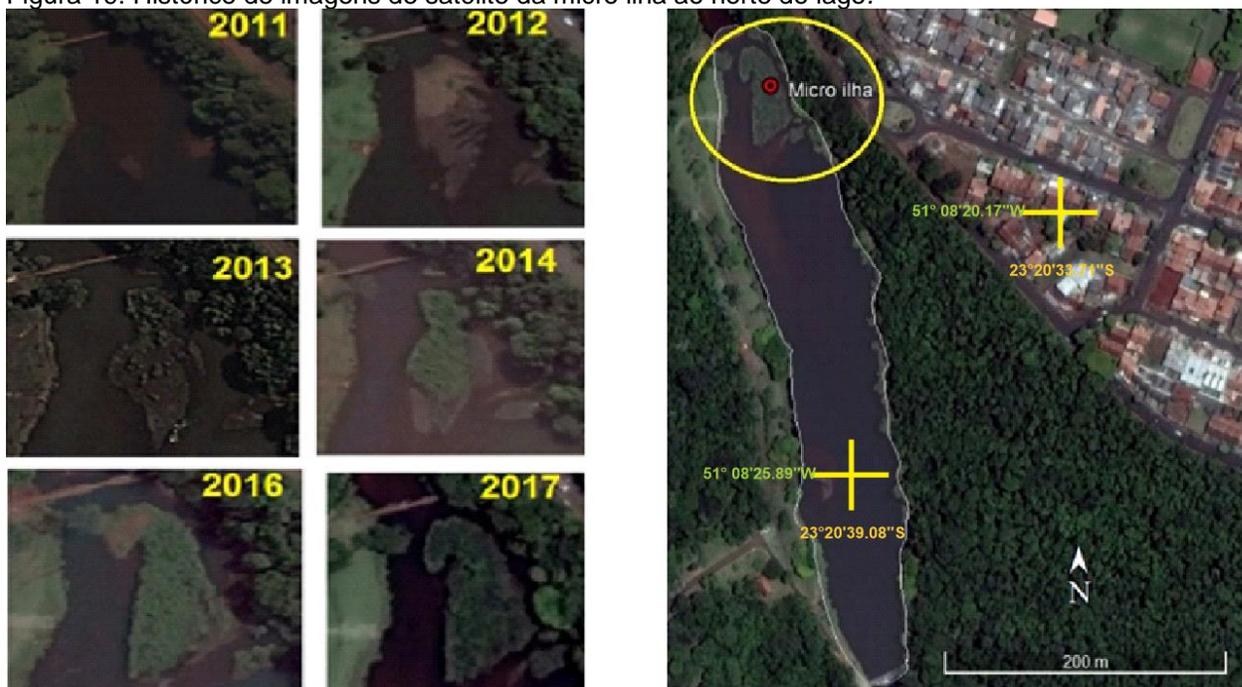
Figura 19: Histórico de imagens de satélite da micro ilha ao norte do lago.

Nota-se que a imagem do ano 2011 apresentava os primeiros bancos de sedimentos em formação. Na imagem do ano de 2012 visualiza-se as primeiras formas da ilha sem vegetação aparente. Em 2014 já é possível observar o crescimento vegetativo e sua expansão na ilha. Nos anos de 2016 e 2017 nota-se o crescimento da ilha, dito que ela apresentava área maior, vegetação mais densa e avanço das margens se agregando às margens do reservatório. Esse processo é um indicativo da evolução do assoreamento a montante do reservatório. De acordo com Carvalho et al. (2000), à

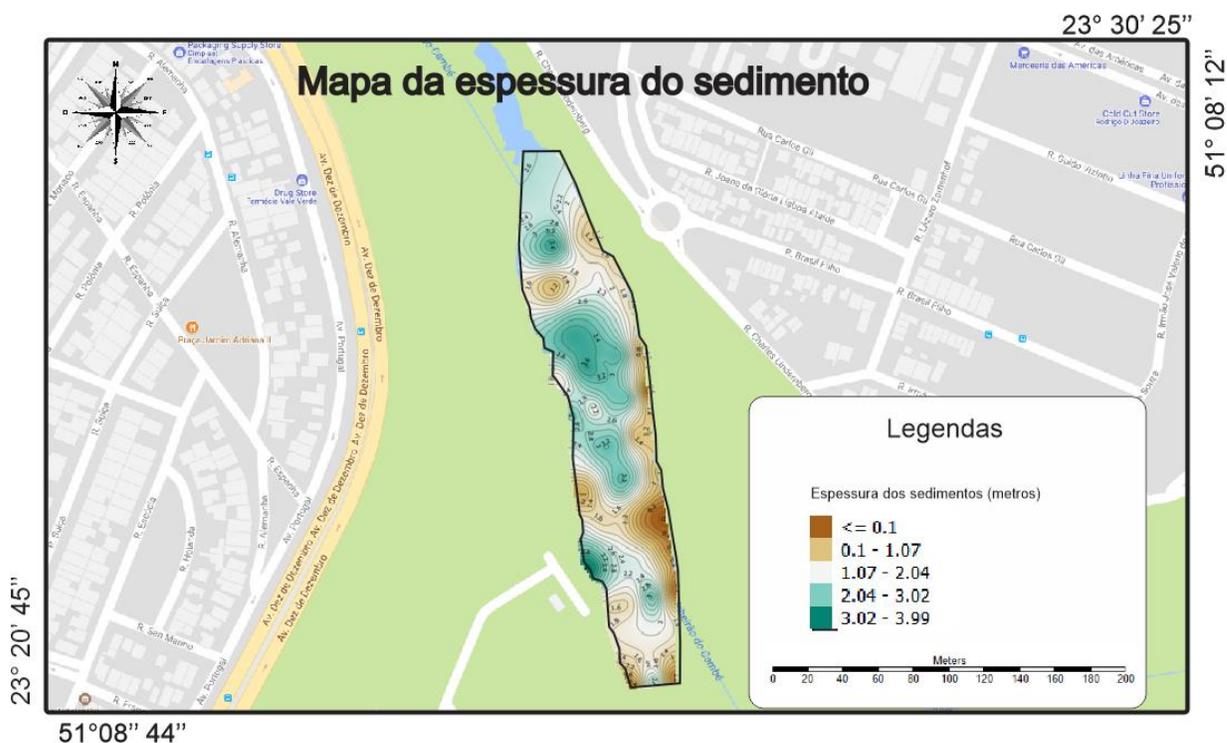
Figura 21: Mapa da espessura do sedimento abaixo da coluna da água

Com base nos dados, observa-se a espessura dos sedimentos compreendidas entre 0.1 metros (cor marrom) a 3,99 metros (verde escuro). Segundo Carvalho et al. (2000) é possível classificar o reservatório em três compartimentos diferentes: a

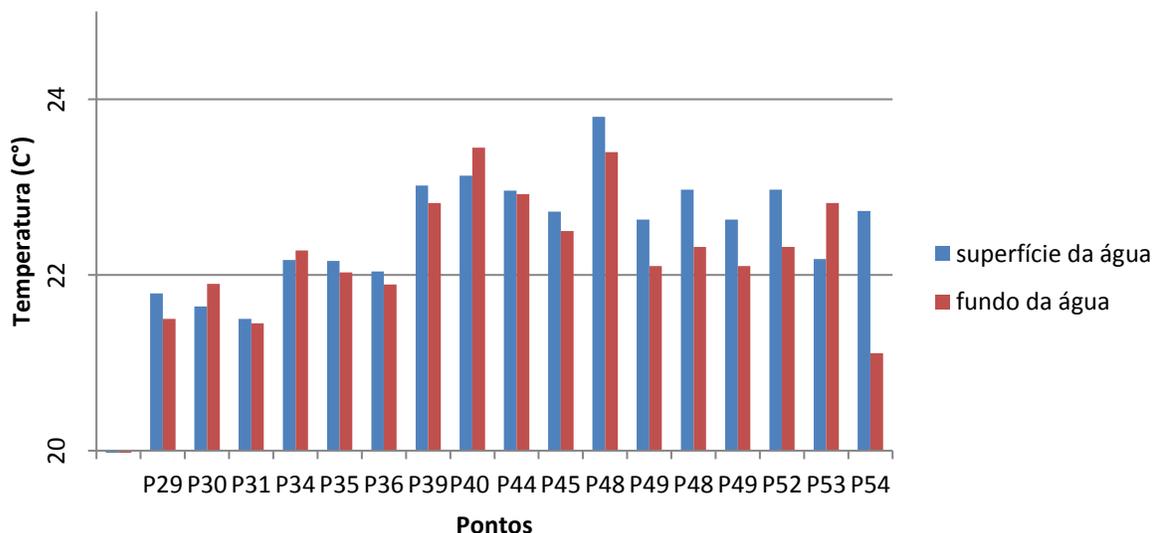
Figura 22: Comparação da temperatura superficial (°C) com a temperatura do fundo da coluna da água (°C) de um mesmo ponto.

Observou-se que as temperaturas das águas coletadas do fundo do lago não apresentaram variações superiores a 2 graus °C em relação a temperatura da água na superfície, mesmo nos trechos mais profundos, como os pontos 45 e 53 com 1,9 metros e 1,8 metros, respectivamente. As variações dos valores estimados do fundo com os valores estimados na superfície foram na maioria dos pontos inferiores a um 1° C. Logo,

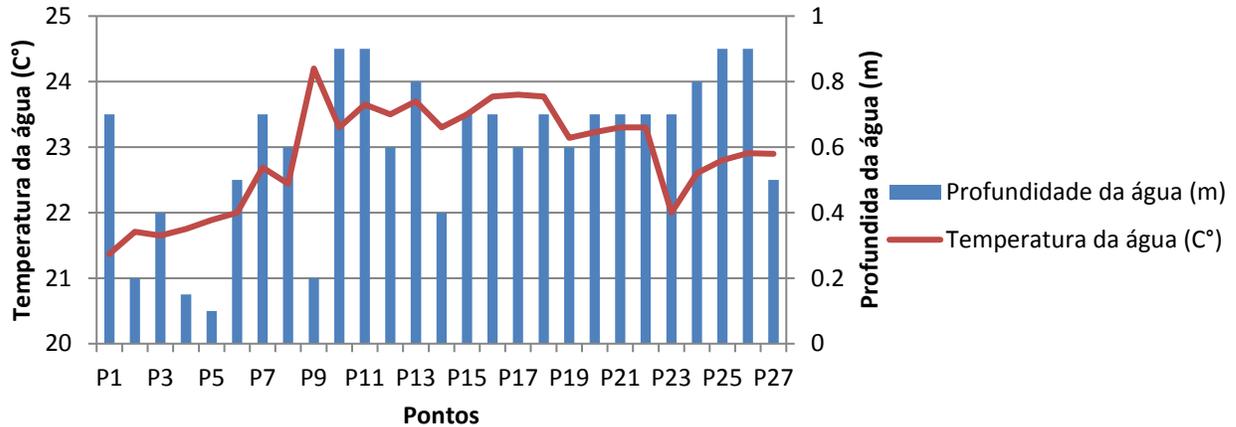
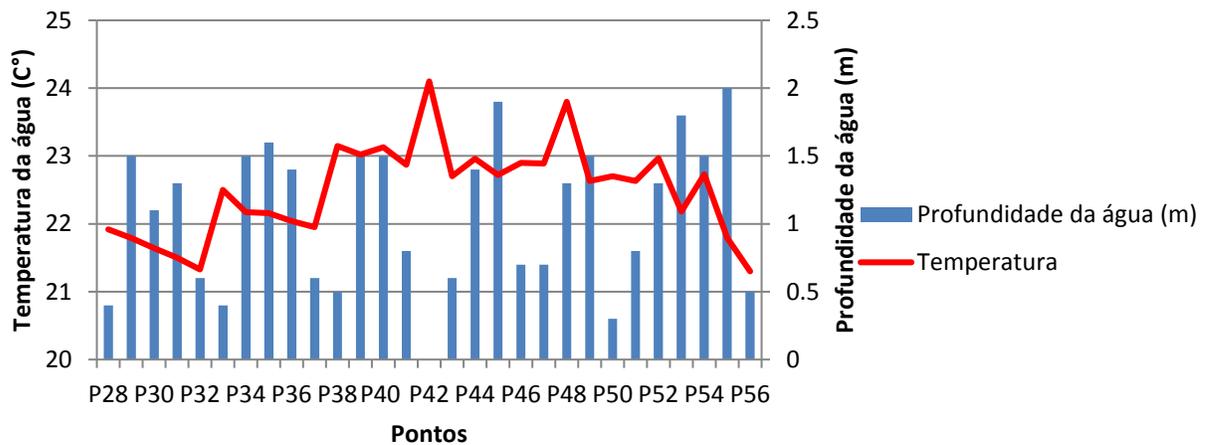
Figura 25: Relação da temperatura da água (°C) com a profundidade da coluna da água (m) entre os pontos P1 à P27.

Figura 26: Relação da temperatura da água (°C) com a profundidade coluna da água (m) entre os pontos P28 à P56.

Analisando as Figuras 25 e 26, nota-se que as temperaturas variaram em torno de 3 °C, sendo 21,3 C° a menor temperatura e 24,2 C° como a maior registrada. Essa pequena variação remete a uniformidade da temperatura em todos os trechos do reservatório. Segundo Mees (2011), o reservatório em ambiente tropical geralmente tem profundidade reduzida e a variação sazonal da temperatura é pouco acentuada em relação à variação diária.

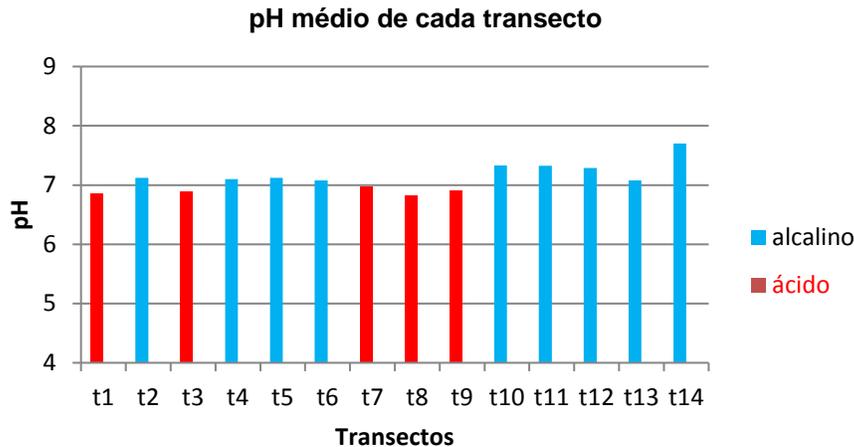
Figura 27: pH médio dos transectos.

De acordo com o levantamento dos dados, notou-se que o pH no lago apresentou pequenas variações para diferentes pontos do reservatório, mesmo em pontos onde há a ocorrência de descargas de galerias pluviais ou em pontos mais rasos. A uniformidade do pH é um dos indicativos que os lagos mantêm boa qualidade de água, inferindo o equilíbrio para a comunidade aquática. Nos dias de coleta não foi observado qualquer mortalidade de animais aquáticos ou proliferação de algas em grande escala que pudessem promover significativa alteração ao pH.

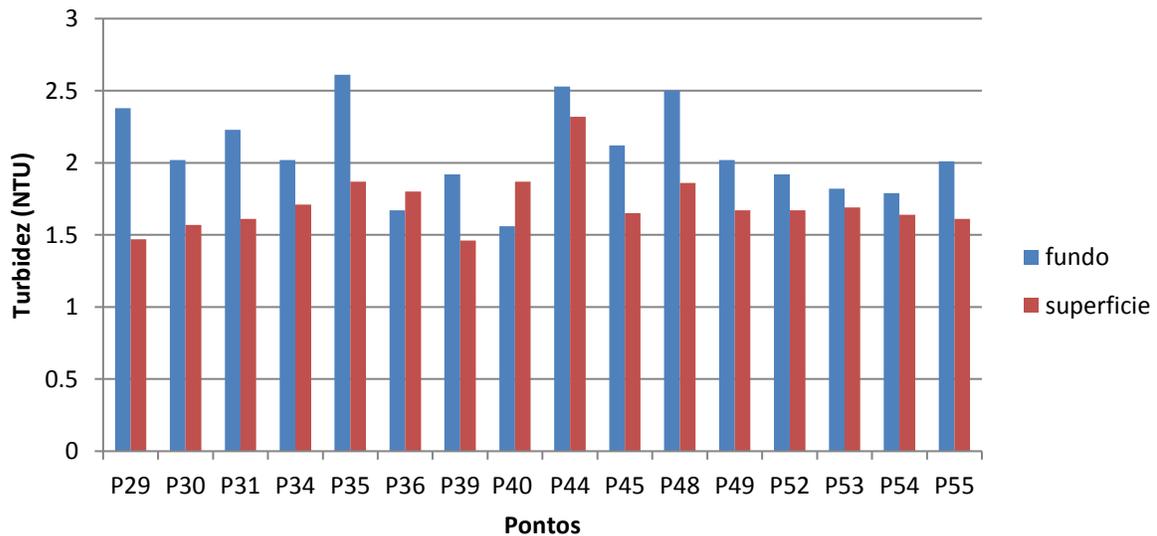
Figura 28: Dados comparativo da turbidez (NTU) do fundo e superfície dos pontos superiores a um metro.

Notou-se que o valor de turbidez dos pontos do fundo do reservatório teve pouca variação em relação aos pontos da superfície, com exceções dos pontos P36 e P40 que apresentam turbidez maior na superfície.

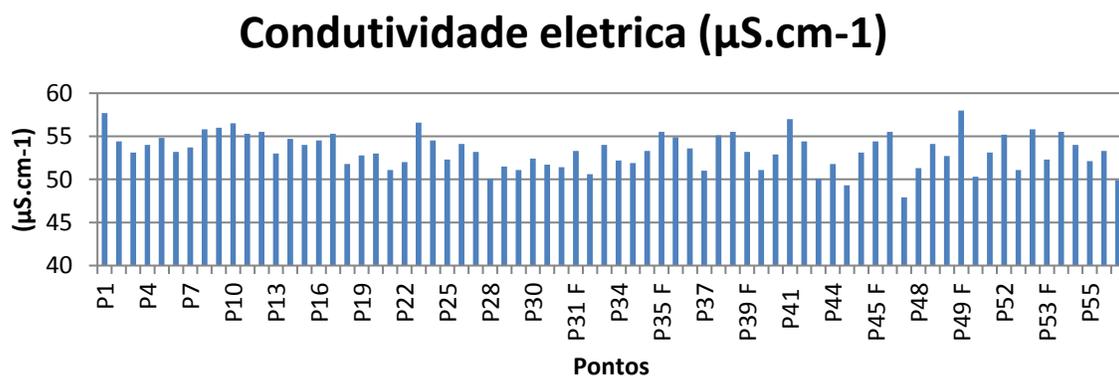
Figura 29: Dados referentes à condutividade elétrica ($\mu\text{S}/\text{cm}^{-1}$).

De acordo com os resultados encontrados na Figura 29, os pontos P47 e P44F estão fora dos padrões da OMS, nos valores de 47,9 e 49,3 $\mu\text{S}/\text{cm}^{-1}$ respectivamente. De forma geral, nota-se na que os valores apresentam pouca variação, compreendidos entre 47,9 a 58,8 $\mu\text{S}/\text{cm}^{-1}$. Observa-se também, a proximidade dos valores do limite de 50 $\mu\text{S}/\text{cm}^{-1}$ estabelecido pela OMS, inferindo que a água do lago não apresenta expressivas concentrações de sais dissolvidos.

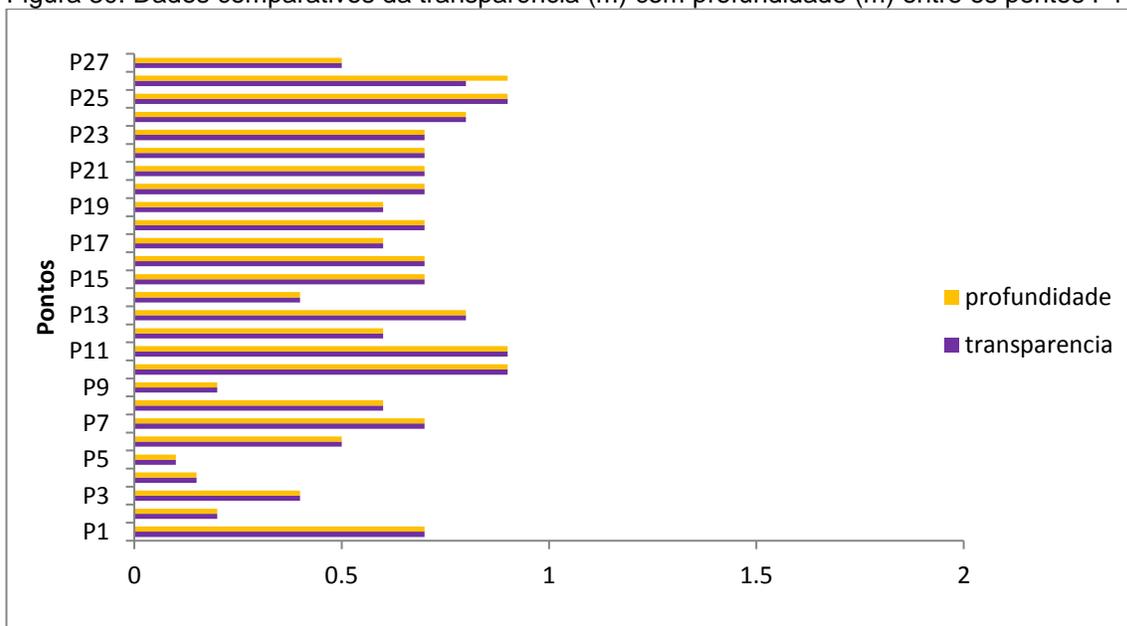
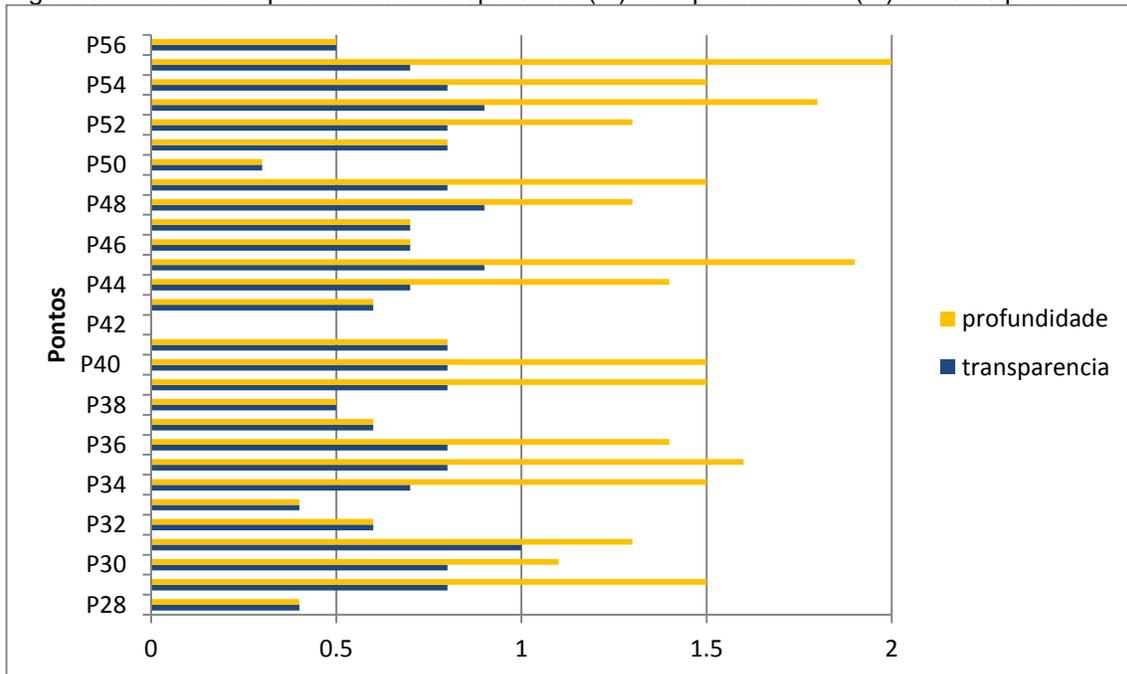
Figura 30: Dados comparativos da transparência (m) com profundidade (m) entre os pontos P1 à P27.

Figura 31: Dados comparativos da transparência (m) com profundidade (m) entre os pontos P28 à P56.

Nota-se que todos os pontos possuem transparência igual ou próxima ao valor máximo de altura da coluna da água. Pode-se dizer que a maior parte do reservatório deste trecho está dentro da zona fótica. Esta faixa corresponde àquela com maior

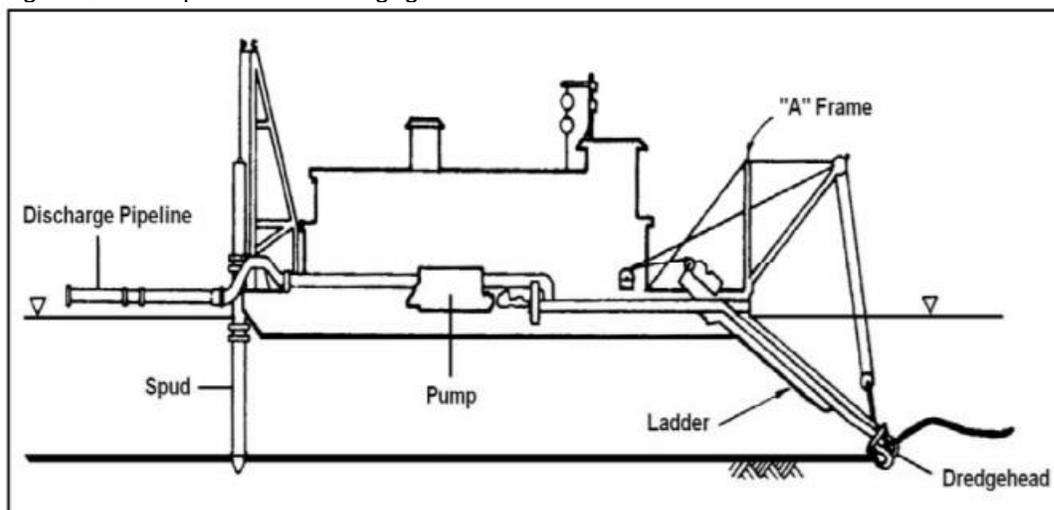
Figura 32: Componentes da dragagem hidráulica

As dragas hidráulicas são em geral bombas centrífugas, acionadas por motores a diesel ou elétricos, montadas sobre barcas e que descarregam o material dragado através de tubulações mantidas sobre a água através de flutuadores. A bomba produz vácuo na entrada da tubulação e promove pressão de força sobre a água e o sedimento através da tubulação (PONTOGENTE, 2016).

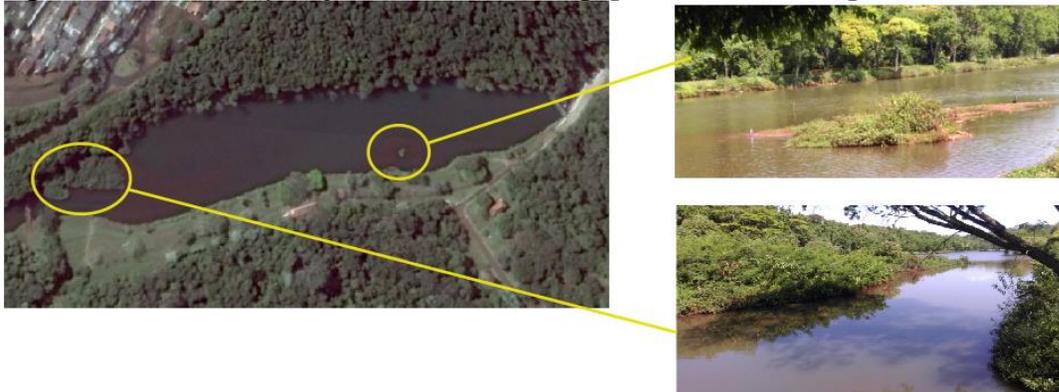
Figura 33: Locais da aplicação do método de dragagem mecânica no lago.

Visto a situação atual do lago, o método de dragagem mecânico pode ser viável para a remoção de áreas sedimentadas, como solos consolidados do lago. A escavação pela dragagem mecânica das ilhas sedimentares do Parque pode ser uma alternativa para restabelecimento das condições originais da área. Outro ponto vantajoso da dragagem mecânica seria a retirada de troncos de árvores e detritos oriundos dos despejos das galerias da água, uma vez que o método é eficaz para a remoção de grandes detritos e com boa adaptabilidade ao terreno operacional (AVERETT et al., 1990). A Figura 33 mostra os locais da aplicação do método de dragagem mecânica no reservatório.

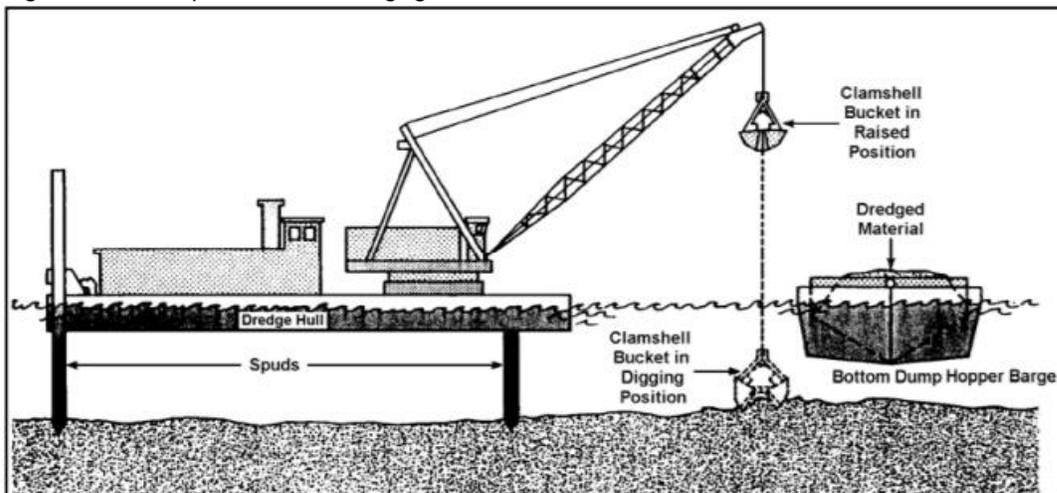
Figura 34: Componentes da dragagem mecânica

As dragas mecânicas removem o fundo sedimentar através da aplicação direta da força mecânica para desalojar e escavar o material de altas densidades. O material dragado é então levantado mecanicamente para fora da água (AVERETT et al., 1990).

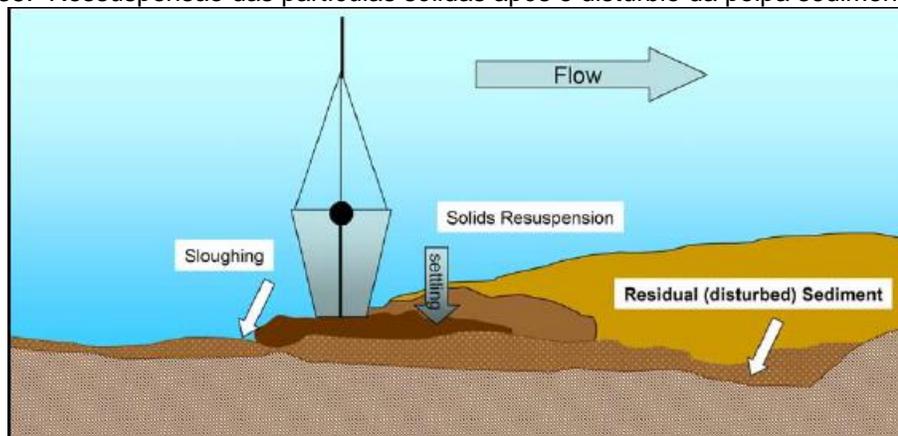
Figura 35: Ressuspensão das partículas sólidas após o distúrbio da polpa sedimentar.

Apesar das vantagens dos métodos de dragagem, os impactos ambientais devem ser avaliados pelo uso na maquinaria. O revolvimento dos sedimentos (Figura 35) pode aumentar a turbidez da água alterando o ambiente lacustre. A diminuição da penetração da luz impossibilita o crescimento de vegetação aquática e implica na redução e substituição de espécies de peixes sensíveis por espécies mais tolerantes.
