**ANALISE DA ESTRUTURA LIMNOLÓGICA E PROPOSTA DE  
RECUPERAÇÃO AMBIENTAL DO RESERVATÓRIO DO PARQUE ARTHUR  
THOMAS (LONDRINA – PR)**

**TRABALHO DE CONCLUSÃO DE CURSO**

Trabalho de Conclusão de Curso apresentado como requisito parcial à obtenção do título de Bacharel em Engenharia Ambiental do Departamento de Engenharia Ambiental, da Universidade Tecnológica Federal do Paraná.

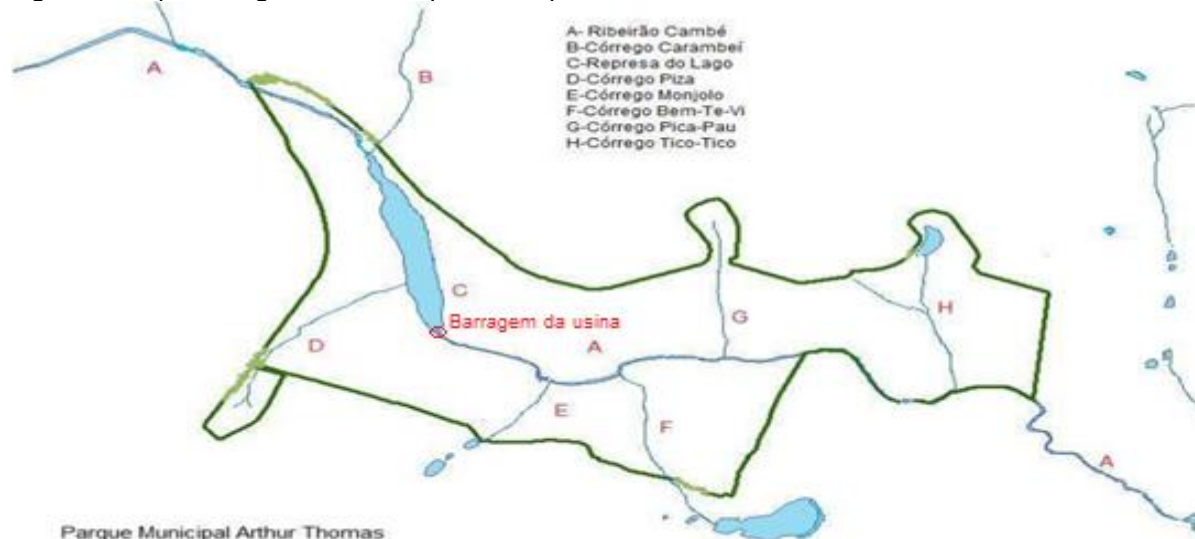
Figura 2: Mapa hidrográfico do Parque Municipal Arthur Thomas.

Instalada sob uma queda de aproximadamente 50 metros, a represa recebe, além do Ribeirão Cambé, as águas dos córregos Piza e Carambeí, que contribuem com o volume armazenado em seu reservatório (Figura 2).

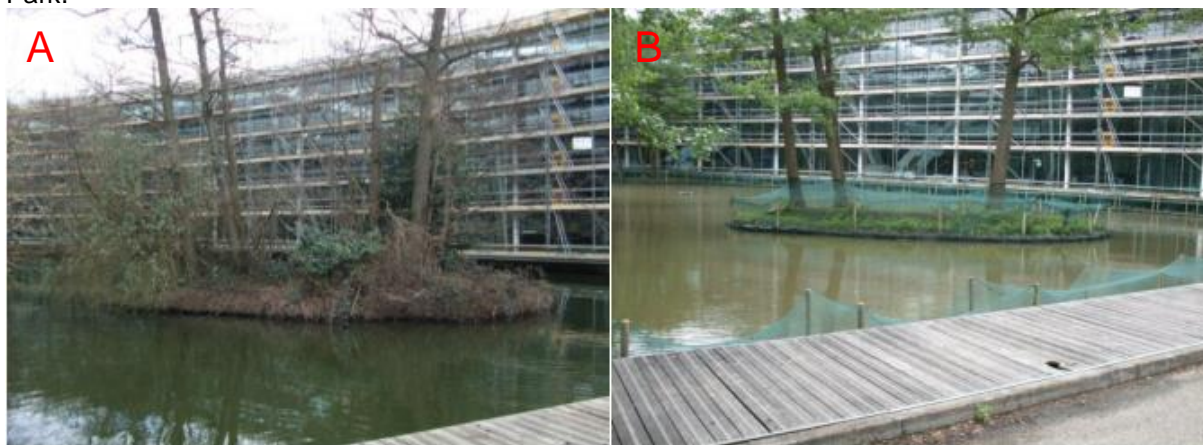
Comparando as fotos A e B na Figura 10, é provável que estivesse ocorrendo o processo de eutrofização no lago antes da restauração, um indicativo do excesso de algas na água, que se mostra na coloração verde do lago naquele momento. Porém, análises mais detalhadas deveriam ser realizadas para confirmação do caso.

Figura 10: Comparação antes (A) e pós (B) revitalização do parque no estudo de caso: Business Park.

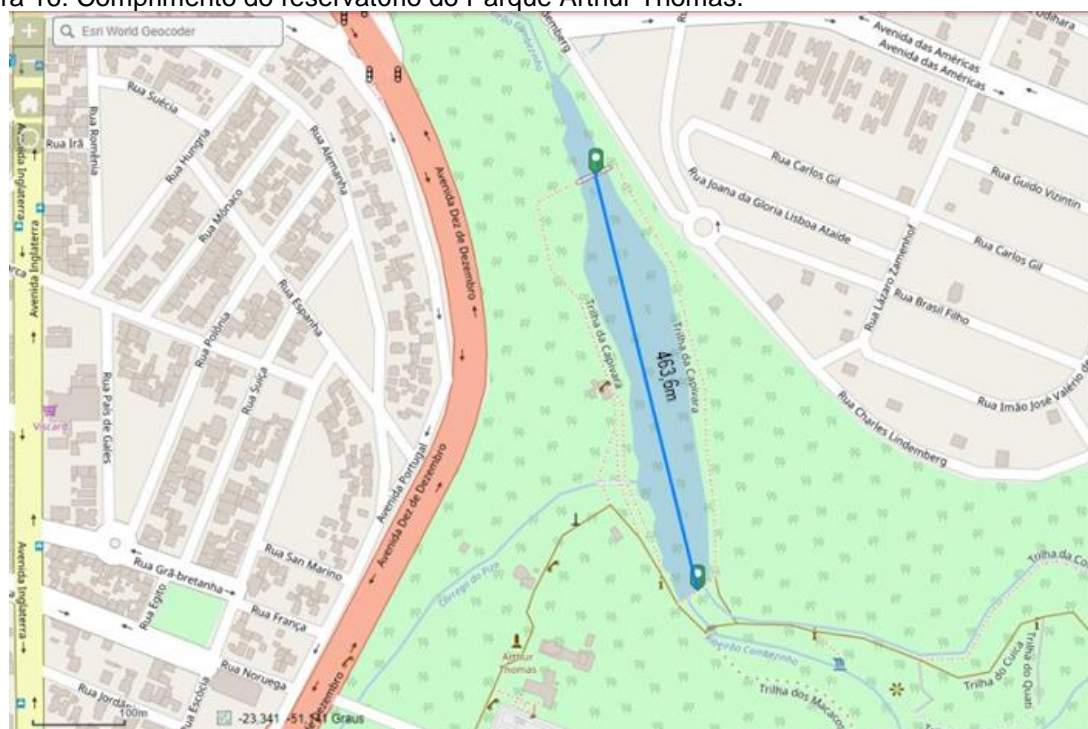
Figura 16: Comprimento do reservatório do Parque Arthur Thomas.

O parque possui uma área legal total de aproximadamente 85,47 ha, sendo o comprimento longitudinal do reservatório próximo de 460m (Figura 16). A investigação desse trabalho foca aspectos sobre algumas condições do reservatório e seu entorno imediato.

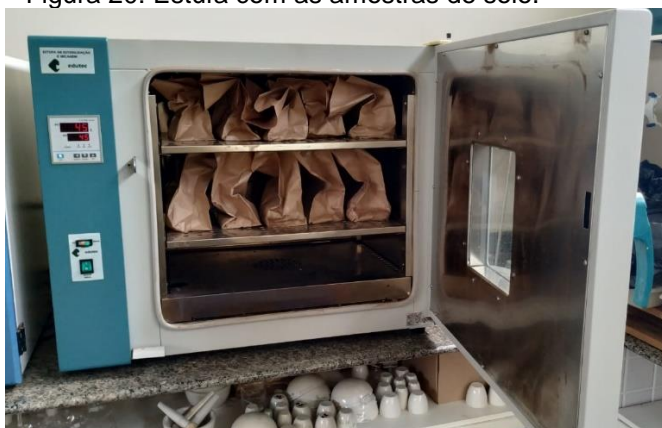
As amostras foram coletadas nos mesmos pontos descritos anteriormente, junto com a coleta das amostras de água. Nas amostras de solo, *a priori*, foi avaliado se havia a presença de resíduos urbanos, como vidros, plásticos, metais, tijolos ou outros materiais descartados. Posteriormente, as amostras foram colocadas em sacos de papel e postas para secar em estufa a 60°C por cinco dias (Figura 20).

Figura 20: Estufa com as amostras de solo.

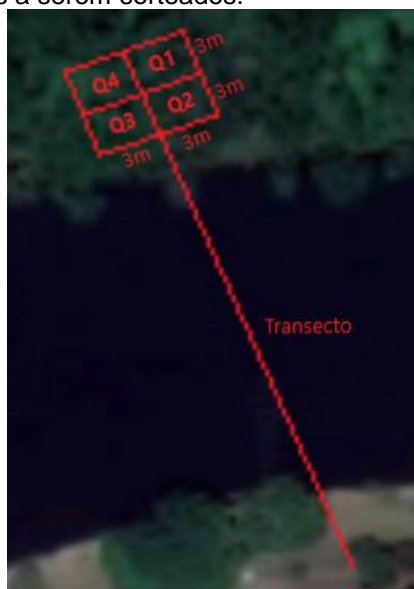
Figura 21: Croqui dos quadrantes a serem sorteados.

No quadrante sorteado também foram analisados, de forma empírica, os seguintes aspectos:- estrutura vegetacional (primária ou secundária); presença de bromélias, lianas, principalmente os cipós e epífitas.

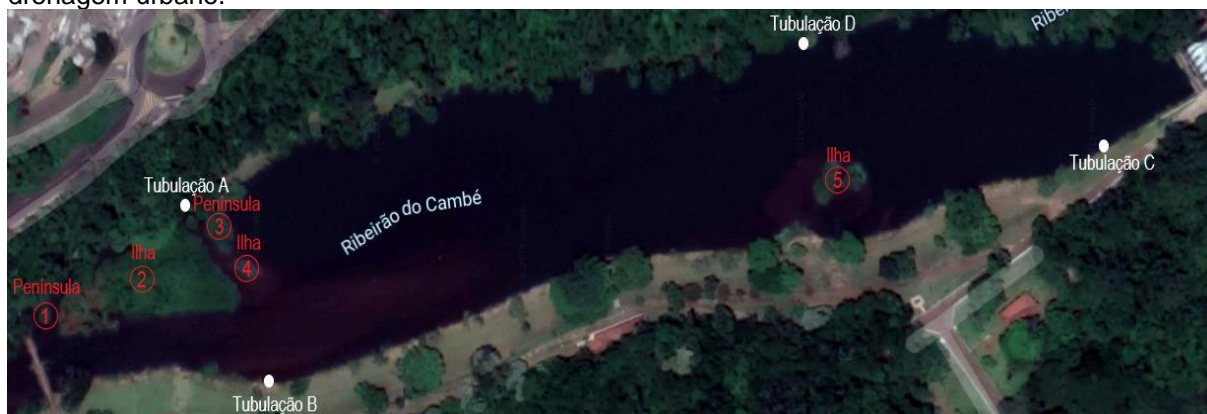
Figura 22: Localização das ilhas/penínsulas de sedimentos e pontos de lançamento do sistema de drenagem urbano.

Pode ser observado na Figura 22, que a maior concentração de sedimentos está localizada no trecho inicial do reservatório, criando as ilhas 2 e 4, e penínsulas 1 e 3. Uma hipótese provável para tal é que as partículas carregadas pelo rio em rápida velocidade, ao se chocarem com as águas mais lentas do reservatório, levam a uma condição ideal para a sedimentação desses grânulos nesse trecho inicial.

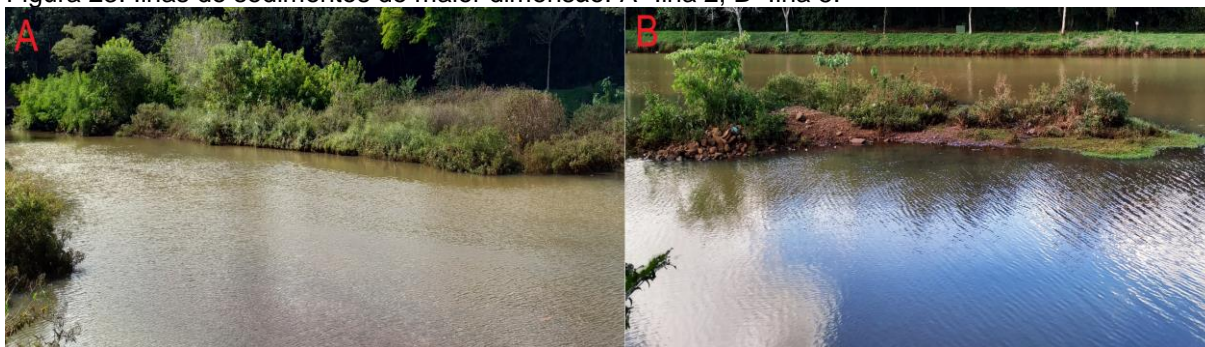
Figura 23: Ilhas de sedimentos de maior dimensão. A- Ilha 2; B- Ilha 5.

A ilha 2, a maior do reservatório, possui aproximadamente 75 metros de comprimento e, provavelmente, é a mais antiga do reservatório. Além de ser a maior, também é a mais arborizada, contendo algumas árvores que chegam a 4 metros de altura. Ela divide o corpo d'água em 2, formando um canal do lado esquerdo, com profundidade aproximada de 15 a 20 centímetros e largura de 90 centímetros. Se não for realizada a retirada dessa ilha, ao mesmo tempo que seja mantido o lançamento de sedimentos no reservatório, a tendência é que ocorra uma junção com a margem.

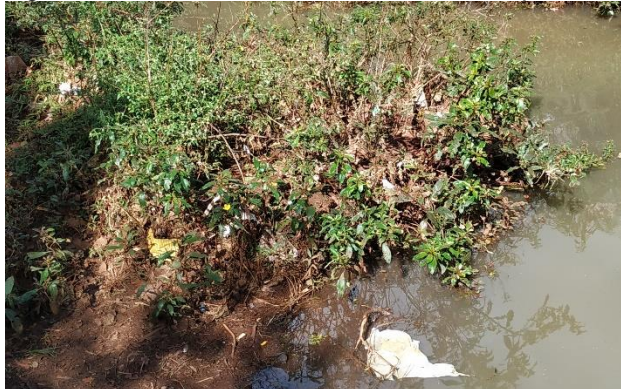
Figura 25: Península 1 coberta de resíduos plásticos.

A quantidade de sacolinhas plásticas e rótulos de garrafas PET era tão grande que cobria a Península 1, como mostra a Figura 25.

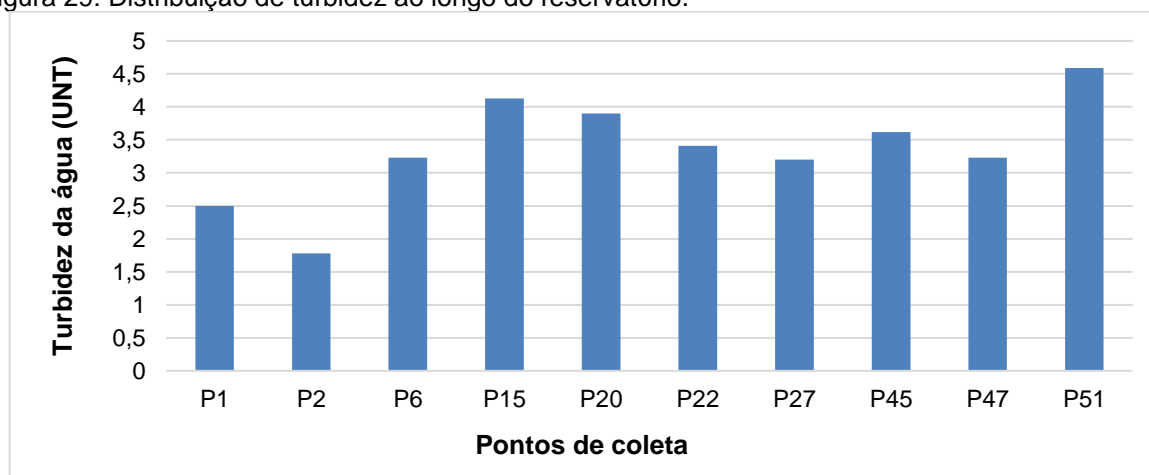
Figura 29: Distribuição de turbidez ao longo do reservatório.

Dado o máximo de 100 UNT de turbidez vigente na legislação CONAMA 357/2005, pode-se caracterizar a água em todo o reservatório como de turbidez bem baixa, sendo o ponto com menor valor o P2, com Turbidez igual a 1,75 NTU, e o ponto de maior valor, o P51, com turbidez de aproximadamente 4,5 NTU; ambos bem abaixo do limite vigente.

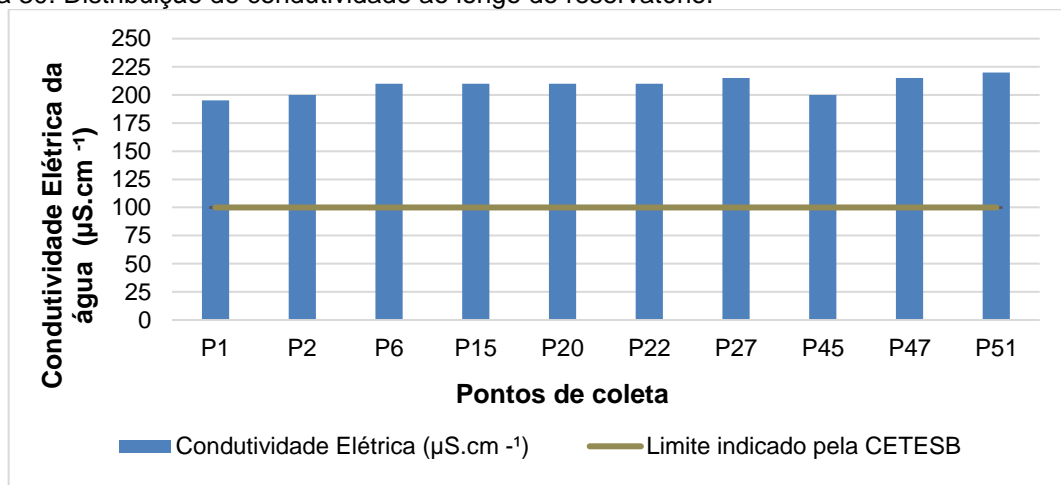
Figura 30: Distribuição de condutividade ao longo do reservatório.

A análise de condutividade elétrica encontrada pode ser considerada como alarmante para águas doces, apesar de não se ter base legal para os níveis desse parâmetro. Quando comparada com os valores indicados pela CETESB, obtemos o dobro do valor indicado, de aproximadamente  $200 \mu\text{S}\cdot\text{cm}^{-1}$  em quase todos os pontos de coleta, o que indica um ambiente impactado por sais dissolvidos.

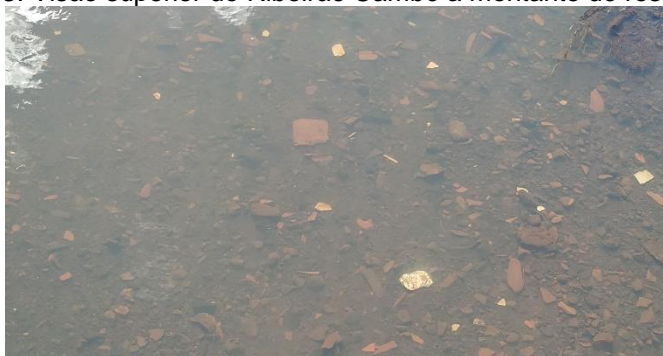
Figura 33: Visão superior do Ribeirão Cambé a montante do reservatório.

A distribuição granulométrica de um corpo hídrico reflete o uso e a ocupação desse local. Características marcantes do reservatório do Parque Arthur Thomas podem ser apontadas a partir do estudo granulométrico realizado por este trabalho. A primeira delas é o baixo teor de grânulos finos (silte + argila) em todo o reservatório, sendo o maior valor encontrado no ponto do transecto mais próximo a barragem, P51, com uma pequena quantidade de 3,39% (Figura 33).
