UNIVERSIDADE TECNOLÓGICA FEDERAL DO PARANÁ
DEPARTAMENTO ACADÊMICO DE CONSTRUÇÃO CIVIL
CURSO DE ENGENHARIA CIVIL

**ANÁLISE DA TIPOLOGIA DAS CALÇADAS NA REGIÃO CENTRAL
DE SALTO DO LONTRA – PR**

TRABALHO DE CONCLUSÃO DE CURSO

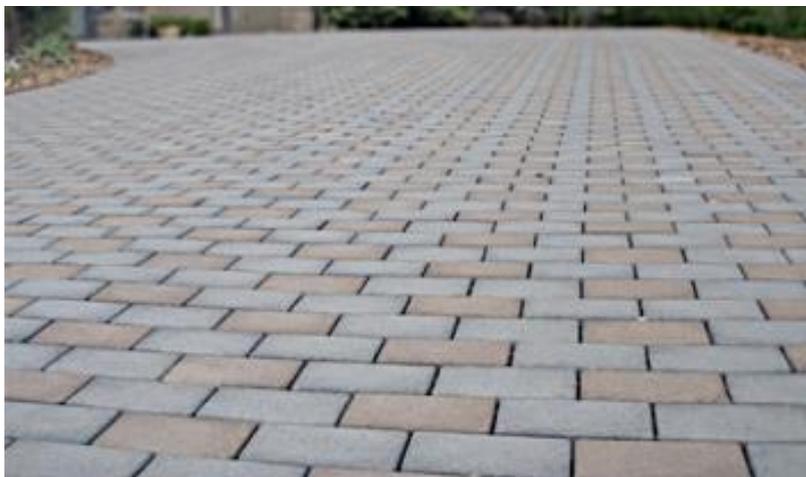
Pavimento flexível cuja estrutura é composta por uma camada de base (ou base e sub-base), seguida por camada de revestimento constituída por peças de concreto justapostas em uma camada de assentamento e cujas juntas entre as peças são preenchidas por material de rejuntamento e o intertravamento do sistema é proporcionado pela contenção.

Figura 2 - Pavimento intertravado
Fonte: ABNT (2017)

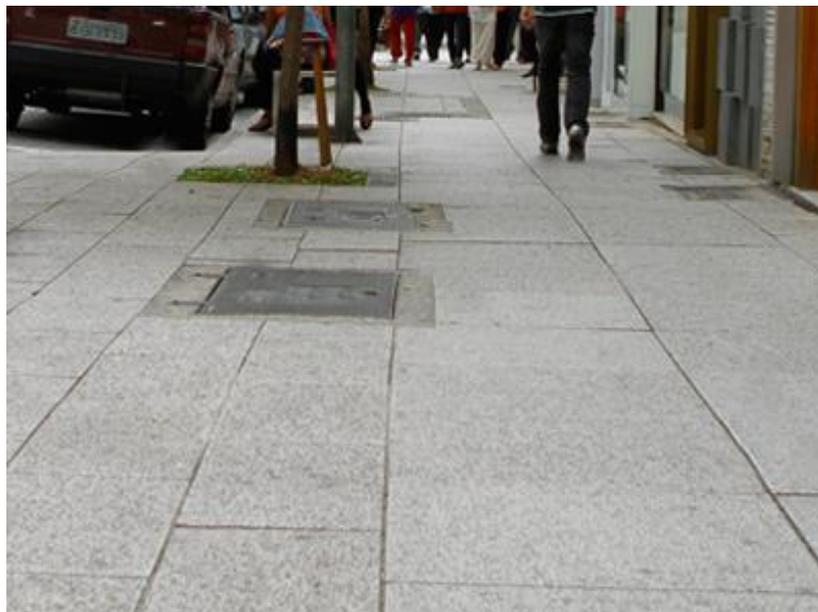
A Associação Brasileira de Cimento Portland define Placas de concreto como sendo a mistura de água, agregados miúdos e graúdos, cimento Portland, armaduras ou telas, podendo ou não conter reforços de fibras.

Figura 3 - Placas pré-moldadas de concreto
Fonte: SP (2017)

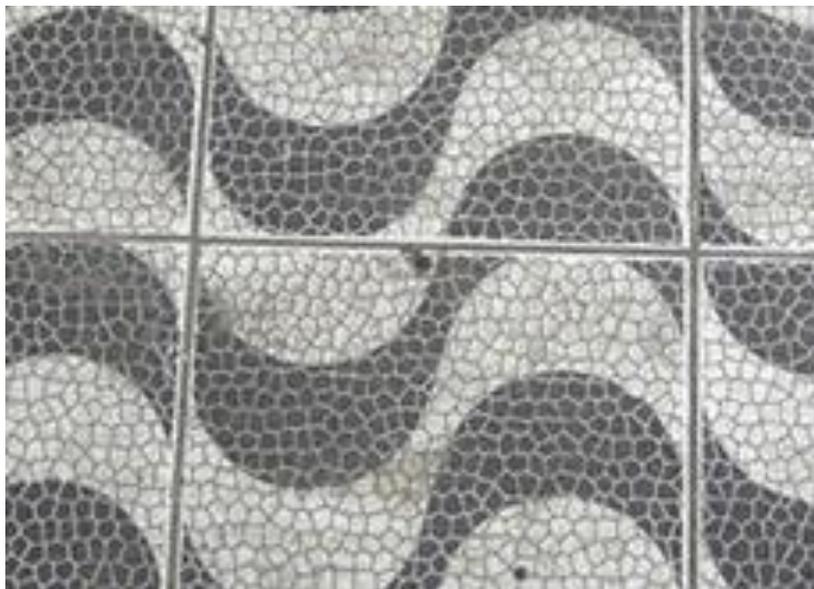
Placa de concreto de alta resistência utilizada em pisos internos e externa, de superfície lisa ou em relevo, colorida ou não de forma geométrica definida (NBR 9457, 1986).

Figura 5 - Ladrilho hidráulico
Fonte: JARAGUÁ (2017)

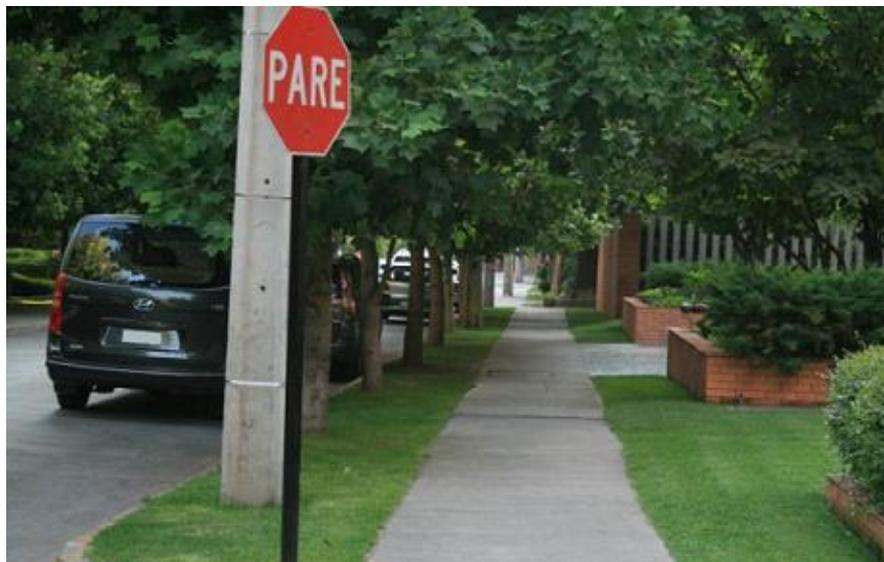
Figura 6 - Calçadas verdes
Fonte: MOTTA (ano)

Ambientes compostos por sistemas tradicionais, podendo este ser pavimento intertravado, ladrilhos hidráulicos, placas de concreto, bem como da presença de áreas de grama e vegetação.

A calçada verde possui a capacidade de manter a infiltração do solo, bem como reduzir a velocidade de escoamento das águas das chuvas que seguem até os córregos, através deste sistema nota-se um maior embelezamento e conforto térmico dos espaços urbanos (CID, 2009).

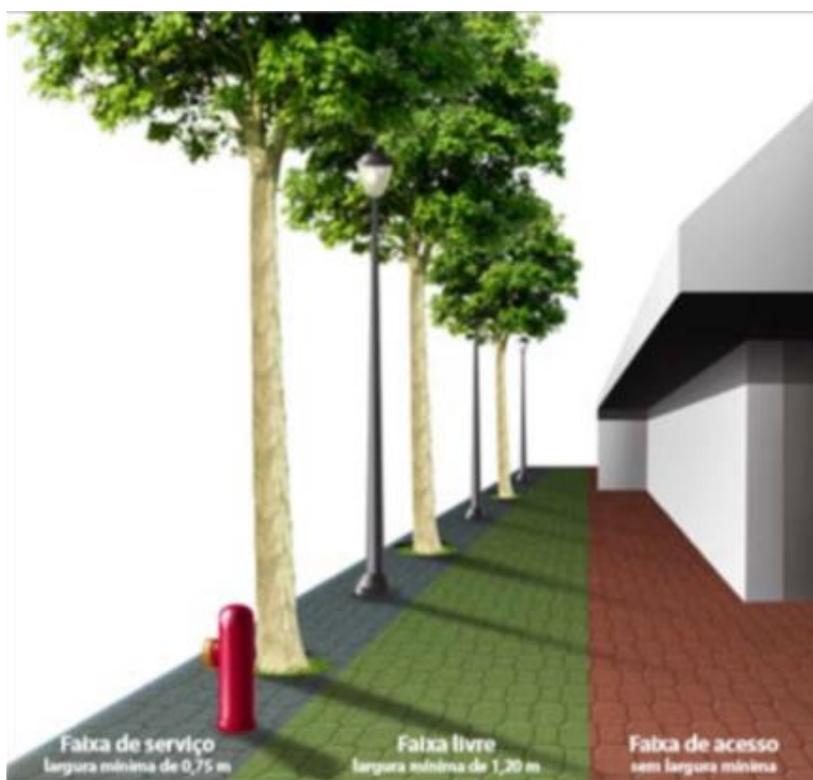
A calçada deve apresentar três faixas, uma faixa livre que é onde transitam os pedestres, também chamada de passeio, uma faixa de serviço que são alocados os mobiliários urbanos e a faixa de transição responsável pelo acesso as edificações.

Como ilustrado na figura abaixo, a largura mínima da faixa livre deve ser de 1,20 m, da mesma forma a faixa de serviço deve possuir 0,75 m (ABCP, 2014)

Figura 7 - Dimensões das calçadas
Fonte: PREFEITURA (2018)

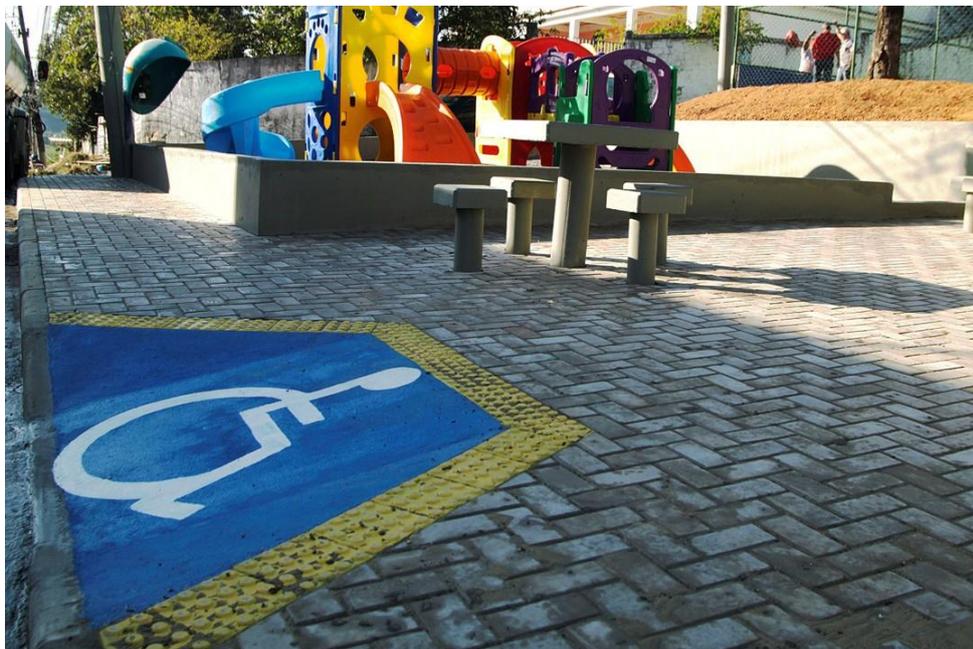
A calçada deve apresentar informações claras aos pedestres, para que se possa localizar e se comportar nos centros urbanos. Sua devida identificação facilita o uso dos pedestres, especialmente pessoas com alguma deficiência física, como pode ser notado na Figura 7 abaixo.

Figura 8 - Sinalização de rampas
Fonte: CAMARASJC (2018)

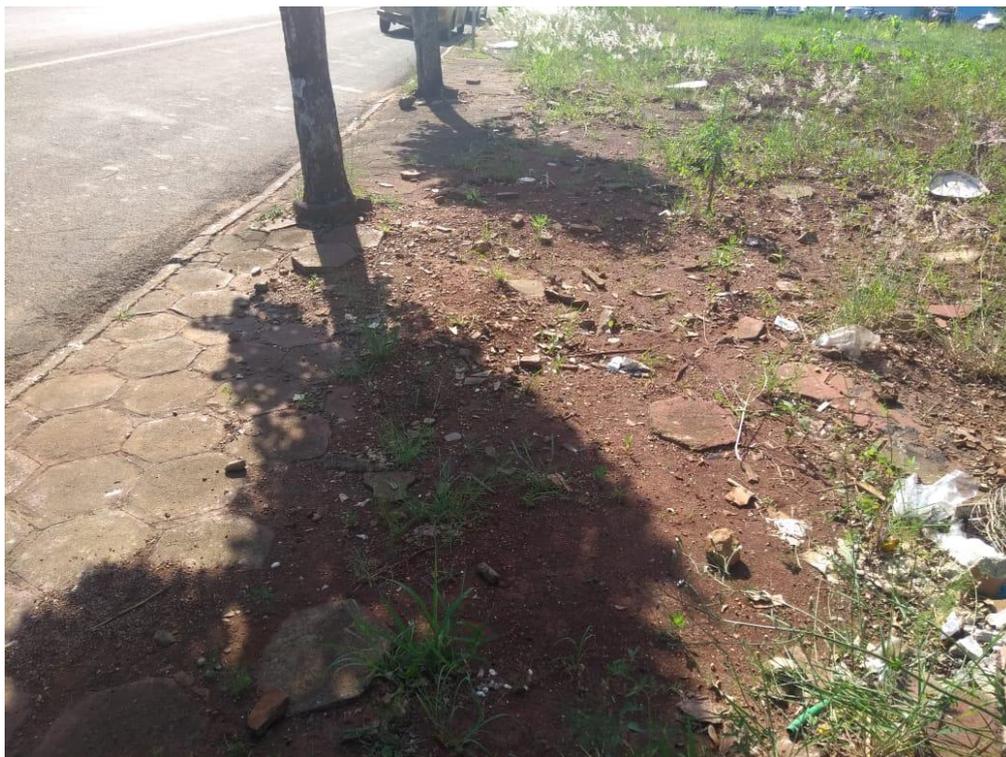
As quadras 40 e 43 apresentaram os piores valores nesta etapa de estudo, com notas abaixo de 4. Estes valores podem ser explicados pelo alto número de lotes nestas quadras sem a presença de calçadas, como pode ser observado na Figura 14.

Figura 14- Lote sem calçada
Fonte: Autoria própria (2018)

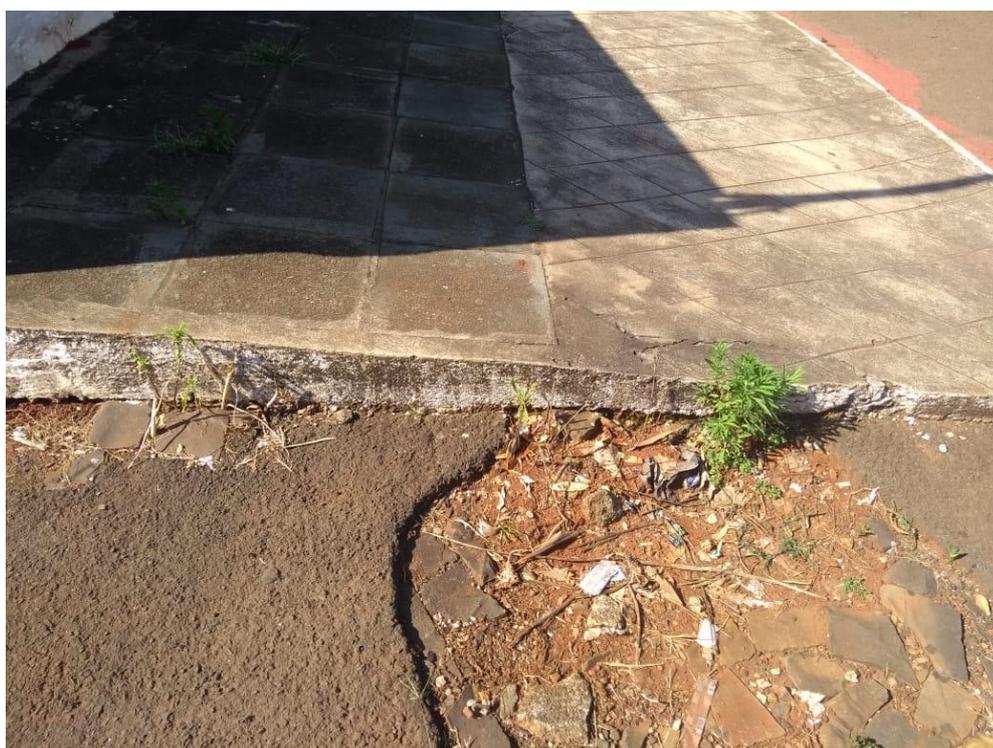
Figura 16- Degraus
Fonte: Autoria própria (2018)

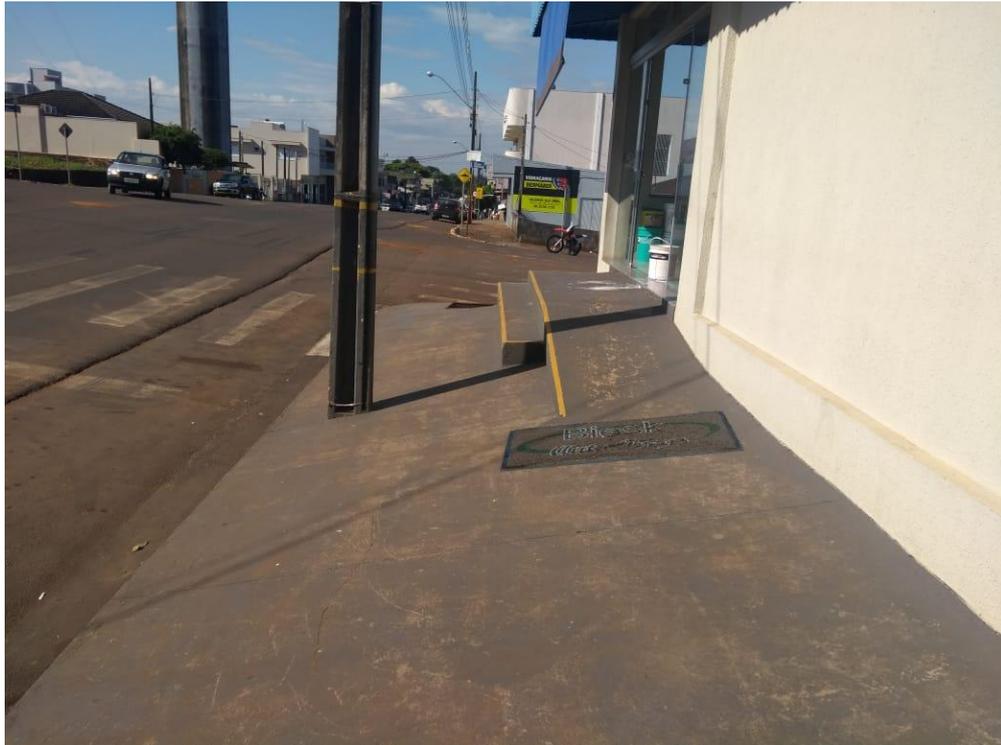
Figura 17- Acesso a estabelecimentos comerciais
Fonte: Autoria própria (2018)

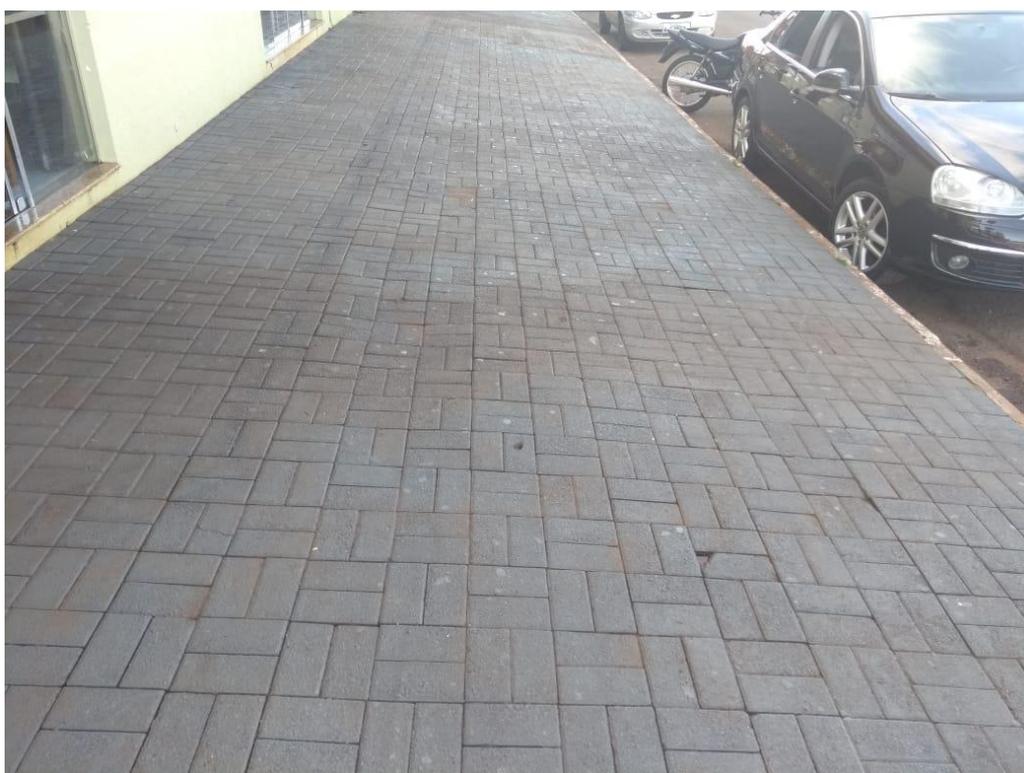
Figura 19- Largura calçada
Fonte: Autoria própria (2018)

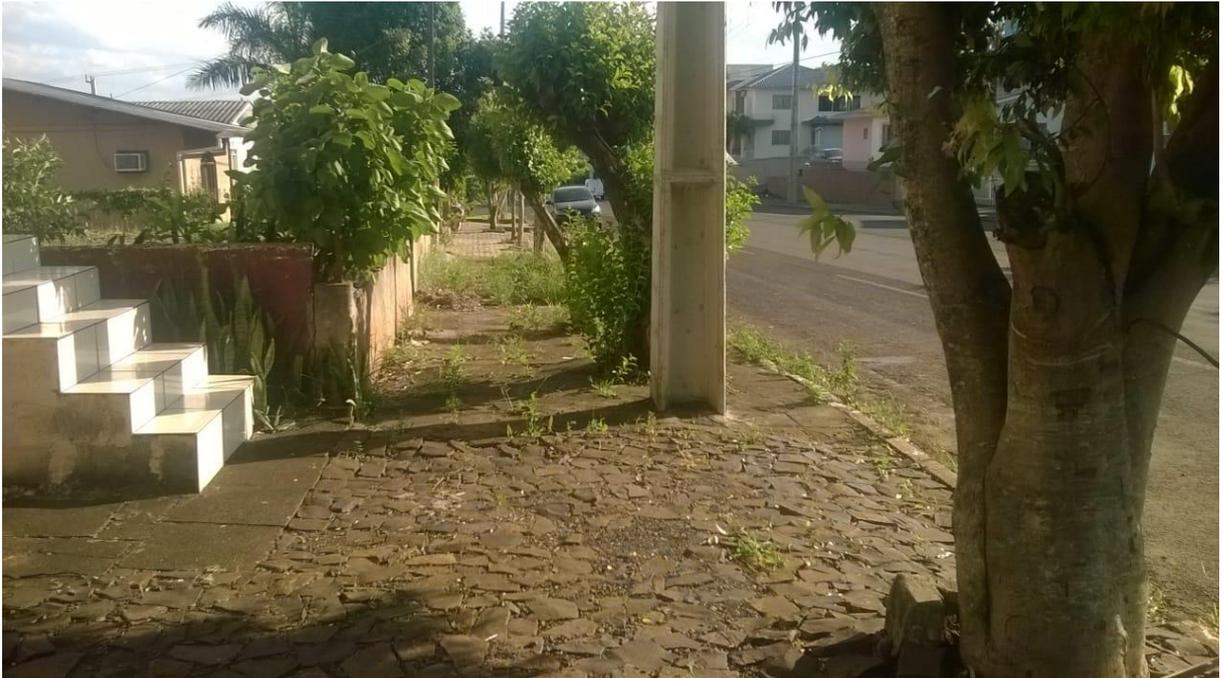
A Figura 21 mostra um exemplo em que a falta de poda da árvore se torna um obstáculo a calçada.

Figura 21 - Árvore como obstáculo
Fonte: Autoria própria (2018)

A presença de obstáculo se dá geralmente pelo posicionamento indevido de árvores, postes e lixeiras sobre a área de passeio da calçada. Tal situação pode ser solucionada através da remoção do obstáculo, no caso de árvores a realização da poda, bem como o reposicionamento do mesmo.

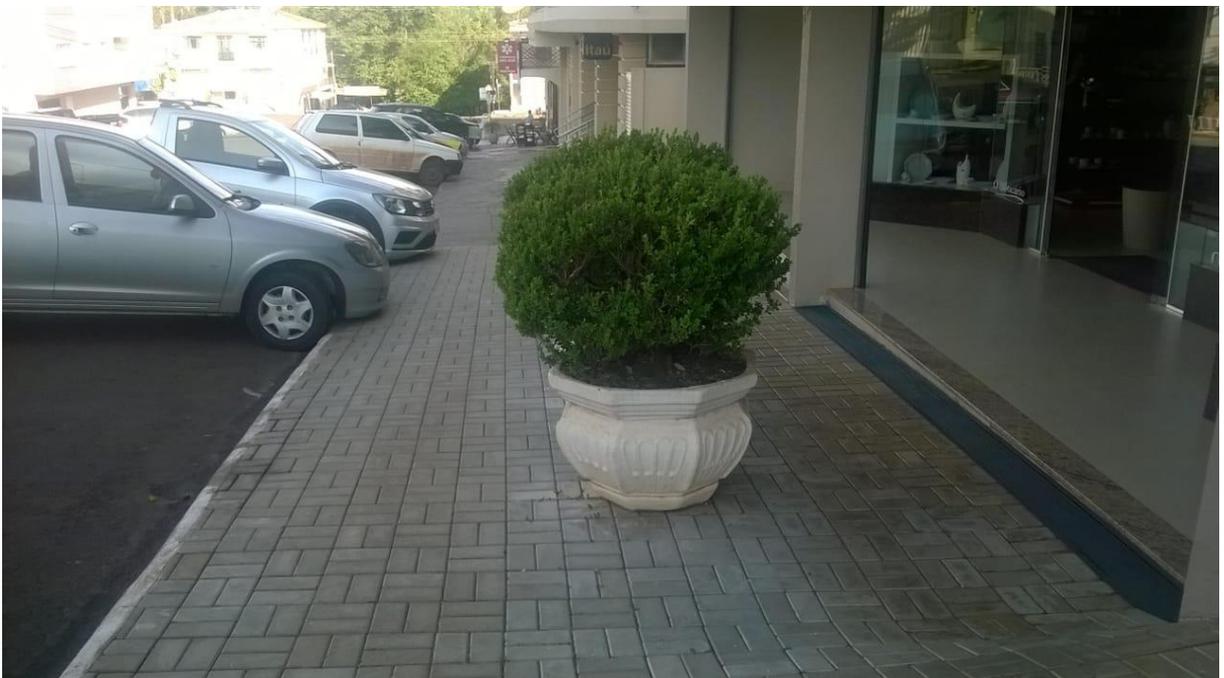
As quadras estudadas apresentaram em alguns pontos o posicionamento incorreto de postes e árvores, como pode ser visto na Figura 22. Influenciando diretamente nas notas obtidas no presente quesito.

Figura 22- Obstáculo calçada
Fonte: Autoria própria (2018)
