**ESTUDO DO COLAPSO PROGRESSIVO EM ESTRUTURAS DE
AÇO**

TRABALHO DE CONCLUSÃO DE CURSO

Trabalho de Conclusão de Curso apresentado ao Curso de Engenharia Civil da Universidade Tecnológica Federal do Paraná, Câmpus Pato Branco, como requisito parcial à obtenção do título de Engenheiro Civil.

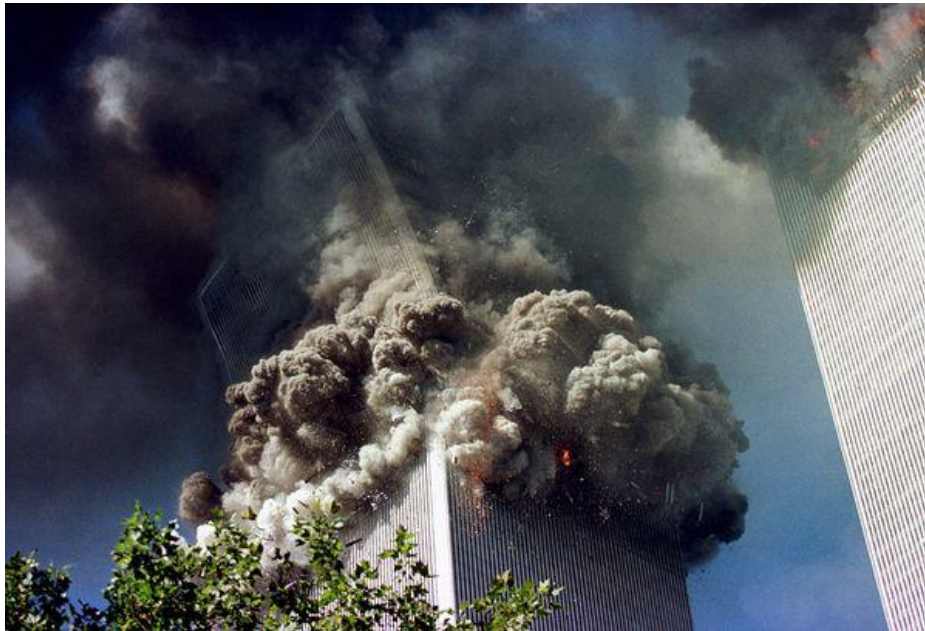
Figura 1 – World Trade Center

Segundo os autores, o impacto do avião destruiu cerca de 60% dos pilares de uma face do edifício, totalizando 13% de todo o pavimento, o que causou um aumento significativo de carga nos pilares remanescentes. A alta temperatura fez com que o módulo de elasticidade e tensão de escoamento do aço fossem reduzidos progressivamente, o que contribuiu para a perda de estabilidade dos pilares externos após a ruína de um ou mais andares, enfraquecidos pelo fogo. O aço estrutural perde cerca de 20% de sua resistência a 300°C e cerca de 85% a 600°C, e apresenta significativa visco-plasticidade ou fluência acima de 450°C (NIST, 2007). A Figura 1 ilustra uma das torres após o impacto do avião.

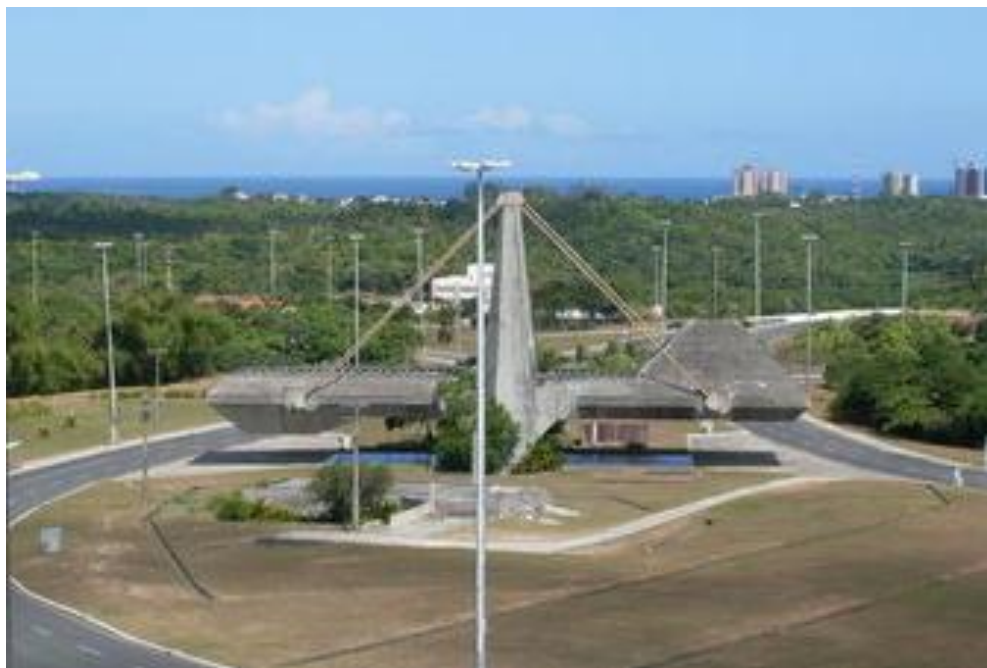
Figura 7 - Edifício "Balança" do Centro Administrativo da Bahia

Um exemplo de um sistema estrutural onde a redundância não é aplicada é o Centro Administrativo da Bahia, onde o mesmo é sustentado por dois cabos estaiados e dois pilares, conforme Figura 7. Se nesse edifício ocorrer a ruptura de um dos cabos, o possibilidade de um colapso é evidente.

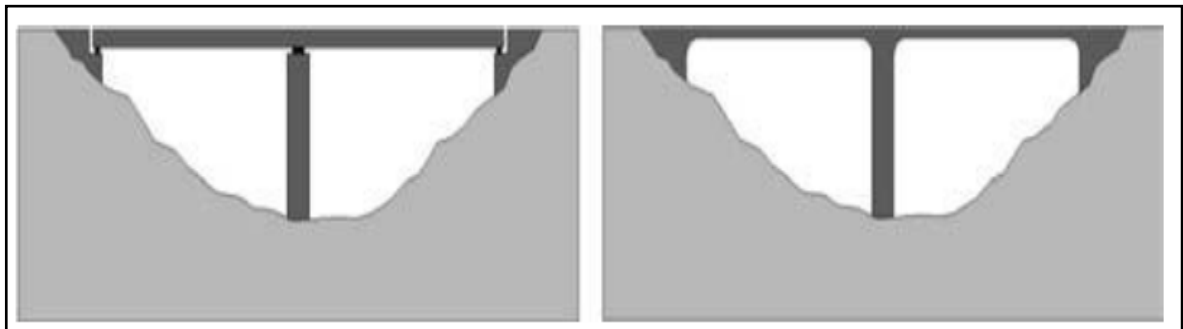
Figura 8 - Situações de continuidade em um viaduto.

Uma forma eficiente de combate ao colapso progressivo é a utilização de estruturas integrais - estruturas sem juntas e sem aparelhos de apoio - devido ao fato de que a transferência de cargas através desse sistema não gera concentração de esforços e de tensões, oferecendo reservas adicionais de capacidade de carga, que são úteis em situações de colapsos. A Figura 8 ilustra um viaduto em dois tipos de situações, à esquerda com juntas e aparelhos de apoio, e à direita, uma estrutura integral. Embora as juntas e os aparelhos de apoio sejam soluções de continuidade, em casos de colapsos, essa condição limita a capacidade de carga da região (EL-SHEIKH e MCCONNEL, 1993).

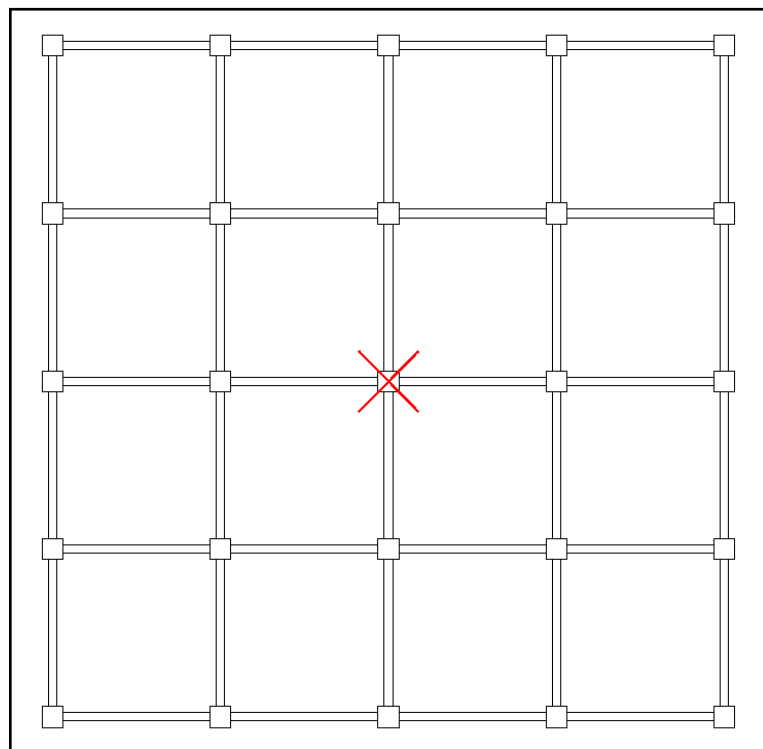
Para o estudo do colapso nessa estrutura, o pilar central do pavimento inferior foi retirado, supondo que ocorreria uma ação excepcional que acarretou nessa perda do membro estrutural. As Figuras 12 e 13 mostram o pilar removido da estrutura em planta e em corte, respectivamente.

Figura 12 - Planta baixa da edificação indicando o pilar removido.

Figura 13 - Corte da edificação indicando o pilar removido.

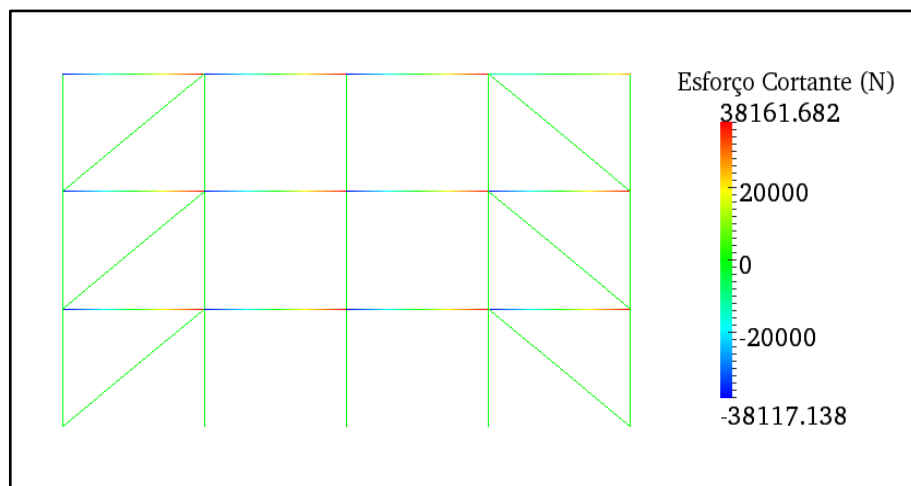
Os valores dos esforços solicitantes dessa estrutura - momento fletor, esforço normal e esforço cortante – foram determinados por meio de análise estática, conforme apresentados nas Figuras 16, 17, 18 e 19, e, com esses resultados, a estrutura foi dimensionada para que possa resistir às cargas levantadas anteriormente, verificando-se se os perfis escolhidos resistem aos esforços solicitantes.

Figura 16 - Momento Fletor do Pórtico Principal

Figura 17 - Esforço Normal do Pórtico Principal

Figura 18 - Esforço Cortante do Pórtico Principal

Figura 19 - Deslocamento vertical do Pórtico Principal

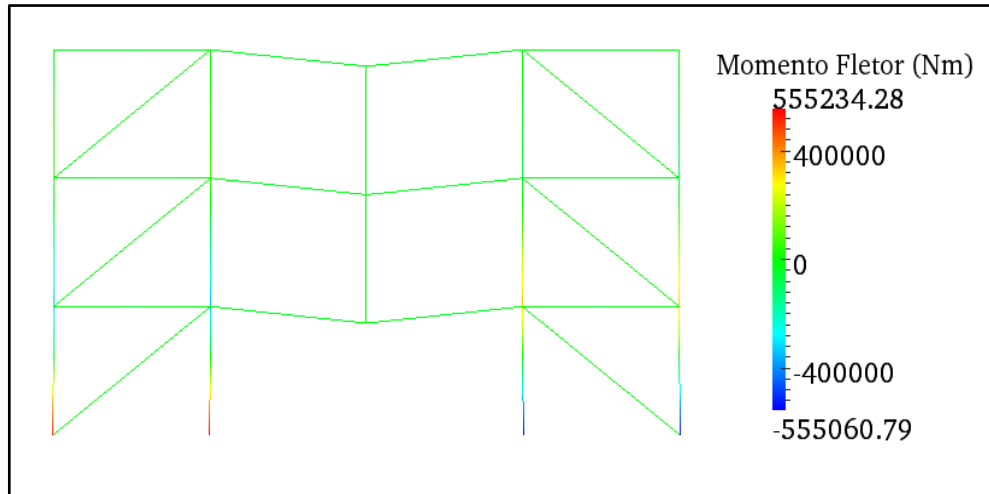
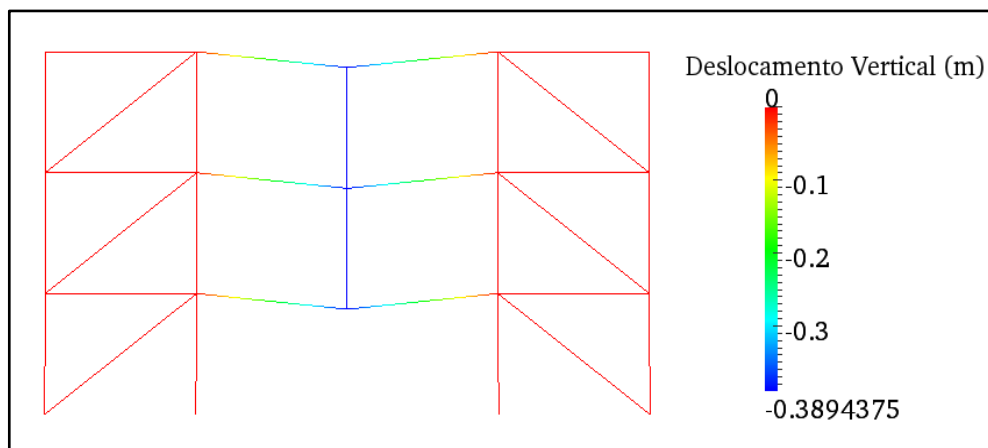
Com a remoção do pilar central a estrutura fica hipostática do ponto de vista de pequenos deslocamentos, no entanto, considerando-se não linearidade geométrica, nota-se que uma configuração deformada de equilíbrio é possível. Tal análise deve começar supondo um pequeno deslocamento inicial no nó acima da parte removida do pilar, ou alternativamente pode-se utilizar a formulação dinâmica com alto amortecimento e massa específica muito baixa, o que garante o bom condicionamento do sistema e conduz rapidamente à solução estacionária estática. Os resultados dos esforços e dos deslocamentos são observados nas Figuras 23 a 26.

Figura 23 - Momento Fletor - Pórtico sem pilar.

Figura 24 - Esforço Normal - Pórtico sem pilar.

Figura 25- Esforço Cortante - Pórtico sem pilar.

Figura 26 - Deslocamento vertical - Pórtico sem pilar.

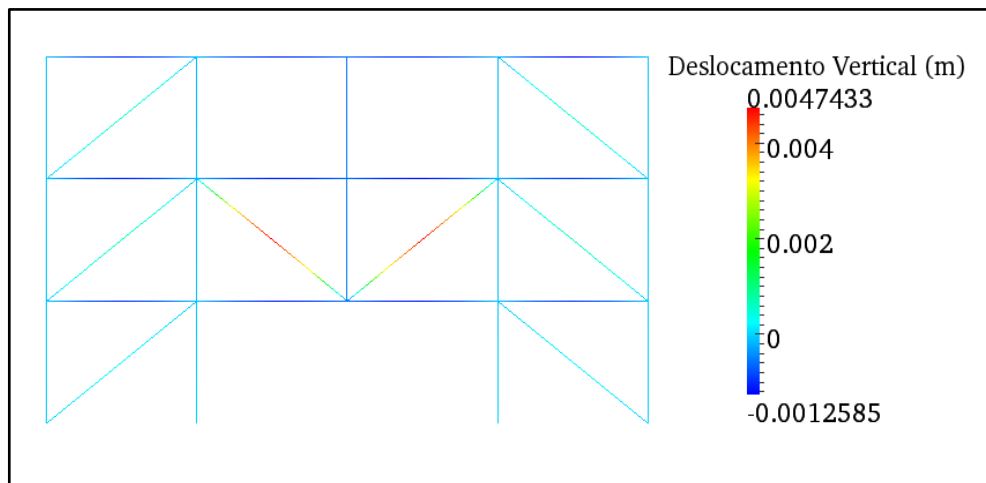
A análise dinâmica II consiste em analisar o pórtico atirantado no seu centro, da mesma forma da análise estática VI, a qual foi comprovada ser a mais resistente e mais adequada para manter a estabilidade do edifício. O momento fletor, o esforço normal, o esforço cortante e o deslocamento desse modelo estão ilustrados nas Figuras 51, 52, 53 e 54.

Figura 51- Momento Fletor - Análise Dinâmica III

Figura 52- Esforço Normal - Análise Dinâmica II

Figura 53 - Esforço Cortante - Análise Dinâmica II

Figura 54 - Deslocamento Vertical - Análise Dinâmica II

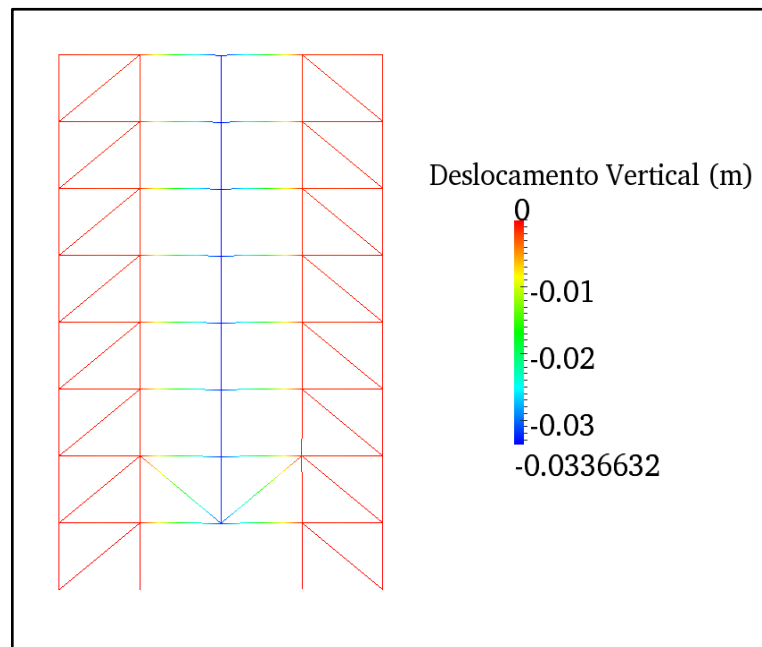
Figura 64 - Momento Fletor - Análise Dinâmica - Edifício Alto

Figura 65 - Esforço Normal - Análise Dinâmica - Edifício Alto

Figura 66 - Esforço Cortante - Análise Dinâmica - Edifício Alto

Figura 67 - Deslocamento Vertical - Análise Dinâmica - Edifício Alto
