**TRABALHO DE CONCLUSÃO DE CURSO**

**PATO BRANCO  
2017**

ESTUDO DE RECUPERAÇÃO DA RODOVIA BR-163: TRECHO DE SÃO  
MIGUEL DO OESTE – SC À DIONÍSIO CERQUEIRA - SC

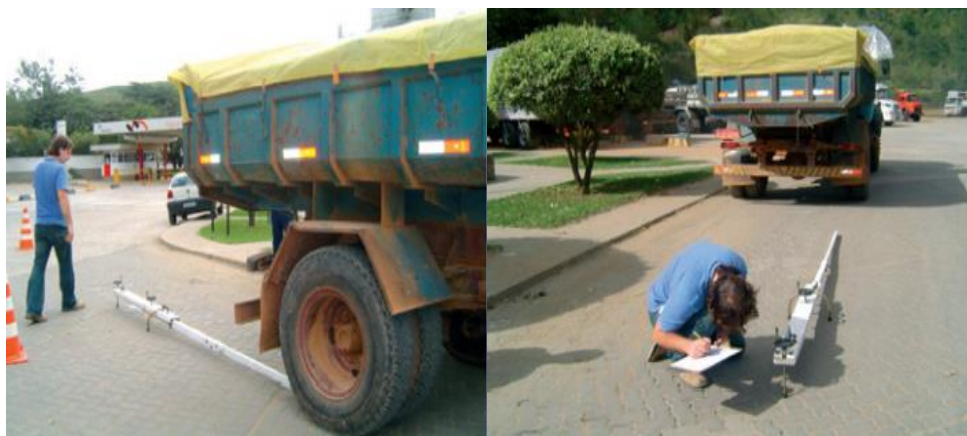
A Figura 10, abaixo é um exemplo da viga acoplada no caminhão em ensaios em campo.

**Figura 10: Medições com viga Benkelman em campo**  
**Fonte: adaptado de Bernucci (et al., 2006).**

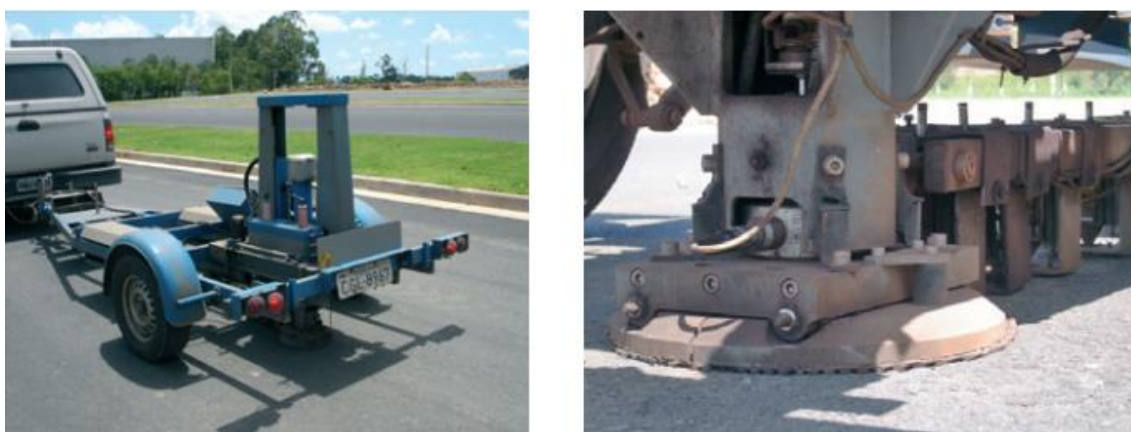
O equipamento é automatizado, sendo rebocado por veículo utilitário que carrega o sistema de dados ligados a um computador, conectado aos sensores instalados na parte rebocada (deflectômetro), conforme Figura 11, abaixo.

**Figura 11: Vista geral do FWD Dynatest e detalhe do prato de aplicação de carga e barra de sensores**

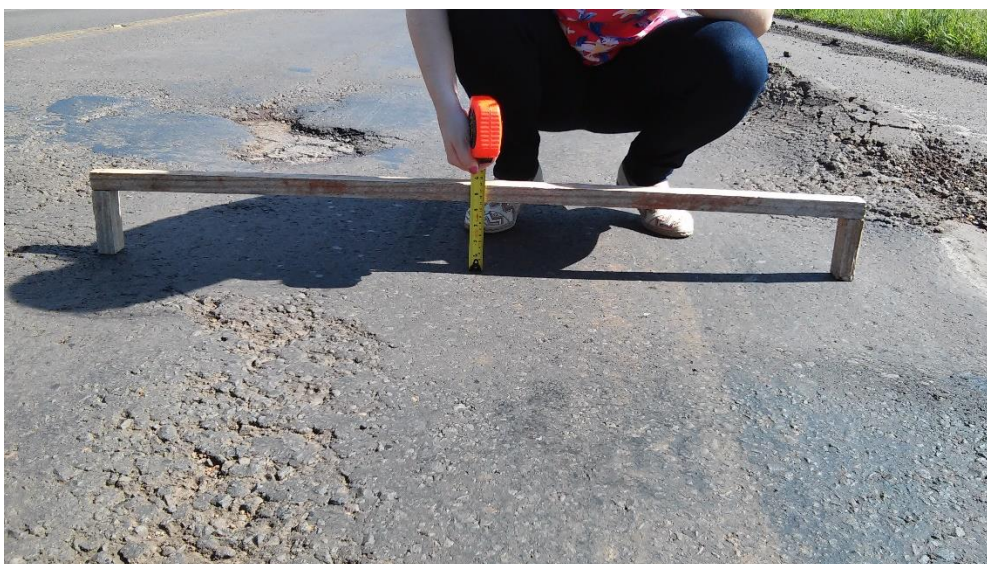
Porém, como não se tem posse dessa treliça padronizada, adaptou-se em uma base de madeira de 1,20 de comprimento e 0,10 m de altura. Dessa forma, as extremidades em madeira são colocadas na parte externa da trilha de roda e seu afundamento medido no centro da base de madeira como mostrado na Figura 14.

**Figura 14: Treliça para medição das flechas de trilha de roda**  
**Fonte: Autoria Própria (2017).**

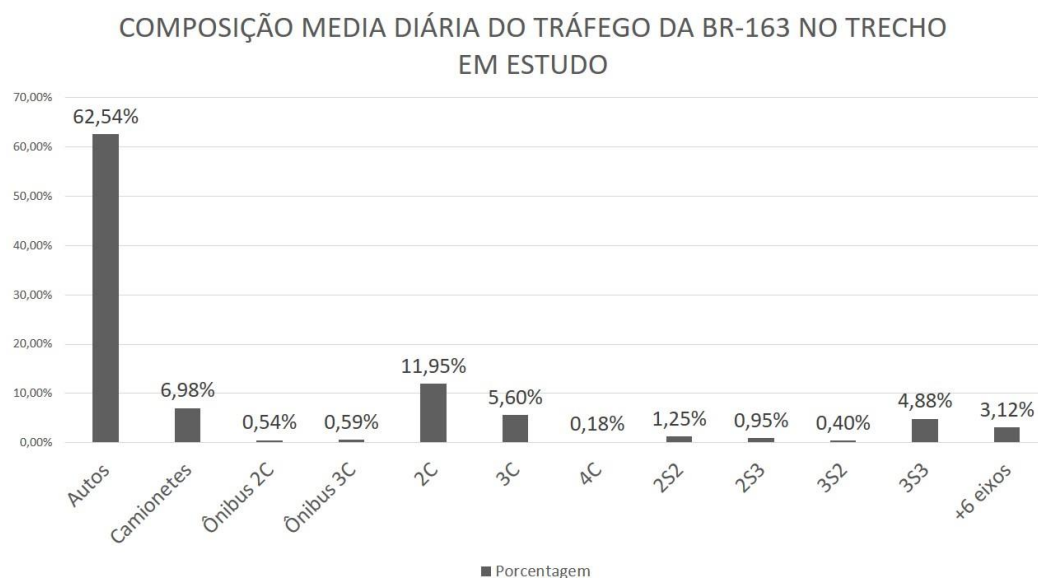
O estudo de tráfego diário realizado apontou um VMD de 4944 veículos passantes, considerando as duas faixas de tráfego. O gráfico abaixo demonstra a composição do tráfego, com relação aos tipos de veículos.

Sua avaliação mostra que, após o alto volume de automóveis, tem-se o de caminhões da classe 2C e camionetes, seguindo dos caminhões 3C e 3S3. As outras classes têm frequência menos significativa para o trecho.

**Gráfico 1: Composição média diária do tráfego**  
**Fonte: Autoria própria (2017).**

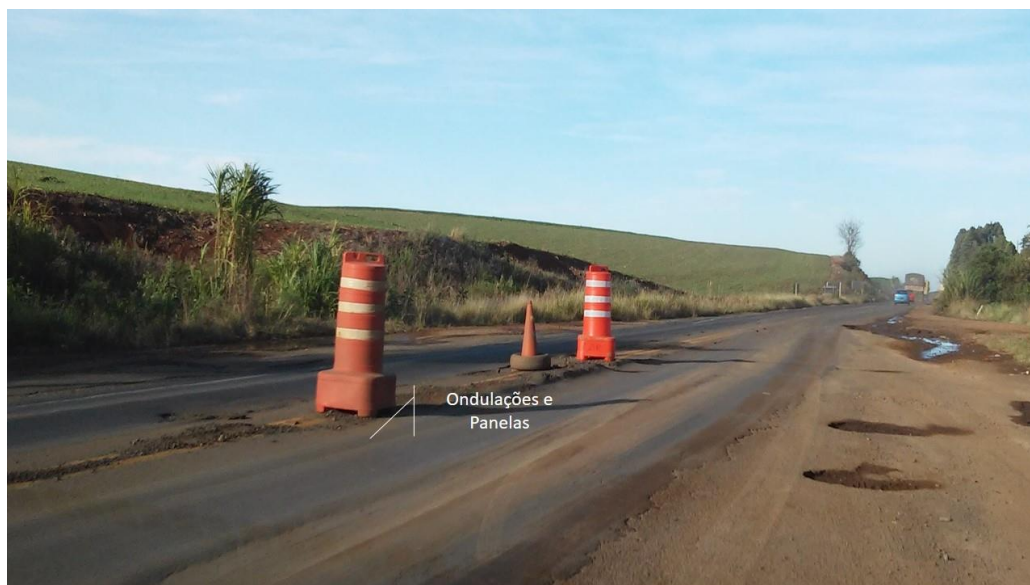
A Figura 15, abaixo, demonstra a existência de deformações permanentes nas trilhas de roda e a existência de ondulações e/ou escorregamentos, bem como a presença de panelas.

**Figura 15: Pista com ondulações, afundamentos de trilha de roda acentuados e painelas**  
**Fonte: Autoria própria (2017).**

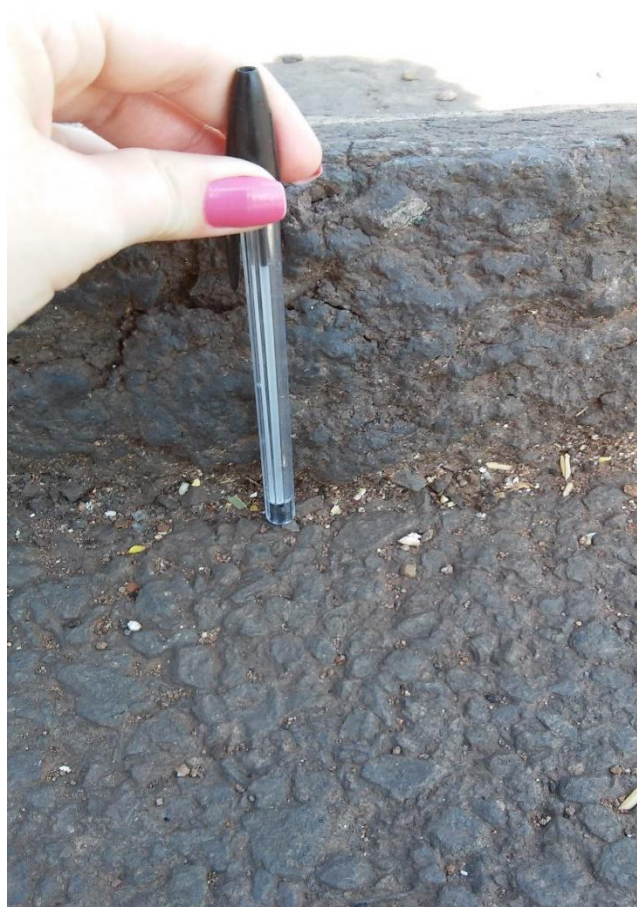
Na Figura 16, a intenção é mostrar a severidade das ondulações da pista, sendo o desnível apresentado do tamanho de uma caneta.

**Figura 16: Ondulação em um trecho da via**  
**Fonte: Autoria própria (2017).**

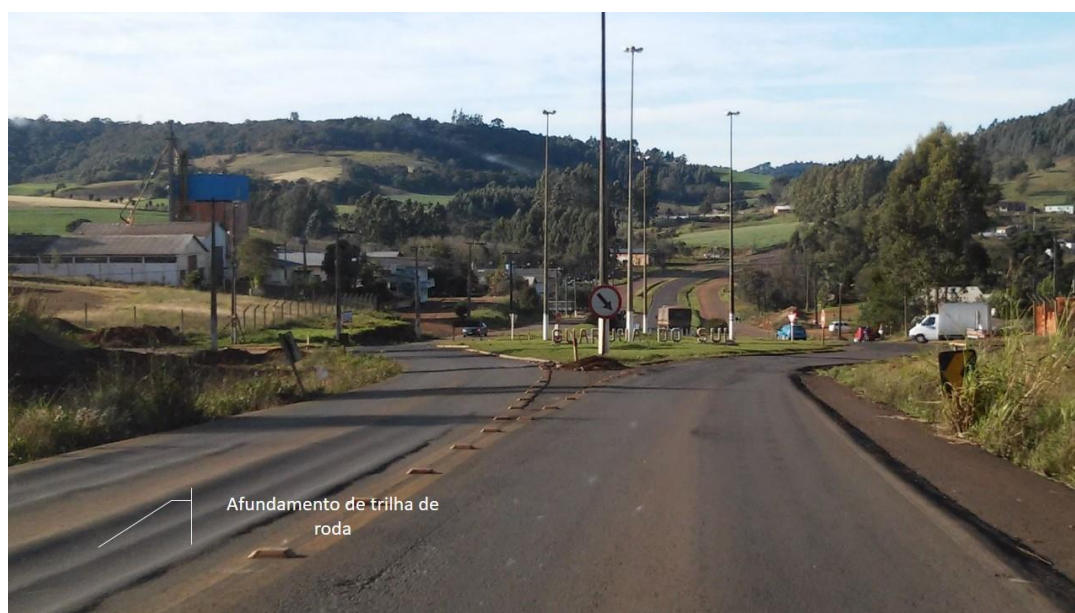
**Figura 17: Pista com afundamentos de trilha de roda acentuados e desgaste superficial**  
**Fonte: Autoria própria (2017).**

Na Figura 17, no trecho próximo ao trevo do município de Guarujá do Sul, tem-se afundamentos de trilha de rodas e pavimento com notória Irregularidade Longitudinal e desgaste.

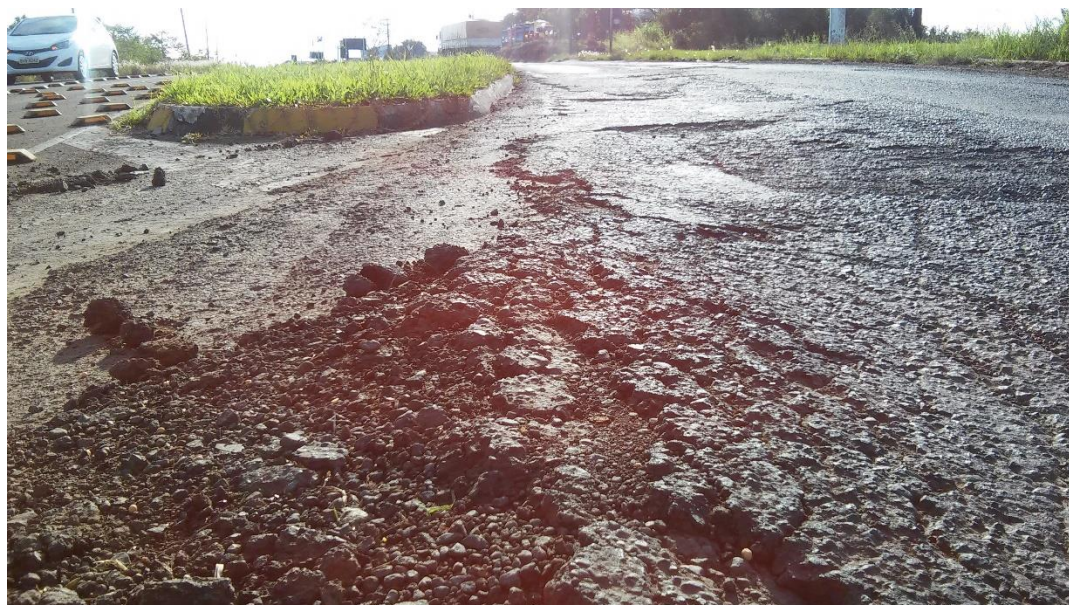
**Figura 18: Pista com desagregação e trincas**  
**Fonte: Autoria própria (2017).**

As Figuras 18, 19 e 20, apresentam detalhe das trincas tipo jacaré, panelas e desgaste apresentados.

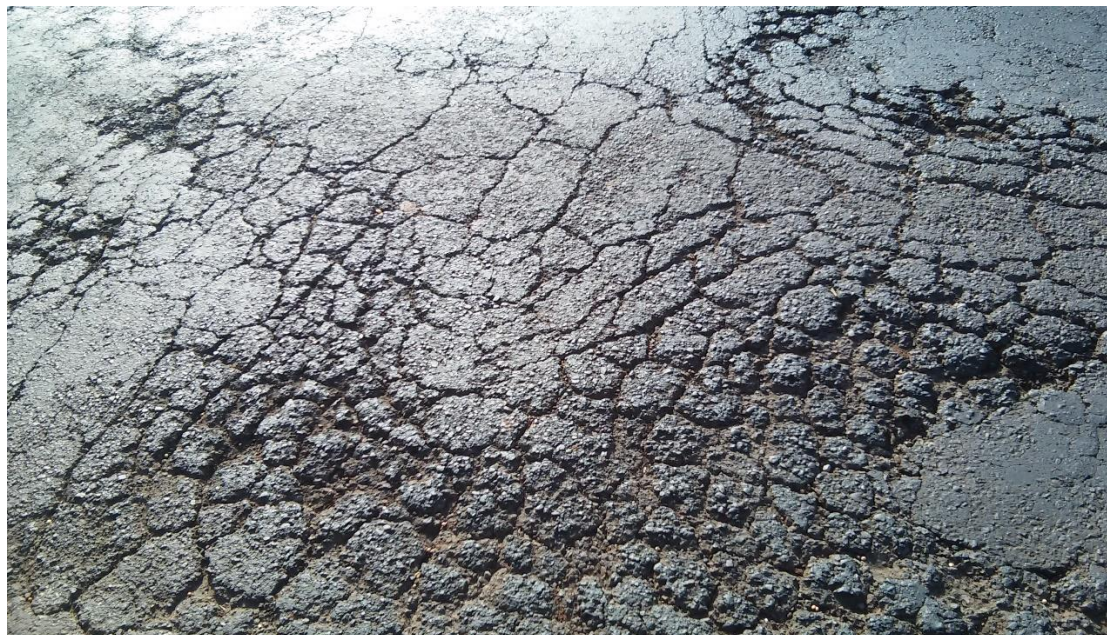
**Figura 19: Pista com presença de trincas em bloco e tipo jacaré**  
**Fonte: Autoria própria (2017).**

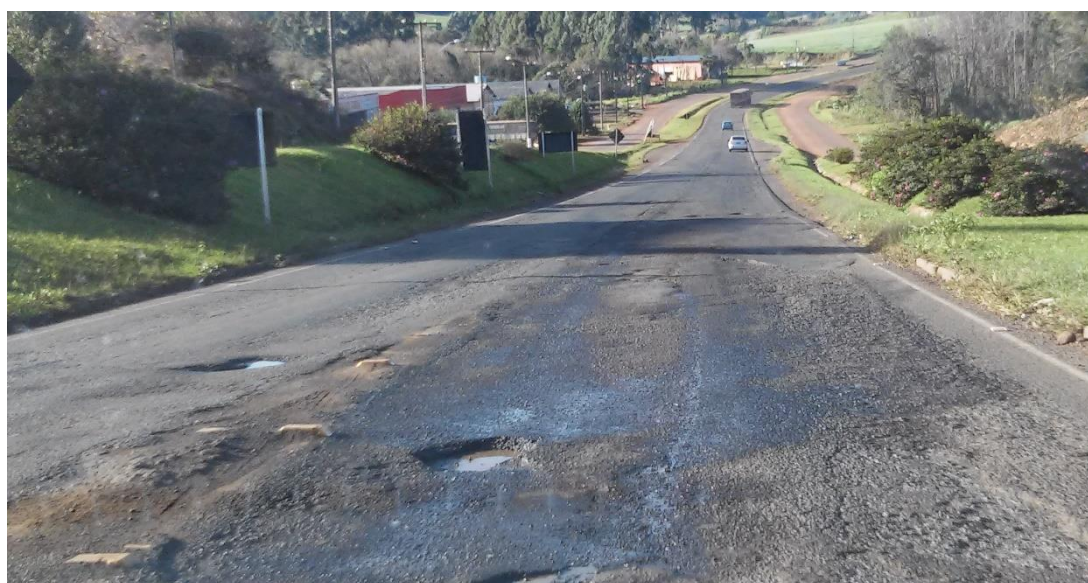
**Figura 20: Presença de panelas, desgaste e ondulação**  
**Fonte: Autoria própria (2017).**
