**ESTUDO DE CASO SOBRE INCIDÊNCIAS PATOLÓGICAS EM
HABITAÇÕES POPULARES**

TRABALHO DE CONCLUSÃO DE CURSO

Estudo de caso sobre incidências patológicas em habitações populares

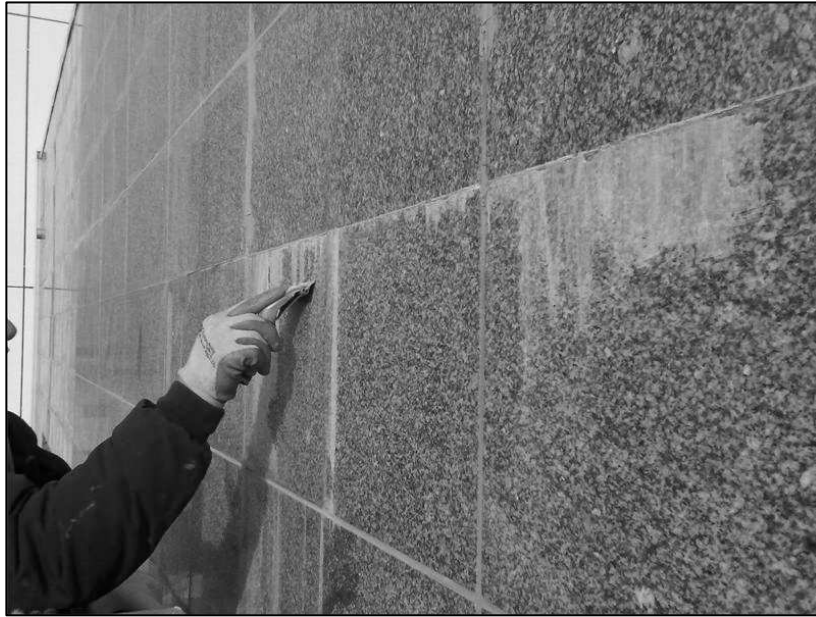
Figura 2: Eflorescência em revestimento

Conforme mostram as Figuras 2 e 3, é possível observar os depósitos esbranquiçados característicos da patologia de eflorescência. Geralmente, as eflorescências não causam problemas maiores que este mau aspecto resultante. Porém, existem casos em que o depósito salino formado pode levar ao descolamento

Os depósitos acontecem quando os sais solúveis nos componentes da alvenaria, nas argamassas de emboço, de fixação, de rejuntamento ou nas placas cerâmicas são transportados pela água utilizada na construção, na limpeza ou vinda de infiltrações, através dos poros dos componentes de revestimento. Esses sais em contato com o ar se solidificam, causando depósitos.

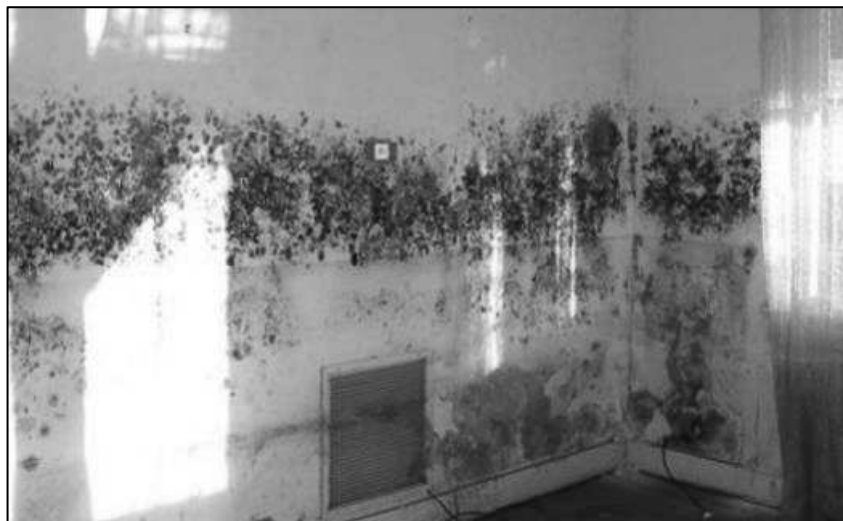
Figura 4: Ambiente com proliferação de fungos

A Figura 4 mostra o aparecimento desta patologia em um estágio avançado, localizado em um ambiente interno. O desenvolvimento de bolor em edificações pode ser considerado um problema de ocorrência comum em regiões tropicais. O

crescimento deste problema está diretamente ligado à existência de umidade (no material ou no ar), sendo comum o emboloramento em paredes umedecidas por infiltração de água ou vazamento de tubulações. Essa manifestação patológica provoca alteração na superfície, exigindo na maioria das vezes, a recuperação ou até mesmo a necessidade de se refazer revestimentos, gerando gastos dispendiosos (ALUCCI *et al*, 1985).

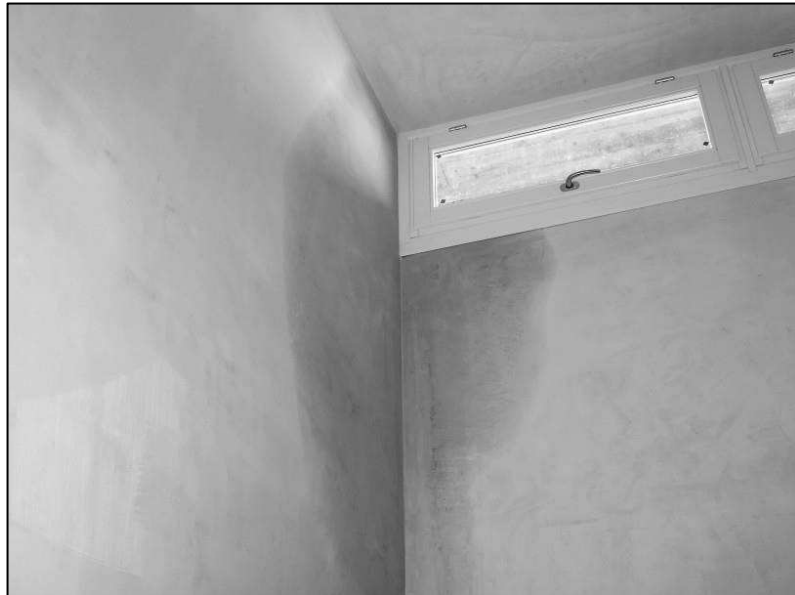
Figura 5: Mancha de umidade em parede interna

Observando a Figura 5, nota-se que a mancha de umidade possivelmente se originou pela má colocação da esquadria, que não cumpriu totalmente seu objetivo de estanqueidade, fazendo com que surgisse ali um ponto de umidade.

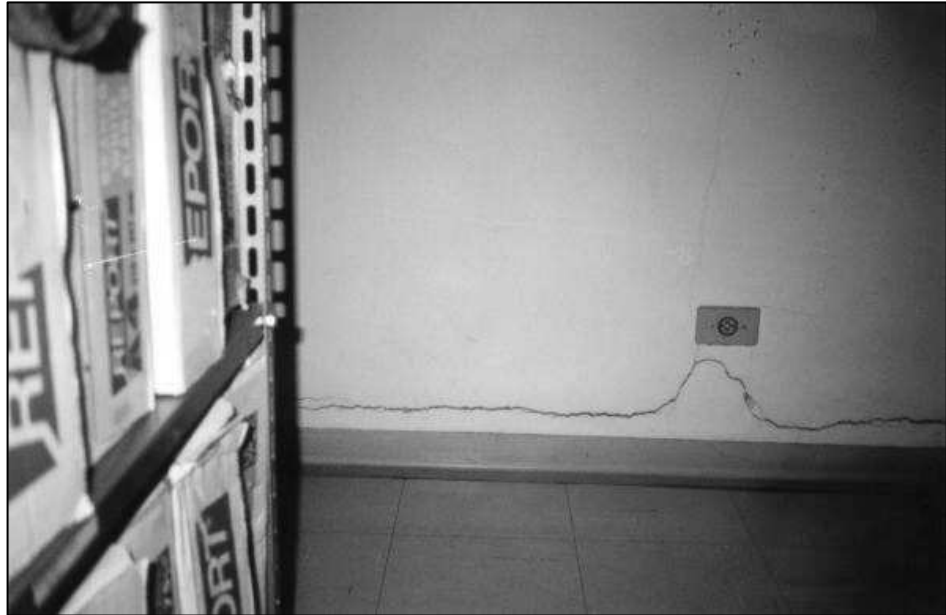
Figura 6: Trinca horizontal em parede

a) Trincas e Fissuras horizontais: ocorrem quando a parede é rebocada antes que a argamassa de assentamento esteja completamente seca. Assim, há uma redução da velocidade de evaporação da água da argamassa. Com a secagem total, a parede diminui de altura e pode esmagar o reboco já seco. Quanto mais espessas as juntas de assentamento, mais pronunciado será esse efeito (Figura 6) (VERÇOZA, 1991).

Além da causa citada, as trincas e fissuras horizontais, como observadas na Figura 6, podem ocorrer por falta de amarração da parede com a viga superior, por retração das lajes ou ainda dilatação térmica da laje de cobertura (para o caso de alvenaria estrutural). Também são causas de fissuras horizontais: o encunhamento precoce da alvenaria, recalque da base, ascensão capilar por deficiência ou inexistência de impermeabilização da base, ou ainda a expansão da argamassa de assentamento (CINCOTTO et al, 1995).

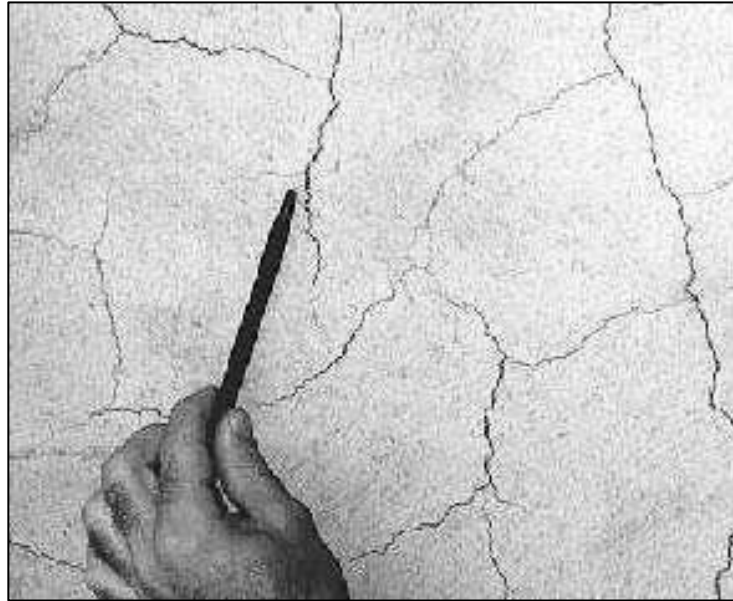
Figura 7: Trinca mapeada em parede

b) Trincas e Fissuras mapeadas: causadas pela expansão ou retração da argamassa durante a fase de endurecimento. Podem ocorrer também devido a diferença de dilatação térmica entre o reboco e o tijolo (VERÇOZA, 1991).

A NBR 13749/96, em seu Anexo A, apresenta a origem de trincas e fissuras mapeadas, que podem ser causadas por retração da argamassa, como já citado, por excesso de finos no traço, sejam aglomerantes ou finos no agregado, ou ainda por excesso de desempenamento. O nome “mapeadas” é designado pela NBR 13749/96 pois essas trincas e fissuras, em geral, apresentam-se em forma de mapa (Figura 7).

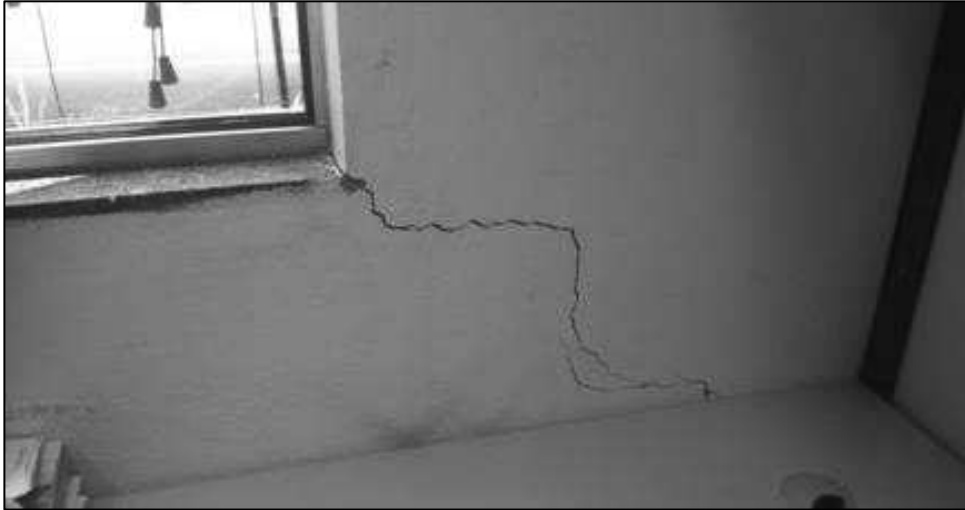
Figura 9: Trinca inclinada em alvenaria

d) Trincas e Fissuras inclinadas: ocorrem devido a recalques de fundações. Quando se iniciam nos cantos das portas e janelas, além de recalque, podem ser causadas pela ausência de vergas ou contra-vergas (Figura 9), ou por concentração de tensões (atuação de sobrecargas) (CINCOTTO et al, 1995).

A Figura 9 ilustra uma trinca inclinada originada no canto de uma janela, dessa forma é possível sugerir que a causa desta patologia seja o acúmulo de tensões no canto da janela, somado ou não à ausência de contra-verga.

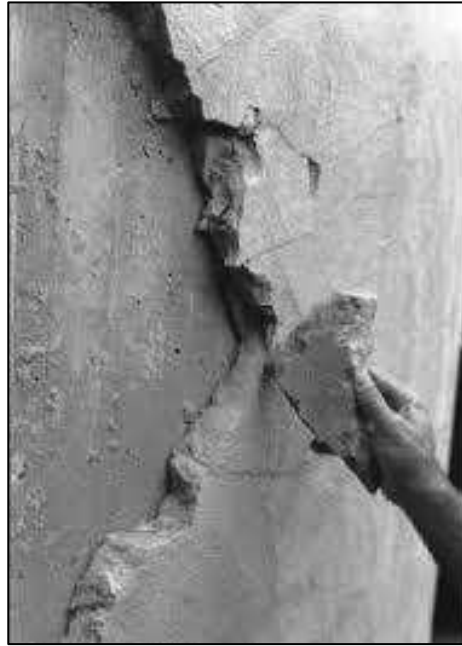
Figura 11: Descolamento em placa do revestimento

b) Descolamento em placas: consiste no descolamento na forma de placas (Figura 11), que se apresentam endurecidas e quebrando com dificuldade, ou quebradiças, se partindo com certa facilidade (BAUER, 1997).

O descolamento em placas está relacionado à falta de aderência das camadas de revestimento à base. É possível relacionar as seguintes causas para esta manifestação: argamassa muito rica e/ou aplicada em camada muito espessa, superfície da base muito lisa e/ou impregnada com substância hidrófuga; ou ainda, ausência de chapisco (CINCOTTO, 1991).

Bauer (1997) destaca outras possíveis causas do descolamento em placas: chapisco preparado com areia fina; molhagem deficiente da base comprometendo a hidratação do cimento; base de aplicação impregnada de pó e/ou resíduos; acabamento superficial inadequado da camada intermediária; ou ainda a inexistência da camada de chapisco. O mesmo autor ainda afirma que espessuras excessivas da argamassa (superiores a 2 cm) propiciam, em função da retração natural, a ocorrência de tensões de tração elevadas entre a base e o chapisco, podendo originar o descolamento. Além disso, grandes variações de temperatura podem gerar tensões de cisalhamento na interface argamassa-base, efeito que também pode originar o descolamento do revestimento.

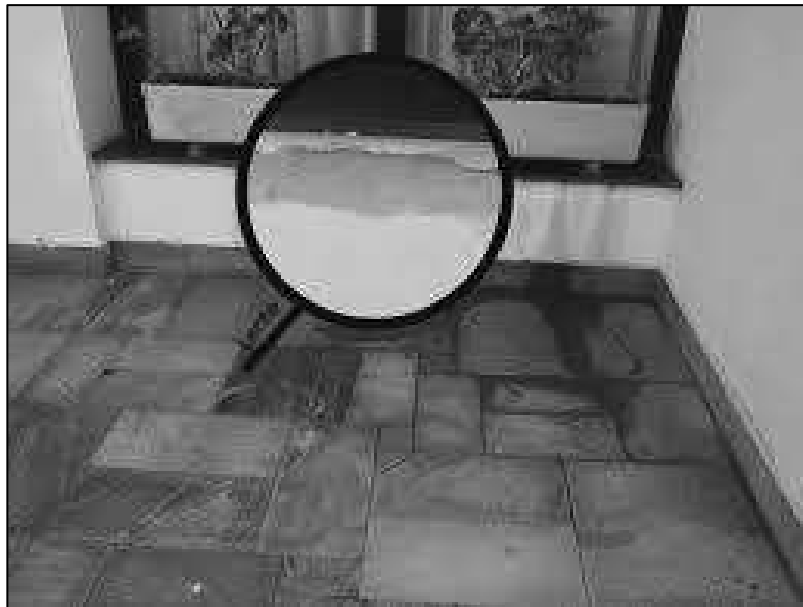
Figura 12: Incidência de descolamento com pulverulência

c) Descolamento com pulverulência (Figura 12): a argamassa torna-se friável, ocorrendo desagregação e consequente esfarelamento ao ser pressionada

manualmente (BAUER, 1997). Geralmente, a película de tinta destaca-se juntamente com o reboco, que se desagrega com facilidade (BARROS et al, 1997).

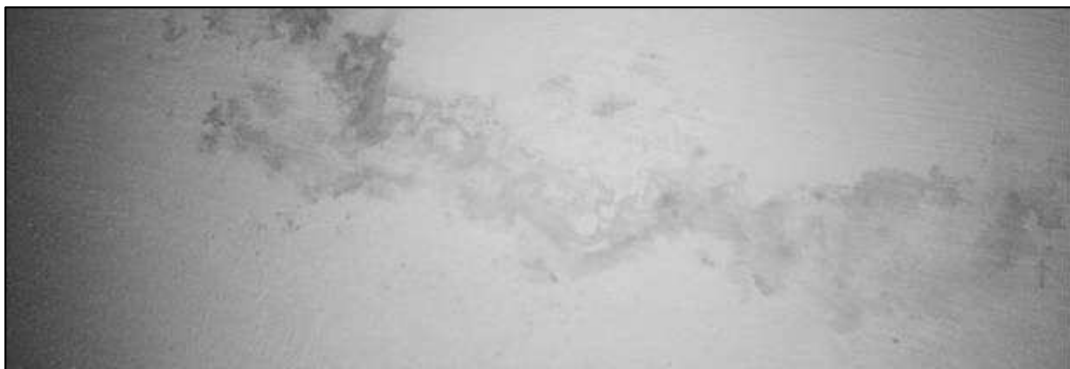
Figura 13: Mancha em pintura na parede

a) Manchas: a poluição atmosférica é a principal causa do aparecimento de manchas em pintura (Figura 13), através do recobrimento do revestimento por pó, fuligem e outras partículas contaminantes. Há diversos fatores que contribuem e influenciam no aparecimento de manchas como a chuva, o vento, a porosidade do material do revestimento e a forma das fachadas. A chuva ao escorrer sobre a fachada absorve os depósitos de sujidades, arrastando-os. O vento fará dispersar as partículas, podendo depositar-se na fachada da edificação. A porosidade do material influencia na penetração da água nos poros do revestimento, carregando junto a sujidade contida nela. E a forma das fachadas influenciam pois nas superfícies horizontais a deposição de partículas é maior, assim como nas discontinuidades, que também constituem pontos de acumulação de sujidades (CHAVES, 2009).

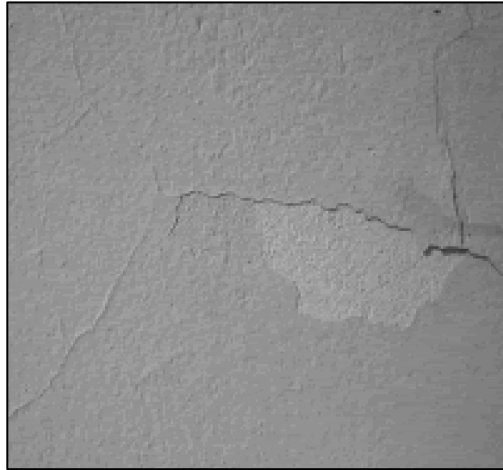
Figura 14: Descolamento da pintura na parede

b) Descolamento: Chaves (2009) caracteriza o descolamento pela perda de aderência do revestimento, ou de uma separação espontânea da película de pintura da sua base de aplicação por falta de aderência (Figura 14). Geralmente, este problema patológico aparece devido a fatores como:

- A presença de umidade em excesso na base devido a defeitos de construção (existência de fissuras, remates, revestimentos porosos);
- Presença de umidade na base devido a condições de aplicação desfavoráveis;

- Tempo insuficiente de secagem entre demãos;
- Má dosagem, originando misturas com características diferentes das esperadas;
- Não cumprimento da correta mistura dos componentes do revestimento;

- Desrespeito pelo tempo para aplicação após a mistura dos componentes (CHAVES, 2009).

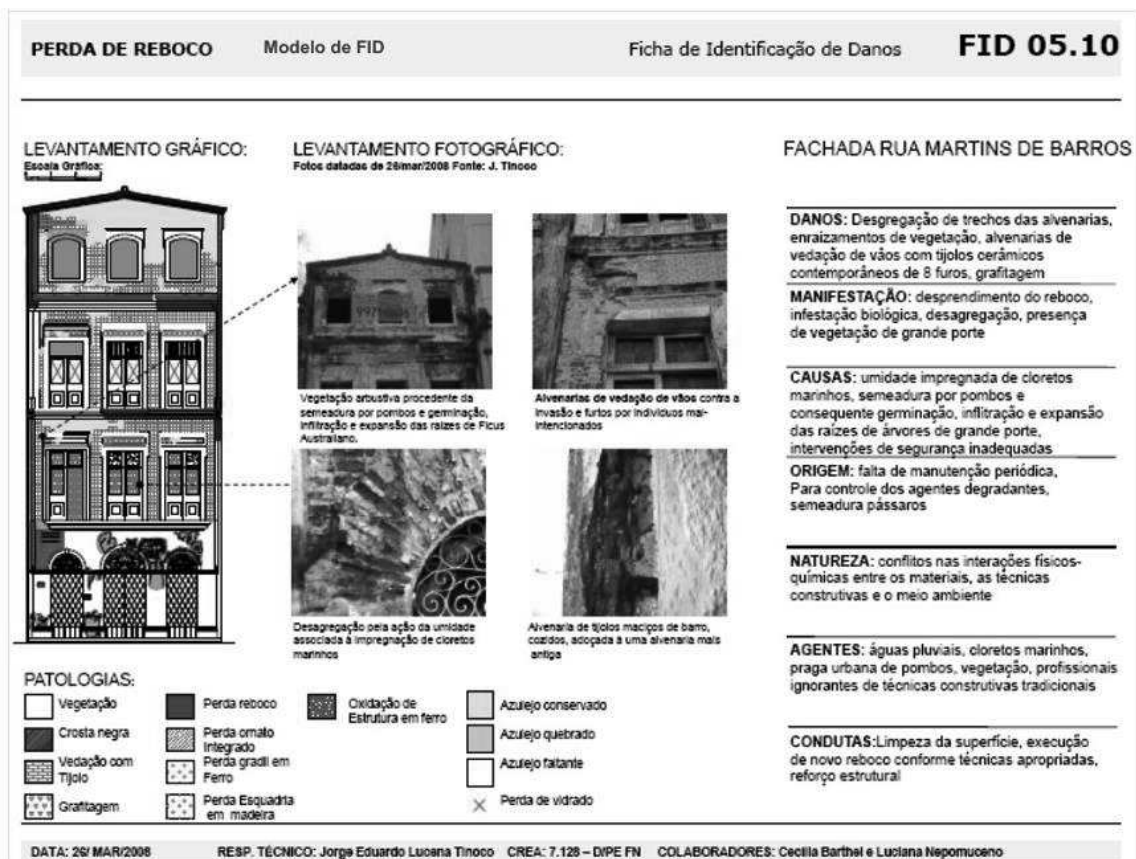
Figura 20: Exemplo de mapa de identificação de danos
 Fonte: Tinoco (2009).

- **Elaboração do Mapa de Danos:** De acordo com Tinoco (2009), este documento gráfico-fotográfico objetiva sintetizar o resultado das investigações sobre as alterações estruturais e funcionais nos materiais, nas técnicas, nos sistemas e componentes construtivos. Para a confecção dos croquis e Mapa de Danos, todas as manifestações de deterioração encontradas foram ilustradas e discriminadas por meio de representações gráficas de texturas. Para a elaboração dos croquis com estas representações, foi utilizado o programa AutoCAD®, além de ter como base o levantamento fotográfico e informações obtidas nas vistorias das casas. A Figura 20 apresenta um exemplo de mapa de danos.

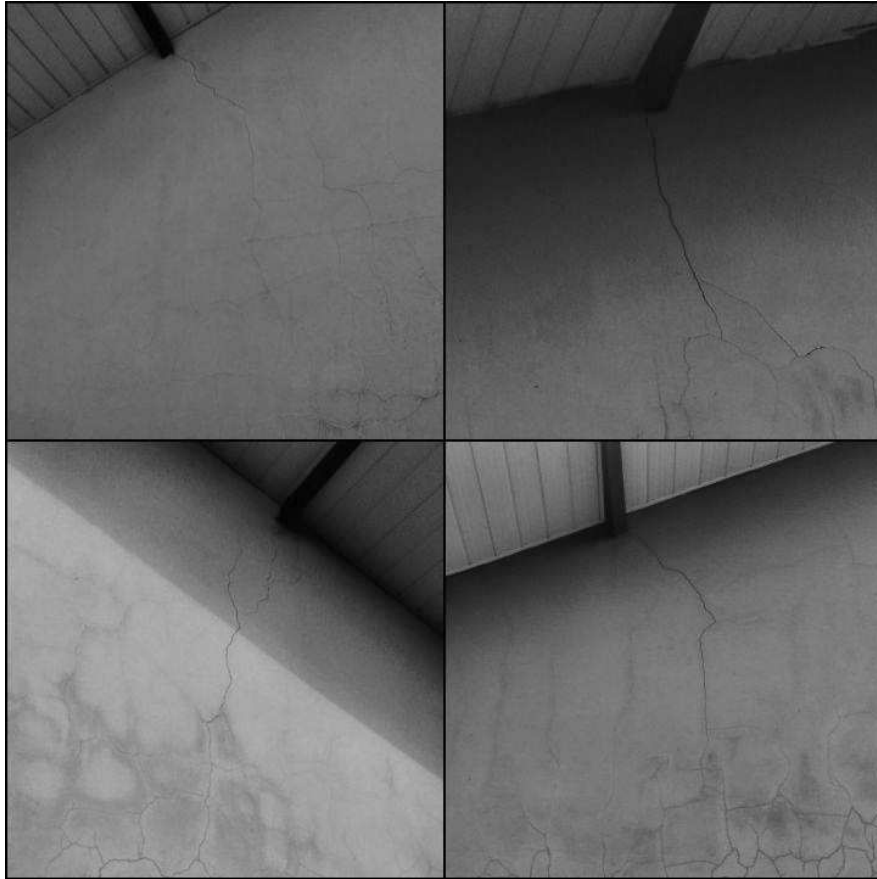
Figura 27: Trincas inclinadas em faces 4

Os croquis também se assemelham de forma que na parte superior das faces 4 de cada casa é alta a incidência de trincas inclinadas (Figura 27), patologia a qual foi vista em 50% das casas visitadas.

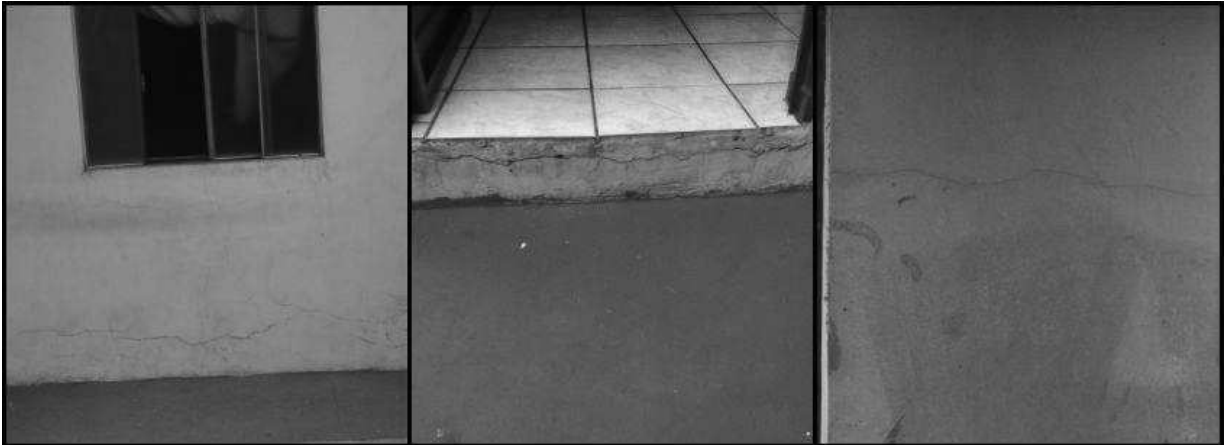
Figura 28: Trincas e fissuras horizontais

Através do gráfico apresentado na Figura 24, ainda pode-se analisar que após as fissuras mapeadas e inclinadas, as fissuras horizontais (Figura 28) possuem alta incidência no grupo de casas analisado.

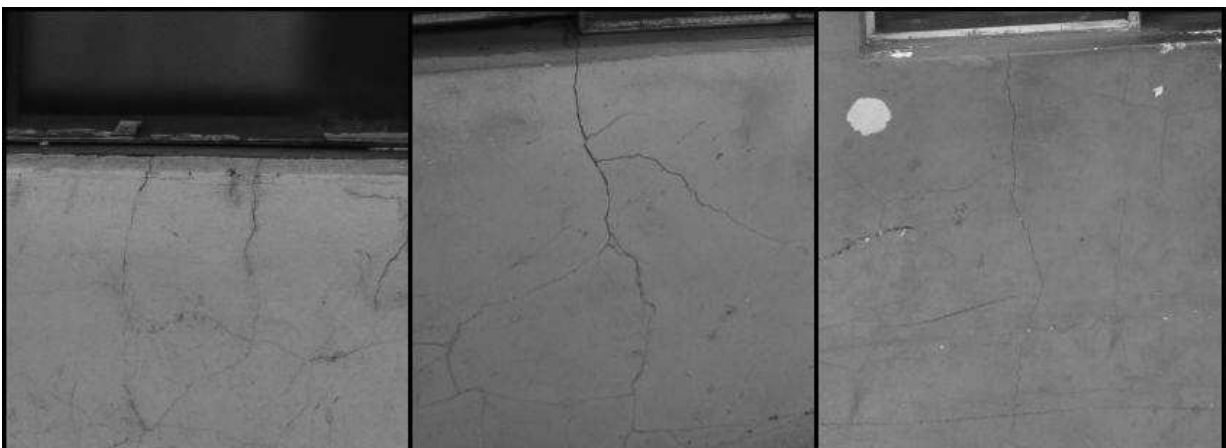
Figura 29: Trincas e fissuras verticais

Ilustrando o aparecimento de trincas e fissuras verticais, a Figura 29 apresenta três casos onde as fissuras verticais se iniciaram em aberturas de janelas.

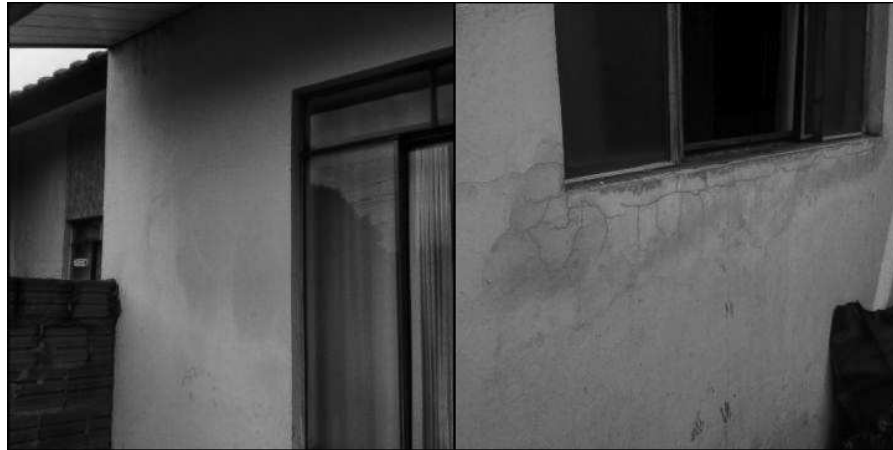
Figura 31: Manchas de umidade

Das patologias incluídas neste grupo, foram encontradas manchas de umidade em 40 casas (80%), já bolor/mofo foi encontrado em 17 casas (34%). A Figura 31 apresenta duas imagens de manchas de umidade.

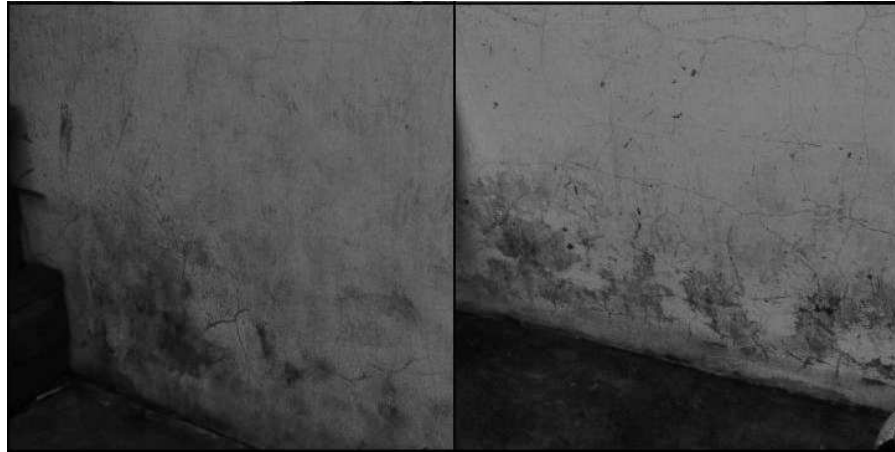
Figura 32: Patologia de bolor

A Figura 32 apresenta duas imagens de aparecimento de bolor nas fachadas, que surge em decorrência de umidade e escurece a superfície em que se desenvolve, como nota-se na Figura 32.

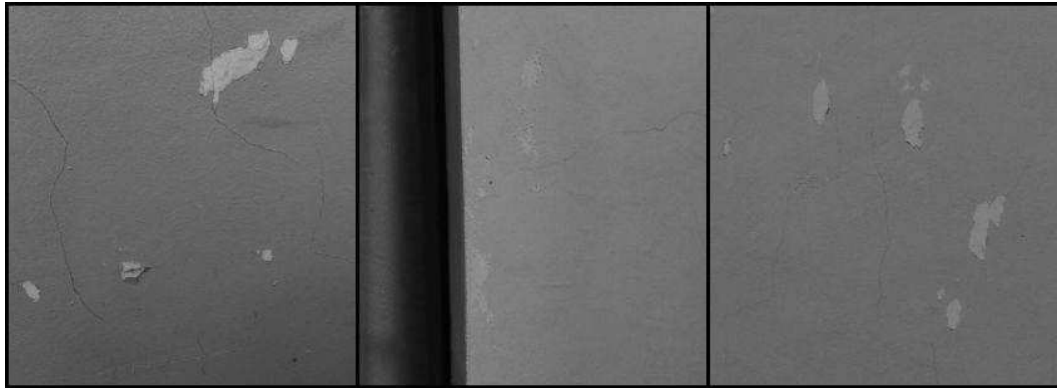
Figura 34: Descolamentos de pintura

As casas 14, 16, 20, 35, 36 e 41 apresentaram patologias do tipo descolamento da pintura, conforme ilustra a Figura 34.

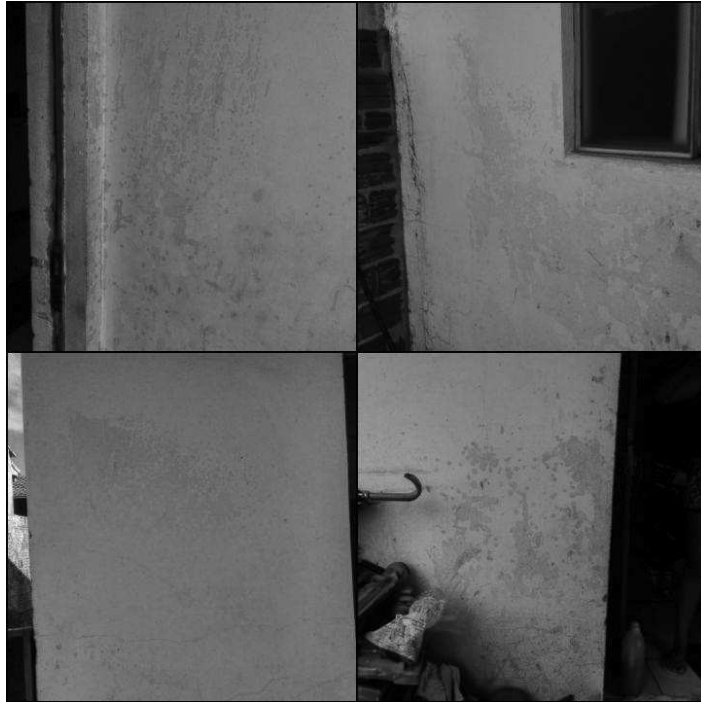
Figura 35: Aparecimento da patologia de manchas na pintura

Já as casas 04, 13, 18, 22, 27, 30, 35 e 39 apresentaram manchas na pintura (Figura 35).

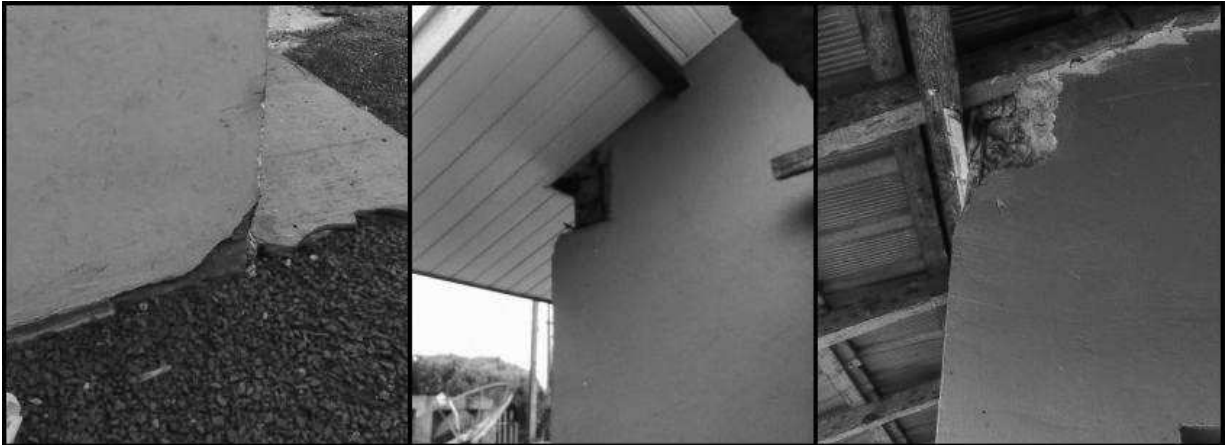
Figura 36: Patologia de descolamento do reboco em placas

A patologia de descolamento do reboco foi encontrada nas casas apenas de uma forma: em placas. Das 50 casas avaliadas, apenas três (casa 03, casa 40 e casa 44) apresentaram este tipo de patologia (6%), cujas imagens podem ser vistas na Figura 36.

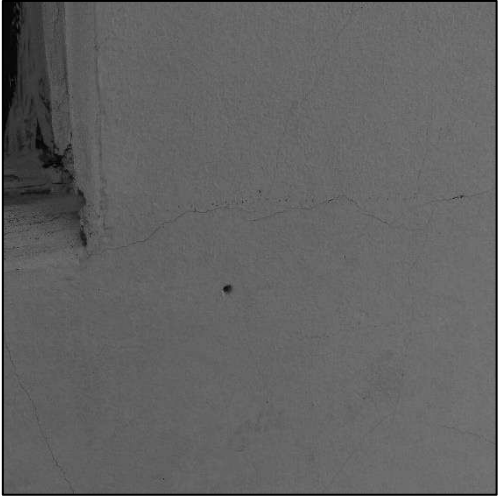
| <p>Fissuras horizontais</p> | A schematic diagram showing a rectangular area with several horizontal dashed lines, representing horizontal cracks in a material. | A black and white photograph of a wall surface showing several horizontal cracks. The cracks are irregular in length and depth, running across the width of the wall. |

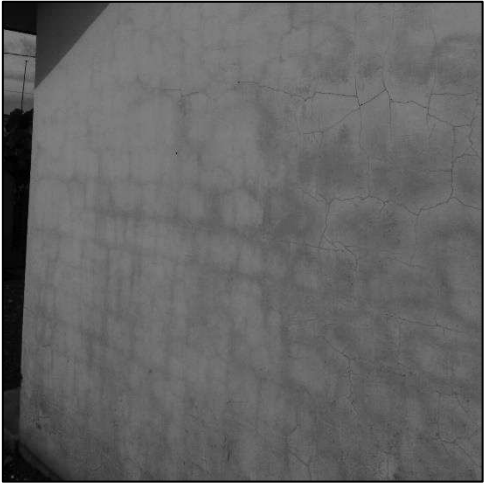
| <p>Manchas de umidade</p> | A schematic diagram showing a rectangular area with a dense pattern of small dots, representing moisture stains or mold growth on a surface. | A black and white photograph of a wall surface showing several large, irregular, and interconnected stains, characteristic of water damage or mold growth. |
