**MONITORAMENTO DE RECALQUE**

TRABALHO DE CONCLUSÃO DE CURSO

Este trabalho consistiu em um estudo de caso de uma edificação com fundações em estacas do tipo hélice contínua em solo de argila siltosa localizado na cidade de Toledo - PR. O recalque foi monitorado durante os seis primeiros meses de construção através de nível ótico de precisão e escalas graduadas fixadas em cinco pilares de um mesmo alinhamento. Não houve constatação de recalques diferenciais durante as medições *in loco*, provavelmente devido à rigidez da estrutura imposta pelas vigas de equilíbrio na fundação e o bloco de coroamento. Porém, devido à inexistência de um *bench-mark* não é possível afirmar que não houve um deslocamento uniforme nesta fundação. O terreno não possuía investigação do subsolo, desta forma utilizou-se o ensaio de SPT de um terreno próximo à edificação (SP-01) e o ensaio de SPT utilizado pela construtora (SPT-03) para o dimensionamento da fundação para estimar a capacidade de carga e recalques dos elementos de fundação. A capacidade de carga foi avaliada pelo método de Aoki-Velloso e Decourt-Quaresma e mostrou-se inferior à carga de projeto para os dois solos analisados. Os recalques foram

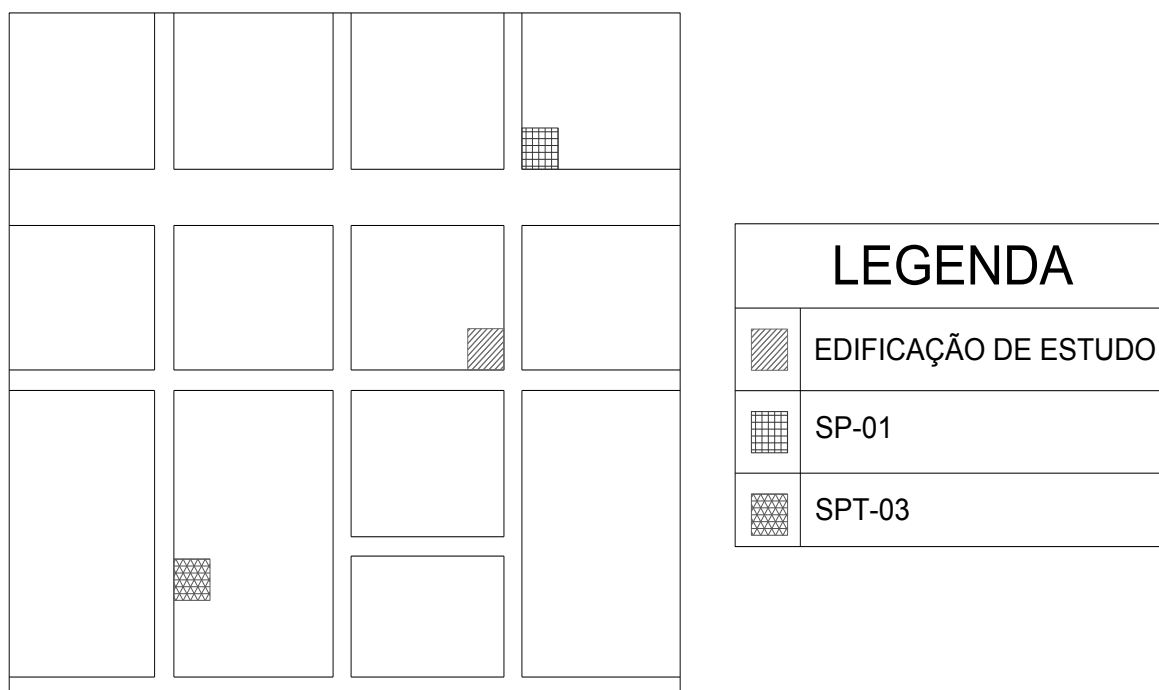
**Figura 11 – Esquema de localização das sondagens**  
**Fonte: A autora (2016).**

Visto a importância deste dado para o desenvolvimento deste trabalho, optou-se por utilizar os resultados de dois ensaios de sondagem realizados próximos a edificação, conforme Figura 11.

A sondagem realizada no terreno de um edifício localizado a aproximadamente 100 metros da construção em estudo apresentou camadas distintas e homogêneas, variando com a profundidade. Constatou-se a existência de argila siltosa pouco arenosa de cores marrom claro, marrom avermelhada e amarelada, com pigmentos brancos e pretos e com sua consistência variando de muito mole à dura. O nível d'água foi encontrado na profundidade de 9,00 metros, conforme Anexo C (a) - Perfil de sondagem SP-01.

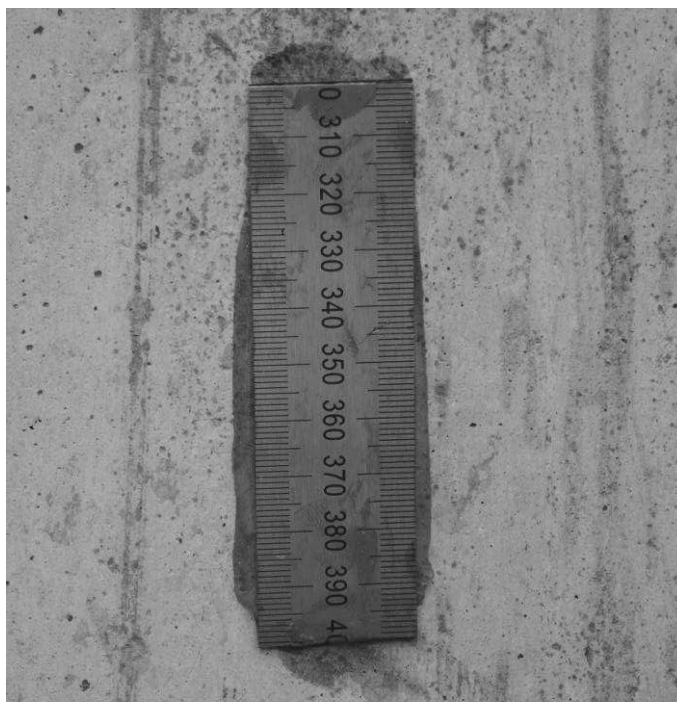
**Figura 12 - Régua fixada nos pilares de referência**  
**Fonte: A autora (2015).**

Devido à dificuldade de monitorar todos os pilares da obra, pois não há um local onde o equipamento possa ser instalado que abranja a todos, foram selecionados 5 pilares alinhados. Para isso foram coladas réguas metálicas graduadas em escala milimétrica, nos pilares escolhidos efetuando-se o nivelamento horizontal das mesmas, conforme apresentado na Figura 12.

As régua foram fixadas em uma altura de aproximadamente um metro do solo, a fim de facilitar a coleta de dados pelo operador do equipamento.

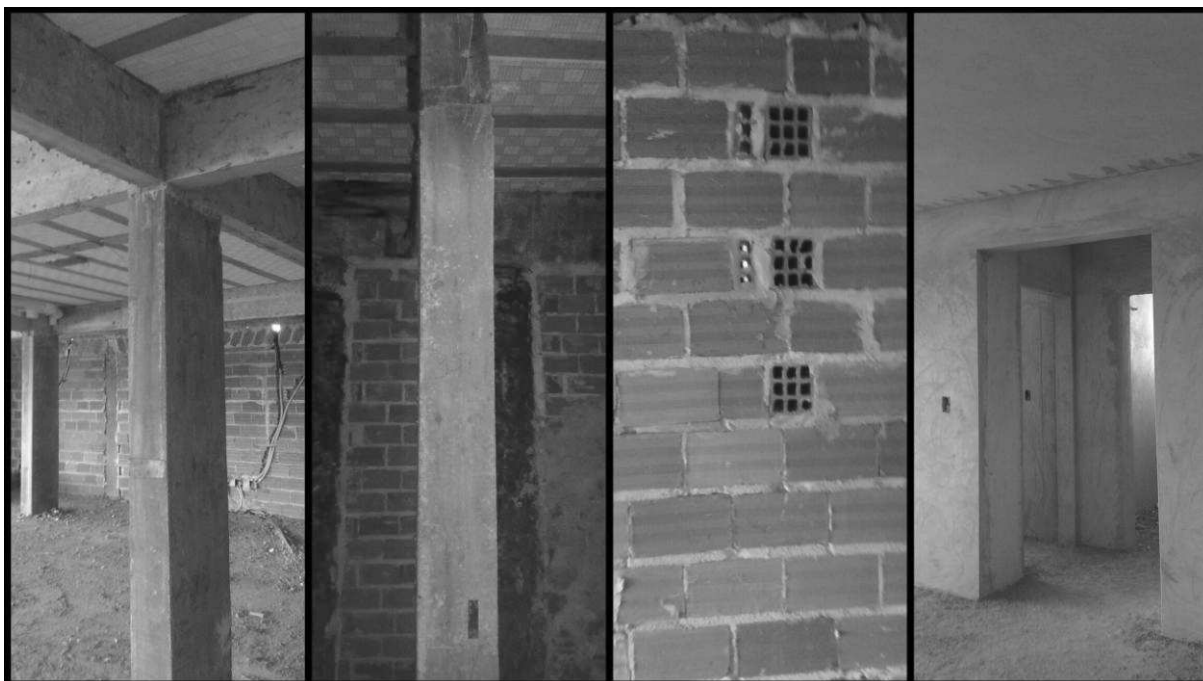
**Figura 15 - Edificação no dia 04/05/2016**  
Fonte: A autora (2016).

Atualmente não há danos visíveis na edificação, pois a carga atuante na fundação até o momento não é significativamente superior à capacidade de carga admissível imposta pelo método de Decourt-Quaresma (menos conservador) para o SP-01. Além desta carga atuante no momento da medição *in loco* ainda não ter atingido os valores de capacidade de carga admissível se considerado as características do SPT-03. Contudo, acredita-se que ao haver um acréscimo de carga significativo, que ultrapasse os valores admissíveis de capacidade de carga, será possível observar a existência de danos na edificação. A inexistência de danos pode ser verificada na Figura 15.

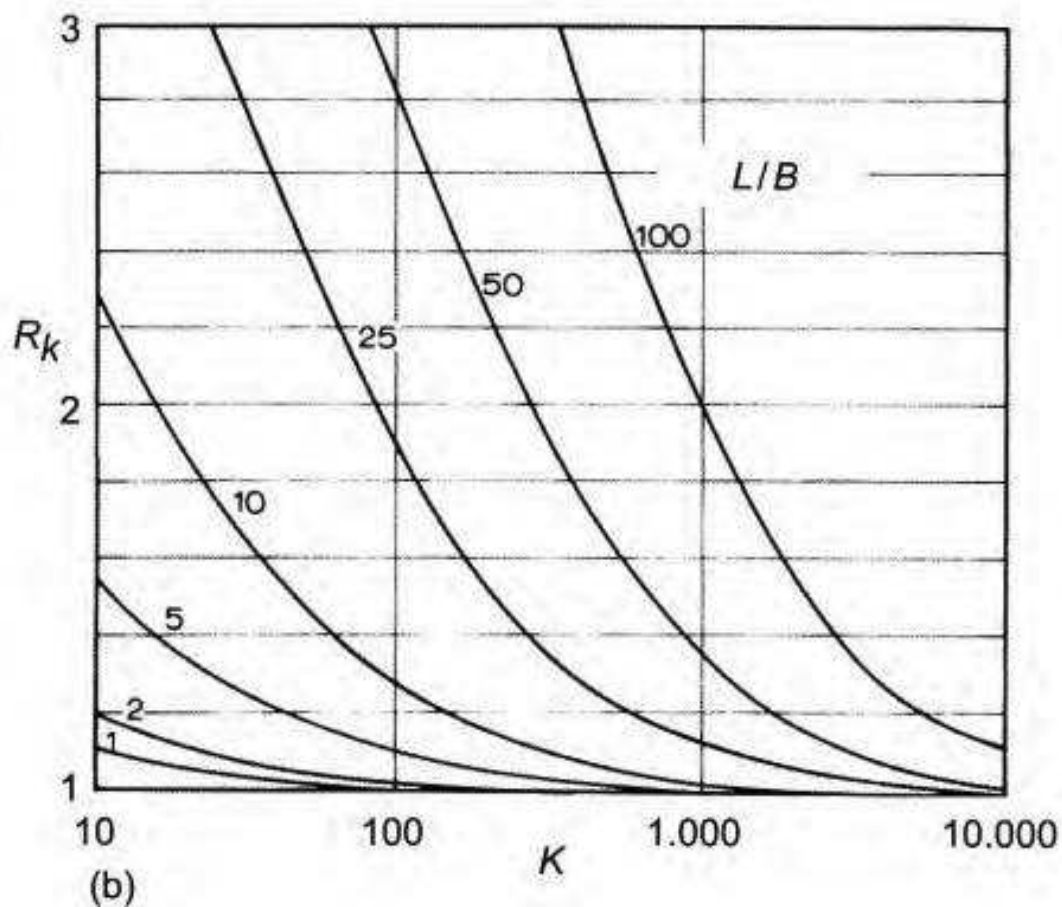
Figura A2 - Influência da compressibilidade na estaca  
Fonte: Velloso e Lopes (2010).
