**ANÁLISE DA INFLUÊNCIA DA COMPATIBILIZAÇÃO DE PROJETOS
EM ORÇAMENTOS**

TRABALHO DE CONCLUSÃO DE CURSO

TOLEDO
2016

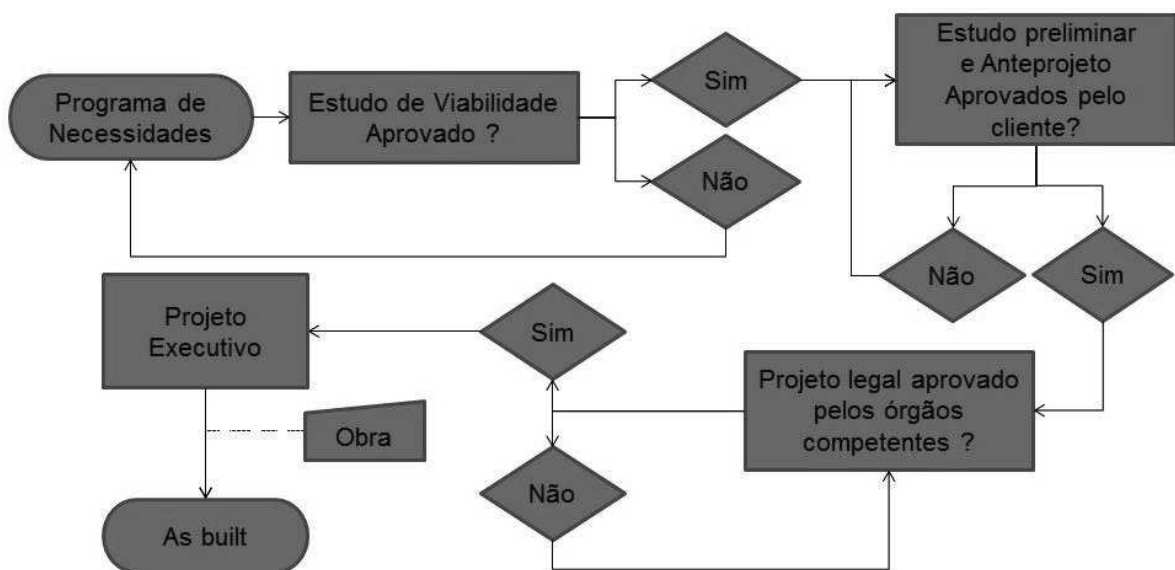
Figura 1 - Fluxograma adaptado das etapas do processo projetual da construção civil. Fonte: Elaborado pelo autor, 2016.

Baseado nas etapas do projeto de construção citadas pela Associação Brasileira de Normas Técnicas (ABNT), na norma NR-12722 (1992) desenvolveu-se e adaptou-se o fluxograma apresentado na Figura 1.

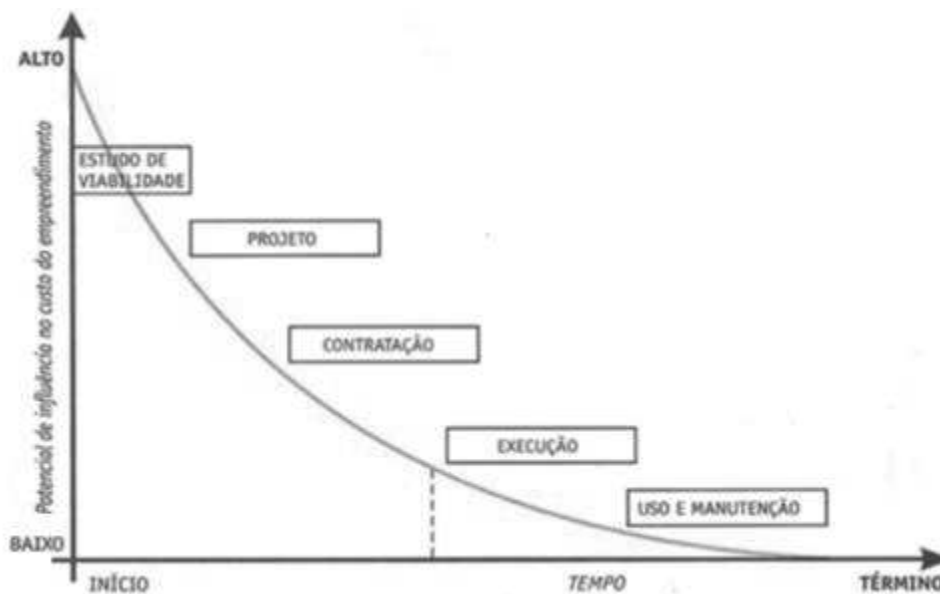
Figura 2 - Potencial de influência no custo final de um empreendimento de edifício e suas fases.

Essa influência do projeto no custo pode ser vista na Figura 2. O autor cita a importância que a etapa do projeto contém por preceder as demais no processo, pois, mesmo ela detendo um valor baixo dos recursos do empreendimento, nela se encontram as oportunidades para redução das futuras falhas e dos respectivos custos subsequentes, como é ilustrado pela Figura 3 na página 16.

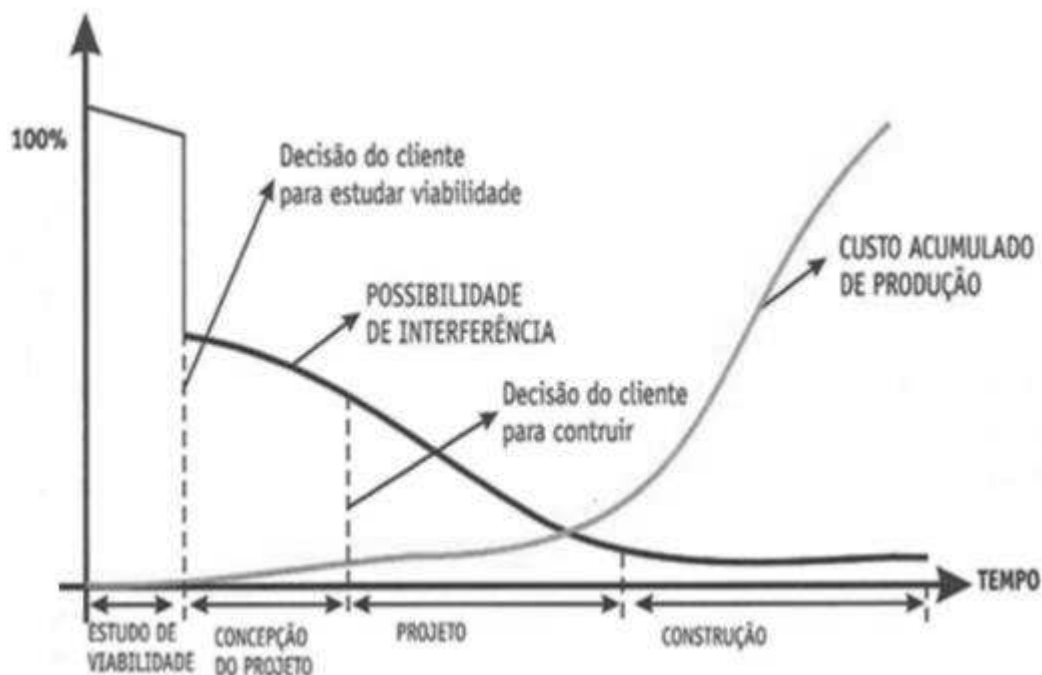
Figura 3 – A chance de reduzir o custo de falhas do edifício em relação ao avanço do empreendimento.

serviço em execução, tendo assim um grau maior de dificuldade para resolvê-las, tais afirmações podem ser vistas na Figura 3.

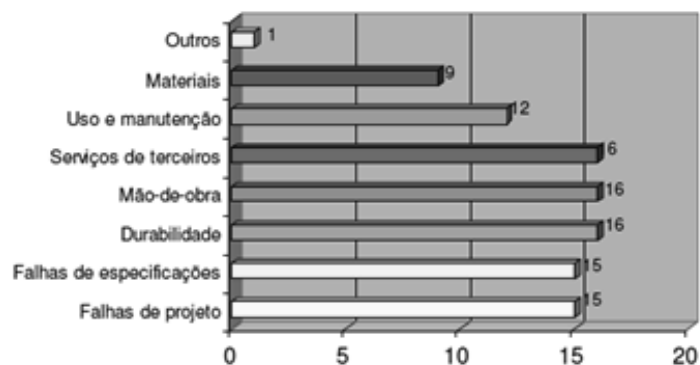
Figura 5 – Distribuição percentual da origem das falhas registradas em diversas obras civis.

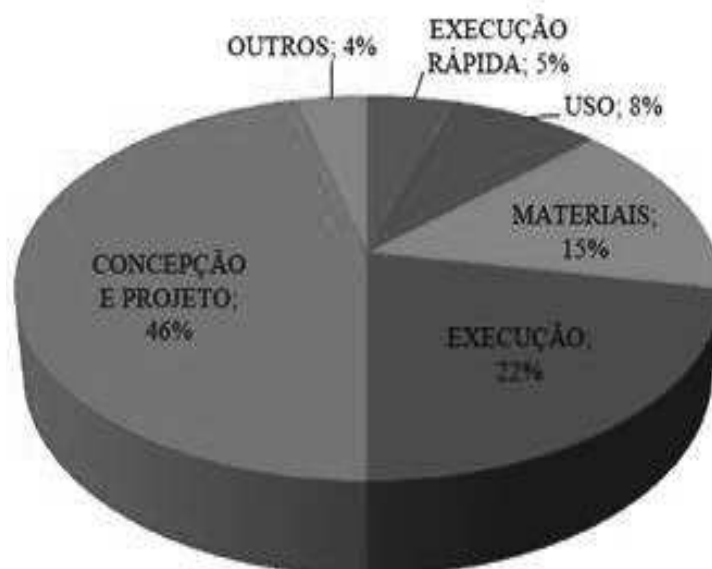
Figura 6 – Gráfico da origem dos problemas patológicos na construção civil
Fonte: Melo (2014 *apud* MOTTEU; CNUD, 1989).

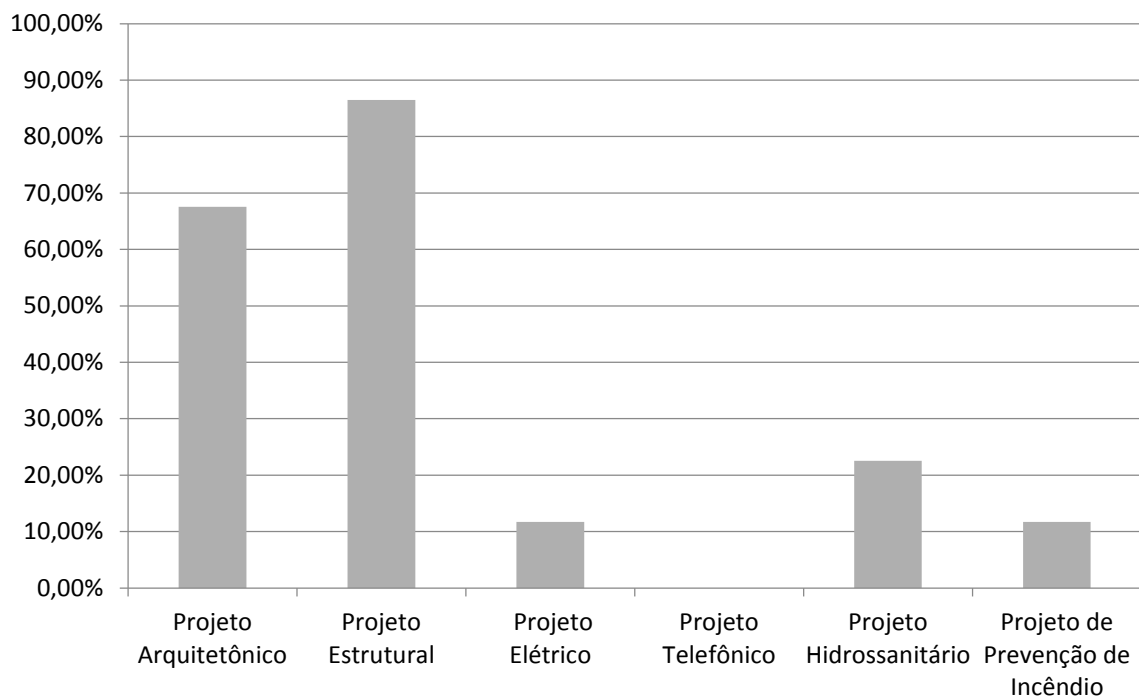
Figura 7 - Gráfico da Porcentagem de Participação de Cada Modelo de Projeto Sobre o Total das Falhas.

Obteve-se dessa mesma sobreposição a quantidade de 125 incompatibilidades. Dessa quantidade 86,49% foi originada de sobreposições dos demais projetos com o projeto estrutural. O projeto arquitetônico foi o segundo que mais contribuiu com 67,57% de participação nas incompatibilidades, seguido do projeto de instalações hidrossanitárias com 22,52% e dos projetos elétrico e de prevenção de incêndio, ambos com 11,71%. O projeto telefônico não apresentou incompatibilidade com os demais, desta forma apresenta um percentual de 0,00%. A porcentagem destacada é comum aos dois projetos que causam a incompatibilidade, dessa forma o percentual do somatório ultrapassa os 100,00 %.

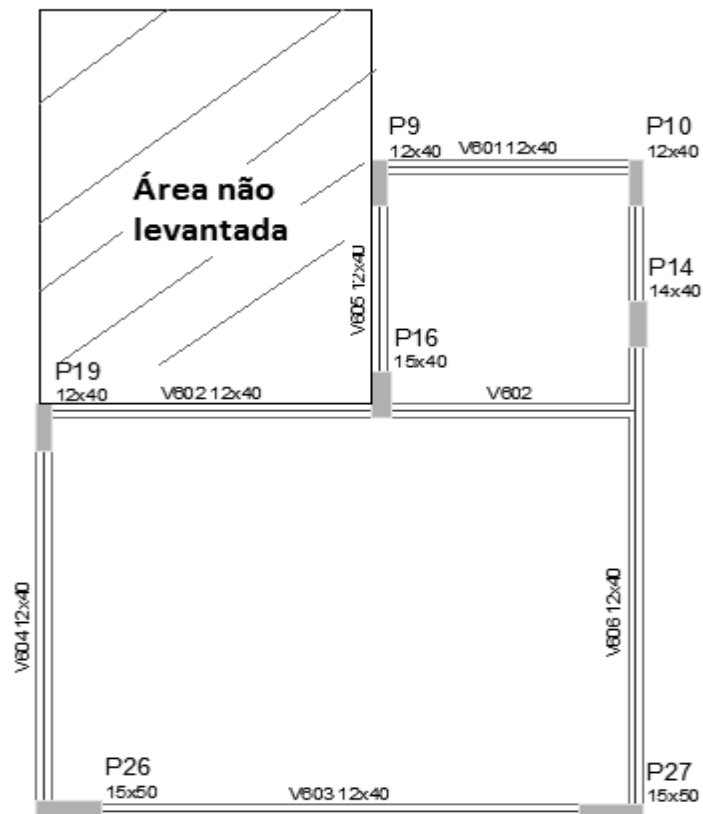
Figura 15 - Ilustração da Área Faltante na Laje de Cobertura.
Fonte: Própria.

A área da laje descrita no projeto arquitetônico não foi integralmente levantada no projeto estrutural, desta forma a área faltante foi tratada como uma incompatibilidade como pode ser visualizada na Figura 15.
