**MÉTODO AVALIATIVO DE ACESSIBILIDADE COMO INSTRUMENTO
DE GESTÃO PÚBLICA: ESTUDO EM INSTITUIÇÕES DE ENSINO EM
TOLEDO-PR**

TRABALHO DE CONCLUSÃO DE CURSO

TOLEDO
2017

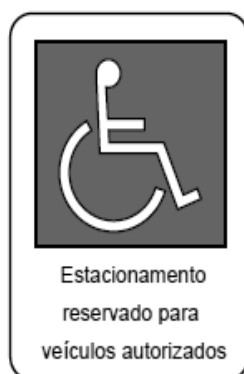
Figura 19 - Sinalização de estacionamento para P.N.E.

A indicação de acessibilidade nas edificações, mobiliário e equipamentos deve ser implementada através do Símbolo Internacional de Acesso (S.I.A.). As vagas reservadas para pessoas portadoras de deficiência ou idosos no estacionamento devem ser demarcadas com o S.I.A. ou descrição de idoso, aplicado na vertical ou horizontal, como consta na Figura 19 (ABNT, 2015).

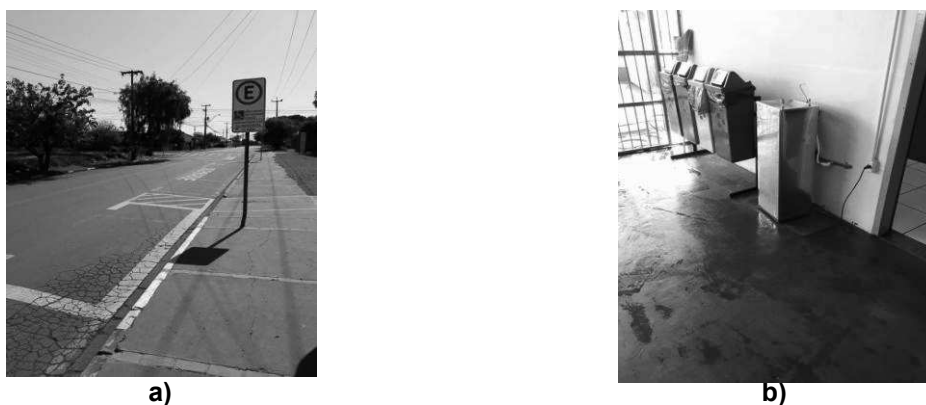
Figura 36 - a) Sinalização incompleta de vaga P.N.E.; b) Bebedouro em desconformidade com a norma

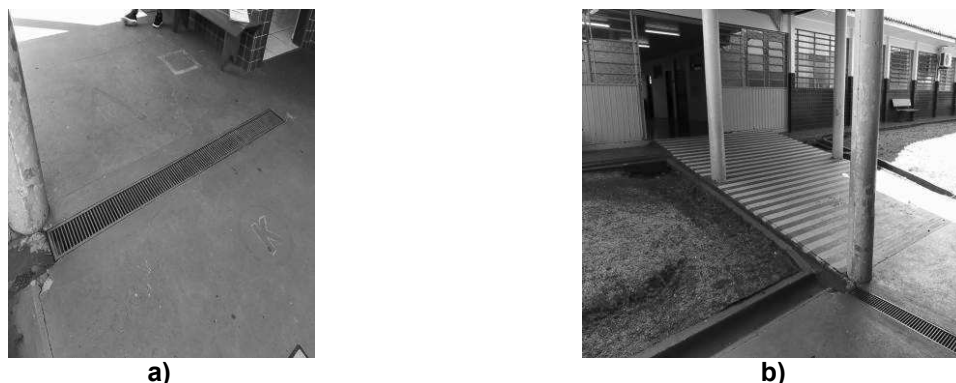
Figura 37 - a) Grelha instalada incorretamente; b) Rampa em desconformidade total com a norma
Fonte: Aatoria própria (2017).

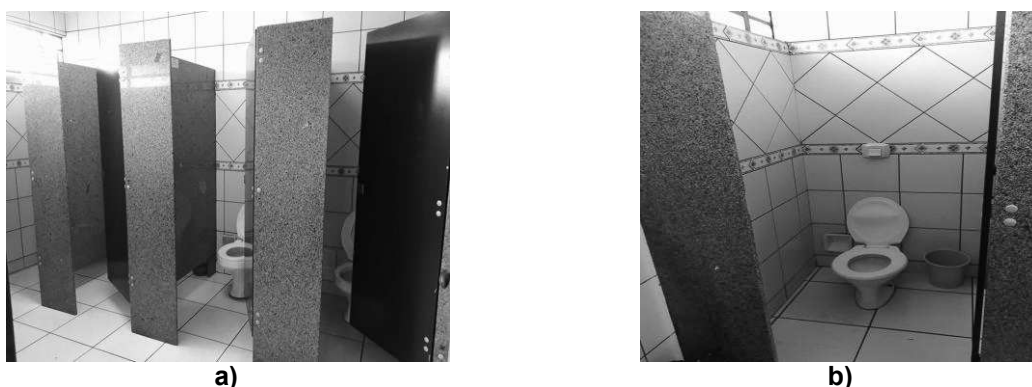
Figura 38 - a) Sanitário coletivo sem boxe acessível; b) Boxe inacessível
Fonte: Aatoria própria (2017).

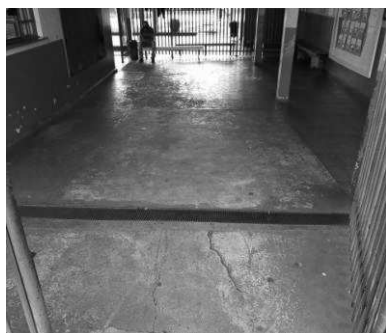
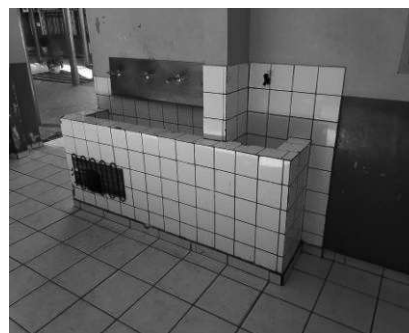
Figura 40 - a) Grelha instalada incorretamente; b) Bebedouro sem área de aproximação para P.C.R.

O piso interno de acesso à edificação possui desnível superior a 5 mm. Além disso, existe um grelha instalada paralelamente ao fluxo de pedestres. O refeitório apresenta piso com superfície derrapante e não assegura pelo menos 5% das mesas acessíveis. O balcão de distribuição de alimentos possui altura de 90 cm, e os bebedouros instalados possuem revestimento em alvenaria, dificultado a aproximação por P.C.R. Essas informações podem ser vistas na Figura 40.

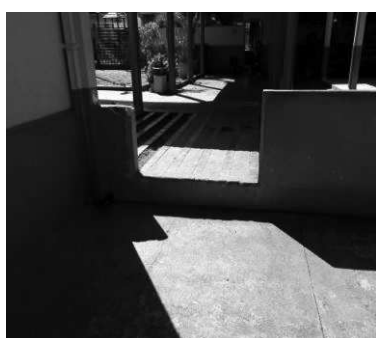
Figura 41 - a) Desnível sem tratamento adequado; b) Desnível superior ao máximo normativo
Fonte: Autoria própria (2017).

No pátio existem duas grelhas instaladas paralelamente ao fluxo e com juntas superiores a 15 mm, que se torna um obstáculo a passagem de pessoas que utilizam cadeiras de rodas, muletas e bengalas. não possui rota acessível interligando-o as outras dependências da escola, sendo que o piso de acesso a este possui revestimento inadequado a P.C.R., causando trepidações. Existe um desnível com altura de 28 cm, muito superior aos 20 mm descritos pela norma, sendo que este não possui tratamento adequado como degrau isolado. Também existe um desnível de 5,5 cm e não de no máximo 5 mm entre a sala de aula e a circulação, informações que podem ser vistas na Figura 41.

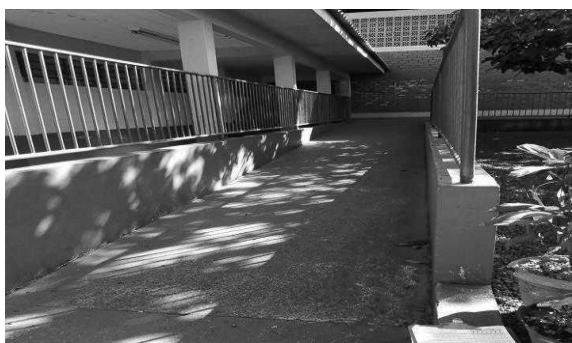
Figura 42 - a) Rampa em desconformidade parcial com a norma; b) Escada em desconformidade parcial com a norma

A rampa existente não apresenta corrimão de duas alturas em ambos os lados e nem guia de balizamento. Os corrimãos existentes não possuem sinalização em Braille indicando o pavimento. A rampa não apresenta em seu início e término piso tátil, e a inclinação da rampa é de 14,93% e não de no máximo 8,33%. A escada existente não possui corrimão de duas alturas em ambos os lados. A escada possui degraus com altura de 20 cm e não entre 16 e 18 cm como recomenda a norma. Inexistente nas bordas laterais dos degraus sinalizações visuais de cor contrastante com a do piso. Além disso, a escada não é sinalizada em seu início e término com piso tátil de alerta. As informações podem ser vistas na Figura 42.

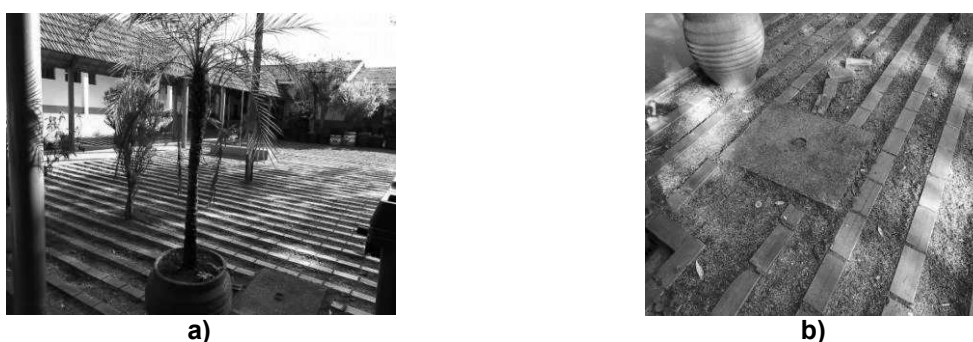
Figura 45 - a) Piso inadequado do pátio; b) Caixa de inspeção desnivelada com piso adjacente
Fonte: Autoria própria (2017).

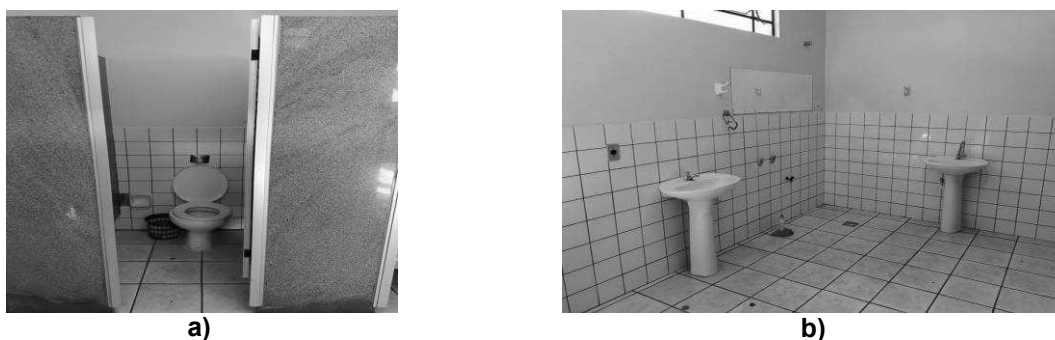
Figura 46 - a) Boxe inacessível; b) Piso, lavatórios e instalação de acessórios em desconformidade com a norma
Fonte: Autoria própria (2017).

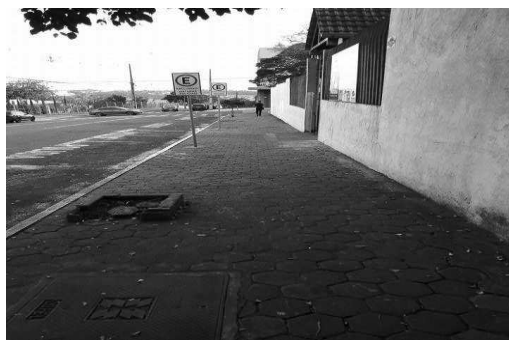
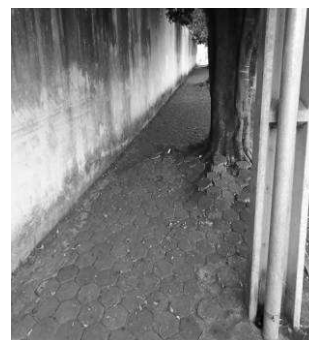
Figura 48 - a) Piso irregular da calçada; b) Largura e inclinação mínima da calçada em desconformidade com a norma
 Fonte: Autoria própria (2017).

Através da vistoria notou-se que o revestimento da calçada possui diversos pontos de desníveis, com paralelepípedos soltos e caixas de inspeção desniveladas. Além disso, há a presença de uma árvore, cujas raízes ocasionaram o levantamento de parte da calçada, não possibilitando largura mínima de 1,20 m destinada à faixa de circulação de pedestres. Informações que podem ser observadas na Figura 48.

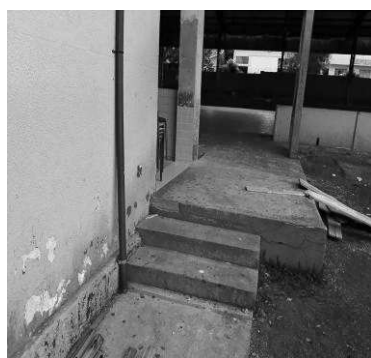
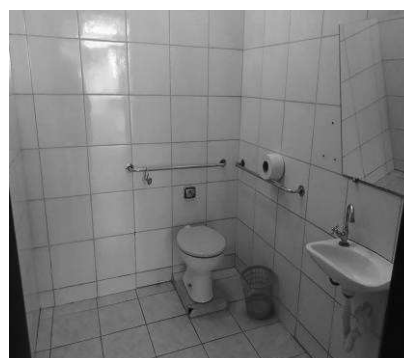
Figura 49 - a) Desnível sem tratamento adequado; d) Sanitário P.N.E. em desconformidade parcial com a norma

O trajeto que interliga o pátio com o corredor de acesso às salas de aula não possui piso tátil e possui dois desníveis em sequência, um com 28 cm de altura e outro com 42 cm, ambos sem tratamento adequado como degrau isolado. O sanitário P.N.E. não apresenta instalação correta das barras de apoio, possui acessórios instalados fora da faixa de alcance e revestimento do piso em condições derrapantes. Ambas as informações podem ser vistas na Figura 49.

No sanitário P.N.E. inexistente alarme de emergência próximo à bacia sanitária e/ou lavatório assim como puxador horizontal na porta. A bacia está instalada em altura dissonante com a norma assim como as barras de apoio. O lavatório possui torneira acionada por um registro comum e inexistem barras de apoio, assim como altura livre para aproximação de cadeiras de rodas.

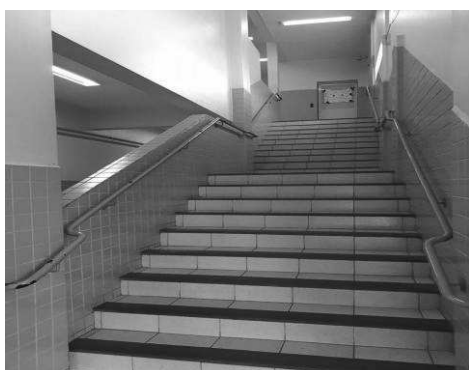
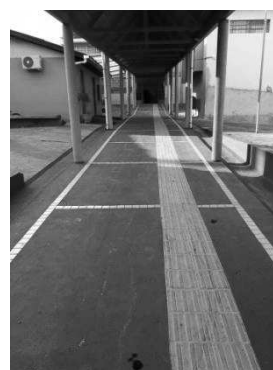
Figura 50 - a) Escada em desconformidade parcial com a norma; d) Rampa em desconformidade parcial com a norma

A rampa existente não possui guarda-corpo e nem corrimãos nas extremidades e intermediários. Existe piso tátil em toda a sua extensão, porém o piso tátil de alerta possui diâmetro de 20 mm e não de no mínimo 24 mm. A escada interna analisada possui piso derrapante. Não possui corrimão de duas alturas em ambos os lados e nem sinalização visual nas bordas dos degraus. Os corrimãos e as paredes adjacentes não possuem sinalização em Braille indicando os pavimentos. O início e término da escada possuem piso tátil, porém estes possuem diâmetro de 20 mm e altura de 1 mm e não os mínimos estipulados. Essas informações podem ser vistas na Figura 50.
