**LEVANTAMENTO DE RISCOS INERENTES A ELETRICIDADE DENTRO DE UM  
CANTEIRO DE OBRAS**

**MONOGRAFIA DE ESPECIALIZAÇÃO**

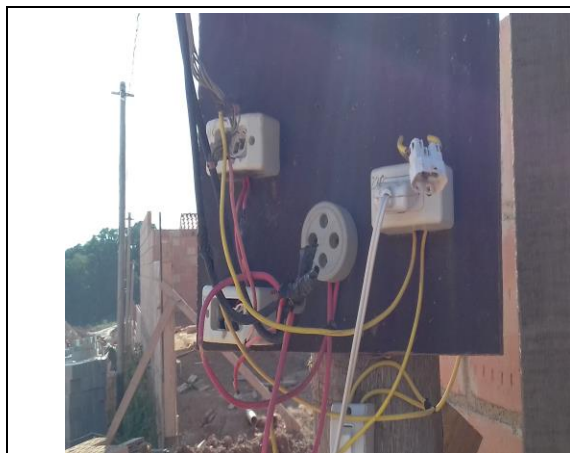
Figura 4 – Principais não conformidades encontradas no canteiro de obras quanto a NR-10.
